ผลการปฏิบัติตามมาตรการป้องกัน และแก้ไขผลกระทบสิ่งแวดล้อม

2.1 ผลการปฏิบัติตามมาตรการป้องกัน และแก้ไขผลกระทบสิ่งแวดล้อม

โครงการ โรงแรมนิโก้ อมตะซิตี้ ชลบุรี (Hotel Nikko Amata City Chonburi) ได้ทำการสรุปผลการปฏิบัติตามมาตรการป้องกัน และแก้ไขผลกระทบสิ่งแวดล้อม ที่เสนอไว้ในรายงานการประเมินผลกระทบสิ่งแวดล้อม และมาตรการเพิ่มเติมที่คณะกรรมการผู้ชำนาญการพิจารณารายงานการประเมินผลกระทบสิ่งแวดล้อมเป็นผู้พิจารณาให้ความเห็นชอบตลอดจนมาตรการที่ได้มีการเปลี่ยนแปลงในปัจจุบันของโครงการโรงแรมนิโก้ อมตะซิตี้ ชลบุรี (Hotel Nikko Amata City Chonburi) ของบริษัท ไทย-เจแปนีส อมตะ จำกัด ประจำเดือนมกราคม-มิถุนายน 2566 ซึ่งครอบคลุมปัจจัยทางสิ่งแวดล้อมที่สำคัญคือ

ภาพถ่ายประกอบการปฏิบัติตามมาตรการป้องกันและแก้ไขผลกระทบสิ่งแวดล้อม
โครงการ โรงแรมนิโก้ อมตะซิตี้ ชลบุรี (Hotel Nikko Amata City Chonburi)
บริษัท ไทย-เจแปนนิส อมตะ จำกัด

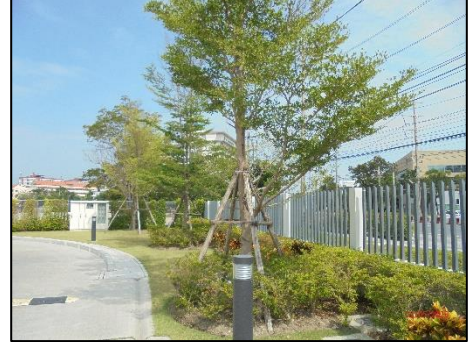
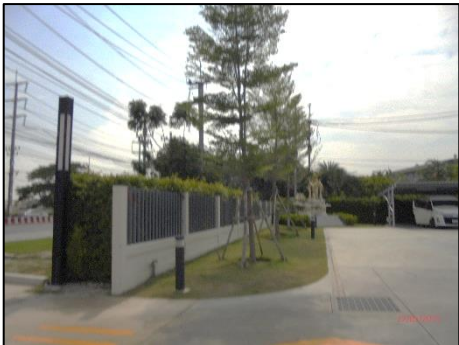
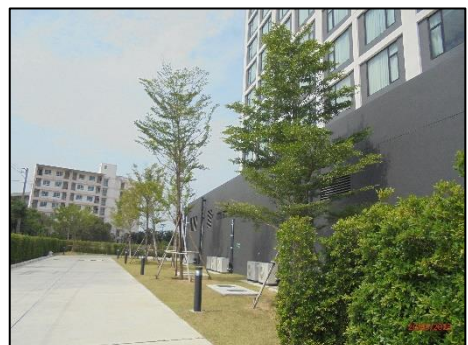
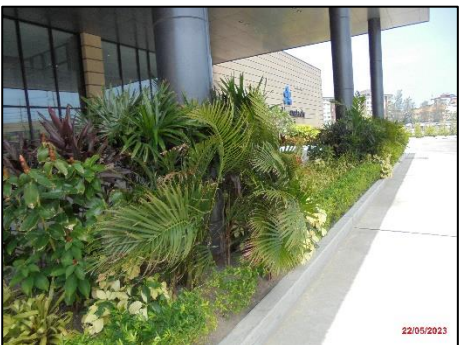
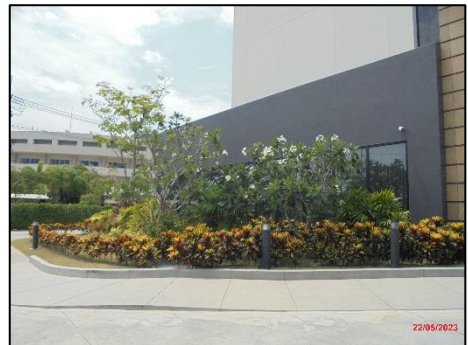
รูปที่ 2.1 พื้นที่สีเขียวของโครงการ

2.2 คุณภาพอากาศ	- พื้นที่โครงการที่ไม่มีสิ่งก่อสร้างปกคลุมจะมี การปลูกต้นไม้และพืชคลุมดิน ซึ่งจะช่วยดูด ซึม CO ₂ ผ่านกระบวนการสังเคราะห์แสงและ คายก๊าซ O ₂	- พื้นที่โครงการมีการปลูกต้นไม้และพืชคลุมดิน และจัดให้มีเจ้าหน้าที่บำรุงดูแลรักษาพื้นที่ สีเขียวของโครงการอยู่เสมอ	- ไม่พบปัญหา	รูปที่ 2.1 ภาคผนวกที่ 8

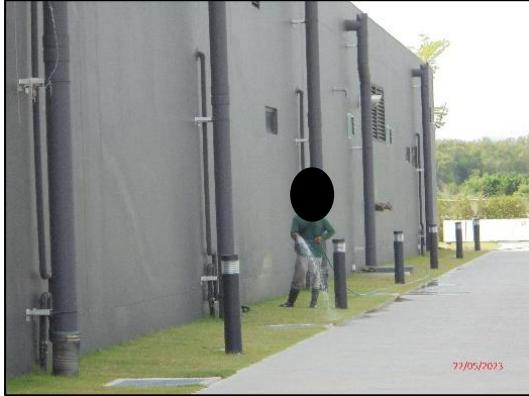
รูปที่ 2.2 เจ้าหน้าที่ดูแลพื้นที่สีเขียว

- บำรุงดูแลรักษาไม้ยืนต้นและไม่คลุมดิน ภายในพื้นที่โครงการให้เจริญงอกงาม เพื่อให้ มีประสิทธิภาพในการดูดซับมลพิษ และใน กรณีต้นไม้ที่ปลูกไว้ตายให้ทำการปลูกใหม่ ทดแทน	- พื้นที่โครงการมีการปลูกต้นไม้และพืชคลุมดิน และจัดให้มีเจ้าหน้าที่บำรุงดูแลรักษาพื้นที่ สีเขียวของโครงการอยู่เสมอ	- ไม่พบปัญหา	รูปที่ 2.2 ภาคผนวกที่ 8

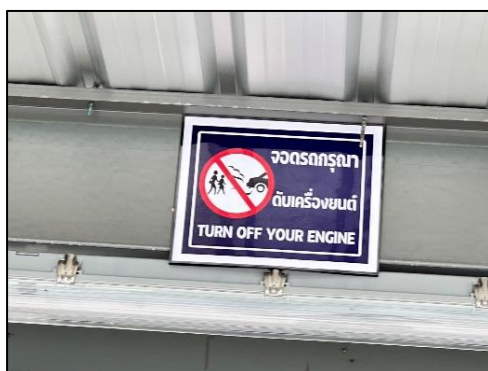
- ติดป้าย “ห้ามติดเครื่องยนต์ยานพาหนะขณะ จอดรอ” ที่ลานจอดรถ ในจุดที่เห็นได้ง่าย และชัดเจน	- โครงการดำเนินการติดป้าย “ห้ามติดเครื่อง ยานพาหนะขณะจอดรอ” บริเวณลานจอด รถ ในบริเวณที่เห็นได้ชัดเจน	- ไม่พบปัญหา	รูปที่ 2.4

รูปที่ 2.4 ป้ายเตือน “ห้ามติดเครื่องยนต์ยานพาหนะ
ขณะจอดรถ” บริเวณลานจอดรถ

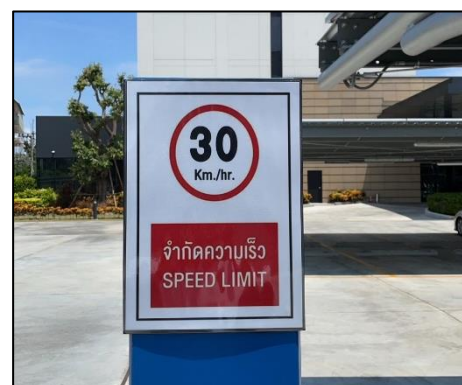
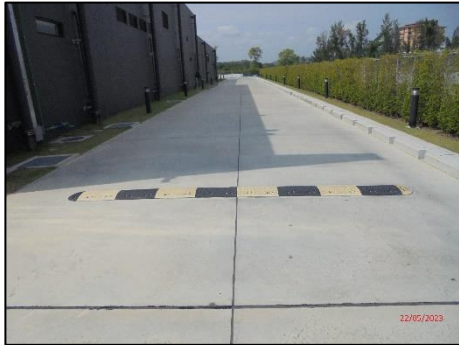
- ติดป้ายจำกัดความเร็วภายในพื้นที่โครงการ ที่ 30 กม./ชม. เพื่อลดการฟุ้งกระจายของ ฝุ่นละออง และเพื่อความปลอดภัย	- โครงการจำกัดความเร็วรถวิ่งไม่เกิน 30 กม./ชม. ภายในพื้นที่โครงการ พร้อมทั้ง จัดทำสัญญาณ เพื่อชะลอความเร็ว เพื่อ ป้องกันการฟุ้งกระจายของฝุ่นละออง และ เพื่อความปลอดภัย	- ไม่พบปัญหา	รูปที่ 2.5

รูปที่ 2.5 ป้ายจำกัดความเร็ว 30 กม./ชม. และลูกกระนาบ

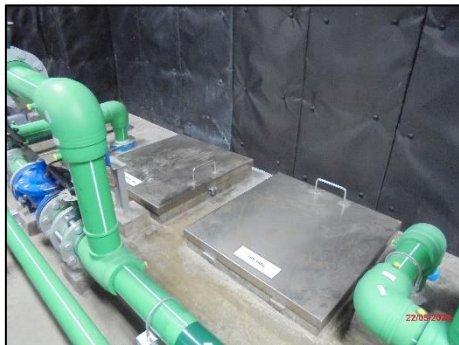
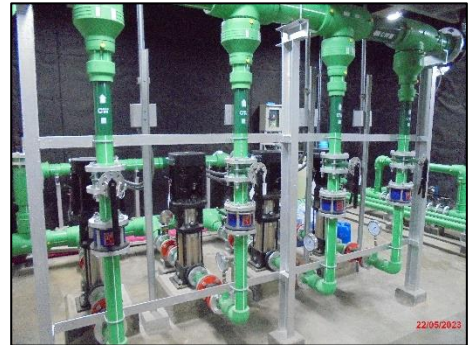
ผลกระทบสิ่งแวดล้อม	มาตรการป้องกัน และแก้ไขผลกระทบสิ่งแวดล้อม	รายละเอียดการปฏิบัติจริง	ปัญหาและแนวทางแก้ไข	อ้างอิง
3. คุณค่าการใช้ประโยชน์ของมนุษย์ 3.1 การใช้น้ำ	- จัดให้มีปริมาณน้ำสำรองใช้ภายในโครงการ ไม่ต่ำกว่า 520 ลบ.ม. ซึ่งกรณีที่ระบบจ่ายน้ำของนิคมฯ ชัดข้อง โครงการจะมีน้ำสำรองใช้ได้ไม่ต่ำกว่า 2 วัน หรือเฉลี่ย 2,114 ลิตร/ห้อง	- โครงการจัดให้มีถังเก็บน้ำใต้ดิน จำนวน 2 ถัง ปริมาณไม่ต่ำกว่า 520 ลบ.ม. โดยมีฝาปิดเรียบร้อย	- ไม่พบปัญหา	รูปที่ 2.7

- ออกแบบถังเก็บน้ำใต้ดินให้มีฝาดังจำนวน 2 ฝ้า เพื่อความสะดวก และปลอดภัยในการล้างทำความสะอาด และซ่อมบำรุง	- โครงการจัดให้มีถังเก็บน้ำใต้ดิน จำนวน 2 ถัง ปริมาณไม่ต่ำกว่า 520 ลบ.ม. โดยที่มีฝ้าปิดเรียบร้อยแล้ว	- ไม่พบปัญหา	รูปที่ 2.7

รูปที่ 2.7 ถังเก็บน้ำใต้ดิน จำนวน 2 ถัง

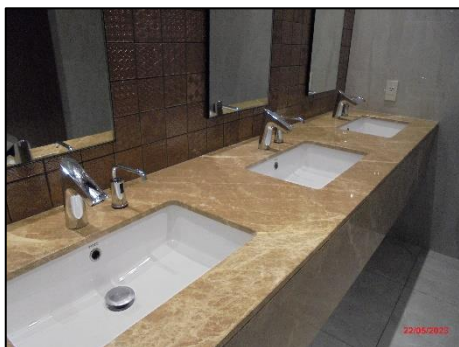
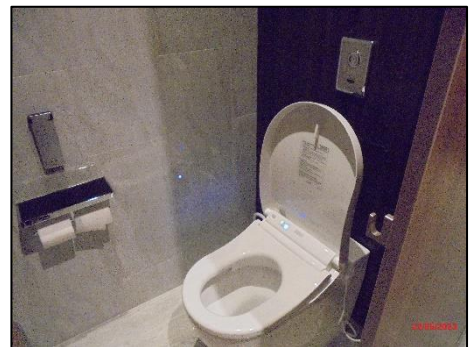
ผลกระทบสิ่งแวดล้อม	มาตรการป้องกัน และแก้ไขผลกระทบสิ่งแวดล้อม	รายละเอียดการปฏิบัติจริง	ปัญหาและ แนวทางแก้ไข	อ้างอิง
2. คุณค่าการใช้ประโยชน์ของมนุษย์ (ต่อ) 3.1 การใช้น้ำ (ต่อ)	- ติดตั้งสุขภัณฑ์ประหยัดน้ำภายในโครงการ	- โครงการมีการเลือกใช้สุขภัณฑ์ประหยัดน้ำ	- ไม่พบปัญหา	รูปที่ 2.8

รูปที่ 2.8 สุขภัณฑ์ประหยัดน้ำ

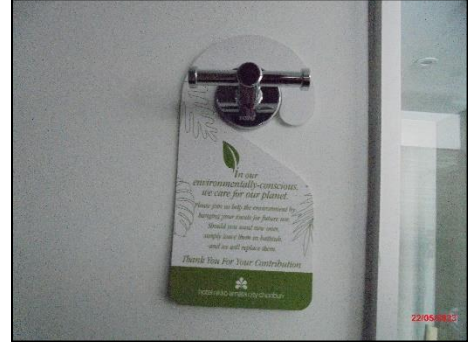
- ติดป้ายประชาสัมพันธ์รณรงค์ให้พนักงาน/เจ้าหน้าที่โครงการ และผู้มาใช้บริการใช้น้ำอย่างประหยัด	- โครงการมีการติดป้ายประชาสัมพันธ์รณรงค์ประหยัดน้ำ	- ไม่พบปัญหา	รูปที่ 2.9

รูปที่ 2.9 ป้ายรณรงค์ประหยัดน้ำ

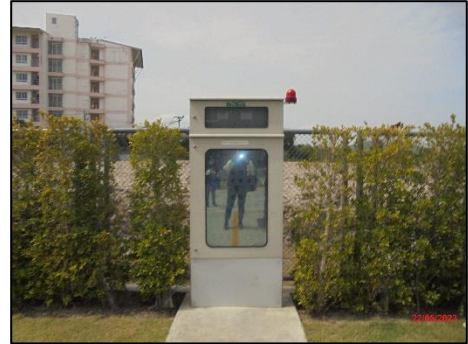
ผลกระทบสิ่งแวดล้อม	มาตรการป้องกัน และแก้ไขผลกระทบสิ่งแวดล้อม	รายละเอียดการปฏิบัติจริง	ปัญหาและ แนวทางแก้ไข	อ้างอิง
3. คุณค่าการใช้ประโยชน์ของมนุษย์ (ต่อ) 3.2 การจัดการน้ำเสีย	- จัดให้มีระบบบำบัดน้ำเสียแบบ Fixed Film Aeration ขนาดความสามารถ 200 ลบ.ม./วัน น้ำทิ้งจากระบบบำบัดฯ จะมีค่า BOD ไม่เกิน 20 มก./ล. บางส่วนนำกลับมารดน้ำพื้นที่สีเขียวด้วยระบบซึมดิน ส่วนที่เหลือระบายออกสู่ท่อรวบรวมน้ำเสียหน้าโครงการของนิคมฯ	- โครงการจัดให้มีระบบบำบัดน้ำเสียที่ทำงานได้อย่างมีประสิทธิภาพอยู่เสมอ โดยมีการตรวจคุณภาพน้ำเสียให้มีค่าเป็นไปตามเกณฑ์มาตรฐานกำหนด ก่อนที่จะระบายน้ำสู่ท่อรวบรวมน้ำเสียหน้าโครงการของนิคมอุตสาหกรรมอมตะ ซิตี้ ชลบุรีต่อไป	- ไม่พบปัญหา	รูปที่ 2.10

รูปที่ 2.10 ระบบบำบัดน้ำเสีย

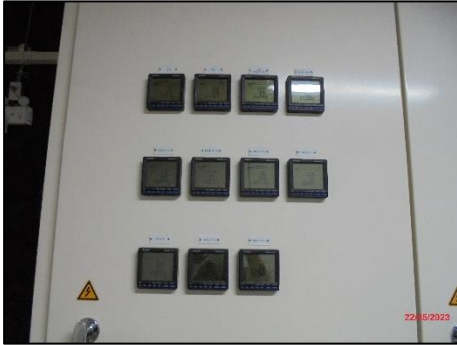
ผลกระทบสิ่งแวดล้อม	มาตรการป้องกัน และแก้ไขผลกระทบสิ่งแวดล้อม	รายละเอียดการปฏิบัติจริง	ปัญหาและ แนวทางแก้ไข	อ้างอิง
3. คุณค่าการใช้ประโยชน์ของมนุษย์ (ต่อ) 3.2 การจัดการน้ำเสีย (ต่อ)	- ติดตั้งมิเตอร์ไฟฟ้าสำหรับระบบบำบัด น้ำเสียแยกต่างหากเพื่อความสะดวกใน การติดตามตรวจสอบประสิทธิภาพของ ระบบฯ	- โครงการมีการติดตั้งมิเตอร์ไฟฟ้าสำหรับ ระบบบำบัดน้ำเสียแยกจากมิเตอร์ไฟฟ้า หลักของโครงการ เพื่อให้สะดวกต่อการ ติดตามและตรวจสอบการทำงานของ ระบบบำบัดน้ำเสีย	- ไม่พบปัญหา	รูปที่ 2.12 ภาคผนวกที่ 12

รูปที่ 2.12 ติดตั้งมิเตอร์ไฟฟ้าสำหรับระบบบำบัดน้ำเสีย

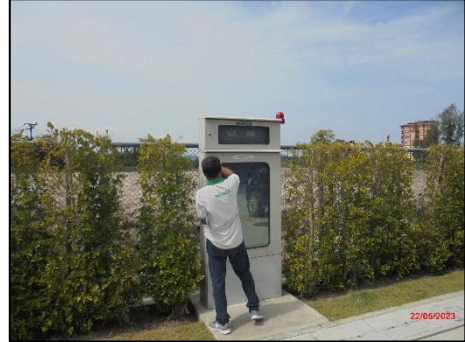
- จัดให้มีผู้ที่มีความรู้และประสบการณ์ ด้านการดูแลและบำรุงรักษาระบบ บำบัดน้ำเสียรับผิดชอบดูแลระบบ บำบัดน้ำเสียของโครงการ	- โครงการจัดให้มีผู้ที่มีความรู้และ ประสบการณ์ด้านการดูแลและ บำรุงรักษาระบบบำบัดน้ำเสียรับผิดชอบ ดูแลระบบบำบัดน้ำเสียของโครงการ	- ไม่พบปัญหา	รูปที่ 2.13

รูปที่ 2.13 พนักงานดูแลและบำรุงรักษาระบบบำบัดน้ำเสีย

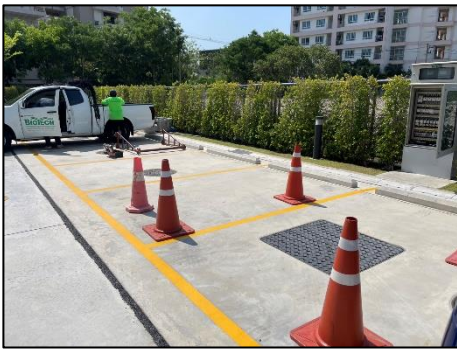
ผลกระทบสิ่งแวดล้อม	มาตรการป้องกัน และแก้ไขผลกระทบสิ่งแวดล้อม	รายละเอียดการปฏิบัติจริง	ปัญหาและ แนวทางแก้ไข	อ้างอิง
3. คุณค่าการใช้ประโยชน์ของมนุษย์ (ต่อ) 3.2 การจัดการน้ำเสีย (ต่อ)	- ในช่วงที่มีการบำรุงดูแลรักษาระบบ บำบัดน้ำเสีย จะกำหนดพื้นที่ทำงาน ให้มีช่องทางให้รถยนต์สามารถสัญจร ผ่านได้ โดยมีการขึงเชือกกันเขต ติด ป้าย/สัญลักษณ์ให้เห็นได้อย่างชัดเจน และจัดให้มีเจ้าหน้าที่รักษาความ ปลอดภัยดูแลอำนวยความสะดวก ระยะเวลาที่ดำเนินการ รวมถึง ตรวจสอบให้มีการคืนสภาพผิวจราจร ให้เหมือนเดิมภายหลังการดำเนินการ ก่อนเปิดการจราจร	- โครงการจัดให้มีเจ้าหน้าที่รักษาความ ปลอดภัยคอยอำนวยความสะดวกใน การจราจรภายในโครงการ พร้อมทั้ง กรวยพลาสติกติดตั้งขอบเขตขณะที่มี การทำงานบำรุงรักษาระบบบำบัด น้ำเสียของโครงการ	- ไม่พบปัญหา	รูปที่ 2.14

รูปที่ 2.14 การกั้นเขตพื้นที่ซ่อมบำรุง ระบบบำบัดน้ำเสีย

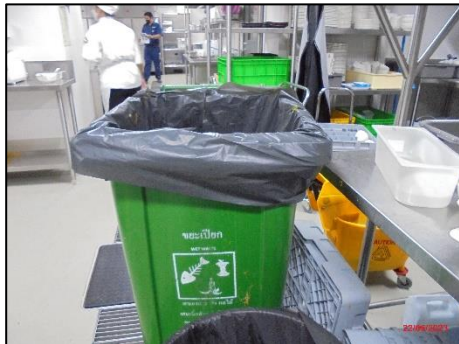
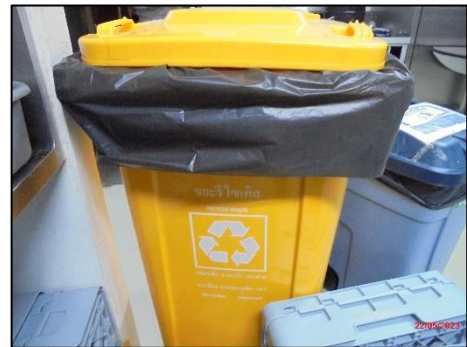
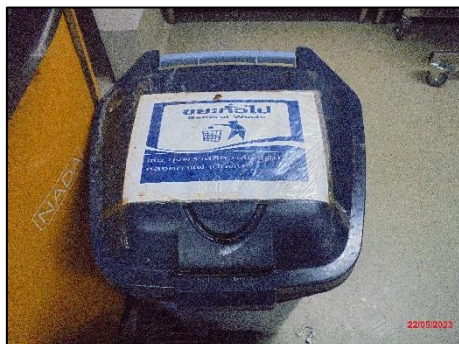
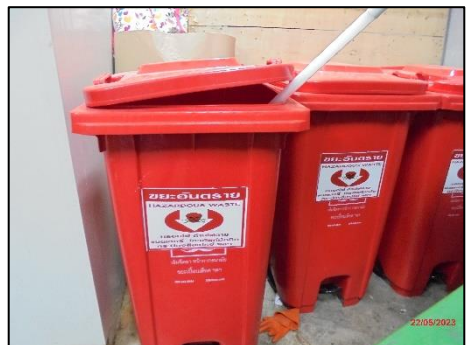
ผลกระทบสิ่งแวดล้อม	มาตรการป้องกัน และแก้ไขผลกระทบสิ่งแวดล้อม	รายละเอียดการปฏิบัติจริง	ปัญหาและแนวทางแก้ไข	อ้างอิง
3. คุณค่าการใช้ประโยชน์ของมนุษย์ (ต่อ) 3.4 การจัดการขยะมูลฝอย (ต่อ)	- จัดตั้งถังขยะบริเวณพื้นที่ต่างๆ จุดละ 4 ถัง ได้แก่ ถังขยะย่อยสลาย (สีเขียว) ถังขยะทั่วไป (สีน้ำเงิน) ถังขยะรีไซเคิล (สีเหลือง) และถังขยะอันตราย (สีแดง) โดยถังขยะแต่ละถังมีข้อความระบุชนิดขยะที่มีสีและขนาดมองเห็นได้ชัดเจนไว้ด้านหน้าถัง	- โครงการมีการคัดแยกประเภทขยะ โดยแบ่งเป็นขยะย่อยสลาย ขยะทั่วไป ขยะรีไซเคิล และขยะอันตราย ซึ่งแต่ละถังจะมีการติดป้ายระบุชนิดของขยะให้เห็นอย่างชัดเจน	- ไม่พบปัญหา	รูปที่ 2.18

รูปที่ 2.18 ถังขยะแยกประเภท

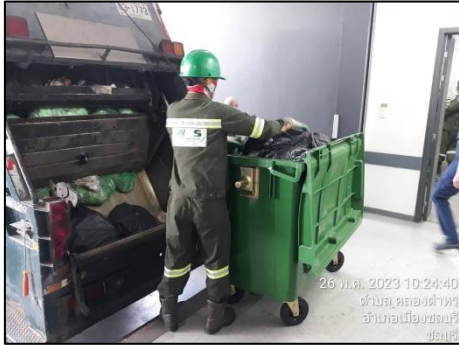
- ประสานกับรถเก็บขนขยะของนิคม อุตสาหกรรม อมตะซิตี้ ชลบุรี ให้เข้ามาจัดเก็บขยะย่อยสลาย และ ขยะทั่วไป เป็นประจำทุกวัน	- โครงการได้ประสานงานให้ผู้เก็บขนขยะของ นิคมอุตสาหกรรมอมตะซิตี้ ชลบุรี เข้ามารับ ขยะไปกำจัด วันเว้นวัน	- ไม่พบปัญหา	รูปที่ 2.23 ภาคผนวกที่ 13

รูปที่ 2.23 รถเก็บขยะ
นิคมอุตสาหกรรมอมตะซิตี ชลบุรี

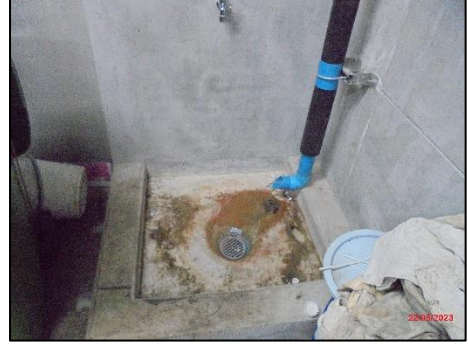
- มีการล้างทำความสะอาดห้องพักขยะ และถังขยะอย่างสม่ำเสมอ เพื่อป้องกัน การเกิดกลิ่นรวมทั้งเป็นแหล่งสะสมของ เชื้อโรคและสัตว์ที่เป็นพาหะนำโรค	- เมื่อมีการขนย้ายขยะไปกำจัดเรียบร้อยแล้ว ทางโครงการจัดให้มีเจ้าหน้าที่ทำ ความสะอาดห้องพักขยะ และถังขยะทุก ครั้ง เพื่อให้เกิดความสะอาดอยู่เสมอ	- ไม่พบปัญหา	รูปที่ 2.24

รูปที่ 2.24 พื้นที่ล้างทำความสะอาดถังขยะ

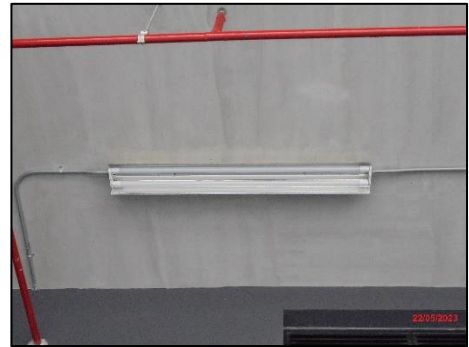
ผลกระทบสิ่งแวดล้อม	มาตรการป้องกัน และแก้ไขผลกระทบสิ่งแวดล้อม	รายละเอียดการปฏิบัติจริง	ปัญหาและ แนวทางแก้ไข	อ้างอิง
3. คุณค่าการใช้ประโยชน์ของมนุษย์ (ต่อ) 3.5 พลังงานและไฟฟ้า	จัดให้มีมาตรการอนุรักษ์พลังงาน ดังนี้ ก) มาตรการสำหรับเจ้าของโครงการ (1) ระบบไฟฟ้าแสงสว่าง เลือกใช้ อุปกรณ์ที่ให้ประสิทธิภาพสูงสุด และประหยัดพลังงาน ดังนี้ - ดวงโคมให้ใช้ชนิดที่มีแผ่น ช่วยสะท้อนและกระจายแสง แบบบอลูมิเนียม เพื่อให้ กระจายแสงได้สม่ำเสมอทุก พื้นที่และได้ประสิทธิภาพ สูงสุด การติดตั้งเป็นแบบฝัง ฝ้า และติดลอยตามพื้นที่ ทำงานหรือพื้นที่ใช้งานต่างๆ โดยจัดให้ได้ความสว่างตาม มาตรฐานสากลและประหยัด พลังงาน	- โครงการเลือกใช้ดวงโคมชนิดที่มีแผ่น ช่วยสะท้อนและกระจายแสงแบบ บอลูมิเนียมเพื่อให้กระจายแสงได้ และ ช่วยประหยัดพลังงานได้	- ไม่พบปัญหา	รูปที่ 2.26

รูปที่ 2.26 ดวงโคม ที่มีแผ่นช่วยสะท้อนและกระจายแสง

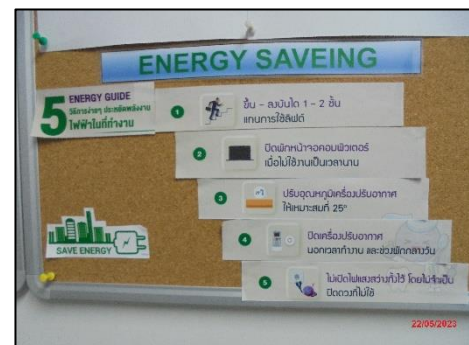
ผลกระทบสิ่งแวดล้อม	มาตรการป้องกัน และแก้ไขผลกระทบสิ่งแวดล้อม	รายละเอียดการปฏิบัติงานจริง	ปัญหาและ แนวทางแก้ไข	อ้างอิง
3. คุณค่าการใช้ประโยชน์ของมนุษย์ (ต่อ) 3.5 พลังงานและไฟฟ้า (ต่อ)	(3) ปลุกต้นไม้ เพื่อบังแสงแดดไม่ให้ ส่องกระทบตัวอาคารและพื้นถนน ของโครงการซึ่งนอกจากจะช่วย ประหยัดพลังงานแล้วยังช่วยสร้าง สภาพแวดล้อมให้ร่มรื่นน่าอยู่มาก ขึ้น	- โครงการมีการปลุกต้นไม้ และพื้นที่ สีเขียวโดยรอบโครงการ ซึ่งจะช่วย บดบังแสงแดดที่ส่องกระทบพื้นหรือ ผนังคอนกรีตของอาคารได้ช่วย ประหยัดพลังงาน	- ไม่พบปัญหา	รูปที่ 2.30
	ข) มาตรการสำหรับผู้มาใช้บริการ และพนักงานโครงการ (1) มีการรณรงค์และประชาสัมพันธ์ ให้พนักงานและผู้มาใช้บริการ ประหยัดและอนุรักษ์พลังงาน ไว้ตามป้ายประกาศ/บอร์ด ประชาสัมพันธ์และพื้นที่ให้บริการ ต่างๆ ของโครงการ	- โครงการมีการติดป้ายรณรงค์และ ประชาสัมพันธ์ให้พนักงานและผู้มา ใช้บริการประหยัดและอนุรักษ์ พลังงาน	- ไม่พบปัญหา	รูปที่ 2.31

รูปที่ 2.31 ป้ายรณรงค์และประชาสัมพันธ์อนุรักษ์พลังงาน
