ภาคผนวกที่ 7

ภาพถ่ายผลการปฏิบัติตามมาตรการป้องกันและแก้ไขผลกระทบสิ่งแวดล้อม
และติดตามตรวจสอบคุณภาพสิ่งแวดล้อม

ภาพถ่ายผลการปฏิบัติตามมาตรการป้องกันและแก้ไขผลกระทบสิ่งแวดล้อม และติดตามตรวจสอบคุณภาพสิ่งแวดล้อม (ระยะรื้อถอนสำนักงานขายชั่วคราว และระยะก่อสร้างฐานราก ช่วงที่ 2 (ช่วงเจาะเสาเข็ม))
ประจำเดือน มกราคม-มิถุนายน 2566

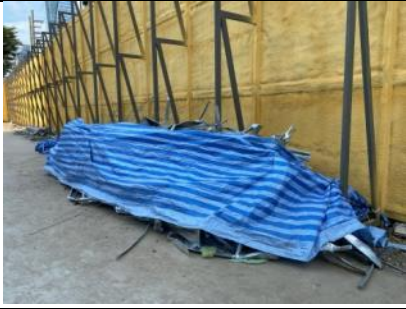
รูปที่ ๗7.8 จุดพักรวมเศษวัสดุการรื้อถอน (ระยะรื้อถอนสำนักงานขายชั่วคราว)	รูปที่ ๗7.9 บริเวณปากทางเข้า-ออก ของโครงการมีการปิดทึบตลอดเวลาโดยเปิดเฉพาะเมื่อมีรถเข้า-ออก

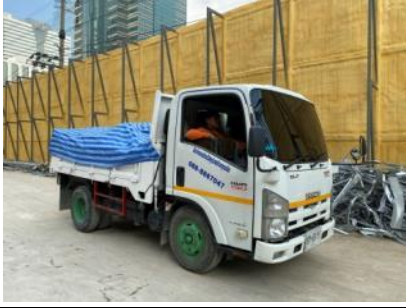
รูปที่ ๗7.10 คลุมผ้าใบรถขนส่งเศษคอนกรีตหรือดิน (ระยะรื้อถอนสำนักงานขายชั่วคราว)	รูปที่ ๗7.11 ป้ายเตือนเขตพื้นที่ก่อสร้าง และป้ายเตือนต่างๆ

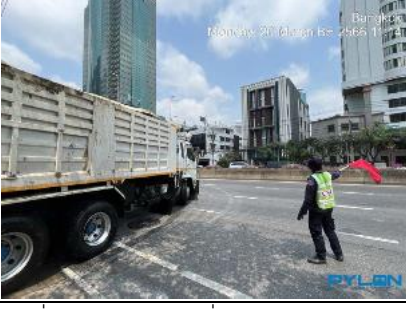
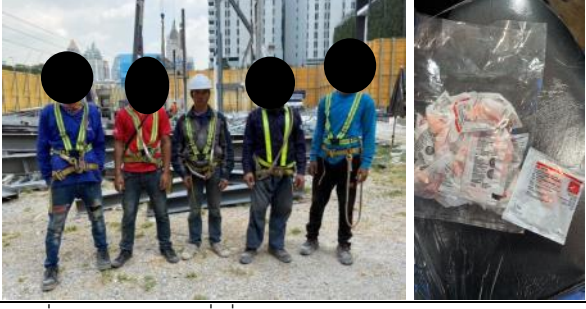
รูปที่ ๗7.12 เจ้าหน้าที่รักษาความปลอดภัย	รูปที่ ๗7.13 คนงานที่เกี่ยวข้องสวมหมวกนิรภัย สวมรองเท้า Safety หุ้มส้นและสายรัด Safety ขณะปฏิบัติงาน และ ปลั๊กอุดหู (Ear plugs)

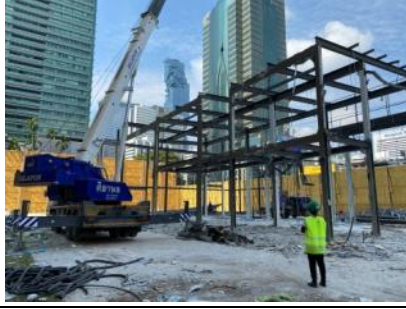
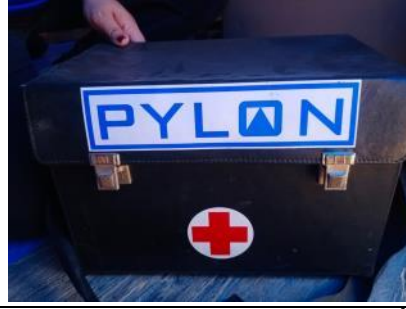
รูปที่ ๗7.14 เจ้าหน้าที่ความปลอดภัยวิชาชีพ (จป.) (ระยะรื้อถอนสำนักงานขายชั่วคราว)	รูปที่ ๗7.15 อุปกรณ์สำหรับการปฐมพยาบาลเบื้องต้น

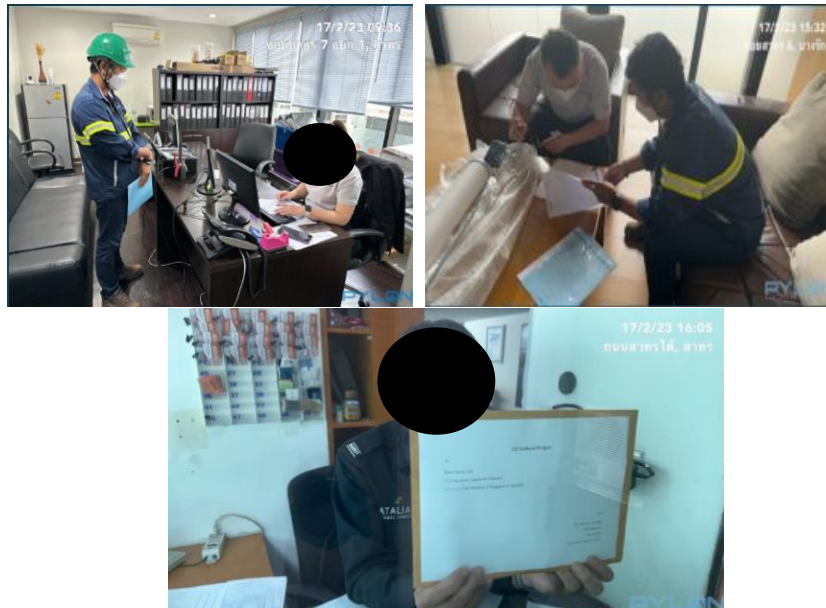
รูปที่ ผ7.29 เจ้าหน้าที่แจ้งผู้พักอาศัยข้างเคียง

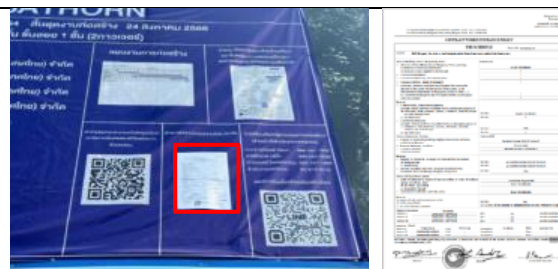
รูปที่ ผ7.30 สำเนาตารางกรมธรรม์ประกันภัยไว้บริเวณด้านหน้าพื้นที่โครงการ

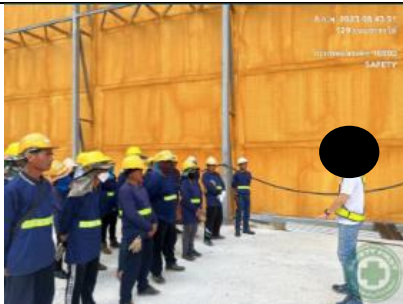
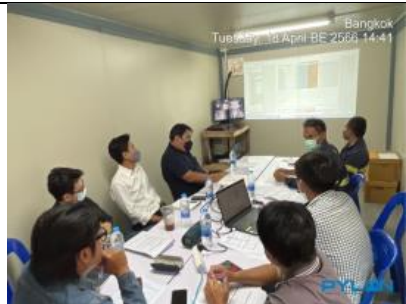
รูปที่ ๗7.68 Safety Manager	รูปที่ ๗7.69 การประชุม Safety Meeting

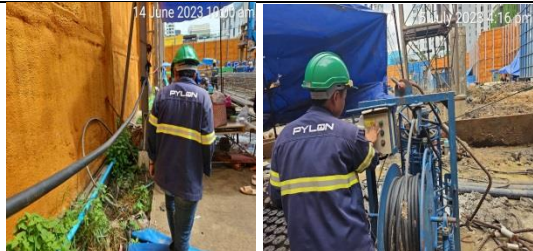
รูปที่ ๗7.70 เจ้าหน้าที่ตรวจสอบความสะอาดสุขอนามัย และความปลอดภัยในพื้นที่โครงการ	รูปที่ ๗7.71 รายละเอียด/ผังรับเรื่องร้องเรียนและขั้นตอนการชดเชยเยียวยาผลกระทบ กรณีเกิดความเสียหาย

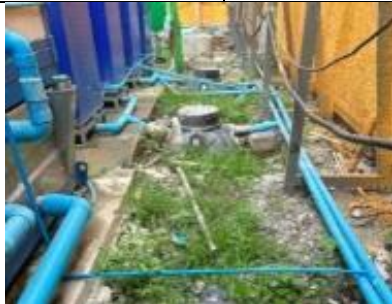
รูปที่ ๗7.74 บ่อดักไขมันภายในพื้นที่โครงการ
