การติดตามตรวจสอบการปฏิบัติตามมาตรการป้องกัน
และแก้ไขผลกระทบสิ่งแวดล้อม

บริษัท ยูไนเต็ด แอโรไลน์ส แอนด์ เอ็นจิเนียริง คอนซัลแตนท์ จำกัด ได้ดำเนินการติดตามตรวจสอบการปฏิบัติตามมาตรการป้องกันและแก้ไขผลกระทบสิ่งแวดล้อม โครงการก่อสร้างท่าอากาศยานเชียงรายแห่งใหม่ ในระยะดำเนินการ ท่าอากาศยานแม่ฟ้าหลวง เชียงราย (ทชร.) โดยดำเนินการติดตามตรวจสอบตามมาตรการที่กำหนดในรายงานการศึกษาผลกระทบสิ่งแวดล้อม ครอบคลุมมาตรการหลักดังนี้

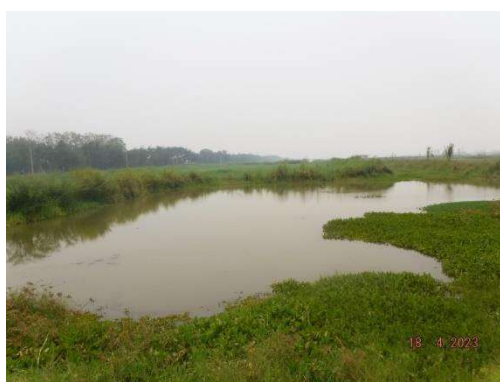
รูปที่ 3-3 สภาพโดยรอบบ่อบำบัดน้ำทิ้ง

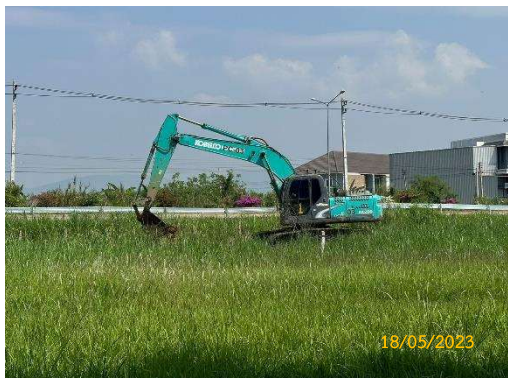
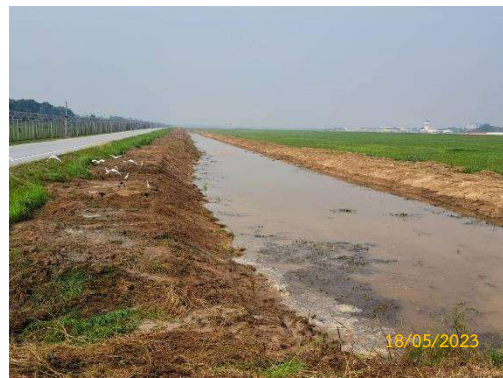
รูปที่ 3-4 การขุดลอกวัชพืชบริเวณบ่อพักน้ำทิ้งและรางระบายน้ำโดยรอบ ทขร.

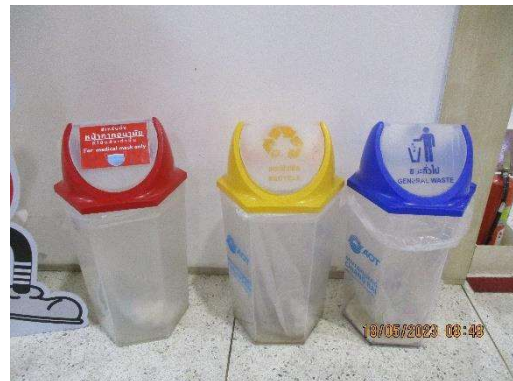
2. การจัดการของเสีย	- จัดให้มีถังขยะแยกประเภท เช่น ขยะอันตราย ขยะเปียก ขยะแห้ง เป็นต้น ภายในพื้นที่ ทพร.	- ปฏิบัติตามมาตรการ โดย ทพร. ได้จัดให้มีถังขยะแยกประเภท ที่มีลักษณะได้แก่ ขยะเปียก ขยะแห้ง และขยะอันตราย บริเวณภายในพื้นที่ ทพร. ทั้งนี้ขยะที่เกิดขึ้นจะมีพนักงานของ บริษัท ยูนิเพสท์ จำกัด มาทำการเก็บรวบรวม และขนย้ายไปยังอาคารพักขยะเป็นประจำทุกวัน สำหรับช่วงสถานการณ์การแพร่ระบาดของโรคติดเชื้อไวรัสโคโรนา 2019 (COVID-19) ทาง ทพร. ได้จัดเตรียมถังขยะสำหรับทิ้งหน้ากากอนามัย ไว้บริเวณภายในอาคารผู้โดยสาร	-	รูปที่ 3-9 รูปที่ 3-10

- ควรมีการซ่อมแซมถังขยะที่ชำรุดอย่างสม่ำเสมอ เช่น ต้องมีฝาปิดมิดชิดหรือจัดหามาเพิ่มเติมใหม่	- ปฏิบัติตามมาตรการ โดย ทพร. จะทำการซ่อมแซมถังขยะที่ชำรุดนั้น สามารถซ่อมแซมได้ หรือจัดหาเพิ่มเติมแทน และจากการสำรวจภาคสนามพบว่า ถังขยะอยู่ในสภาพที่ดี สะอาด ไม่มีขยะล้นถัง และมีฝาปิดมิดชิด	-	รูปที่ 3-9 รูปที่ 3-10 รูปที่ 3-11

รูปที่ 3-9 ถังขยะแยกประเภทบริเวณอาคารผู้โดยสาร

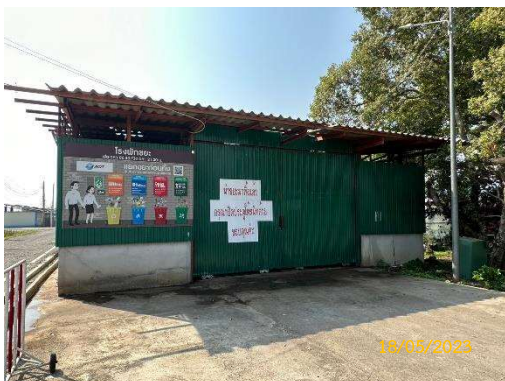
- ถังขยะในอาคารที่พักขยะจะต้องมีฝาปิดมิดชิด อยู่ในสภาพดีตลอดเวลา และมีจำนวนเพียงพอ กับปริมาณขยะที่นำมาทิ้ง	- ปฏิบัติตามมาตรการ โดย ทพร. ได้จัดเตรียมถังขยะขนาด 660 ลิตร ภายในอาคารที่พักขยะ เพื่อรองรับปริมาณขยะที่เกิดจากกิจกรรมจากจุดต่าง ๆ ภายในพื้นที่ ทพร.	-	รูปที่ 3-10

- ขยะจากเครื่องรื้อบินมีการจัดเก็บและคัดแยกจากเครื่องบิน (มี/ไม่มี/การกำจัดอื่น)	- ปฏิบัติตามมาตรการ โดย ทพร. ได้มีการจัดเก็บ และคัดแยกขยะจากเครื่องบินใส่ถุงดำก่อนนำมารวบรวมในอาคารพักขยะของ ทพร. ซึ่งโดยส่วนใหญ่เป็นขยะประเภทกระดาษและพลาสติก	-	รูปที่ 3-10

รูปที่ 3-10 ถังขยะแยกประเภทบริเวณอาคารพักขยะ

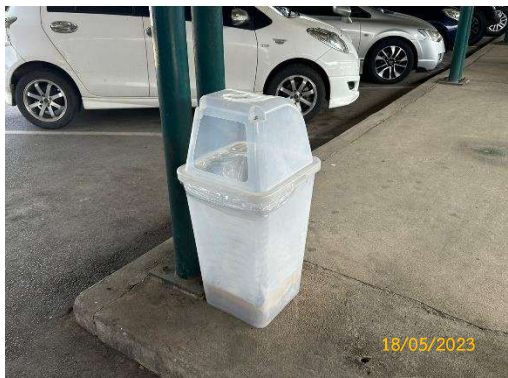
- จัดหาถังขยะเพิ่มเติมบริเวณลานจอดรถ	- ปฏิบัติตามมาตรการ โดย ทพร. ได้จัดเตรียมถังขยะบริเวณลานจอดรถ เพื่อให้รองรับขยะที่เกิดขึ้นจากพื้นที่บริเวณดังกล่าว	-	รูปที่ 3-11

รูปที่ 3-11 ถังขยะบริเวณลานจอดรถยนต์

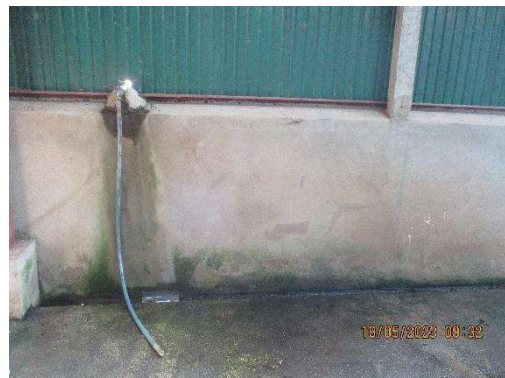
- ต้องทำความสะอาดอาคารพักขยะมูลฝอยอย่างสม่ำเสมอ ไม่ให้มีขยะตกค้าง	- ปฏิบัติตามมาตรการ โดย ทพร. กำหนดให้บริษัทที่เก็บขยะต้องดูแลความสะอาดของพื้นที่ให้เรียบร้อยทุกครั้ง รวมทั้งทำความสะอาดเส้นทางที่รถขยะผ่าน โดยมีให้มีขยะข่วงร่วนห่นงานพื้นถนนสปกเลอะเทอะและต้องไม่เป็นการรบกวน หรือสร้างความเดือดร้อนให้แก่ผู้มาใช้บริการ รวมทั้งประชาชนทั่วไป นอกจากนี้ทาง ทพร. จัดให้มีก๊อมน้ำและสายยางไว้สำหรับล้างทำความสะอาดพื้นที่อาคารพักขยะ และมีรางระบายน้ำบริเวณโดยรอบเพื่อรวบรวมน้ำเสียจากการล้างอาคารพักขยะก่อนระบายลงสู่บ่อบำบัดน้ำทิ้งซึ่งตั้งอยู่บริเวณด้านหลังของอาคารพักขยะ และทำการสูบน้ำเสียเพื่อส่งไปบำบัดยังระบบบำบัดของโครงการต่อไป	-	รูปที่ 3-12 รูปที่ 3-15

รูปที่ 3-12 สายยางสำหรับทำความสะอาด
อาคารพักขยะ

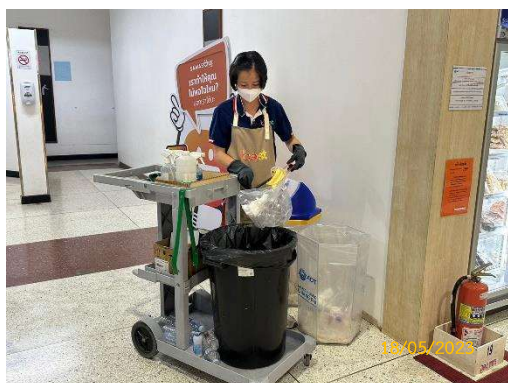
2. การจัดการของเสีย (ต่อ)	- พนักงานเก็บขยะมีเพียงพอกับปริมาณและถังขยะที่ติดตั้งในแต่ละแหล่งและพนักงานเก็บขยะมีอุปกรณ์ป้องกัน เช่น ถุงมือ ผ้ากรองจมูก อุปกรณ์พื้นฐาน เช่น ถังรวบรวมขมิ้นมีล้อ	- ปฏิบัติตามมาตรการ โดย ทพร. ได้จ้าง บริษัท ยูนิเพสท์ จำกัด ในการทำหน้าที่ทำความสะอาดและเก็บรวบรวมขยะบริเวณพื้นที่ต่าง ๆ ภายใน ทพร. ขนย้ายไปยังอาคารพักขยะเป็นประจำทุกวัน โดยมีการจัดเตรียมอุปกรณ์ต่าง ๆ รวมไปถึงอุปกรณ์ป้องกัน เช่น ถุงมือและผ้ากรองจมูก และอุปกรณ์พื้นฐาน เช่น รถเข็น และถังขยะประเภทล้อเลื่อนซึ่งอยู่สภาพที่ดี ไม่เสื่อมคุณภาพ สามารถใช้งานได้เป็นอย่างดีมีประสิทธิภาพ และมีจำนวนเพียงพอ	-	รูปที่ 3-13

รูปที่ 3-13 พนักงานทำความสะอาดเก็บรวบรวม
และขนย้ายขยะ

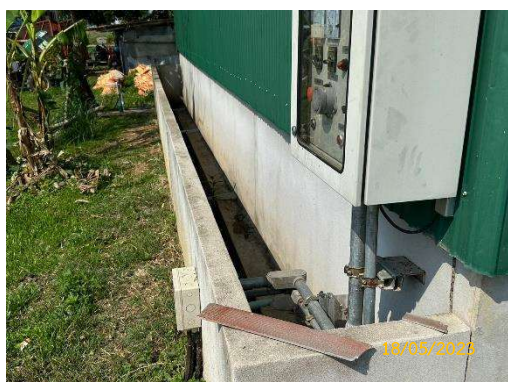
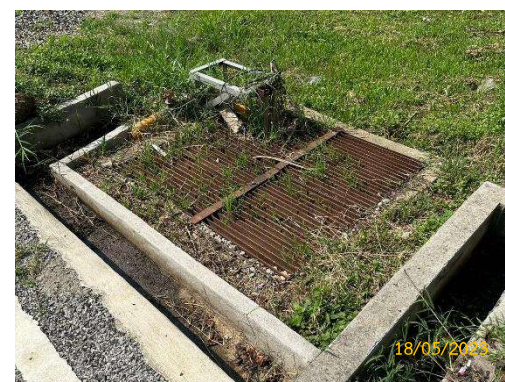
รูปที่ 3-15 รังระบายน้ำรอบอาคารพักขยะ

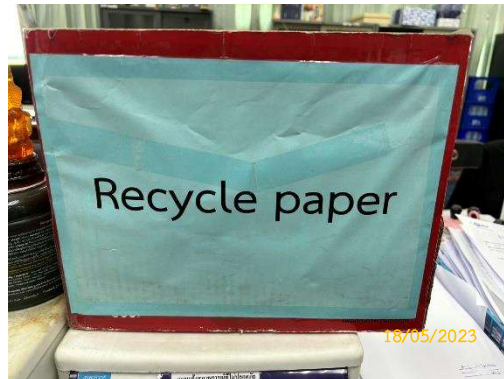
2. การจัดท่าของเสียสิ่งแวดล้อม (ต่อ)	<ul style="list-style-type: none"> - รณรงค์ให้มีการคัดแยกขยะ การใช้ซ้ำ หรือการนำกลับมาใช้ใหม่ เพื่อลดปริมาณขยะที่จะต้องกำจัดในแต่ละวัน - ควรบันทึกข้อมูลการจัดเก็บขยะที่เกิดขึ้นในแต่ละวัน 	<ul style="list-style-type: none"> - ปฏิบัติตามมาตรการ โดย ทพร. ได้รณรงค์ให้มีการคัดแยกขยะ การใช้ซ้ำ และการนำกลับมาใช้ใหม่ภายในสำนักงาน รวมถึงมีนโยบายการดำเนินกิจกรรม 5 ส ด้วย นอกจากนี้ ขยะที่เก็บได้จากบริเวณต่าง ๆ ภายใน ทพร. จะมีการคัดแยกขยะที่สามารถนำกลับมาใช้ใหม่ (Recycle) เช่น กระดาษ ขวดพลาสติก ซึ่งเป็นการช่วยลดปริมาณขยะ ที่จะต้องถูกนำไปกำจัดต่อไป - ปฏิบัติตามมาตรการ โดย ทพร. จัดให้มีถังสำหรับทิ้งขยะ ซึ่งเจ้าหน้าที่เกี่ยวข้องจะทำการขนาน้ำหนักขยะที่เกิดขึ้นในแต่ละวัน โดยระหว่างเดือนมกราคม-มิถุนายน พ.ศ. 2566 มีจำนวนขยะที่จัดเก็บอยู่ในช่วง 17,519-21,082 กิโลกรัมเฉลี่ย 625.68-680.06 กิโลกรัม/วัน 	-	รูปที่ 3-16 เอกสารแนบ 6

รูปที่ 3-16 การนำกระดาษกลับมาใช้ใหม่

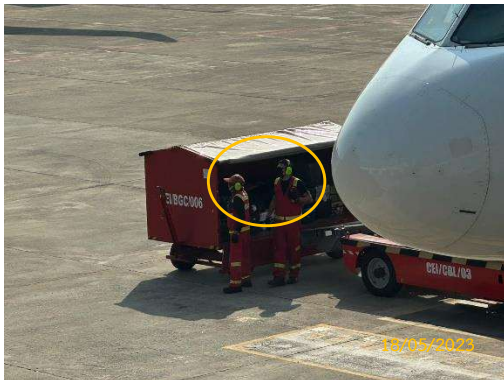
3. เสียง	<ul style="list-style-type: none"> - กำหนดให้พนักงานต้องใส่เครื่องป้องกันเสียงอันตรายส่วนบุคคลประเภทที่อุดหูในพื้นที่ที่มีเสียงดัง เช่น Ear Plugs หรือ Ear Muffs 	<ul style="list-style-type: none"> - ปฏิบัติตามมาตรการ โดยพนักงานที่ปฏิบัติงานที่บริเวณลานจอดอากาศยาน ซึ่งเป็นบริเวณที่มีเสียงดังได้ทำการสวมใส่อุปกรณ์ป้องกันเสียงอันตรายส่วนบุคคล เช่น Ear Plugs หรือ Ear Muffs เพื่อเป็นการลดผลกระทบด้านเสียง 	-	รูปที่ 3-14 เอกสารแนบ 7

รูปที่ 3-17 พนักงานสวมใส่เครื่องป้องกันอันตราย
ส่วนบุคคล ประเภทป้องกันเสียงดัง (Ear Muffs)

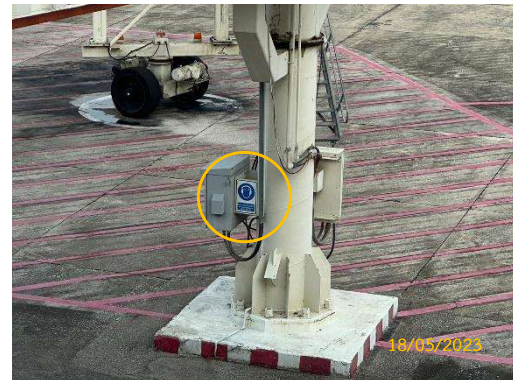
รูปที่ 3-18 ป้ายเตือนให้สวมใส่อุปกรณ์
ป้องกันเสียง

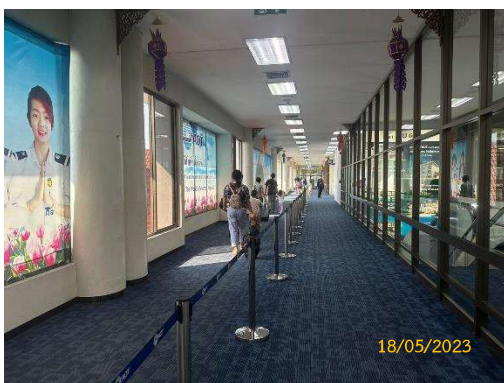
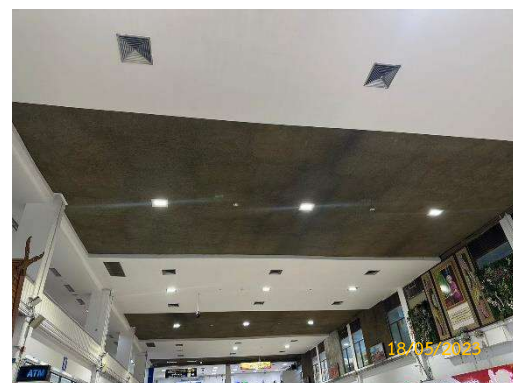
รูปที่ 3-19 บริเวณอาคารผู้โดยสารส่วนที่ติดกับลานจอดอากาศยาน มีการติดตั้งกระจก 2 ชั้น
ปูพรม และติดตั้งเพดานยิปซัมบอร์ด เพื่อดูดซับเสียง

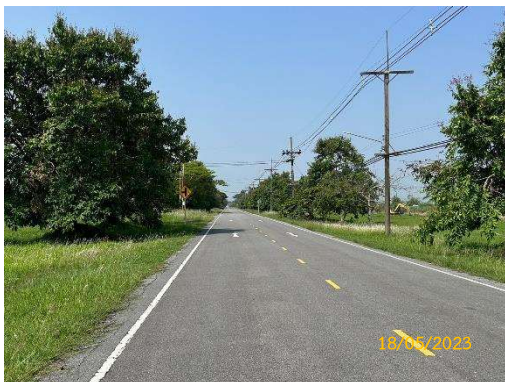
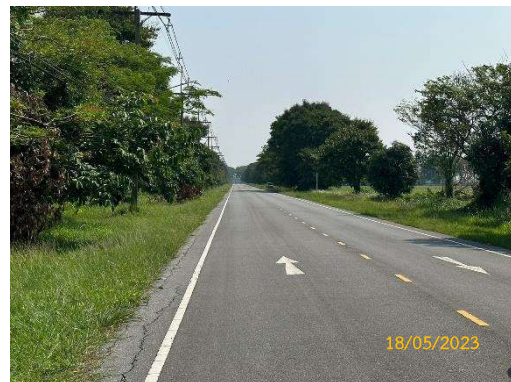
รูปที่ 3-22 บริเวณไหล่ถนนรอบท่าอากาศยานที่อยู่ระดับเดียวกับผิวถนน
