บทนำและรายละเอียดของโครงการ

รายงานฉบับนี้เป็นรายงานผลการปฏิบัติตามมาตรการป้องกันและแก้ไขผลกระทบสิ่งแวดล้อมและมาตรการติดตามตรวจสอบผลกระทบสิ่งแวดล้อม ของโครงการ เค.วี.แมนชั่น (อาคารพักอาศัย 8 ชั้น) ระหว่างเดือนกรกฎาคม-ธันวาคม พ.ศ.2564 ตามหนังสือเห็นชอบเลขที่ ทส.1009/1878 ลงวันที่ 18 กุมภาพันธ์ 2548 ทางบริษัท เค.วี.แมนชั่น จำกัด เจ้าของโครงการ จึงได้มอบหมายให้บริษัท เอส.พี.เจ ไซแอนติฟิค จำกัด จัดทำรายงานการปฏิบัติตามมาตรการฯ เพื่อเสนอต่อสำนักงานนโยบายและแผนทรัพยากรธรรมชาติและสิ่งแวดล้อมพิจารณาต่อไป

โครงการ เค.วี.แมนชั่น (อาคารพักอาศัย 8 ชั้น) ตั้งอยู่ที่ซอยสุขุมวิท 81 ถนนสุขุมวิท แขวงบางจาก เขตพระโขนง กรุงเทพมหานคร ดำเนินการโดยบริษัท เค.วี.แมนชั่น จำกัด โครงการเป็นอาคารอยู่อาศัยสูง 8 ขนาดพื้นที่โครงการ 1-1-12 ไร่

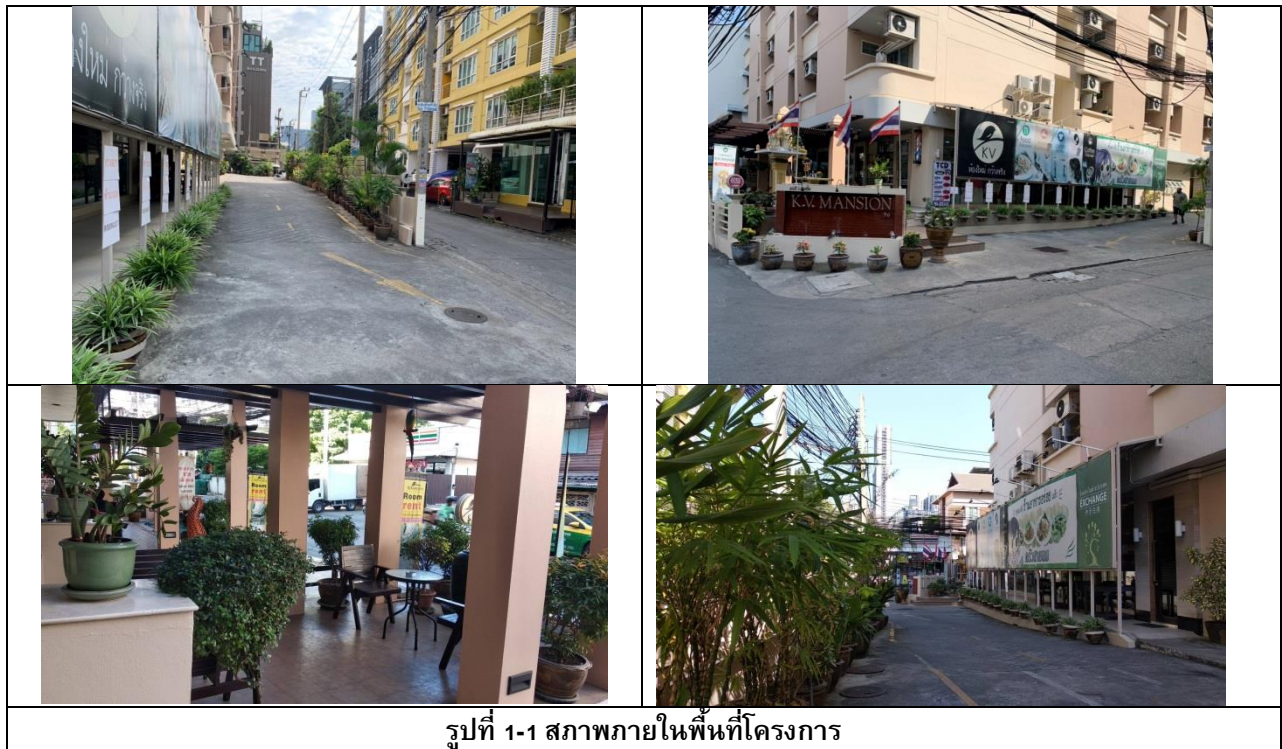
สถานภาพของโครงการในปัจจุบันแสดงสถานภาพโครงการในปัจจุบันดังรูปที่ 1-1
