บทที่ 2 ผลการดำเนินการตามมาตรการป้องกันและแก้ไขผลกระทบสิ่งแวดล้อม

ตารางที่ 2.1-1 ผลการดำเนินการตามมาตรการป้องกันและแก้ไขผลกระทบสิ่งแวดล้อมทั่วไป

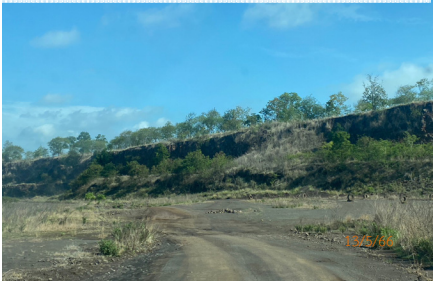
เงื่อนไขตามมาตรการ	ผลการปฏิบัติตามมาตรการ	ปัญหา อุปสรรคที่ไม่สามารถปฏิบัติตามมาตรการและแนวทางแก้ไข	ภาพประกอบมาตรการ
1.3 ปลุกต้นไม้ยืนต้นโตเร็ว ซึ่งลักษณะโครงสร้างโดยทั่วไปมีเรือนยอด 3 ชั้น เรือนยอดชั้นบน ได้แก่ ต้นสาธิต ต้นเต็ง และต้นรัง เรือนยอดชั้นรอง ได้แก่ กระถินเทพา และพญาสัตบรรณ เรือนยอดชั้นไม้พุ่ม ได้แก่ โคกกระออม และปอกระเจาฝักกลม ส่วนไม้พื้นล่างปลูกหญ้าแฝกเพื่อลดผลกระทบด้านทัศนียภาพบริเวณพื้นที่โครงการ รวมทั้งช่วยลดผลกระทบด้านฝุ่นเสียง และการปลิวกระเด็นของหิน และลดการพังทลายของหน้าดิน	- ทางโครงการได้ปลุกต้นไม้ประดับ สะเดาอินทนิลน้ำเพกา และยูคาลิปตัสบนคันทำนบดินเพื่อช่วยบดบังทัศนียภาพและลดการฟุ้งกระจายของฝุ่นละอองออกสู่ภายนอกพื้นที่โครงการ ตามเส้นทางขนส่งแร่ภายใน-ภายนอกโครงการและบริเวณโอบล้อมของโครงการ และปล่อยให้พืชคลุมดินขึ้นปกคลุม เพื่อป้องกันการพังทลายของหน้าดิน สามารถช่วยลดผลกระทบด้านทัศนียภาพ	- ไม่มี	<p>แนวต้นไม้ทางด้านทิศตะวันออกตามแนวเส้นทางขนส่งแร่ภายนอกโครงการ</p>   <p>แนวต้นไม้บริเวณแนวคันบันไดที่ผ่านการทำเหมือง</p>

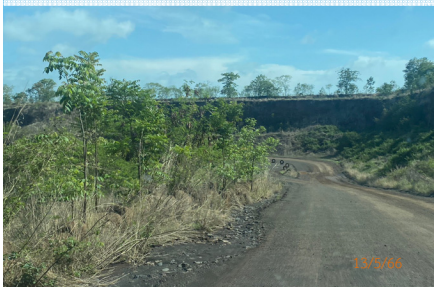
<p>แนวต้นไม้บริเวณเส้นทางขนส่งแร่ภายในโครงการ</p>

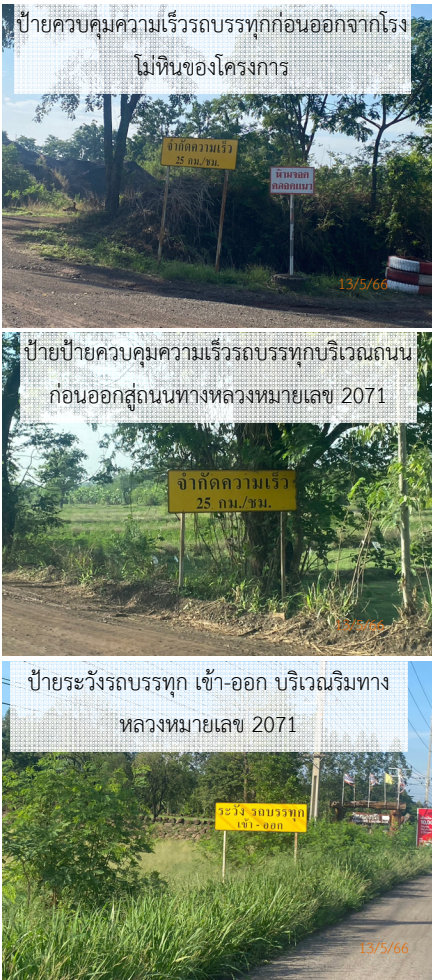
<p>ป้ายควบคุมความเร็วรถบรรทุกก่อนออกจากโรง โมหินของโครงการ</p> <p>ป้ายป้ายควบคุมความเร็วรถบรรทุกบริเวณถนน ก่อนออกสู่ถนนทางหลวงหมายเลข 2071</p> <p>ป้ายระวังรถบรรทุก เข้า-ออก บริเวณริมทาง หลวงหมายเลข 2071</p>

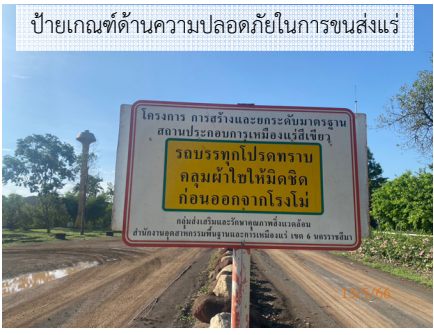
เงื่อนไขตามมาตรการ	ผลการปฏิบัติตามมาตรการ	ปัญหา อุปสรรคที่ไม่สามารถปฏิบัติ ตามมาตรการและแนวทางแก้ไข	ภาพประกอบมาตรการ
			<p>ป้ายเกณฑ์ด้านความปลอดภัยในการขนส่งแร่</p>

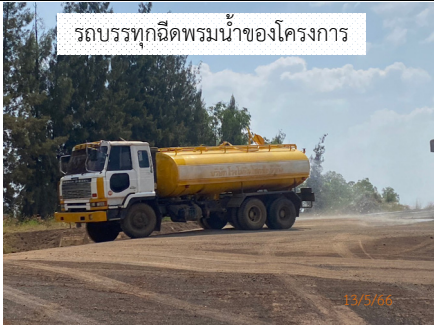
2.3 ฉีดพรมน้ำบนเส้นทางขนส่งแร่ช่วงที่เป็นถนนลูกรัง โดยในฤดูร้อนและฤดูหนาวให้ฉีดพรมประมาณ 3-4 ครั้ง/วัน ส่วนในฤดูฝนฉีดพรมน้ำวันละ 1 ครั้ง	- ฉีดพรมน้ำบริเวณเส้นทางขนส่งแร่ภายในพื้นที่โครงการ เส้นทางเข้า-ออกพื้นที่โครงการ และถนนสาธารณะนอกพื้นที่โครงการ ความถี่ในการฉีดพรมน้ำประมาณ 3-4 ครั้งต่อวัน หรือพิจารณาตามสภาพอากาศในแต่ละวัน	- ไม่มี	<p>รถบรรทุกฉีดพรมน้ำของโครงการ</p>

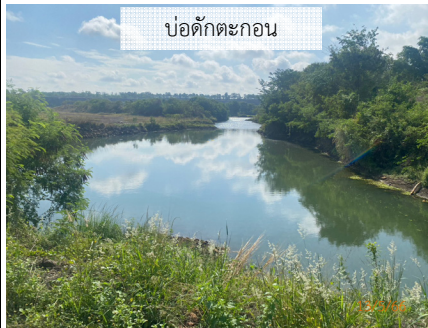
4. อุทกวิทยา และคุณภาพน้ำ 4.1 จัดสร้างบ่อดักตะกอน จำนวน 2 บ่อ “บ1” และ “บ2” ขนาดบ่อละ 10x10 ม. ความลึก 1 ม. ความจุรวม 200 ลบ.ม. และปรับปรุงบ่อเหมืองเก่าให้มีขนาดประมาณ 14 ไร่ ลึก 10 ม. เพื่อรองรับน้ำฝนที่ไหลบ่าภายในโครงการ	- จัดสร้างบ่อดักตะกอน โดยบ่อดักตะกอน มีขนาด มีขนาดกว้าง 50 ม. ยาว 200 ม. ลึก 10 ม. พร้อมทั้งได้ปรับปรุงบ่อเหมืองเก่าของโครงการเพื่อเป็นจุดรองรับน้ำฝนภายในพื้นที่โครงการ โดยบ่อดักตะกอนและบ่อเหมืองเก่าของโครงการนั้นสามารถรองรับน้ำฝนที่ไหลบ่าจากพื้นที่โครงการได้อย่างเพียงพอ	- ไม่มี	บ่อดักตะกอน

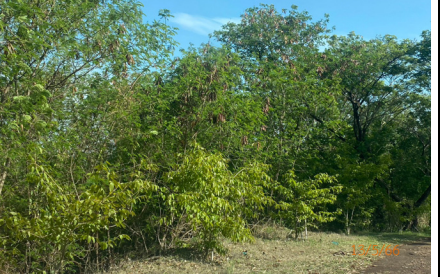
เงื่อนไขตามมาตรการ	ผลการปฏิบัติตามมาตรการ	ปัญหา อุปสรรคที่ไม่สามารถปฏิบัติ ตามมาตรการและแนวทางแก้ไข	ภาพประกอบมาตรการ
			<div>แนวต้นไม้ที่ปลูกเพิ่มทางทิศตะวันตก</div>

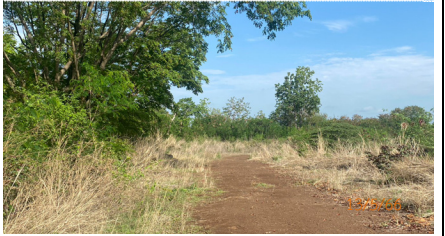
เงื่อนไขตามมาตรการ	ผลการปฏิบัติตามมาตรการ	ปัญหา อุปสรรคที่ไม่สามารถปฏิบัติ ตามมาตรการและแนวทางแก้ไข	ภาพประกอบมาตรการ
			<div>แนวเว้นพื้นที่ไม่ทำเหมือง 50 ม.ทางทิศตะวันตก เฉียงใต้ จากทางสาธารณประโยชน์</div>

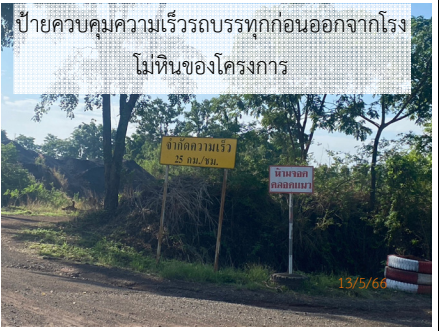
<p>ป้ายควบคุมความเร็วรถบรรทุกก่อนออกจากโรง ไม่หินของโครงการ</p>

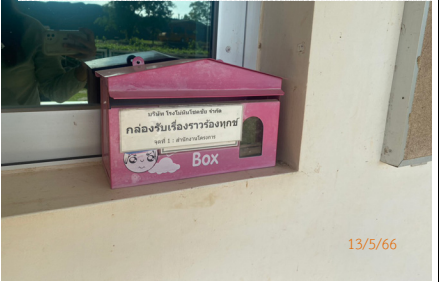
9.5 จัดให้มีกล่องแสดงความคิดเห็นของประชาชนต่อ โครงการบริเวณที่ทำการผู้ใหญ่บ้านในท้องที่หมู่ที่ 11 บ้านตะแลง และ อบต. หุ่งอรุณ พร้อมทั้งให้โครงการ ประสานงานกับผู้นำชุมชนเพื่อทราบสถานการณ์ภายใน ชุมชนว่ามีผลกระทบจากโครงการหรือไม่	- จัดให้มีกล่องรับเรื่องราวร้องทุกข์ความเดือดร้อน ที่อาจเกิดจากกิจกรรมของโครงการไว้บริเวณ สำนักงานโครงการสำหรับรับเรื่องราวร้องทุกข์ความ เดือดร้อนที่ทำการผู้ใหญ่บ้านหมู่ที่ 11 บ้านตะแลง อบต.หุ่งอรุณ จะเป็นวิธีการแจ้งผ่านผู้ใหญ่บ้านและ ผู้ใหญ่บ้านจะดำเนินการแจ้งกับโครงการต่อไป หาก พบว่าได้รับความเดือดร้อนจะแก้ไขและให้ความ ช่วยเหลืออย่างเป็นธรรม	- ไม่มี	<p>กล่องรับฟังความคิดเห็นบริเวณหน้าสำนักงาน</p>

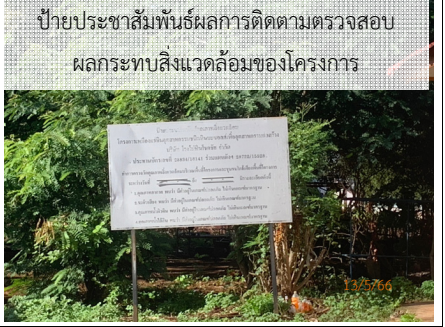
<p>ป้ายประชาสัมพันธ์ผลการติดตามตรวจสอบ ผลกระทบสิ่งแวดล้อมของโครงการ</p>

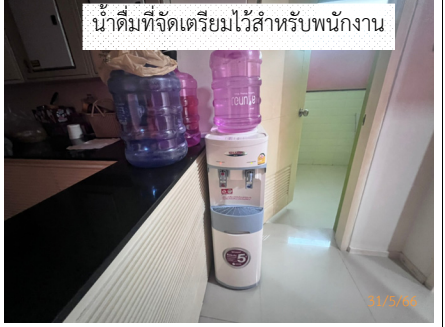
<p>น้ำดื่มที่จัดเตรียมไว้สำหรับพนักงาน</p>

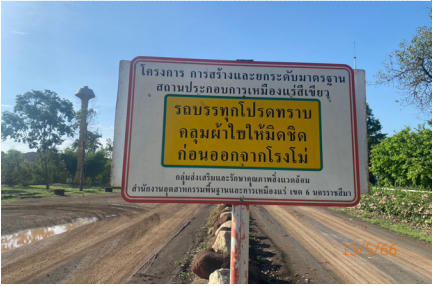
เงื่อนไขตามมาตรการ	ผลการปฏิบัติตามมาตรการ	ปัญหา อุปสรรคที่ไม่สามารถปฏิบัติ ตามมาตรการและแนวทางแก้ไข	ภาพประกอบมาตรการ
<p>10.7 ให้กำชับพนักงานขับรถที่ใช้เส้นทางเข้า-ออก โครงการ และให้เพิ่มความระมัดระวัง เมื่อขับรถผ่าน ชุมชนที่อยู่ริมเส้นทางขนส่งแร่ พร้อมทั้งกำหนด หลักเกณฑ์ด้านความปลอดภัยสำหรับการขนส่งแร่ออก นอกพื้นที่โครงการ มาตรการที่สำคัญมีดังนี้</p> <p>1) ใช้ผ้าใบปิดคลุมรถบรรทุกแร่ให้มีชิดทุกครั้ง ก่อนการขนส่งแร่ออกนอกพื้นที่โครงการ</p> <p>2) อบรมพนักงานขับรถบรรทุกแร่ให้ปฏิบัติตาม กฎจราจรอย่างเคร่งครัด</p>	<p>- กำชับพนักงานขับรถให้ขับรถด้วยความระมัดระวัง โดยเฉพาะบริเวณชุมชนริมเส้นทางขนส่งแร่</p> <p>- กำหนดหลักเกณฑ์ด้านความปลอดภัยสำหรับการ ขนส่งแร่ และจัดทำป้ายแสดงหลักเกณฑ์ด้านความ ปลอดภัยสำหรับการขนส่งแร่ รวมทั้งอบรมกำชับให้ พนักงานขับรถบรรทุกปฏิบัติตามอย่างเคร่งครัด</p>	- ไม่มี	<p>ป้ายหลักเกณฑ์ด้านความปลอดภัยสำหรับการขนส่ง</p>

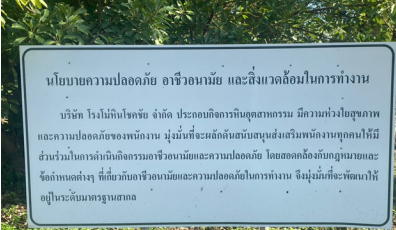
เงื่อนไขตามมาตรการ	ผลการปฏิบัติตามมาตรการ	ปัญหา อุปสรรคที่ไม่สามารถปฏิบัติตามมาตรการและแนวทางแก้ไข	ภาพประกอบมาตรการ
10.9 จัดทำป้ายนโยบายด้านความปลอดภัย และนโยบายด้านสิ่งแวดล้อม ป้ายเตือนระวังพลัดตกบ่อเหมือง และป้ายมาตรการด้านสิ่งแวดล้อมบริเวณพื้นที่โครงการ	- มีป้ายนโยบายด้านความปลอดภัย และนโยบายด้านสิ่งแวดล้อม ป้ายเตือนระวังพลัดตกบ่อเหมือง โดยติดตั้งไว้บริเวณพื้นที่โครงการ และดูแลรักษาให้มีสภาพที่ดีเสมอ	- ไม่มี	<div>ป้ายนโยบายด้านความปลอดภัยในการทำงาน</div>

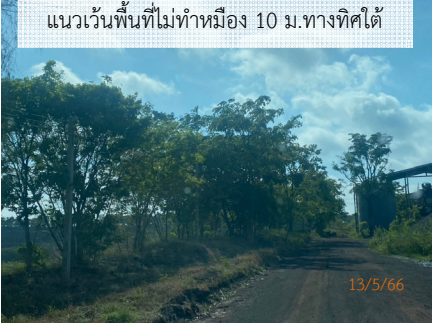
เงื่อนไขตามมาตรการ	ผลการปฏิบัติตามมาตรการ	ปัญหา อุปสรรคที่ไม่สามารถปฏิบัติตามมาตรการและแนวทางแก้ไข	ภาพประกอบมาตรการ
			<div>แนวเวนพื้นที่ไม่ทำเหมือง 10 ม.ทางทิศใต้</div>

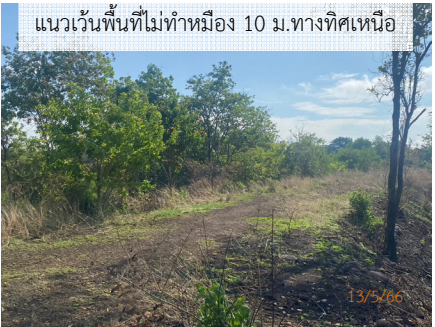
<div>แนวเวนพื้นที่ไม่ทำเหมือง 10 ม.ทางทิศเหนือ</div>

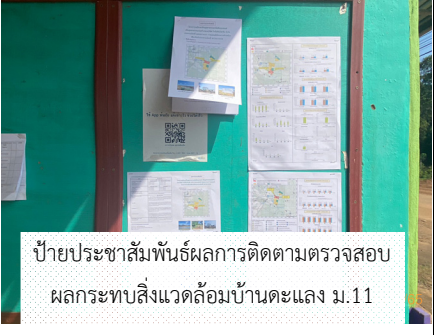
<p>ป้ายประชาสัมพันธ์ผลการติดตามตรวจสอบ ผลกระทบสิ่งแวดล้อมบ้านตะแลง ม.11</p>
