รายงานการบำรุงรักษาระบบสัญญาณแจ้งเหตุเพลิงไหม้ครั้งที่ 3/4  
ประจำปี 2564

โรงแรมดอฟท์ สุขุมวิท 11

## ***Service Maintenance for Electric Fire Pump and Jockey Pump System***

***Yearly Service Maintenance for Fire Pump  
Clarke #6068HF25A***

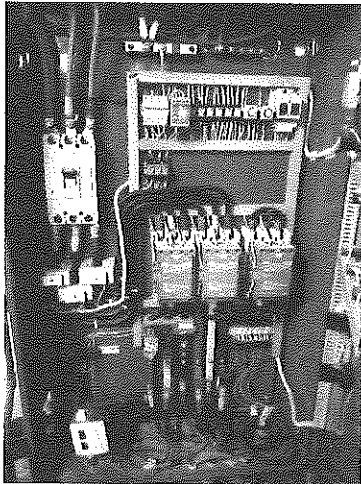
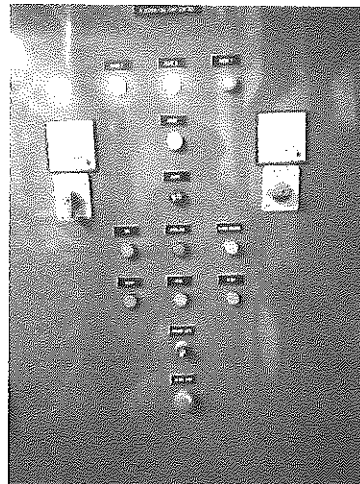
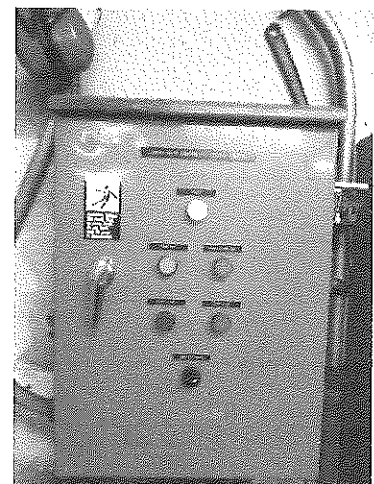
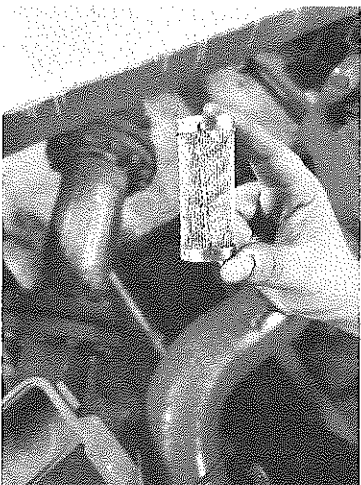
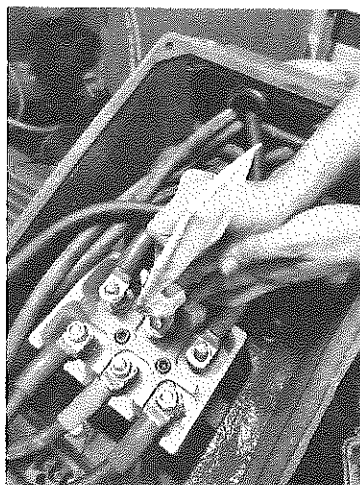
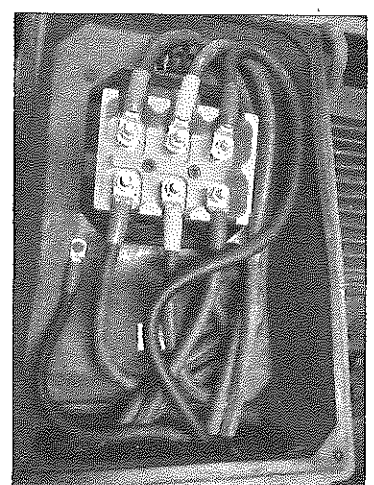
### Working Report : General Inspection

Summarization:  
Work completed, not found of any risk.

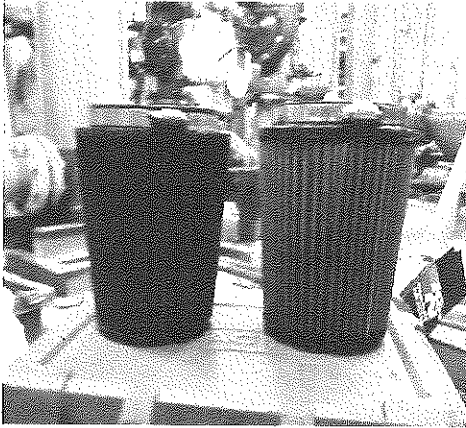
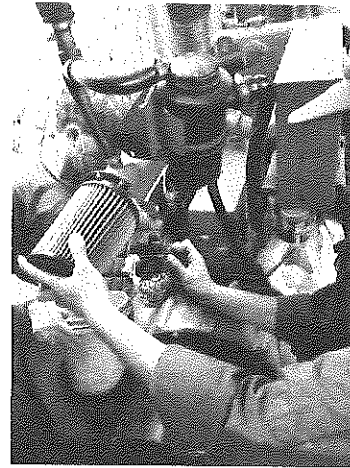
### Working Report : Air Element Filter Cleaning

Work completed, not found of any risk.

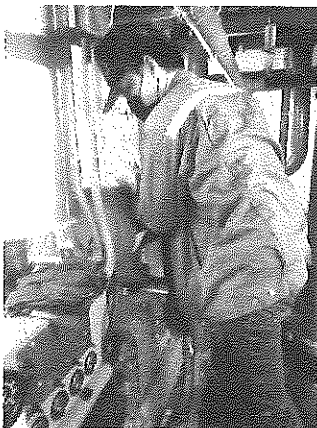
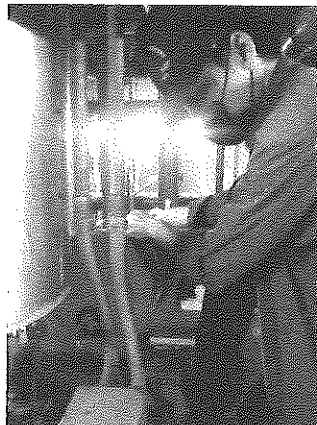
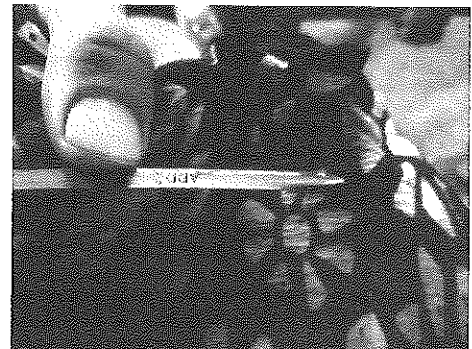
### Working Report : Renew Engine Lubricating Oil

Type of engine lubricating oil: PTT 15W40

Summarization: Work completed, not found of any risk.

Total of oil capacity 35 liters.

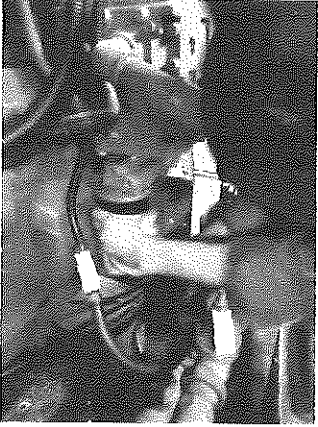
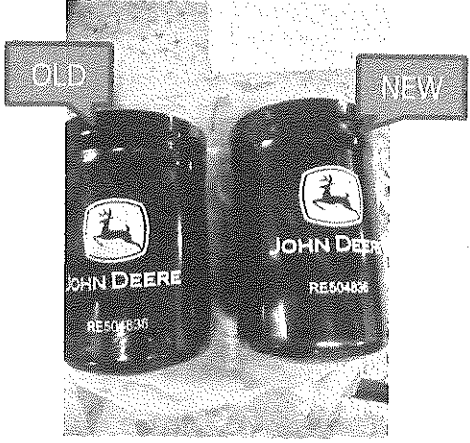
Working Report : The Lubricating Oil Filter Replacement	
Type of lubricating oil filter: RE504836

<p>Summarization:</p> <p>Work completed, not found of any risk.</p>

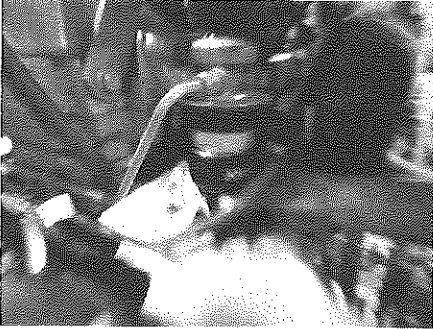
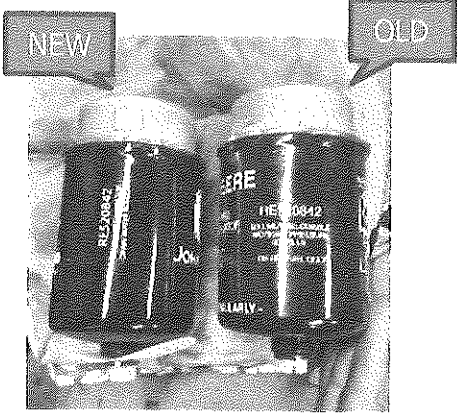
Working Report : The Fuel Filter Replacement	
Type of fuel filter: RE520842

<p>Summarization:</p> <p>Work completed, not found of any risk.</p>

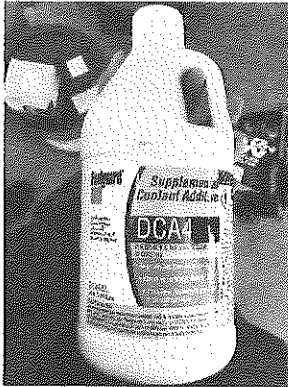
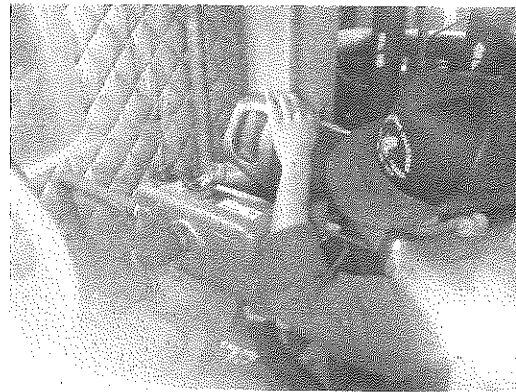
### Working Report : Renew the Coolant Additive

Work completed, not found of any risk.

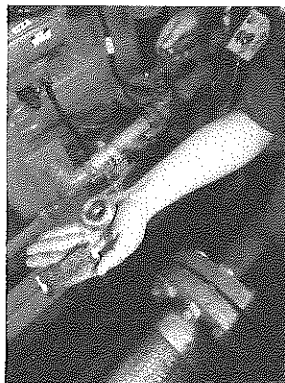
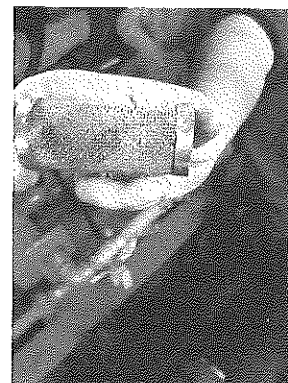
### Working Report : The Fuel Filter Replacement

Type of fuel filter: RE520842

Work completed, not found of any risk.

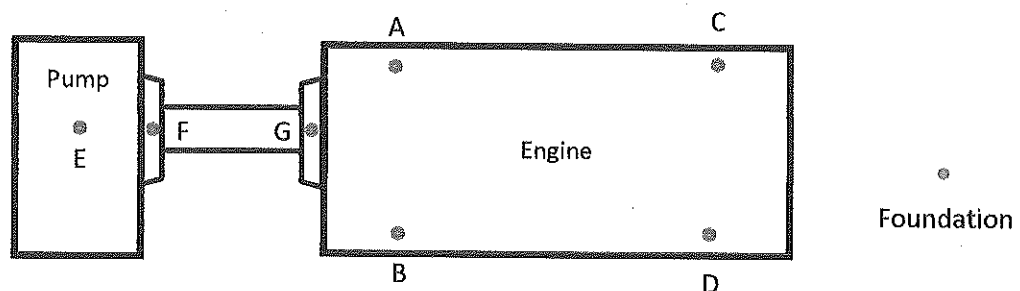
A	B	C	D	E	F	G	Foundation
Horizontal & Vertical	2-4	2-4	2-4	2-4	5-9	7-12	13-16	0.08-0.1

The results of vibration test found that similarly values for both of horizontal and vertical. (2-3 mm/s of Engine and 10-15 of Pump), the overall values are in satisfactory scale of ISO 10816-6 recommendation.
