ภาพถ่ายผลการปฏิบัติตามมาตรการป้องกันและแก้ไขผลกระทบสิ่งแวดล้อม และมาตรการติดตามตรวจสอบคุณภาพสิ่งแวดล้อม
โครงการ เคฟ ทาวน์ โฮสแลนด์
ประจำเดือนมกราคม-มิถุนายน 2566

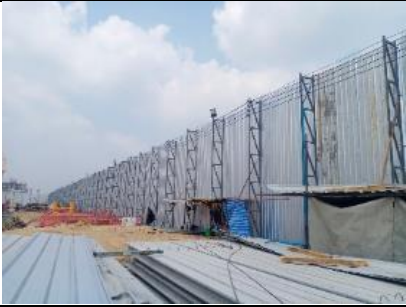
<p>รูปที่ ๗.1 รั้ว Metal Sheet</p>	<p>รูปที่ ๗.2 รั้วตาข่าย Chain Link ตามแนวฐานเสาไฟฟ้าแรงสูง</p>

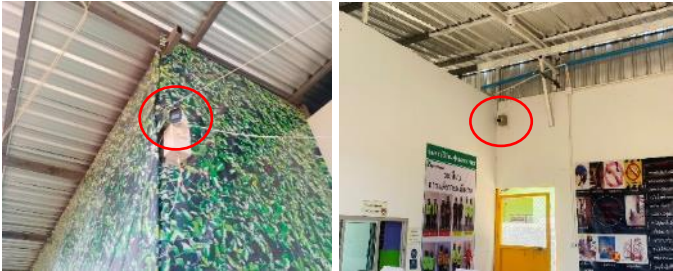
<p>รูปที่ ๗.3 กล้องวงจรปิดภายในพื้นที่ก่อสร้างโครงการ</p>	<p>รูปที่ ๗.4 กฎ ระเบียบ และข้อปฏิบัติตาม</p>

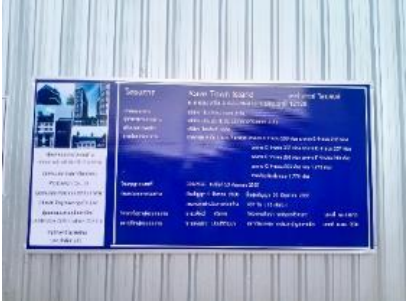
<p>รูปที่ ๗.5 ป้ายประชาสัมพันธ์โครงการ บริเวณหน้าโครงการ</p>	<p>รูปที่ ๗.6 กล่องรับเรื่องร้องเรียน</p>

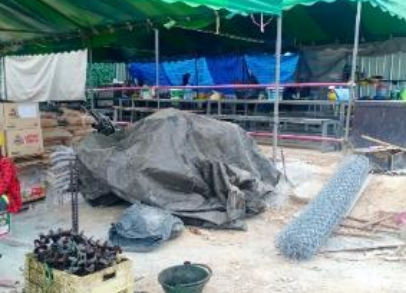
<p>รูปที่ ๗.7 ผ้าใบคลุมกองวัสดุที่มีฝุ่นหรือเศษวัสดุที่เหลือใช้</p>	<p>รูปที่ ๗.8 ผ้าใบคลุมรถบรรทุก</p>

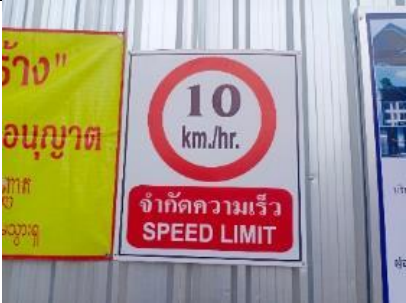
<p>รูปที่ ๗.9 ป้ายจำกัดความเร็ว</p>	<p>รูปที่ ๗.10 กวาดเศษดินภายในพื้นที่ก่อสร้าง</p>

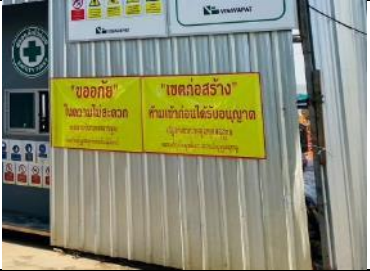
<p>รูปที่ ผ7.55 ป้ายห้ามเข้าเขตก่อสร้าง</p>	<p>รูปที่ ผ7.56 เครน</p>

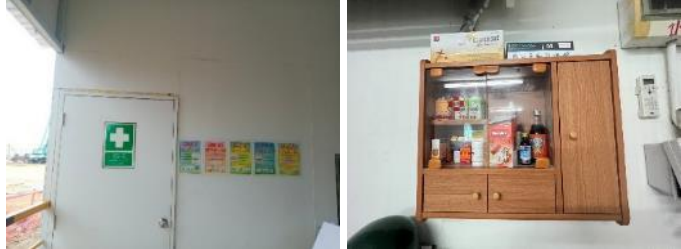
<p>รูปที่ ผ7.57 ห้องปฐมพยาบาล</p>	<p>รูปที่ ผ7.58 เจ้าหน้าที่ดูแลการเข้า-ออก</p>

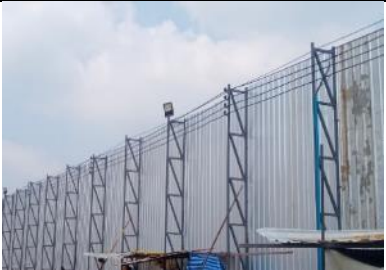
<p>รูปที่ ผ7.59 ไฟฟ้าแสงสว่างในเวลากลางคืน</p>	<p>รูปที่ ผ7.60 พนักงานคอยกวาดเศษดิน ทรายบริเวณปากทางเข้า-ออก</p>

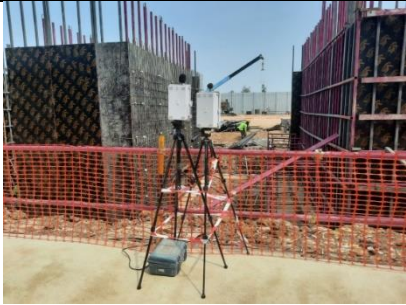
รูปที่ ผ7.71 การตรวจวัดระดับเสียงในบรรยากาศ บริเวณพื้นที่โครงการ	รูปที่ ผ7.72 การตรวจวัดระดับเสียงในบรรยากาศ บริเวณอาคารชุดพักอาศัย (KAVE TOWN (Shif)

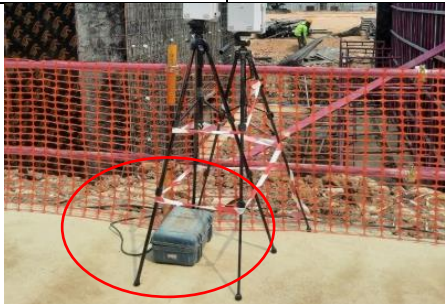
รูปที่ ผ7.73 การตรวจวัดความสั่นสะเทือน บริเวณพื้นที่โครงการ
