## ผลการปฏิบัติตามมาตรการป้องกันและแก้ไขผลกระทบสิ่งแวดล้อม

ตารางที่ 2.1 สรุปผลการปฏิบัติตามมาตรการป้องกันและแก้ไขผลกระทบสิ่งแวดล้อม โครงการ โรงแรม โฮมา (HOMA)

บริษัท พาร์ 4 ดีเวลลอปเม้นท์ จำกัด ประจำเดือนมกราคม-มิถุนายน 2566

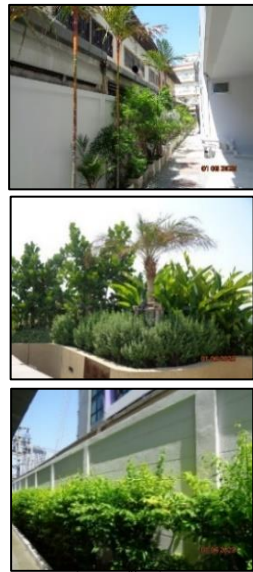
| องค์ประกอบทางสิ่งแวดล้อมและคุณค่าต่างๆ | มาตรการป้องกันและแก้ไขผลกระทบสิ่งแวดล้อม | รายละเอียดการปฏิบัติจริง | ปัญหาและแนวทางแก้ไข | อ้างอิง |
|---|---|---|---|---|
| | 2. ดูแลรักษาสภาพแวดล้อมของโครงการ และพื้นที่โดยรอบ รวมถึงพื้นที่สีเขียวให้มีสภาพดีอยู่เสมอ | - โครงการได้ดูแลรักษาสภาพแวดล้อมของโครงการ และพื้นที่โดยรอบ รวมถึงพื้นที่สีเขียวให้มีสภาพดีอยู่เสมอ | - ไม่พบปัญหา | <p>รูปที่ 2.1 พื้นที่สีเขียว</p> |

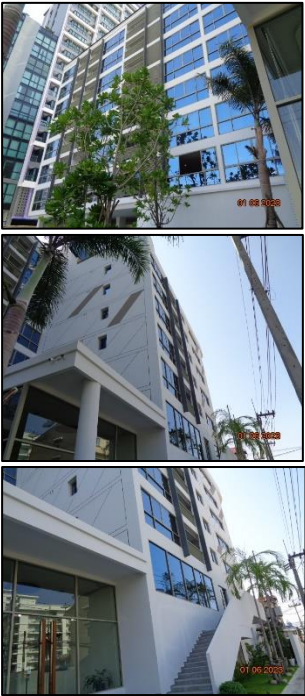
| องค์ประกอบทางสิ่งแวดล้อมและคุณค่าต่างๆ | มาตรการป้องกันและแก้ไขผลกระทบสิ่งแวดล้อม | รายละเอียดการปฏิบัติจริง | ปัญหาและแนวทางแก้ไข | อ้างอิง |
|---|---|---|---|---|
| <p>2. ทรัพยากรสิ่งแวดล้อมทางกายภาพ</p> <p>1.1 สภาพภูมิประเทศ</p> | <p>3. ออกแบบอาคารใช้โทนสีไม่โดดเด่น และให้มีความสอดคล้องกับธรรมชาติข้างเคียง</p> | <p>- โครงการได้ออกแบบอาคารใช้โทนสีอ่อน ไม่โดดเด่น และให้มีความสอดคล้องกับธรรมชาติข้างเคียง</p> | <p>- ไม่พบปัญหา</p> | <p>รูปที่ 2.2 อาคารโครงการ</p> |

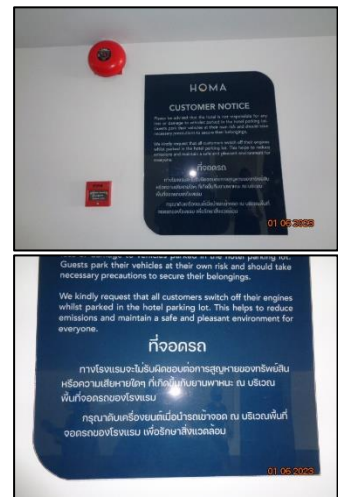
| องค์ประกอบทางสิ่งแวดล้อมและคุณค่าต่างๆ | มาตรการป้องกันและแก้ไขผลกระทบสิ่งแวดล้อม | รายละเอียดการปฏิบัติจริง | ปัญหาและแนวทางแก้ไข | อ้างอิง |
|---|---|---|---|---|
| | 2. ติดตั้งป้ายเตือน “ห้ามติดเครื่องขณะจอดรถ” ไว้ในพื้นที่จอดรถของอาคาร ให้สังเกตเห็นได้อย่างชัดเจนและทั่วถึง และกำชับให้เจ้าหน้าที่ควบคุมดูแลอย่างเคร่งครัดเพื่อลดผลกระทบด้านอากาศเสีย เสียง และความร้อนที่เกิดจากรถยนต์ | - โครงการได้ติดตั้งป้ายเตือน “ห้ามติดเครื่องขณะจอดรถ” ไว้ในพื้นที่จอดรถของอาคาร ให้สังเกตเห็นได้อย่างชัดเจนและทั่วถึง และกำชับให้เจ้าหน้าที่ควบคุมดูแลอย่างเคร่งครัดเพื่อลดผลกระทบด้านอากาศเสีย เสียง และความร้อนที่เกิดจากรถยนต์ | - ไม่พบปัญหา | <br>รูปที่ 2.6 ป้ายห้ามติดเครื่องขณะจอดรถ |

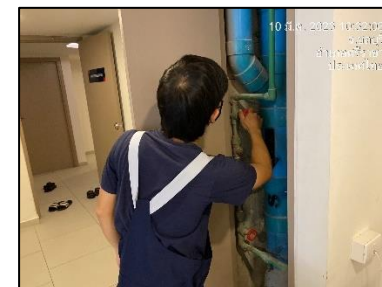
| องค์ประกอบทางสิ่งแวดล้อมและคุณค่าต่างๆ | มาตรการป้องกันและแก้ไขผลกระทบสิ่งแวดล้อม | รายละเอียดการปฏิบัติจริง | ปัญหาและแนวทางแก้ไข | อ้างอิง |
|---|---|---|---|---|
| <p>4. คุณค่าการใช้ประโยชน์ของมนุษย์ (ต่อ)</p> <p>4.1 การใช้น้ำ (ต่อ)</p> | <p>7. ตรวจสอบดูแลระบบจ่ายน้ำ และระบบเส้นท่อประปาให้อยู่ในสภาพที่ดีอยู่เสมอ หากพบว่าการชำรุดให้รีบซ่อมแซมทันที</p> | <p>- โครงการจัดให้มีเจ้าหน้าที่ตรวจสอบดูแลระบบจ่ายน้ำ และระบบเส้นท่อประปาให้อยู่ในสภาพที่ดีอยู่เสมอ หากพบว่าการชำรุดให้รีบซ่อมแซมทันที ทั้งนี้ ในเดือนมกราคม-มิถุนายน 2566 ไม่มีการชำรุด</p> | <p>- ไม่พบปัญหา</p> | <p>รูปที่ 2.20 การตรวจสอบเส้นท่อ</p> |

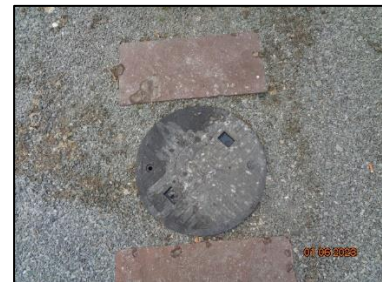
| องค์ประกอบทางสิ่งแวดล้อมและคุณค่าต่างๆ | มาตรการป้องกันและแก้ไขผลกระทบสิ่งแวดล้อม | รายละเอียดการปฏิบัติจริง | ปัญหาและแนวทางแก้ไข | อ้างอิง |
|---|---|---|---|---|
| <p>4. คุณค่าการใช้ประโยชน์ของมนุษย์ (ต่อ)</p> <p>4.2 ระบบบำบัดน้ำเสีย</p> | <p>1. จัดให้มีการติดตั้งระบบบำบัดน้ำเสียชนิดเติมอากาศเลี้ยงตะกอนเวียนกลับ (Aeration activated sludge process (AS)) ขนาด 40 ลบ.ม./วัน จำนวน 2 ชุด (ถึงบำบัดน้ำเสียชุดเดิม) และระบบบำบัดน้ำเสียชนิดเติมอากาศเลี้ยงตะกอนเวียนกลับ (Aeration activated sludge process (AS)) ขนาด 6 ลบ.ม./วัน จำนวน 1 ชุด เพื่อรองรับน้ำทิ้งจากอาคารได้อย่างเพียงพอ โดยน้ำทิ้งสุดท้ายมีคุณภาพวัดในรูปของค่าบีโอดี (BOD) ที่ออกจากระบบได้ไม่เกิน 20 และ 30 มก./ลิตร</p> | <p>- โครงการได้ติดตั้งระบบบำบัดน้ำเสียจำนวน 3 ชุด เพื่อรองรับน้ำเสียจากอาคารซึ่งเพียงพอ และผลการตรวจวัดคุณภาพน้ำทิ้ง ในเดือนมกราคม-มิถุนายน 2566 พบว่ามีค่าเป็นไปตามเกณฑ์มาตรฐานกำหนด</p> | <p>- ไม่พบปัญหา</p> | <p>รูปที่ 2.21 ระบบบำบัดน้ำเสีย</p> |

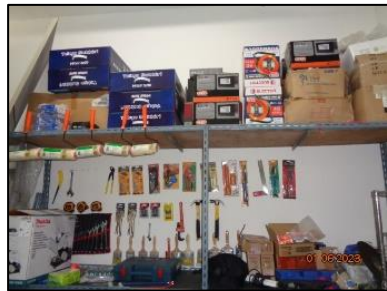
| องค์ประกอบทางสิ่งแวดล้อมและคุณค่าต่างๆ | มาตรการป้องกันและแก้ไขผลกระทบสิ่งแวดล้อม | รายละเอียดการปฏิบัติจริง | ปัญหาและแนวทางแก้ไข | อ้างอิง |
|---|---|---|---|---|
| 4. คุณค่าการใช้ประโยชน์ของมนุษย์ (ต่อ)<br>4.2 ระบบบำบัดน้ำเสีย (ต่อ) | 3. จัดให้มีเจ้าหน้าที่เทคนิคดูแลการเดินระบบบำบัดน้ำเสียให้มีประสิทธิภาพอยู่เสมอ โดยจัดจ้างบริษัทที่ติดตั้งระบบบำบัดน้ำเสียมาดูแลระบบและจัดหาอะไหล่สำรองของระบบบำบัดน้ำเสียที่สำคัญไว้ ได้แก่ แอร์ปั๊ม เครื่องสูบน้ำเสีย เป็นต้น | - โครงการได้จัดให้มีเจ้าหน้าที่เทคนิคดูแลการเดินระบบบำบัดน้ำเสียให้มีประสิทธิภาพอยู่เสมอ และจัดหาอะไหล่สำรองของระบบบำบัดน้ำเสียที่สำคัญไว้ ได้แก่ แอร์ปั๊ม เครื่องสูบน้ำเสีย เป็นต้น | - ไม่พบปัญหา | <br>รูปที่ 2.22 ห้องจัดเก็บอะไหล่สำรอง |

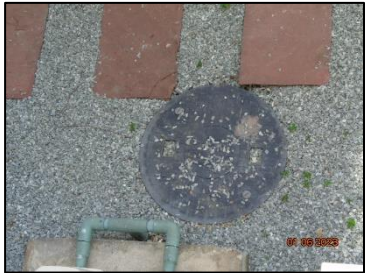
| องค์ประกอบทางสิ่งแวดล้อมและคุณค่าต่างๆ | มาตรการป้องกันและแก้ไขผลกระทบสิ่งแวดล้อม | รายละเอียดการปฏิบัติจริง | ปัญหาและแนวทางแก้ไข | อ้างอิง |
|---|---|---|---|---|
| 4. คุณค่าการใช้ประโยชน์ของมนุษย์ (ต่อ)<br>4.3 การระบายน้ำและการป้องกันน้ำท่วม | 1. จัดให้มีบ่อหน่วงน้ำฝนภายในโครงการ จำนวน 1 บ่อ มีขนาด 54.00 ลบ.ม. | - โครงการได้จัดทำบ่อหน่วงน้ำฝนภายในโครงการตามที่มาตรการกำหนด | - ไม่พบปัญหา | <br>รูปที่ 2.23 บ่อหน่วงน้ำฝน |

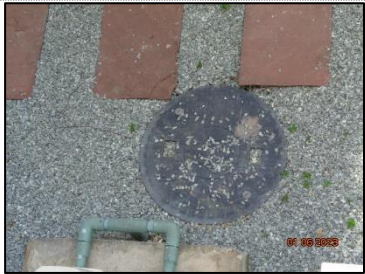
| องค์ประกอบทางสิ่งแวดล้อมและคุณค่าต่างๆ | มาตรการป้องกันและแก้ไขผลกระทบสิ่งแวดล้อม | รายละเอียดการปฏิบัติจริง | ปัญหาและแนวทางแก้ไข | อ้างอิง |
|---|---|---|---|---|
| | 4. ออกแบบโครงสร้างของบ่อหน่วงน้ำ บ่อพักน้ำทิ้งที่อยู่ใต้บริเวณถนนให้สามารถรองรับน้ำหนักรถยนต์ที่วิ่งผ่านได้ | - โครงการได้ออกแบบโครงสร้างของบ่อหน่วงน้ำ บ่อพักน้ำทิ้งที่อยู่ใต้บริเวณถนนให้สามารถรองรับน้ำหนักรถยนต์ที่วิ่งผ่านได้ | - ไม่พบปัญหา | <br>รูปที่ 2.23 บ่อหน่วงน้ำฝน |

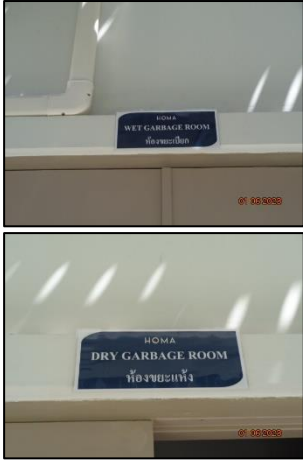
| องค์ประกอบทางสิ่งแวดล้อมและคุณค่าต่างๆ | มาตรการป้องกันและแก้ไขผลกระทบสิ่งแวดล้อม | รายละเอียดการปฏิบัติจริง | ปัญหาและแนวทางแก้ไข | อ้างอิง |
|---|---|---|---|---|
| | 6. ติดตั้งป้ายบริเวณห้องพักมูลฝอยรวม โดยจัดทำป้ายขนาดเหมาะสม มีตัวหนังสือความสูงขนาดไม่น้อยกว่า 10 ซม. ติดตั้งไว้หน้าห้องพักมูลฝอย ได้แก่ ป้าย “ห้องพักมูลฝอยอินทรีย์/มูลฝอยที่สามารถย่อยสลายได้” “ห้องพักมูลฝอยทั่วไป” “ห้องพักมูลฝอยรีไซเคิล” และ “ห้องพักมูลฝอยอันตราย” ตามลำดับ | - โครงการได้ติดตั้งป้ายบริเวณห้องพักมูลฝอยรวม โดยจัดทำป้ายขนาดเหมาะสม มีตัวหนังสือความสูงขนาดไม่น้อยกว่า 10 ซม. ติดตั้งไว้หน้าห้องพักมูลฝอย ได้แก่ ป้าย “ขยะเปียก” และ “ห้องขยะแห้ง” | - ไม่พบปัญหา | <p>รูปที่ 2.29 ป้ายบริเวณห้องพักมูลฝอยรวม</p> |

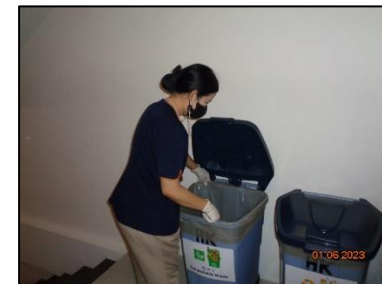
| องค์ประกอบทางสิ่งแวดล้อมและคุณค่าต่างๆ | มาตรการป้องกันและแก้ไขผลกระทบสิ่งแวดล้อม | รายละเอียดการปฏิบัติจริง | ปัญหาและแนวทางแก้ไข | อ้างอิง |
|---|---|---|---|---|
| <p>4. คุณค่าการใช้ประโยชน์ของมนุษย์ (ต่อ)</p> <p>4.4 การจัดการมูลฝอย (ต่อ)</p> | <p>มาตรการในเก็บขนมูลฝอยจากห้องพักมูลฝอยรวมไปยังจุดจอดรถเก็บขนมูลฝอยชั่วคราว (ต่อ)</p> <p>2. จัดให้แม่บ้านคัดแยกและรวบรวมมูลฝอยจากพื้นที่ต่างๆ โดยรวบรวมใส่ถุงดำจำแนกตามประเภท มูลฝอยทั่วไป มูลฝอยย่อยสลาย มูลฝอยนำกลับมาใช้ใหม่ และมูลฝอยอันตราย โดยติดฉลากหรือใช้เครื่องหมายระบุมูลฝอยแต่ละประเภทที่ชัดเจน แล้วมัดปากถุงให้แน่น นำไปไว้ในห้องพักมูลฝอยรวม พร้อมจัดเตรียมให้มีความสะดวกในการขนย้าย</p> | <p>- โครงการจัดให้มีแม่บ้านคัดแยกและรวบรวมมูลฝอยจากพื้นที่ต่างๆ โดยรวบรวมใส่ถุงดำจำแนกตามประเภท มูลฝอยทั่วไป มูลฝอยย่อยสลาย มูลฝอยนำกลับมาใช้ใหม่ และมูลฝอยอันตราย โดยติดฉลากหรือใช้เครื่องหมายระบุมูลฝอยแต่ละประเภทที่ชัดเจน แล้วมัดปากถุงให้แน่น นำไปไว้ในห้องพักมูลฝอยรวม พร้อมจัดเตรียมให้มีความสะดวกในการขนย้าย</p> | <p>- ไม่พบปัญหา</p> | <p>รูปที่ 2.32 แม่บ้านคัดแยกขยะ</p> |

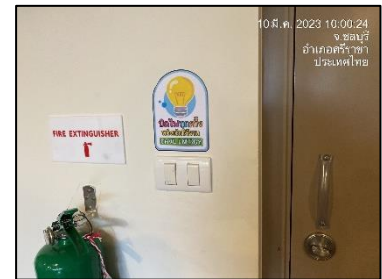
| องค์ประกอบทางสิ่งแวดล้อมและคุณค่าต่างๆ | มาตรการป้องกันและแก้ไขผลกระทบสิ่งแวดล้อม | รายละเอียดการปฏิบัติจริง | ปัญหาและแนวทางแก้ไข | อ้างอิง |
|---|---|---|---|---|
| 4. คุณค่าการใช้ประโยชน์ของมนุษย์ (ต่อ)<br>4.5 พลังงานและไฟฟ้า (ต่อ) | 12. รณรงค์ให้ผู้ใช้บริการและผู้เข้ามาใช้อาคารใช้ไฟฟ้าอย่างประหยัดและติดป้ายเตือนไว้ในจุดต่างๆ | - โครงการรณรงค์ส่งเสริมให้ผู้ใช้บริการและผู้เข้ามาใช้อาคาร พนักงานใช้ไฟฟ้าอย่างประหยัดและติดป้ายเตือนไว้ในจุดต่างๆ | - ไม่พบปัญหา | <br>รูปที่ 2.37 ป้ายรณรงค์ประหยัดไฟฟ้า |

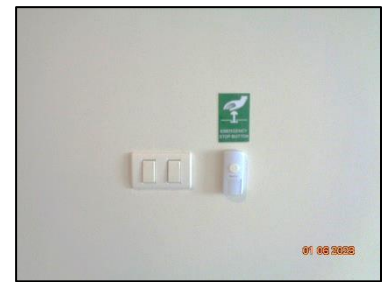
| องค์ประกอบทางสิ่งแวดล้อมและคุณค่าต่างๆ | มาตรการป้องกันและแก้ไขผลกระทบสิ่งแวดล้อม | รายละเอียดการปฏิบัติจริง | ปัญหาและแนวทางแก้ไข | อ้างอิง |
|---|---|---|---|---|
| <p>4. คุณค่าการใช้ประโยชน์ของมนุษย์ (ต่อ)</p> <p>4.5 พลังงานและไฟฟ้า (ต่อ)</p> | <p>14. มาตรการการอนุรักษ์พลังงานสำหรับเจ้าของโครงการและเจ้าหน้าที่โครงการจะต้องดำเนินการในระยะดำเนินการมีดังต่อไปนี้</p> <p>1) การอนุรักษ์พลังงานไฟฟ้าสำหรับระบบไฟฟ้าแสงสว่าง</p> <p>1.1 ปิดไฟฟ้าแสงสว่างเวลาพักเที่ยงสำหรับพื้นที่สำนักงาน</p> <p>1.2 แยกสวิตช์ควบคุมอุปกรณ์ไฟฟ้าแสงสว่างแทนการใช้ หนึ่งตัวควบคุมหลอดแสงสว่างจำนวนมาก</p> <p>1.3 หมั่นดูแลทำความสะอาดเรื่องฝุ่นละอองหรือบำรุงรักษาอุปกรณ์ไฟฟ้าอย่างต่อเนื่อง และสม่ำเสมอ เพื่อให้แสงสว่างได้อย่างเต็มประสิทธิภาพ</p> | <p>- โครงการได้จัดให้มีการดำเนินการด้านการอนุรักษ์พลังงาน เช่น การอนุรักษ์พลังงานไฟฟ้า แสงสว่าง เช่น จัดให้มีสวิตช์ไฟแยกเพื่อควบคุมการใช้ การปิดไฟในช่วงพักที่ไม่ได้ใช้บริเวณสำนักงาน</p> | <p>- ไม่พบปัญหา</p> | <p>รูปที่ 2.38 แยกสวิตช์ควบคุมอุปกรณ์ไฟฟ้า</p> |

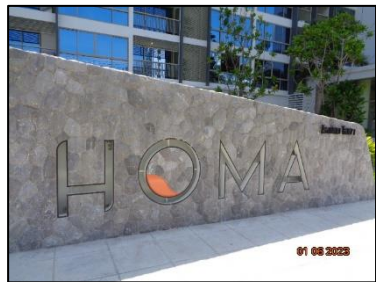
| องค์ประกอบทางสิ่งแวดล้อมและคุณค่าต่างๆ | มาตรการป้องกันและแก้ไขผลกระทบสิ่งแวดล้อม | รายละเอียดการปฏิบัติจริง | ปัญหาและแนวทางแก้ไข | อ้างอิง |
|---|---|---|---|---|
| 4. คุณค่าการใช้ประโยชน์ของมนุษย์ (ต่อ)<br>4.6 การจราจร (ต่อ) | 3. บริเวณทางเข้า-ออกโครงการ จัดให้มีป้ายชื่อโครงการ ให้เห็นได้ชัดเจน และมีไฟส่องสว่างสามารถมองเห็นได้ชัดเจน ในเวลากลางคืน | - บริเวณทางเข้า-ออกโครงการ โครงการ ได้มีป้ายชื่อโครงการให้เห็นได้ชัด และมีไฟส่องสว่างสามารถมองเห็นได้ชัดเจน ในเวลากลางคืน | - ไม่พบปัญหา | <br>รูปที่ 2.41 ป้ายชื่อโครงการ<br>บริเวณทางเข้า-ออก |

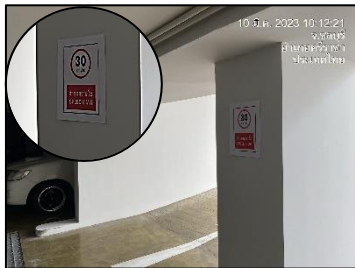
| องค์ประกอบทางสิ่งแวดล้อมและคุณค่าต่างๆ | มาตรการป้องกันและแก้ไขผลกระทบสิ่งแวดล้อม | รายละเอียดการปฏิบัติจริง | ปัญหาและแนวทางแก้ไข | อ้างอิง |
|---|---|---|---|---|
| | 4. ติดตั้งป้ายจำกัดความเร็วของรถที่เข้า-ออก ไม่เกิน 30 กม./ชม. เพื่อความปลอดภัย | - โครงการได้ติดตั้งป้ายจำกัดความเร็วของรถที่เข้า-ออก ไม่เกิน 30 กม./ชม. เพื่อความปลอดภัย | - ไม่พบปัญหา | <br>รูปที่ 2.42 ป้ายจำกัดความเร็ว<br>ไม่เกิน 30 กม./ชม. |

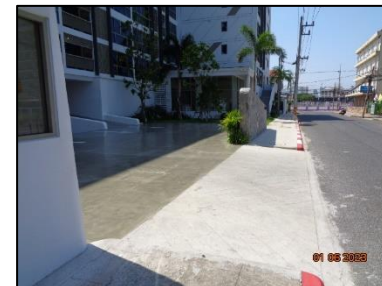
| องค์ประกอบทางสิ่งแวดล้อมและคุณค่าต่างๆ | มาตรการป้องกันและแก้ไขผลกระทบสิ่งแวดล้อม | รายละเอียดการปฏิบัติจริง | ปัญหาและแนวทางแก้ไข | อ้างอิง |
|---|---|---|---|---|
| 4. คุณค่าการใช้ประโยชน์ของมนุษย์ (ต่อ)<br>4.6 การจราจร (ต่อ) | 5. ดูแลพื้นที่ทางเข้า-ออกโครงการ ไม่ให้มีสิ่งกีดขวางทางจราจรมีสภาพดีอยู่เสมอ | - โครงการได้ดูแลพื้นที่ทางเข้า-ออกโครงการ ไม่ให้มีสิ่งกีดขวางทางจราจรมีสภาพดีอยู่เสมอ | - ไม่พบปัญหา | <br>รูปที่ 2.43 พื้นที่ทางเข้า-ออกโครงการ |

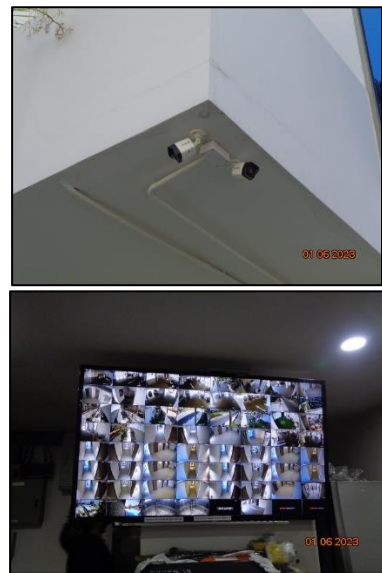
| องค์ประกอบทางสิ่งแวดล้อมและคุณค่าต่างๆ | มาตรการป้องกันและแก้ไขผลกระทบสิ่งแวดล้อม | รายละเอียดการปฏิบัติจริง | ปัญหาและแนวทางแก้ไข | อ้างอิง |
|---|---|---|---|---|
| <p>4. คุณค่าการใช้ประโยชน์ของมนุษย์ (ต่อ)</p> <p>4.6 การจราจร (ต่อ)</p> | <p>7. ติดตั้งกล้องวงจรปิดบริเวณหน้าโครงการ โดยให้มุมกล้องมองเห็นทั้งที่จอดรถของโครงการ และถนนสาธารณะ</p> | <p>- โครงการได้ติดตั้งกล้องวงจรปิดบริเวณหน้าโครงการ โดยให้มุมกล้องมองเห็นทั้งที่จอดรถของโครงการ และถนนสาธารณะ</p> | <p>- ไม่พบปัญหา</p> | <p>รูปที่ 2.44 กล้องวงจรปิด (CCTV)</p> |

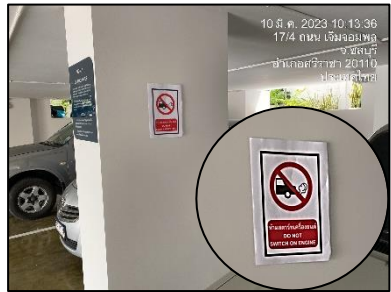
| องค์ประกอบทางสิ่งแวดล้อมและคุณค่าต่างๆ | มาตรการป้องกันและแก้ไขผลกระทบสิ่งแวดล้อม | รายละเอียดการปฏิบัติจริง | ปัญหาและแนวทางแก้ไข | อ้างอิง |
|---|---|---|---|---|
| | มาตรการป้องกันและแก้ไขผลกระทบจากระบบการได้ยิน<br>1. ติดตั้งป้ายห้ามแรงเครื่องยนต์ไว้บริเวณทางวิ่งภายในโครงการให้เห็นอย่างชัดเจน | - โครงการได้ติดตั้งป้ายห้ามแรงเครื่องยนต์ภายในพื้นที่จอดรถ และสามารถเห็นได้อย่างชัดเจน | - ไม่พบปัญหา | <p>รูปที่ 2.48 ป้ายห้ามแรงเครื่องยนต์</p> |

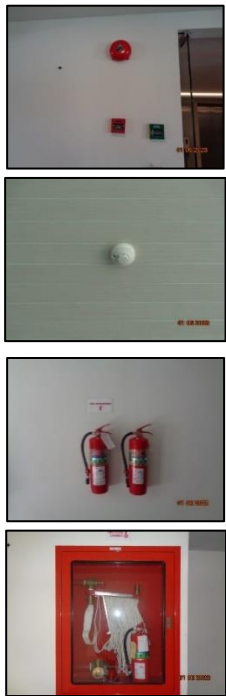
| องค์ประกอบทางสิ่งแวดล้อมและคุณค่าต่างๆ | มาตรการป้องกันและแก้ไขผลกระทบสิ่งแวดล้อม | รายละเอียดการปฏิบัติจริง | ปัญหาและแนวทางแก้ไข | อ้างอิง |
|---|---|---|---|---|
| 5. คุณค่าต่อคุณภาพชีวิต (ต่อ)<br>5.3 ระบบป้องกันอัคคีภัย | 1. ติดตั้งระบบป้องกันอัคคีภัยและระบบเตือนภัยของโครงการให้เป็นไปตามข้อกำหนดของกฎกระทรวงฉบับที่ 47 (พ.ศ. 2540) และฉบับที่ 55 (พ.ศ. 2543) ออกตามความในพระราชบัญญัติควบคุมอาคาร พ.ศ. 2522 | - โครงการได้ติดตั้งระบบป้องกันอัคคีภัยและระบบเตือนภัยของโครงการตามข้อกำหนดกำหนดอย่างเคร่งครัด | - ไม่พบปัญหา | <p>รูปที่ 2.63 ระบบป้องกันอัคคีภัยและระบบเตือนภัย</p> |

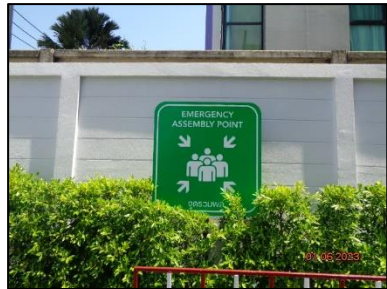
| องค์ประกอบทาง<br>สิ่งแวดล้อมและคุณค่าต่างๆ | มาตรการป้องกันและแก้ไขผลกระทบสิ่งแวดล้อม | รายละเอียดการปฏิบัติจริง | ปัญหาและแนว<br>ทางแก้ไข | อ้างอิง |
|---|---|---|---|---|
| 5. คุณค่าต่อคุณภาพชีวิต (ต่อ)<br>5.3 ระบบป้องกันอัคคีภัย<br>(ต่อ) | 2. จัดให้มีจุดรวมพล จำนวน 1 จุด มีพื้นที่รวม 65 ตร.ม.<br>(ไม่รวมพื้นที่ลำต้นของไม้ยืนต้น) อยู่บริเวณพื้นที่สีเขียว<br>ด้านหน้าอาคาร เมื่อคิดเป็นสัดส่วนพื้นที่รวมพลต่อผู้พัก<br>อาศัยภายในโครงการเท่ากับ 0.28 ตร.ม./คน | - โครงการได้จัดให้มีจุดรวมพลตามมาตรการ<br>กำหนดอย่างเคร่งครัด | - ไม่พบปัญหา | <p>รูปที่ 2.64 จุดรวมพล</p> |

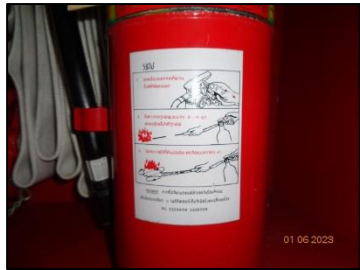
| องค์ประกอบทางสิ่งแวดล้อมและคุณค่าต่างๆ | มาตรการป้องกันและแก้ไขผลกระทบสิ่งแวดล้อม | รายละเอียดการปฏิบัติจริง | ปัญหาและแนวทางแก้ไข | อ้างอิง |
|---|---|---|---|---|
| | 4. ติดป้ายแนะนำการใช้อุปกรณ์ป้องกันอัคคีภัยไว้ที่บริเวณที่ติดตั้งอุปกรณ์ เพื่อความสะดวกและสามารถใช้งานได้ทันที | - โครงการได้ติดป้ายแนะนำการใช้อุปกรณ์ป้องกันอัคคีภัยไว้ที่บริเวณที่ติดตั้งอุปกรณ์ เพื่อความสะดวกและสามารถใช้งานได้ทันที | - ไม่พบปัญหา | <p>รูปที่ 2.65 ป้ายแนะนำการใช้อุปกรณ์ป้องกันอัคคีภัย</p> |

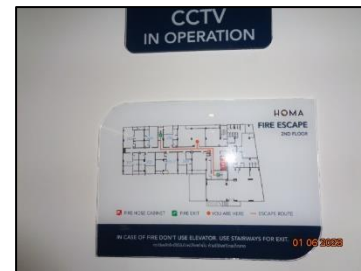
| องค์ประกอบทางสิ่งแวดล้อมและคุณค่าต่างๆ | มาตรการป้องกันและแก้ไขผลกระทบสิ่งแวดล้อม | รายละเอียดการปฏิบัติจริง | ปัญหาและแนวทางแก้ไข | อ้างอิง |
|---|---|---|---|---|
| 5. คุณค่าต่อคุณภาพชีวิต (ต่อ)<br>5.3 ระบบป้องกันอัคคีภัย (ต่อ) | 9. โครงการจัดให้มีผังแสดงตำแหน่งที่ตั้งอุปกรณ์ป้องกันอัคคีภัย และผังแสดงเส้นทางการอพยพหนีไฟจากจุดต่างๆ ไปยังพื้นที่จุดรวมพลเบื้องต้น โดยจะติดไว้บริเวณโถงบันได ห้องพัก เพื่อให้ผู้ใช้บริการที่อยู่ภายในอาคารและห้องพักสามารถหนีไฟไปยังจุดรวมพลได้อย่างรวดเร็ว | - โครงการจัดให้มีผังแสดงตำแหน่งที่ตั้งอุปกรณ์ป้องกันอัคคีภัย และผังแสดงเส้นทางการอพยพหนีไฟจากจุดต่างๆ ไปยังพื้นที่จุดรวมพลเบื้องต้น โดยจะติดไว้บริเวณโถงบันไดห้องพัก เพื่อให้ผู้ใช้บริการที่อยู่ภายในอาคารและห้องพักสามารถหนีไฟไปยังจุดรวมพลได้อย่างรวดเร็ว | - ไม่พบปัญหา | <br>รูปที่ 2.66 แผนผังแสดงตำแหน่งที่ตั้งอุปกรณ์ป้องกันอัคคีภัย |

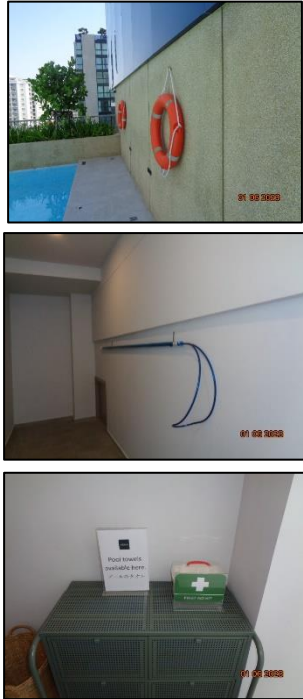
| องค์ประกอบทางสิ่งแวดล้อมและคุณค่าต่างๆ | มาตรการป้องกันและแก้ไขผลกระทบสิ่งแวดล้อม | รายละเอียดการปฏิบัติจริง | ปัญหาและแนวทางแก้ไข | อ้างอิง |
|---|---|---|---|---|
| 5. คุณค่าต่อคุณภาพชีวิต (ต่อ)<br>5.4 อาชีวอนามัยและความปลอดภัย (ต่อ) | <p>ด้านการจัดการสระว่ายน้ำภายในอาคาร (ต่อ)</p> <p>การตรวจสอบความปลอดภัยของสระว่ายน้ำ</p> <p>ตรวจสอบความสมบูรณ์ขององค์ประกอบสระว่ายน้ำและอุปกรณ์ส่วนควบของสระว่ายน้ำเป็นประจำทุกวัน หากพบว่าอุปกรณ์ชำรุด ให้ดำเนินการซ่อมแซมโดยเร็ว ประกอบด้วย</p> <ol style="list-style-type: none"> <li>1) กระเบื้องปูพื้น และผนังสระว่ายน้ำ ร้าวฉีก บิ่นแตกและฝ้าปิดรางน้ำล้นรอบสระ</li> <li>2) อุปกรณ์เครื่องกรองน้ำ และปั้มน้ำ</li> <li>3) อุปกรณ์ช่วยชีวิต ได้แก่ โฟมช่วยชีวิต 2 อัน ห่วงชูชีพ 2 อัน ไม้ช่วยชีวิต 1 อัน และชุดปฐมพยาบาล</li> <li>4) ตรวจสอบไฟส่องสว่างบริเวณสระว่ายน้ำ</li> </ol> | <p>- โครงการได้ตรวจสอบความสมบูรณ์ขององค์ประกอบสระว่ายน้ำและอุปกรณ์ส่วนควบของสระว่ายน้ำเป็นประจำทุกวัน หากพบว่าอุปกรณ์ชำรุด ทางโครงการจะดำเนินการซ่อมแซมโดยเร็ว</p> | <p>- ไม่พบปัญหา</p> | <p>รูปที่ 2.74 อุปกรณ์ช่วยชีวิต</p> |
