## ภาคผนวก ข

รูปประกอบการปฏิบัติตามมาตรการป้องกันและลดผลกระทบสิ่งแวดล้อม

ภาคผนวก ข

ภาพประกอบการปฏิบัติตามมาตรการติดตามตรวจสอบผลกระทบสิ่งแวดล้อม

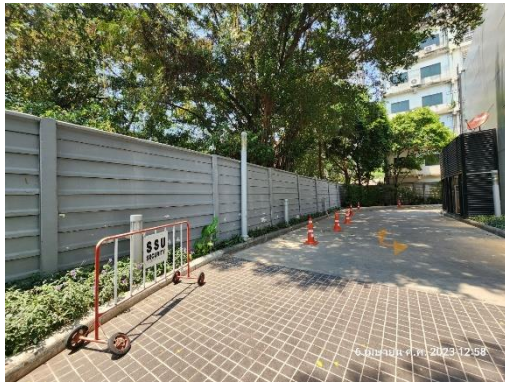
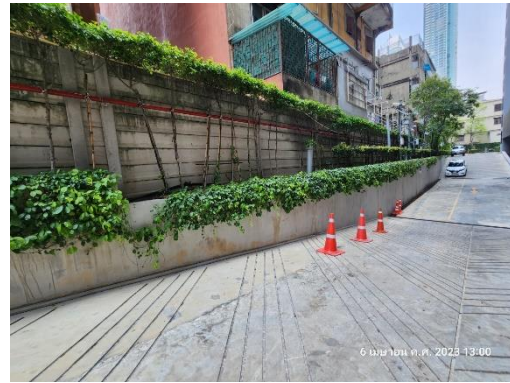
รูปที่ 1 ร้วโดยรอบแนวเขตที่ดิน

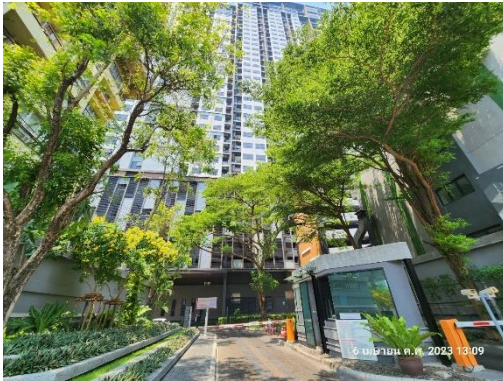
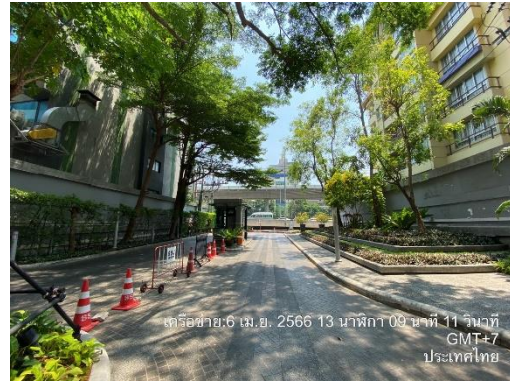
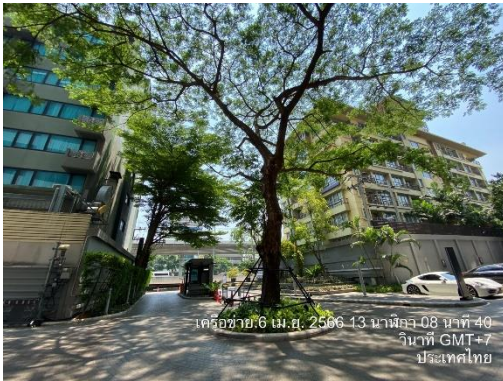
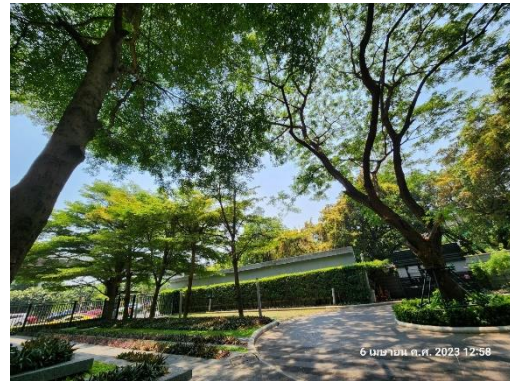
รูปที่ 2 พื้นที่สีเขียวภายในโครงการ

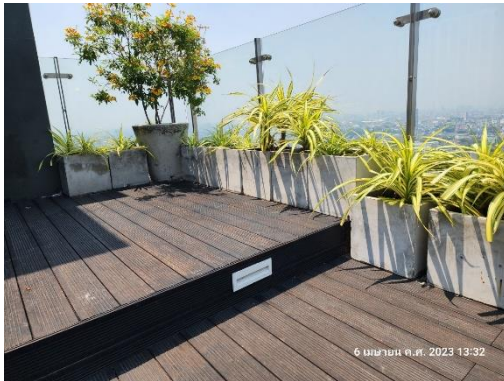
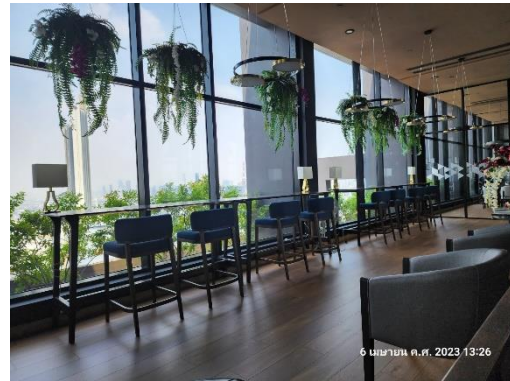
รูปที่ 2 พื้นที่สีเขียวภายในโครงการ (ต่อ)

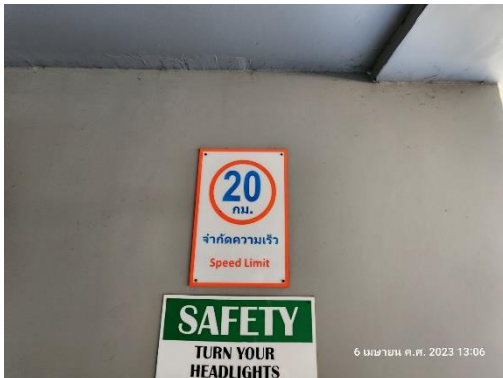
รูปที่ 3 บ้ายจำกัดความเร็ว

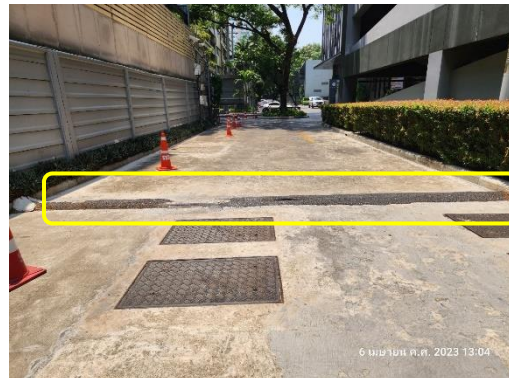
รูปที่ 4 สันหนูลดความเร็ว

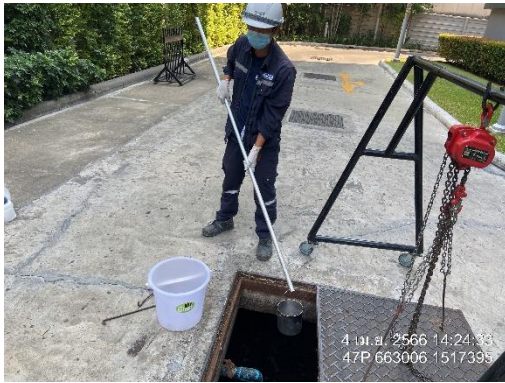
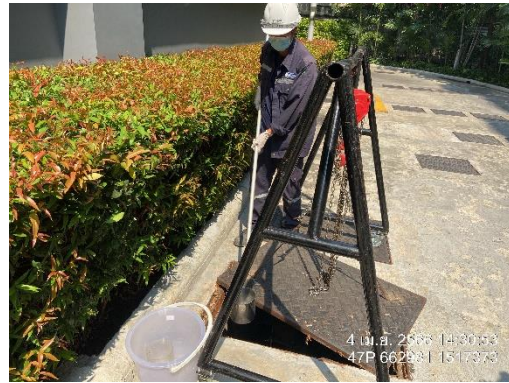
รูปที่ 5 ระบบบำบัดน้ำเสียภายในโครงการ

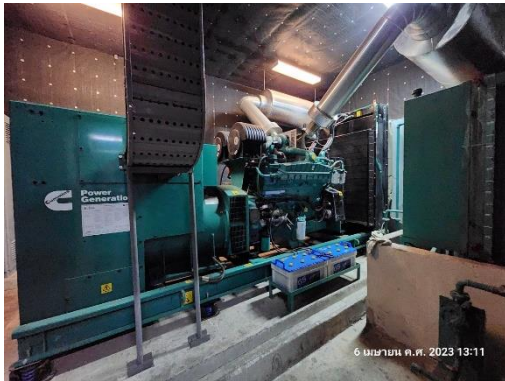
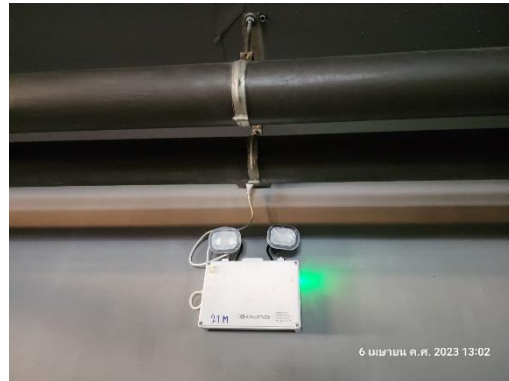
รูปที่ 6 ระบบไฟฟ้า

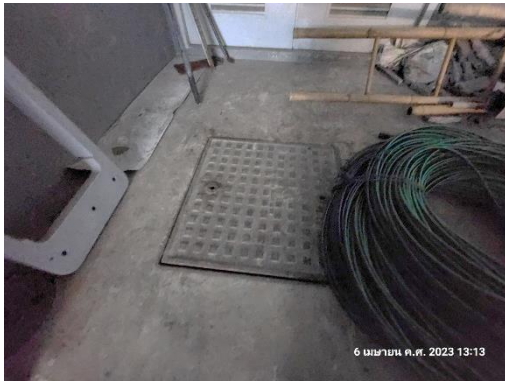
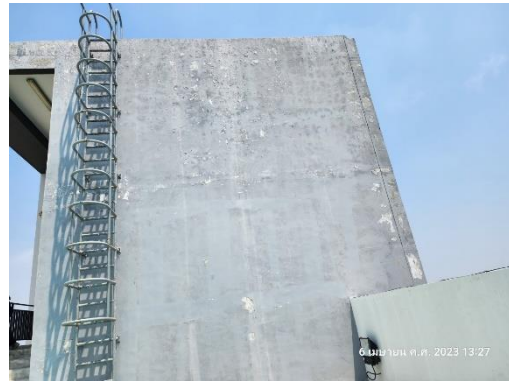
รูปที่ 7 ถังสำรองน้ำใช้ในโครงการ

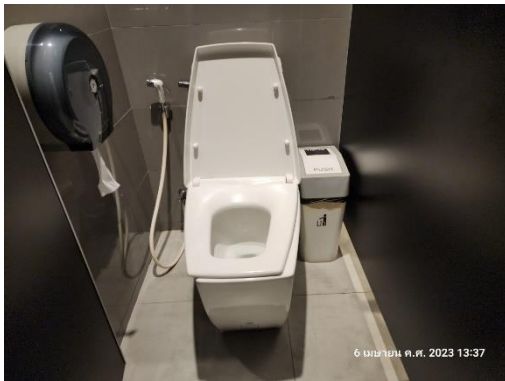
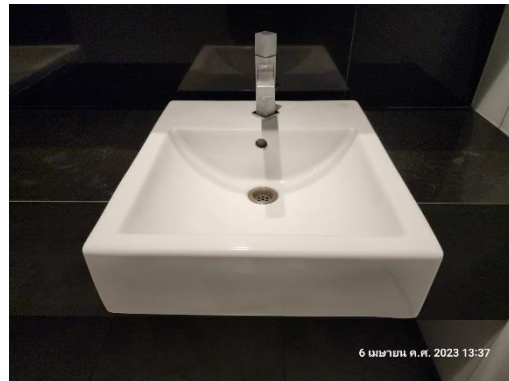
รูปที่ 8 เลือกใช้สุขภัณฑ์ที่ประหยัดน้ำ

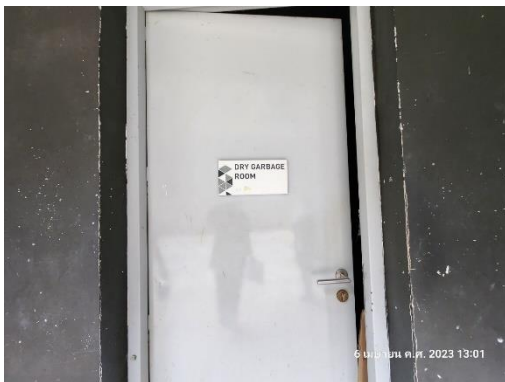
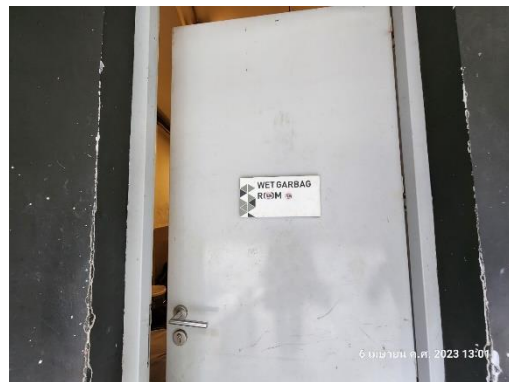
รูปที่ 9 ห้องพักมูลฝอย

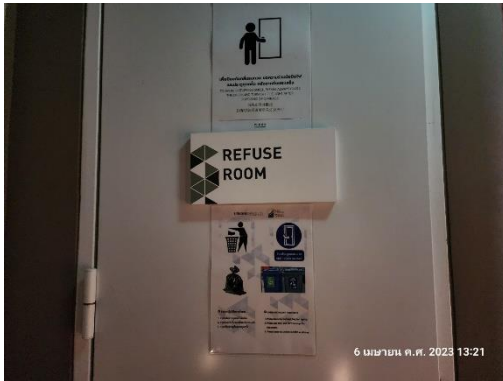
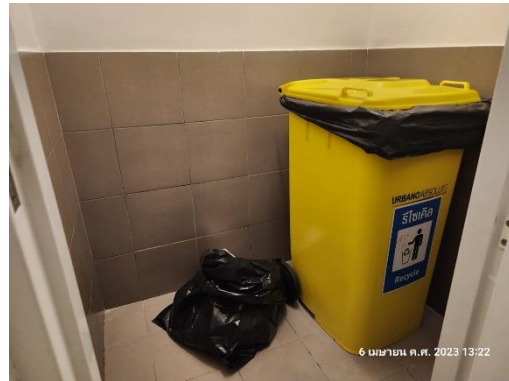
รูปที่ 10 ถังรองรับมูลฝอยประจำชั้น

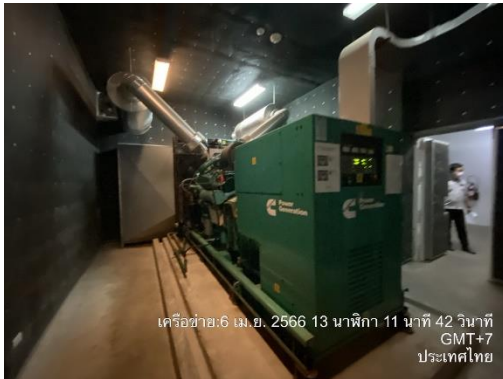
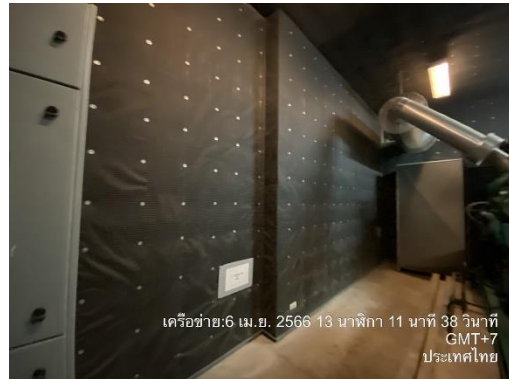
รูปที่ 11 บุผนังทุกด้านและเพดานห้องเครื่องกำเนิดไฟฟ้า

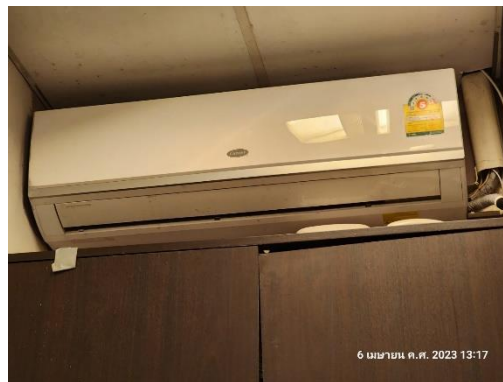
รูปที่ 12 เครื่องปรับอากาศฉลากเบอร์ 5

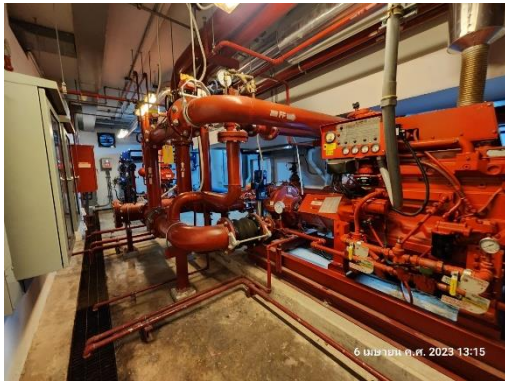
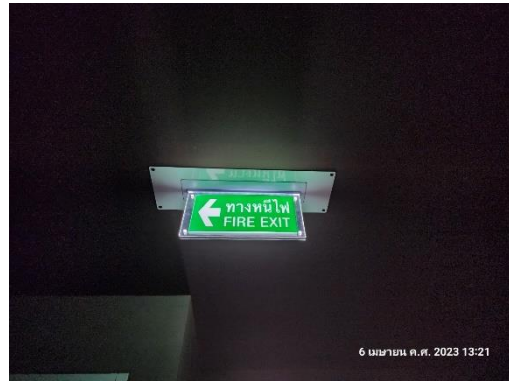
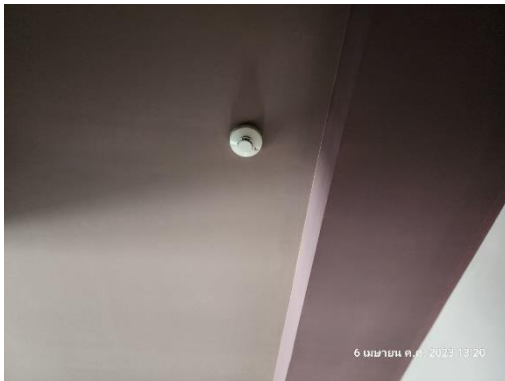
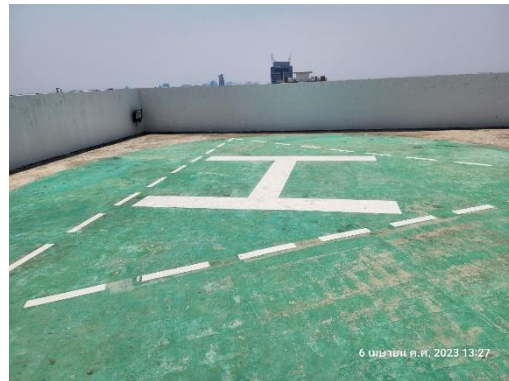
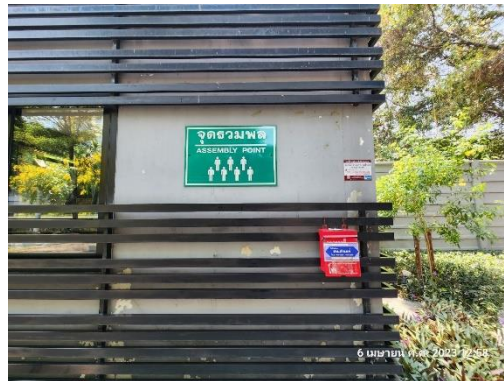
รูปที่ 13 ระบบป้องกันและเตือนอัคคีภัยของโครงการ (ต่อ)

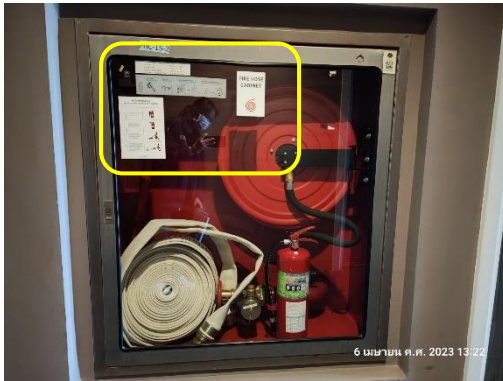
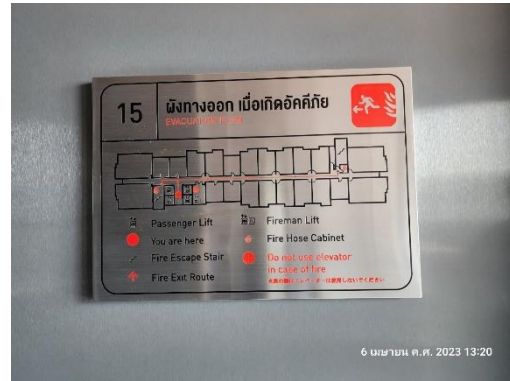
รูปที่ 14 ป้ายแนะนำการใช้อุปกรณ์

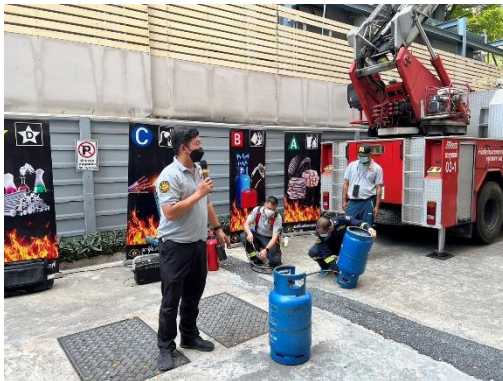
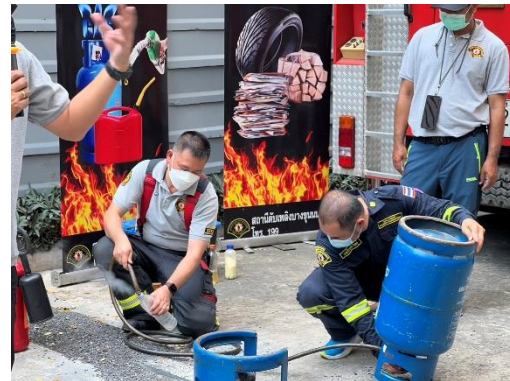
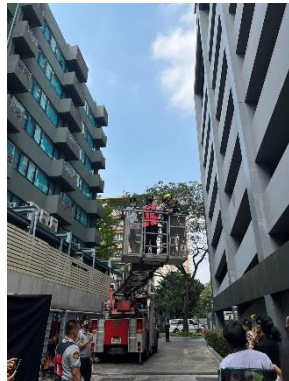
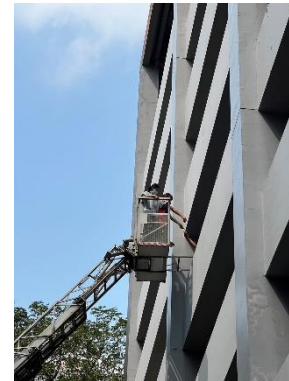
รูปที่ 16 จัดอบรมและซ้อมอพยพคน กรณีเพลิงไหม้

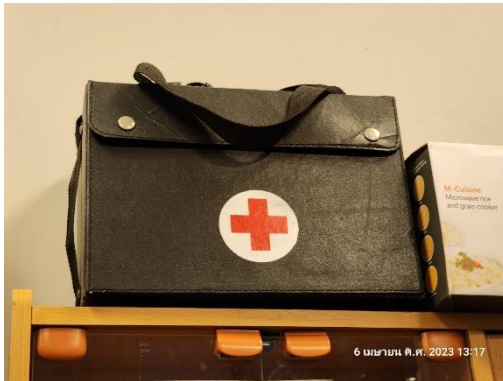
รูปที่ 17 กล่องปฐมพยาบาลเบื้องต้น

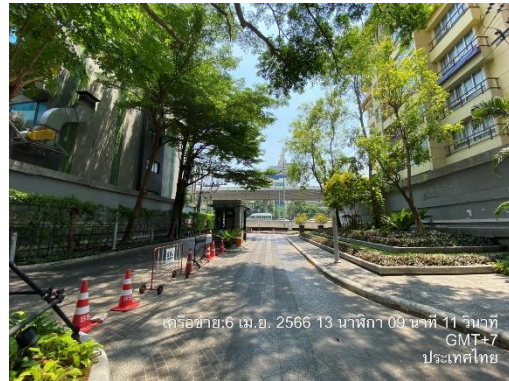
รูปที่ 18 ทางเข้า-ออกโครงการ

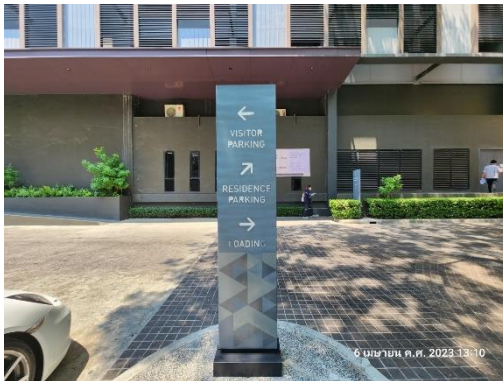
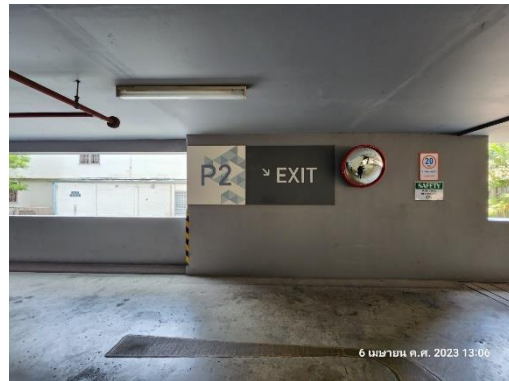
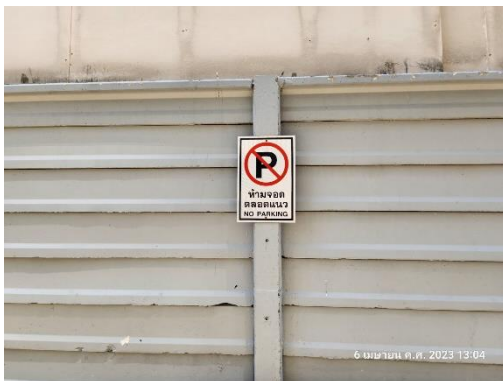
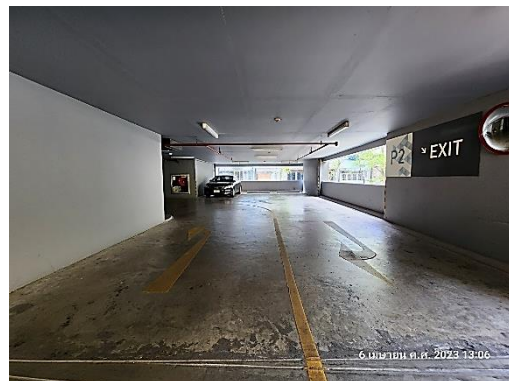
รูปที่ 19 ป้ายและสัญญาณจราจรบนพื้นทาง

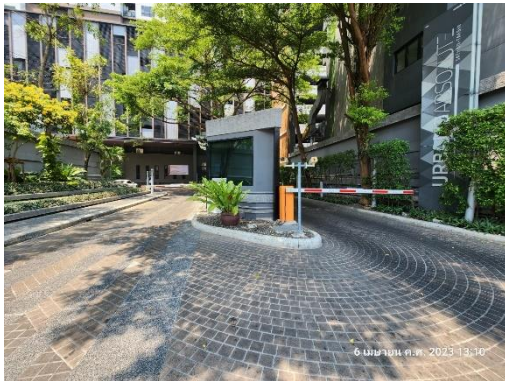
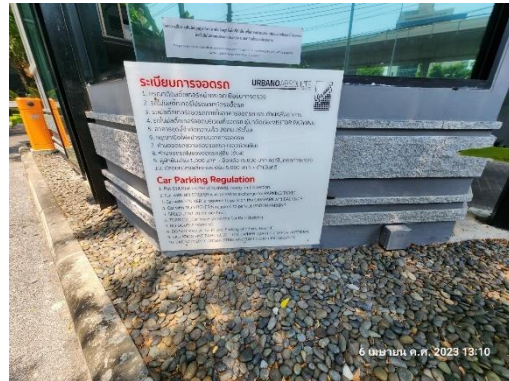
รูปที่ 20 ห้ามจอดรถบริเวณทางเข้า-ออกโครงการ

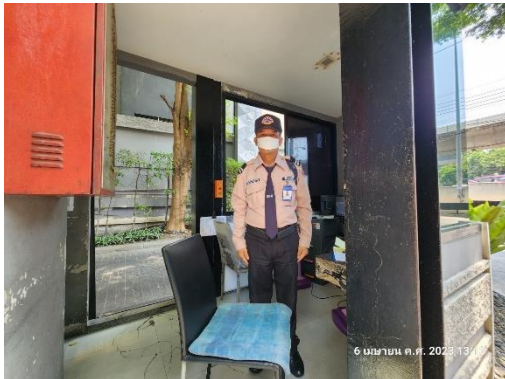
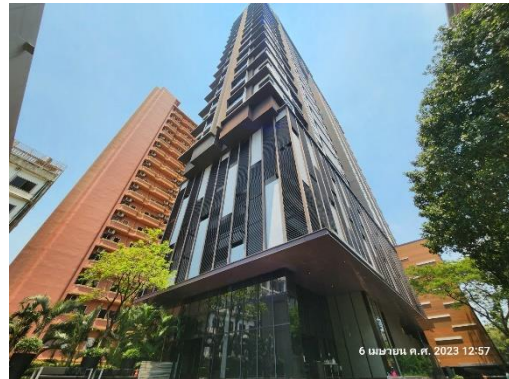
รูปที่ 21 เจ้าหน้าที่รักษาความปลอดภัย

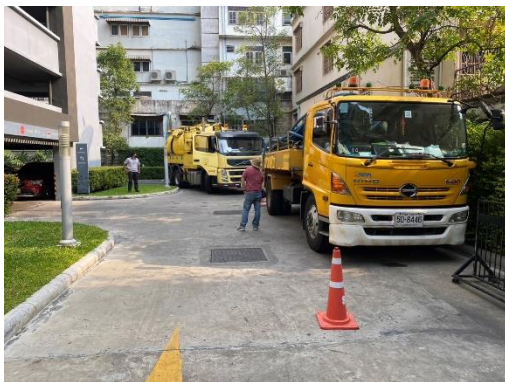
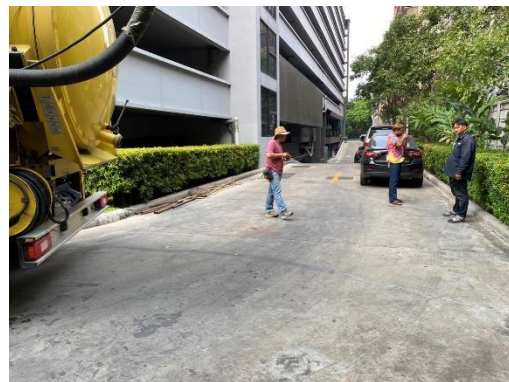
รูปที่ 23 ประสานงานรถสูบล้างปฏิภณของสำนักงานเขตคลองสาน

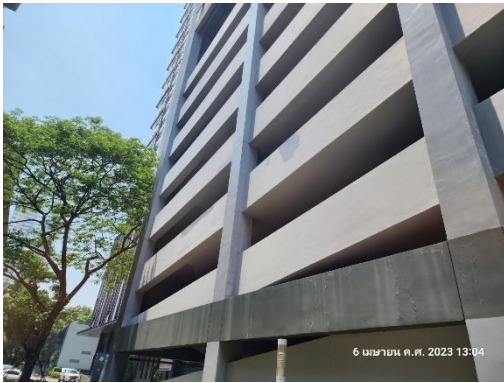
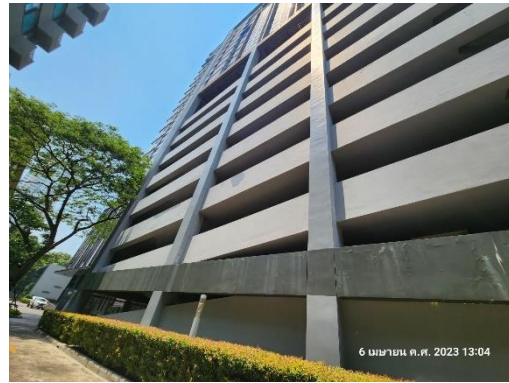
รูปที่ 24 ที่จอดรถของโครงการ มีลักษณะเปิดโล่งไม่ปิดทึบ

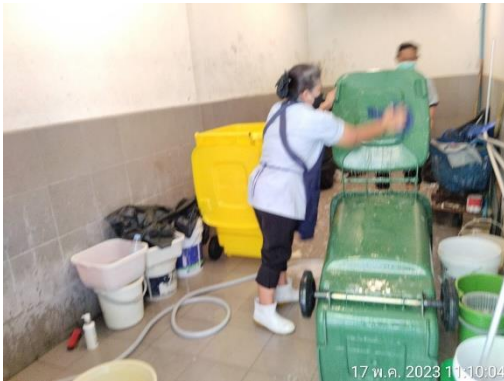
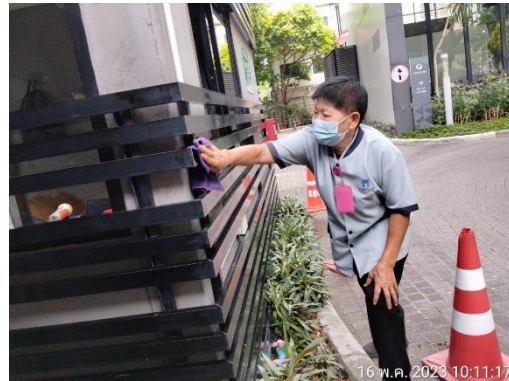
รูปที่ 25 พนักงานดูแลความสะอาดและความเป็นระเบียบเรียบร้อย

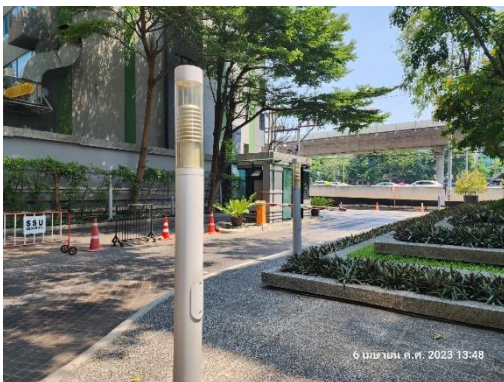
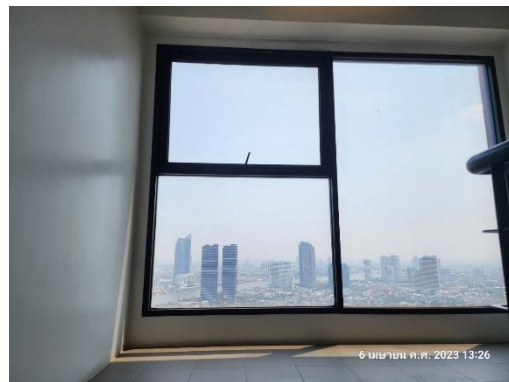
รูปที่ 26 ติดตั้งไฟฟ้าแสงสว่างบริเวณทางเข้า-ออก  
โครงการ

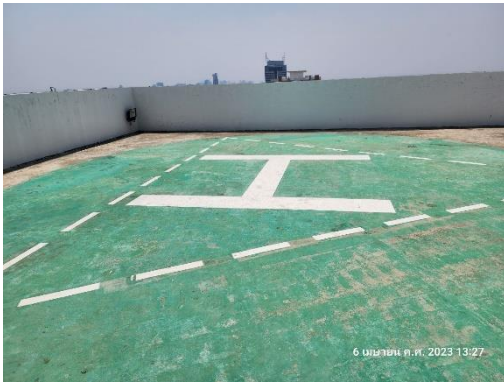
รูปที่ 28 พื้นที่หนีไฟทางอากาศ

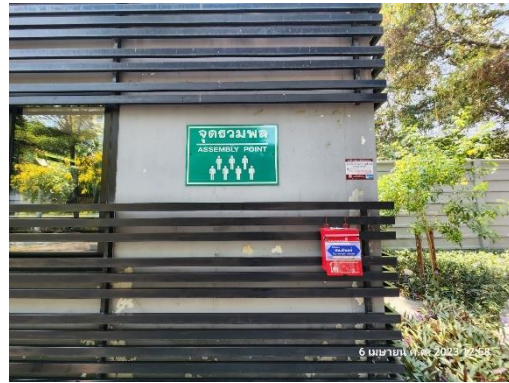
รูปที่ 29 จุดรวมพล

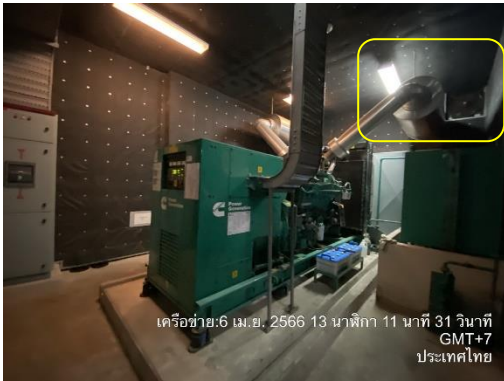
รูปที่ 30 ช่องระบายอากาศห้องเครื่องกำเนิดไฟฟ้า

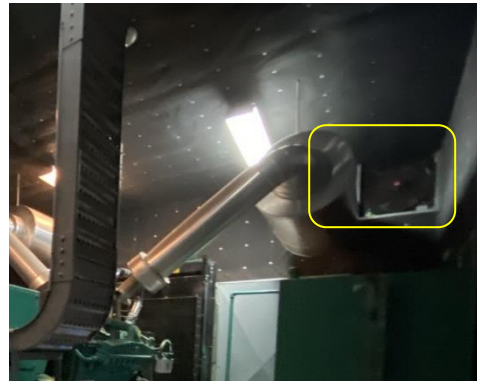
รูปที่ 31 ตะแกรงกันเสียงพัดลมระบายอากาศ

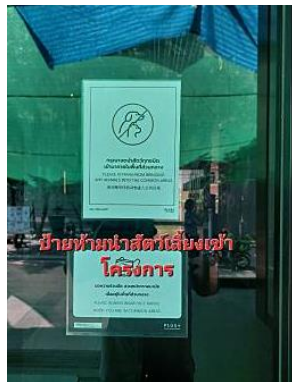
รูปที่ 32 บ้ายมาตรการป้องกันและแก้ไขผลกระทบด้าน  
สุขภาพ

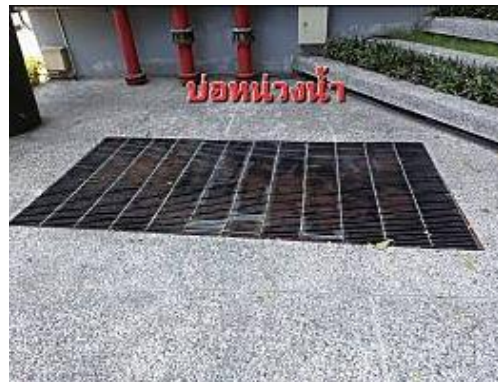
รูปที่ 33 บ่อท่อน้ำ

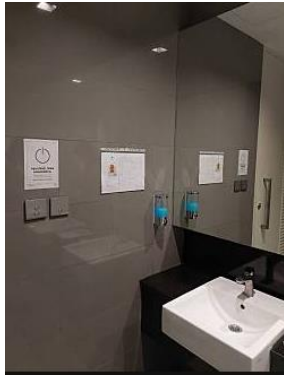
รูปที่ 34 ป้ายประหยัดไฟฟ้า

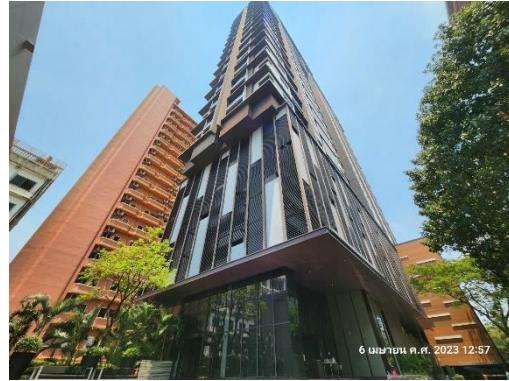
รูปที่ 35 ออกแบบอาคารเป็นมิตรกับสิ่งแวดล้อม
