## บทที่ 2

### การปฏิบัติตามมาตรการป้องกันและแก้ไขผลกระทบสิ่งแวดล้อม

## ตารางที่ 2.2-1 ผลการปฏิบัติตามมาตรการป้องกันและแก้ไขผลกระทบสิ่งแวดล้อม โครงการคัลเจอร์ จูฬา (Culture Chula) (ระยะก่อสร้าง)

บริษัท เอทีซี-เจวี 27 จำกัด ระหว่างเดือนกุมภาพันธ์-มิถุนายน 2566

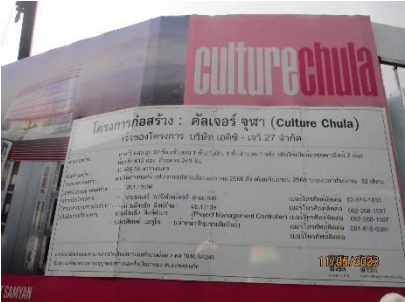
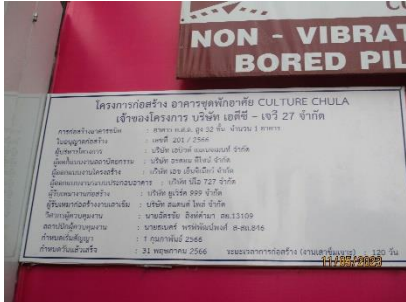
มาตรการป้องกันและแก้ไขผลกระทบสิ่งแวดล้อม	สถานที่ดำเนินการ	ผลการปฏิบัติตามมาตรการฯ	ปัญหา อุปสรรค ที่ไม่สามารถปฏิบัติ ตามมาตรการและ แนวทางแก้ไข	หลักฐานและ เอกสารอ้างอิง
<b>มาตรการทั่วไป</b> 1. จัดให้มีป้ายการประชาสัมพันธ์บริเวณด้านหน้าโครงการ โดยติดตั้งป้ายความกว้างไม่น้อยกว่า 2.4 เมตร และความยาวไม่น้อยกว่า 4.8 เมตร บริเวณแนวรั้วโครงการ ด้านที่ติดกับถนนพระรามที่ 4 และถนนสุรวงศ์ อย่างน้อยต้องมีรายละเอียดดังนี้ 1) ชื่อโครงการ 2) เจ้าของโครงการ 3) ลักษณะโครงการและขนาดพื้นที่โครงการโดยสรุป 4) ระยะเวลาก่อสร้าง (จำนวนวัน ระบุวันเริ่มและวัน สิ้นสุด) 5) แผนงานการก่อสร้าง รายละเอียดวันและเวลาการทำงาน 6) เลขที่ใบอนุญาตก่อสร้าง 7) สถาปนิกโครงการ 8) วิศวกรควบคุมการก่อสร้าง พร้อมเบอร์โทรศัพท์	- บริเวณพื้นที่โครงการ บริเวณด้านหน้าโครงการ	- โครงการติดป้ายประชาสัมพันธ์บริเวณด้านหน้าโครงการโดยแสดงรายละเอียดการก่อสร้าง ชื่อโครงการ เจ้าของโครงการ ลักษณะโครงการ และขนาดพื้นที่โดยสรุป ระยะเวลาก่อสร้าง (จำนวนวัน ระบุวันเริ่มและวันสิ้นสุด) แผนงานการก่อสร้าง เลขที่ใบอนุญาตก่อสร้าง สถาปนิกโครงการ วิศวกรควบคุมการก่อสร้างพร้อมเบอร์โทรศัพท์ ผู้รับผิดชอบโครงการพร้อมเบอร์ติดต่อที่สามารถติดต่อได้ 24 ชั่วโมง เลขที่หนังสือเห็นชอบรายงานการประเมินผลกระทบสิ่งแวดล้อม (ที่ ทส. 1010.5/4244 ลงวันที่ 8 มีนาคม 2565) ตารางสรุปมาตรการและตารางมาตรการป้องกันและแก้ไขผลกระทบสิ่งแวดล้อม และมาตรการติดตามตรวจสอบผลกระทบสิ่งแวดล้อมที่ได้รับ ความเห็นชอบสำเนาตารางกรมธรรม์ประกันภัย	-	- ภาคผนวก 1ก หนังสือแจ้งการก่อสร้างดัดแปลงหรือรื้อถอนอาคารตามมาตรการ 39 ทวิ - ภาคผนวก 2ก สำเนาหนังสือเห็นชอบโครงการ - ภาคผนวก 3ก สำเนาหนังสือขอเปลี่ยนแปลงชื่อโครงการ - รูปที่ 1 ป้ายประชาสัมพันธ์โครงการ - รูปที่ 11 สำเนากฎหมายประกันภัย

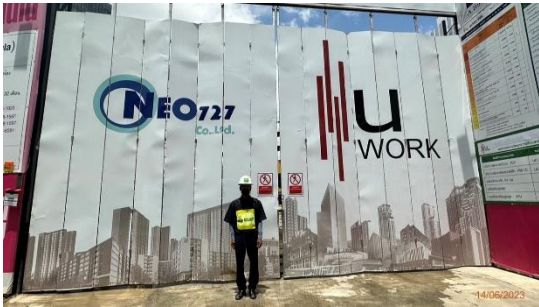
รูปที่ 2 เจ้าหน้าที่รักษาความปลอดภัย	
คุณภาพอากาศ

มาตรการป้องกันและแก้ไขผลกระทบสิ่งแวดล้อม	สถานที่ดำเนินการ	ผลการปฏิบัติตามมาตรการฯ	ปัญหา อุปสรรค ที่ไม่สามารถปฏิบัติ ตามมาตรการและ แนวทางแก้ไข	หลักฐานและ เอกสารอ้างอิง
<b>1. ทรัพยากรทางกายภาพ</b> <b>1.1 สภาพภูมิประเทศ</b> 1. ติดตั้งป้ายแสดงแนวเขตพื้นที่ก่อสร้างให้ชัดเจน 2. ควบคุมและก่อสร้างโครงการให้เป็นไปตามแบบ แปลนที่ได้ออกแบบไว้ 3. กำหนดเขตก่อสร้างโดยจัดให้มีเจ้าหน้าที่รักษา ความปลอดภัยควบคุมการเข้า-ออกพื้นที่ก่อสร้าง เพื่อไม่ให้บุคคลที่ไม่เกี่ยวข้องกับการก่อสร้างเข้า พื้นที่ก่อสร้างซึ่งอาจได้รับอันตรายได้ 4. จัดให้มีกำแพงกันดินเป็นกำแพงคอนกรีตเสริมเหล็ก เมื่อมีการปรับระดับพื้นดินภายในโครงการสูงกว่า พื้นที่ภายนอกโครงการ เพื่อเป็นแนวกันดินพังทลาย จากโครงการไปยังพื้นที่ข้างเคียง	- ภายในพื้นที่ก่อสร้าง โครงการ - ภายในพื้นที่ก่อสร้าง โครงการ - ภายในพื้นที่ก่อสร้าง โครงการ - ภายในพื้นที่ก่อสร้าง โครงการ	- โครงการติดป้ายแสดงแนวเขตพื้นที่ก่อสร้างภายใน โครงการอย่างชัดเจน - โครงการได้ควบคุมและก่อสร้างโครงการให้เป็นไปตาม แบบแปลนที่ได้ออกแบบไว้ - โครงการจัดให้มีเจ้าหน้าที่รักษาความปลอดภัยควบคุม การเข้า-ออกพื้นที่ก่อสร้าง เพื่อไม่ให้บุคคลที่ไม่เกี่ยวข้อง กับการก่อสร้างเข้าพื้นที่ก่อสร้าง - โครงการจะจัดให้มีกำแพงกันดินเป็นกำแพงคอนกรีต เสริมเหล็ก เมื่อมีการปรับระดับพื้นดินภายในโครงการ สูงกว่าพื้นที่ภายนอกโครงการ เพื่อเป็นแนวกันดิน พังทลายจากโครงการไปยังพื้นที่ข้างเคียงในช่วงงาน โครงสร้างอาคาร โดยปัจจุบันระหว่างเดือนกุมภาพันธ์- มิถุนายน 2566 เป็นช่วงงานเสาเข็มและฐานราก	- - - -	- รูปที่ 1 ป้าย ประชาสัมพันธ์ โครงการ - ภาพผนวก 2 ข แบบแปลนการ ก่อสร้างโครงการ - รูปที่ 2 เจ้าหน้าที่ รักษาความ ปลอดภัย -

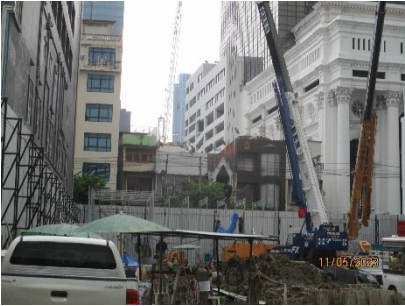
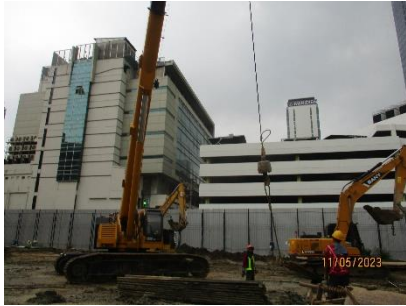
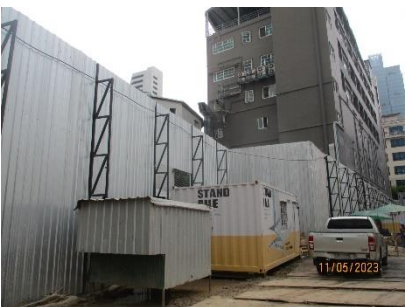
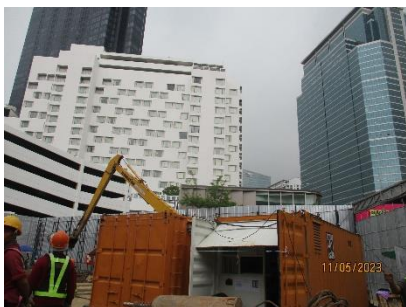
มาตรการป้องกันและแก้ไขผลกระทบสิ่งแวดล้อม	สถานที่ดำเนินการ	ผลการปฏิบัติตามมาตรการฯ	ปัญหา อุปสรรค ที่ไม่สามารถปฏิบัติ ตามมาตรการและ แนวทางแก้ไข	หลักฐานและ เอกสารอ้างอิง
<b>1. ทรัพยากรทางกายภาพ (ต่อ)</b> <b>1.2 การเกิดแผ่นดินไหว</b> ออกแบบโครงสร้างอาคารโครงการให้สามารถรองรับแผ่นดินไหว เพื่อให้สอดคล้องกับข้อกำหนดของประกาศดังกล่าว ซึ่งในการออกแบบและคำนวณโครงสร้างอาคารตามประกาศกระทรวงมหาดไทย เรื่องการออกแบบและคำนวณโครงสร้างอาคารเพื่อดำเนินงานแรงสั่นสะเทือนของแผ่นดินไหว ภายใต้เงื่อนไขตามประกาศดังกล่าว	- ภายในพื้นที่ก่อสร้างโครงการ	- โครงการได้ออกแบบโครงสร้างอาคารให้สามารถรองรับแผ่นดินไหว ให้สอดคล้องกับข้อกำหนดของประกาศตามการออกแบบและคำนวณโครงสร้างอาคารตามประกาศกระทรวงมหาดไทย เรื่องการออกแบบและคำนวณโครงสร้างอาคารเพื่อดำเนินงานแรงสั่นสะเทือนของแผ่นดินไหว โดยปัจจุบันระหว่างเดือนกุมภาพันธ์-มิถุนายน 2566 เป็นช่วงงานเสาเข็มและฐานราก	-	-
<b>1.3 คุณภาพอากาศ</b> 1. ล้อมรั้วทึบชั่วคราวโดยใช้ Steel Sheet ความหนาไม่น้อยกว่า 0.64 มิลลิเมตร (หรือวัสดุที่มีคุณสมบัติเทียบเท่า) ความสูง 6 เมตร รอบแนวเขตพื้นที่ก่อสร้างโครงการเพื่อป้องกันฝุ่นละอองกระจายไปยังพื้นที่ข้างเคียง	- ภายในพื้นที่ก่อสร้างโครงการ	- โครงการล้อมรั้วทึบชั่วคราวโดยใช้ Steel Sheet รอบแนวเขตพื้นที่ก่อสร้างเพื่อป้องกันฝุ่นละอองกระจายไปยังพื้นที่ข้างเคียง	-	- รูปที่ 3 รั้ว Steel Sheet รอบแนวเขตพื้นที่ก่อสร้าง

มาตรการป้องกันและแก้ไขผลกระทบสิ่งแวดล้อม	สถานที่ดำเนินการ	ผลการปฏิบัติตามมาตรการฯ	ปัญหา อุปสรรค ที่ไม่สามารถปฏิบัติ ตามมาตรการและ แนวทางแก้ไข	หลักฐานและ เอกสารอ้างอิง
<b>1. ทรัพยากรทางกายภาพ (ต่อ)</b> <b>1.4 เสียง</b> 1) จัดให้มีการติดตั้งกำแพงกันเสียงในชั้นตอมก่อสร้างแต่ละช่วง ดังนี้ - ช่วงงานเสาเข็มและฐานราก จัดให้มีการติดตั้งกำแพงกันเสียงตามแนวเขตพื้นที่ก่อสร้างทุกด้านของโครงการ (ติดตั้งไว้ที่แนวรั้วของโครงการ) โดยใช้ Steel Sheet ความหนาไม่น้อยกว่า 0.64 มิลลิเมตร (หรือวัสดุที่มีคุณสมบัติเทียบเท่า) ขนาดความสูง 6 เมตร สามารถลดเสียงได้ไม่น้อยกว่า 18 dB(A)	- ภายในพื้นที่ก่อสร้างโครงการ	- ช่วงงานเสาเข็มและฐานราก จัดให้มีการติดตั้งกำแพงกันเสียงตามแนวเขตพื้นที่ก่อสร้างทุกด้านของโครงการโดยใช้ Steel Sheet	-	- รูปที่ 3 รั้ว Steel Sheet รอบแนวเขตพื้นที่ก่อสร้าง

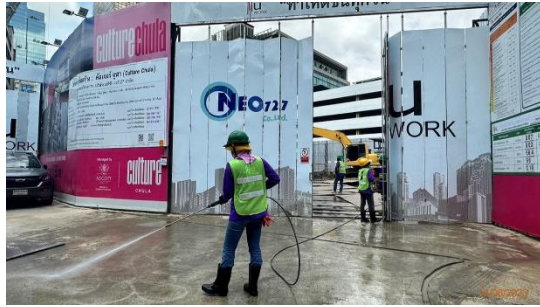
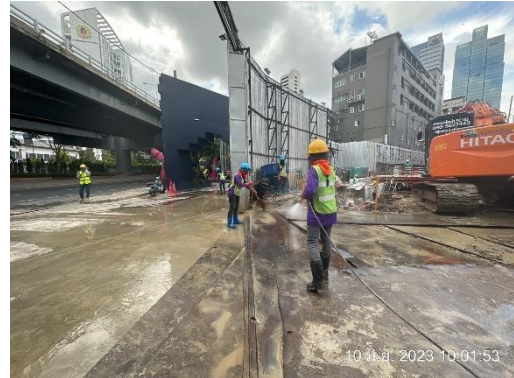
รูปที่ 4 การฉีดพรมน้ำบริเวณพื้นที่ก่อสร้างโครงการ

มาตรการป้องกันและแก้ไขผลกระทบสิ่งแวดล้อม	สถานที่ดำเนินการ	ผลการปฏิบัติตามมาตรการฯ	ปัญหา อุปสรรค ที่ไม่สามารถปฏิบัติ ตามมาตรการและ แนวทางแก้ไข	หลักฐานและ เอกสารอ้างอิง
<b>1. ทรัพยากรทางกายภาพ (ต่อ)</b> <b>1.3 คุณภาพอากาศ (ต่อ)</b> 2. ติดตั้ง Mesh Sheet (แบบกันไฟลาม) โดยรอบอาคาร โครงการตั้งแต่ชั้นล่างจนถึงชั้นสูงสุดโดยรอบอาคาร เพื่อ ป้องกันฝุ่นละอองฟุ้งกระจายไปยังอาคารข้างเคียง  3. ใช้ผ้าคลุมรถบรรทุกที่ใช้ขนส่งวัสดุก่อสร้าง เพื่อป้องกัน การร่วงหล่นลงบนถนนสาธารณะ และป้องกันการ ฟุ้งกระจาย  4. ฉีดพรมน้ำบริเวณพื้นที่ก่อสร้างหรือบริเวณที่ทำให้เกิดฝุ่น ตลอดระยะเวลาที่ก่อสร้างเพื่อลดการฟุ้งกระจายของ ฝุ่นละออง ทั้งนี้จะเพิ่มความถี่ในการฉีดพรมน้ำ หากใน แต่ละวันที่ปริมาณฝุ่นมากซึ่งจะพิจารณาตามความ เหมาะสมตามสภาพหน้างานต่อไปเพื่อลดการฟุ้งกระจาย ฝุ่นละออง	- ภายในพื้นที่ ก่อสร้างโครงการ  - ภายในพื้นที่ ก่อสร้างโครงการ  - ภายในพื้นที่ ก่อสร้างโครงการ	- ปัจจุบันระหว่างเดือนกุมภาพันธ์-มิถุนายน 2566 เป็นช่วงงานเสาเข็มและฐานราก โครงการยังไม่มี การก่อสร้างในส่วนของโครงสร้างอาคาร Mesh Sheet ทั้งนี้ หากเริ่มดำเนินการก่อสร้างโครงสร้างอาคาร ทาง โครงการจะดำเนินการติดตั้ง Mesh Sheet ตาม มาตรการกำหนด  - ปัจจุบันระหว่างเดือนกุมภาพันธ์-มิถุนายน 2566 เป็นช่วงงานเสาเข็มและฐานรากทางโครงการยังไม่มี การขนส่งวัสดุก่อสร้างภายในโครงการ  - โครงการจัดให้มีการฉีดพรมน้ำบริเวณพื้นที่ก่อสร้างหรือ บริเวณที่ทำให้เกิดฝุ่นตลอดระยะเวลาที่ก่อสร้างความถี่ อย่างน้อยวันละ 2 ครั้ง ในช่วงเช้าและบ่าย ทั้งนี้ได้มีการ พิจารณาตามความเหมาะสม และตามสภาพหน้างานถ้า มีฝุ่นละอองมากขึ้น จะมีการปรับเพิ่มความถี่ในการฉีด พรมน้ำ เพื่อลดการฟุ้งกระจายของฝุ่นละออง	-  -  -	-  -  - รูปที่ 4 การฉีด พรมน้ำบริเวณ พื้นที่ ก่อ ส ราง โครงการ

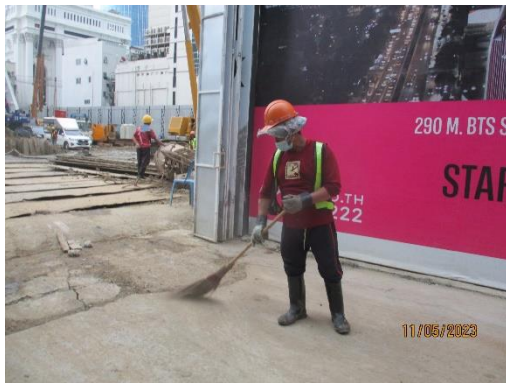
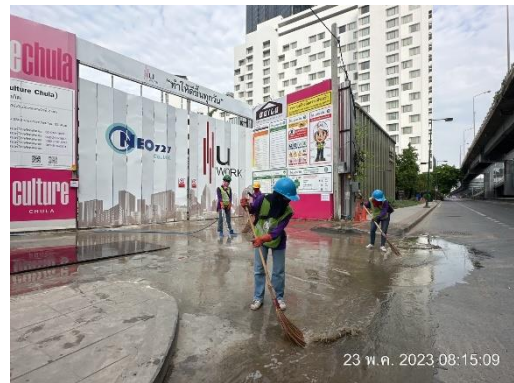
รูปที่ 5 พนักงานทำความสะอาดบริเวณพื้นที่โครงการ

มาตรการป้องกันและแก้ไขผลกระทบสิ่งแวดล้อม	สถานที่ดำเนินการ	ผลการปฏิบัติตามมาตรการฯ	ปัญหา อุปสรรค ที่ไม่สามารถปฏิบัติ ตามมาตรการและ แนวทางแก้ไข	หลักฐานและ เอกสารอ้างอิง
<b>1. ทรัพยากรทางกายภาพ (ต่อ)</b> <b>1.3 คุณภาพอากาศ (ต่อ)</b> 5. จัดให้มีคนงานคอยกวาดเศษดิน ทราบ ที่ตกหล่น บริเวณ ทางเข้า-ออกโครงการ และพื้นที่ข้างเคียง กรณีที่มีเศษดิน เปื้อนตกหล่นจะทำความสะอาดโดยใช้น้ำฉีด และกวาด พื้นที่ให้สะอาดโดยทันที โดยต้องระวังไม่ให้เศษตะกอนดิน ไหลลงสู่ท่อระบายน้ำสาธารณะ  6. จัดให้มีหัวสเปรย์ (Spray Nozzles) ติดตั้งอยู่ระหว่างตัว อาคารและ Mesh Sheet (แบบกันไฟลาม) โดยติดตั้งที่ ตำแหน่งของชั้นที่กำลังก่อสร้าง และขยับขึ้นไปตามการ ก่อสร้างตั้งแต่ชั้นล่างจนถึงชั้นสูงสุดโดยรอบอาคาร เพื่อป้องกันฝุ่นละอองจากอาคารก่อสร้างในชั้นที่สูงฟุ้ง กระจายไปยังอาคารข้างเคียง พร้อมทั้งติดตั้งหัวชั่วคราว ตามแนวเขตที่ดินโดยรอบโครงการ โดยกำหนดให้เปิดใน ช่วงเวลา 09.00, 11.00, 14.00 และ 16.00 น. โดยเปิด ครั้งละ 10-15 นาที ตลอดระยะเวลาการก่อสร้าง จนถึง ขั้นตอนการติดตั้งกระจกภายนอกอาคาร (Curtain Wall) แล้วเสร็จ จึงจะหยุดพ่นสเปรย์ละอองน้ำดังกล่าว	- ภายในพื้นที่ก่อสร้าง โครงการ  - ภายในพื้นที่ก่อสร้าง โครงการ	- โครงการจัดให้มีคนงานคอยกวาดเศษดิน ทราบ ที่ตกหล่น บริเวณทางเข้า-ออกโครงการ และพื้นที่ ข้างเคียง กรณีที่มีเศษดินเปื้อนตกหล่นจะทำความสะอาด โดยใช้น้ำฉีด และกวาดพื้นที่ให้สะอาดโดย ทันที และไม่ให้เศษตะกอนดินไหลลงสู่ท่อระบายน้ำ สาธารณะ  - ระหว่างเดือนกุมภาพันธ์-มิถุนายน 2566 เป็นช่วง งานเสาเข็มและฐานราก โครงการยังไม่มี การก่อสร้างในส่วนของโครงสร้างอาคารที่ต้องติดตั้ง ติดตั้งหัวสเปรย์ (Spray Nozzles) หากเริ่ม ดำเนินการก่อสร้างโครงสร้างอาคาร ทางโครงการ จะดำเนินการติดตั้งหัวสเปรย์ (Spray Nozzles) ตามมาตรการกำหนด	-  -	- รูปที่ 5 พนักงานทำ ความสะอาดบริเวณ พื้นที่โครงการ  -

มาตรการป้องกันและแก้ไขผลกระทบสิ่งแวดล้อม	สถานที่ดำเนินการ	ผลการปฏิบัติตามมาตรการฯ	ปัญหา อุปสรรค ที่ไม่สามารถปฏิบัติ ตามมาตรการและ แนวทางแก้ไข	หลักฐานและ เอกสารอ้างอิง
<b>1. ทรัพยากรทางกายภาพ (ต่อ)</b> <b>1.3 คุณภาพอากาศ (ต่อ)</b> <b>มาตรการด้านการจัดการพื้นที่ก่อสร้าง</b> 1) บริเวณทางเข้า-ออก ให้ปิดทึบตลอดเวลา เปิดเฉพาะ เมื่อมีรถเข้า-ออก และรักษาพื้นผิวให้สะอาดปราศจาก เศษหินดิน หินหรือฝุ่น ตกค้างจนก่อสร้างแล้วเสร็จ 2) จัดเทคนิคการก่อสร้างให้เป็นระบบสำเร็จรูปหรือ กึ่งสำเร็จรูปที่มีการหล่อคอนกรีตในพื้นที่ก่อสร้างน้อย ที่สุด	- ภายในพื้นที่ก่อสร้าง โครงการ	- โครงการมีการปิดทึบบริเวณทางเข้า-ออก ของพื้นที่ ก่อสร้างตลอดเวลา โดยเปิดเฉพาะเมื่อมีรถเข้า-ออก และรักษาพื้นผิวให้สะอาดปราศจากเศษหินดิน หิน หรือฝุ่น - ปัจจุบันระหว่างเดือนกุมภาพันธ์-มิถุนายน 2566 เป็นช่วงงานเสาเข็มและฐานราก โครงการยังไม่มี การก่อสร้างที่มีการหล่อคอนกรีต	-  -	- รูปที่ 7 การปิดทึบ ทางเข้า-ออกของพื้นที่ ก่อสร้างโครงการ  -
<b>มาตรการด้านการจัดการของเสีย</b> 1) จัดให้มีคนงานคอยกวาดเศษดิน หิน ที่ตกลงบริเวณ ทางเข้า-ออกโครงการ และพื้นที่ข้างเคียง กรณีที่มีเศษ ดินเปื้อนตกลงจะทำความสะอาดโดยใช้น้ำฉีด และ กวาดพื้นที่ให้สะอาดโดยทันที โดยต้องระวังไม่ให้เศษ ตะกอนดินไหลลงสู่ท่อระบายน้ำสาธารณะ 2) เศษวัสดุที่เหลือใช้จะไม่มีการกองหรือเก็บไว้หน้างาน โดยจะจัดให้มีรถบรรทุกมารับไปกำจัด	- ภายในพื้นที่ก่อสร้าง โครงการ	- โครงการจัดให้มีคนงานคอยกวาดเศษดิน หิน ที่ตก หล่น บริเวณทางเข้า-ออกโครงการ และพื้นที่ข้างเคียง กรณีที่มีเศษดินเปื้อนตกลงจะทำความสะอาดโดย ใช้น้ำฉีด และกวาดพื้นที่ให้สะอาดโดยทันที และไม่ ให้เศษ ตะกอนดินไหลลงสู่ท่อระบายน้ำสาธารณะ - ปัจจุบันระหว่างเดือนกุมภาพันธ์-มิถุนายน 2566 เป็นช่วงงานเสาเข็มและฐานราก โครงการจึงยัง ไม่มี เศษวัสดุที่เหลือใช้ในพื้นที่ก่อสร้าง	-	- รูปที่ 5 พนักงานทำ ความสะอาดบริเวณ พื้นที่โครงการ

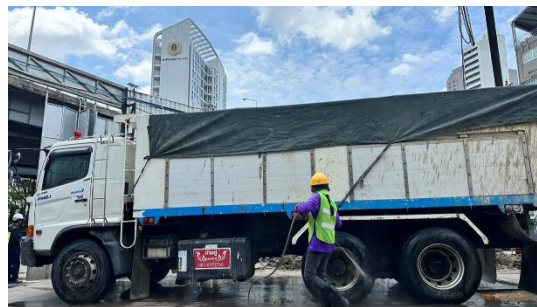
มาตรการป้องกันและแก้ไขผลกระทบสิ่งแวดล้อม	สถานที่ดำเนินการ	ผลการปฏิบัติตามมาตรการฯ	ปัญหา อุปสรรค ที่ไม่สามารถปฏิบัติ ตามมาตรการและ แนวทางแก้ไข	หลักฐานและ เอกสารอ้างอิง
<b>1. ทรัพยากรทางกายภาพ (ต่อ)</b> <b>1.3 คุณภาพอากาศ (ต่อ)</b> 7. ทำความสะอาดล้อรถบรรทุกก่อนออกจากโครงการ	- ภายในพื้นที่ก่อสร้างโครงการ	- โครงการจัดให้มีการทำความสะอาดโดยการฉีดน้ำล้างล้อรถบรรทุกก่อนออกจากโครงการ	-	- รูปที่ 6 การทำความสะอาดล้อรถบรรทุก

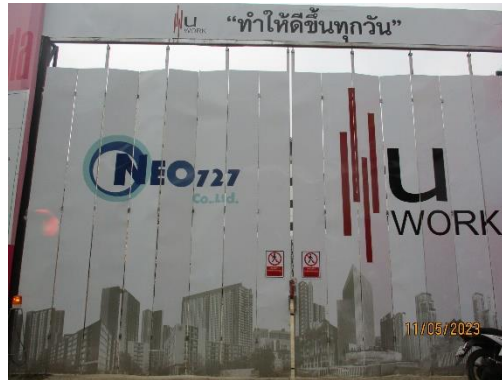
รูปที่ 7 การปิดทึบทางเข้า-ออกของโครงการ

8. บริเวณทางเข้า-ออก ให้ปิดทึบตลอดเวลา เปิดเฉพาะเมื่อมีรถเข้า-ออก และรักษาพื้นผิวให้สะอาดปราศจากเศษหินดิน หวาย หรือฝุ่น ตกค้างจนก่อสร้างแล้วเสร็จ	- ภายในพื้นที่ก่อสร้างโครงการ	- โครงการมีการปิดทึบบริเวณทางเข้า-ออก ของพื้นที่ก่อสร้างตลอดเวลา โดยเปิดเฉพาะเมื่อมีรถเข้า-ออก และรักษาพื้นผิวให้สะอาดปราศจากเศษหินดิน หวาย หรือฝุ่น	-	- รูปที่ 7 การปิดทึบทางเข้า-ออกของพื้นที่ก่อสร้างโครงการ

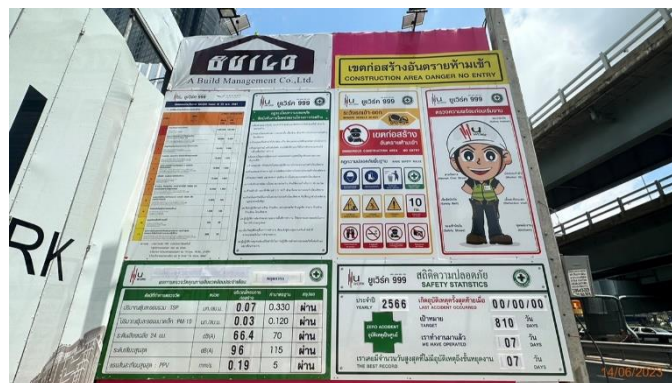
รูปที่ 8 ป้ายประชาสัมพันธ์แสดงผลการตรวจวัดคุณภาพสิ่งแวดล้อม

13) ติดตั้งป้ายประชาสัมพันธ์แสดงผลการตรวจวัดคุณภาพอากาศ เสียงและความสั่นสะเทือน ในช่วงเสาเข็มและฐานราก สัปดาห์ละ 1 ครั้ง และในงานก่อสร้างอื่นเดือนละ 1 ครั้ง ไว้บริเวณด้านหน้าโครงการที่สามารถมองเห็นได้ง่ายและชัดเจน	- ภายในพื้นที่ก่อสร้างโครงการ	- โครงการจัดให้มีป้ายประชาสัมพันธ์แสดงผลการตรวจวัดคุณภาพอากาศ เสียง และความสั่นสะเทือน ในช่วงเสาเข็มและฐานราก สัปดาห์ละ 1 ครั้ง และในงานก่อสร้างอื่นเดือนละ 1 ครั้ง ไว้บริเวณด้านหน้าโครงการที่สามารถมองเห็นได้ง่ายและชัดเจน โดยปัจจุบันระหว่างเดือนกุมภาพันธ์-มิถุนายน 2566 โครงการอยู่ในช่วงงานเสาเข็มและฐานราก	-	- รูปที่ 8 ป้ายประชาสัมพันธ์แสดงผลการตรวจวัดคุณภาพสิ่งแวดล้อมหน้าโครงการ

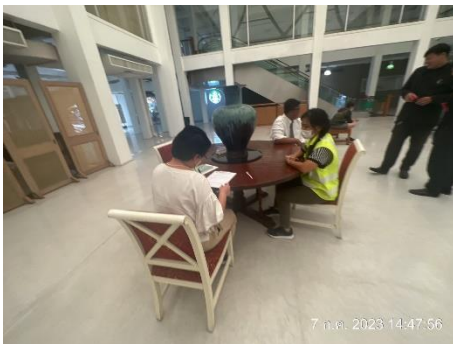
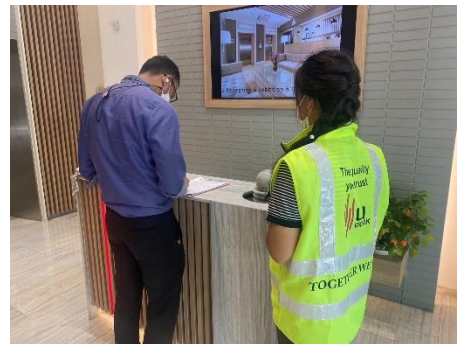
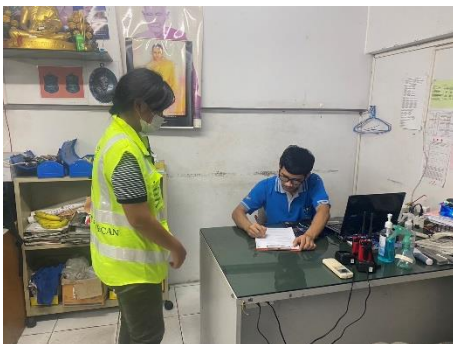
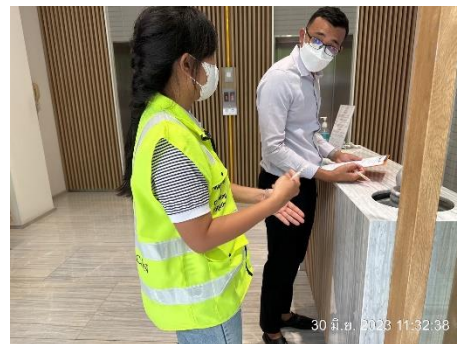
มาตรการป้องกันและแก้ไขผลกระทบสิ่งแวดล้อม	สถานที่ดำเนินการ	ผลการปฏิบัติตามมาตรการฯ	ปัญหา อุปสรรค ที่ไม่สามารถปฏิบัติ ตามมาตรการและ แนวทางแก้ไข	หลักฐานและ เอกสารอ้างอิง
<b>1. ทรัพยากรทางกายภาพ (ต่อ)</b> <b>1.5 ความสั่นสะเทือน (ต่อ)</b> 9) วางผังบริเวณพื้นที่ก่อสร้างโดยออกแบบจัดระยะเครื่องจักรเครื่องยนต์ ที่มีเสียงดังไว้ให้ห่างจากบ้านเรือนประชาชนให้มากที่สุดเท่าที่จะทำได้  10) โครงการต้องนำรายละเอียดมาตรการป้องกันและแก้ไขผลกระทบสิ่งแวดล้อมของโครงการมาติดไว้ บริเวณด้านหน้าโครงการในที่ที่ผู้พักอาศัยข้างเคียงสามารถมองเห็นได้ง่าย  11) ติดตามตรวจสอบความเสียหายของอาคารข้างเคียงที่ติดพื้นที่โครงการโดยรอบ หากมีความเสียหายจากการทำเสาเข็มและการก่อสร้างของโครงการ เจ้าของโครงการจะต้องรับผิดชอบความเสียหายทั้งหมดทันที โดยการตรวจรับงานการซ่อมแซมจะต้องมีตัวแทนของเจ้าของโครงการร่วมในการตรวจสอบงานกับเจ้าของทรัพย์สินด้วย	- ภายในพื้นที่ก่อสร้างโครงการ  - ภายในพื้นที่ก่อสร้างโครงการ  - ภายในพื้นที่ก่อสร้างโครงการ	- โครงการจัดให้มีการวางผังบริเวณพื้นที่ก่อสร้างโดยออกแบบจัดระยะเครื่องจักรเครื่องยนต์ที่มีเสียงดังไว้ให้ห่างจากบ้านเรือนประชาชนให้มากที่สุด  - โครงการจัดให้มีรายละเอียดมาตรการป้องกันและแก้ไขผลกระทบสิ่งแวดล้อมของโครงการ ติดไว้บริเวณด้านหน้าโครงการในที่ที่ผู้พักอาศัยข้างเคียงสามารถมองเห็นได้ง่าย  - โครงการจัดให้มีเจ้าหน้าที่ติดตามตรวจสอบความเสียหายของอาคารข้างเคียงที่ติดพื้นที่โครงการโดยรอบ หากมีความเสียหายจากการทำเสาเข็มและการก่อสร้างของโครงการ เจ้าของโครงการจะต้องรับผิดชอบความเสียหายทั้งหมดทันที โดยปัจจุบันระหว่างเดือนกุมภาพันธ์-มิถุนายน 2566 ยังไม่พบความเสียหายจากการก่อสร้างของโครงการ	-  -  -	-  - รูปที่ 10 ป้ายรายละเอียดมาตรการป้องกันและแก้ไขผลกระทบสิ่งแวดล้อมของโครงการ  - รูปที่ 42 เจ้าหน้าที่เข้าพบบ้านข้างเคียงประจำสัปดาห์ (มวลชนสัมพันธ์)

มาตรการป้องกันและแก้ไขผลกระทบสิ่งแวดล้อม	สถานที่ ดำเนินการ	ผลการปฏิบัติตามมาตรการฯ	ปัญหา อุปสรรค ที่ไม่สามารถปฏิบัติ ตามมาตรการและ แนวทางแก้ไข	หลักฐานและ เอกสารอ้างอิง
<b>1. ทรัพยากรทางกายภาพ (ต่อ)</b> <b>1.5 ความสั่นสะเทือน (ต่อ)</b> 17) ดำเนินการชี้แจงบ้าน/อาคารข้างเคียงโดยรอบในระยะก่อสร้างช่วงการทำเสาเข็มและฐานราก เพื่อชี้แจงค่าความสั่นสะเทือนให้บ้าน/อาคารข้างเคียงได้รับทราบ และกำหนดให้มีการตรวจวัดระดับแรงสั่นสะเทือนทุกวันช่วงทำเสาเข็มและฐานราก โดยติดตั้งเครื่องตรวจวัดแรงสั่นสะเทือนให้สอดคล้องกับตำแหน่งที่ทำการเจาะเสาเข็ม หากมีการเจาะเสาเข็มที่ใกล้บ้านข้างเคียง ให้ติดตั้งเครื่องตรวจวัดที่แนวรั้วด้านบ้าน/อาคารพักอาศัยที่ใกล้กับเสาเข็มโดยต้องรายงานผลทุกสัปดาห์ สำหรับรายงานผลการตรวจวัดแรงสั่นสะเทือน จะติดไว้ที่บอร์ดประชาสัมพันธ์การก่อสร้างโครงการ บริเวณด้านหน้าโครงการ เพื่อให้ผู้ที่พักอาศัยโดยรอบสามารถมองเห็น และรับทราบถึงผลกระทบแรงสั่นสะเทือนของโครงการได้ และหากผลการตรวจวัดมีค่าเกินไปจากที่มีการประเมินไว้ โครงการจะหยุดการทำงานที่เกิดความสั่นสะเทือนเพื่อหาสาเหตุและวิธีแก้ไขปัญหาโดยทันที		- โครงการจัดให้มีเจ้าหน้าที่ในการชี้แจงบ้านหรืออาคารข้างเคียงโดยรอบในระยะก่อสร้างเพื่อชี้แจงค่าความสั่นสะเทือนให้บ้านหรืออาคารข้างเคียงได้รับทราบ และจัดให้มีป้ายประชาสัมพันธ์แสดงผลการตรวจวัดคุณภาพอากาศ เสียง และความสั่นสะเทือน ในช่วงเสาเข็มและฐานราก สัปดาห์ละ 1 ครั้ง และในงานก่อสร้างอื่นเดือนละ 1 ครั้ง ไว้บริเวณด้านหน้าโครงการที่สามารถมองเห็นได้ง่ายและชัดเจน และในระหว่างเดือนกุมภาพันธ์-มิถุนายน 2566 โครงการอยู่ในช่วงงานเสาเข็มและฐานราก โดยผลการตรวจวัดคุณภาพสิ่งแวดล้อมยังอยู่ในเกณฑ์ตามมาตรฐานกำหนด	-	- รูปที่ 8 ป้ายประชาสัมพันธ์แสดงผลการตรวจวัดคุณภาพสิ่งแวดล้อม - รูปที่ 42 เจ้าหน้าที่เข้าพบบ้านข้างเคียงประจำสัปดาห์ (มวลชนสัมพันธ์)
