ผลการปฏิบัติตามมาตรการป้องกันและ  
แก้ไขผลกระทบสิ่งแวดล้อม

## บทที่ 2

### ผลการปฏิบัติตามมาตรการป้องกันและแก้ไขผลกระทบสิ่งแวดล้อม

บริษัท บุติก พรี่เมียร์ อินน์ ซอย 11 จำกัด เจ้าของโครงการ โรงแรม Premier Inn Sukhumvit 11 ตั้งอยู่ที่ซอยสุขุมวิท 11 แขวงคลองเตยเหนือ เขตวัฒนา กรุงเทพมหานคร มีพื้นที่โครงการขนาด 1-1-7 ไร่ เป็นโครงการประเภทโรงแรม ประกอบด้วยอาคารขนาดความสูง 8 ชั้น พร้อมชั้นใต้ดิน 2 ชั้น จำนวน 2 อาคาร มีจำนวนห้องพักรวมทั้งสิ้น 224 ห้อง (อาคาร A มีจำนวนห้องพัก 145 ห้อง และอาคาร B มีจำนวนห้องพัก 79 ห้อง) ปัจจุบันโครงการดังกล่าวได้มีการแจ้งเปลี่ยนชื่อผู้ประกอบการ และเปลี่ยนชื่อสถานประกอบการ โดยผู้ประกอบการ คือ บริษัท เลเจนด์ แลนด์ บางกอก ทีแอล จำกัด และเปิดดำเนินการโรงแรมภายใต้ชื่อ โรงแรมเทอร์เวลลอดจ์ สุขุมวิท 11 **ภาคผนวก ข**

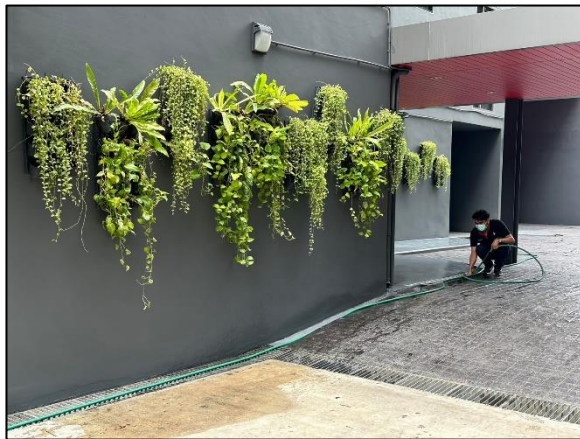
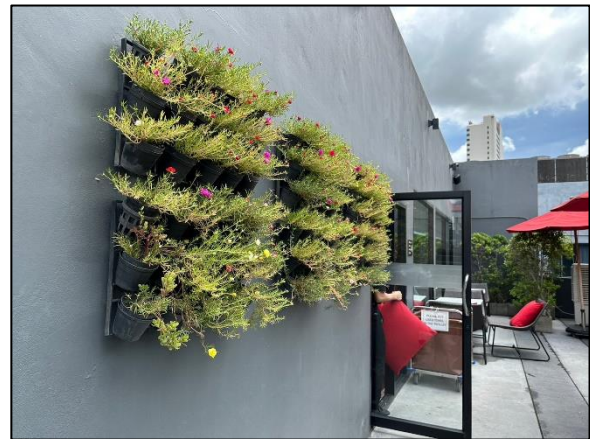
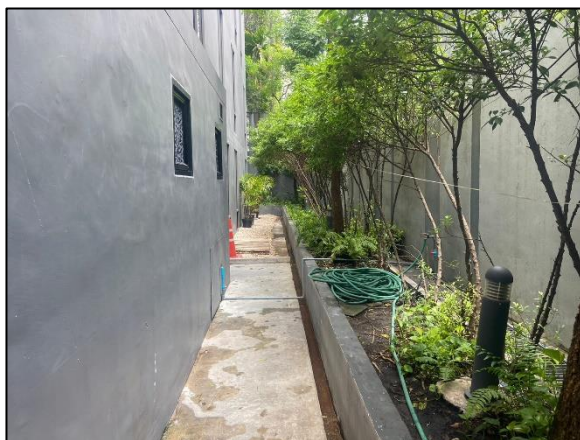
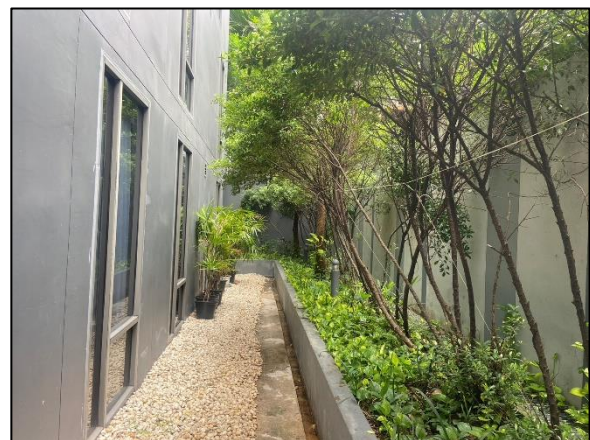
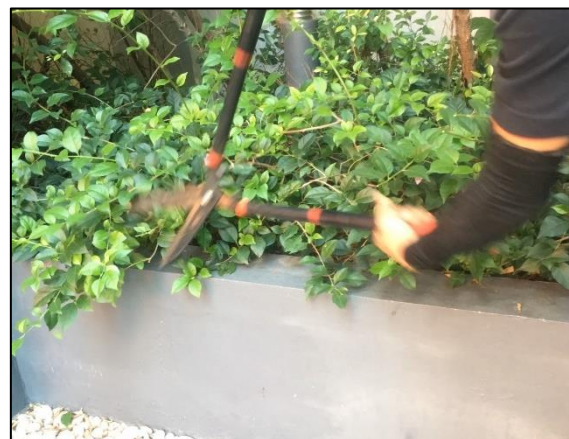
องค์ประกอบทางสิ่งแวดล้อม	มาตรการป้องกันและแก้ไขผลกระทบสิ่งแวดล้อม	ผลการปฏิบัติและรายละเอียดการปฏิบัติตามมาตรการฯ ✓ = ปฏิบัติ X = ไม่ได้ปฏิบัติ ○ = ปฏิบัติไม่ได้ ⊙ = ปฏิบัติได้แต่ไม่มีประสิทธิภาพ ● = ยังไม่ถึงเวลาปฏิบัติ	เอกสารอ้างอิง	ปัญหา/อุปสรรค/แนวทางแก้ไข
<b>1. ทรัพยากรสิ่งแวดล้อมทางกายภาพ</b>				
<b>1.1 สภาพภูมิประเทศ</b>	1) โครงการต้องจัดให้มีพื้นที่ว่างโดยรอบอาคาร ดังนี้ - มีพื้นที่สีเขียวทั้งหมด 488.89 ตร.ม. คิดเป็นอัตราส่วนพื้นที่สีเขียวเป็น 1.02 ตร.ม. ต่อผู้พักอาศัย 1 คน โดยมีพื้นที่ไม้ยืนต้น 314.08 ตร.ม.	✓	โครงการจัดให้มีพื้นที่สีเขียวตามที่กำหนดในมาตรการ ฯ	รูปที่ 2.2-1 พื้นที่สีเขียว -

2) จัดให้มีการดูแลภูมิทัศน์ให้สวยงามเป็นระเบียบเรียบร้อย	✓	โครงการมีการให้แม่บ้านดูแลภูมิทัศน์ของโครงการอยู่เสมอ	-รูปที่ 2.2-1 พื้นที่สีเขียว -
<b>1.2 สภาพภูมิอากาศและผลกระทบอากาศ</b>	1) จัดให้มีระบบระบายอากาศในบริเวณพื้นที่จอดรถใต้อาคาร โครงการ ให้มีอัตราการระบายอากาศไม่น้อยกว่า 4 เท่า ของปริมาตรห้องใน 1 ชั่วโมง ตามที่กำหนดตามกฎหมายกระทรวงฉบับที่ 50 (พ.ศ. 2540) ออกตามความใน พรบ.ควบคุมอาคาร (พ.ศ.2522)	✓	โครงการจัดให้มีระบบระบายอากาศในบริเวณพื้นที่จอดรถใต้อาคารโครงการ	รูปที่ 2.2-2 การจราจร -

4) กำหนดให้โครงการจัดให้มีพื้นที่สีเขียวระดับพื้นดิน 488.89 ตารางเมตร ตามที่เสนอในผังบริเวณแสดงพื้นที่สีเขียวของโครงการ ตลอดระยะดำเนินการโครงการ	✓	โครงการจัดให้มีพื้นที่สีเขียวตามที่กำหนดในมาตรการ ฯ	รูปที่ 2.2-1 พื้นที่สีเขียว -

5) กำหนดให้โครงการดูแลรักษาดินไม้ที่ปลูกในพื้นที่สีเขียวให้อยู่ในสภาพที่ดีตลอดระยะดำเนินการโครงการ หากมีต้นไม้ตายด้วยเหตุใด ๆ ให้ปลูกเสริมทดแทนทันทีโดยเร็ว	✓	โครงการมีการให้แม่บ้านดูแลภูมิทัศน์ของโครงการอยู่เสมอ	รูปที่ 2.2-1 พื้นที่สีเขียว -

1.4 ทรัพยากรดิน	1) ให้โครงการจัดให้มีพื้นที่สีเขียวระดับพื้นดิน 488.89 ตารางเมตรตามที่เสนอในผังบริเวณแสดงพื้นที่สีเขียวของโครงการ ตลอดระยะดำเนินการโครงการ	✓	โครงการจัดให้มีพื้นที่สีเขียวตามที่กำหนดในมาตรการ ฯ	รูปที่ 2.2-1 พื้นที่สีเขียว -

2) กำหนดให้โครงการดูแลรักษาต้นไม้ที่ปลูกในพื้นที่สีเขียวให้อยู่ในสภาพที่ดีตลอดระยะดำเนินการโครงการ หากมีต้นไม้ตายด้วยเหตุใด ๆ ให้ปลูกเสริมทดแทนต้นที่ตายโดยเร็ว	✓	โครงการมีการให้แม่บ้านดูแลภูมิทัศน์ของโครงการอยู่เสมอ	รูปที่ 2.2-1 พื้นที่สีเขียว -

2) กำหนดให้โครงการรักษาพื้นที่ว่างรอบอาคาร และพื้นที่สีเขียวขนาด 488.89 ตารางเมตร ตลอดระยะการดำเนินการ	✓	โครงการจัดให้มีพื้นที่สีเขียวตามที่กำหนดในมาตรการ ฯ	รูปที่ 2.2-1 พื้นที่สีเขียว	-

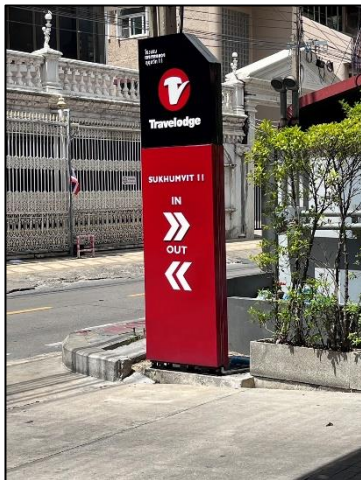
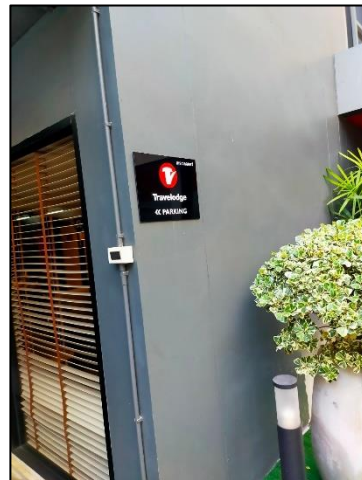
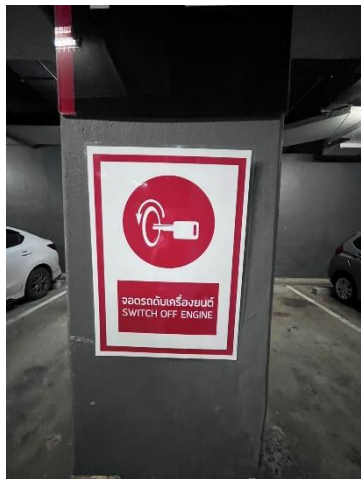
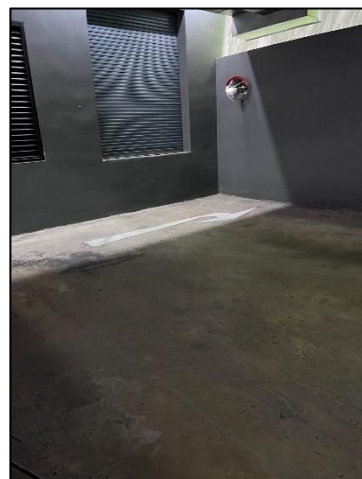
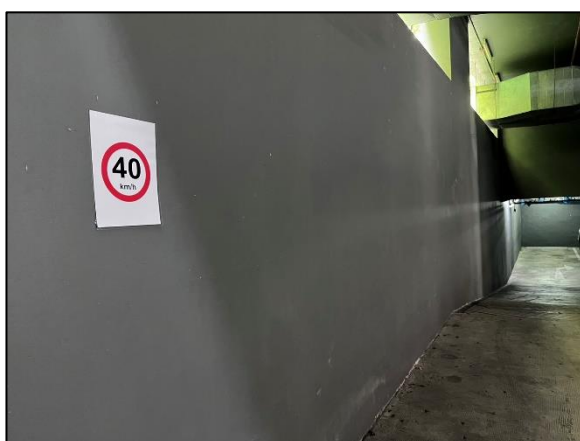
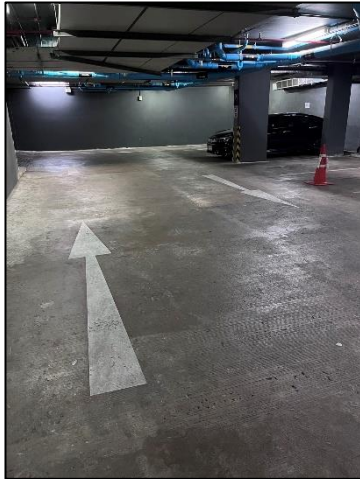
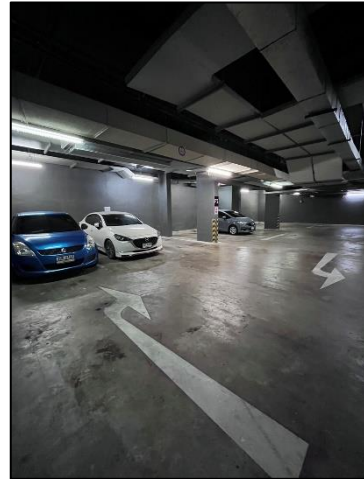
2) ติดตั้งป้ายเตือน “ห้ามติดเครื่องยนต์ขณะจอดรถ” ทั้งภาษาไทยและภาษาอังกฤษ พร้อมรูปสัญลักษณ์ ที่มองเห็นได้อย่างชัดเจน ในบริเวณพื้นที่จอดรถของโครงการ	✓	โครงการมีการติดตั้งป้ายห้ามติดเครื่องยนต์ขณะจอดรถ ทั้งภาษาไทยและภาษาอังกฤษไว้ในบริเวณที่จอดรถของโครงการ	รูปที่ 2.2-2 การจราจร -

3) ทำความสะอาดชั้นจอดรถอย่างสม่ำเสมอ เพื่อป้องกันฝุ่นละอองสะสม ซึ่งอาจส่งผลกระทบต่อผลกระทบอากาศ	✓	โครงการมีการดูแลความสะอาดบริเวณพื้นที่จอดรถอย่างสม่ำเสมอ	รูปที่ 2.2-2 การจราจร -

1.3 เสียง	1) ควบคุมความเร็วของยานพาหนะในบริเวณพื้นที่โครงการ เช่น ดัดป้ายจำกัดความเร็ว หรือทำสัญญาณ เพื่อลดความเร็ว และช่วยลดระดับเสียงที่เกิดจากการแล่นของรถยนต์ลดลงไปด้วย	✓	โครงการมีการควบคุมความเร็วของยานพาหนะ และมีเจ้าหน้าที่รักษาความปลอดภัยคอยดูแลอยู่เสมอ	รูปที่ 2.2-2 การจราจร -

2) รณรงค์ให้ผู้ขับขี่รถยนต์ภายในโครงการห้ามบีบแตรส่งเสียงดังรบกวน	✓	โครงการมีการรณรงค์ให้ผู้ขับขี่รถยนต์ภายในโครงการห้ามบีบแตรส่งเสียงดังรบกวน	รูปที่ 2.2-2 การจราจร -

3) ควบคุมความเร็วรถยนต์ในโครงการและจัดเจ้าหน้าที่อำนวยความสะดวกการจราจรบริเวณทางเข้า-ออก และไม่ให้มีรถยนต์จอดกีดขวางทางเข้า-ออก	✓	โครงการมีการควบคุมความเร็วของยานพาหนะ และมีเจ้าหน้าที่รักษาความปลอดภัยคอยดูแลอยู่เสมอ	รูปที่ 2.2-2 การจราจร -

3.2 การจราจร	1) ต้องจัดให้มีพื้นที่จอดรถยนต์ จำนวน 78 คัน ตลอดการดำเนินงานโครงการ	✓	โครงการจัดให้มีพื้นที่จอดรถสำหรับผู้มาใช้บริการอย่างเพียงพอ	รูปที่ 2.2-2 การจราจร	-

4) จัดเจ้าหน้าที่รักษาความปลอดภัยบริเวณทางเข้า-ออก และลานจอดรถ เพื่ออำนวยความสะดวกสำหรับรถเข้า-ออกโครงการ และอำนวยความสะดวกในการเข้าจอดรถในพื้นที่จอดรถชั้นที่ 1 และคอยระวังรถที่เข้า-ออก ผ่านช่องทางขึ้นลงที่จอดรถชั้นใต้ดิน	✓	โครงการจัดให้มีเจ้าหน้าที่รักษาความปลอดภัยดูแลรักษาความปลอดภัยอยู่เสมอ	รูปที่ 2.2-2 การจราจร	-

5) ติดตั้งป้ายเตือนทางแยก เตือนให้ระวังรถทางแยกด้านหน้า ที่ทางเดินรถชั้นใต้ดินก่อนขึ้นมายังชั้นที่ 1 และจัดให้มีระจกุนบริเวณทางแยกด้านหน้าทางลาดลงชั้นจอดรถใต้ดิน	✓	โครงการมีการติดตั้งป้ายเตือนทางแยก และระจกุนตามที่มาตรการฯ กำหนด	รูปที่ 2.2-2 การจราจร	-

6) ติดตั้งป้ายแสดงทางเข้า-ออก ในระยะที่สามารถมองเห็นได้ง่าย ก่อนเข้าสู่พื้นที่โครงการ เพื่อให้ผู้ขับขี่ยานพาหนะที่จะเลี้ยวเข้าสู่โครงการ ชะลอรถและเตรียมพร้อมก่อนเข้าโครงการ	✓	โครงการมีการติดตั้งป้ายแสดงทางเข้า-ออก ให้สามารถสังเกตเห็นได้อย่างชัดเจน	รูปที่ 2.2-2 การจราจร	-

7) จัดให้มีแสงไฟส่องสว่างทางเดินรถให้สว่างเพียงพอ ทั้งเวลากลางวัน และกลางคืน	✓	โครงการจัดให้มีไฟฟ้าส่องสว่างบริเวณทางเดินรถอย่างเพียงพอ	รูปที่ 2.2-2 การจราจร	-

8) ไม่ให้รถยนต์บุคคลภายนอกที่ไม่ได้ใช้บริการโรงแรม หรือไม่มีกิจธุระใด ๆ กับโรงแรม เข้ามาจอดในลานจอดรถของโรงแรม	✓	โครงการจัดให้มีเจ้าหน้าที่รักษาความปลอดภัยคอยดูแลไม่ให้รถยนต์บุคคลภายนอกที่ไม่ได้ใช้บริการโรงแรมเข้ามาจอดในที่จอดรถของโรงแรม	รูปที่ 2.2-2 การจราจร	-

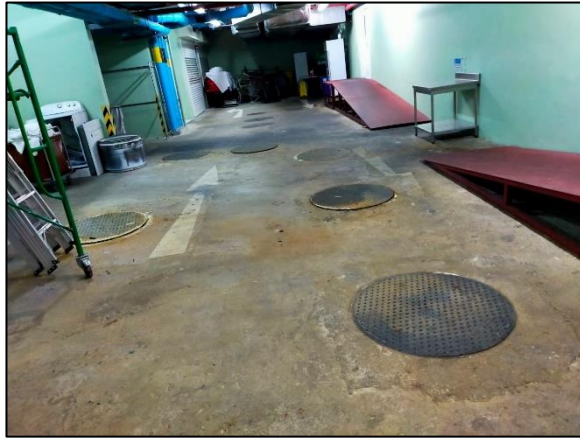
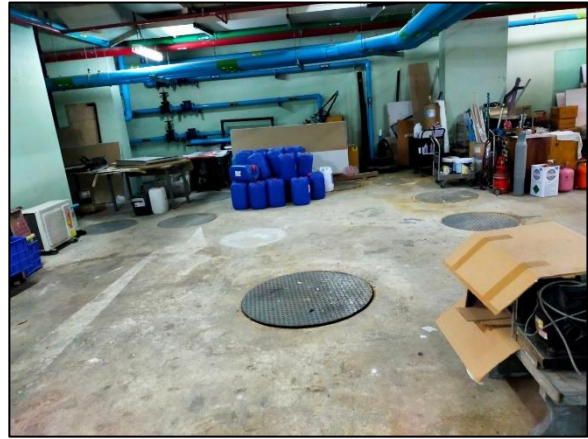
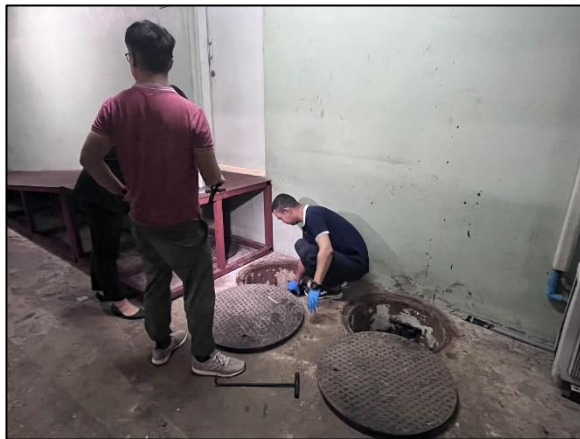
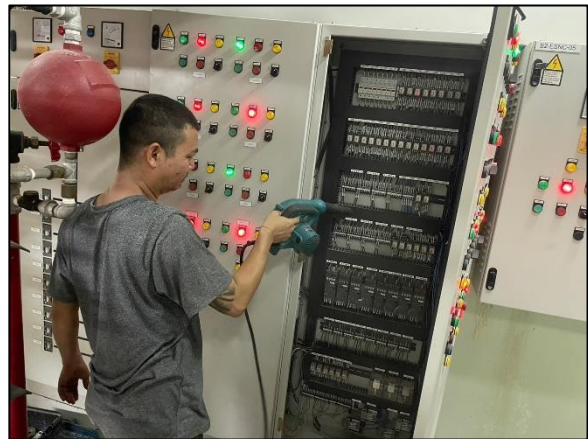
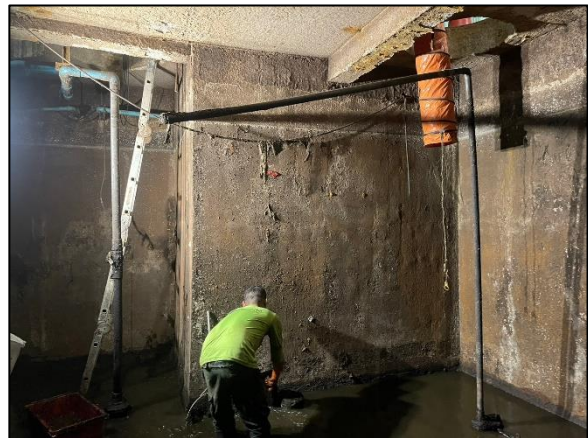
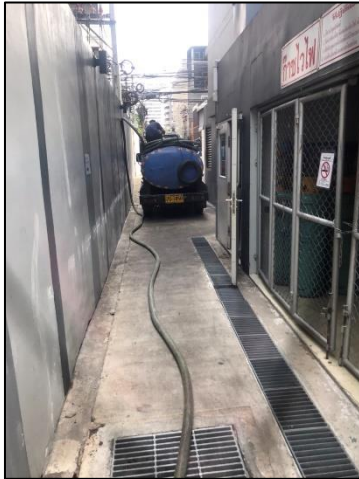
รูปที่ 2.2-3 ระบบบำบัดน้ำเสียและสิ่งปลูกฎ

1.5 ผลกระทบน้ำผิวดิน	1) จัดให้มีระบบบำบัดน้ำเสียแบบ Aeration Activated Sludge พร้อมทั้งมีส่วนดักไขมัน และบ่อเกราะ รองรับน้ำเสียไม่น้อยกว่า 142.4 ลบ.ม./วัน น้ำที่ผ่านการบำบัดจะมี ค่าบีโอดี ไม่มากกว่า 15 มิลลิกรัม/ลิตร และมีค่าตะกอนแขวนลอย ไม่มากกว่า 30 มิลลิกรัม/ลิตร ตามมาตรฐานน้ำทิ้งจากอาคารประเภท ก. พร้อมทั้งมีระบบกำจัดละอองของน้ำ ระบบกำจัดก๊าซมีเทนจากระบบบำบัดน้ำเสียตามแบบที่วิศวกรลงนามรับรองและเสนอในรายงานฯ	✓	โครงการจัดให้มีระบบบำบัดน้ำเสียแบบ Aeration Activated Sludge ตามที่กำหนดในมาตรการ ฯ	รูปที่ 2.2-3 ระบบบำบัดน้ำเสียและสิ่งปฏิกูล -

1.5 ผลกระทบน้ำผิวดิน (ต่อ)	2) น้ำทิ้งที่ผ่านการบำบัดของโครงการจะต้องมีค่าสิ่งปนเปื้อนไม่มากกว่ามาตรฐานน้ำทิ้งจากอาคาร ประเภท ก. ก่อนระบายลงสู่ระบบระบายน้ำสาธารณะ	✓	โครงการจัดให้มีระบบบำบัดน้ำเสียแบบ Aeration Activated Sludge ตามที่กำหนดในมาตรการ ฯ	รูปที่ 2.2-3 ระบบบำบัดน้ำเสียและสิ่งปฏิกูล	-

5) ให้เจ้าหน้าที่ดูแลระบบบำบัดน้ำเสีย ดำเนินการตกตะกอนและกากไขมันออกจากระบบบำบัดน้ำเสียทุกวันโดยกากของเสียที่เป็นของแข็งให้รวบรวมบรรจุลงถุงดำรัดปากถุงให้แน่นนำไปทิ้งรวมกับมูลฝอยเปียกของโครงการในห้องพักมูลฝอยเปียก สำหรับกากไขมันที่ลอยอยู่บนผิวน้ำบ่อดักไขมันให้ตักใส่ภาชนะพลาสติกที่รองด้วยทรายมีขนาดความจุไม่น้อยกว่า 0.3 ลบ.ม. แล้วนำกากไขมันไปตากให้แห้งเมื่อกากไขมันแห้งแล้วเจ้าหน้าที่จึงปาดกากไขมันแข็งที่ผิวน้ำทรายบรรจุใส่ถุงดำรัดแน่นนำไปทิ้งรวมกับมูลฝอยเปียกของโครงการต่อไป	✓	โครงการจัดให้มีเจ้าหน้าที่คอยดูแลระบบบำบัดน้ำเสียอยู่เสมอ	รูปที่ 2.2-3 ระบบบำบัดน้ำเสียและสิ่งปฏิกูล	-

6) ประสานให้รถสูบล้างสิ่งปฏิกูลของสำนักงานเขต ฯ เข้าสูบตะกอนส่วนเกินออกจากระบบบำบัดน้ำเสีย เป็นประจำตามความจุของถังเก็บตะกอน คือ ไม่เกิน 17 วันต่อครั้ง	✓	โครงการได้มีการประสานรถสูบล้างสิ่งปฏิกูลของสำนักงานเขต ฯ เข้าสูบตะกอนส่วนเกินออกจากระบบบำบัดน้ำเสียเป็นประจำ	รูปที่ 2.2-3 ระบบบำบัดน้ำเสียและสิ่งปฏิกูล	-

7) กำหนดให้โครงการทำสัญญาดูแลระบบบำบัดน้ำเสีย กับผู้ดำเนินการติดตั้งระบบบำบัดน้ำเสียของโครงการ อย่างน้อย 1 ปี	✓	ปัจจุบันโครงการได้จัดให้มีเจ้าหน้าที่ของโครงการคอยดูแลระบบบำบัดน้ำเสียอยู่เสมอ	รูปที่ 2.2-3 ระบบบำบัดน้ำเสียและสิ่งปฏิกูล	-

3.6 การบำบัดน้ำเสียและสิ่งปฏิกูล	1) จัดให้มีระบบบำบัดน้ำเสียแบบ Aeration Activated Sludge พร้อมทั้งมีส่วนดักไขมัน และบ่อเกราะ รองรับน้ำเสียไม่น้อยกว่า 150 ลบ.ม./วัน น้ำที่ผ่านการบำบัดจะมีค่า บีโอดี ไม่มากกว่า 15 มิลลิกรัม/ลิตร และมีค่าตะกอนแขวนลอย ไม่มากกว่า 30 มิลลิกรัม/ลิตร ตามมาตรฐานน้ำทิ้งจากอาคารประเภท ก. พร้อมทั้งมีระบบกำจัดละอองของน้ำ ระบบกำจัดก๊าซมีเทนจากระบบบำบัดน้ำเสียตามแบบที่วิศวกรลงนามรับรองและเสนอในรายงานฯ	✓	โครงการจัดให้มีระบบบำบัดน้ำเสียแบบ Aeration Activated Sludge ตามที่กำหนดในมาตรการ ฯ	รูปที่ 2.2-3 ระบบบำบัดน้ำเสียและสิ่งปฏิกูล	-

2) น้ำทิ้งที่ผ่านการบำบัดของโครงการจะต้องมีค่าสิ่งปนเปื้อนไม่มากกว่ามาตรฐานน้ำทิ้งจากอาคาร ประเภท ก. ก่อนระบายลงสู่ระบบระบายน้ำสาธารณะ	✓	โครงการจัดให้มีระบบบำบัดน้ำเสียแบบ Aeration Activated Sludge ตามที่กำหนดในมาตรการ ฯ	รูปที่ 2.2-3 ระบบบำบัดน้ำเสียและสิ่งปฏิกูล	-

5) ให้เจ้าหน้าที่ดูแลระบบบำบัดน้ำเสีย ดำเนินการตกตะกอนและกากไขมันออกจากระบบบำบัดน้ำเสียทุกวันโดยกากของเสียที่เป็นของแข็งให้รวบรวมบรรจุลงถุงดำมัดปากถุงให้แน่นนำไปทิ้งรวมกับมูลฝอยเปียกของโครงการในห้องพักมูลฝอยเปียก สำหรับกากไขมันที่ลอยอยู่บนผิวน้ำบ่อดักไขมันให้ตักใส่ถาดพลาสติกที่รองด้วยทรายมีขนาดความจุไม่น้อยกว่า 0.3 ลบ.ม. แล้วนำถาดกากไขมันไปตากให้แห้งเมื่อกากไขมันแห้งแล้วเจ้าหน้าที่จึงปาดกากไขมันแข็งที่ผิวน้ำทรายบรรจุใส่ถุงดำมัดแน่นนำไปทิ้งรวมกับมูลฝอยเปียกของโครงการต่อไป	✓	โครงการจัดให้มีเจ้าหน้าที่คอยดูแลระบบบำบัดน้ำเสียอยู่เสมอ	รูปที่ 2.2-3 ระบบบำบัดน้ำเสียและสิ่งปฏิกูล	-

6) ประสานให้รถสูบล้างสิ่งปฏิกูลของสำนักงานเขต ฯ เข้าสูบล้างส่วนเกินออกจากระบบบำบัดน้ำเสีย เป็นประจำตามความจุของถังเก็บตะกอน คือ ไม่เกิน 17 วันต่อครั้ง	✓	โครงการได้มีการประสานรถสูบล้างสิ่งปฏิกูลของสำนักงานเขต ฯ เข้าสูบล้างส่วนเกินออกจากระบบบำบัดน้ำเสียเป็นประจำ	รูปที่ 2.2-3 ระบบบำบัดน้ำเสียและสิ่งปฏิกูล	-

9) กำหนดให้โครงการทำสัญญาดูแลระบบบำบัดน้ำเสีย กับผู้ดำเนินการติดตั้งระบบบำบัดน้ำเสียของโครงการ อย่างน้อย 1 ปี	✓	ปัจจุบันโครงการได้จัดให้มีเจ้าหน้าที่ของโครงการคอยดูแลระบบบำบัดน้ำเสียอยู่เสมอ	รูปที่ 2.2-3 ระบบบำบัดน้ำเสียและสิ่งปฏิกูล	-

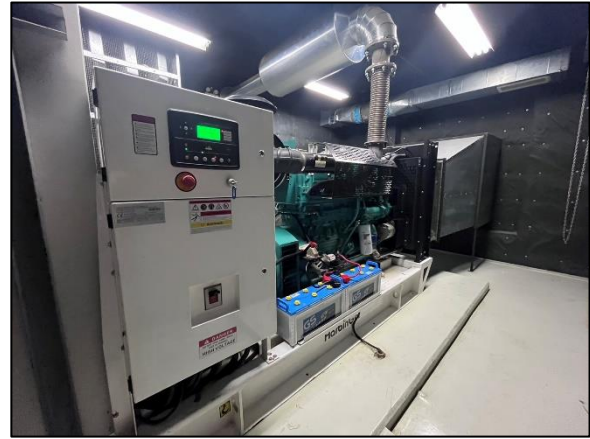
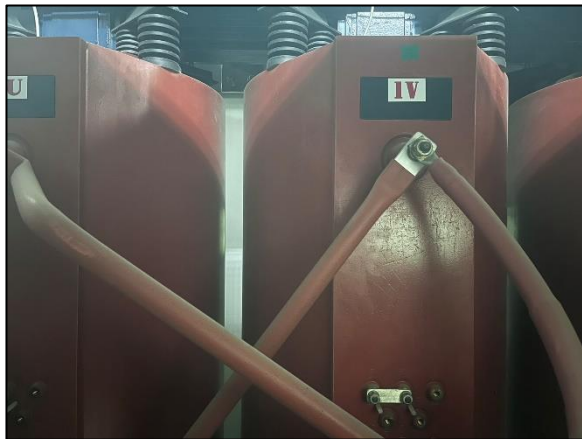
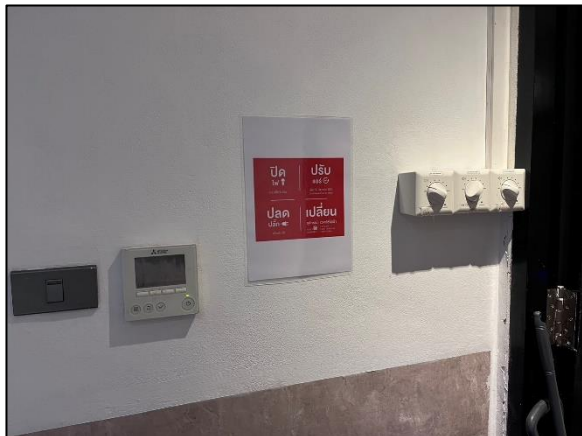
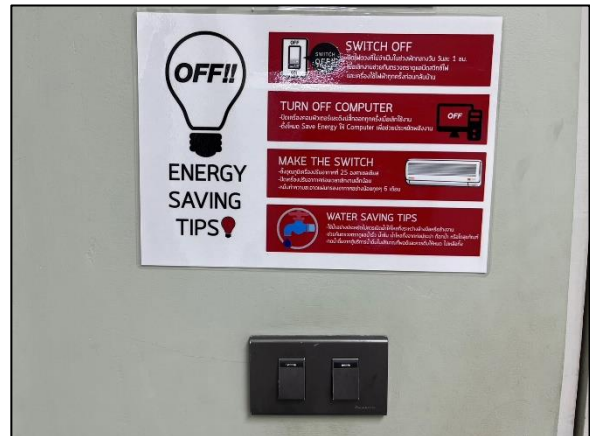
## รูปที่ 2.2-4 การใช้ไฟฟ้า และการอนุรักษ์พลังงาน

3.3 การใช้น้ำ	1) ประชาสัมพันธ์ รมรงค์ ขอความร่วมมือในการประหยัดน้ำแก่ผู้ให้บริการ และพนักงานโครงการ โดยการจัดบอร์ดประชาสัมพันธ์ ติดป้าย/คำขวัญในห้องพัก ทั้งภาษาไทยและภาษาอังกฤษ และพื้นที่สาธารณะอื่น ๆ เป็นต้น	✓	โครงการมีการรณรงค์ให้ผู้ให้บริการและพนักงานใช้น้ำอย่างประหยัด	รูปที่ 2.2-4 การใช้ไฟฟ้าและการอนุรักษ์พลังงาน	-

3.4 การใช้ไฟฟ้าและการอนุรักษ์พลังงาน	1) ให้โครงการติดตั้งหม้อแปลงไฟฟ้าของโครงการ ภายในห้องหม้อแปลงไฟฟ้า พร้อมทั้งจัดให้มีระบบระบายอากาศ ระบบป้องกันและระงับอัคคีภัย ตามที่เสนอในรายงานการวิเคราะห์ผลกระทบสิ่งแวดล้อม พร้อมทั้งตรวจสอบบำรุงรักษาการทำงานของระบบไฟฟ้าให้อยู่ในสภาพสมบูรณ์ ตลอดเวลาดำเนินการโครงการ	✓	โครงการมีการติดตั้งหม้อแปลงไฟฟ้าของโครงการ และภายในห้องดังกล่าวมีระบบระบายอากาศ ระบบป้องกันและระงับอัคคีภัย ตามที่มาตรการฯ กำหนด	รูปที่ 2.2-4 การใช้ไฟฟ้าและการอนุรักษ์พลังงาน	-

6) จัดทำแผนประชาสัมพันธ์การประหยัดพลังงานติดตั้งในแต่ละห้องพัก โดยจัดทำเป็นภาษาไทยและภาษาอังกฤษ รณรงค์ให้ประหยัดกระแสไฟฟ้า เช่น - ให้ใช้บันไดแทนลิฟต์เมื่อขึ้นลงน้อยชั้น ติดตั้งที่โถงลิฟต์	✓	โครงการปฏิบัติตามมาตรการฯ อย่างเคร่งครัด	รูปที่ 2.2-4 การใช้ไฟฟ้าและการอนุรักษ์พลังงาน	-

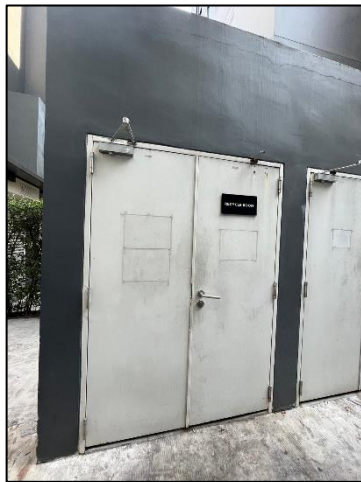
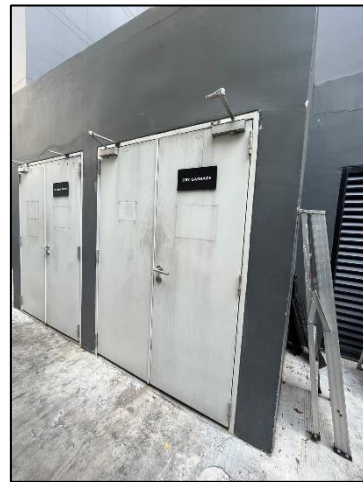
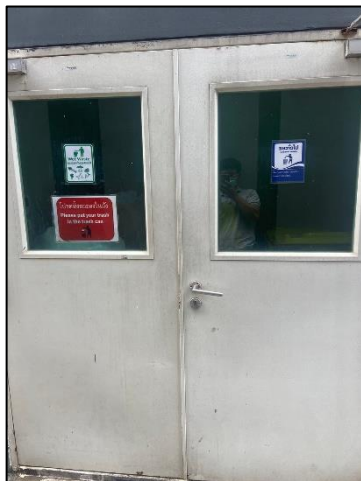
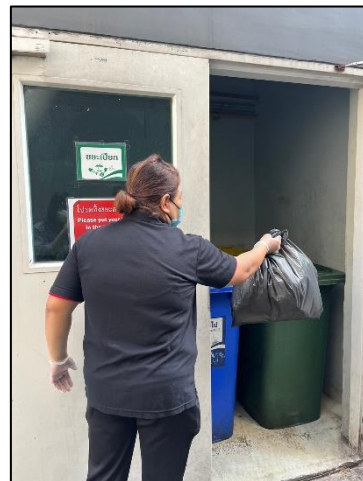
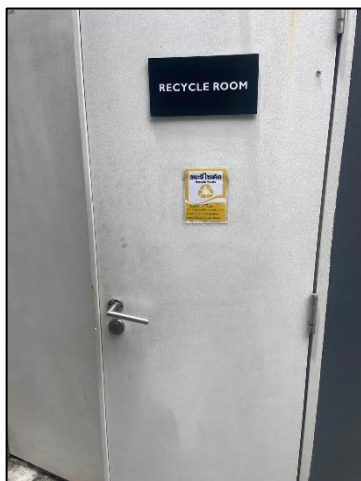
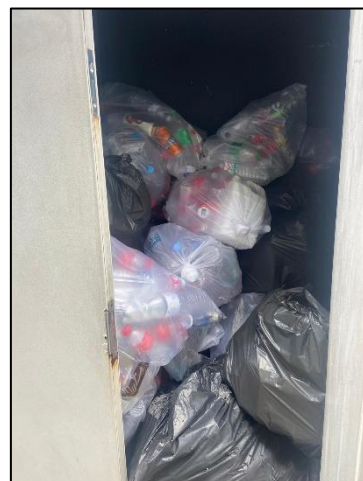
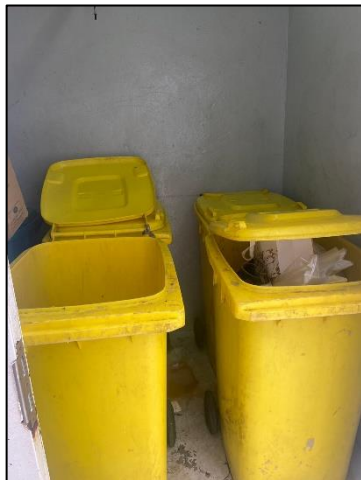
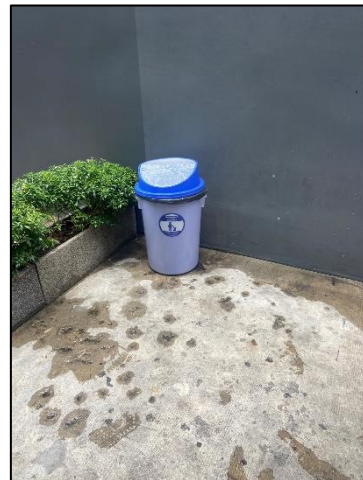
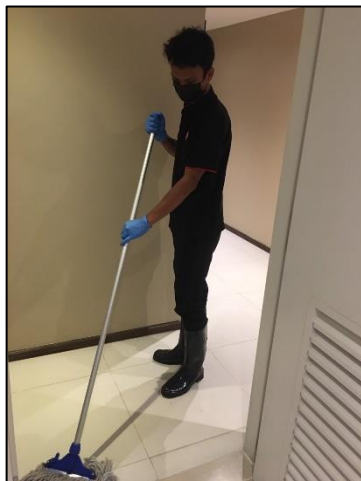
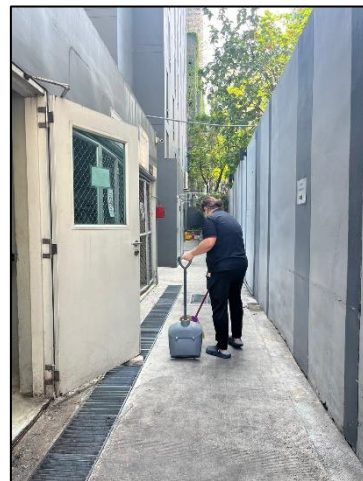
3.5 การจัดการมูลฝอย	1) จัดให้มีห้องพักมูลฝอยรวมของโครงการที่อาคาร B (อาคารด้านหน้าโครงการ) ประกอบด้วยห้องพักมูลฝอยเปียก มีพื้นที่ประมาณ 3.8 ตารางเมตร ห้องพักมูลฝอยแห้ง มีพื้นที่ ประมาณ 3.4 ตารางเมตร ห้องพักมูลฝอยอันตราย มีพื้นที่ ประมาณ 3.4 ตารางเมตร ห้องพักมูลฝอยรีไซเคิล มีพื้นที่ ประมาณ 2.4 ตารางเมตร มีความจุห้องพักมูลฝอยรวม ไม่น้อยกว่า 33 ลบ.ม. หรือ สามารถเก็บมูลฝอยที่เกิดขึ้นได้ไม่น้อยกว่า 3 วัน	✓	โครงการจัดให้มีห้องพักมูลฝอยรวมของโครงการที่อาคาร B (อาคารด้านหน้าโครงการ) ประกอบด้วยห้องพักมูลฝอยเปียก ห้องพักมูลฝอยแห้ง ห้องพักมูลฝอยอันตราย และห้องพักมูลฝอยรีไซเคิล ตามที่มาตรการฯ กำหนด	รูปที่ 2.2-5 การจัดการมูลฝอย	-

2) เตรียมถังมูลฝอยพลาสติกรองรับมูลฝอยแยกประเภท มูลฝอยเปียก มูลฝอยแห้ง มูลฝอยรีไซเคิล และมูลฝอยอันตราย โดยห้องพักมูลฝอยเปียกตั้งถังรองรับมูลฝอยชนิดมีฝาปิด (สีฟ้า) ขนาด 240 ลิตร จำนวนไม่น้อยกว่า 4 ถัง ภายในห้องพักมูลฝอยแห้ง ตั้งถังรองรับมูลฝอยแห้งชนิดมีฝาปิด (สีเหลือง) ขนาด 240 ลิตร จำนวนไม่น้อยกว่า 2 ถัง และถังมูลฝอยอันตรายชนิดมีฝาปิด (สีแดง) ขนาด 240 ลิตร จำนวนไม่น้อยกว่า 2 ถัง ส่วนการเก็บมูลฝอยรีไซเคิล ภายในห้องเก็บมูลฝอยรีไซเคิลให้ทำการคัดแยกมูลฝอยก่อนและนำไปรวมไว้ในห้องเก็บมูลฝอยรีไซเคิล ซึ่งมีพื้นที่ 6 ตร.ม.	✓	โครงการได้จัดเตรียมถังมูลฝอยพลาสติกเพื่อรองรับมูลฝอยแยกประเภท มูลฝอยเปียก มูลฝอยแห้ง มูลฝอยรีไซเคิล และมูลฝอยอันตราย ตามที่มาตรการฯ กำหนด	รูปที่ 2.2-5 การจัดการมูลฝอย	-

3) จัดให้มีห้องพักมูลฝอยรวมของอาคาร มีความจุไม่น้อยกว่า 21.76 ลบ.ม. สามารถเก็บมูลฝอยที่เกิดขึ้นได้ไม่น้อยกว่า 3 วัน	✓	โครงการจัดให้มีห้องพักมูลฝอยรวมของโครงการที่อาคาร B (อาคารด้านหน้าโครงการ) ประกอบด้วยห้องพักมูลฝอยเปียก ห้องพักมูลฝอยแห้ง ห้องพักมูลฝอยอันตราย และห้องพักมูลฝอยรีไซเคิล ตามที่มาตรการฯ กำหนด	รูปที่ 2.2-5 การจัดการมูลฝอย	-

6) ให้แม่บ้านโครงการเวรกลางคืนล้างทำความสะอาดห้องพักมูลฝอยทุกวัน หลังส่งมูลฝอยต่อรถเก็บขนมูลฝอย	✓	โครงการจัดให้มีการล้างทำความสะอาดห้องพักมูลฝอย หลังส่งมูลฝอยต่อรถเก็บขนมูลฝอยอย่างสม่ำเสมอ	รูปที่ 2.2-5 การจัดการมูลฝอย	-

8) การส่งมูลฝอยอันตรายต่อรถเก็บขนของเขตวัฒนา ให้ดำเนินการตามวันที่สำนักงานเขตวัฒนา กำหนดประมาณ เดือนละ 1 ครั้ง	✓	โครงการปฏิบัติตามมาตรการฯ กำหนด	-	-
	9) จัดให้มีอุปกรณ์ป้องกันอันตรายส่วนบุคคลสำหรับแม่บ้านของโครงการ ได้แก่ ผ้ากันเปื้อน ผ้าปิดปาก-จมูก ถุงมือยางหนา และ	✓	แม่บ้านของโครงการมีการสวมอุปกรณ์ป้องกันอันตรายส่วนบุคคลขณะปฏิบัติหน้าที่	รูปที่ 2.2-5 การจัดการมูลฝอย	-

10) มูลฝอยรีไซเคิลของโครงการให้ทำการคัดแยกประเภทเป็นขวดแก้ว ขวดพลาสติก กระป๋องเครื่องดื่ม กระดาษ หนังสือพิมพ์ และกระดาษกล่อง เพื่อให้หัวหน้าแม่บ้านส่งจำหน่ายทุก 3-5 วัน ตามปริมาณมูลฝอย และนำรายได้จากการจำหน่ายเป็นกองทุนสวัสดิการรวมสำหรับแม่บ้าน เพื่อเป็นแรงจูงใจในการคัดแยกมูลฝอยของโครงการ	✓	แม่บ้านของโครงการมีการคัดแยกประเภทเป็นขวดแก้ว ขวดพลาสติก กระป๋องเครื่องดื่ม กระดาษ หนังสือพิมพ์ และกระดาษกล่อง เพื่อส่งจำหน่าย	รูปที่ 2.2-5 การจัดการมูลฝอย	-

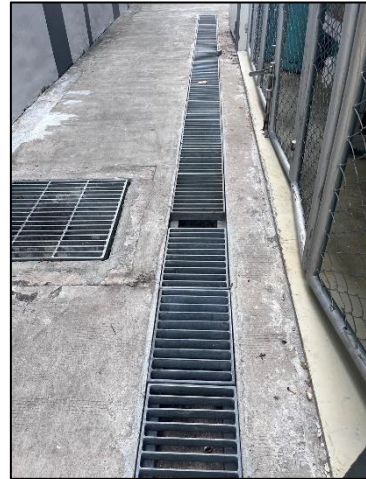
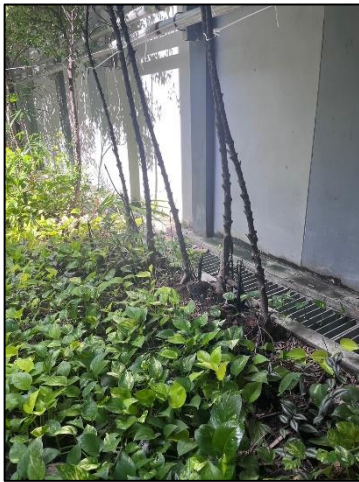
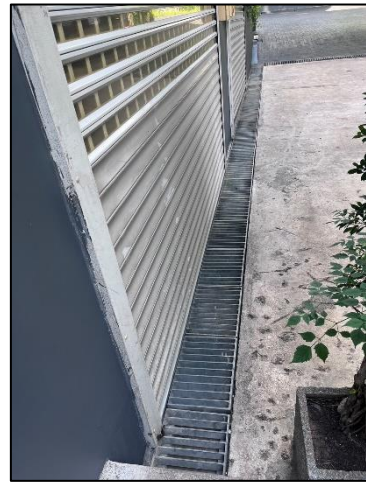
3.7 การระบายน้ำและการป้องกันน้ำท่วม	1) ให้โครงการจัดให้มีบ่อน้ำความจุ ไม่น้อยกว่า 50 ลูกบาศก์เมตร และเครื่องสูบน้ำสำหรับระบายน้ำออกอัตราการสูบน้ำ 36 ลูกบาศก์เมตร/ชั่วโมง จำนวน 2 เครื่อง ตามที่เสนอในรายงาน ฯ	✓	โครงการจัดให้มีบ่อน้ำ และและเครื่องสูบน้ำสำหรับระบายน้ำออก จำนวน 2 เครื่อง ตามที่มาตรการฯ กำหนด	รูปที่ 2.2-6 การระบายน้ำ	-

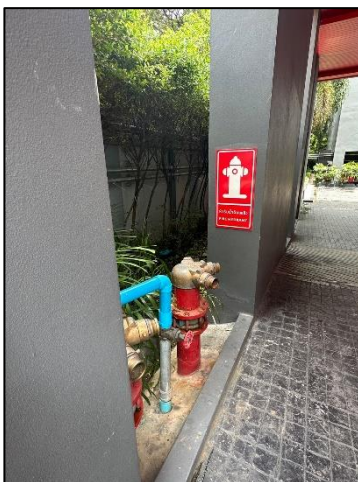
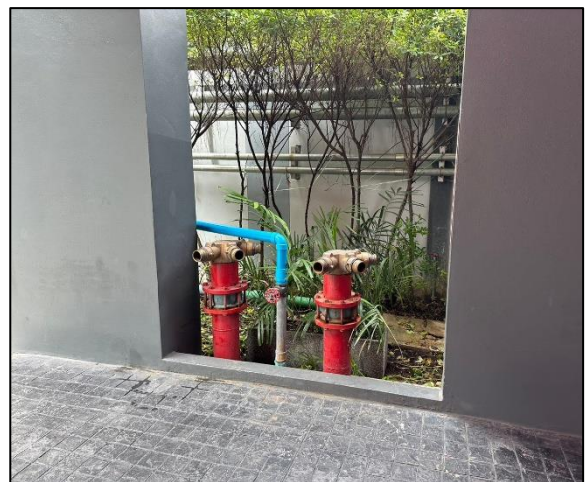
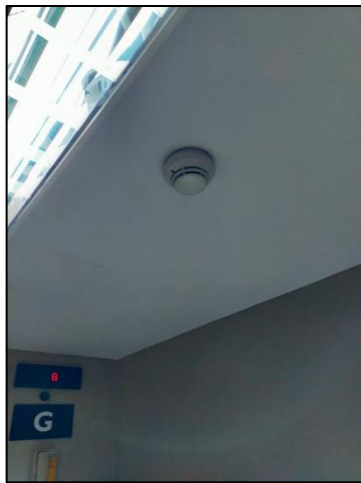
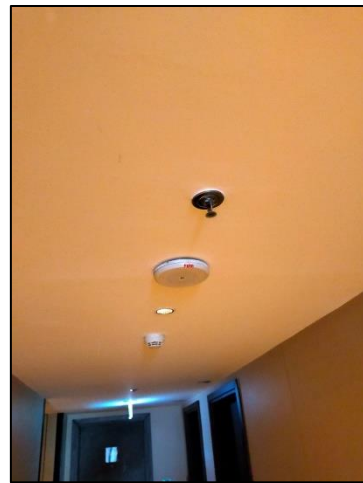
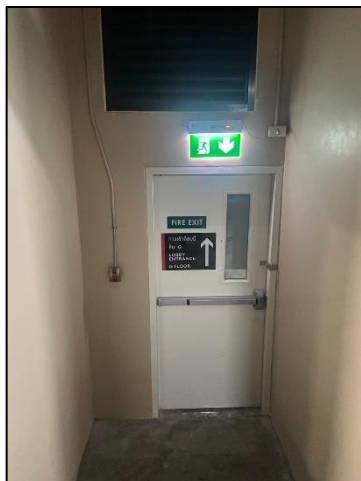
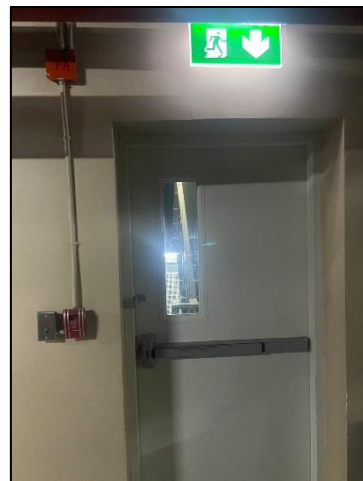
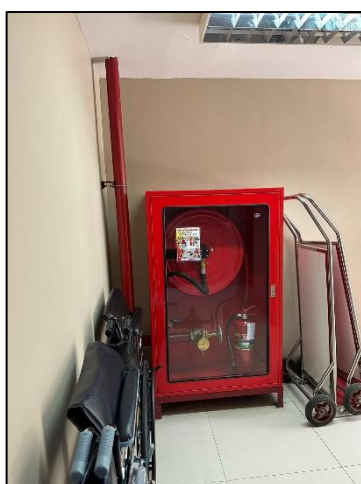
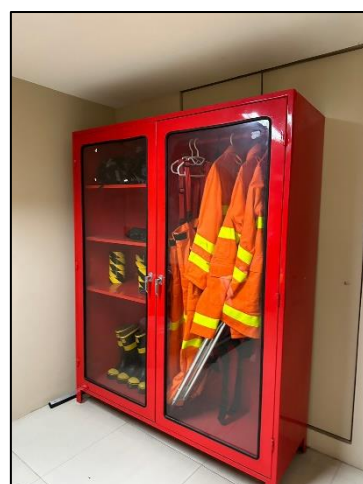
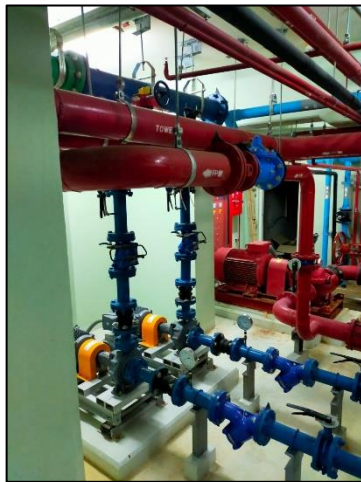
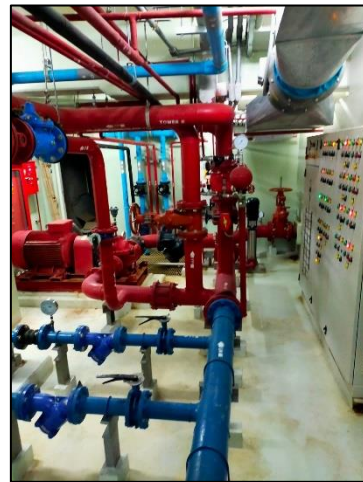
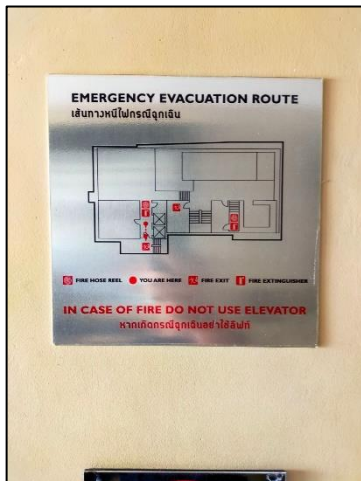
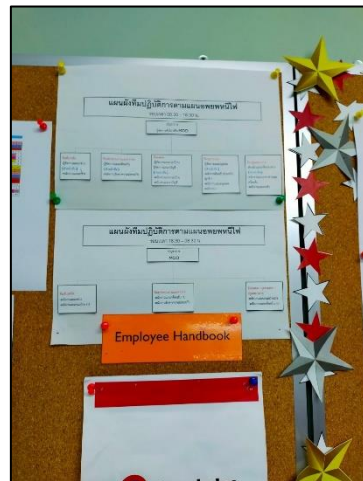
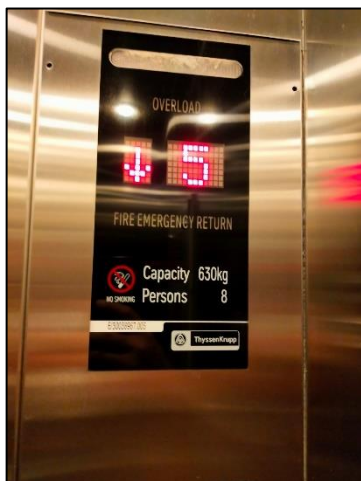
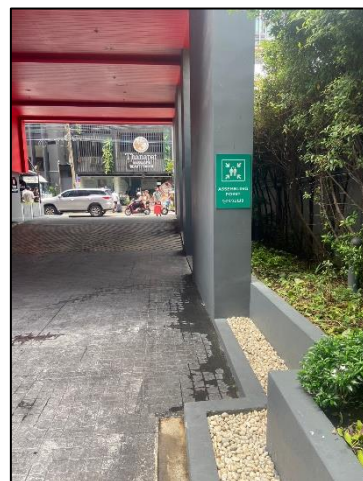
3.8 การป้องกันอัคคีภัย	1) จัดให้มีอุปกรณ์ป้องกันอัคคีภัยเป็นไปตามข้อกำหนดที่เกี่ยวข้องและตามที่เสนอในรายงาน ฯ ให้ครบถ้วน ประกอบด้วย (1) ระบบสัญญาณเตือนภัย เช่น แผงควบคุมระบบสัญญาณแจ้งเหตุเพลิงไหม้ เครื่องตรวจจับความร้อน เครื่องตรวจจับควัน และอุปกรณ์ส่งเสียงสัญญาณแจ้งเหตุอัคคีภัย (2) ระบบป้องกัน/ดับเพลิง เช่น เครื่องสูบน้ำดับเพลิง ระบบน้ำสำรองดับเพลิง ตู้เก็บสายฉีดน้ำดับเพลิง ถังดับเพลิง และทางหนีไฟ โดยอุปกรณ์/เครื่องมือในระบบดังกล่าว ต้องมีประสิทธิภาพการทำงาน ตามมาตรฐานที่เป็นที่ยอมรับ	✓	โครงการจัดให้มีอุปกรณ์ป้องกันอัคคีภัยเป็นไปตามข้อกำหนดที่เกี่ยวข้องและตามที่เสนอในรายงาน ฯ อย่างครบถ้วน	รูปที่ 2.2-7 การป้องกันอัคคีภัย	-

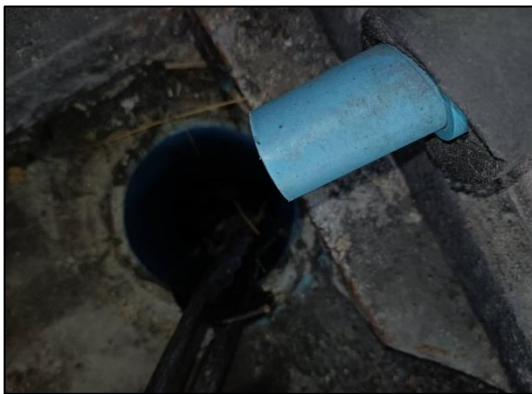
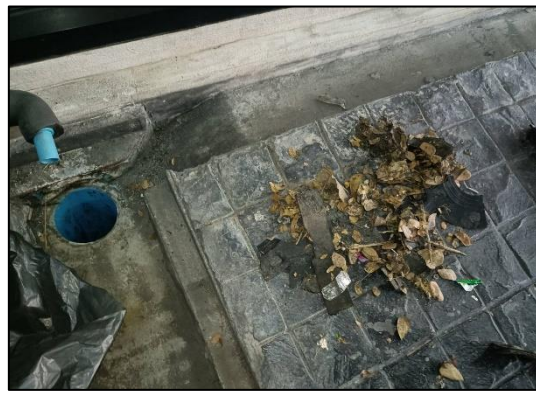
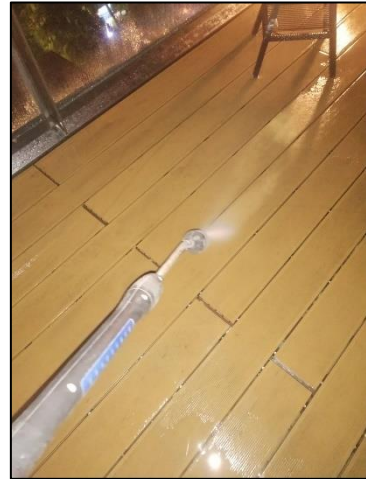
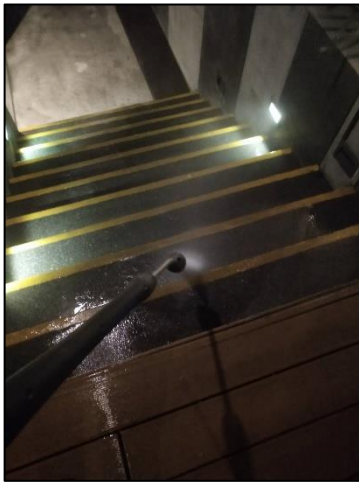
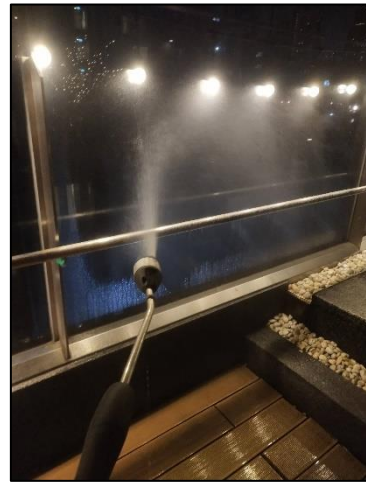
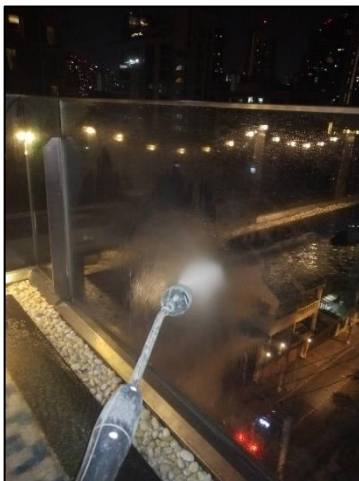
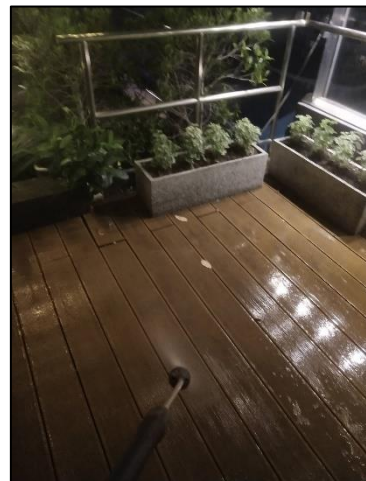
รูปที่ 2.2-9 การทำความสะอาดรางระบายน้ำ และพื้นที่ส่วนกลาง

2) หมั่นตรวจสอบสิ่งอุดตันหรือกีดขวางทางไหลของน้ำ และภายในบ่อกักน้ำ และทำความสะอาดอย่างน้อยเดือนละครั้ง	✓	โครงการมีการตรวจสอบสิ่งอุดตันหรือกีดขวางทางไหลของน้ำ และภายในบ่อกักน้ำอยู่เสมอ	รูปที่ 2.2-9 การทำความสะอาดรางระบายน้ำและพื้นที่ส่วนกลาง	-

3) ติดตั้งตะแกรงดักมูลฝอยที่บ่อกักน้ำสุดท้าย ก่อนที่จะระบายน้ำออกสู่ท่อระบายน้ำสาธารณะ และหมั่นตรวจสอบดักมูลฝอยออกเป็นประจำและให้ทำความสะอาดขุดลอกดินตะกอนออกจากท่อระบายน้ำและบ่อดักตะกอนของโครงการในช่วงเดือนมกราคม-มีนาคมอย่างน้อยปีละ 1 ครั้ง	✓	โครงการปฏิบัติตามมาตรการฯ อย่างเคร่งครัด	รูปที่ 2.2-9 การทำความสะอาดรางระบายน้ำและพื้นที่ส่วนกลาง	-
