ผลการปฏิบัติตามมาตรการติดตามตรวจสอบ  
คุณภาพสิ่งแวดล้อม

### ผลการปฏิบัติตามมาตรการติดตามตรวจสอบผลกระทบสิ่งแวดล้อม

โครงการ โรงแรมเทอร์เวลลอดจ์ สุขุมวิท 11 ของ บริษัท เลเจนด์ แลนด์ บางกอก ทีแอล จำกัด ตั้งอยู่ที่ ซอยสุขุมวิท 11 แขวงคลองเตยเหนือ เขตวัฒนา กรุงเทพมหานคร มีพื้นที่โครงการขนาด 1-1-7 ไร่ เป็นโครงการ ประเภทโรงแรม ประกอบด้วยอาคารขนาดความสูง 8 ชั้น พร้อมชั้นใต้ดิน 2 ชั้น จำนวน 2 อาคาร มีจำนวน ห้องพักรวมทั้งสิ้น 224 ห้อง (อาคาร A มีจำนวนห้องพัก 145 ห้อง และอาคาร B มีจำนวนห้องพัก 79 ห้อง) โครงการ โรงแรมเทอร์เวลลอดจ์ สุขุมวิท 11 ได้มีการตรวจสอบด้านผลกระทบสิ่งแวดล้อมตามเงื่อนไขที่เสนอไว้ในรายงานการประเมินผลกระทบสิ่งแวดล้อม (EIA) และได้ผ่านการพิจารณาเห็นชอบรายงานฯ เมื่อวันที่ 31 มีนาคม 2557 ตามหนังสือจากสำนักงานนโยบายและแผนทรัพยากรธรรมชาติและสิ่งแวดล้อม ที่ ทส 1009.5/3516 โดย บริษัท เลเจนด์ แลนด์ บางกอก ทีแอล จำกัด ได้มอบหมายให้ บริษัท สยาม แมททีเรียลส์ เอ็กเชนจ์ จำกัด เป็นผู้ดำเนินการติดตามตรวจสอบการปฏิบัติตามมาตรการติดตามตรวจสอบผลกระทบ สิ่งแวดล้อมโครงการ โรงแรมเทอร์เวลลอดจ์ สุขุมวิท 11 (ระยะดำเนินการ) เพื่อเสนอต่อหน่วยงานที่เกี่ยวข้องต่อไป

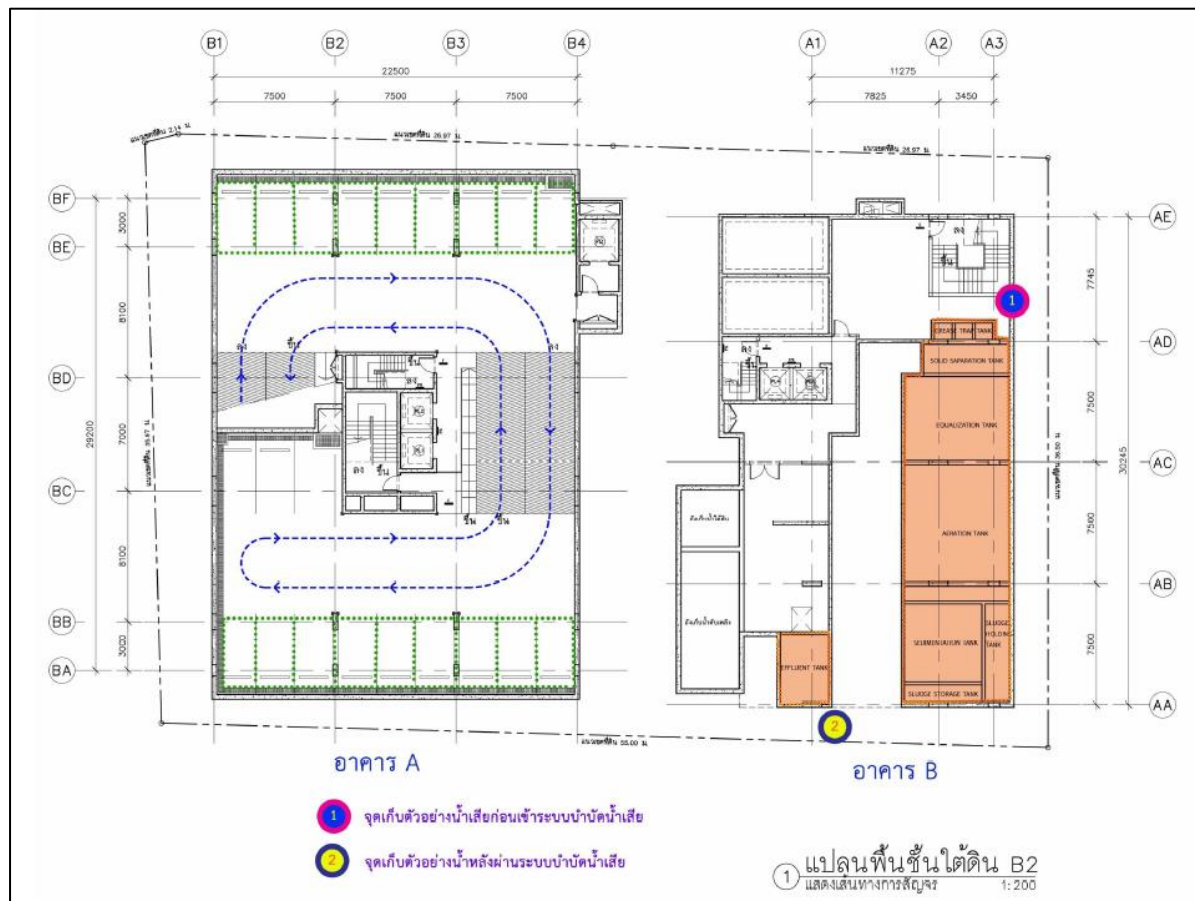
**รูปที่ 3.5.1-1 ตำแหน่งการเก็บตัวอย่างคุณภาพน้ำทิ้ง**

โครงการ โรงแรมเทอร์เวลลอดจ์ สุขุมวิท 11 ได้มอบหมายให้ บริษัท เทสต์ เทค จำกัด เป็นผู้ดำเนินการเก็บและวิเคราะห์ตัวอย่าง ซึ่งทางบริษัทจะเก็บตัวอย่างคุณภาพน้ำทิ้งด้วยวิธี Grab Sampling โดยตัวอย่างทั้งหมดจะถูกแช่ในถังน้ำแข็ง เพื่อรักษาสภาพก่อนนำมาวิเคราะห์ในห้องปฏิบัติการภายใน 24 ชั่วโมง บริษัทฯ ได้ปิดฉลากแสดงรายละเอียดของตัวอย่างโดยละเอียด พร้อมทั้งจัดบันทึกข้อมูลในแบบกำกับตัวอย่าง ที่ใช้ควบคุมคุณภาพภายนอกห้องปฏิบัติการวิเคราะห์ และนำส่งไปวิเคราะห์ยังห้องปฏิบัติการของบริษัท เทสต์ เทค จำกัด โดยการเก็บตัวอย่างและวิเคราะห์คุณภาพน้ำ ดำเนินตามมาตรฐานที่กำหนดไว้ใน Standard Method for the Examination of Water and Wastewater ฉบับปีล่าสุด ของ American Public Health Association ซึ่งเป็นมาตรฐานวิธีการวิเคราะห์คุณภาพน้ำที่ได้รับการยอมรับกันโดยทั่วไป โดยวิธีการตรวจวิเคราะห์ และตำแหน่งการเก็บตัวอย่าง แสดงดังตารางที่ 3.5.1-1 และรูปที่ 3.5.1-1

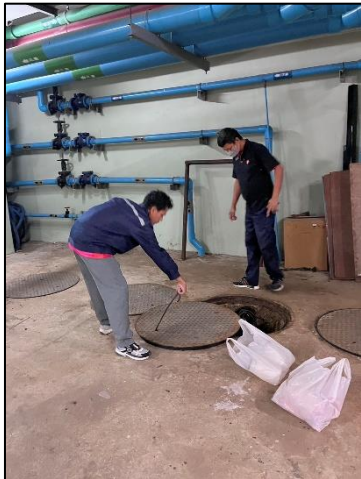
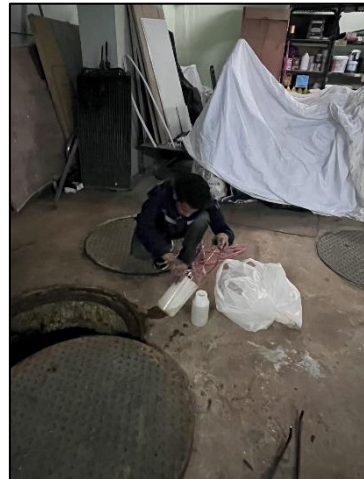
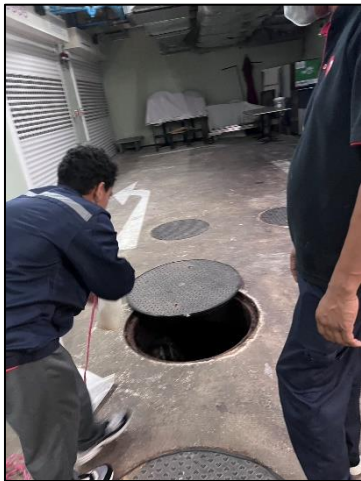
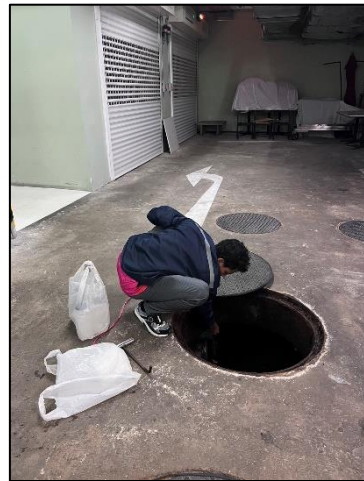
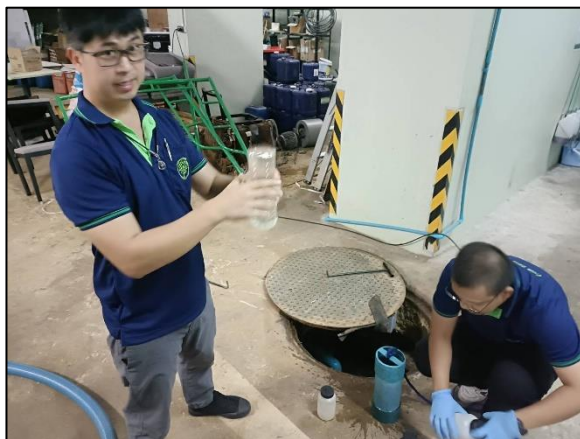
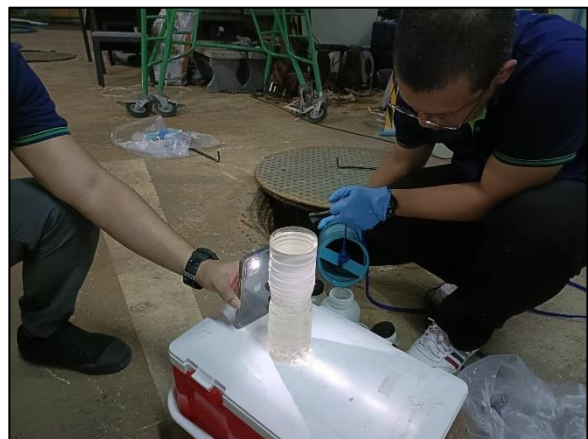
รูปที่ 3.5.1-2 การเก็บตัวอย่างน้ำทิ้ง

สำหรับการตรวจวัดคุณภาพน้ำทิ้ง โครงการ โรงแรมเทอร์เวลลอดจ์ สุขุมวิท 11 ได้มอบหมายให้ บริษัท เทสต์ เทค จำกัด เป็นผู้ดำเนินการเก็บตัวอย่างและตรวจวิเคราะห์คุณภาพน้ำทิ้ง โดยโครงการได้ดำเนินการตรวจวัดคุณภาพน้ำทิ้ง 2 จุด คือ น้ำทิ้งก่อนเข้าระบบ และน้ำจากบ่อกักน้ำสุดท้ายก่อนระบายออกระบบระบายน้ำทิ้งสาธารณะ และดำเนินการเก็บตัวอย่าง 1 ครั้ง ในเดือน มิถุนายน 2566 ดังรูปที่ 3.5.1-2 จากการตรวจวัดคุณภาพน้ำทิ้งของเดือนมิถุนายน 2566 สามารถสรุปผลการ ได้ดังตารางที่ 3.5.1-2 ซึ่งพบว่าคุณภาพน้ำทิ้งหลังการบำบัดไม่ผ่านเกณฑ์มาตรฐานควบคุมการระบายน้ำทิ้งจากอาคารประเภท ก ตาม

ประกาศกระทรวงทรัพยากรธรรมชาติและสิ่งแวดล้อม พ.ศ.2548 โดยมีค่า SS, BOD และ Sulfide เกิน  
มาตรฐานดังกล่าว

พารามิเตอร์	หน่วย	ผลการวิเคราะห์		มาตรฐาน
		น้ำทิ้งก่อนเข้าระบบ	บ่อกักน้ำสุดท้าย ก่อนระบายสู่ระบบ ระบายน้ำสาธารณะ	
- pH	-	7.8	7.4	5.0-9.0
- BOD	mg/L	148	98	≤20
- Total Suspended Solids	mg/L	58	52	≤30
- Total Dissolved Solids	mg/L	404	370	500
- Fat Oil & Grease	mg/L	10.00	8.67	≤20
- TKN	mg/L	52.64	31.92	≤35
- Sulfide	mg/L	7.4	6.0	≤1.0

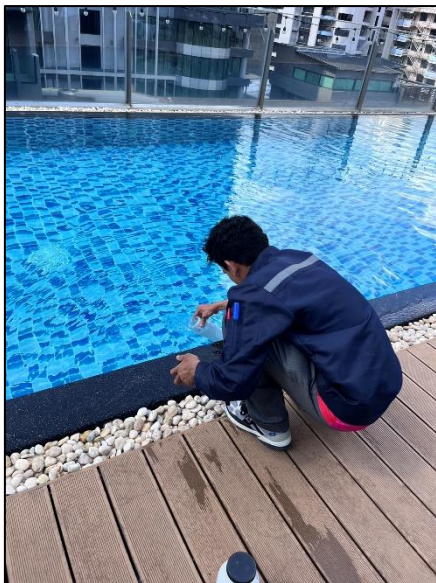
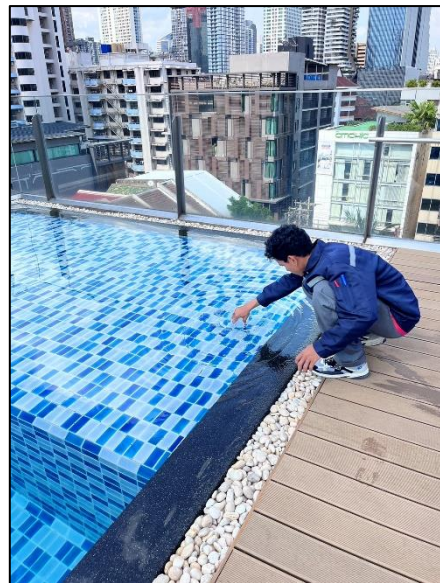
รูปที่ 3.5.2-1 การเก็บตัวอย่างคุณภาพน้ำในสระว่ายน้ำ

สำหรับการตรวจวัดคุณภาพน้ำในสระว่ายน้ำ โครงการ โรงแรมเทรเวลลอดจ์ สุขุมวิท 11 ได้มอบหมายให้ บริษัท สยาม แมททีเรียลส์ เอ็กเซนจ์ จำกัด เป็นผู้ดำเนินการเก็บตัวอย่าง และดำเนินการตรวจวิเคราะห์โดยบริษัท สเปเชียล แล็บ เอ็นไว แอนด์ คอนซัลแตนท์ จำกัด ในเดือน มกราคม – มิถุนายน 2566 โครงการได้มีการตรวจวัดคุณภาพน้ำในสระว่ายน้ำ ทั้ง 2 จุด ในเดือนมิถุนายน 2566 เพียง 1 ครั้ง เท่านั้น โดยการเก็บตัวอย่างแสดงดังรูปที่ 3.5.2-1 และผลการตรวจวัดดังตารางที่ 3.5.2-2 ซึ่งพบว่า พารามิเตอร์ส่วนใหญ่มีค่าอยู่ในเกณฑ์มาตรฐานตามคำแนะนำของคณะกรรมการสาธารณสุข ฉบับที่ 1/2550 เรื่อง การควบคุมการประกอบกิจการสระว่ายน้ำหรือกิจการอื่น ๆ ในทำนองเดียวกัน ยกเว้น Pseudomonas aeruginosa ที่มีการตรวจพบในปริมาณน้อย แต่ตามมาตรฐานต้องไม่พบพารามิเตอร์ดังกล่าวในสระว่ายน้ำเลย ซึ่งโครงการจะดำเนินการปรับปรุงและแก้ไขปัญหาดังกล่าวต่อไป

ตัวอย่างน้ำบริเวณสระว่ายน้ำส่วนต้น และสระลึก
