ภาคผนวกที่ 7

ภาพถ่ายผลการปฏิบัติตามมาตรการป้องกันและแก้ไขผลกระทบสิ่งแวดล้อม
และติดตามตรวจสอบคุณภาพสิ่งแวดล้อม

ภาพถ่ายผลการปฏิบัติตามมาตรการป้องกันและแก้ไขผลกระทบสิ่งแวดล้อม และติดตามตรวจสอบคุณภาพสิ่งแวดล้อม
โครงการ แบงค์คอก ฮอไรซอน ไลค์ @ บางนา 36 (ระยะก่อสร้าง)
ประจำเดือน มกราคม-มิถุนายน 2566

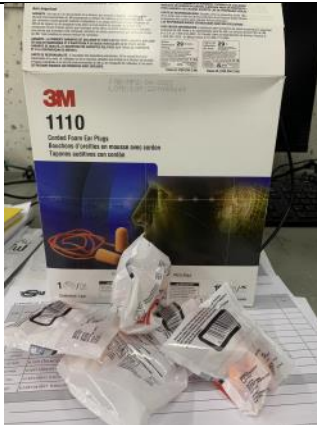
รูปที่ ๗.๔๖ ปลั๊กอุดหู (Ear Plug)
