รายงานผลการปฏิบัติตามมาตรการป้องกัน  
และแก้ไขผลกระทบสิ่งแวดล้อม  
และมาตรการติดตามตรวจสอบผลกระทบสิ่งแวดล้อม

โครงการเหมืองแร่หินอุตสาหกรรมชนิดหินปูน  
เพื่ออุตสาหกรรมก่อสร้าง  
ประทานบัตรที่ 29721/15595

บริษัท ดงลานศิลา จำกัด

มกราคม-มิถุนายน  
2566

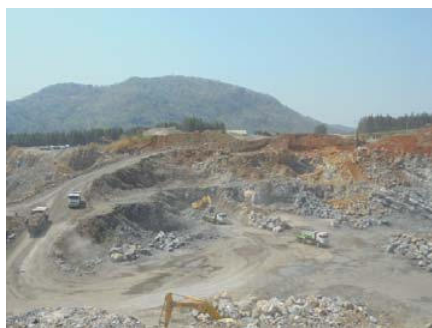
รูปที่ 2-1: สภาพหน้าเหมืองปัจจุบัน

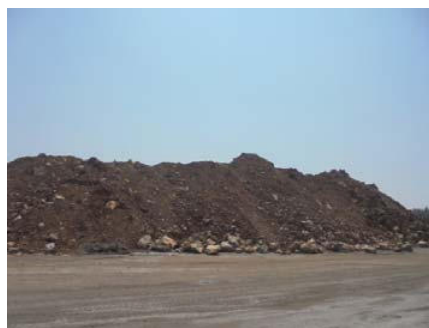
รูปที่ 2-2: ลานเก็บกองเปลือกดินและเศษหิน

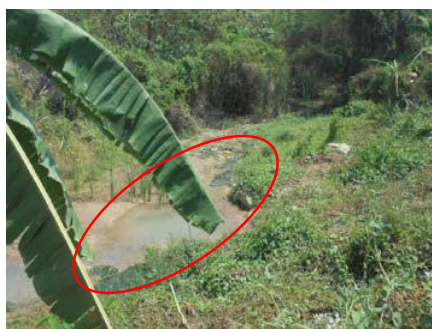
รูปที่ 2-3: คูระบายน้ำรอบพื้นที่กองเปลือกดิน

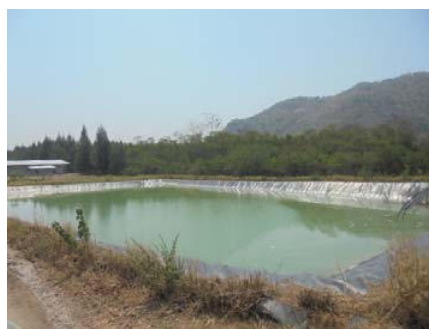
รูปที่ 2-4: บ่อดักตะกอน 1

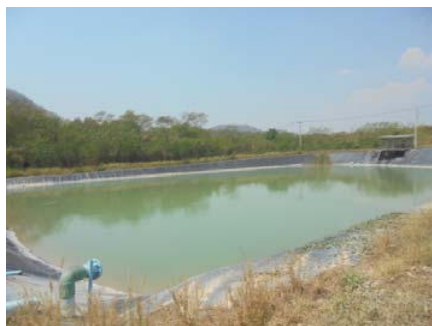
รูปที่ 2-5: บ่อดักตะกอน 2

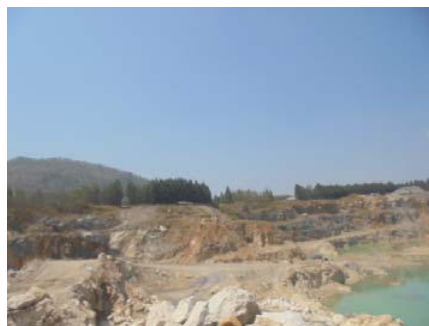
รูปที่ 2-6: พื้นที่เว้นการทำเหมืองด้านทิศใต้

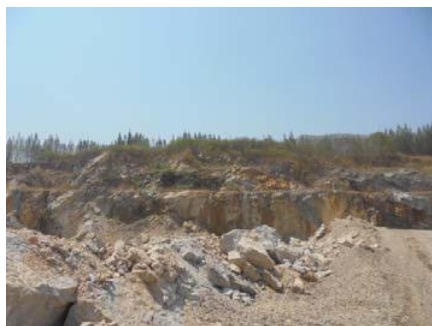
รูปที่ 2-7: พื้นที่เว้นการทำเหมืองด้านทิศตะวันตก

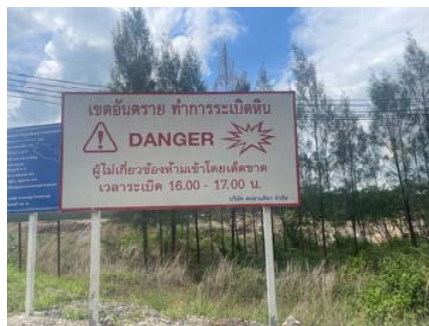
รูปที่ 2-8: ป้ายเตือนการระเบิด

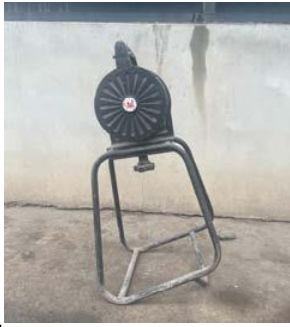
รูปที่ 2-9: หอสัญญาณเตือนการระเบิด

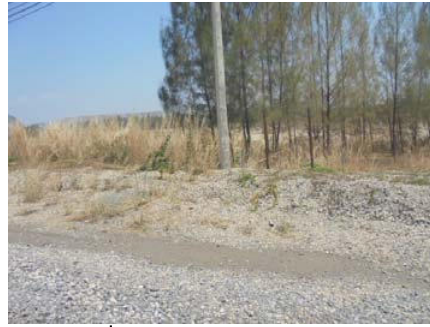
รูปที่ 2-10: การปลูกต้นไม้โตเร็ว  
บริเวณคันทำนบดิน

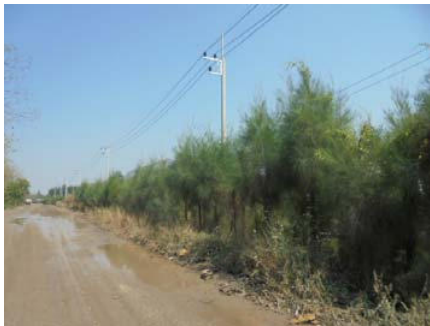
รูปที่ 2-11: การปลูกต้นไม้บริเวณเส้นทางขนส่ง

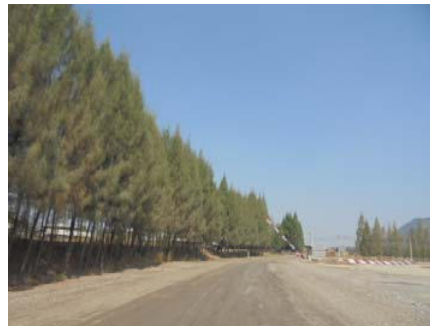
รูปที่ 2-12: ถนนบดอัดแน่น

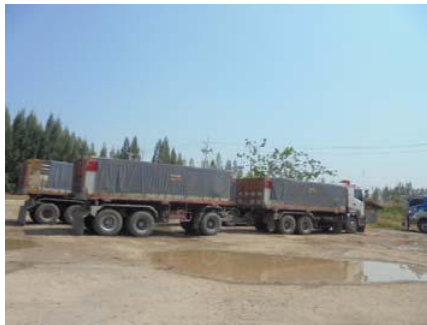
รูปที่ 2-13: การปิดคลุมผ้าใบรถบรรทุก

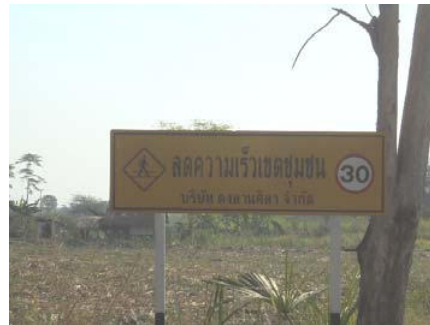
รูปที่ 2-14: ป้ายจำกัดความเร็วรถบรรทุก

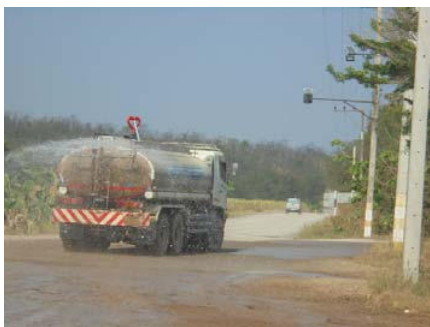
รูปที่ 2-15: การฉีดพรมน้ำ

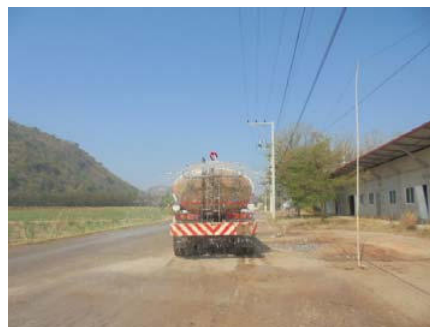
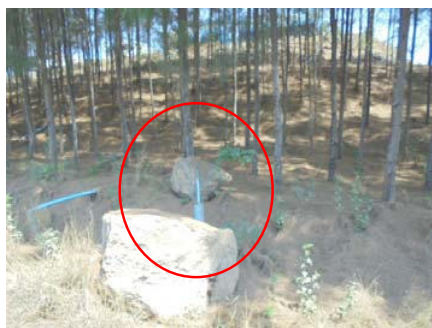
รูปที่ 2-16: ระบบสเปรย์น้ำของโรงโม่หิน

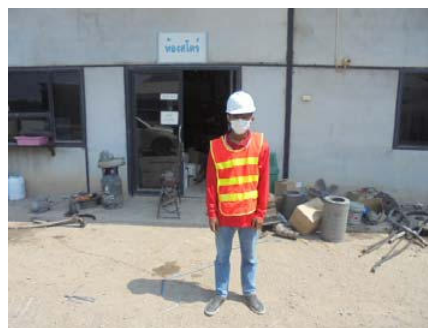
รูปที่ 2-17: การสวมใส่อุปกรณ์ป้องกันอันตราย  
ส่วนบุคคล

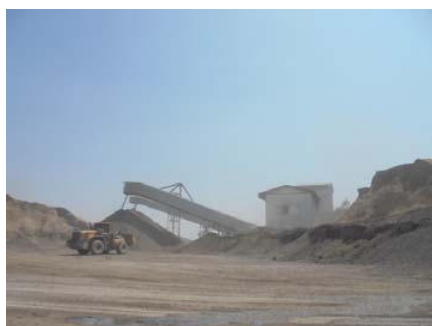
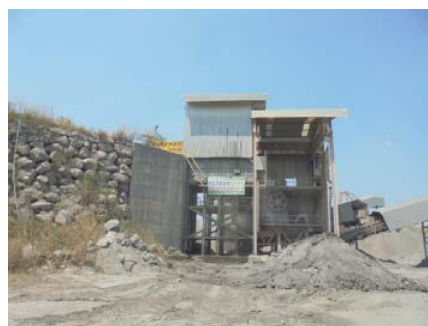
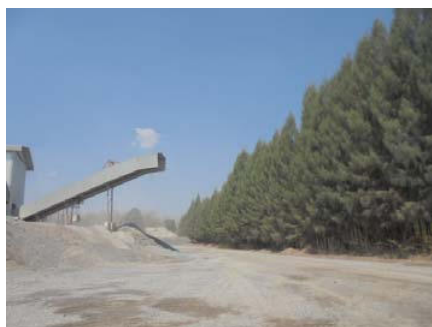
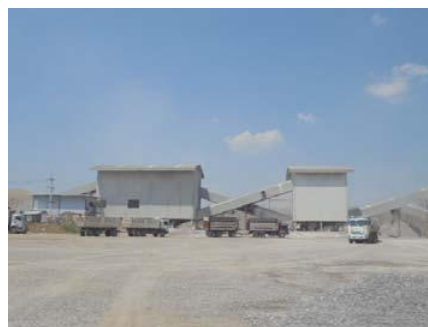
รูปที่ 2-18: โรงโม่หินของโครงการ

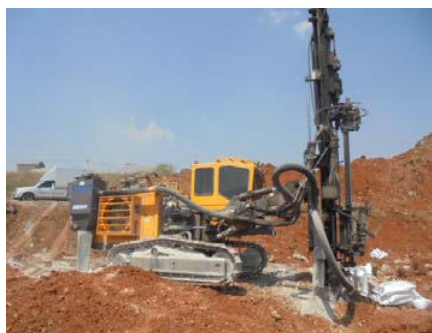
รูปที่ 2-19: รถเจาะรูระเบิด

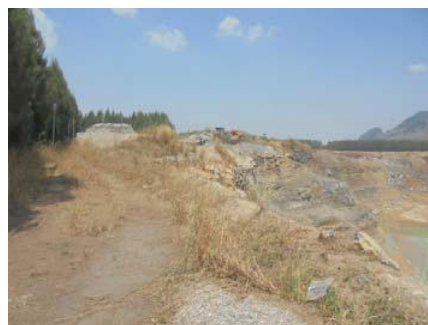
รูปที่ 2-20: การปรับแต่งขอบขุมเหมือง

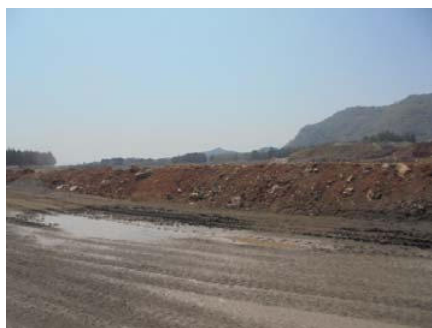
รูปที่ 2-21: คั่นทำนบดินบริเวณพื้นที่เว้นไม่ทำเหมือง

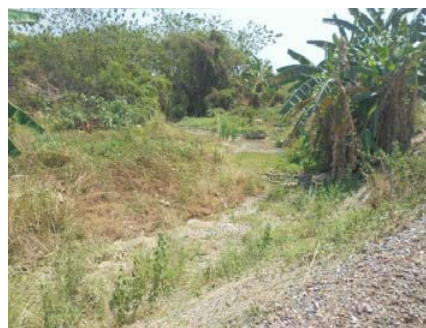
รูปที่ 2-22: คูระบายน้ำบริเวณพื้นที่เว้นไม่ทำเหมือง

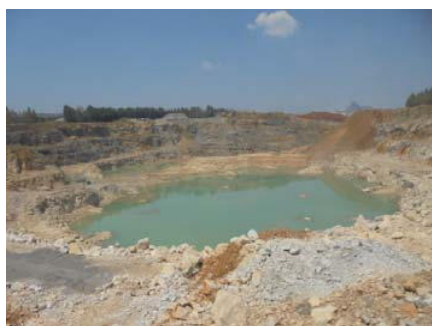
รูปที่ 2-23: บ่อรับน้ำ (Sump)

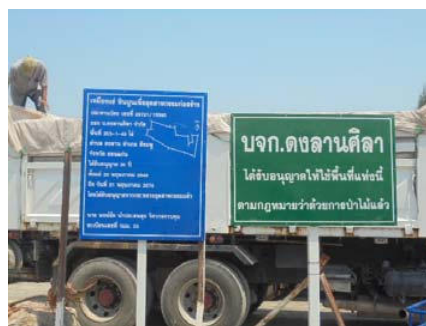
รูปที่ 2-24: ป้ายแสดงขอบเขตประทานบัตร

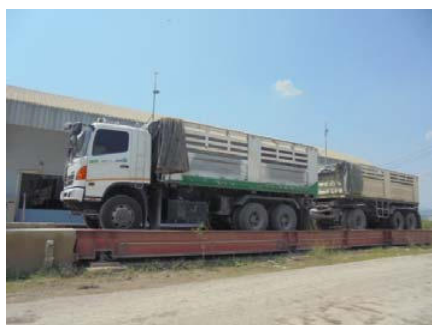
รูปที่ 2-25: จุดตรวจสอบน้ำหนักบรรทุกทุก

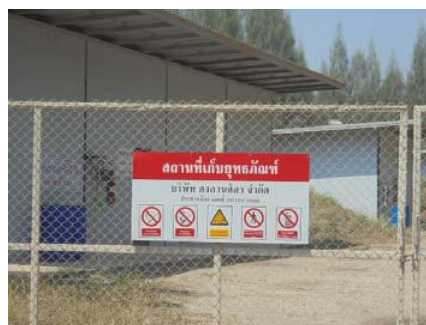
รูปที่ 2-26: อาคารเก็บวัสดุระเบิด
