รายงานผลการปฏิบัติตามมาตรการป้องกันและแก้ไขผลกระทบสิ่งแวดล้อมและมาตรการติดตามตรวจสอบคุณภาพสิ่งแวดล้อม  
โครงการ โลฟ สุขุมวิท 8 บางกอก (ระยะดำเนินการ) ของบริษัท เอเอ็มเอช สุขุมวิท 8 จำกัด ฉบับประจำเดือนมกราคม – มิถุนายน 2566

ตารางที่ 2-1 สรุปผลการปฏิบัติตามมาตรการป้องกันแก้ไขและลดผลกระทบสิ่งแวดล้อมโครงการ โล่ สุขุมวิท 8 บางกอก (ระยะดำเนินการ)  
ของบริษัท เอเอ็มเอช สุขุมวิท 8 จำกัด ฉบับประจำเดือนมกราคม - มิถุนายน 2566

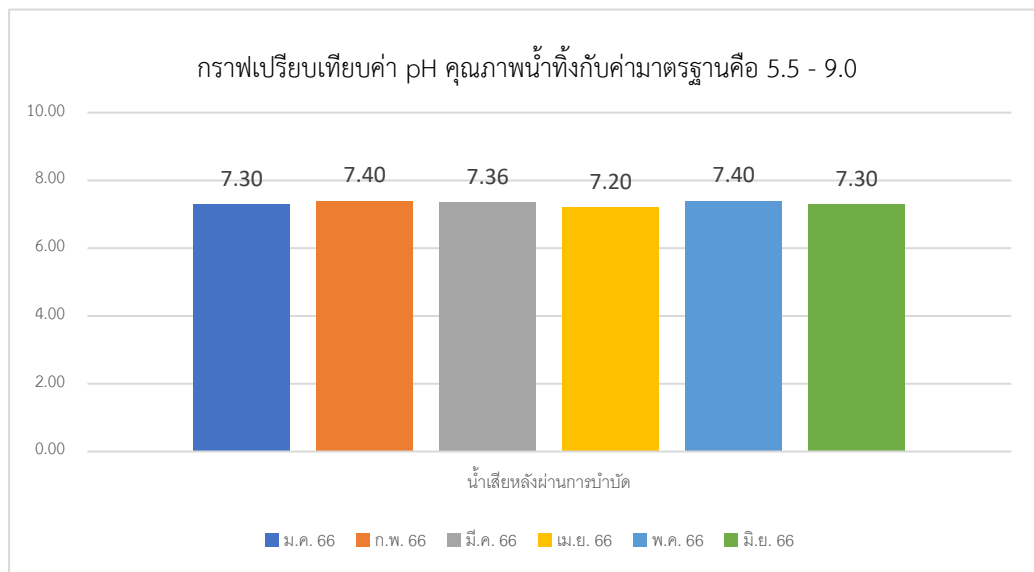
รูปที่ 3-1 กราฟแสดงค่า pH ในน้ำเสียหลังผ่านระบบบำบัด

ผลการตรวจวัดคุณภาพน้ำทิ้งหลังการบำบัด จำนวน 1 สถานี ระหว่างเดือนมกราคม - มิถุนายน 2566 พบว่า มีค่าอยู่ในเกณฑ์มาตรฐานที่กำหนด แสดงการเปรียบเทียบผลการตรวจวิเคราะห์รูปที่ 3-3 โดยมีรายละเอียดดังนี้
