รายงานผลการปฏิบัติตามมาตรการป้องกัน
และแก้ไขผลกระทบสิ่งแวดล้อม
และมาตรการติดตามตรวจสอบผลกระทบสิ่งแวดล้อม

โครงการเหมืองแร่หินอุตสาหกรรมชนิดหินปูนเพื่ออุตสาหกรรมปูนซีเมนต์
เพื่อทำปูนขาวสำหรับอุตสาหกรรมฟอกหนังหรืออุตสาหกรรมน้ำตาล
และเพื่ออุตสาหกรรมก่อสร้าง
(ประธานบัตรที่ 28802/15686)

ตำบลหนองน้ำแดง อำเภอปากช่อง
จังหวัดนครราชสีมา

มกราคม-มิถุนายน
2566

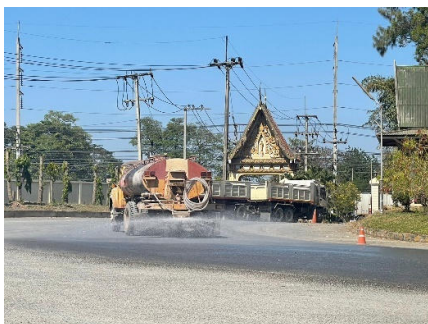
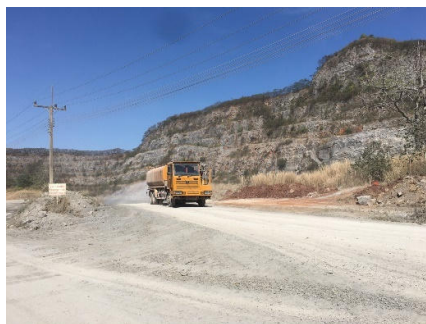
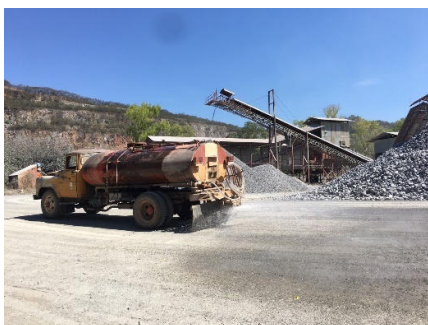
1.2 คุณภาพอากาศ		
1. ให้ฉีดพรมน้ำเพื่อลดผลกระทบด้านการฟุ้งกระจาย ของฝุ่นละอองเส้นทางขนส่งแร่และบริเวณหน้าเหมือง วันละ 2 ครั้ง ในช่วงเช้าและช่วงบ่าย	- โครงการได้ทำฉีดพรมน้ำบริเวณเส้นทางขนส่งแร่ บริเวณหน้าเหมือง และโรงโม่หิน วันละประมาณ 3-4 ครั้ง ซึ่งสามารถลดการฟุ้งกระจายของฝุ่น ละอองได้เป็นอย่างดี (รูปที่ 2-3 ถึง รูปที่ 2-5)	-

รูปที่ 2-3: การฉีดพรมน้ำบริเวณเส้นทางขนส่งแร่

รูปที่ 2-4: การฉีดพรมน้ำบริเวณหน้าเหมือง

รูปที่ 2-5: การฉีดพรมน้ำบริเวณโรงโม่

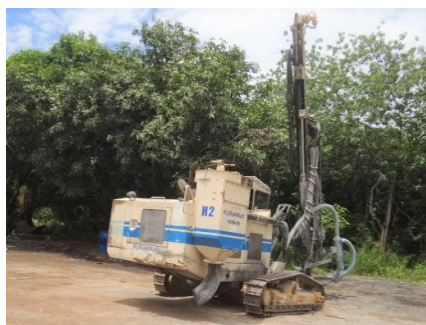
2. รถเจาะระเบิดต้องติดตั้งอุปกรณ์ดักและเก็บฝุ่น จากการเจาะหลุมระเบิด	- บริเวณรถเจาะระเบิดของโครงการมีการติดตั้ง อุปกรณ์ดักและเก็บฝุ่นจากการเจาะหลุมระเบิด แล้วเป็นอย่างดี (รูปที่ 2-6)	-

รูปที่ 2-6: สภาพรถเจาะระเบิด

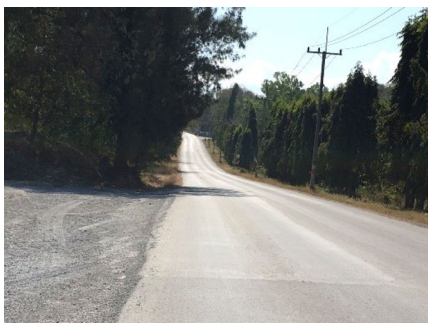
3. ให้ลาดยางบริเวณเส้นทางขนส่งแร่ จากบริเวณ เขตประทานบัตรไปยังโรงโม่หินและโรงงานผลิต ปูนซีเมนต์	- โครงการได้ทำการลาดยางถนนที่ใช้เป็นเส้นทาง ขนส่งแร่ จากบริเวณเขตประทานบัตรไปยังโรงโม่ หินของโครงการ และโรงงานผลิตปูนซีเมนต์แล้ว (รูปที่ 2-7)	-

รูปที่ 2-7: ถนนลาดยางบริเวณเส้นทางขนส่งแร่

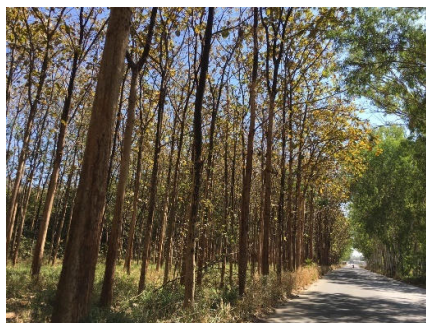
4. ให้ปลูกต้นไม้จำพวกสนประดิพัทธ์ ยูคาลิปตัส บริเวณตามแนวเส้นทางขนส่งแร่และบริเวณโดยรอบ โรงโม่หินทั้ง 2 โรง เพื่อใช้เป็นแนวป้องกันฝุ่นที่จะ เกิดขึ้น	- โครงการได้ปลูกไม้ยูคาลิปตัส ต้นกระถินยักษ์ สนประดิพัทธ์ และทำแปลงสวนป่า ตามแนว เส้นทางขนส่งแร่และบริเวณโดยรอบโรงโม่หินและ ดูแลรักษาให้มีการเจริญเติบโตได้เป็นอย่างดี (รูปที่ 2-8 และรูปที่ 2-9)	-

รูปที่ 2-8: การปลูกต้นไม้ตามแนวเส้นทางขนส่งแร่

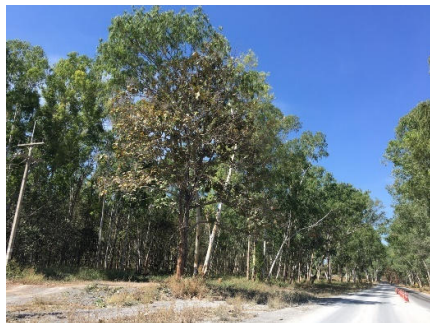
6. ให้ปลูกต้นไม้ยืนต้นโตเร็วโดยรอบโรงโม่หินทั้ง 2 โรง	- โครงการได้ปลูกไม้ยืนต้นโตเร็วบริเวณโดยรอบโรงโม่หินและบริเวณใกล้เคียง (รูปที่ 2-9)	-
7. ให้ใช้วัฏระเบิดสูงสุดไม่เกิน 336 กิโลกรัมต่อจังหวัด	- โครงการมีการควบคุมการใช้วัฏระเบิดในแต่ละครั้งไม่เกินที่กำหนดไว้ (ภาคผนวก ก)	-

รูปที่ 2-9: การปลูกต้นไม้บริเวณโดยรอบโรงโม่หิน

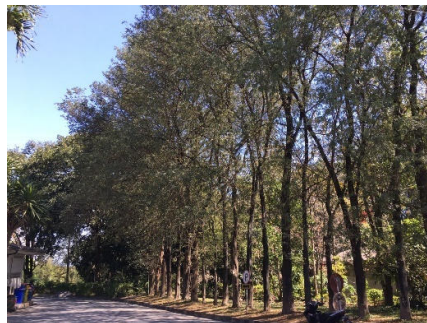
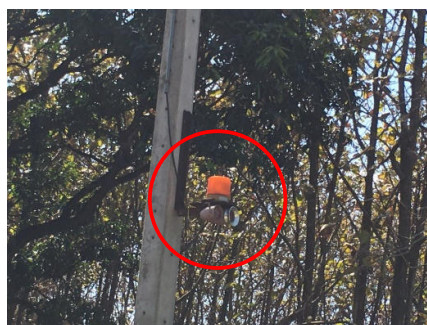
มาตรการป้องกันและแก้ไขผลกระทบสิ่งแวดล้อม	ผลการปฏิบัติตามมาตรการ	ปัญหา อุปสรรค และแนวทางแก้ไข
1.2 คุณภาพอากาศ (ต่อ)		
5. ให้ใช้วัตุถุระเบิดเปิดหน้าเหมืองวันละ 1 ครั้ง (เวลาประมาณ 16.30 น.) และหลีกเลี่ยงการระเบิดในสภาพอากาศที่ไม่เหมาะสม เช่น ลมพัดแรงหรือมีฝนตก	- ทางโครงการทำการระเบิดหน้าเหมืองวันละ 1 ครั้ง เวลาประมาณ 16.00-17.00 น. มีการแจ้งสัญญาณเตือน มีป้ายเตือนบอกเวลาระเบิด และเขตพื้นที่ทำการระเบิดไว้บริเวณใกล้เคียง แสดงให้เห็นอย่างชัดเจน (รูปที่ 2-10 และ รูปที่ 2-11)	-

1.3 เสียง/แรงสั่นสะเทือน		
1. ให้ใช้วัตุถุระเบิดเปิดหน้าเหมืองวันละ 1 ครั้ง (เวลาประมาณ 16.30 น.) และหลีกเลี่ยงการระเบิดในสภาพอากาศที่ไม่เหมาะสม เช่น ลมพัดแรงหรือมีฝนตก	- โครงการทำการระเบิดหน้าเหมืองวันละ 1 ครั้ง เวลาประมาณ 16.00 - 17.00 น. โดยหลีกเลี่ยงการระเบิดเมื่อมีสภาพอากาศที่ไม่เหมาะสม มีสัญญาณเตือนการระเบิด มีป้ายเตือนบอกเวลา และเขตพื้นที่ทำการระเบิดไว้แสดงให้เห็นอย่างชัดเจน (รูปที่ 2-10 และ รูปที่ 2-11)	-

รูปที่ 2-10: ป้ายเตือนการระเบิด

รูปที่ 2-11: สัญญาณเตือนการระเบิด

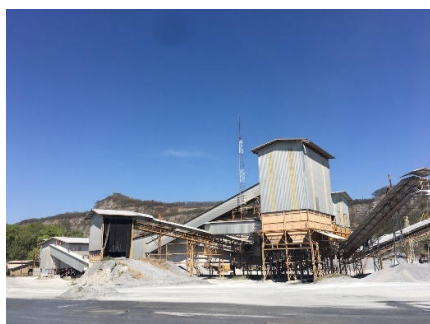
7. ให้โรงม่หินมีระบบการป้องกันผลกระทบสิ่งแวดล้อมตามประกาศกระทรวงอุตสาหกรรมพื้นฐานและการเหมืองแร่ เรื่อง การประกอบกิจการโรงม่หิน	- โครงการได้ปฏิบัติตามมาตรการที่กำหนดไว้ อย่างเคร่งครัด (รูปที่ 2-14)	-

5. ให้สร้างอาคารปิดคลุมโรงโม่หินทั้ง 2 โรง	- โครงการสร้างอาคารสำหรับปิดคลุมโรงโม่หิน ทำให้ป้องกันการฟุ้งกระจายของฝุ่นละอองได้เป็นอย่างดี (รูปที่ 2-14 ถึง รูปที่ 2-17)	-

รูปที่ 2-14: การปิดคลุมอาคารโรงโม่

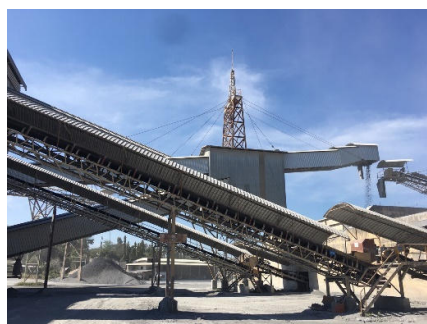
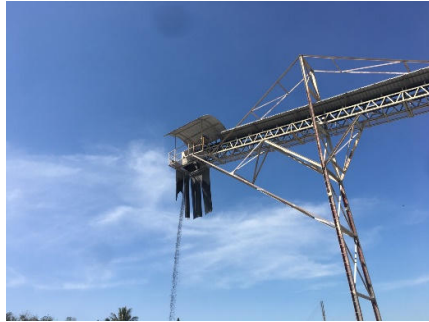
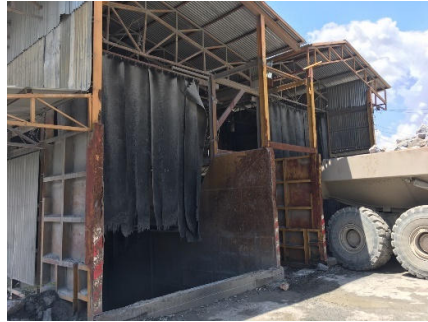
รูปที่ 2-15: บริเวณสายพานลำเลียง

รูปที่ 2-16: ปกป้องขบวนสายพาน

รูปที่ 2-17: การปิดคลุมปากโมง

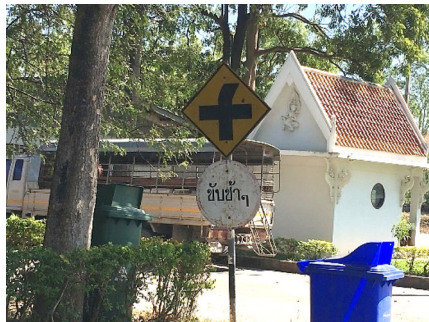
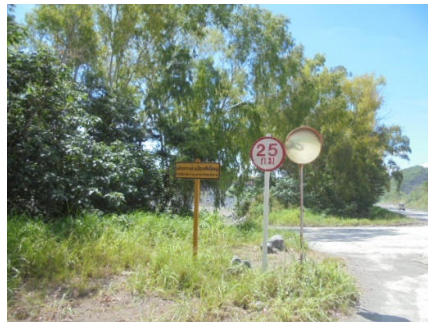
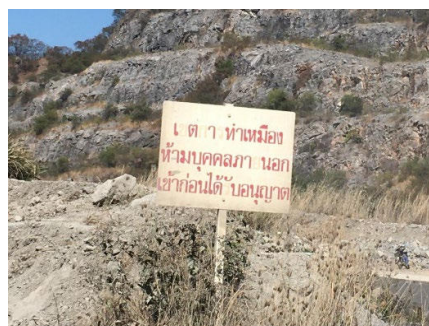
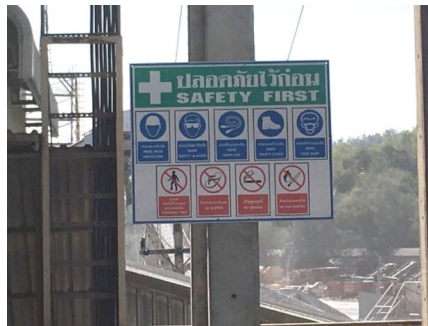
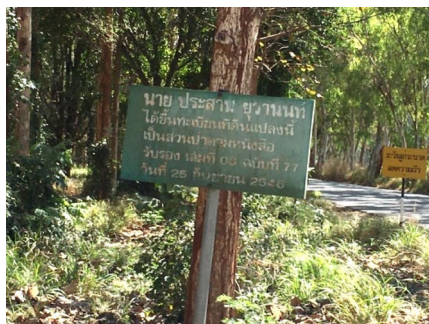
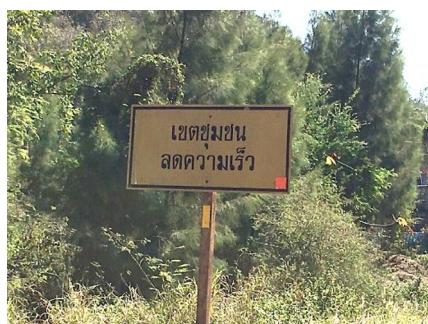
มาตรการป้องกันและแก้ไขผลกระทบสิ่งแวดล้อม	ผลการปฏิบัติตามมาตรการ	ปัญหา อุปสรรค และแนวทางแก้ไข
1.3 เสี่ยง/แรงสั่นสะเทือน (ต่อ)		
3. ให้กำหนดความเร็วของรถบรรทุกจากหน้าเหมืองถึงโรงโม่ไม่เกิน 25 กิโลเมตรต่อชั่วโมง บนถนนลาดยางของโครงการ	- โครงการกำหนดอัตราความเร็วของรถบรรทุกแร่เพื่อขนส่งแร่ให้มีความเร็วไม่เกิน 25 กิโลเมตรต่อชั่วโมง และติดป้ายเตือนระวังเขตลำเลียงหินของโครงการ เพื่อความปลอดภัยและป้องกันอันตรายบนเส้นทางหากมีผู้สัญจรผ่านไปมา (รูปที่ 2-18 ถึง รูปที่ 2-19)	-

รูปที่ 2-18: ป้ายควบคุมความเร็วรถบรรทุก

รูปที่ 2-19: ป้ายเตือนต่างๆ

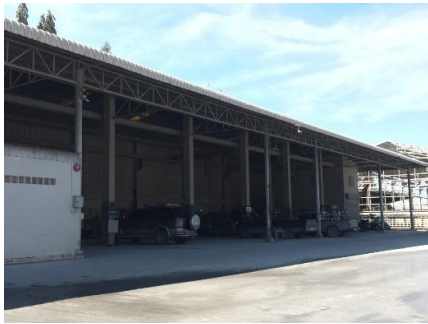
4. ให้บำรุงรักษาเครื่องจักรและอุปกรณ์ให้มีสภาพสมบูรณ์ และใช้งานได้ตามปกติ	- ทางโครงการจัดให้มีโรงซ่อมบำรุงเครื่องจักรเพื่อตรวจสอบสภาพเครื่องจักรอุปกรณ์ต่างๆ ให้มีสภาพสมบูรณ์ สามารถใช้งานได้ปกติ (รูปที่ 2-20)	-

รูปที่ 2-20: โรงซ่อมบำรุง

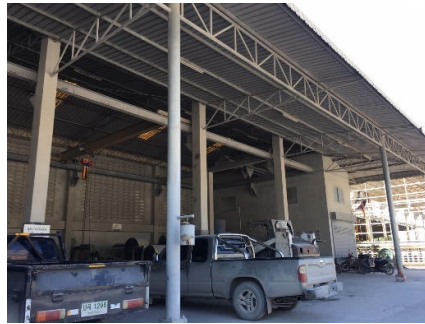
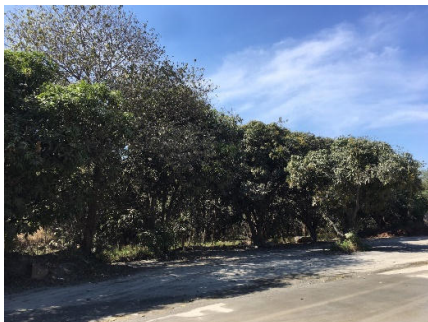
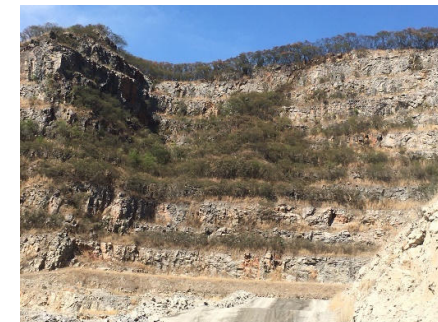
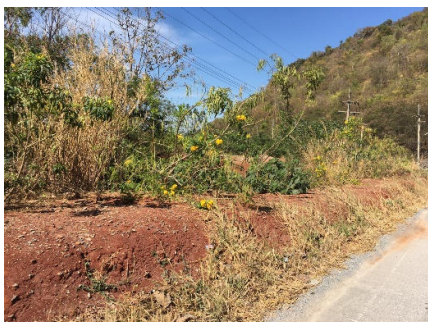
1.4 อุทกวิทยาและคุณภาพน้ำ		
1. ให้ปลูกพืชคลุมดินและไม้ยืนต้น โดยใช้พันธุ์ไม้ท้องถิ่นบริเวณโดยรอบพื้นที่โครงการทางด้านทิศตะวันออกและทิศใต้ เพื่อป้องกันการชะล้างพังทลายของดิน	- ทางโครงการปลูกไม้ยืนต้นโตเร็วในพื้นที่ที่เอื้ออำนวยต่อการปลูกในพื้นที่โครงการ และปลูกกระถินยักษ์ตามแนวคันดินทางด้านทิศตะวันออกและทิศใต้บริเวณที่ไม่ทำเหมืองแล้ว เพื่อป้องกัน การชะล้างพังทลายของดินและทำการปลูกไม้ยืนต้นบนแนวคันดินริมขอบแปลงด้านทิศตะวันตกและบริเวณใกล้เคียง (รูปที่ 2-21 ถึง รูปที่ 2-23)	-

รูปที่ 2-21: การปลูกไม้ยืนต้นบริเวณพื้นที่โครงการ

รูปที่ 2-22: การปลูกไม้ยืนต้นตามแนวคันดิน

รูปที่ 2-23: การปลูกต้นไม้ตามแนวคันดิน

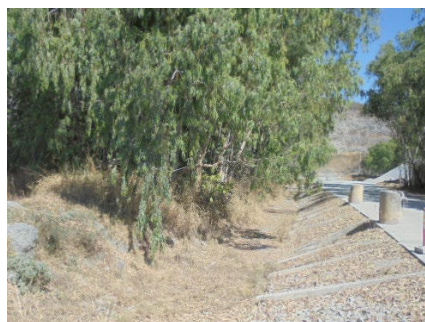
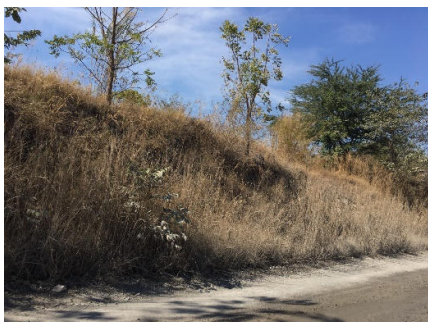
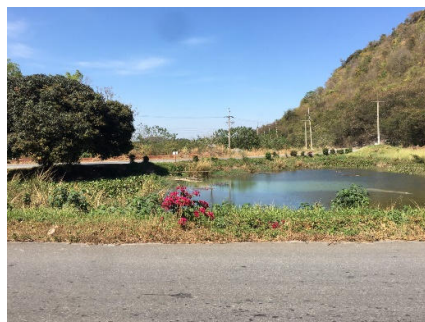
2. ให้ระบายน้ำที่เกิดจากบริเวณหน้าเหมืองในช่วงหน้าฝน ระบายลงสู่คูระบายน้ำริมถนนและลงสู่บ่อดักตะกอนที่ติดกับแปลงประทานบัตรด้านทิศตะวันตก	- โครงการได้ทำการขุดร่องระบายน้ำบริเวณตามแนวริมถนนด้านทิศตะวันตก และถนนที่เชื่อมต่อใกล้เคียงเพื่อระบายน้ำลงสู่บ่อดักตะกอน พร้อมทั้งมีการสร้างคันทำนบดินรอบๆ เหมือง (รูปที่ 2-24 ถึง รูปที่ 2-26)	-

รูปที่ 2-24: ร่องระบายน้ำ

รูปที่ 2-25: คันทำนบ

รูปที่ 2-26: ปอดักตะกอน

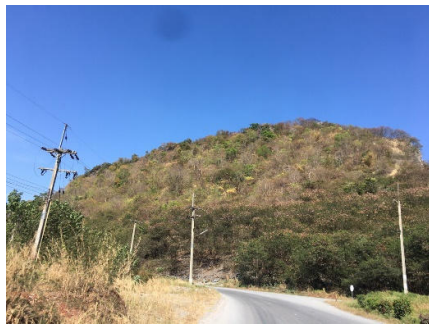
4.3 ทคณียภาพ		
1. ให้ทำการเว้นพื้นที่ทำเหมืองทางด้านทิศเหนือ	- โครงการได้เว้นพื้นที่ไม่ทำเหมือง (Buffer Zone) ทางด้านทิศเหนือจำนวน 36 ไร่ (รูปที่ 2-27)	-

รูปที่ 2-27: บัฟเฟอร์โซน
