บทที่ 2

ผลการปฏิบัติตามมาตรการป้องกันและแก้ไขผลกระทบสิ่งแวดล้อม และมาตรการติดตามตรวจสอบผลกระทบสิ่งแวดล้อม

2.1 มาตรการป้องกันและแก้ไขผลกระทบสิ่งแวดล้อม

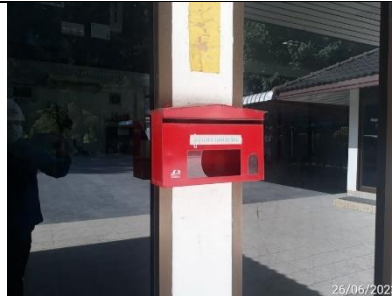
กล่องรับร้องเรียนติดไว้บริเวณสำนักงาน

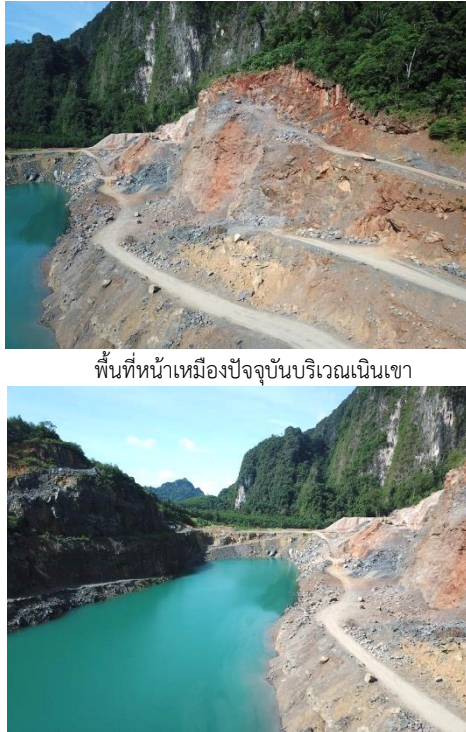
เงื่อนไขตามมาตรการ	ผลการปฏิบัติตามมาตรการ	ปัญหา อุปสรรค ที่ไม่สามารถปฏิบัติตามมาตรการ และแนวทางแก้ไข	ภาพประกอบ
<p>1) สภาพภูมิประเทศ</p> <p>1. ให้เปิดหน้าเหมืองในลักษณะชั้นบันได โดยมี ความสูงของชั้นบันไดประมาณ 10 เมตร มีความกว้างของแต่ละชั้นบันไดประมาณ 7 เมตร และความลาดชันรวมไม่เกิน 45 องศา รวมทั้ง ต้องตรวจสอบเสถียรภาพของหน้าเหมือง ชั้นบันไดให้อยู่ในสภาพที่ปลอดภัย</p>	<p>- ปัจจุบันโครงการได้เปิดทำเหมืองใน 2 บริเวณ คือ บริเวณที่เป็นยอดเขาด้านทิศตะวันตกและทิศ ตะวันออก และบริเวณที่เป็นบ่อเหมือง โดยหน้าเหมือง บริเวณบ่อเหมืองมีลักษณะเป็นชั้นบันไดตามที่เงื่อนไข กำหนด ส่วนหน้าเหมืองบริเวณยอดเขากำลังพัฒนาให้ เป็นชั้นบันได</p>	<p>- ไม่มี</p>

<p>พื้นที่หน้าเหมืองปัจจุบันบริเวณเนินเขา</p> <p>พื้นที่หน้าเหมืองปัจจุบันบริเวณบ่อเหมือง</p>

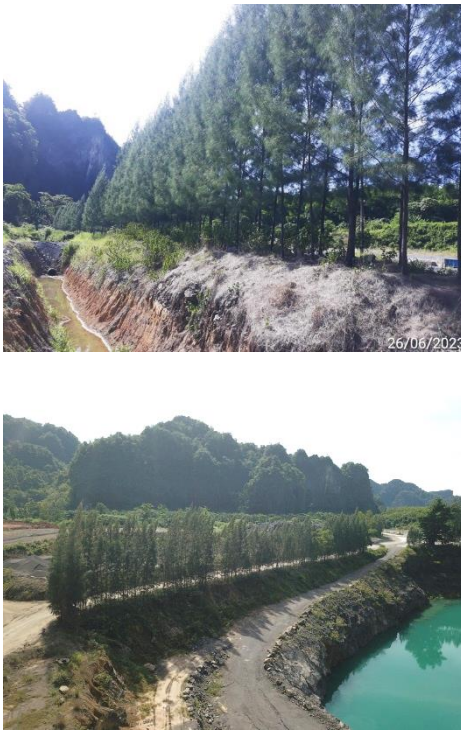
เงื่อนไขตามมาตรการ	ผลการปฏิบัติตามมาตรการ	ปัญหา อุปสรรค ที่ไม่สามารถปฏิบัติตามมาตรการ และแนวทางแก้ไข	ภาพประกอบ
2. ให้กำหนดขอบเขตพื้นที่ที่มีความเหมาะสมต่อการใช้งานเว้นเขตไม่ทำเหมืองในระยะ 10 เมตร รอบพื้นที่โครงการและให้จัดสร้างคันทำนบดินขนาดฐานกว้างประมาณ 4 เมตร สูงประมาณ 2 เมตร สันด้านบนกว้างประมาณ 2 เมตร และปลูกต้นไม้จำนวน 3 แถว คือ บริเวณบนคันทำนบดิน จำนวน 1 แถว บริเวณด้านล่างคันทำนบดินทั้ง 2 ด้าน โดยเลือกพันธุ์ไม้จากการปลูกที่ผ่านมาและสามารถเจริญเติบโตได้ดีบริเวณพื้นที่ทำเหมือง ได้แก่ ต้นสนประติพธ์ และประดู่ และพันธุ์ที่มีความสำคัญ (IVI) 3 อันดับแรก จำแนกตามชั้นเรือนยอด 3 ชั้นเรือนยอดโดยเรือนยอดชั้นสูงสุด ได้แก่ มะเกลือ และทุ้งฟ้าและเรือนยอดชั้นรอง ได้แก่ หย่น้ำ และเรือนยอดชั้นล่าง ได้แก่ เหยอจ และพิจารณาพรรณไม้ผลเพิ่มเติม ได้แก่ ต้นมะไฟ ภา พุทราและไทร เป็นต้น เพื่อพิจารณาเป็นอาหารแก่สัตว์ป่าที่อาจเข้ามาหากินในโครงการ โดยต้องเป็นกล้าไม้ค้ำปีที่มียาวมากกว่า 1 ปี สำหรับไม้พื้นล่างปลูกหญ้าแฝก เพื่อป้องกันการพังทลายของหน้าดิน	<ul style="list-style-type: none"> - เนื่องจากพื้นที่โครงการมีลักษณะทั้งที่เป็นพื้นที่ราบและพื้นที่เนินเขา ในบางบริเวณประสบปัญหาในการจัดสร้างคันทำนบดินโดยเฉพาะในบริเวณที่ความลาดชันสำหรับในบริเวณที่เป็นพื้นที่ราบนั้นโครงการกำลังดำเนินการจัดสร้างคันทำนบดินและปลูกต้นไม้ตามเงื่อนไขกำหนด - ในส่วนของคันทำนบดินตามแนวประทานบัตรเดิมนั้นได้มีการปลูกไม้ยืนต้นประเภทสนประติพธ์ไว้แล้ว พร้อมทั้งปลูกหญ้าแฝกในบริเวณขอบบ่อเหมืองที่มีความเสี่ยงต่อการพังทลาย 	- ไม่มี

<p>แนวสนประติพธ์บริเวณคันทำนบดิน</p>

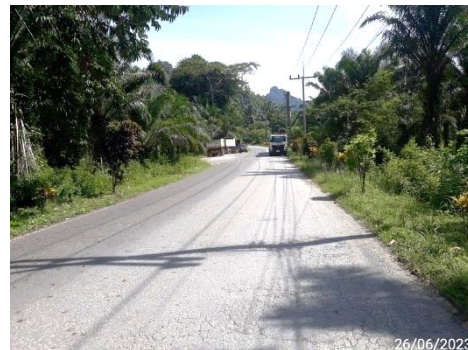
2. ให้ฉีดพรมน้ำเพื่อลดการฟุ้งกระจายของฝุ่นละอองบริเวณหน้าเหมืองและเส้นทางขนส่งแร่ภายในเหมืองจนถึงถนนสาธารณะด้านทิศตะวันออก ตามความเหมาะสมกับสภาพภูมิอากาศและปรับปรุงเส้นทางขนส่งให้เป็นถนนหินบดอัดแน่น พร้อมทั้งให้ตรวจสอบและซ่อมแซมเส้นทางขนส่งแร่ให้อยู่ในสภาพที่ดีอยู่เสมอ	- โครงการได้จัดให้มีรถบรรทุกฉีดพรมน้ำบริเวณเส้นทางขนส่งแร่ภายในโครงการ และบริเวณหน้าเหมืองเป็นประจำวันละ 3-4 ครั้ง ยกเว้นในวันที่มีฝนตก - เส้นทางจากหน้าเหมืองถึงโรงโม่หินได้มีการปรับปรุงให้เป็นถนนลาดยาง เพื่อลดการฟุ้งกระจายของฝุ่นละออง	- ไม่มี

<p>ถนนลาดยางช่วงหน้าเหมืองถึงโรงโม่หิน</p>

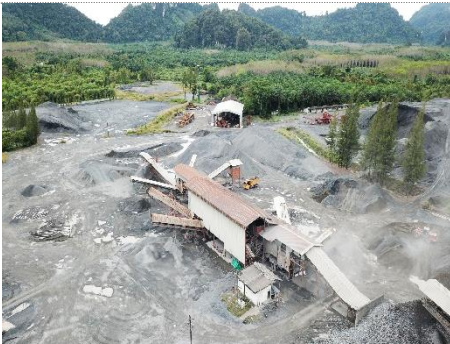
6. โรงโม่หินของโครงการจะต้องมีการบำรุงรักษาระบบป้องกันและกำจัดฝุ่นให้มีประสิทธิภาพดีอยู่เสมอทั้งการปิดคลุมอุปกรณ์ และระบบสเปรย์น้ำที่จุดกำเนิดฝุ่นต่างๆ และจะต้องเปิดใช้ตลอดเวลาที่ทำการโม่บดหรือย่อยหินตามประกาศกรมอุตสาหกรรมพื้นฐานและการเหมืองแร่	- โรงโม่หินของโครงการในปัจจุบันได้มีการปรับปรุงให้มีระบบป้องกันผลกระทบสิ่งแวดล้อมที่เป็นไปตามประกาศกรมอุตสาหกรรมพื้นฐานและการเหมืองแร่ พ.ศ. 2548 เรื่อง ให้โรงโม่บด หรือย่อยหินมีระบบป้องกันผลกระทบสิ่งแวดล้อม	- ไม่มี

<p>การปิดคลุมอาคารโรงโม่หิน</p>

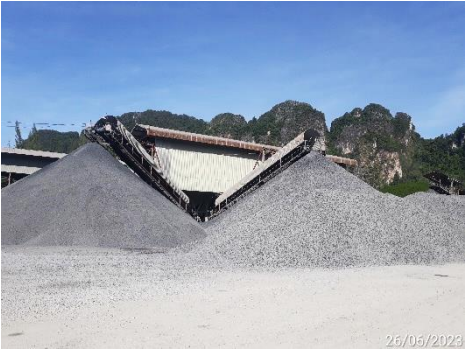
<p>26/05/2023</p><p>การปิดคลุมสายพานลำเลียง</p>

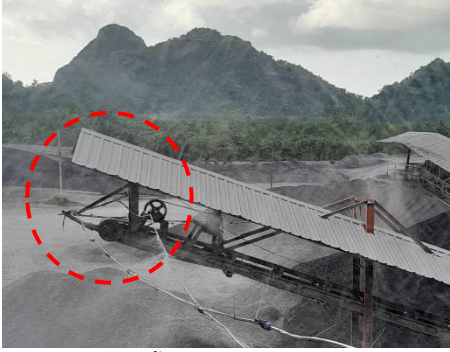
<p>ระบบสเปรย์น้ำบริเวณปลายสายพานลำเลียง</p></div>

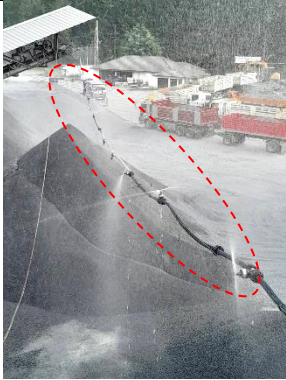
<p>ระบบสเปรย์น้ำในลักษณะม่านน้ำ</p>

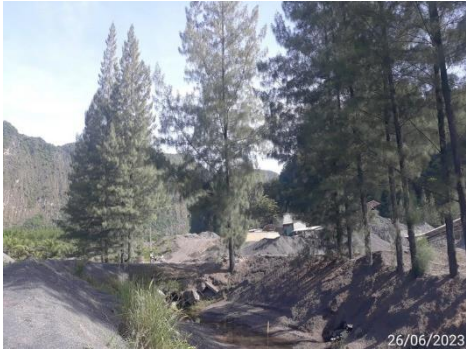
<p>แนวต้นไม้บริเวณด้านข้างโรงโม่หิน</p></div>

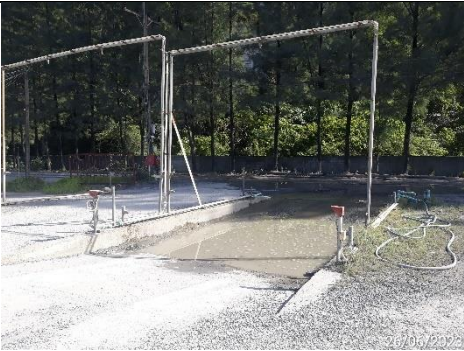
<p>ระบบฉีดล้างล้อและฉีดพรมหินก่อนออกจาก โรงม่หิน</p></div> <div>

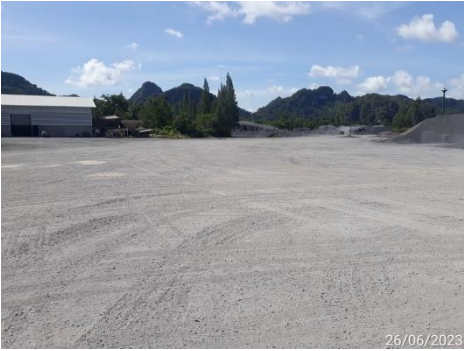
<p>พื้นที่ลานกองที่เป็นพื้นที่บดอัดแน่น</p></div>

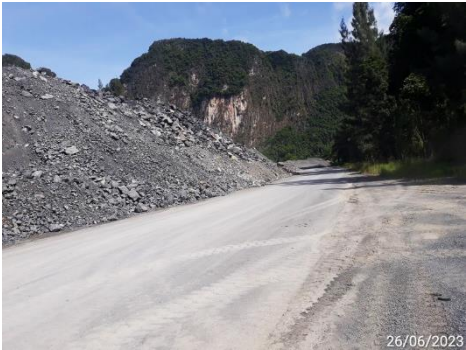
<p>26/06/2023</p> <p>ถนนเส้นภายในโรงโม่หินมีการปรับปรุงเป็นถนนลาดยาง</p>
<p>3) เสียง แรงสั่นสะเทือนและหินปลิว</p> <p>1. ให้ใช้ปริมาณวัตถุระเบิดสูงสุดไม่เกิน 14.3 กิโลกรัม/จังหวะถ่วง ที่มีระยะห่างไม่เกิน 500 เมตร จากกลุ่มแหล่งโบราณคดีเขาบ่อและที่มีระยะห่างมากกว่า 500 เมตรขึ้นไป ให้ใช้ปริมาณวัตถุระเบิด 88 กิโลกรัมต่อจังหวะถ่วง โดยทำการระเบิดวันละ 1 ครั้ง ในช่วงเวลา 17.00-18.00 น. ก่อนและหลังการระเบิดทุกครั้งจะต้องมีเจ้าหน้าที่ตรวจสอบพื้นที่โดยรอบในรัศมี 100 เมตร จากจุดระเบิดและให้มีการเปิดสัญญาณเตือนให้ได้ยินอย่างชัดเจนในรัศมีไม่น้อยกว่า 500 เมตร และหลีกเลี่ยงการระเบิดย่อย โดยให้ใช้เครื่องเจาะกระแทกย่อยแร่แทน</p>	<p>- โครงการได้กำหนดการใช้วัตถุระเบิดที่เป็นไปตามเงื่อนไขแนบท้ายประทานบัตรกำหนด คือ ระยะไม่เกิน 500 เมตร จากแหล่งโบราณคดีเขาบ่อ ใช้วัตถุระเบิดไม่เกิน 14.3 กิโลกรัม/จังหวะถ่วง และระยะ 500 เมตร ขึ้นไป ใช้วัตถุระเบิดไม่เกิน 88 กิโลกรัม/จังหวะถ่วง</p> <p>- ได้จัดให้มีเจ้าหน้าที่ตรวจตราในรัศมี 100 เมตร จากจุดระเบิด และจัดให้มีสัญญาณเสียงเตือนที่ได้ยินในรัศมี 500 เมตร โดยกำหนดให้มีการระเบิดวันละ 1 ครั้ง ในช่วงเวลา 17.00-18.00 น.</p>	- ไม่มี	-

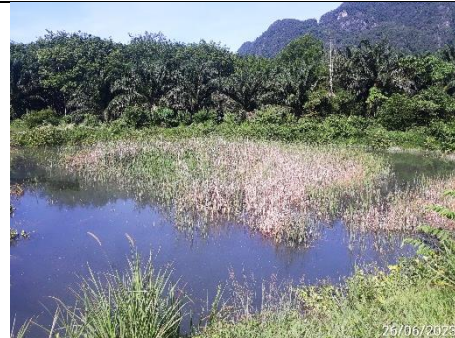
<p>บ่อดักตะกอนภายในโครงการ</p>
2. ให้จัดสร้างคันทำนบและคูระบายน้ำบริเวณพื้นที่ลาดเทบริเวณขอบแปลงทางด้านทิศเหนือและพื้นที่ลาดเททางด้านทิศใต้ขนาดคันทำนบกว้าง 4 ม. สูง 2 ม. สันคันทำนบกว้าง 2 ม. พร้อมทั้งคูระบายน้ำรูปสี่เหลี่ยมท้องร่องกว้าง 0.5 ม. ความลึก 0.5 ด้านบนกว้าง 1 ม. ขนานกับแนวคันทำนบที่สร้างขึ้นเพื่อให้เบนน้ำไหลลงสู่พื้นที่บ่อดักตะกอนที่จัดเตรียมไว้	- ปัจจุบันโครงการกำลังดำเนินการจัดสร้างคันทำนบและคูระบายน้ำเพื่อให้สอดคล้องกับเงื่อนไขแนบท้ายประทานบัตรที่ 23452/16362 ทั้งนี้คันทำนบและคูระบายน้ำที่จัดสร้างไว้แล้วตามเงื่อนไขแนบท้ายประทานบัตรเดิม และสามารถใช้งานได้อย่างมีประสิทธิภาพ	- ไม่มี

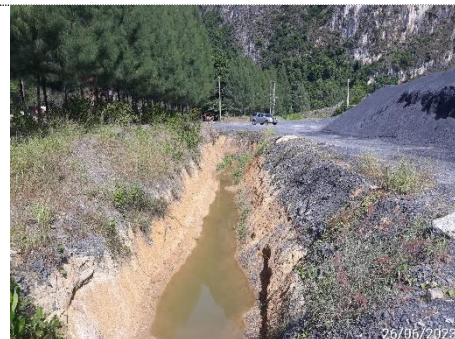
<p>คูระบายน้ำ</p>

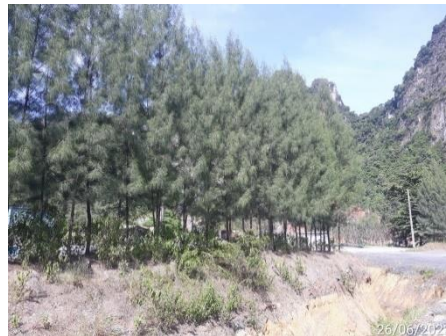
<p>คันทำนบดิน</p>
3. บริเวณหน้าเหมืองซึ่งมีลักษณะเป็นบ่อจะเป็นพื้นที่รับน้ำฝนให้จัดทำ Sump เพื่อใช้เป็นพื้นที่รับน้ำบริเวณหน้าเหมืองให้ไหลมารวมกันเพื่อตกตะกอนก่อนสูบน้ำใสจาก Sump ของบ่อเหมืองเพื่อนำมาใช้ประโยชน์ต่างๆ ต่อไป	- โครงการได้จัดเตรียมพื้นที่จุดต่ำสุดบริเวณหน้าเหมืองให้เป็นบ่อรับน้ำ (Sump) เพื่อรองรับน้ำไหลบ่าที่เกิดขึ้น ซึ่งสามารถรองรับน้ำไหลบ่าได้อย่างเพียงพอ ส่วนน้ำใสส่วนบนโครงการได้สูบไปใช้ในการฉีดพรมถนนและใช้ในระบบสเปรย์น้ำของโรงโม่หิน	- ไม่มี

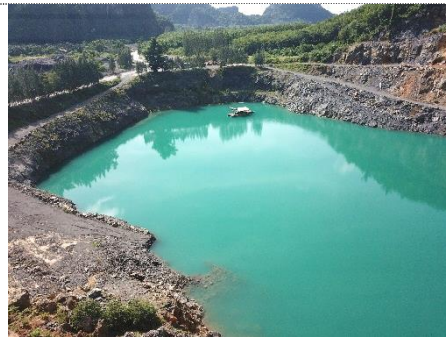
<p>จุดต่ำสุดบริเวณหน้าเหมือง (Sump)</p>

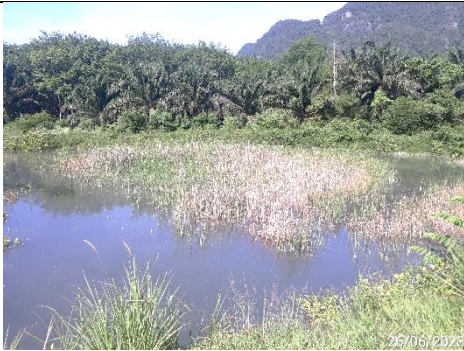
<p>บ่อดักตะกอนภายในโครงการ</p>
4. ให้ทำการปรับปรุงบ่อ sump เพื่อให้สามารถรองรับน้ำไหลบ่าภายในพื้นที่โครงการได้ทั้งหมดในช่วงการทำเหมืองปีที่ 1-2 โดยมีให้มีการปล่อยน้ำออกภายนอกพื้นที่โครงการ และให้ทำการปรับปรุงบ่อดักตะกอนบ่อที่ 1-5 ให้สูบน้ำลงสู่บ่อ sump และให้น้ำดินถมกลับบ่อดักตะกอนและปลูกต้นไม้เพื่อเพิ่มพื้นที่ธรรมชาติ	- เนื่องจากพื้นที่ทำเหมืองของโครงการมีลักษณะเป็นบ่อเหมือง และมีจุดต่ำสุด (Sump) ที่สามารถรองรับน้ำไหลบ่าได้อย่างเพียงพอในช่วงปีที่ 1-2 สำหรับการปรับปรุงบ่อดักตะกอน หากถึงช่วงเวลาที่ต้องดำเนินการจะทำการสูบน้ำลงบ่อรับน้ำ (Sump) แล้วทำการถมกลับและปลูกไม้ยืนต้นต่อไป	- ไม่มี	-

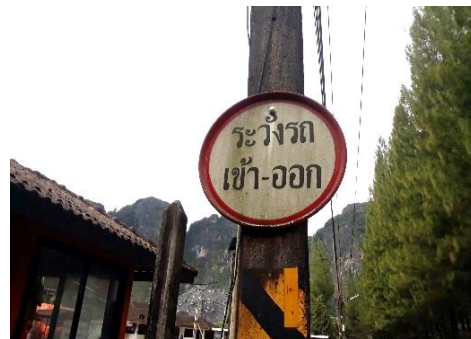
6) การคมนาคม 1. ให้จัดทำป้ายสัญญาณเตือน ระวางมีรถบรรทุกเข้า ออก บริเวณริมถนนสาธารณะทางด้านทิศตะวันออก เพื่อป้องกันและลดอุบัติเหตุที่อาจจะเกิดขึ้นแก่ราษฎรในชุมชนที่เห็นว่ามีโอกาสเกิดอุบัติเหตุได้ง่าย โดยป้ายหรือสัญญาณเตือนภัยจะต้องสามารถมองเห็นได้ชัดเจน	- โครงการได้จัดทำป้ายเตือนระวางมีรถบรรทุกเข้า-ออก โดยติดตั้งไว้บริเวณริมเส้นทางลาดยางก่อนถึงทางเข้า-ออก โรงโม่หิน โดยป้ายดังกล่าวสามารถมองเห็นได้อย่างชัดเจน	- ไม่มี

<p>ป้ายเตือนระวางมีรถบรรทุกเข้า-ออก</p>

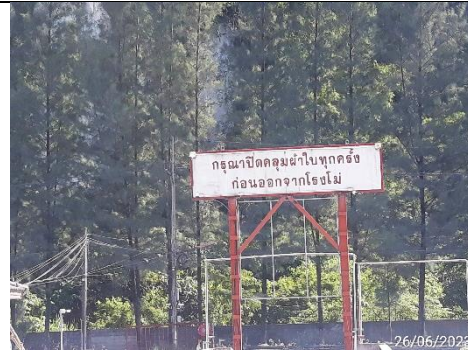
<p>ป้ายเตือนให้มีการปิดคลุมผ้าใบรถบรรทุก</p>

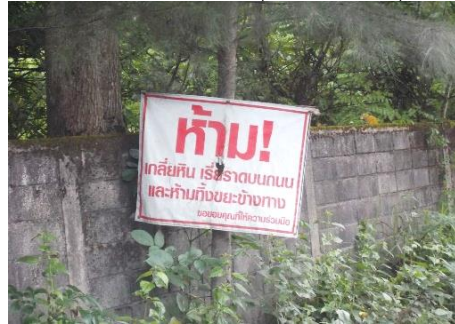
<p>ป้ายเตือนห้ามเกลี่ยหินลงบนเส้นทาง</p>

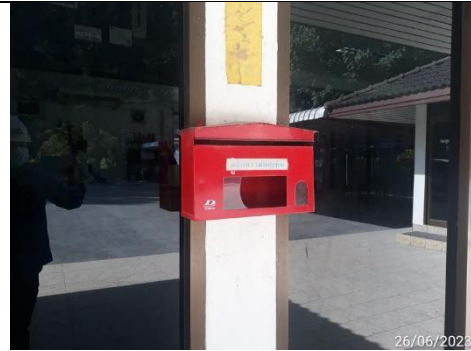
<p>กล่องรับร้องเรียนติดไว้สำนักงานพื้นที่โครงการ</p>

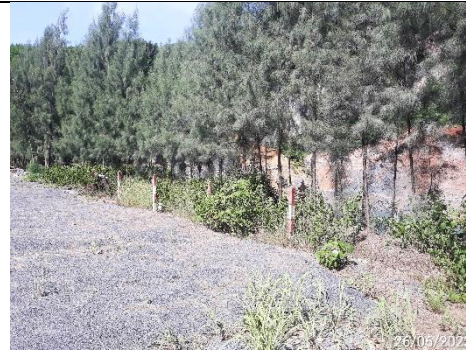
<p>เสาคอนกรีตคานขาวแดงพร้อมลวดหนามบริเวณขอบบ่อเหมือง</p>

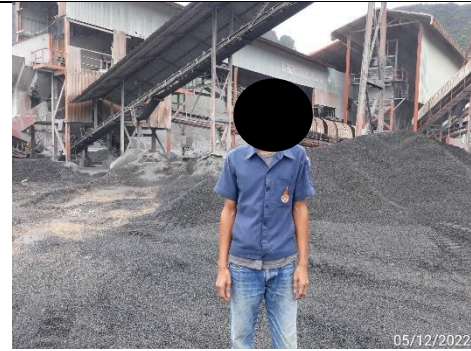
<p>05/12/2022</p> <p>การสวมใส่อุปกรณ์ PPE ของพนักงาน</p>

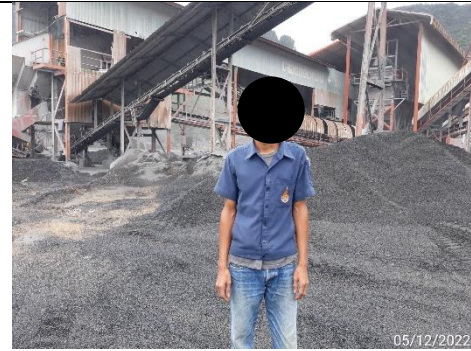
<p>การสวมใส่อุปกรณ์ PPE ของพนักงาน</p>

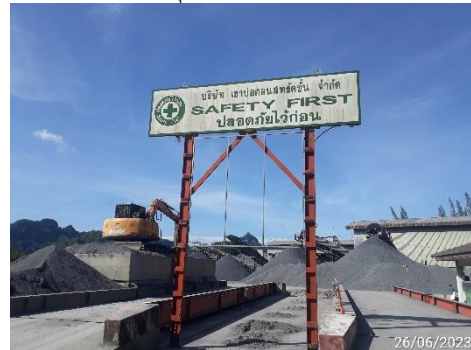
<p>ป้ายปลอดภัยไว้ก่อน (Safety First)</p>

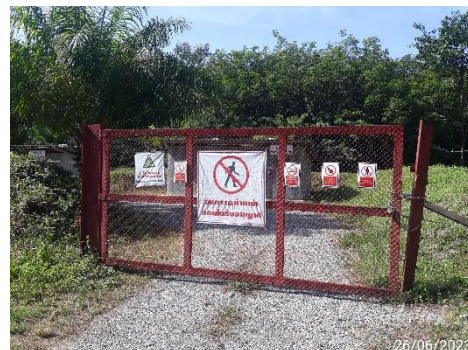
11. จัดให้มีการปิดกั้นหรือป้องกันอันตรายจากบริเวณต่างๆ เช่น ที่เก็บวัตถุระเบิด หรือบริเวณที่มีรถขุดทำงาน เป็นต้น	- ได้มีการปิดกั้นบริเวณอาคารเก็บวัตถุระเบิดด้วยรั้วลวดหนามอย่างแน่นหนา - สำหรับบริเวณที่มีเครื่องจักรกำลังทำงาน ได้มีเจ้าหน้าที่คอยกันพนักงานคนอื่นที่ไม่เกี่ยวข้องมิให้เข้าไปในบริเวณดังกล่าว เพื่อป้องกันอันตรายที่อาจเกิดขึ้น	-ไม่มี

<p>อาคารเก็บวัตถุระเบิด</p>

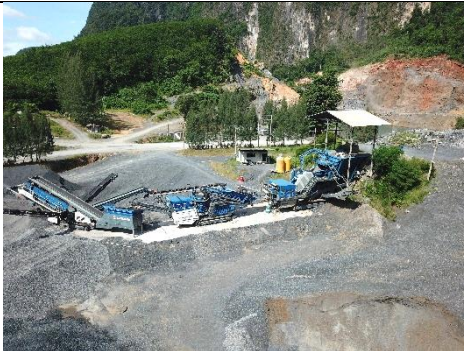
เงื่อนไขตามมาตรการ	ผลการปฏิบัติตามมาตรการ	ปัญหา อุปสรรค ที่ไม่สามารถปฏิบัติตามมาตรการ และแนวทางแก้ไข	ภาพประกอบ
1. เครื่องโม่หินแบบเคลื่อนที่ได้ (mobile crusher) ต้องมี ระบบป้องกันและกำจัดฝุ่น ที่มีประสิทธิภาพ ได้แก่ การจัดทำระบบปิดคลุมบริเวณยังรับหิน เครื่องบดย่อยแร่ ตะแกรงคัดขนาด สายพานลำเลียง และปลายสายพานลำเลียง พร้อมทั้งติดตั้งระบบสเปรย์น้ำบริเวณจุดกำเนิดฝุ่นทุกจุด รวมทั้งดูแลรักษาระบบป้องกันและกำจัดฝุ่นให้สามารถใช้งานได้อย่างมีประสิทธิภาพอย่างสม่ำเสมอ และจะต้องเปิดใช้งานตลอดเวลาที่ทำการบดย่อยหิน	- ปัจจุบันโครงการได้ทำการติดตั้งเครื่องโม่หินแบบเคลื่อนที่ได้ (mobile crusher) แล้วและกำลังดำเนินการจัดสร้างระบบป้องกันผลกระทบสิ่งแวดล้อมตามที่เงื่อนไขกำหนด	-ไม่มี

<p>เครื่องบดย่อยเคลื่อนที่ (mobile crusher) ภายในโครงการ</p>

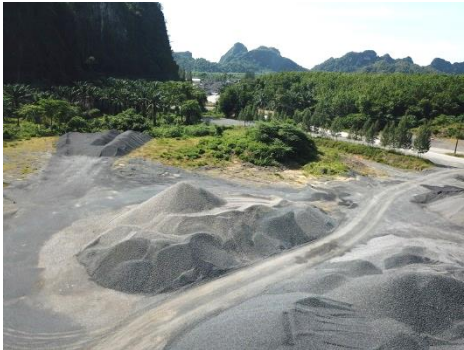
2. ให้จัดทำพื้นที่เก็บกองแร่เป็นลานหินบดอัดแน่น	- พื้นที่เก็บกองแร่ใกล้กับเครื่องโม่หินแบบเคลื่อนที่ได้ (mobile crusher) มีสภาพเป็นพื้นบดอัดแน่นที่เป็นไปตามเงื่อนไขกำหนด	-ไม่มี

<p>ลานกองแร่ทางด้านทิศเหนือของโครงการ</p>

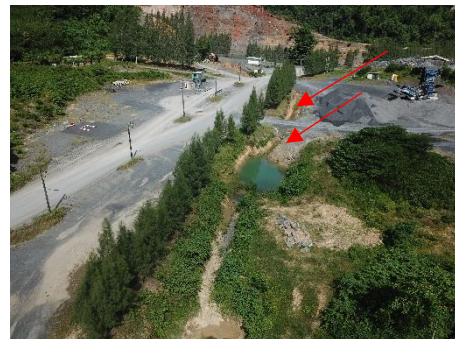
เงื่อนไขตามมาตรการ	ผลการปฏิบัติตามมาตรการ	ปัญหา อุปสรรค ที่ไม่สามารถปฏิบัติตามมาตรการ และแนวทางแก้ไข	ภาพประกอบ
3. ให้จัดสร้างคูระบายน้ำ เพื่อรองรับน้ำบริเวณพื้นที่แต่งแร่ในเขตประทานบัตรโดยให้มีทิศทางการไหลของน้ำไปยังบ่อดักตะกอนที่จัดเตรียมไว้ พร้อมทั้งตรวจสอบคูระบายน้ำและบ่อดักตะกอนให้ใช้งานได้ดียิ่งขึ้น	- โครงการได้จัดสร้างคูระบายน้ำไว้แล้วบริเวณด้านข้างพื้นที่ตั้งเครื่องโม่หินแบบเคลื่อนที่ได้ (mobile crusher) เพื่อเบี่ยงเบนน้ำไหลบ่าในช่วงฝนตกให้ไหลลงสู่บ่อดักตะกอน	-ไม่มี

คูระบายน้ำบริเวณด้านข้างพื้นที่ตั้งเครื่องบดย่อยเคลื่อนที่ (mobile crusher)

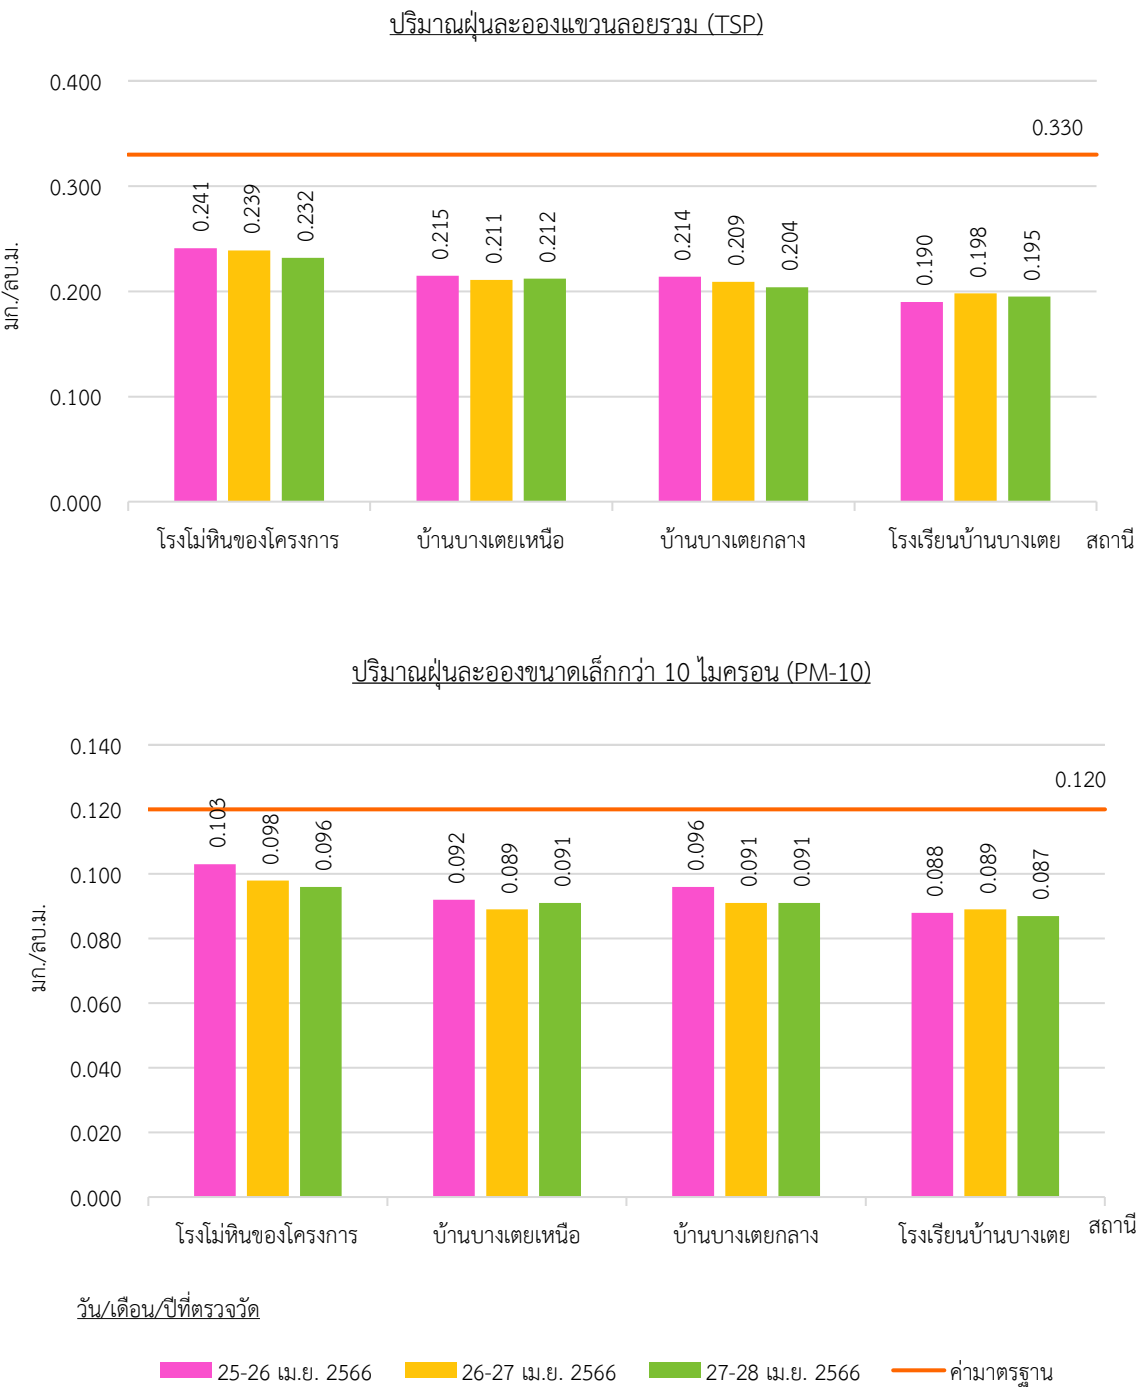
รูปที่ 2-2 ผลการตรวจวัดคุณภาพอากาศ ในช่วงวันที่ 25-28 เมษายน 2566

จากผลการตรวจวัดคุณภาพอากาศในรูปของปริมาณฝุ่นละอองแขวนลอยรวม (TSP) และฝุ่นละอองขนาดเล็ก (PM-10) ในช่วงวันที่ 25-28 เมษายน 2566 พบว่า โรงโม่หินของโครงการ ค่า TSP อยู่ในช่วง 0.232-0.241 มิลลิกรัม/ลูกบาศก์เมตร ค่า PM-10 อยู่ในช่วง 0.096-0.103 มิลลิกรัม/ลูกบาศก์เมตร บ้านบางเตยเหนือ ค่า TSP อยู่ในช่วง 0.211-0.215 มิลลิกรัม/ลูกบาศก์เมตร ค่า PM-10 อยู่ในช่วง 0.089-0.092 มิลลิกรัม/ลูกบาศก์เมตร บ้านบางเตยกลาง ค่า TSP อยู่ในช่วง 0.204-0.214 มิลลิกรัม/ลูกบาศก์เมตร ค่า PM-10 อยู่ในช่วง 0.091-0.096 มิลลิกรัม/ลูกบาศก์เมตร และ โรงเรียนบ้านบางเตย ค่า TSP อยู่ในช่วง 0.190-0.198 มิลลิกรัม/ลูกบาศก์เมตร ค่า PM-10 อยู่ในช่วง 0.087-0.089 มิลลิกรัม/ลูกบาศก์เมตร ซึ่งมีค่าอยู่ในเกณฑ์มาตรฐานตามประกาศคณะกรรมการสิ่งแวดล้อมแห่งชาติ ฉบับที่ 24 พ.ศ. 2547 เรื่อง กำหนดมาตรฐานคุณภาพอากาศในบรรยากาศโดยทั่วไป ที่กำหนดค่า TSP ไว้ไม่เกิน 0.330 มิลลิกรัม/ลูกบาศก์เมตร และค่า PM-10 ไว้ไม่เกิน 0.120 มิลลิกรัม/ลูกบาศก์เมตร

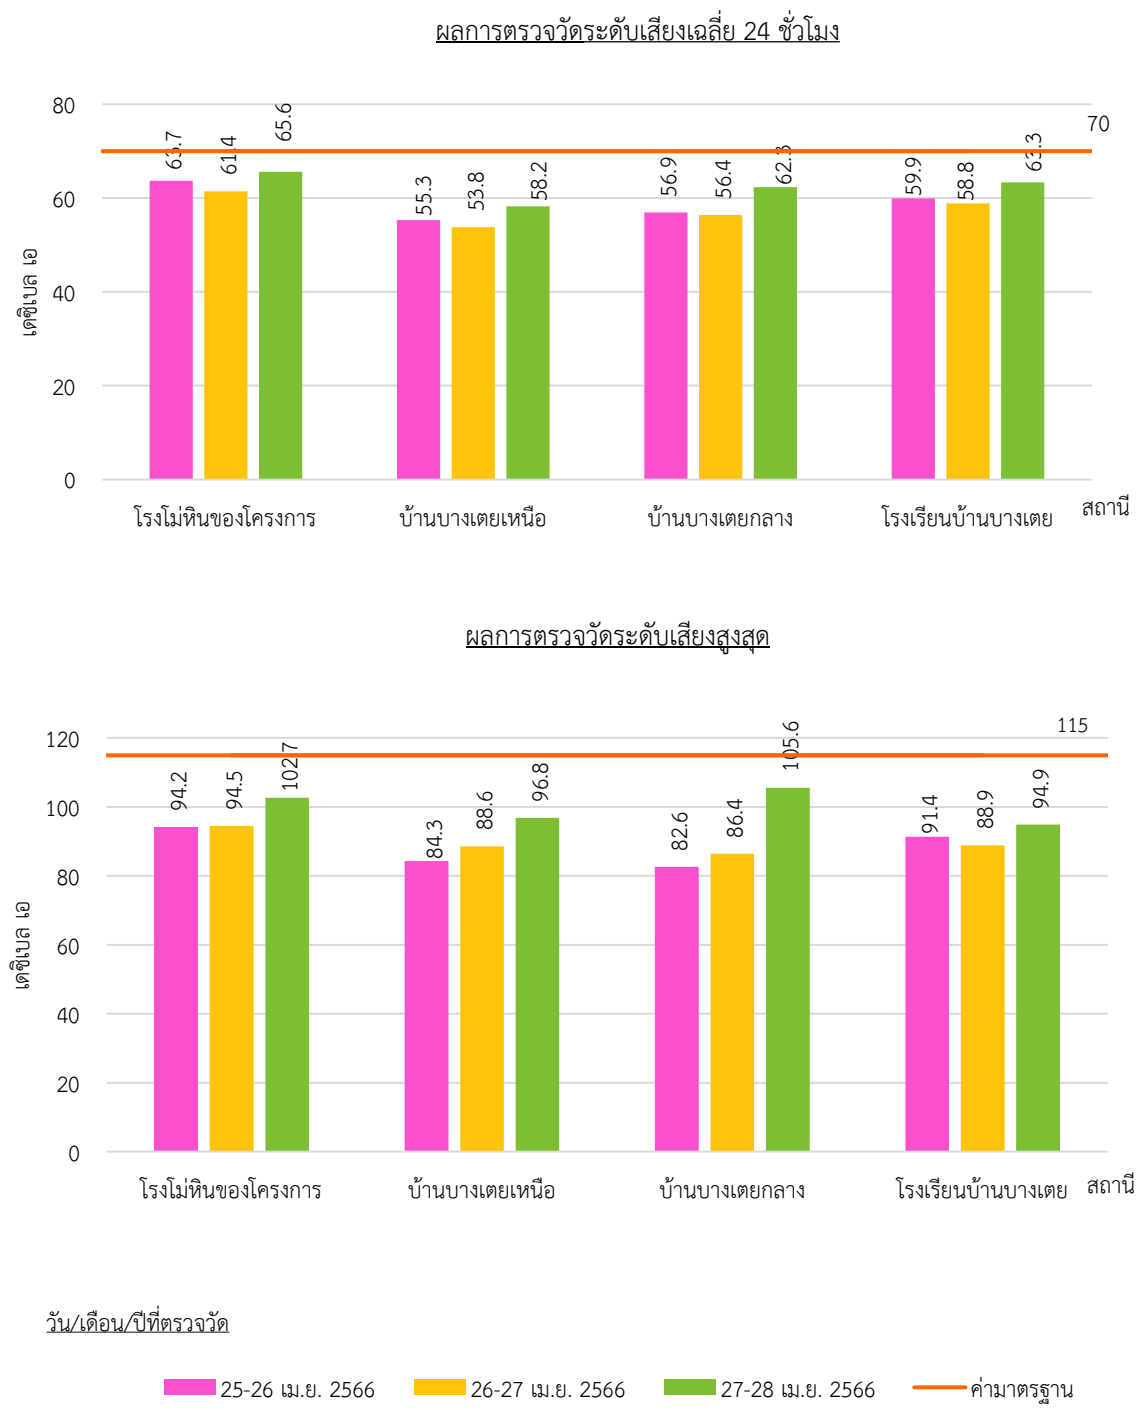
รูปที่ 2-3 ผลการตรวจวัดระดับเสียง ในช่วงวันที่ 25-28 เมษายน 2566

จากการตรวจวัดระดับเสียงเฉลี่ย 24 ชั่วโมง (Leq 24 hr.) และระดับเสียงสูงสุด (Lmax) ในช่วงวันที่ 25-28 เมษายน 2566 พบว่า โรงโม่หินของโครงการ มีค่าระดับเสียงเฉลี่ย 24 ชั่วโมง อยู่ในช่วง 61.4-65.6 เดซิเบล เอ ระดับเสียงสูงสุด อยู่ในช่วง 94.2-102.7 เดซิเบล เอ บ้านบางเตยเหนือ มีค่าระดับเสียงเฉลี่ย 24 ชั่วโมง อยู่ในช่วง 53.8-58.2 เดซิเบล เอ ระดับเสียงสูงสุด อยู่ในช่วง 84.3-96.8 เดซิเบล เอ บ้านบางเตยกลาง มีค่าระดับเสียงเฉลี่ย 24 ชั่วโมง อยู่ในช่วง 56.4-62.3 เดซิเบล เอ และระดับเสียงสูงสุด อยู่ในช่วง 82.6-105.6 เดซิเบล เอ และโรงเรียนบ้านบางเตย มีค่าระดับเสียงเฉลี่ย 24 ชั่วโมง อยู่ในช่วง 58.8-63.3 เดซิเบล เอ และระดับเสียงสูงสุด อยู่ในช่วง 88.9-94.9 เดซิเบล เอ และเมื่อนำค่าที่ตรวจวัดได้ไปเปรียบเทียบกับเกณฑ์มาตรฐานตามประกาศคณะกรรมการสิ่งแวดล้อมแห่งชาติ ฉบับที่ 15 พ.ศ. 2540 เรื่อง กำหนดมาตรฐานระดับเสียงโดยทั่วไป พบว่าผลการตรวจวัดระดับเสียงทั้งหมด มีค่าอยู่ในเกณฑ์มาตรฐาน คือค่า Leq 24 hr. ไม่เกิน 70 เดซิเบล เอ และ Lmax ไม่เกิน 115 เดซิเบล เอ
