บทที่ 2

ผลการปฏิบัติตามมาตรการป้องกันและแก้ไขผลกระทบสิ่งแวดล้อม และมาตรการติดตามตรวจสอบผลกระทบสิ่งแวดล้อม

2.1 มาตรการป้องกันและแก้ไขผลกระทบสิ่งแวดล้อม

ตารางที่ 2-1 ผลการปฏิบัติตามมาตรการป้องกันและแก้ไขผลกระทบสิ่งแวดล้อมทั่วไป

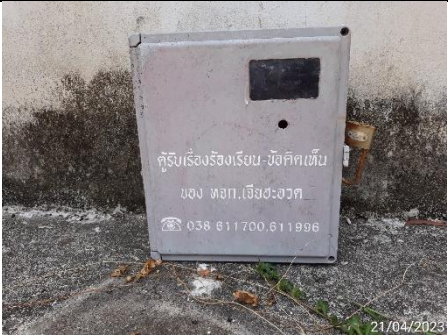
<p>กล่องรับเรื่องราวร้องทุกข์</p>
<p>2. หากได้รับการร้องเรียนจากประชาชนที่อาศัยอยู่ในบริเวณใกล้เคียงว่าได้รับความเดือดร้อนรำคาญจากการดำเนินโครงการ และกรมอุตสาหกรรมพื้นฐานและการเหมืองแร่ หรือสำนักงานนโยบายและแผนทรัพยากรธรรมชาติและสิ่งแวดล้อมได้ตรวจสอบแล้ว พบว่าผู้ถือประทานบัตรไม่ปฏิบัติตามมาตรการป้องกันและแก้ไขผลกระทบสิ่งแวดล้อมที่กำหนด จะต้องหยุดการทำเหมืองแล้วแก้ไขเหตุแห่งความเดือดร้อนให้เสร็จสิ้นก่อนที่จะดำเนินการต่อไป</p>	<p>- หากมีการร้องเรียนจากราษฎรว่าได้รับผลกระทบจากการทำเหมืองโครงการจะรีบดำเนินการแก้ไข และให้ความช่วยเหลืออย่างเร่งด่วน</p>	- ไม่มี	-

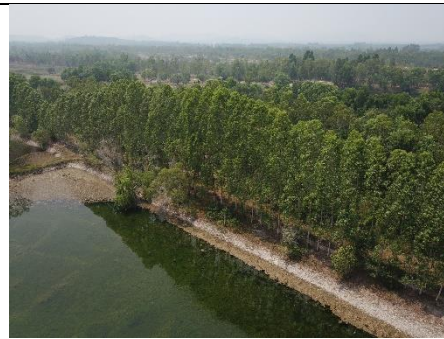
แนวต้นไม้บนคันทำนบดิน

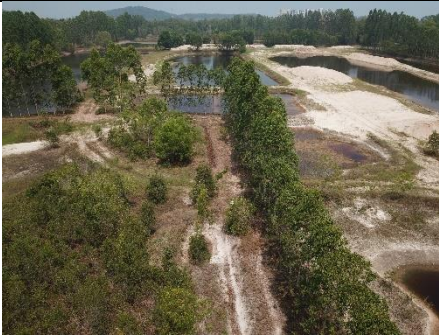
<p>คันทำนบดินและระบายน้ำ</p>

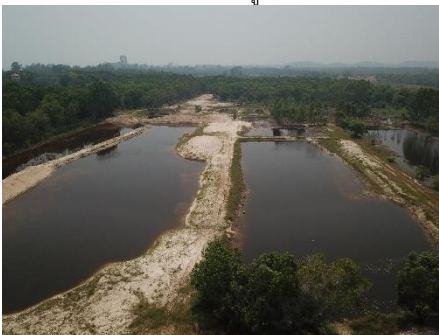
<p>สภาพหน้าเหมืองปัจจุบัน</p>
<p>2. จัดเตรียมเครื่องจักรและอุปกรณ์ในการทำเหมืองให้พร้อม ก่อนที่จะเริ่มการทำเหมือง</p>	<p>- มีการจัดเตรียมเครื่องจักรและอุปกรณ์ในการทำเหมืองให้พร้อมในแต่ละวัน</p>	- ไม่มี	-

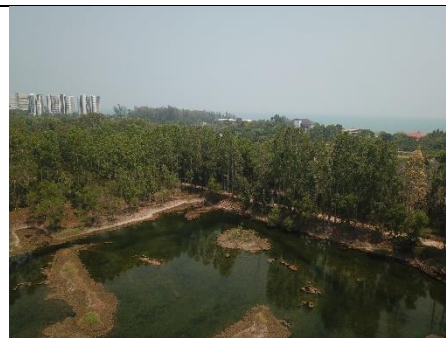
ต้นยูคาลิปตัสบริเวณพื้นที่เว้นการทำเหมือง

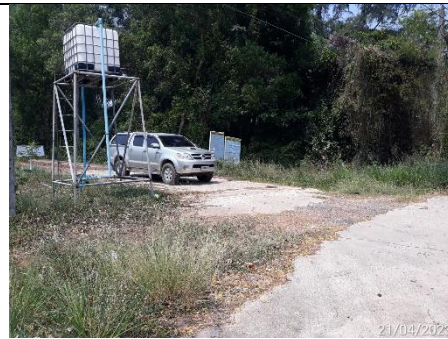
ถนนคอนกรีตก่อนออกสู่ทางหลวงหมายเลข 3145

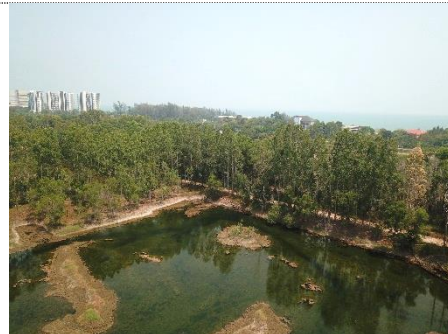
ต้นยูคาลิปตัสบริเวณพื้นที่เว้นการทำเหมือง

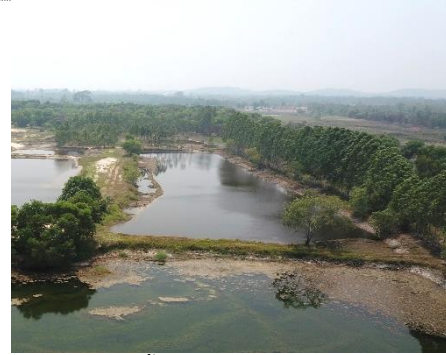
บ่อรับน้ำ (Sump) ภายในโครงการ

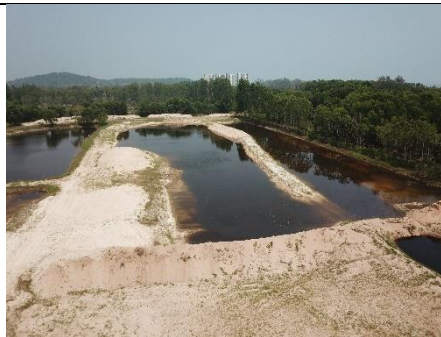
หน้าเหมืองปัจจุบัน

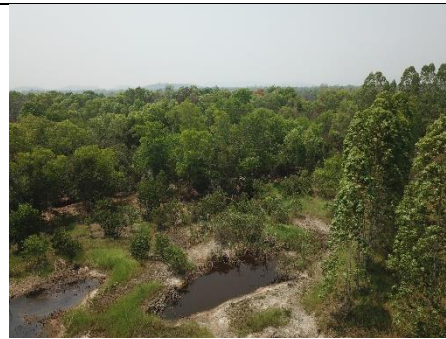
บริเวณที่ยังไม่มีการทำเหมือง
3. ติดป้ายเตือน “ห้ามจุดไฟ” หรือ “ห้ามล่าสัตว์” ในบริเวณพื้นที่ที่มองเห็นได้ชัดเจน ทั้งในพื้นที่ โครงการและบริเวณใกล้เคียง รวมถึงดูแลให้ พนักงานปฏิบัติตามอย่างเคร่งครัด	- มีการติดป้ายเตือนห้ามจุดไฟและห้ามล่าสัตว์ บริเวณภายในโครงการ - มีการกำชับพนักงานมิให้ทำการจุดไฟหรือล่าสัตว์ บริเวณพื้นที่โครงการและใกล้เคียง	- ไม่มี

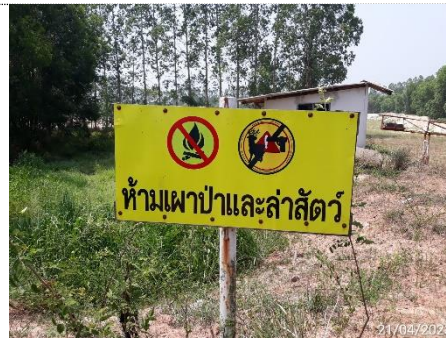
ป้ายห้ามจุดไฟ/ห้ามล่าสัตว์

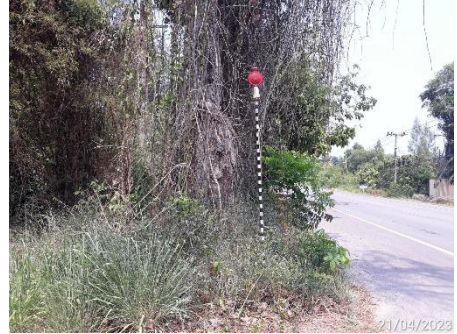
<p>สัญญาณไฟบริเวณทางเข้า-ออก</p>

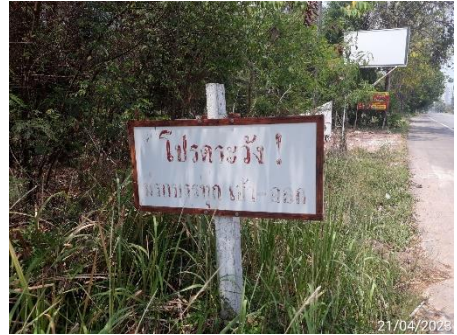
<p>ป้ายเตือนระวังรถบรรทุก</p>

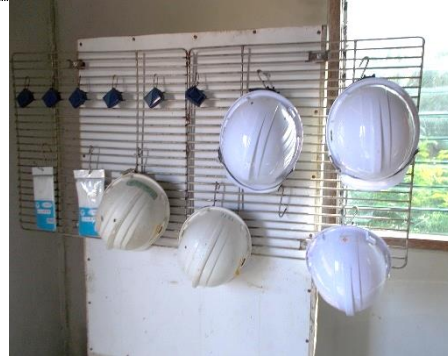
<p>การจัดเตรียมอุปกรณ์ PPE สำหรับพนักงาน</p>

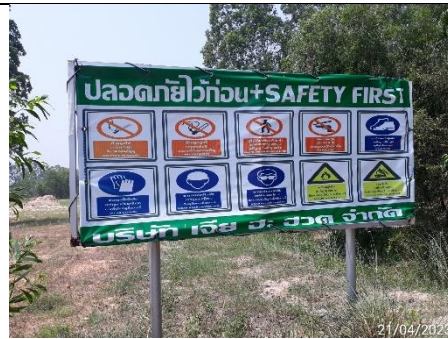
<p>ป้ายเตือนเขตการสวมใส่อุปกรณ์ PPE</p>
5. ให้จัดเตรียมอุปกรณ์ หรือเครื่องมือต่างๆ เพื่อใช้ในการปฐมพยาบาลเบื้องต้นไว้ให้พร้อม	- มีการจัดเตรียมอุปกรณ์ปฐมพยาบาล ยารักษาโรคไว้อย่างเพียงพอ	- ไม่มี

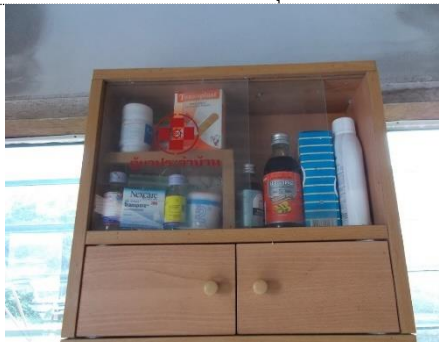
<p>อุปกรณ์ปฐมพยาบาลและยาเวชภัณฑ์</p>

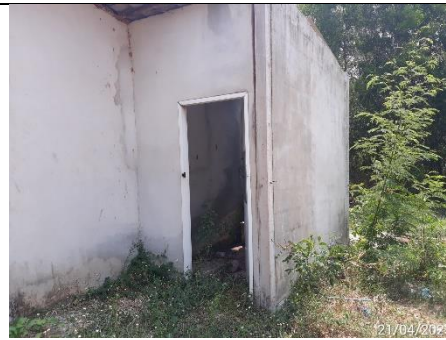
ห้องสุขาสำหรับพนักงาน
7. ปฏิบัติตามวิธีการให้ความคุ้มครองแก่พนักงาน และความปลอดภัยแก่บุคคลภายนอก ตาม กฎกระทรวงฉบับที่ 9 (พ.ศ.2513) และกฎกระทรวง ฉบับที่ 50 (พ.ศ.2525) ออกตามความในมาตราที่ 17 แห่งพระราชบัญญัติแร่ พ.ศ. 2510 ในส่วนที่ เกี่ยวข้องกับการทำเหมืองอย่างเคร่งครัด	- โครงการได้มีกฎระเบียบเกี่ยวกับความปลอดภัยใน การทำงานเพื่อให้พนักงานนำไปปฏิบัติ - ได้มีการจัดเตรียมอุปกรณ์ป้องกันภัยส่วนบุคคล ให้กับพนักงานอย่างเพียงพอ - หากการทำเหมืองส่งผลกระทบต่อบุคคลภายนอก โครงการจะรีบดำเนินการแก้ไข และชดเชย ค่าเสียหายอย่างเร่งด่วน	- ไม่มี	-

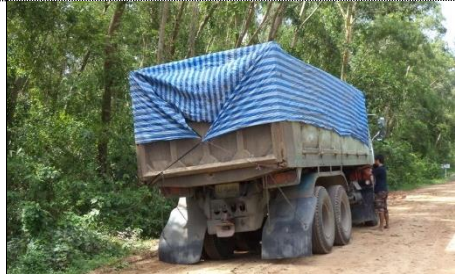
การปิดคลุมผ้าใบรถบรรทุกแร่
5. จัดเจ้าหน้าที่กำกับการจราจร บริเวณปาก ทางเข้า-ออกโครงการที่เชื่อมต่อกับทางหลวง หมายเลข 3145	- ในช่วงที่มีรถบรรทุกแร่ขนส่งออกสู่ทางหลวง หมายเลข 3145 ได้มีเจ้าหน้าที่คอยอำนวยความสะดวก และการจราจร	- ไม่มี	-

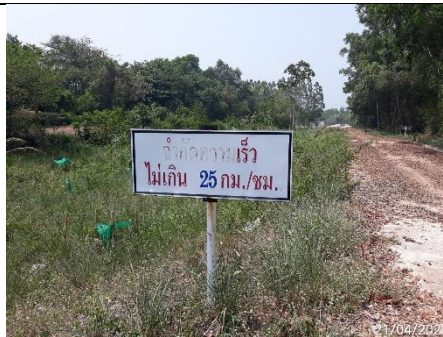
ป้ายจำกัดความเร็ว

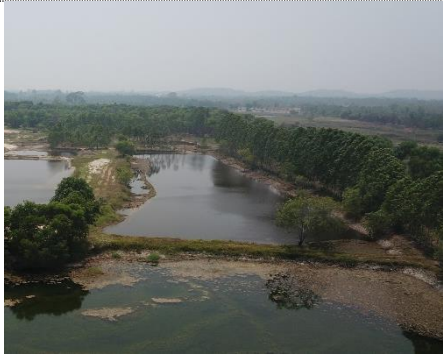
บ่อรับน้ำ (Sump) ภายในโครงการ

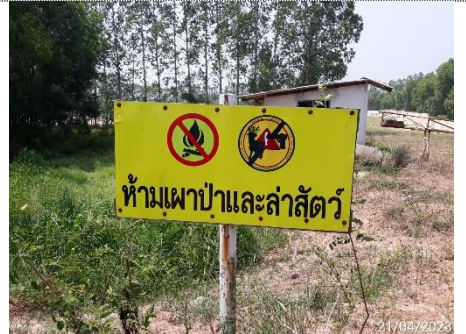
ป้ายห้ามจุดไฟ/ห้ามล่าสัตว์

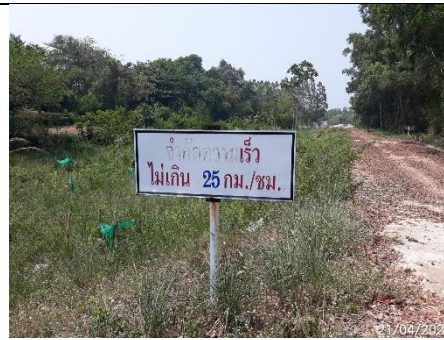
ป้ายจำกัดความเร็ว

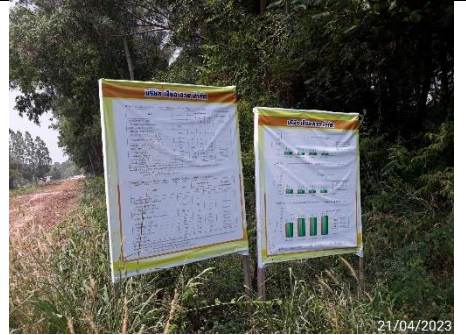
ป้ายประชาสัมพันธ์ผลการตรวจวัดสิ่งแวดล้อม 21/04/2023

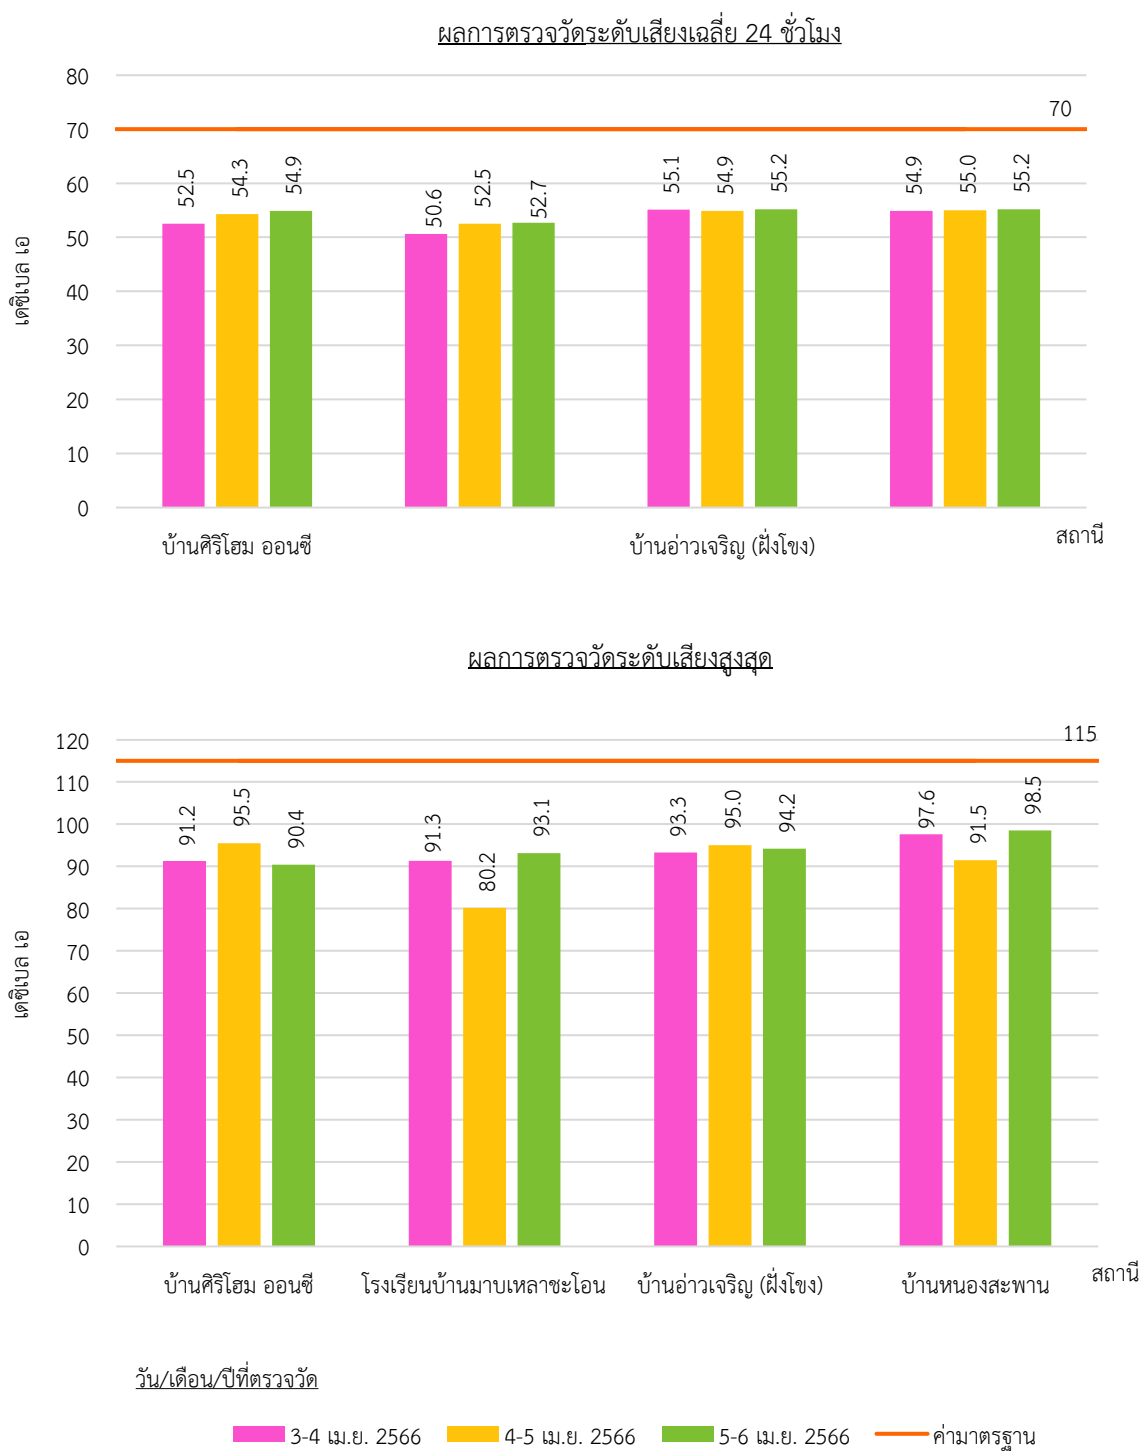
รูปที่ 2-3 ผลการตรวจวัดระดับเสียง ในช่วงวันที่ 3-6 เมษายน 2566

จากการตรวจวัดระดับเสียงเฉลี่ย 24 ชั่วโมง (Leq 24 hr.) และระดับเสียงสูงสุด (Lmax) ในช่วงวันที่ 3-6 เมษายน 2566 พบว่า บ้านศิริโฮม ออนซี มีค่าระดับเสียงเฉลี่ย 24 ชั่วโมง อยู่ในช่วง 52.5-54.9 เดซิเบล เอ ระดับเสียงสูงสุด อยู่ในช่วง 90.4-95.5 เดซิเบล เอ โรงเรียนบ้านมาบเหลาชะโอน มีค่าระดับเสียงเฉลี่ย 24 ชั่วโมง อยู่ในช่วง 50.6-52.7 เดซิเบล เอ ระดับเสียงสูงสุด อยู่ในช่วง 80.2-93.1 เดซิเบล เอ บ้านอ่าวเจริญ (ฝั่งโขง) มีค่าระดับเสียงเฉลี่ย 24 ชั่วโมง อยู่ในช่วง 54.9-55.2 เดซิเบล เอ ระดับเสียงสูงสุด อยู่ในช่วง 93.3-95.0 เดซิเบล เอ และบ้านหนองสะพาน มีค่าระดับเสียงเฉลี่ย 24 ชั่วโมง อยู่ในช่วง 54.9-55.2 เดซิเบล เอ ระดับเสียงสูงสุด อยู่ในช่วง 91.5-98.5 เดซิเบล เอ และเมื่อนำค่าที่ตรวจวัดได้ไปเปรียบเทียบกับเกณฑ์มาตรฐานตามประกาศคณะกรรมการสิ่งแวดล้อมแห่งชาติ ฉบับที่ 15 พ.ศ. 2540 เรื่อง กำหนดมาตรฐานระดับเสียงโดยทั่วไป พบว่า มีค่าอยู่ในเกณฑ์มาตรฐานที่กำหนดไว้ คือค่า Leq 24 hr. ไม่เกิน 70 เดซิเบล เอ และ Lmax ไม่เกิน 115 เดซิเบล เอ
