บทที่ 2

ผลการปฏิบัติตามมาตรการป้องกันและแก้ไขผลกระทบสิ่งแวดล้อม และมาตรการติดตามตรวจสอบผลกระทบสิ่งแวดล้อม

2.1 มาตรการป้องกันและแก้ไขผลกระทบสิ่งแวดล้อม

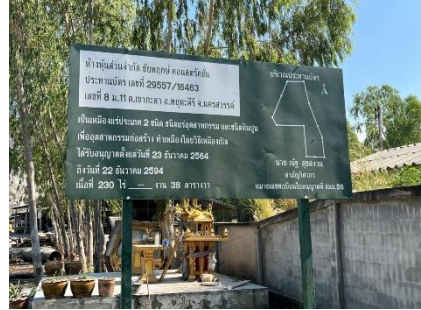
มาตรการป้องกันและแก้ไข ผลกระทบสิ่งแวดล้อม	ผลการปฏิบัติตามมาตรการฯ	ปัญหา อุปสรรค ที่ไม่สามารถปฏิบัติ ตามมาตรการ และแนวทางแก้ไข	ภาพประกอบ
4) ให้จัดทำป้ายแสดงขอบเขตพื้นที่โครงการและ ขอบเขตการทำเหมือง เพื่อให้ง่ายต่อการ ตรวจสอบพื้นที่ และการปฏิบัติงานบริเวณ โครงการ	- โครงการได้จัดทำป้ายแสดงขอบเขตพื้นที่โครงการ โดยติดตั้งไว้ในบริเวณที่สังเกตเห็นได้ง่ายและชัดเจน	- ไม่มี

ป้ายขอบเขตพื้นที่โครงการ

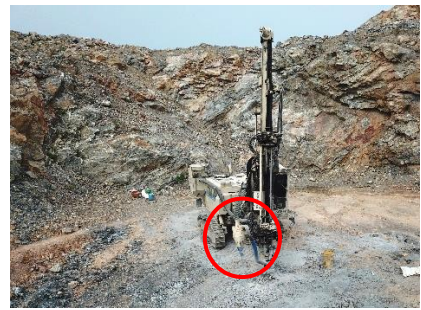
1.2 คุณภาพอากาศ 1) ให้ใช้เครื่องเจาะระเบิดที่มีอุปกรณ์เก็บฝุ่นติดไว้ กับหัวเจาะ	- ในขั้นตอนการเจาะระเบิดโครงการได้ใช้เครื่องเจาะ ที่มีอุปกรณ์ดูดฝุ่นติดตั้งไว้ที่หัวเจาะ เพื่อทำการดูด เก็บฝุ่นไว้เป็นการลดการฟุ้งกระจายของฝุ่นละอองได้ เป็นอย่างดี	- ไม่มี

อุปกรณ์ดูดฝุ่นที่หัวเจาะ

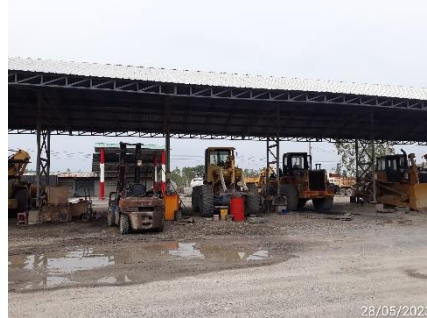
3) ยานพาหนะ เครื่องจักรอุปกรณ์ ที่ก่อให้เกิดไอเสีย หรือฝุ่นละอองจำเป็นต้องได้รับการตรวจสอบ สภาพเครื่องยนต์อย่างสม่ำเสมอตามชนิดของ ยานพาหนะและเครื่องจักรกล	- โครงการได้จัดให้มีเจ้าหน้าที่คอยตรวจตรา ตรวจสอบ การทำงานของเครื่องจักรอยู่เป็นประจำ โดยหาก พบว่าเครื่องจักรหรืออุปกรณ์ชนิดใดชำรุดเสียหาย จะรีบดำเนินการนำเข้าซ่อมเพื่อทำการซ่อมแซมแก้ไข ต่อไป	- ไม่มี

28/05/2023 อู่ซ่อมภายในพื้นที่โครงการ

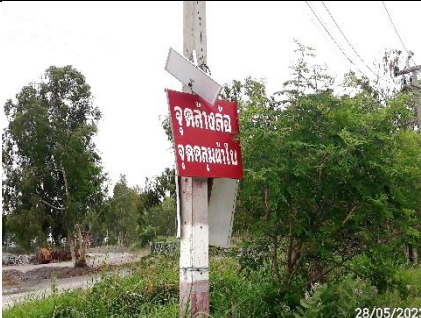
มาตรการป้องกันและแก้ไข ผลกระทบสิ่งแวดล้อม	ผลการปฏิบัติตามมาตรการฯ	ปัญหา อุปสรรค ที่ไม่สามารถปฏิบัติ ตามมาตรการ และแนวทางแก้ไข	ภาพประกอบ
5) ให้ดูแลรักษาบ่อล้างล้อบริเวณทางเข้า-ออก โรงโม่หินให้อยู่ในสภาพดีอยู่เสมอ และกำหนดให้รถบรรทุกต้องผ่านบ่อล้างล้อทุกครั้งก่อนออกจากโรงโม่หิน	- รถบรรทุกที่วิ่งออกจากโรงโม่หิน โครงการได้กำชับให้ทำการล้างล้อรถบรรทุกทุกครั้ง เพื่อป้องกันการเศษดินติดไปกับล้อสร้างความสกปรกให้แก่ถนนและก่อให้เกิดการฟุ้งกระจายของฝุ่นละออง	- ไม่มี

ป้ายจุดล้างล้อรถก่อนออกจากพื้นที่โครงการ

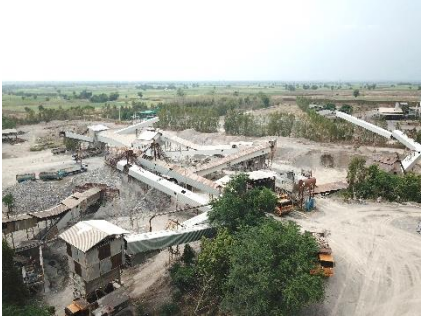
6) ให้ดูแลรักษาและปรับปรุงระบบป้องกันผลกระทบสิ่งแวดล้อมของโรงโม่หินให้เป็นไปตามประกาศกรมอุตสาหกรรมพื้นฐานและการเหมืองแร่ เรื่องให้โรงโม่บดหรือย่อยหินมีระบบป้องกันผลกระทบสิ่งแวดล้อมอย่างเคร่งครัด กรณีที่พบว่าระบบป้องกันฝุ่นละอองโดยเฉพาะระบบสเปรย์น้ำชำรุดเสียหาย จะต้องหยุดดำเนินการชั่วคราวเพื่อแก้ไขสาเหตุดังกล่าวให้แล้วเสร็จ	- โครงการได้ทำการปรับปรุงโรงโม่หินให้มีระบบป้องกันผลกระทบสิ่งแวดล้อมแล้ว ได้แก่ การปิดคลุมอาคารโรงโม่หิน การปิดคลุมยูนิตรับหินใหญ่ การปิดคลุมสายพานลำเลียง และการติดตั้งระบบสเปรย์น้ำบริเวณปลายสายพานลำเลียงและจุดต่างๆ รวมทั้งทำการปลูกต้นไม้โดยรอบพื้นที่โรงโม่หินเพื่อเป็นพื้นที่กันชน (Buffer zone)	- ไม่มี

การปิดคลุมอาคารโรงโม่หิน

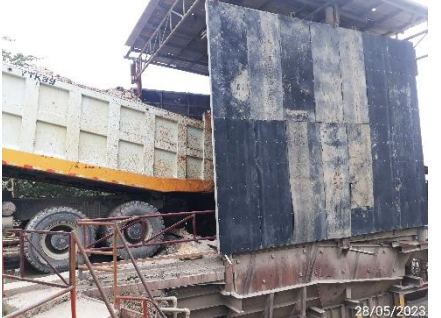
<p>การปิดคลุมยังรับหินใหญ่</p>

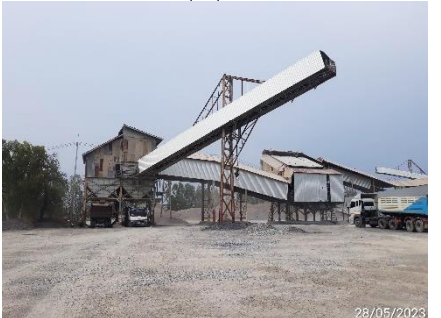
<p>การปิดคลุมสายพานลำเลียง</p>

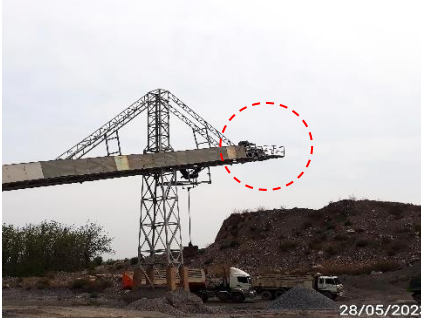
<p>ระบบสายพานน้ำบริเวณปลายสายพาน</p>

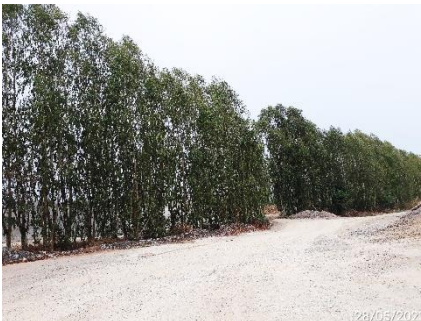
<p>แนวต้นไม้บริเวณด้านข้างโรงโม่หิน</p>

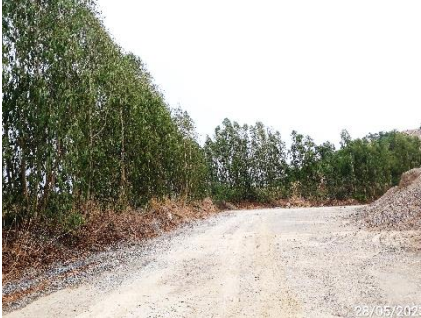
มาตรการป้องกันและแก้ไข ผลกระทบสิ่งแวดล้อม	ผลการปฏิบัติตามมาตรการฯ	ปัญหา อุปสรรค ที่ไม่สามารถปฏิบัติ ตามมาตรการ และแนวทางแก้ไข	ภาพประกอบ
7) ให้อุบลรัตน์ไม้ที่ปลูกไว้แล้วบริเวณโดยรอบโครงการ และขอบเขตโรงโม่หินของโครงการให้มีการ เจริญเติบโตที่ดี หากพบว่าต้นไม้ที่ปลูกไว้ตายลง ให้ดำเนินการปลูกทดแทนทันที	- โครงการได้ดูแลรักษาแนวต้นไม้ (ยูคาลิปตัส) ที่ปลูก ไว้บริเวณด้านข้างโรงโม่หิน เพื่อใช้เป็นพื้นที่กันชน (Buffer Zone) ซึ่งหากพบว่าต้นไม้ตายจะรีบ ดำเนินการปลูกซ่อมแซมทันที	- ไม่มี

แนวต้นไม้บริเวณด้านข้างโรงโม่หิน

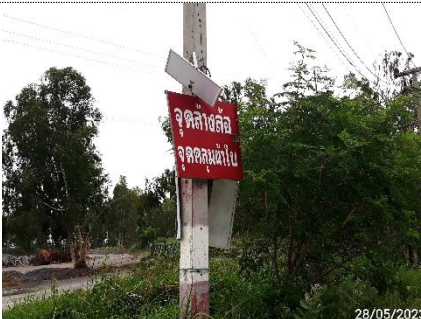
8) จัดให้มีพื้นที่สำหรับให้รถบรรทุกฉีดล้างน้ำ กระบะ ท้ายและล้อรถบรรทุกก่อนขนส่งแร่ออกโครงการ	- โครงการได้จัดให้มีพื้นที่สำหรับการฉีดล้างกระบะ รถบรรทุก และล้อ ก่อนออกจากพื้นที่โรงโม่หิน	- ไม่มี

พื้นที่สำหรับฉีดล้างกระบะ และล้อรถบรรทุก

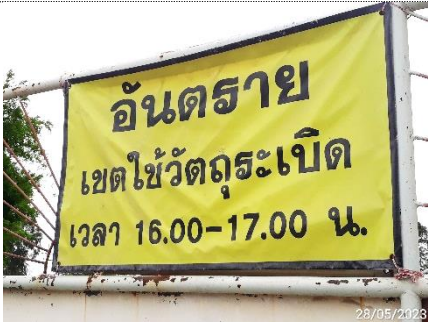
3) ให้ใช้ปริมาณวัตถุระเบิดสูงสุดไม่เกิน 28 กิโลกรัม/ จังหวะถ่วง และทำการระเบิดวันละ 1 ครั้ง ช่วงเวลา 16.00-17.00 น. โดยกำหนดให้ก่อนและหลังการระเบิดต้องจัดให้มีพนักงานตรวจตราในรัศมี 100 เมตร และเปิดสัญญาณที่สามารถเห็นและได้ยินชัดเจนในรัศมีระยะ 500 เมตร อย่างน้อย 3 นาทีทุกครั้ง	- โครงการได้ออกแบบการระเบิดที่เป็นไปตามเงื่อนไข กำหนดอย่างเคร่งครัด โดยในการระเบิดหน้าเหมืองแต่ละครั้ง มีการใช้วัตถุระเบิดไม่เกิน 28 กิโลกรัม/ จังหวะถ่วง - โครงการได้ทำการระเบิดหน้าเหมืองวันละ 1 ครั้ง ในช่วงเวลา 16.00-17.00 น. พร้อมทั้งจัดให้มีสัญญาณเสียงเตือนให้ได้ยินในรัศมี 500 เมตร และจัดเจ้าหน้าที่ตรวจตราในรัศมี 100 เมตร จากจุดระเบิด	- ไม่มี

ป้ายเตือนเวลาระเบิด

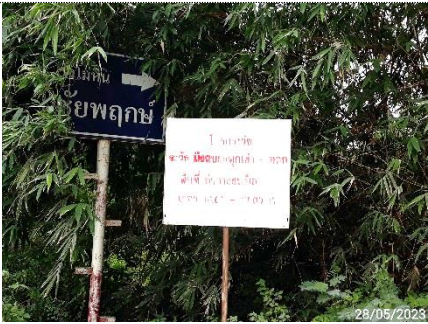
4) ให้ดูแลป้ายเตือนเขตการใช้วัตถุระเบิด พร้อมทั้งระบุเวลาในการระเบิดไว้ด้านหน้าทางเข้าสู่โรงโม่หิน บริเวณทางสาธารณะจากหมู่ที่ 10 บ้านพุน้อย ตำบลพระนอน และหมู่ที่ 11 บ้านหัวเขาพระไกร ตำบลเขาเกลา ทางด้านทิศเหนือและจัดให้มีเจ้าหน้าที่ปิดกั้นบริเวณเส้นทางที่อยู่ใกล้เคียงกับโครงการหลักหมุดที่ 4-5 ในช่วงที่ทำการระเบิด เพื่อป้องกันอันตรายต่อผู้ใช้เส้นทาง	- โครงการได้ทำการดูแลรักษาป้ายเตือนและแสดงเวลาระเบิดที่ติดตั้งไว้แล้วให้อยู่ในสภาพที่ดีอยู่เสมอ ซึ่งหากมีการชำรุดเสียหายจะรีบดำเนินการซ่อมแซมอย่างเร่งด่วน - โครงการได้จัดให้มีเจ้าหน้าที่คอยตรวจตราและปิดกั้นเส้นทางสาธารณะทางด้านทิศเหนือใกล้กับหลักหมุดที่ 4-5 เพื่อป้องกันอันตรายในช่วงที่มีการระเบิด	- ไม่มี

ป้ายเตือนและแสดงเวลาที่ทำการระเบิด

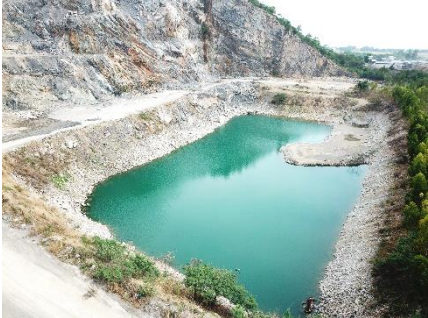
1.4 อุทกวิทยาและคุณภาพน้ำ 1) ให้ใช้บริเวณพื้นที่ที่ต่ำสุดของหน้าเหมืองปัจจุบันที่ มีลักษณะเป็นบ่อเหมืองเป็นบ่อกักเก็บน้ำ (บ่อ sump) เป็นบ่อรองรับน้ำจากบริเวณหน้าเหมือง และบริเวณโดยรอบและนำน้ำไปใช้ในการฉีดพรม ลดฝุ่น โดยห้ามระบายน้ำออกสู่ภายนอกพื้นที่ โครงการ แต่หากมีความจำเป็นต้องระบายน้ำ ส่วนเกินออกจากบ่อเหมือง ให้สูบน้ำเฉพาะน้ำที่ ตกตะกอนแล้วและเป็นน้ำใสเท่านั้น	- โครงการได้ใช้จุดต่ำสุดของหน้าเหมืองเป็นบ่อรับน้ำ (Sump) เพื่อรองรับน้ำขุ่นขึ้นในช่วงที่มีฝนตก ซึ่ง สามารถรองรับน้ำไหลบ่าได้อย่างเพียงพอ - โครงการได้นำน้ำใสส่วนบนจากบ่อรับน้ำ (Sump) ไป ใช้ในกิจกรรมต่างๆ เช่น ฉีดพรมน้ำตามแนวเส้นทาง ขนส่งแร่ บริเวณพื้นที่โรงโม่หิน รวมทั้งนำไปใช้ใน ระบบสเปรย์น้ำของโรงโม่หิน โดยไม่มีการระบายน้ำ ออกสู่พื้นที่ภายนอกแต่อย่างใด	- ไม่มี

บ่อรับน้ำ (Sump) ภายในโครงการ

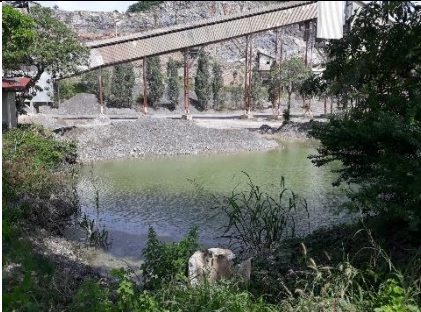
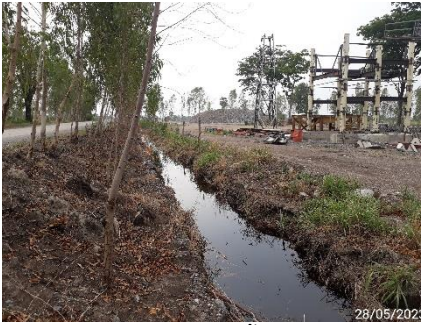
มาตรการป้องกันและแก้ไข ผลกระทบสิ่งแวดล้อม	ผลการปฏิบัติตามมาตรการฯ	ปัญหา อุปสรรค ที่ไม่สามารถปฏิบัติ ตามมาตรการ และแนวทางแก้ไข	ภาพประกอบ
2) กำหนดให้ดูแลรักษาและขุดลอกตะกอนดินในคูระบายน้ำและบ่อดักตะกอนของโครงการและในโรงโม่หินเป็นประจำ หรือหากพบว่าตะกอนดินมีปริมาณ 1/3 ของบ่อและคูระบายน้ำ พร้อมทั้งดูแลรักษาบ่อดักตะกอนและคูระบายน้ำให้อยู่ในสภาพดีอยู่เสมอ สำหรับตะกอนดินที่ขุดลอกให้นำไปปรับปรุงแนวคันทำนบดิน นำไปพื้นที่พื้นที่หรือใช้ประโยชน์ในการปรับปรุงเส้นทางขนส่งแร่ภายในโครงการ	- โครงการได้ดูแลรักษาสภาพคูระบายน้ำและบ่อดักตะกอนในเขตพื้นที่โครงการและโรงโม่หินให้อยู่ในสภาพที่ใช้งานได้ดียู่เสมอ และทำการขุดลอกตะกอนดินเป็นประจำ ซึ่งตะกอนดินที่ขุดลอกออกนั้นได้นำไปใช้ในการปรับปรุงคันทำนบดินและปรับปรุงเส้นทางขนส่งแร่	- ไม่มี

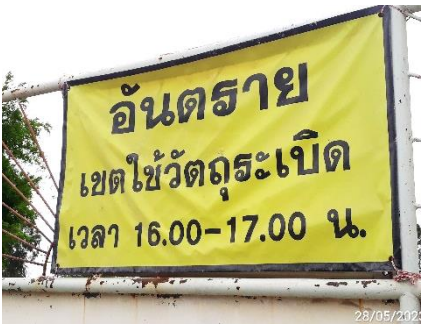
มาตรการป้องกันและแก้ไข ผลกระทบสิ่งแวดล้อม	ผลการปฏิบัติตามมาตรการฯ	ปัญหา อุปสรรค ที่ไม่สามารถปฏิบัติ ตามมาตรการ และแนวทางแก้ไข	ภาพประกอบ
3. คุณค่าการใช้ประโยชน์ของมนุษย์ 3.1 คมนาคม 1) ให้ดูแลรักษาป้ายเตือนระวางรถบรรทุกที่จัดสร้างไว้ก่อนถึงบริเวณทางเข้า-ออก ด้านหน้าโรงโม่หินของโครงการป้ายแจ้งเตือนการระเบิดบริเวณเส้นทางสาธารณะที่ปรับปรุงใหม่ทางด้านทิศเหนือ รวมทั้งป้ายเตือนจราจรต่างๆ ของโครงการที่ได้ติดตั้งไว้ให้อยู่ในสภาพที่ดี หากเกิดการชำรุดเสียหายให้รีบดำเนินการซ่อมแซม	- โครงการได้ดูแลรักษาป้ายสัญญาณจราจรต่างๆ บริเวณริมเส้นทางขนส่งแร่ รวมทั้งป้ายแจ้งเตือนการระเบิดให้อยู่ในสภาพที่ดีอยู่เสมอ ซึ่งหากมีการชำรุดเสียหายจะรีบดำเนินการปรับปรุงซ่อมแซมอย่างเร่งด่วน	- ไม่มี

<p>ป้ายเตือนเวลาระเบิด</p>

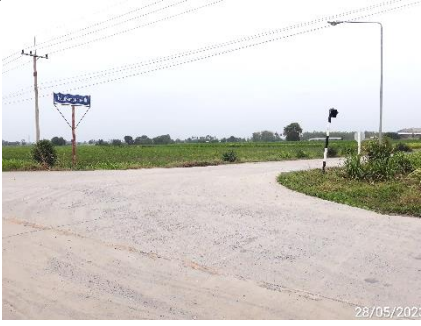
2) ให้ดูแลรักษาสภาพเส้นทางขนส่งแร่ให้อยู่ในสภาพที่ใช้งานได้ดีอยู่เสมอ โดยเฉพาะเส้นทางขนส่งแร่ภายในโครงการ และเส้นทางก่อนออกสู่ทางหลวงชนบทหมายเลข นว. 4015 และหากเกิดการชำรุดเสียหายทางโครงการจะต้องรีบดำเนินการประสานกับหน่วยงานที่เกี่ยวข้องเพื่อทำการปรับปรุงซ่อมแซมอย่างเร่งด่วนต่อไป	- โครงการได้ดูแลรักษาเส้นทางขนส่งแร่ โดยเฉพาะเส้นทางก่อนออกสู่ทางหลวงชนบทหมายเลข นว. 4015 ให้มีสภาพการใช้งานได้ดีอยู่เสมอ ซึ่งหากมีการชำรุดเสียหายจะรีบดำเนินการประสานงานกับหน่วยงานที่เกี่ยวข้องเพื่อทำการปรับปรุงซ่อมแซมอย่างเร่งด่วนต่อไป	- ไม่มี

<p>เส้นทางช่วงก่อนออกสู่ทางหลวงชนบท หมายเลข นว. 4015</p>

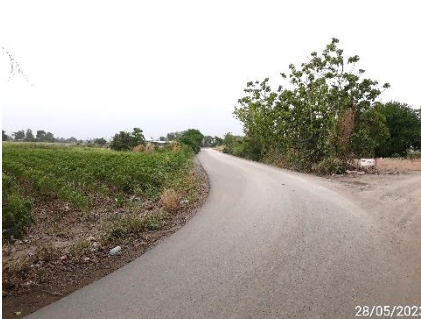
มาตรการป้องกันและแก้ไข ผลกระทบสิ่งแวดล้อม	ผลการปฏิบัติตามมาตรการฯ	ปัญหา อุปสรรค ที่ไม่สามารถปฏิบัติ ตามมาตรการ และแนวทางแก้ไข	ภาพประกอบ
3) ห้ามมิให้ทำการขนส่งแร่โดยใช้เส้นทางสาธารณะที่ ปรับปรุงใหม่ทางด้านทิศเหนือโดยเด็ดขาด	- การขนส่งแร่ออกสู่ภายนอกพื้นที่โครงการไม่มีการใช้ เส้นทางสาธารณะทางด้านทิศเหนือที่ปรับปรุงใหม่ แต่อย่างใด	- ไม่มี

เส้นทางสาธารณะทางด้านทิศเหนือ

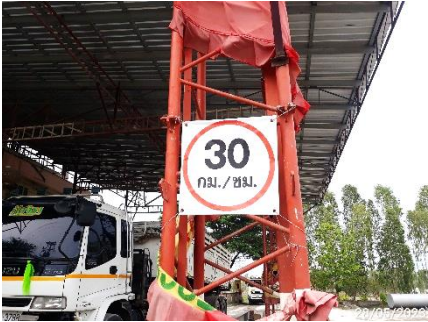
มาตรการป้องกันและแก้ไข ผลกระทบสิ่งแวดล้อม	ผลการปฏิบัติตามมาตรการฯ	ปัญหา อุปสรรค ที่ไม่สามารถปฏิบัติ ตามมาตรการ และแนวทางแก้ไข	ภาพประกอบ
<p>6) กำหนดให้การขนส่งแร่ของโครงการจะต้องดำเนินการดังนี้</p> <ul style="list-style-type: none"> - ให้อุปกรณ์ความเร็วของรถบรรทุกที่วิ่งภายในโครงการให้ใช้ความเร็วไม่เกิน 30 กม./ชม. ส่วนรถบรรทุกที่วิ่งภายนอกโครงการให้ใช้ความเร็วตามกฎหมายกำหนด - ให้รถบรรทุกแร่ของโครงการต้องควบคุมน้ำหนัก และความเร็วตามที่กฎหมายกำหนด - ให้อบรมพนักงานขับรถบรรทุกแร่ให้ปฏิบัติตามกฎจราจรอย่างเคร่งครัด - กำหนดให้การบรรทุกแร่ทุกครั้ง จะต้องทำการปิดคลุมผ้าใบให้มิดชิดรวมทั้งจะต้องทำการปิดฝากระบะข้างและท้ายของรถบรรทุกแร่ให้เรียบร้อย ทั้งนี้เพื่อป้องกันการตกหล่นของแร่หรือการฟุ้งกระจายของฝุ่นละออง 	<ul style="list-style-type: none"> - โครงการได้กำหนดความเร็วรถบรรทุกที่วิ่งภายในโครงการให้ไม่เกิน 30 กิโลเมตร/ชั่วโมง ส่วนเส้นทางภายนอกให้ใช้ความเร็วตามที่กฎหมายกำหนด - โครงการได้กำชับให้พนักงานขับรถบรรทุกแร่ บรรทุกน้ำหนักไม่เกินกว่าที่กฎหมายกำหนด เพื่อป้องกันเส้นทางมีให้ชำรุดเสียหายเร็วกว่ากำหนด - พนักงานขับรถบรรทุกแร่ของโครงการทุกคน มีใบอนุญาตขับรถประเภทรถบรรทุก ซึ่งผ่านการอบรมเกี่ยวกับกฎจราจรต่างๆ และความปลอดภัยในการขับรถจากกรมการขนส่งทางบก อย่างไรก็ตามโครงการได้กำชับให้พนักงานขับรถทุกคนขับรถด้วยความระมัดระวังเพื่อป้องกันอุบัติเหตุต่อผู้ร่วมใช้เส้นทาง 	<p>- ไม่มี</p>

<p>ป้ายกำหนดความเร็วไม่เกิน 30 กม./ชม.</p>

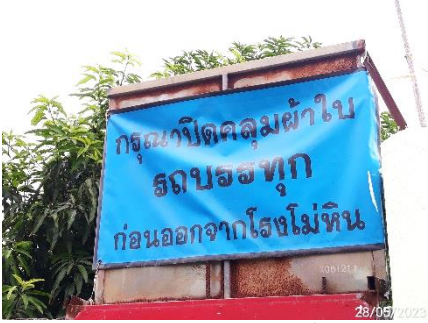
<p>ป้ายปิดคลุมผ้าใบก่อนออกจากพื้นที่โครงการ</p>

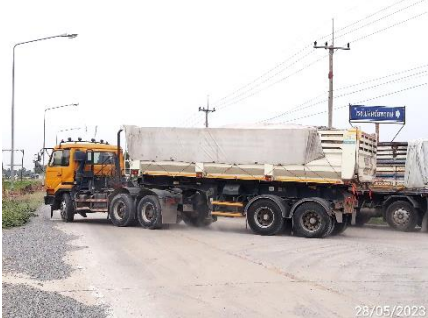
มาตรการป้องกันและแก้ไข ผลกระทบสิ่งแวดล้อม	ผลการปฏิบัติตามมาตรการฯ	ปัญหา อุปสรรค ที่ไม่สามารถปฏิบัติ ตามมาตรการ และแนวทางแก้ไข	ภาพประกอบ
<ul style="list-style-type: none"> - กำหนดให้รถบรรทุกแร่ของโครงการจะต้องติดป้ายชื่อโครงการ และหมายเลขโทรศัพท์ไว้ที่รถให้สามารถมองเห็นได้อย่างชัดเจนเพื่อรับเรื่องร้องเรียนจากผู้ใช้ถนนร่วมกับโครงการ 	<ul style="list-style-type: none"> - โครงการได้กำชับให้พนักงานขับรถบรรทุกแร่ ทุกคันทำการปิดคลุมผ้าใบให้มิดชิดก่อนทำการขนส่งแร่ ออกสู่พื้นที่ภายนอก เพื่อป้องกันการตกหล่นของเศษหิน และป้องกันการฟุ้งกระจายของฝุ่นละอองที่อาจจะเกิดขึ้น - โครงการจะได้ดำเนินการจัดทำป้ายชื่อโครงการและหมายเลขโทรศัพท์ เพื่อนำไปติดไว้ยังรถบรรทุกแร่ต่อไป

<p>รถบรรทุกปิดคลุมผ้าใบ</p>

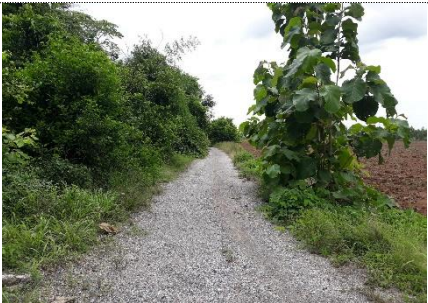
8) ห้ามปิดกั้นทำลายหรือย้ายเส้นทางที่ใกล้เคียงโครงการบริเวณหลักหมุดที่ 4-5 ทางด้านทิศเหนือและห้ามมีกิจกรรมการทำเหมืองของโครงการล่วงล้ำเข้าไปในแนวเส้นทางโดยเด็ดขาด	- โครงการมิได้มีการปิดกั้นทำลายเส้นทางที่อยู่ทางด้านทิศเหนือบริเวณหลักหมุดที่ 4-5 และไม่มีกิจกรรมทำเหมืองล่วงล้ำเข้าไปในเขตเส้นทางดังกล่าวแต่อย่างใด	- ไม่มี

<p>แนวเส้นทางสาธารณะทางด้านทิศเหนือ</p>

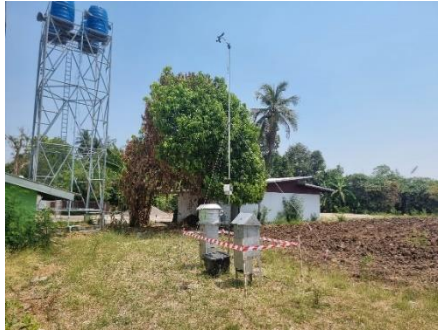
มาตรการติดตามตรวจสอบ ผลกระทบสิ่งแวดล้อม	ผลการปฏิบัติตามมาตรการฯ	ปัญหา อุปสรรค ที่ไม่สามารถปฏิบัติตาม มาตรการ และแนวทางแก้ไข	ภาพประกอบ
<p>1. คุณภาพอากาศ</p> <p>ให้ทำการตรวจวัดคุณภาพอากาศในรูปของฝุ่น ละอองรวม (TSP) และฝุ่นละอองขนาดเล็กไม่เกิน 10 ไมครอน (PM-10) จำนวน 2 สถานี ได้แก่</p> <ul style="list-style-type: none"> - บ้านหัวเขาพระไกร - บ้านพุน้อย <p>และทำการตรวจวัดความเร็วและทิศทางลม บริเวณบ้านหัวเขาพระไกร ปีละ 2 ครั้ง สถานีละ 3 วันต่อเนื่อง (ช่วงเดือน เมษายน-พฤษภาคม และช่วงเดือนพฤศจิกายน- ธันวาคม)</p>	<ul style="list-style-type: none"> - ทำการตรวจวัดคุณภาพอากาศในรูปของปริมาณ TSP และ PM-10 ในช่วงวันที่ 1-4 เมษายน 2566 จำนวน 2 สถานี ตามที่เงื่อนไขกำหนด พบว่า มีค่า TSP อยู่ในช่วง 0.189-0.216 มิลลิกรัม/ ลูกบาศก์เมตร และค่า PM-10 อยู่ในช่วง 0.085- 0.096 มิลลิกรัม/ลูกบาศก์เมตร ซึ่งมีค่าอยู่ใน เกณฑ์ที่มาตรฐานกำหนด - ทำการตรวจวัดความเร็วและทิศทางลมบริเวณ บ้านหัวเขาพระไกร ในช่วงวันที่ 1-4 เมษายน 2566 พบว่ามีความเร็วลมอยู่ในช่วง 0.40-5.80 เมตร/วินาที ซึ่งลมส่วนใหญ่พัดมาจากทางด้าน ทิศใต้ 	<p>- ไม่มี</p>

<p>ตรวจวัดคุณภาพอากาศบริเวณ บ้านหัวเขาพระไกร</p>

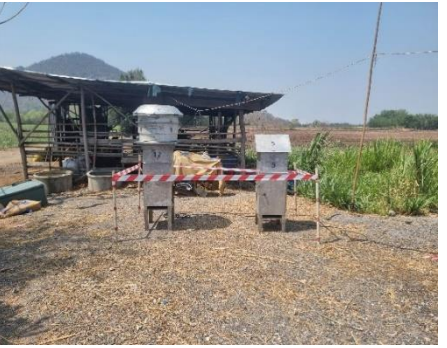
<p>ตรวจวัดคุณภาพอากาศบริเวณ บ้านพุน้อย</p>

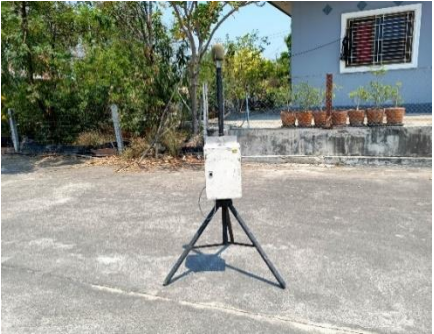
มาตรการติดตามตรวจสอบ ผลกระทบสิ่งแวดล้อม	ผลการปฏิบัติตามมาตรการฯ	ปัญหา อุปสรรค ที่ไม่สามารถปฏิบัติตาม มาตรการ และแนวทางแก้ไข	ภาพประกอบ
<p>2. เสียง</p> <p>ให้ทำการตรวจวัดระดับเสียงในรูปของระดับเสียงเฉลี่ย 24 ชั่วโมง และระดับเสียงสูงสุด จำนวน 2 สถานี ได้แก่</p> <ul style="list-style-type: none"> - บ้านหัวเขาพระไกร - บ้านพุน้อย <p>ปีละ 2 ครั้ง สถานีละ 3 วันต่อเนื่อง (ช่วงเดือนเมษายน-พฤษภาคม และช่วงเดือนพฤศจิกายน-ธันวาคม)</p>	<p>- ทำการตรวจวัดระดับเสียงในรูปของระดับเสียงเฉลี่ย 24 ชั่วโมง (Leq 24 hr.) และระดับเสียงสูงสุด (Lmax) ในช่วงวันที่ 1-4 เมษายน 2566 จำนวน 2 สถานี ตามที่เงื่อนไขกำหนด พบว่ามีค่า Leq 24 hr. อยู่ในช่วง 49.4-54.9 เดซิเบล เอ และค่า Lmax อยู่ในช่วง 78.3-93.1 เดซิเบล เอ ซึ่งมีค่าอยู่ในเกณฑ์ที่มาตรฐานกำหนด</p>	<p>- ไม่มี</p>

<p>ตรวจวัดระดับเสียงบริเวณบ้านหัวเขาพระไกร</p>

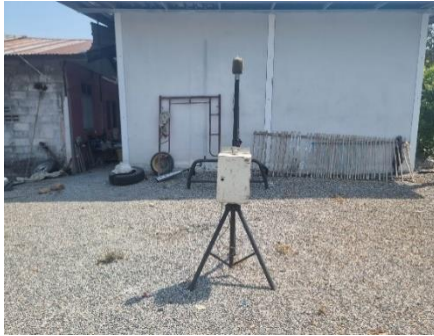
<p>ตรวจวัดระดับเสียงบริเวณบ้านพุน้อย</p>

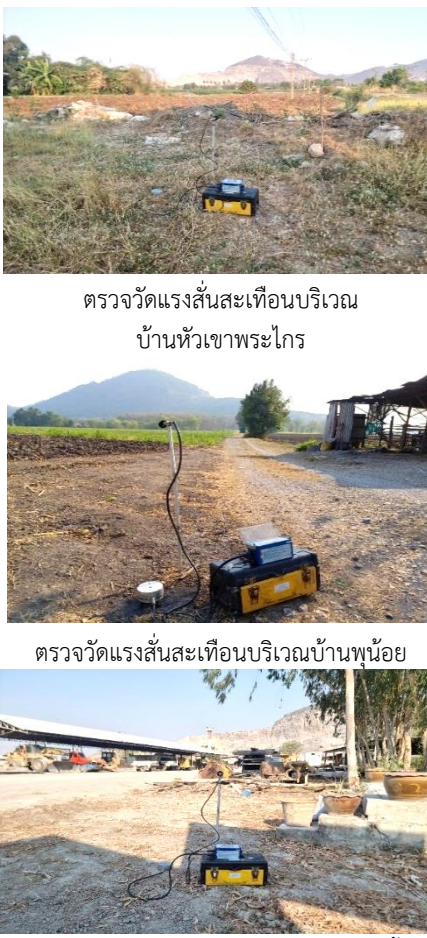
มาตรการติดตามตรวจสอบ ผลกระทบสิ่งแวดล้อม	ผลการปฏิบัติตามมาตรการฯ	ปัญหา อุปสรรค ที่ไม่สามารถปฏิบัติตาม มาตรการ และแนวทางแก้ไข	ภาพประกอบ
3. แรงสั่นสะเทือน ให้ทำการตรวจวัดแรงสั่นสะเทือนในรูปของค่า ความเร็วอนุภาคสูงสุด ความถี่ และการจัด จำนวน 3 สถานี คือ - บ้านหัวเขาพระไกร - บ้านพุน้อย - ขอบแปลงพื้นที่โครงการ ปีละ 2 ครั้ง (ช่วงเดือนเมษายน-พฤษภาคม และช่วง เดือนพฤศจิกายน-ธันวาคม)	- ทำการตรวจวัดแรงสั่นสะเทือนจากการระเบิด หน้าเหมืองในวันที่ 2 เมษายน 2566 จำนวน 3 สถานี ตามที่เงื่อนไขกำหนด พบว่า บริเวณขอบ แปลงประทานบัตร มีค่าความเร็วอนุภาคสูงสุดที่ มีค่ามากที่สุดเมื่อเทียบกับสถานีอื่นๆ โดยมีค่า ความเร็วอนุภาคสูงสุดในแนวแกนยาว เท่ากับ 0.190 มิลลิเมตร/วินาที ความถี่ เท่ากับ 17 เฮิรตซ์ และค่าการจัด เท่ากับ 0.002 มิลลิเมตร ซึ่งมีค่าอยู่ในเกณฑ์ที่มาตรฐานกำหนด	- ไม่มี

<p>ตรวจวัดแรงสั่นสะเทือนบริเวณ บ้านหัวเขาพระไกร</p> <p>ตรวจวัดแรงสั่นสะเทือนบริเวณบ้านพุน้อย</p> <p>ตรวจวัดแรงสั่นสะเทือนบริเวณขอบแปลงพื้นที่ โครงการ</p>

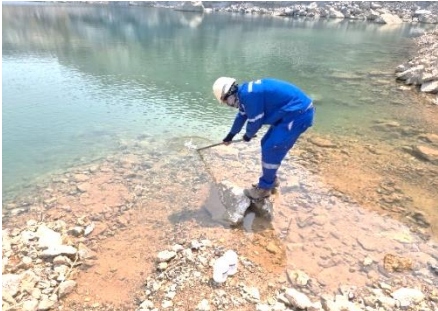
มาตรการติดตามตรวจสอบ ผลกระทบสิ่งแวดล้อม	ผลการปฏิบัติตามมาตรการฯ	ปัญหา อุปสรรค ที่ไม่สามารถปฏิบัติตาม มาตรการ และแนวทางแก้ไข	ภาพประกอบ
<p>4. คุณภาพน้ำผิวดิน ให้ทำการเก็บตัวอย่างน้ำผิวดินเพื่อการวิเคราะห์ คุณภาพน้ำ ประกอบด้วยดัชนี ความเป็นกรด-ด่าง ความกระด้างทั้งหมด ตะกอนแขวนลอย และความขุ่น จำนวน 2 สถานี ได้แก่</p> <ul style="list-style-type: none"> - ชุมเหมืองของโครงการ - ห้วยไม่มีชื่อด้านทิศตะวันออก <p>ปีละ 2 ครั้ง (ช่วงเดือนเมษายน-พฤษภาคม และช่วง เดือนพฤศจิกายน-ธันวาคม)</p>	<p>- ทำการเก็บตัวอย่างน้ำผิวดิน จำนวน 2 สถานี ตาม เงื่อนไขกำหนด ในวันที่ 3 เมษายน 2566 เพื่อ นำไปวิเคราะห์คุณภาพน้ำ ซึ่งพบว่า ดัชนีต่างๆ ที่ทำการวิเคราะห์มีค่าอยู่ในเกณฑ์ที่มาตรฐาน กำหนด</p>	<p>- ไม่มี</p>

<p>เก็บตัวอย่างน้ำผิวดินบริเวณชุมเหมืองของ โครงการ</p>

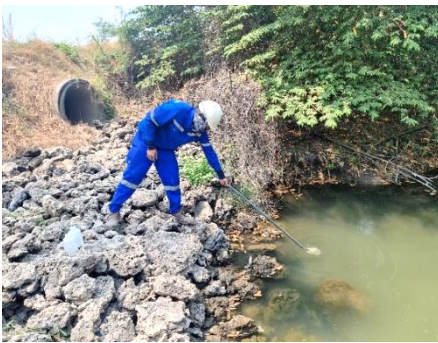
<p>เก็บตัวอย่างน้ำผิวดินบริเวณห้วยไม่มีชื่อด้านทิศ ตะวันออก</p>

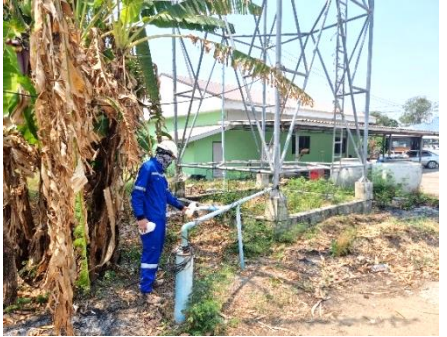
มาตรการติดตามตรวจสอบ ผลกระทบสิ่งแวดล้อม	ผลการปฏิบัติตามมาตรการฯ	ปัญหา อุปสรรค ที่ไม่สามารถปฏิบัติตาม มาตรการ และแนวทางแก้ไข	ภาพประกอบ
<p>5. คุณภาพน้ำใต้ดิน ให้ทำการเก็บตัวอย่างน้ำใต้ดินเพื่อทำการวิเคราะห์ คุณภาพน้ำ ประกอบด้วยดัชนี ความเป็นกรด-ด่าง ความกระด้างทั้งหมด และตะกอนละลายทั้งหมด จำนวน 2 สถานี ได้แก่</p> <ul style="list-style-type: none"> - บ่อบาดาลบ้านหัวเขาพระไกร - บ่อบาดาลบ้านพุน้อย <p>ปีละ 2 ครั้ง (ช่วงเดือนเมษายน-พฤษภาคม และช่วง เดือนพฤศจิกายน-ธันวาคม)</p>	<p>- ทำการเก็บตัวอย่างน้ำใต้ดิน จำนวน 2 สถานี ตาม เงื่อนไขกำหนด ในวันที่ 3 เมษายน 2566 เพื่อ นำไปวิเคราะห์คุณภาพน้ำ ซึ่งพบว่า ดัชนีต่างๆ ที่ทำการวิเคราะห์มีค่าอยู่ในเกณฑ์ที่มาตรฐาน กำหนด</p>	<p>- ไม่มี</p>

<p>เก็บตัวอย่างน้ำใต้ดินบริเวณบ่อบาดาลบ้านหัว เขาพระไกร</p>

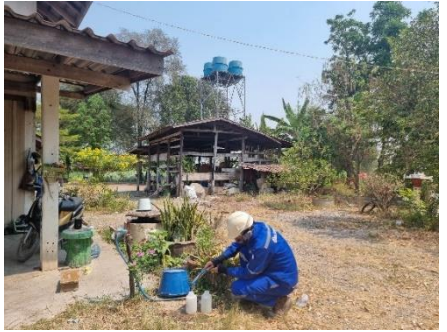
<p>เก็บตัวอย่างน้ำใต้ดินบริเวณบ้านพุน้อย</p>

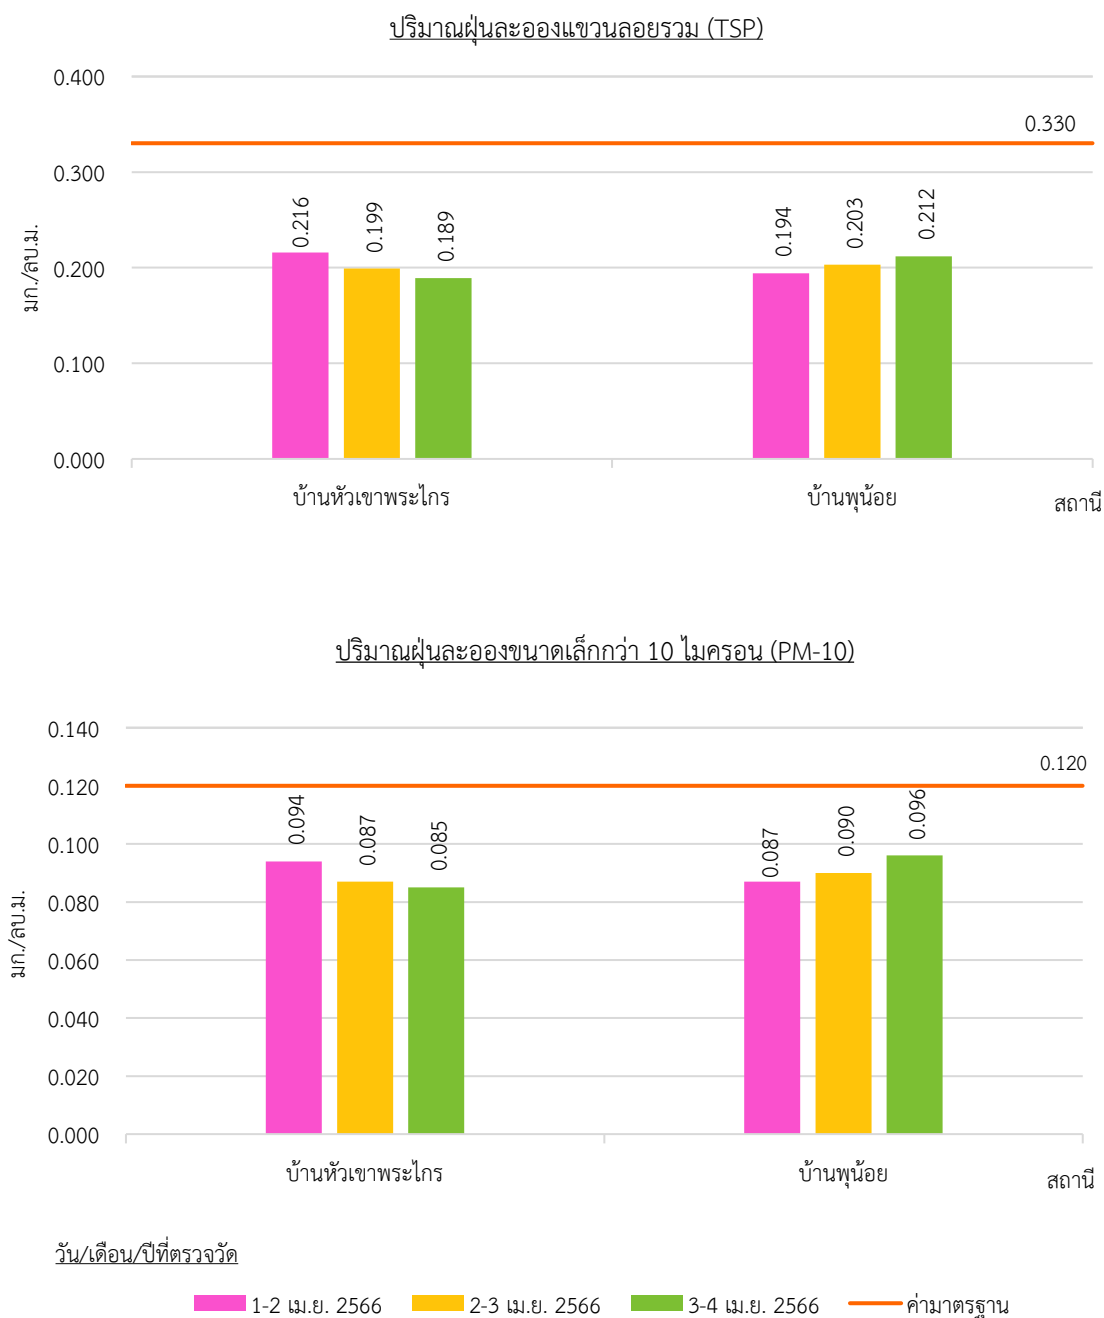
รูปที่ 2-2 ผลการตรวจวัดคุณภาพอากาศ ในช่วงวันที่ 1-4 เมษายน 2566

จากผลการตรวจวัดคุณภาพอากาศในรูปของปริมาณฝุ่นละอองแขวนลอยรวม (TSP) ในช่วงวันที่ 1-4 เมษายน 2566 พบว่า บ้านหัวเขาพระไกร มีค่า TSP อยู่ในช่วง 0.189-0.216 มิลลิกรัม/ลูกบาศก์เมตร ค่า PM-10 อยู่ในช่วง 0.085-0.094 มิลลิกรัม/ลูกบาศก์เมตร และบ้านพุน้อย มีค่า TSP อยู่ในช่วง 0.194-0.212 มิลลิกรัม/ลูกบาศก์เมตร ค่า PM-10 อยู่ในช่วง 0.087-0.096 มิลลิกรัม/ลูกบาศก์เมตร ซึ่งอยู่ในเกณฑ์มาตรฐานตามประกาศคณะกรรมการสิ่งแวดล้อมแห่งชาติ ฉบับที่ 24 พ.ศ. 2547 เรื่อง กำหนดมาตรฐานคุณภาพอากาศในบรรยากาศโดยทั่วไป ที่กำหนดค่า TSP ไว้ไม่เกิน 0.330 มิลลิกรัม/ลูกบาศก์เมตร

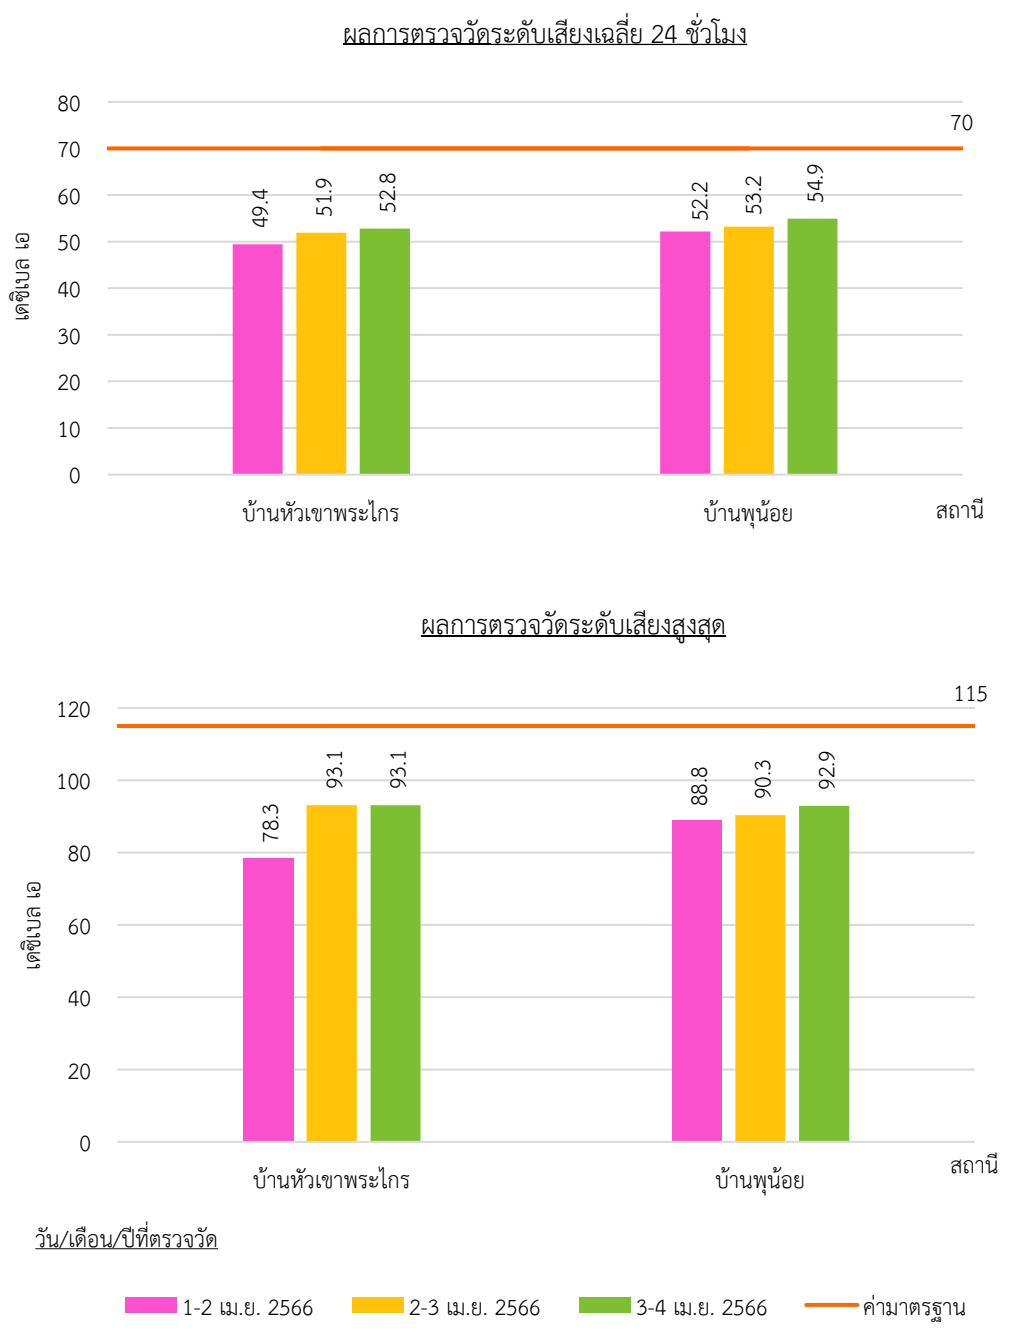
รูปที่ 2-4 ผลการตรวจวัดระดับเสียง ในช่วงวันที่ 1-4 เมษายน 2566

จากการตรวจวัดระดับเสียงเฉลี่ย 24 ชั่วโมง (Leq 24 hr.) และระดับเสียงสูงสุด (Lmax) ในช่วงวันที่ 1-4 เมษายน 2566 พบว่า บ้านหัวเขาพระไกร มีค่าระดับเสียงเฉลี่ย 24 ชั่วโมง อยู่ในช่วง 49.4-52.8 เดซิเบล เอ และระดับเสียงสูงสุด อยู่ในช่วง 78.3-93.1 เดซิเบล เอ และบ้านขุนน้อย มีค่าระดับเสียงเฉลี่ย 24 ชั่วโมง อยู่ในช่วง 52.2-54.9 เดซิเบล เอ และระดับเสียงสูงสุด อยู่ในช่วง 88.8-92.9 เดซิเบล เอ และเมื่อนำค่าที่ตรวจวัดได้ไปเปรียบเทียบกับเกณฑ์มาตรฐานตามประกาศคณะกรรมการสิ่งแวดล้อมแห่งชาติ ฉบับที่ 15 พ.ศ. 2540 เรื่อง กำหนดมาตรฐานระดับเสียงโดยทั่วไป พบว่ามีค่าอยู่ในเกณฑ์มาตรฐานที่กำหนดไว้ คือค่า Leq 24 hr. ไม่เกิน 70 เดซิเบล เอ และ Lmax ไม่เกิน 115 เดซิเบล เอ
