บทที่ 2

ผลการปฏิบัติตามมาตรการป้องกันและแก้ไขผลกระทบสิ่งแวดล้อม และมาตรการติดตามตรวจสอบผลกระทบสิ่งแวดล้อม

ผลการตรวจสอบการปฏิบัติตามมาตรการป้องกันและแก้ไขผลกระทบสิ่งแวดล้อม ตามที่ระบุไว้ในหนังสือแจ้งผลการ
พิจารณารายงานการวิเคราะห์ผลกระทบสิ่งแวดล้อม โครงการเหมืองแร่หินอุตสาหกรรมชนิดหินปูนและหินแกรนิต เพื่อ
อุตสาหกรรมก่อสร้าง คำขอประทานบัตรที่ 1/2555 ของบริษัท น.วาสิกิจ จำกัด ตั้งอยู่ที่ตำบลเหมือง อำเภอเมืองชลบุรี
จังหวัดชลบุรี ตามหนังสือ ทส 1009.2/15323 ลงวันที่ 23 ธันวาคม 2556 ปัจจุบันได้รับอนุญาตเป็นประทานบัตรที่
33191/16103 รายละเอียดดังตารางที่ 2-1 ถึง ตารางที่ 2-3

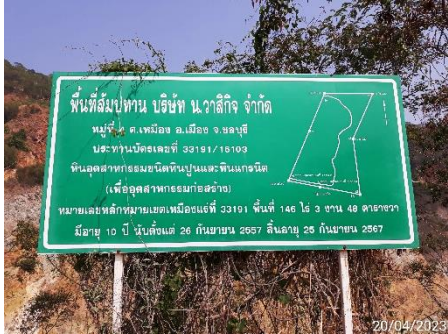
มาตรการป้องกันและแก้ไขผลกระทบสิ่งแวดล้อม	ผลการปฏิบัติตามมาตรการฯ	ปัญหา อุปสรรค ที่ไม่สามารถปฏิบัติตามมาตรการ และแนวทางแก้ไข	ภาพประกอบ
2. จัดทำป้ายแสดงขอบเขตพื้นที่โครงการและขอบเขตการทำเหมือง บริเวณโครงการเพื่อให้ง่ายต่อการตรวจสอบพื้นที่และการปฏิบัติงานบริเวณโครงการ โดยบริเวณแนวกันเขตพื้นที่ไม่ทำเหมืองให้จัดทำเสาคอนกรีต เหล็ก หรือวัสดุอื่นๆ ตามความเหมาะสม	- ได้จัดทำป้ายแสดงแนวเขตพื้นที่โครงการ และรายละเอียดอื่นๆ เกี่ยวกับโครงการ เช่น ชื่อผู้ถือประทานบัตร เลขที่ประทานบัตร ขนาดพื้นที่ ขอบเขตพื้นที่ รวมทั้งอายุประทานบัตร เป็นต้น ซึ่งได้ติดตั้งไว้บริเวณภายในพื้นที่ประทานบัตร	- ไม่มี

<p>ป้ายแสดงขอบเขตพื้นที่โครงการ</p>

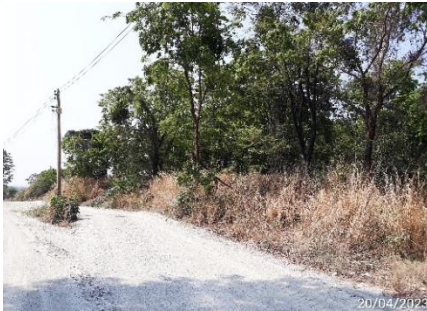
มาตรการป้องกันและแก้ไข ผลกระทบสิ่งแวดล้อม	ผลการปฏิบัติตามมาตรการฯ	ปัญหา อุปสรรค ที่ไม่สามารถปฏิบัติ ตามมาตรการ และแนวทางแก้ไข	ภาพประกอบ
2) คุณภาพอากาศ 1. ให้ปลูกไม้ยืนต้นโตเร็วเพิ่มเติมเพื่อใช้เป็นแนว ป้องกันการฟุ้งกระจายของฝุ่นละอองและเสียง บริเวณพื้นที่โรงโม่หินของโครงการให้มีระยะห่าง ระหว่างต้นและแถว 2x2 ม. แบบสลับฟันปลา อย่างน้อย 2 แถว	- บริเวณโรงโม่หินของโครงการมีแนวต้นไม้เดิมเพื่อใช้ เป็นพื้นที่กันชน (Buffer Zone) ป้องกันผลกระทบ ด้านฝุ่นละอองและเสียงดังรบกวน และนอกจากนั้น โครงการได้มีการดูแลรักษาต้นไม้เหล่านั้นเป็นอย่างดี และมีการปลูกเสริมหากมีต้นไม้ตายข	- ไม่มี

<p>แนวต้นไม้บริเวณด้านข้างโรงโม่หิน</p>

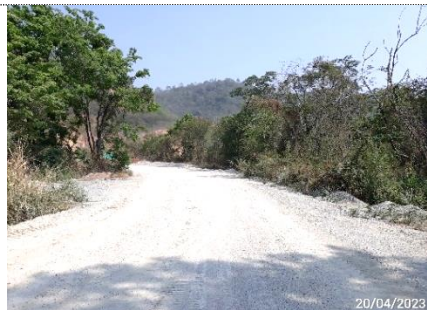
2. ปรับปรุงเส้นทางขนส่งแร่ภายในโครงการให้คง สภาพเป็นถนนลูกรังบดอัดแน่นพร้อมทั้งดูแลและ บำรุงรักษาเส้นทางขนส่งแร่ให้อยู่ในสภาพดีตลอด ระยะเวลาปฏิบัติงาน	- ได้ทำการปรับปรุงเส้นทางขนส่งแร่ภายในพื้นที่ โครงการเป็นถนนบดอัดลูกรัง และได้มีการดูแลรักษา สภาพถนนให้สามารถใช้งานได้ดียู่เสมอ	- ไม่มี

<p>เส้นทางบดอัดหินคลุกภายในโครงการ</p>

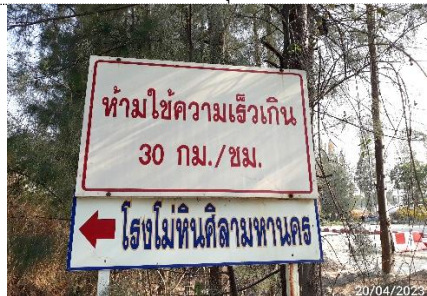
3. การขัษียานพาหนะภายในโครงการ ให้จำกัด ความเร็วไม่เกิน 30 กม./ชม.	- โครงการได้มีกฎระเบียบห้ามมิให้รถบรรทุกและ ยานพาหนะใช้ความเร็วเกิน 30 กิโลเมตร/ชั่วโมง ในช่วงที่สัญจรภายในพื้นที่โครงการ	- ไม่มี

<p>ป้ายจำกัดความเร็ว</p>

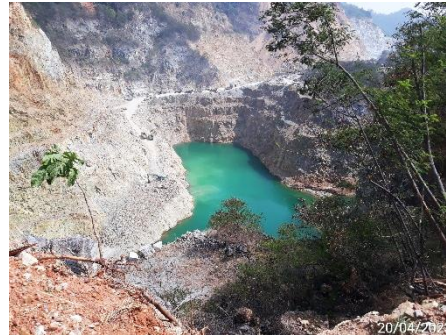
มาตรการป้องกันและแก้ไข ผลกระทบสิ่งแวดล้อม	ผลการปฏิบัติตามมาตรการฯ	ปัญหา อุปสรรค ที่ไม่สามารถปฏิบัติ ตามมาตรการ และแนวทางแก้ไข	ภาพประกอบ
4) อุทกวิทยา และคุณภาพน้ำ 1. จัดสร้างบ่อดักตะกอนโดยปรับขุมเหมืองภายใน โครงการ เพื่อรองรับน้ำฝนที่ไหลบ่าภายใน โครงการในแต่ละช่วงการทำเหมือง	- ได้จัดให้ขุมเหมืองเก่าภายในพื้นที่โครงการเป็นบ่อร์รับ น้ำ (Sump) เพื่อรองรับน้ำฝนไหลบ่าภายในพื้นที่ โครงการ	- ไม่มี

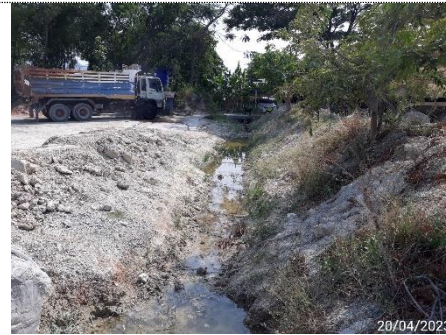
<p>บ่อร์รับน้ำ (Sump) ภายในโครงการ</p>
2. ขุดลอกลำรางทางด้านทิศตะวันตกที่มี แนวขนานกับริมเส้นทางขนส่งแร่ เพื่อให้พื้นที่ ระบายจากพื้นที่โครงการไหลได้สะดวก	- ได้ทำการดูแลรักษาลำรางด้านทิศตะวันตกให้สามารถ รองรับน้ำไหลบ่าได้อย่างมีประสิทธิภาพ ทั้งนี้หากมี ตะกอนทำให้ลำรางตันขึ้นจะรีบดำเนินการขุดลอก อย่างเร่งด่วน	- ไม่มี

<p>ลำรางด้านทิศตะวันตก</p>

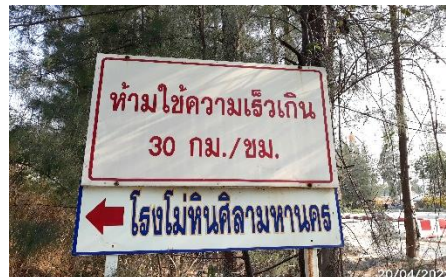
มาตรการป้องกันและแก้ไข ผลกระทบสิ่งแวดล้อม	ผลการปฏิบัติตามมาตรการฯ	ปัญหา อุปสรรค ที่ไม่สามารถปฏิบัติ ตามมาตรการ และแนวทางแก้ไข	ภาพประกอบ
6) คมนาคม 1. จัดทำป้ายเตือนภัยให้ระวางรถบรรทุกและป้าย จำกัดความเร็วรถ บริเวณทางแยกและเขตชุมชน บริเวณเส้นทางขนส่งแร่ก่อนออกสู่ทางหลวง หมายเลข 3144 และก่อนถึงทางเข้า-ออก โครงการ โดยมีระยะห่างด้านละ 50, 100 และ 200 ม.	- ได้มีการจัดทำป้ายจำกัดความเร็วไม่เกิน 30 กิโลเมตร/ ชั่วโมง โดยติดตั้งไว้บริเวณริมเส้นทางขนส่งแร่ช่วงก่อน ถึงทางหลวงหมายเลข 3144 รวมทั้งป้ายเตือนอันตราย รถบรรทุกเข้า-ออก บริเวณริมทางหลวงหมายเลข 3144 ก่อนถึงทางแยกเข้าโครงการ	- ไม่มี

<p>ป้ายจำกัดความเร็วไม่เกิน 30 กม./ชม.</p>

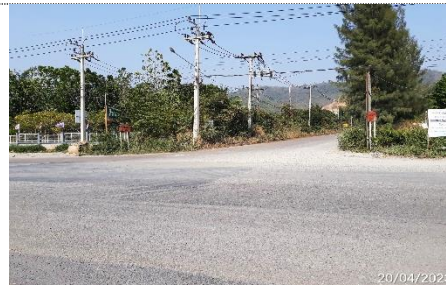
2. ปรับปรุงเส้นทางขนส่งแร่ก่อนออกสู่ทางหลวง หมายเลข 3144 ให้สามารถใช้งานได้ดี และ ปรับปรุงให้เป็นถนนลาดยางเพิ่มอีก 0.6 กม.	- เส้นทางขนส่งแร่ช่วงก่อนออกสู่ทางหลวงหมายเลข 3144 ปัจจุบันมีสภาพเป็นถนนคอนกรีต สามารถใช้ งานได้ดี มีการฉีดพรมน้ำเป็นประจำ	- ไม่มี

<p>ถนนคอนกรีตช่วงก่อนออกสู่ทางหลวง หมายเลข 3144</p>

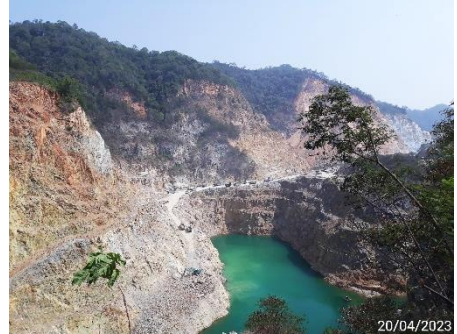
มาตรการป้องกันและแก้ไข ผลกระทบสิ่งแวดล้อม	ผลการปฏิบัติตามมาตรการฯ	ปัญหา อุปสรรค ที่ไม่สามารถปฏิบัติ ตามมาตรการ และแนวทางแก้ไข	ภาพประกอบ
1) สภาพภูมิประเทศ 1. เปิดหน้าเหมืองตามแผนผังโครงการกำหนด อย่างเคร่งครัด โดยเปิดทำเหมืองในลักษณะ ขั้นบันไดกำหนดให้ชั้นบันไดสูงไม่เกิน 10 ม. และ มีความกว้างของแต่ละชั้นไม่น้อยกว่า 10 ม. ความ ลาดชันรวมของหน้าเหมืองไม่เกิน 45 องศา	- ปัจจุบันโครงการได้ดำเนินการเปิดหน้าเหมืองอย่าง ต่อเนื่อง และปฏิบัติตามแผนผังโครงการกำหนดอย่าง เคร่งครัด	- ไม่มี

<p>หน้าเหมืองปัจจุบัน</p>

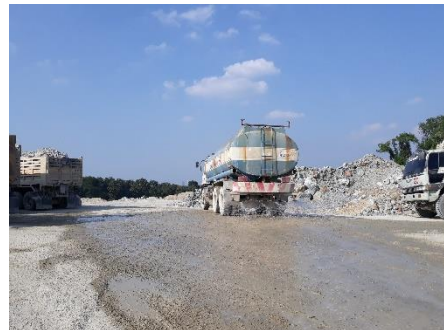
2) คุณภาพอากาศ 1. ปรับปรุงเส้นทางขนส่งแร่และดูแลซ่อมแซมเส้นทางขนส่งแร่ก่อนออกทางหลวงหมายเลข 3144 ให้สามารถใช้งานได้ดียิ่งขึ้น	- โครงการได้ดูแลรักษาสภาพเส้นทางขนส่งแร่ช่วงจากโรงโม่หินถึงทางหลวงหมายเลข 3144 ให้อยู่ในสภาพดีอยู่เสมอ และจะทำการซ่อมแซมหากพบว่าเส้นทางดังกล่าวมีการชำรุดเสียหาย - ได้จัดให้มีรถฉีดพรมน้ำตามแนวเส้นทางขนส่งแร่เป็นประจำ ยกเว้นในวันที่มีฝนตก	- ไม่มี

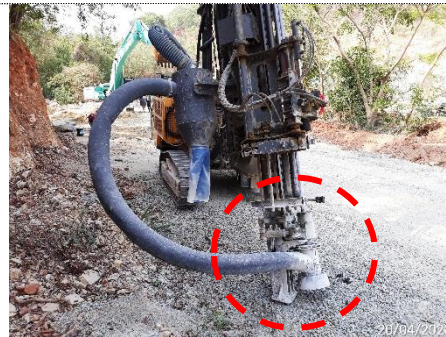
มาตรการป้องกันและแก้ไข ผลกระทบสิ่งแวดล้อม	ผลการปฏิบัติตามมาตรการฯ	ปัญหา อุปสรรค ที่ไม่สามารถปฏิบัติ ตามมาตรการ และแนวทางแก้ไข	ภาพประกอบ
3. หากมีลมพัดแรงให้งดการเจาะระเบิด	- โครงการไม่มีการระเบิดในช่วงที่มีลมพัดแรง หรือช่วงที่มีฝนตก	- ไม่มี	-
4. ให้ใช้เครื่องเจาะระเบิดที่มีอุปกรณ์เก็บฝุ่นติดไว้กับหัวเจาะเพื่อป้องกันการฟุ้งกระจายของฝุ่นละอองขณะทำการเจาะระเบิด	- โครงการใช้เครื่องเจาะระเบิดแบบดินตะขำบ ที่มีระบบเก็บฝุ่นละออง	- ไม่มี

<p>อุปกรณ์ดูดเก็บฝุ่นบริเวณหัวเจาะ</p>

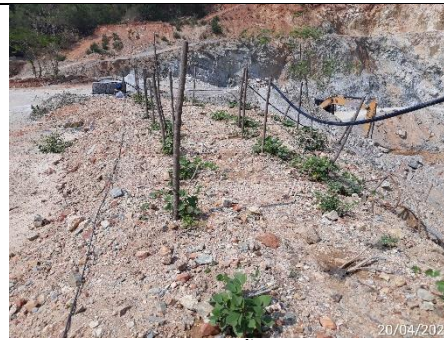
<p>ปลูกต้นไม้บริเวณพื้นที่หน้าเหมือง</p>
3) เสี่ยง ความสั่นสะเทือน และหินปลิว 1. การจุดระเบิดแต่ละครั้งให้ออกแบบด้วยการใช้ แก๊ปล่วงเวลาวัตถุระเบิดที่ใช้เป็นแบบแอมโมเนียม ไนเตรทผสมกับน้ำมันดีเซล (ANFO) ในอัตราส่วน 94:6 อัตราการใช้วัตถุระเบิดสูงสุดไม่เกิน 123 กก./จังหวัดหรือไม่เกิน 3 รูเจาะต่อครั้ง และ ให้มีระยะปิดวัตถุระเบิดไม่น้อยกว่า 3 ม.	- การระเบิดหน้าเหมืองของโครงการใช้วัตถุระเบิดชนิด AN-FO ปริมาณสูงสุดไม่เกิน 123 กก./จังหวัด	- ไม่มี	-
2. กำหนดให้มีวิศวกรควบคุมหรือผู้ที่ผ่านการ อบรมใช้วัตถุระเบิดจากกรมอุตสาหกรรมพื้นฐาน และการเหมืองแร่เป็นผู้ควบคุมการออกแบบการ ระเบิดให้มีความถูกต้องตามหลักวิชาการ	- โครงการได้จัดให้มีวิศวกรควบคุมและผู้ผ่านการอบรม เกี่ยวกับการใช้วัตถุระเบิด คอยควบคุมการเจาะและ การระเบิดหน้าเหมืองภายในโครงการ	- ไม่มี	-

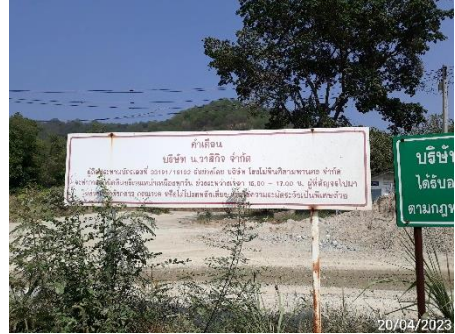
มาตรการป้องกันและแก้ไข ผลกระทบสิ่งแวดล้อม	ผลการปฏิบัติตามมาตรการฯ	ปัญหา อุปสรรค ที่ไม่สามารถปฏิบัติ ตามมาตรการ และแนวทางแก้ไข	ภาพประกอบ
3. ติดป้ายเตือนเขตการใช้วัตถุระเบิด พร้อมทั้ง ระบุเวลาในการระเบิดไว้บริเวณริมเส้นทางด้าน ทิศตะวันตกของโครงการ	- ได้มีการจัดทำป้ายเตือนเขตการระเบิดพร้อมทั้งระบุ เวลาที่ทำการระเบิดอย่างชัดเจน โดยติดตั้งไว้บริเวณ ริมเส้นทางก่อนเข้าสู่พื้นที่หน้าเหมือง	- ไม่มี

ป้ายเตือนช่วงเวลาการระเบิด

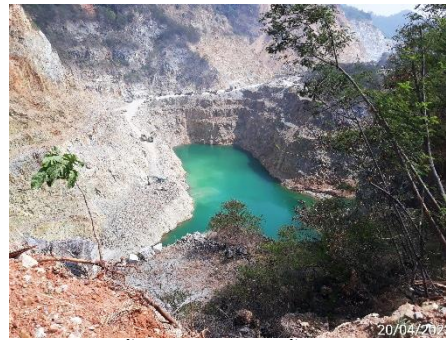
4) อุทกวิทยาและคุณภาพน้ำ 1. ขุดลอกตะกอนดินในบ่อดักตะกอนของโรงโม่ หินโครงการเป็นประจำ หรือหากพบว่าตะกอนมี ปริมาณ 1/3 ของบ่อ พร้อมทั้งดูแลรักษาบ่อดัก ตะกอนให้อยู่ในสภาพดีเสมอ	- โครงการได้รับอนุญาตประทานบัตรในช่วงปลายปี พ.ศ. 2557 และปัจจุบันได้พัฒนาหน้าเหมืองอยู่อย่าง ต่อเนื่อง และหากพบว่าภายในบ่อดักตะกอนหรือบ่อ รับน้ำ (Sump) มีปริมาณตะกอนมากกว่า 1/3 ของบ่อ โครงการจะทำการขุดลอกโดยทันที	- ไม่มี

บ่อรับน้ำ (Sump) ภายในพื้นที่โครงการ

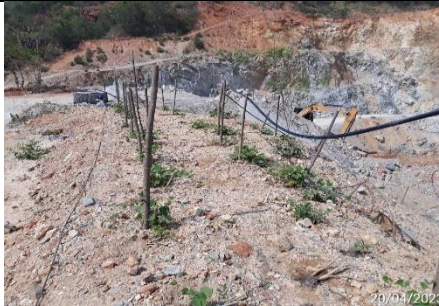
มาตรการป้องกันและแก้ไข ผลกระทบสิ่งแวดล้อม	ผลการปฏิบัติตามมาตรการฯ	ปัญหา อุปสรรค ที่ไม่สามารถปฏิบัติ ตามมาตรการ และแนวทางแก้ไข	ภาพประกอบ
2. ตรวจสอบความมั่นคงแข็งแรงของคันทำนบ โดยรอบพื้นที่โครงการอย่างสม่ำเสมอ	- ได้มีการตรวจสอบความแข็งแรงของคันทำนบอยู่เป็น ประจำ ซึ่งหากพบว่าการชำรุดของคันทำนบ โครงการจะทำการปรับปรุงซ่อมแซมโดยทันที รวมทั้ง ได้มีการปลูกต้นไม้บริเวณคันทำนบดินเพื่อใช้เป็นแนว กันชน (Buffer Zone)	- ไม่มี

แนวคันทำนบดินของโครงการ
5) ทรัพยากรดิน 1. เปลือกดินที่ได้จากการทำเหมืองให้นำไปถม กลับพื้นที่ทำเหมือง ปรับปรุงเส้นทางขนส่งแร่ คัน ทำนบดิน และฟื้นฟูสภาพพื้นที่	- เปลือกดินที่เกิดขึ้นจากการทำเหมือง โครงการได้ นำไปใช้ในกิจกรรมต่างๆ เช่น ปรับปรุงเส้นทางขนส่ง แร่ การจัดสร้างคันทำนบ การถมกลับพื้นที่ผ่านการทำ เหมืองเดิม และส่วนหนึ่งนำไปไม่เป็นหินคลุกเพื่อการ ก่อสร้าง	- ไม่มี

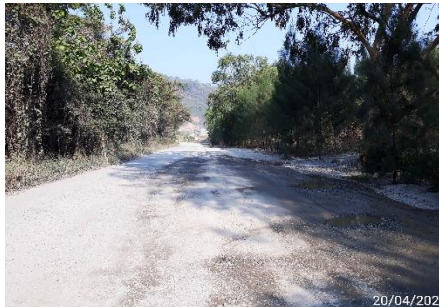
เส้นทางขนส่งแร่   คันทำนบดิน

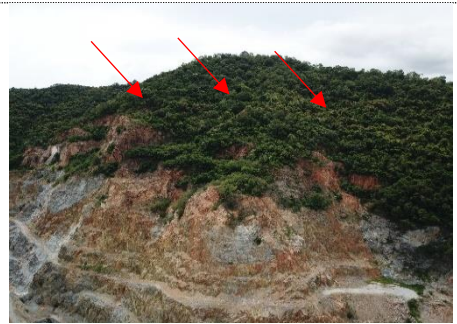
3. พื้นที่ที่ไม่มีกิจกรรมการทำเหมืองและกิจกรรม ที่เกี่ยวข้องให้รักษาสภาพภูมิประเทศเดิมไว้	- โครงการได้เปิดทำเหมืองเฉพาะบริเวณที่ระบุไว้ใน แผนผังโครงการเท่านั้น ส่วนบริเวณอื่นๆ ที่ไม่เกี่ยวข้อง ได้มีการรักษาสภาพเดิมไว้	- ไม่มี

พื้นที่ buffer Zone ด้านทิศตะวันออก

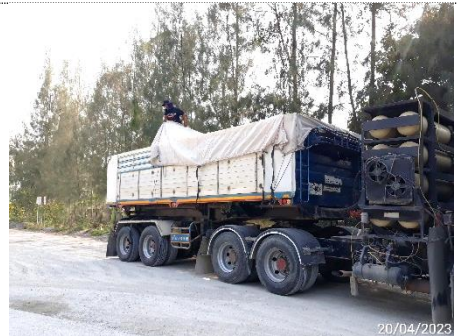
2. การบรรทุกแร่ทุกครั้งจะต้องทำการปิดคลุม ผ้าใบให้มิดชิด รวมทั้งจะต้องปิดฝากระบะข้าง และท้ายของรถบรรทุกให้เรียบร้อย	- โครงการได้กำชับและรณรงค์ให้พนักงานขับรถบรรทุก ปิดคลุมผ้าใบให้มิดชิดรวมทั้งปิดฝากระบะข้างและท้าย ให้มิดชิดก่อนออกจากพื้นที่โรงโม่หิน	- ไม่มี

การปิดคลุมผ้าใบรถบรรทุก

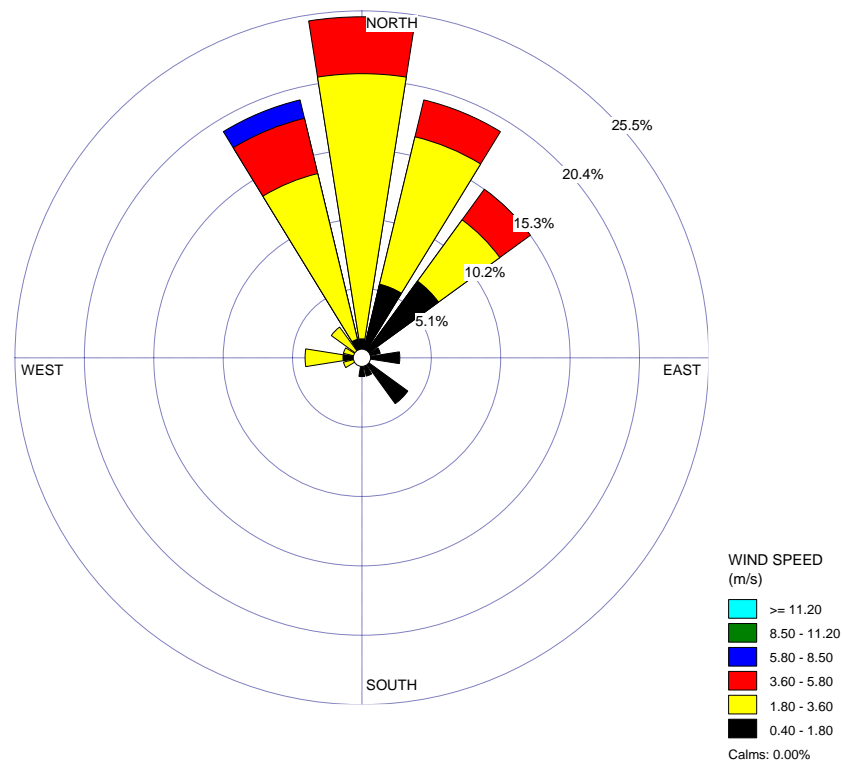
รูปที่ 2-3 แสดงความเร็วและทิศทางลมบริเวณสำนักงานโครงการในช่วงวันที่ 7-10 มีนาคม 2566

จากผลการตรวจวัดความเร็วและทิศทางลม ในช่วงวันที่ 7-10 มีนาคม 2566 บริเวณสำนักงานโครงการ พบว่า ลมส่วนใหญ่พัดมาจากทางด้านทิศเหนือ มีความเร็วลมอยู่ในช่วง 0.40-8.50 เมตร/วินาที แสดงดังตารางที่ 2-6 และรูปที่ 2-3
