บทที่ 2

ผลการปฏิบัติตามมาตรการป้องกันและแก้ไขผลกระทบสิ่งแวดล้อม และมาตรการติดตามตรวจสอบผลกระทบสิ่งแวดล้อม

ตารางที่ 2-1 ผลการปฏิบัติตามมาตรการป้องกันและแก้ไขผลกระทบสิ่งแวดล้อมทั่วไป

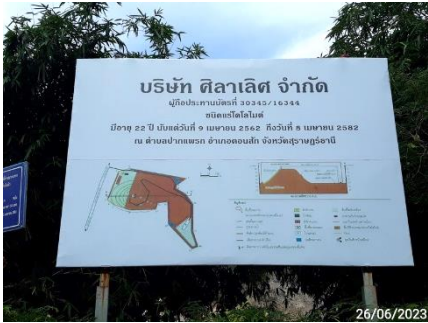
<p>ป้ายแสดงแนวเขตพื้นที่โครงการ</p>

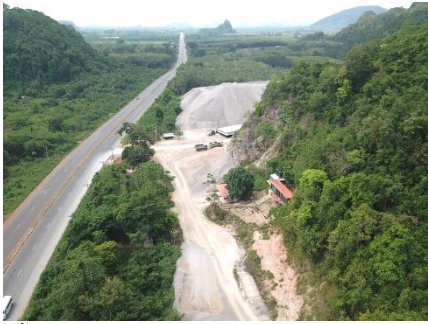
<p>พื้นที่เว้นระยะ 100 เมตร จากทางหลวงหมายเลข 4142</p></div>

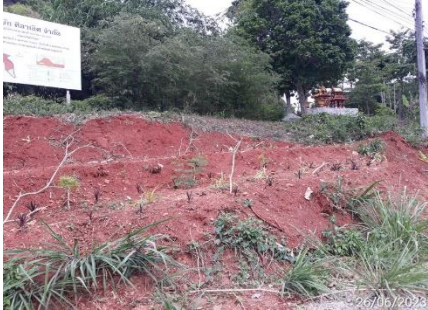
4. อุทกวิทยาและคุณภาพน้ำ 4.1 ให้จัดสร้างคันทำนบกั้นรูปสี่เหลี่ยมคางหมูและ คุระบายบริเวณพื้นที่โครงการ พื้นที่เก็บกอง เปลือกดินและเศษหินและพื้นที่เก็บกองแร่ โดย ขนาดคันทำนบกั้นด้านล่างกว้าง 4 ม. สูง 0.7 ม. ด้านบนกว้าง 2 ม. และคุระบายน้ำด้านบน กว้าง 1.5 ม. ความกว้างของท้องร่อง 0.75 ม. ลึก 1 ม.	- โครงการได้จัดสร้างคันทำนบกั้น และคุระบายน้ำ บริเวณแนวเขตพื้นที่โครงการตามที่เงื่อนไข กำหนด โดยปัจจุบันได้จัดสร้างในบริเวณที่ ดำเนินการได้ก่อน	- ไม่มี

<p>คันทำนบกั้น</p>

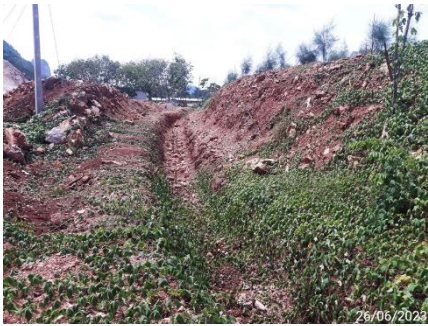
<p>คุระบายน้ำ</p>

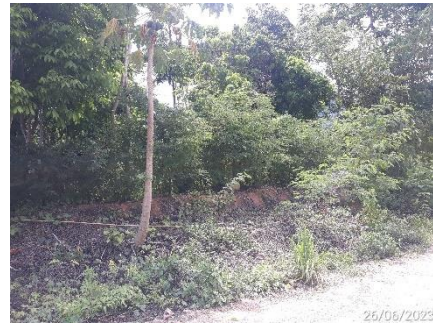
<p>คันทำนบกั้นด้านทิศตะวันตก</p>

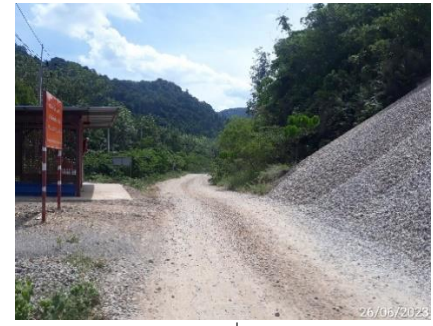
<p>เส้นทางขนส่งแร่ที่เป็นถนนลูกรัง</p>

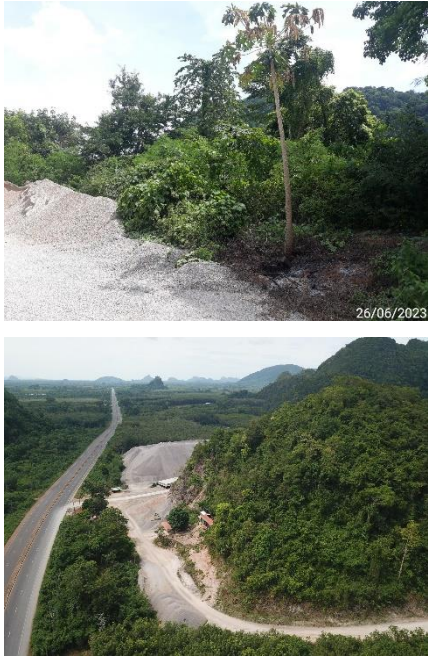
<p>พื้นที่เว้นระยะ 100 เมตร จากทางหลวงหมายเลข 4142</p>

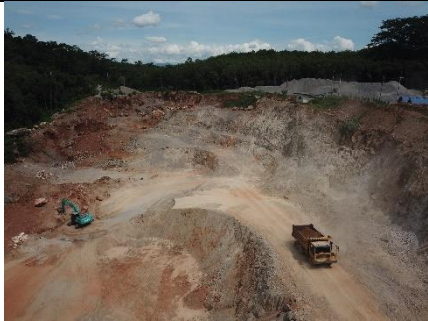
เงื่อนไขตามมาตรการ	ผลการปฏิบัติตามมาตรการ	ปัญหา อุปสรรค ที่ไม่สามารถปฏิบัติตาม มาตรการ และแนวทางแก้ไข	ภาพประกอบ
1.4 หากพบสิ่งบ่งชี้ที่อาจก่อให้เกิดความไม่ มีเสถียรภาพของหน้าเหมืองได้ ให้หลีกเลี่ยงการ ปฏิบัติงานในบริเวณดังกล่าว แล้วดำเนินการ วิเคราะห์เสถียรภาพของหน้าเหมืองโดย ละเอียดยิ่งขึ้นเพื่อประเมินว่าการทำงานในสภาพ ดังกล่าวมีความปลอดภัยหรือไม่หากไม่มีความ ปลอดภัยให้ดำเนินการปรับปรุงความลาดชัน หน้าเหมือง	<ul style="list-style-type: none"> - ปัจจุบันโครงการได้เปิดทำเหมืองอย่างต่อเนื่อง และกำลังมีการพัฒนาหน้าเหมืองให้เป็นขั้นบันได ตามที่เงื่อนไขกำหนด - หากในช่วงต่อไปของการทำเหมืองที่มีลักษณะเป็น หน้าเหมืองแบบขั้นบันไดและบ่อเหมืองซึ่งอาจจะ ก่อให้เกิดการพังทลาย โครงการจะได้ทำการ ตรวจสอบเสถียรภาพของหน้าเหมืองตามที่เงื่อนไข กำหนดอย่างเคร่งครัด 	- ไม่มี

<p>สภาพหน้าเหมืองปัจจุบันของโครงการ</p>

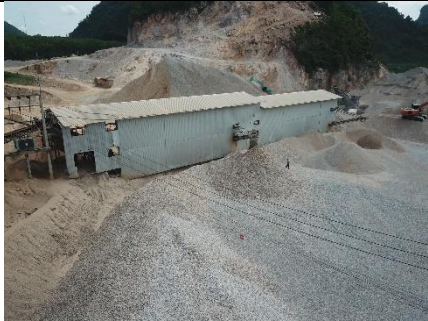
<p>การปิดคลุมอาคารโรงแต่งแร่</p>

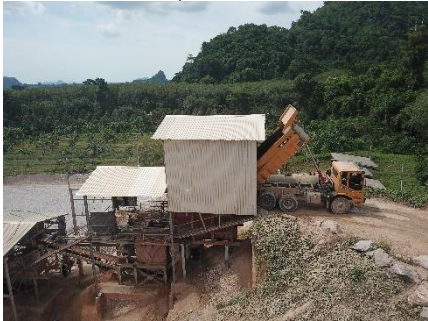
<p>การปิดคลุมย้งรับหินใหญ่</p>

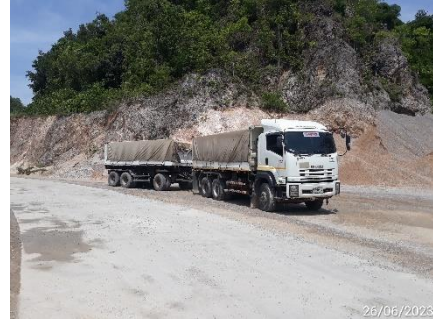
<p>รถบรรทุกแร่ทำการปิดคลุมผ้าใบให้มิดชิดก่อนออกสู่ภายนอกพื้นที่โครงการ</p>

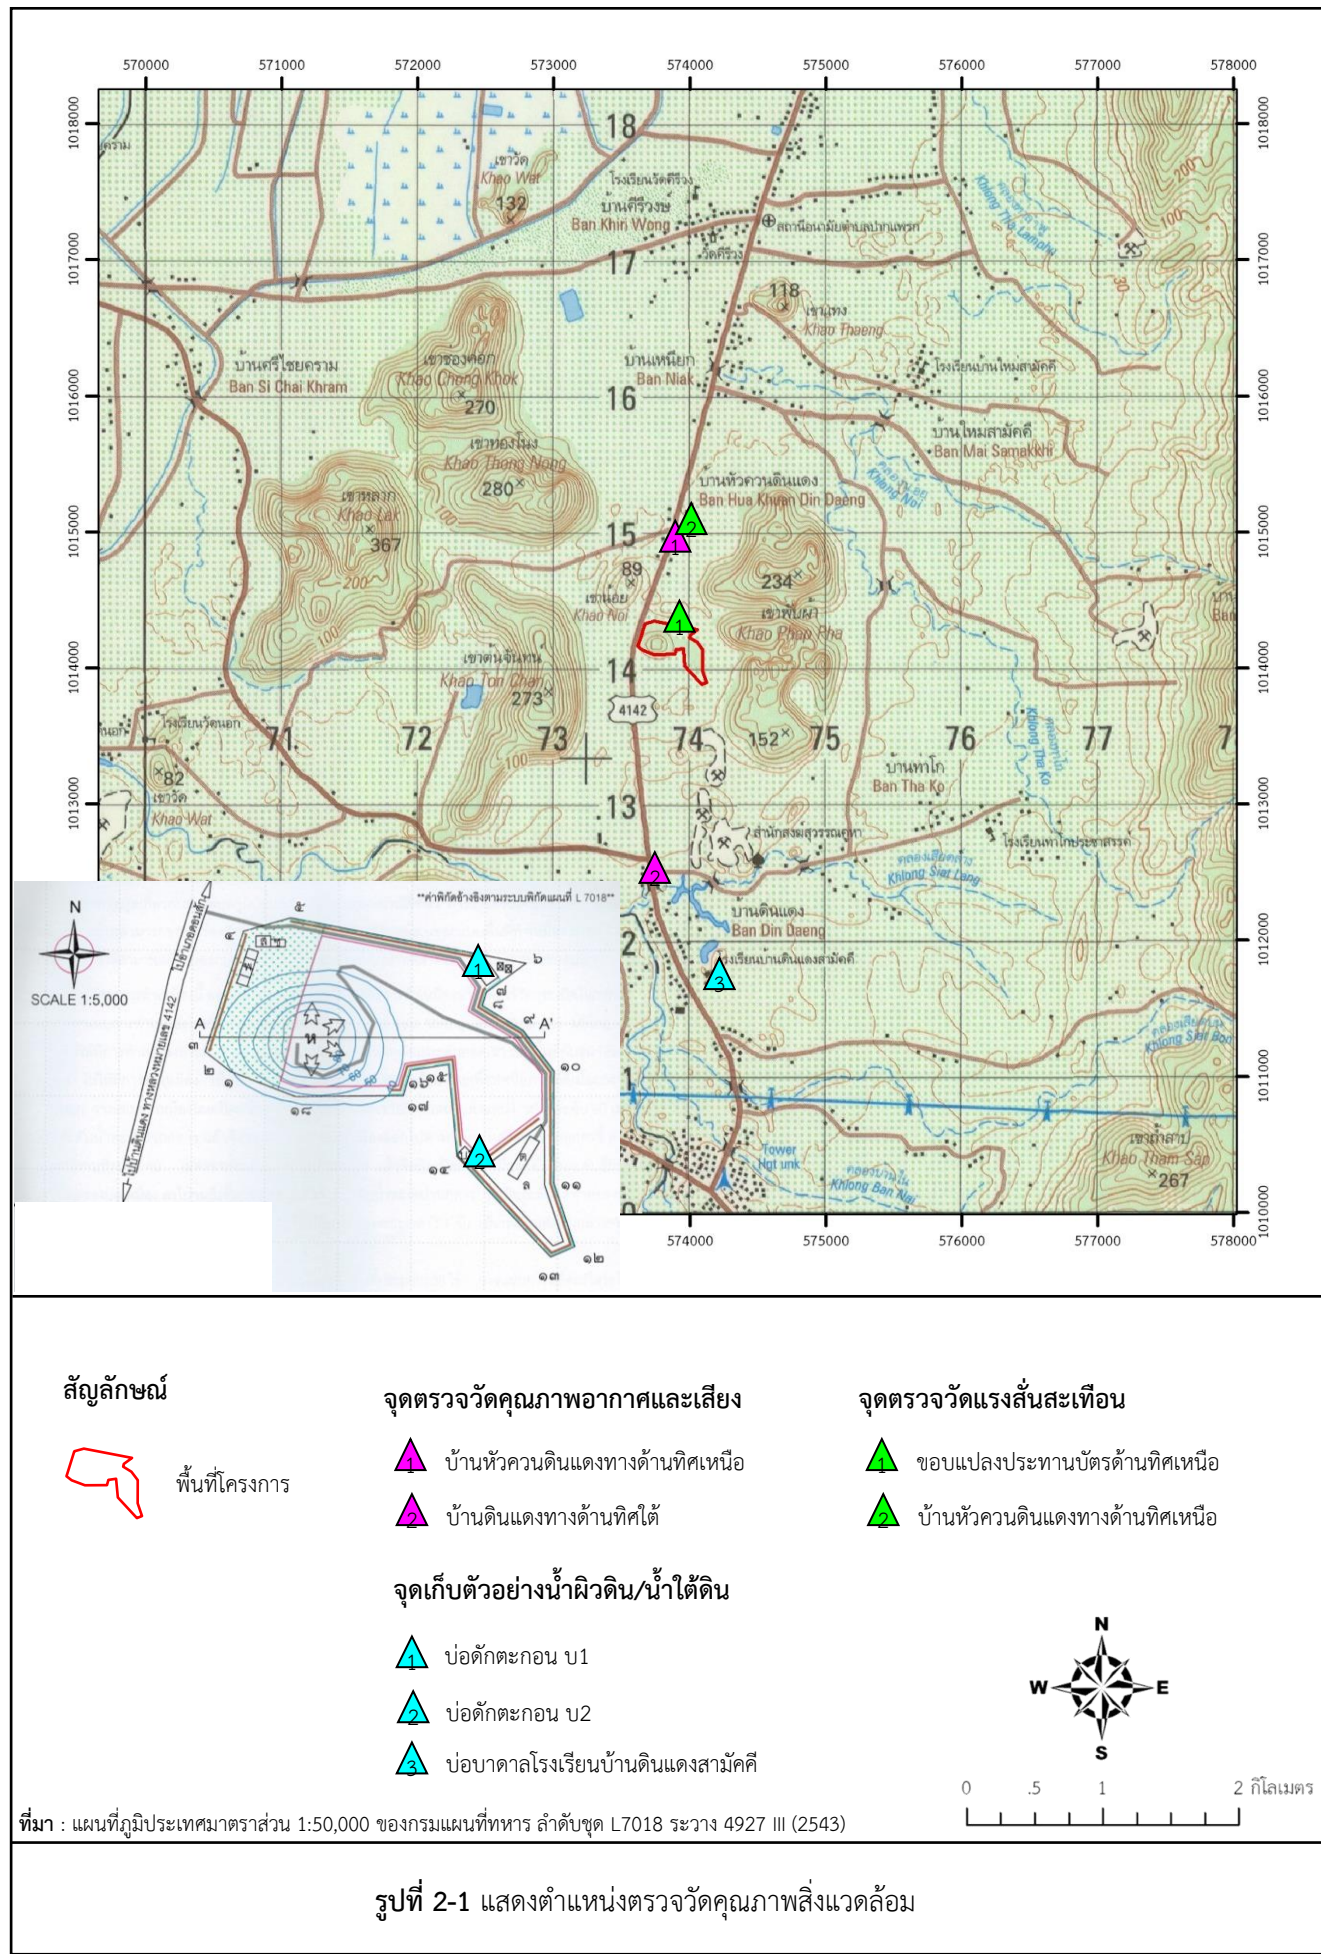
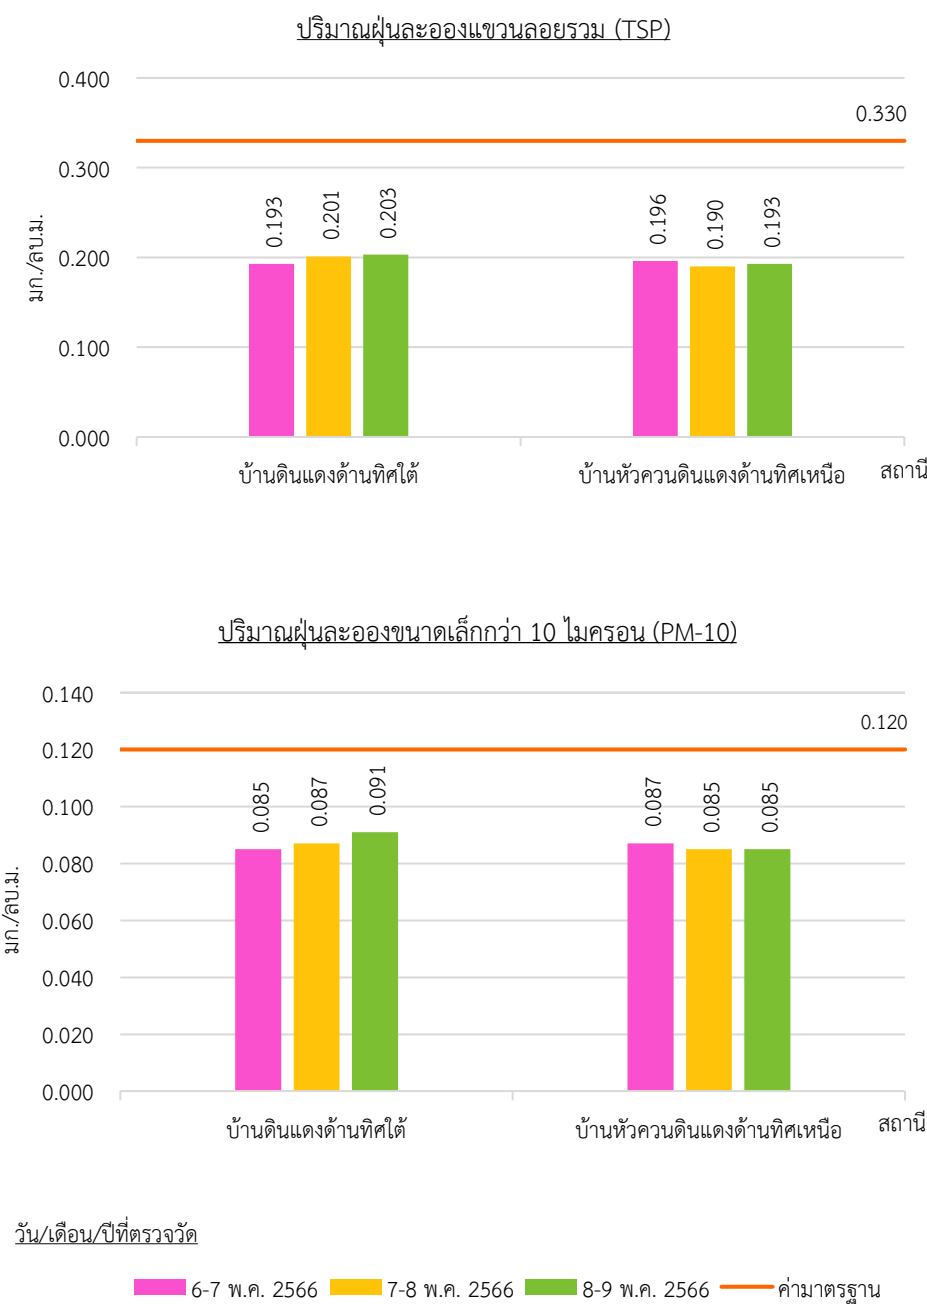
รูปที่ 2-2 ผลการตรวจวัดคุณภาพอากาศ ในช่วงวันที่ 6-9 พฤษภาคม 2566

จากผลการตรวจวัดคุณภาพอากาศในรูปของปริมาณฝุ่นละอองแขวนลอยรวม (TSP) และฝุ่นละอองขนาดเล็ก (PM-10) ในช่วงวันที่ 6-9 พฤษภาคม 2566 พบว่า บ้านดินแดงทางด้านทิศใต้ มีค่า TSP อยู่ในช่วง 0.193-0.203 มิลลิกรัม/ลูกบาศก์เมตร ค่า PM-10 อยู่ในช่วง 0.085-0.091 มิลลิกรัม/ลูกบาศก์เมตร และบ้านหัวควนดินแดงทางด้านทิศเหนือ มีค่า TSP อยู่ในช่วง 0.190-0.196 มิลลิกรัม/ลูกบาศก์เมตร ค่า PM-10 อยู่ในช่วง 0.085-0.087 มิลลิกรัม/ลูกบาศก์เมตร ซึ่งอยู่ในเกณฑ์มาตรฐานตามประกาศคณะกรรมการสิ่งแวดล้อมแห่งชาติ ฉบับที่ 24 พ.ศ. 2547 เรื่อง กำหนดมาตรฐานคุณภาพอากาศในบรรยากาศโดยทั่วไป ที่กำหนดค่า TSP ไว้ไม่เกิน 0.330 มิลลิกรัม/ลูกบาศก์เมตร และ PM-10 ไว้ไม่เกิน 0.120 มิลลิกรัม/ลูกบาศก์เมตร

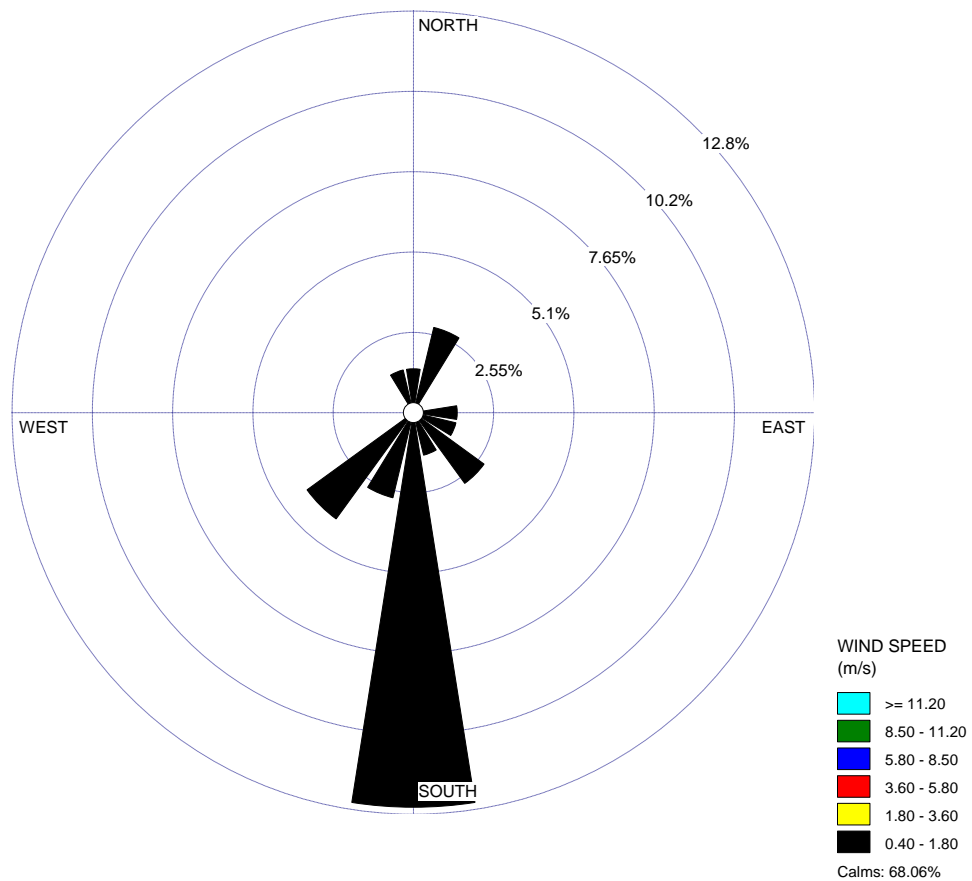
รูปที่ 2-3 ผังแสดงความเร็วและทิศทางลมบริเวณบ้านหัวควนดินแดง ในช่วงวันที่ 6-9 พฤษภาคม 2566

นอกจากนี้ยังได้ตรวจวัดความเร็วและทิศทางลม จำนวน 1 สถานี คือ บ้านหัวควนดินแดงทางด้านทิศเหนือ ในช่วงวันที่ 6-9 พฤษภาคม 2566 พบว่า มีความเร็วลมเฉลี่ยอยู่ในช่วง 0.4-1.8 เมตร/วินาที ลมส่วนใหญ่พัดมาจากทางด้านทิศใต้ รายละเอียดแสดงดังตารางที่ 2-6 และรูปที่ 2-3
