## บทที่ 2

### ผลการปฏิบัติตามมาตรการป้องกันและแก้ไขผลกระทบสิ่งแวดล้อม และมาตรการติดตามตรวจสอบผลกระทบสิ่งแวดล้อม

ผลการตรวจสอบการปฏิบัติตามมาตรการป้องกันและแก้ไขผลกระทบสิ่งแวดล้อม ตามที่ระบุไว้ในหนังสือแจ้งผลการพิจารณารายงานการประเมินผลกระทบสิ่งแวดล้อม โครงการเหมืองแร่หินอุตสาหกรรมชนิดหินปูน เพื่ออุตสาหกรรมก่อสร้าง คำขอประทานบัตรที่ 8/2559 ของห้างหุ้นส่วนจำกัด วังเจ้าหินอ่อนและแกรนิต ตั้งอยู่ที่ตำบลนากลาง อำเภอโกรกพระ จังหวัดนครสวรรค์ ตามหนังสือที่ ทส 1010.2/17944 ลงวันที่ 28 ธันวาคม 2561 ปัจจุบันได้รับอนุญาตเป็นประทานบัตรที่ 32309/16387 รายละเอียดดังตารางที่ 2-1 ถึง ตารางที่ 2-3

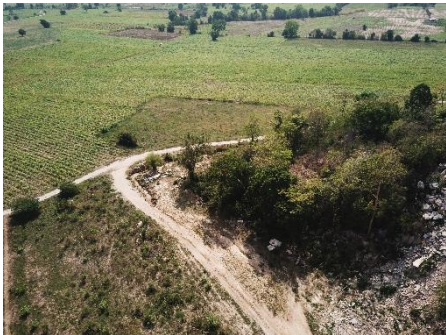
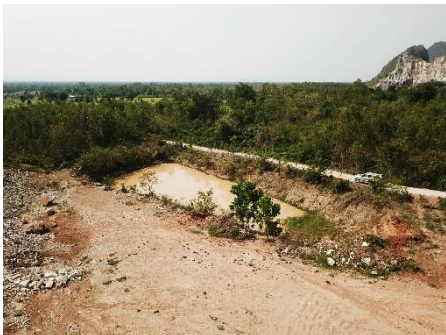
| เงื่อนไขตามมาตรการ | ผลการปฏิบัติตามมาตรการ | ปัญหา อุปสรรค ที่ไม่สามารถปฏิบัติตามมาตรการ และแนวทางแก้ไข | ภาพประกอบ |
|---|---|---|---|
| <b>1. ทรัพยากรสิ่งแวดล้อมทางกายภาพ</b><br><b>1.1 ลักษณะภูมิประเทศ</b><br>- กำหนดขอบเขตพื้นที่กิจกรรมต่างๆ ให้ชัดเจน ได้แก่ พื้นที่เปิดทำเหมือง พื้นที่เว้นไม่ทำเหมือง ในระยะ 10 เมตร จากขอบเขตพื้นที่โครงการ และระยะ 50 เมตร จากแนวเส้นทางด้านทิศเหนือ และทิศใต้ของโครงการ | - โครงการได้กำหนดขอบเขตพื้นที่ทำเหมืองและพื้นที่เกี่ยวเนื่องต่างๆ ตามที่ระบุไว้ในแผนผังโครงการทำเหมือง<br>- โครงการได้กันเขตไม่ทำเหมืองในระยะ 50 เมตร จากแนวเส้นทางที่ตัดผ่านเข้าใกล้ทางด้านทิศเหนือและทิศใต้ เพื่อใช้เป็นพื้นที่กันชน (Buffer Zone) ป้องกันผลกระทบต่อเส้นทางดังกล่าว | - ไม่มี | <p>พื้นที่เว้นระยะ 50 เมตร จากเส้นทางด้านทิศเหนือ</p> <p>พื้นที่เว้นระยะ 50 เมตร จากเส้นทางด้านทิศใต้</p> |

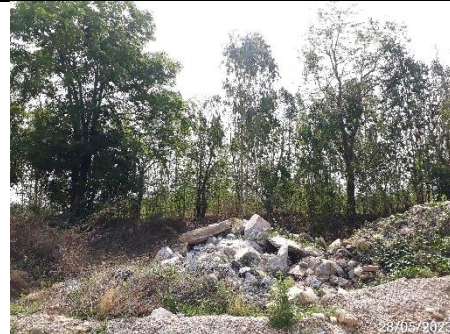
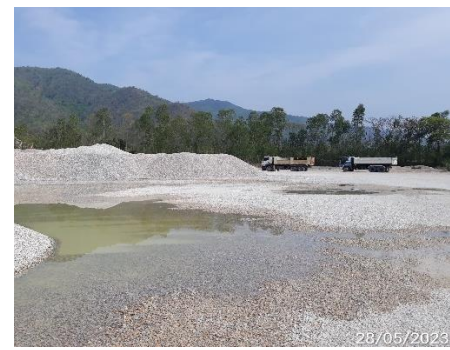
| เงื่อนไขตามมาตรการ | ผลการปฏิบัติตามมาตรการ | ปัญหา อุปสรรค ที่ไม่สามารถปฏิบัติตามมาตรการ และแนวทางแก้ไข | ภาพประกอบ |
|---|---|---|---|
| 2.1 ให้สร้างอาคารปิดคลุม 3 ด้าน และหลังคาสำหรับเครื่องบดชุดแรก (Primary Crusher) ยังรับหินใหญ่ (Hopper) และตะแกรงร่อนคัดเศษหิน ดิน ทราย (Scalping Screen) พร้อมทั้งติดตั้งเครื่องฉีดสเปรย์น้ำบริเวณปากยังรับหินใหญ่ | - ปัจจุบันได้มีการปลูกต้นไม้ยืนต้นบริเวณด้านข้างโรงโม่หินเพื่อใช้เป็นพื้นที่กันชน (Buffer Zone) และการจัดสร้างพื้นที่เก็บกองแร่ที่เป็นพื้นบดอัดแน่น | - ไม่มี | <p>แนวต้นไม้บริเวณด้านข้างโรงโม่หิน</p> <p>ลานเก็บกองแร่ภายในโรงโม่หินเป็นพื้นบดอัดแน่น</p> |

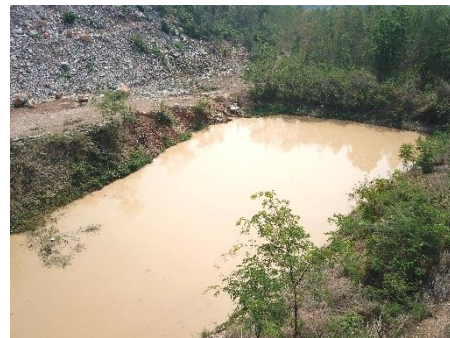
| เงื่อนไขตามมาตรการ | ผลการปฏิบัติตามมาตรการ | ปัญหา อุปสรรค ที่ไม่สามารถปฏิบัติตามมาตรการ และแนวทางแก้ไข | ภาพประกอบ |
|---|---|---|---|
| 2. จัดสร้างบ่อดักตะกอนที่มีขนาดเท่ากันจำนวน 2 บ่อ บริเวณหมายเลข บ1 และ บ2 ขนาด ความกว้าง 16 เมตร ความยาว 25 เมตร และความลึก 3 เมตร เพื่อรองรับน้ำไหลบ่าบริเวณ หน้าเหมืองและกิจกรรมเกี่ยวเนื่องในช่วงแรก เพื่อป้องกันการชะล้างตะกอนขุ่นขึ้นออกจาก พื้นที่โครงการ | - ปัจจุบันโครงการได้จัดสร้างบ่อดักตะกอนแล้ว จำนวน 1 บ่อ คือ บ1 ซึ่งอยู่บริเวณทางด้านทิศใต้ ของโครงการ เพื่อใช้รองรับน้ำขุ่นขึ้นบริเวณพื้นที่ หน้าเหมืองทางด้านทิศใต้ ส่วนบ่อดักตะกอน บ2 โครงการกำลังพิจารณาจัดสร้างบริเวณทางด้านทิศ เหนือ แต่เนื่องจากสภาพภูมิประเทศที่มีความสูงชันและเป็นหินปูน จึงเป็นอุปสรรคต่อการจัดสร้าง | -ไม่มี | <br>บ่อดักตะกอน บ1 ทางด้านทิศใต้ |

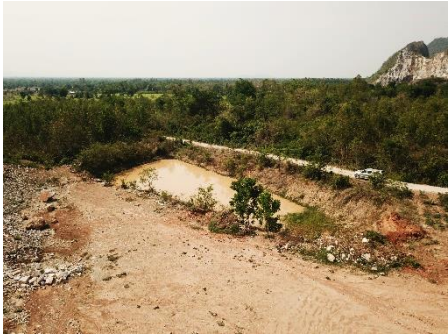
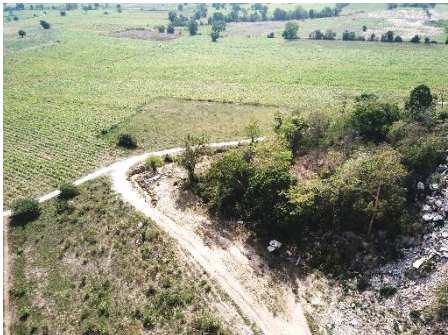
| เงื่อนไขตามมาตรการ | ผลการปฏิบัติตามมาตรการ | ปัญหา อุปสรรค ที่ไม่สามารถปฏิบัติตามมาตรการ และแนวทางแก้ไข | ภาพประกอบ |
|---|---|---|---|
| <p><b>2. ทรัพยากรสิ่งแวดล้อมทางชีวภาพ</b></p> <p><b>2.1 ทรัพยากรป่าไม้/สัตว์ป่า</b></p> <p>1. กำหนดขอบเขตพื้นที่ที่ต้องใช้ในการดำเนินการทำเหมืองและพื้นที่เว้นไม่ทำเหมืองในระยะ 10 เมตร จากขอบเขตพื้นที่โครงการ และระยะ 50 เมตร จากแนวเส้นทางด้านทิศเหนือและทิศใต้ พร้อมทั้งแสดงสัญลักษณ์หรือป้ายให้เห็นอย่างชัดเจน</p> | <p>- โครงการได้กำหนดขอบเขตพื้นที่ทำเหมืองและพื้นที่เกี่ยวเนื่องต่างๆ ตามที่ระบุไว้ในแผนผังโครงการทำเหมือง</p> <p>- โครงการได้กันเขตไม่ทำเหมืองในระยะ 50 เมตร จากแนวเส้นทางที่ตัดผ่านเข้าใกล้ทางด้านทิศเหนือและทิศใต้ เพื่อใช้เป็นพื้นที่กันชน (Buffer Zone) ป้องกันผลกระทบต่อเส้นทางดังกล่าว</p> | <p>-ไม่มี</p> | <p>พื้นที่เว้นระยะ 50 เมตร จากเส้นทางด้านทิศเหนือ</p> <p>พื้นที่เว้นระยะ 50 เมตร จากเส้นทางด้านทิศใต้</p> |

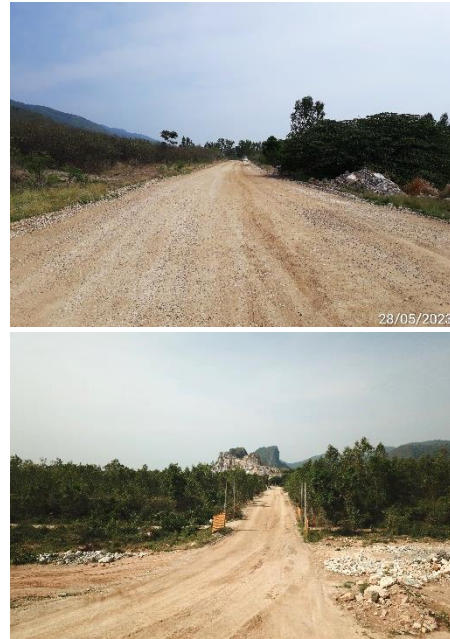
| เงื่อนไขตามมาตรการ | ผลการปฏิบัติตามมาตรการ | ปัญหา อุปสรรค ที่ไม่สามารถปฏิบัติตามมาตรการ และแนวทางแก้ไข | ภาพประกอบ |
|---|---|---|---|
| 3. คุณค่าการใช้ประโยชน์ของมนุษย์<br>3.1 การคมนาคม<br>1. ปรับปรุงเส้นทางขนส่งแร่จากพื้นที่โครงการถึงโรงโม่หินที่อยู่ทางด้านทิศใต้ให้เป็นถนนบดอัดลูกรัง พร้อมทั้งทำการดูแลรักษาให้อยู่ในสภาพการใช้งานได้ต่อเนื่อง | - โครงการได้จัดสร้างเส้นทางขนส่งแร่จากพื้นที่ทำเหมืองไปยังโรงโม่หินที่อยู่ทางด้านทิศใต้ ซึ่งมีลักษณะเป็นถนนลูกรังที่อยู่ในสภาพการใช้งานที่ดี และไม่มีบ้านเรือนราษฎรตั้งอยู่ริมเส้นทางดังกล่าวแต่อย่างใด | - ไม่มี | <p>สภาพเส้นทางขนส่งแร่จากพื้นที่หน้าเหมืองไปยังโรงโม่หิน</p> |

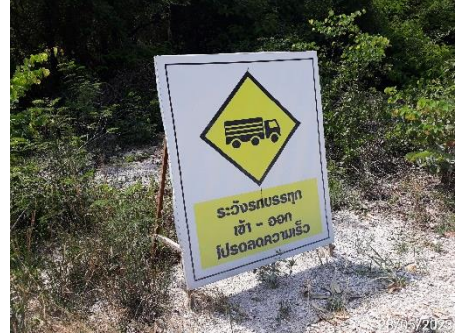
| เงื่อนไขตามมาตรการ | ผลการปฏิบัติตามมาตรการ | ปัญหา อุปสรรค ที่ไม่สามารถปฏิบัติตาม มาตรการ และแนวทางแก้ไข | ภาพประกอบ |
|---|---|---|---|
| 2. จัดทำป้ายสัญญาณเตือนภัย เช่น “ป้ายชะลอความเร็ว” “ระวังมีรถบรรทุกเข้า-ออก” หรือ สัญญาณไฟกระพริบบริเวณทางแยกถนนทางหลวงชนบทหมายเลข นว. 4100 ในช่วงก่อนถึงทางแยกเข้าโครงการในระยะประมาณ 50 เมตร และ 100 เมตร ทั้งสองด้าน พร้อมทั้งดูแลป้ายและสัญญาณไฟให้อยู่ในสภาพใช้งานได้ดีอยู่เสมอ | - โครงการกำลังเร่งดำเนินการจัดทำป้ายชะลอความเร็ว ป้ายเตือนระวังรถบรรทุกเข้า-ออก เพื่อนำไปติดตั้งไว้บริเวณทางแยกถนนทางหลวงชนบท หมายเลข นว. 4100 ในช่วงก่อนถึงทางแยกเข้าโครงการในระยะประมาณ 50 เมตร และ 100 เมตร ทั้งสองด้าน | -ไม่มี | <br>ป้ายเตือนรถบรรทุกเข้า-ออก โครงการ |

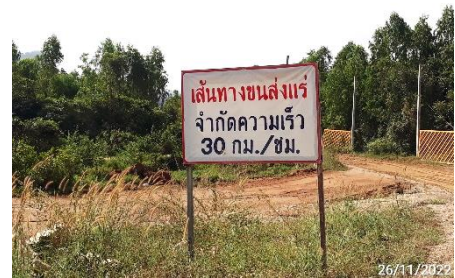
| เงื่อนไขตามมาตรการ | ผลการปฏิบัติตามมาตรการ | ปัญหา อุปสรรค ที่ไม่สามารถปฏิบัติตาม มาตรการ และแนวทางแก้ไข | ภาพประกอบ |
|---|---|---|---|
| 3. จัดทำป้ายเตือนจำกัดความเร็วของรถบรรทุกแร่ ที่ออกสู่แหล่งรับซื้อภายนอก ในช่วงถนนลูกรัง ก่อนถึงทางหลวงชนบทหมายเลข นว. 4100 ให้ใช้ความเร็วไม่เกิน 30 กิโลเมตรต่อชั่วโมง โดยการติดตั้งป้ายเตือนไว้ให้เห็นอย่างชัดเจน | - หินที่ได้จากหน้าเหมืองจะถูกส่งมาขายยังโรงโม่หินที่อยู่ทางด้านทิศใต้ ซึ่งอยู่ติดกับทางหลวงชนบทหมายเลข นว.4100 โดยรถบรรทุกที่สัญจรในโรงโม่หิน และก่อนออกสู่แหล่งรับซื้อภายนอกได้กำหนดให้ใช้ความเร็วไม่เกิน 30 กิโลเมตร/ชั่วโมง โดยติดตั้งไว้บริเวณริมเส้นทาง เพื่อให้สังเกตเห็นได้อย่างชัดเจน | - ไม่มี | <br>ป้ายจำกัดความเร็ว |

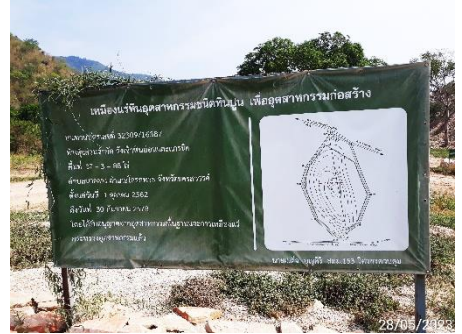
| เงื่อนไขตามมาตรการ | ผลการปฏิบัติตามมาตรการ | ปัญหา อุปสรรค ที่ไม่สามารถปฏิบัติตาม มาตรการ และแนวทางแก้ไข | ภาพประกอบ |
|---|---|---|---|
| 3. จัดทำป้ายแสดงข้อมูลเกี่ยวกับโครงการ ได้แก่ หมายเลขประทานบัตร เนื้อที่ ระยะเวลาการทำเหมือง และผู้รับผิดชอบ ไว้บริเวณด้านหน้าพื้นที่โครงการหรือบริเวณที่สามารถพบเห็นได้ทั่วไป ให้แล้วเสร็จก่อนเปิดการทำเหมือง | - โครงการได้จัดทำป้ายแสดงข้อมูลเกี่ยวกับโครงการ ประกอบด้วย หมายเลขประทานบัตร เนื้อที่ ระยะเวลาการทำเหมือง และผู้รับผิดชอบ ไว้บริเวณด้านหน้าพื้นที่โครงการหรือบริเวณที่สามารถพบเห็นได้ทั่วไป | - ไม่มี | <br>ป้ายประทานบัตร |

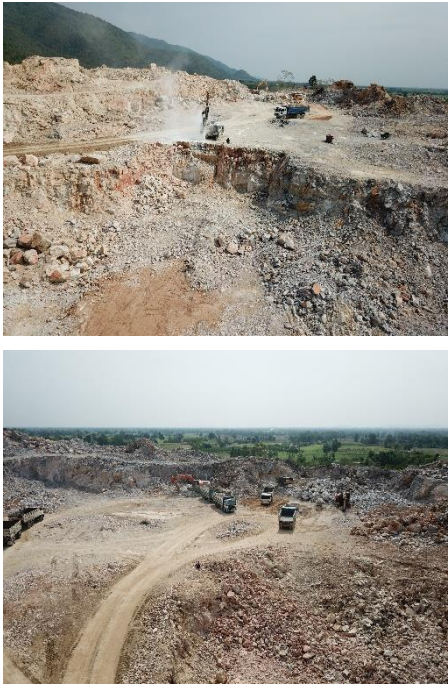
| เงื่อนไขตามมาตรการ | ผลการปฏิบัติตามมาตรการ | ปัญหา อุปสรรค ที่ไม่สามารถปฏิบัติตามมาตรการ และแนวทางแก้ไข | ภาพประกอบ |
|---|---|---|---|
| <p><b>1. ทรัพยากรสิ่งแวดล้อมทางกายภาพ</b></p> <p><b>1.1 ลักษณะภูมิประเทศ</b></p> <p>1. ให้เปิดทำเหมืองตามแผนผังโครงการกำหนดไว้ อย่างเคร่งครัด โดยออกแบบหน้าเหมืองให้มีลักษณะเป็นขั้นบันได (Benching Method) ให้มีความสูงชันละประมาณ 10 เมตร และความกว้างของแต่ละชั้นไม่น้อยกว่าความสูงของขั้นบันได และควบคุมความลาดชันรวม (Overall Slope) ไม่ให้เกิน 45 องศา พร้อมทั้งตรวจสอบสภาพหน้าเหมืองให้อยู่ในสภาพที่ปลอดภัยจากการพังทลายก่อนเข้าปฏิบัติงานในแต่ละวัน</p> | <p>- โครงการได้ออกแบบทำเหมืองที่เป็นไปตามแผนผังกำหนดอย่างเคร่งครัด เช่น มีวิศวกรควบคุมการทำเหมือง การออกแบบการเดินหน้าเหมืองให้มีลักษณะเป็นขั้นบันได (Benching Method) ให้มีความสูงชันละประมาณ 10 เมตร และความกว้างของแต่ละชั้นไม่น้อยกว่าความสูงของขั้นบันได และควบคุมความลาดชันรวม (Overall Slope) ไม่ให้เกิน 45 องศา พร้อมทั้งได้มีการตรวจสอบสภาพหน้าเหมืองให้อยู่ในสภาพที่ปลอดภัยจากการพังทลายก่อนเข้าปฏิบัติงานในแต่ละวัน</p> <p>- ปัจจุบันโครงการได้มีการทำเหมืองผลิตแร่อย่างต่อเนื่อง และกำลังพัฒนาหน้าเหมืองให้เป็นขั้นบันได</p> | - ไม่มี | <p>สภาพหน้าเหมืองของโครงการในปัจจุบัน</p> |

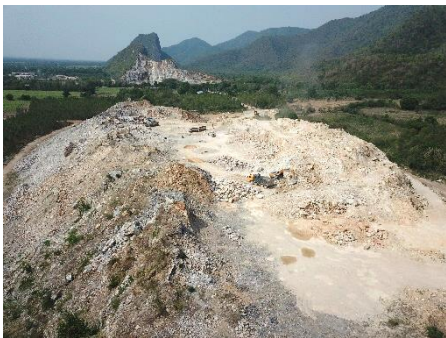
| เงื่อนไขตามมาตรการ | ผลการปฏิบัติตามมาตรการ | ปัญหา อุปสรรค ที่ไม่สามารถปฏิบัติตามมาตรการ และแนวทางแก้ไข | ภาพประกอบ |
|---|---|---|---|
| | | | <p>สภาพหน้าเหมืองของโครงการในปัจจุบัน</p> |

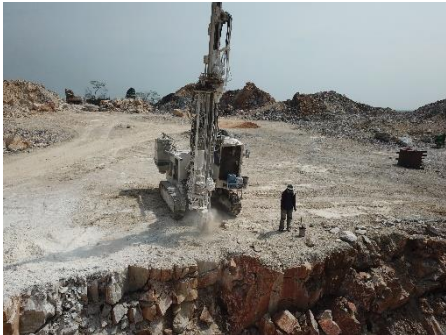
| เงื่อนไขตามมาตรการ | ผลการปฏิบัติตามมาตรการ | ปัญหา อุปสรรค ที่ไม่สามารถปฏิบัติตาม มาตรการ และแนวทางแก้ไข | ภาพประกอบ |
|---|---|---|---|
| <b>1.2 คุณภาพอากาศ</b><br>1. ใช้เครื่องเจาะระเบิดที่มีอุปกรณ์เก็บฝุ่นติดไว้กับหัวเจาะ เพื่อป้องกันการฟุ้งกระจายของฝุ่นละอองขณะทำการเจาะระเบิด | - การทำเหมืองแร่ของโครงการนั้นได้ใช้เครื่องเจาะระเบิดที่มีอุปกรณ์เก็บฝุ่นไว้ที่บริเวณหัวเจาะที่เป็นไปตามเงื่อนไขกำหนด | - ไม่มี | <p>เครื่องเจาะระเบิดของโครงการ</p> |

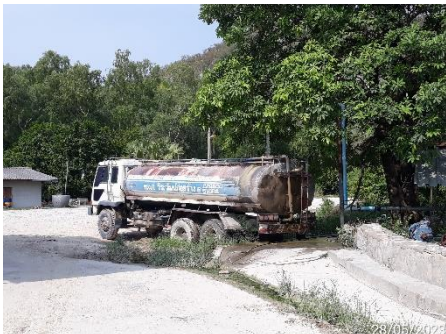
| เงื่อนไขตามมาตรการ | ผลการปฏิบัติตามมาตรการ | ปัญหา อุปสรรค ที่ไม่สามารถปฏิบัติตาม มาตรการ และแนวทางแก้ไข | ภาพประกอบ |
|---|---|---|---|
| 2. ฉีดพรมน้ำบนเส้นทางถนนลูกรังในพื้นที่โครงการและช่วงจากโครงการถึงโรงโม่หินทางด้านทิศใต้ อย่างน้อยวันละ 3-4 ครั้ง หรือตามสภาพอากาศในแต่ละวัน และหมั่นดูแลสภาพผิวถนนให้มีสภาพดีอยู่เสมอ | - โครงการได้จัดให้มีรถบรรทุกฉีดพรมน้ำบริเวณเส้นทางลูกรังภายในพื้นที่โครงการ เส้นทางภายในโรงโม่หิน รวมทั้งถนนลาดยางที่เป็นทางหลวงชนบทหมายเลข นว.4100 เป็นประจำ | - ไม่มี | <p>การฉีดพรมน้ำบริเวณภายในพื้นที่โรงโม่หิน</p> |

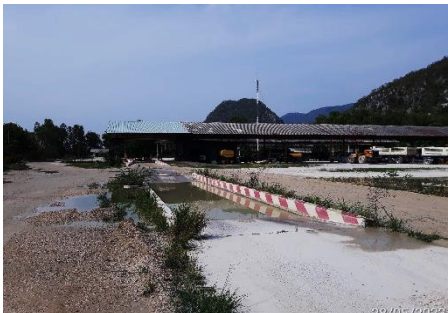
| เงื่อนไขตามมาตรการ | ผลการปฏิบัติตามมาตรการ | ปัญหา อุปสรรค ที่ไม่สามารถปฏิบัติตาม มาตรการ และแนวทางแก้ไข | ภาพประกอบ |
|---|---|---|---|
| 4. รถบรรทุกที่ขนส่งแร่ออกไปยังแหล่งรับซื้อ ภายนอก ต้องอยู่ในสภาพที่ดีไม่มีรอยรั่วให้หิน ร่วงหล่นได้ โดยการปิดคลุมผ้าใบอย่างมิดชิด และมีระบบล้างล้อรถก่อนขนส่งแร่ออกไปยัง แหล่งรับซื้อภายนอก | - รถบรรทุกหินที่ขนส่งออกสู่ภายนอก โครงการได้ กำกับให้มีการตรวจสอบความเรียบร้อย ทั้งการปิด คลุมผ้าใบ และต้องผ่านบ่อล้างล้อรถทุกคัน โดยบ่อ ล้างล้อภายในโครงการ | - ไม่มี | <br>บ่อล้างล้อรถ |

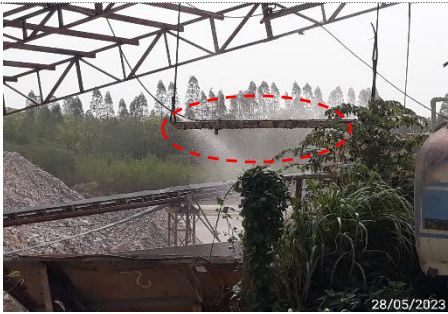
| เงื่อนไขตามมาตรการ | ผลการปฏิบัติตามมาตรการ | ปัญหา อุปสรรค ที่ไม่สามารถปฏิบัติตาม มาตรการ และแนวทางแก้ไข | ภาพประกอบ |
|---|---|---|---|
| 5. ดูแลรักษาโรงโม่หินให้เป็นไปตามประกาศกรม อุตสาหกรรมพื้นฐานและการเหมืองแร่ เรื่อง ให้ โรงโม่บดหรือย่อยหินมีระบบป้องกันผลกระทบ สิ่งแวดล้อม พ.ศ. 2548 | - โรงโม่หินของโครงการปัจจุบันมีระบบบางส่วนแล้ว ที่ได้จัดทำให้เป็นไปตามประกาศกรมอุตสาหกรรม พื้นฐานและการเหมืองแร่ พ.ศ. 2548 เรื่อง ให้โรง โม่บดหรือย่อยหินมีระบบป้องกันผลกระทบ สิ่งแวดล้อม<br>- โครงการได้ติดตั้งระบบสเปรย์ เพื่อลดการฟุ้ง กระจายของฝุ่นละออง และตะแกรงคัดขนาด แต่อย่างไรก็ตามระบบสายพานลำเลียงและยังรับ หินใหญ่ ยังไม่ได้มีการปิดคลุม ซึ่งผู้ประกอบการ | - ไม่มี | <br>ระบบสเปรย์ |

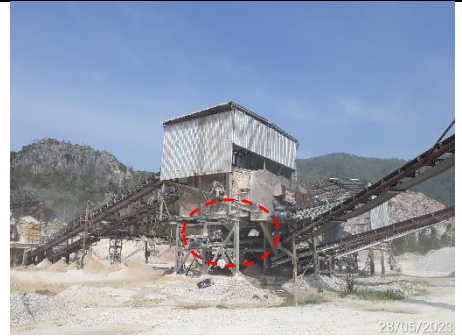
| เงื่อนไขตามมาตรการ | ผลการปฏิบัติตามมาตรการ | ปัญหา อุปสรรค ที่ไม่สามารถปฏิบัติตาม มาตรการ และแนวทางแก้ไข | ภาพประกอบ |
|---|---|---|---|
| | กำลังเร่งดำเนินการปรับปรุงแก้ไขให้เป็นไปตาม ประกาศดังกล่าว<br>- หากมีการปรับปรุงโรงโม่หินแล้ว โครงการจะทำการดูแลรักษาให้อยู่ในสภาพที่ใช้งานได้ดีอยู่เสมอ และจะทำการซ่อมแซมอย่างเร่งด่วนหากระบบ ป้องกันผลกระทบสิ่งแวดล้อมชำรุดเสียหาย | | <br>ตะแกรงสับคัดขนาด |

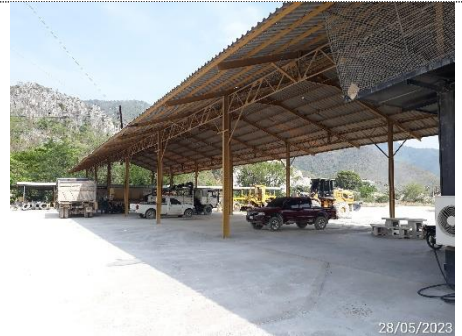
| เงื่อนไขตามมาตรการ | ผลการปฏิบัติตามมาตรการ | ปัญหา อุปสรรค ที่ไม่สามารถปฏิบัติตาม มาตรการ และแนวทางแก้ไข | ภาพประกอบ |
|---|---|---|---|
| 2. ดูแลรักษาสภาพเครื่องจักรและอุปกรณ์ต่างๆ ให้อยู่ในสภาพที่สมบูรณ์สามารถใช้งานได้ ตามปกติ เพื่อลดระดับเสียงจากการทำงานของ เครื่องจักรต่างๆ | - โครงการได้จัดให้มีโรงซ่อมบำรุง และเจ้าหน้าที่ คอยตรวจสอบ ตรวจเช็คสภาพของเครื่องจักรและ รถบรรทุกแร่อยู่เป็นประจำให้อยู่ในสภาพที่ใช้งาน ได้ดี และปลอดภัยอยู่เสมอ และเพื่อเป็นการลด ระดับเสียงจากการทำงานของเครื่องจักรที่ผิดปกติ ซึ่งโรงซ่อมบำรุงของโครงการ | - ไม่มี | <br>โรงซ่อมบำรุงบริเวณโรงโม่หิน |

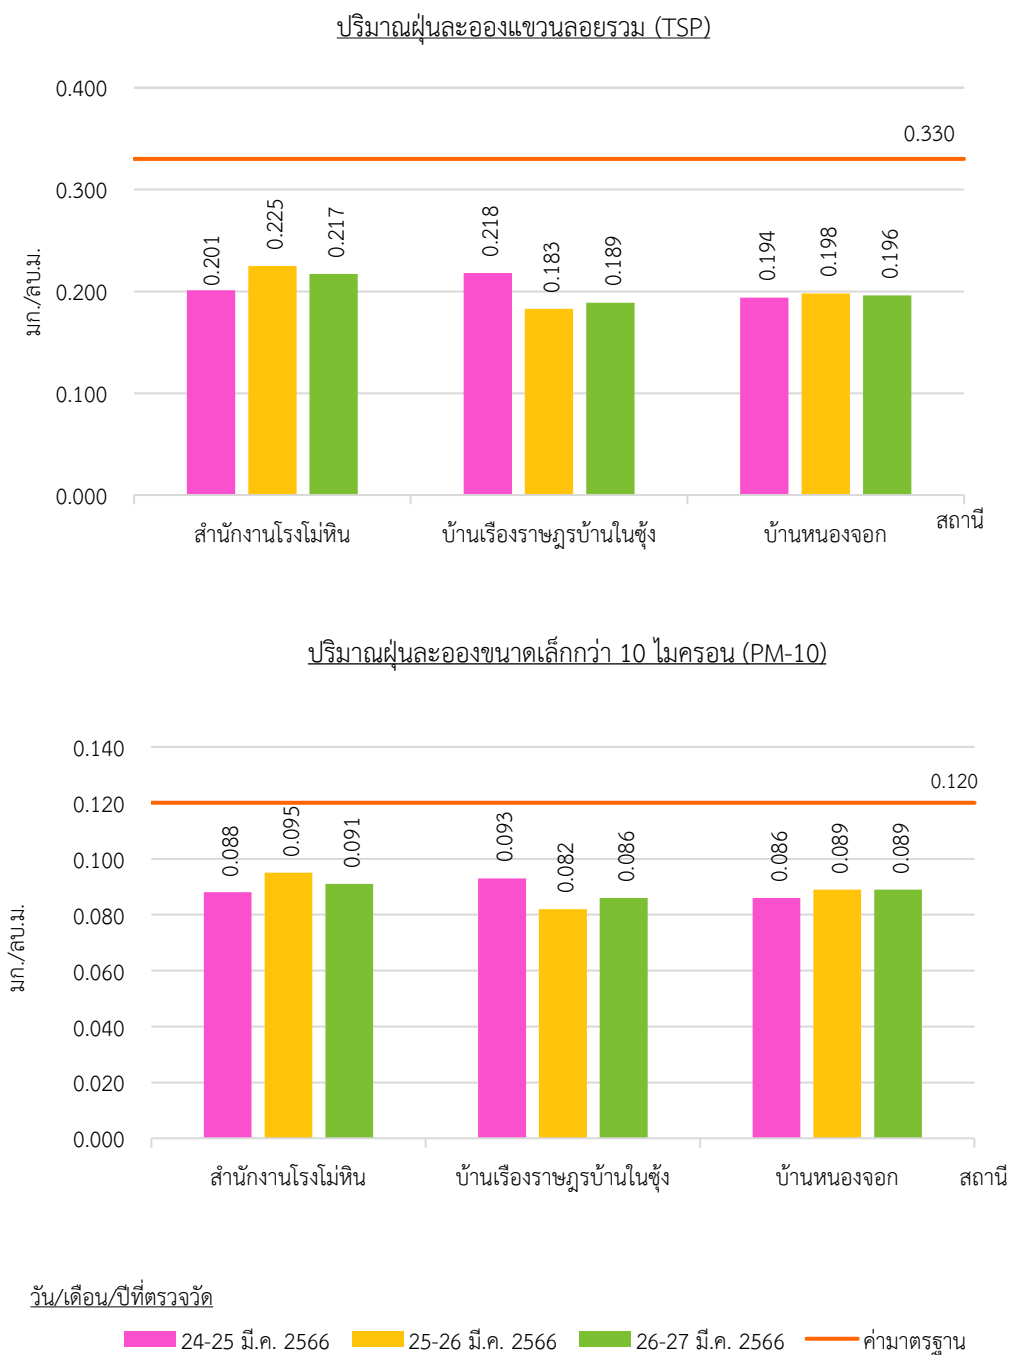
รูปที่ 2-2 ผลการตรวจวัดคุณภาพอากาศ ในช่วงวันที่ 24-27 มีนาคม 2566

จากผลการตรวจวัดคุณภาพอากาศในรูปของปริมาณฝุ่นละอองแขวนลอยรวม (TSP) และฝุ่นละอองขนาดเล็ก (PM-10) ในช่วงวันที่ 24-27 มีนาคม 2566 พบว่า สำนักงานโรงโม่หินของโครงการ มีค่า TSP อยู่ในช่วง 0.201-0.225 มิลลิกรัม/ลูกบาศก์เมตร ค่า PM-10 อยู่ในช่วง 0.088-0.095 มิลลิกรัม/ลูกบาศก์เมตร บ้านเรือนราษฎรบ้านในซึ้ง (กลุ่มบ้านเขาปูน) หลังที่ใกล้พื้นที่โครงการมากที่สุด มีค่า TSP อยู่ในช่วง 0.183-0.218 มิลลิกรัม/ลูกบาศก์เมตร ค่า PM-10 อยู่ในช่วง 0.082-0.093 มิลลิกรัม/ลูกบาศก์เมตร และบ้านหนองจอก มีค่า TSP อยู่ในช่วง 0.194-0.198 มิลลิกรัม/ลูกบาศก์เมตร ค่า PM-10 อยู่ในช่วง 0.086-0.089 มิลลิกรัม/ลูกบาศก์เมตร ซึ่งอยู่ในเกณฑ์มาตรฐานตามประกาศคณะกรรมการสิ่งแวดล้อมแห่งชาติ ฉบับที่ 24 พ.ศ. 2547 เรื่อง กำหนดมาตรฐานคุณภาพอากาศในบรรยากาศโดยทั่วไป ที่กำหนดค่า TSP ไว้ไม่เกิน 0.330 มิลลิกรัม/ลูกบาศก์เมตร และ PM-10 ไว้ไม่เกิน 0.120 มิลลิกรัม/ลูกบาศก์เมตร
