บทที่ 2

ผลการปฏิบัติตามมาตรการป้องกันและแก้ไขผลกระทบสิ่งแวดล้อม และมาตรการติดตามตรวจสอบผลกระทบสิ่งแวดล้อม

ตารางที่ 2-1 ผลการปฏิบัติตามมาตรการป้องกันและแก้ไขผลกระทบสิ่งแวดล้อมทั่วไป

ตารางที่ 2-2 ผลการปฏิบัติตามมาตรการป้องกันและแก้ไขผลกระทบสิ่งแวดล้อมในระยะดำเนินการทำเหมือง

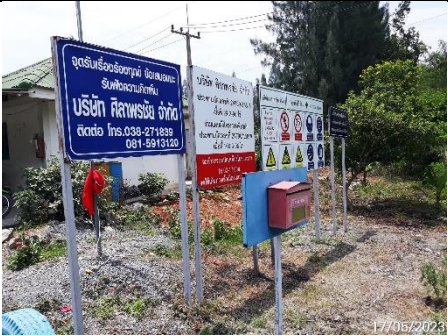
มาตรการป้องกันและแก้ไขผลกระทบสิ่งแวดล้อม	ผลการปฏิบัติตามมาตรการฯ	ปัญหา อุปสรรค ที่ไม่สามารถปฏิบัติตามมาตรการ และแนวทางแก้ไข	ภาพประกอบ
1. ให้มีจุดรับเรื่องราวร้องทุกข์ความเดือดร้อนของประชาชนที่เกิดจากกิจกรรมการทำเหมืองแร่ และกิจกรรมที่เกี่ยวข้อง ในกรณีที่มีผู้ร้องเรียน ผู้ถือประทานบัตรจะต้องดำเนินการแก้ไขและให้ความช่วยเหลือด้วยความเป็นธรรม	- หากการทำเหมืองแร่ส่งผลกระทบต่อชุมชนที่อยู่ใกล้เคียง ราษฎรสามารถร้องเรียนที่สำนักงานโครงการได้โดยตรง หรือร้องเรียนผ่านทางผู้นำชุมชน ซึ่งโครงการจะมีเจ้าหน้าที่ในการประสานงานกับผู้นำชุมชนเพื่อนำประเด็นร้องเรียนจากราษฎรไปปรับปรุงแก้ไขต่อไป	- ไม่มี

กล่องรับเรื่องราวร้องเรียนบริเวณด้านหน้าโครงการ

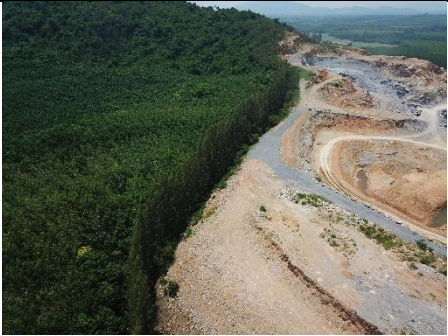
มาตรการป้องกันและแก้ไข ผลกระทบสิ่งแวดล้อม	ผลการปฏิบัติตามมาตรการฯ	ปัญหา อุปสรรค ที่ไม่สามารถปฏิบัติ ตามมาตรการ และแนวทางแก้ไข	ภาพประกอบ
3. ให้ทำการปรับปรุงฟื้นฟูพื้นที่โครงการที่ผ่านการ ทำเหมืองแร่และพื้นที่สิ้นสุดการใช้ประโยชน์ แล้ว ตามแผนงานการฟื้นฟูพื้นที่ผ่านการทำ เหมืองแร่ ที่ได้เสนอไว้ในรายงานการ ประเมินผลกระทบสิ่งแวดล้อม พร้อมทั้งให้ รายงานผลการดำเนินงานให้สำนักงานนโยบาย และแผนทรัพยากรธรรมชาติและสิ่งแวดล้อม และกรมอุตสาหกรรมพื้นฐานและการเหมืองแร่ ทราบทุกปี	- โครงการได้ดำเนินการฟื้นฟูพื้นที่ผ่านการทำเหมืองไป แล้วบางส่วนที่อยู่ทางด้านทิศเหนือ ที่มีลักษณะเป็น ชั้นบันได โดยการปลูกไม้ยืนต้นพร้อมทั้งพืชคลุมดิน และมีการปลูกต้นไม้เสริมบริเวณพื้นที่คันทำนบดิน โดยรอบพื้นที่โครงการ รวมทั้งได้จัดทำรายงานผล การดำเนินงานด้านการฟื้นฟูพื้นที่ทำเหมือง เพื่อ เสนอต่อหน่วยงานที่เกี่ยวข้อง รายละเอียดดัง เอกสารแนบ 4	- ไม่มี

แนวต้นไม้บริเวณคันทำนบดิน

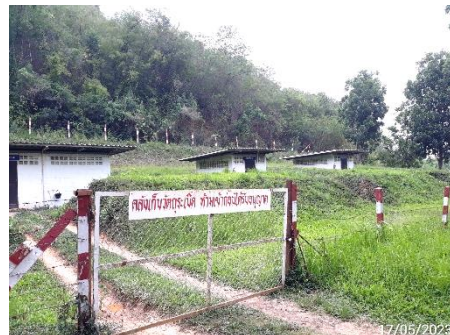
<p>อาคารเก็บวัตถุดิบ</p>

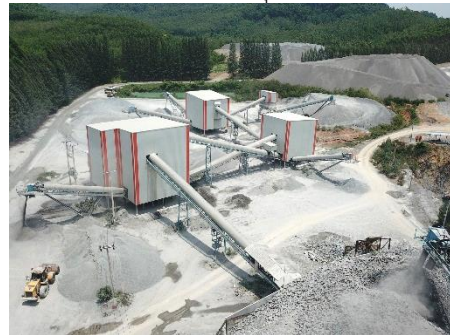
<p>โรงโม่หิน</p>

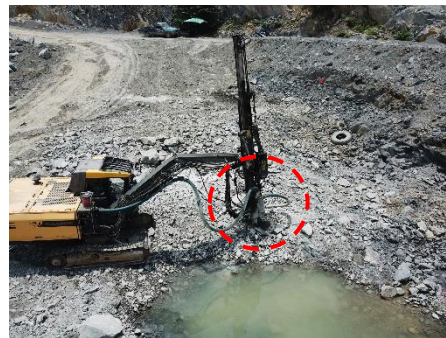
มาตรการป้องกันและแก้ไข ผลกระทบสิ่งแวดล้อม	ผลการปฏิบัติตามมาตรการฯ	ปัญหา อุปสรรค ที่ไม่สามารถปฏิบัติ ตามมาตรการ และแนวทางแก้ไข	ภาพประกอบ
1.2 คุณภาพอากาศ 1. ให้ติดตั้งเครื่องมือดูดฝุ่นไว้ที่บริเวณเครื่องเจาะรู ระเบิด พร้อมทั้งมีถังพักฝุ่น เพื่อป้องกันการฟุ้ง กระจายของฝุ่นละออง	- รถเจาะระเบิดของโครงการได้มีการติดตั้งเครื่องดูด ฝุ่นไว้บริเวณหัวเจาะ พร้อมทั้งพักฝุ่นที่เป็นไปตาม มาตรฐานของเครื่องจักรประเภทดังกล่าว เพื่อ ป้องกันการฟุ้งกระจายของฝุ่นละอองออกสู่พื้นที่ ภายนอก	- ไม่มี

<p>เครื่องดูดฝุ่นบริเวณหัวเจาะของรถเจาะระเบิด</p>
2. ให้ฉีดพรมน้ำบริเวณเส้นทางที่ใช้ในการขนส่งแร่ จนถึงชุมชนใกล้เคียงเป็นประจำทุกวันที่มีการ ดำเนินกิจกรรมทำเหมือง	- โครงการได้จัดให้มีรถบรรทุกน้ำ ฉีดพรมเส้นทาง ภายในพื้นที่โครงการ และถนนเข้า-ออก ที่เชื่อม ต่อไปยังชุมชนใกล้เคียง เป็นประจำวันละ 3-4 ครั้ง ในช่วงวันที่ไม่มีฝนตก	- ไม่มี

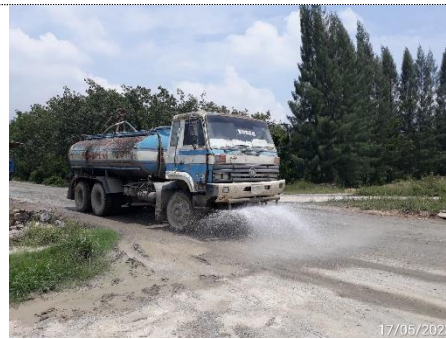
<p>ฉีดพรมน้ำบริเวณเส้นทางภายนอกโครงการ</p>

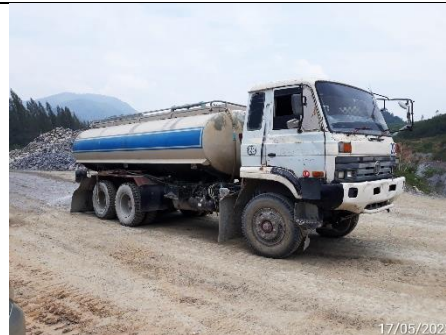
<p>ฉีดพรมน้ำบริเวณเส้นทางภายในโครงการ</p>
3. ให้ดูแลรักษาโรงโม่หินที่ได้ก่อสร้างไว้แล้ว ให้อยู่ในสภาพที่ดี สามารถป้องกันผลกระทบด้านฝุ่นละอองได้อย่างมีประสิทธิภาพ และดูแลให้เป็นไปตามประกาศกรมอุตสาหกรรมพื้นฐานและการเหมืองแร่ พ.ศ. 2548 เรื่อง ให้โรงโม่บดหรือย่อยหิน มีระบบป้องกันผลกระทบสิ่งแวดล้อม	- โรงโม่หินของโครงการเป็นโรงโม่หินที่ได้มาตรฐาน มีระบบป้องกันผลกระทบสิ่งแวดล้อม ที่เป็นไปตามประกาศกรมอุตสาหกรรมพื้นฐานและการเหมืองแร่ เรื่อง ให้โรงโม่บดหรือย่อยหินมีระบบป้องกันผลกระทบสิ่งแวดล้อม พ.ศ. 2548 เช่น การปิดคลุม 3 ด้าน การติดตั้งระบบสเปรย์น้ำตามจุดต่าง ๆ การปิดคลุมสายพานลำเลียง รวมทั้งบ่อล้างล้อ เป็นต้น	- ไม่มี

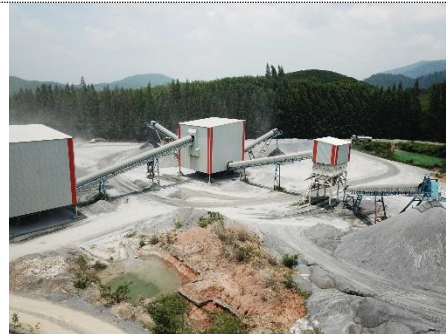
<p>การปิดคลุม 3 ด้านอาคารโรงโม่หิน</p>

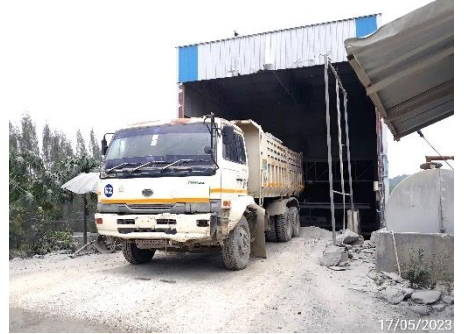
<p>ปิดคลุม 3 ด้านยังรับหินใหญ่</p>

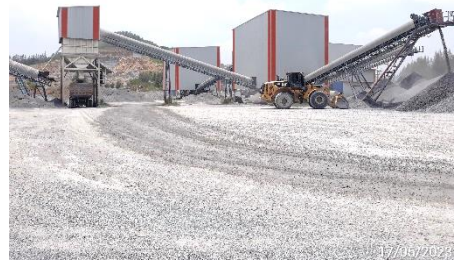
<p>ปิดคลุมสายพานลำเลียง</p>

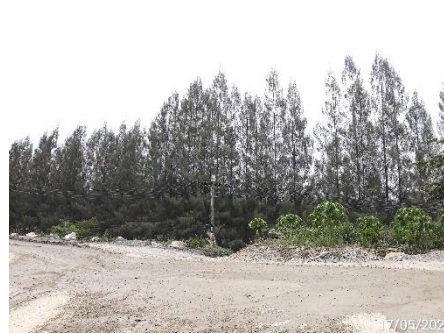
มาตรการป้องกันและแก้ไข ผลกระทบสิ่งแวดล้อม	ผลการปฏิบัติตามมาตรการฯ	ปัญหา อุปสรรค ที่ไม่สามารถปฏิบัติ ตามมาตรการ และแนวทางแก้ไข	ภาพประกอบ
4. ให้ปลูกไม้ยืนต้นโตเร็วจำพวกต้นยูคาลิปตัส กระถินณรงค์ หรือสนประดิพัทธ์ ล้อมรอบ ขอบเขตพื้นที่โรงโม่หินอย่างน้อย จำนวน 5 แถว แบบสลับฟันปลา ให้มีระยะห่างระหว่าง ต้นและแถว 2x2 เมตร พร้อมทั้งดูแลรักษาให้ เจริญเติบโตได้ดี และหากพบว่าต้นไม้บริเวณใด ตาย ต้องดำเนินการปลูกทดแทนโดยเร่งด่วน	- ปัจจุบันโครงการได้ดำเนินการปลูกต้นไม้โตเร็ว (สนประดิพัทธ์) เพิ่มเติมบริเวณข้างโรงโม่หิน จำนวน 5 แถว นอกจากนั้นยังมีแนวต้นสนประดิพัทธ์รอบ พื้นที่โครงการ (พื้นที่ประทานบัตร) จำนวน 2 แถว และดำเนินการปลูกเสริมเป็นในบริเวณที่ต้นไม้ตาย คาดว่าจะสามารถป้องกันผลกระทบด้านฝุ่นละออง และทัศนียภาพได้เป็นอย่างดี	- ไม่มี

แนวสนประดิพัทธ์บริเวณด้านข้างโรงโม่หิน

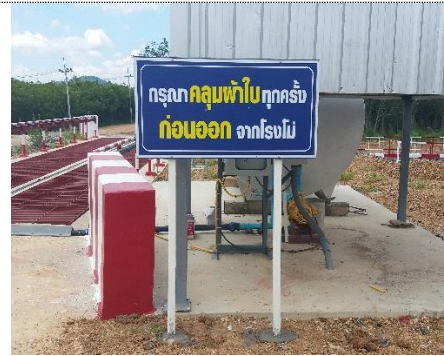
5. รถบรรทุกที่ขนส่งแร่ออกไปยังแหล่งรับซื้อ ภายนอก ต้องอยู่ในสภาพที่ดีไม่มีรอยรั่วให้หิน ร่วงหล่นได้ โดยการปิดคลุมผ้าใบอย่างมิดชิด และต้องล้างล้อรถก่อนขนส่งแร่ออกไปยังแหล่ง รับซื้อภายนอกทุกครั้ง	- โครงการได้กำชับให้พนักงานขับรถบรรทุกแร่ปิดคลุม ผ้าใบให้มิดชิดก่อนออกจากโรงโม่หิน พร้อมทั้งจัดทำ ป้ายขอความร่วมมือเกี่ยวกับการปิดคลุมผ้าใบติดตั้ง ไว้บริเวณลานล้างล้อ	- ไม่มี

ป้ายปิดคลุมผ้าใบ

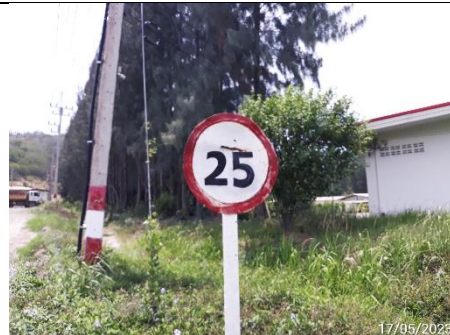
มาตรการป้องกันและแก้ไข ผลกระทบสิ่งแวดล้อม	ผลการปฏิบัติตามมาตรการฯ	ปัญหา อุปสรรค ที่ไม่สามารถปฏิบัติตามมาตรการ และแนวทางแก้ไข	ภาพประกอบ
6. ให้ความสำคัญความเร็วรถบรรทุกขนส่งแร่ที่วิ่งสัญจรบนถนนลูกรังช่วงจากพื้นที่โครงการถึงโรงโม่หิน และจากโรงโม่หินถึงทางหลวงชนบทหมายเลข 4008 ให้ใช้ความเร็วไม่เกิน 25 กิโลเมตรต่อชั่วโมง โดยการติดตั้งป้ายเตือนไว้ริมเส้นทางให้เห็นอย่างชัดเจน	- โครงการได้ออกกฎระเบียบเกี่ยวกับการสัญจรของรถบรรทุกภายในโครงการ คือต้องใช้ความเร็วไม่เกิน 25 กิโลเมตร/ชั่วโมง โดยเฉพาะเส้นทางช่วงจากโรงโม่หินถึงทางหลวงชนบทหมายเลข 4008 พร้อมทั้งจัดทำป้ายเตือนติดตั้งไว้ริมเส้นทาง	- ไม่มี

ป้ายจำกัดความเร็ว

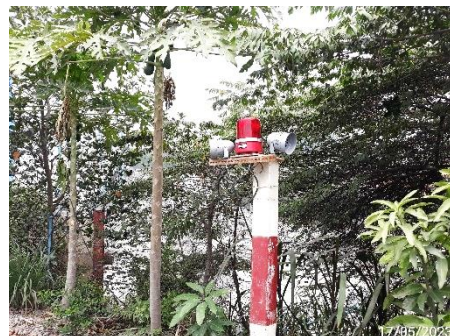
1.3 ระดับเสียง แร่สั่นสะเทือนและหินปลิว 1. การวางแผนการเจาะและการระเบิดแร่ จะต้องอยู่ในความควบคุมดูแลของวิศวกรควบคุมเหมืองแร่ และกำหนดให้ใช้วัตถุระเบิดในการผลิตแร่แต่ละครั้งไม่เกิน 96 กิโลกรัม/จังหวะถ่วง ทั้งนี้ เพื่อควบคุมและป้องกันผลกระทบต่อพื้นที่ใกล้เคียง พร้อมทั้งให้ทำการระเบิดแร่วันละ 1 ครั้ง ในช่วงเวลา 16.00-17.00 นาฬิกา	- ตามแผนงานโครงการใช้ปริมาณวัตถุระเบิดไม่เกิน 96 กิโลกรัม/จังหวะถ่วง ตามที่ระบุไว้ในแผนผังโครงการฉบับใหม่ และมีการระเบิดวันละ 1 ครั้ง ในช่วงเวลา 16.00-17.00 น. โดยจัดให้มีป้ายแสดงเวลาการระเบิด และสัญญาณเสียงไซเรนเตือนก่อนการระเบิดที่ได้ยินในรัศมี 500 เมตร รายละเอียดแสดงดังเอกสารแนบ 16	- ไม่มี

ไซเรนเตือนก่อนการระเบิด

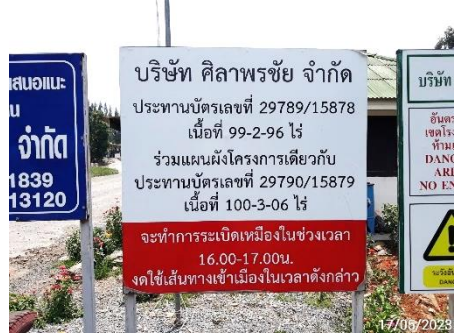
<p>ป้ายเตือนแสดงเวลาการระเบิด</p>
2. ให้หลีกเลี่ยงการระเบิดยอยหินที่มีขนาดใหญ่ โดยให้ใช้เครื่องเจาะกระแทกแทน	- หลังจากการระเบิดเมื่อหินที่ได้มีขนาดใหญ่เกินไป โครงการจะใช้รถชุดแบคโฮติดหัวกระแทก ทำการ กระแทกหินให้มีขนาดเล็กลงก่อนขนส่งไปทำการบด ย่อยต่อไป	- ไม่มี	-
3. ให้ติดตั้งป้ายเขตการใช้วัตถุระเบิดและช่วงเวลา การระเบิดไว้บริเวณริมเส้นทางที่ตัดผ่านเข้า ใกล้พื้นที่ทำเหมือง พร้อมทั้งมีสัญญาณแจ้ง เตือนก่อนและหลังการระเบิดทุกครั้ง และให้ได้ ยินในรัศมีไม่น้อยกว่า 500 เมตร	- โครงการได้จัดให้มีป้ายแสดงเวลาการระเบิด และ ป้ายเขตการใช้วัตถุระเบิดโดยติดตั้งไว้บริเวณริม เส้นทางก่อนเข้าสู่พื้นที่หน้าเหมือง และจัดให้มี สัญญาณเสียงไซเรนเตือนก่อนการระเบิดที่ได้ยินใน รัศมี 500 เมตร	- ไม่มี

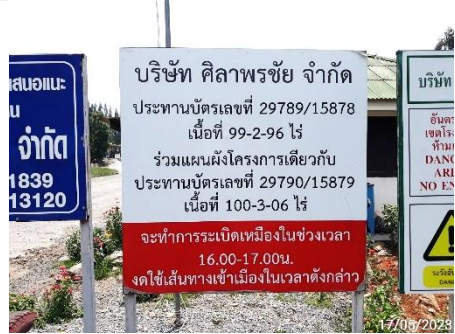
<p>ป้ายเตือนแสดงเวลาการระเบิด</p>

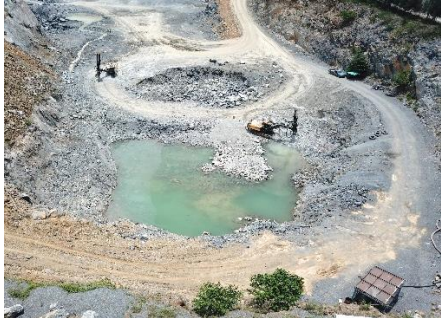
มาตรการป้องกันและแก้ไข ผลกระทบสิ่งแวดล้อม	ผลการปฏิบัติตามมาตรการฯ	ปัญหา อุปสรรค ที่ไม่สามารถปฏิบัติ ตามมาตรการ และแนวทางแก้ไข	ภาพประกอบ
1.4 อุทกวิทยาและคุณภาพน้ำ 1. ให้ความควบคุมทิศทางน้ำไหลบริเวณพื้นที่โรงโม่หิน และพื้นที่ลานกองแร่ และพื้นที่เกี่ยวเนื่องอื่นๆ ให้ไหลลงสู่บ่อดักตะกอนทางด้านทิศใต้ของโรง โม่หิน และบ่อดักตะกอนบริเวณใกล้กับอาคาร สำนักงาน	- การทำเหมืองแร่ของโครงการได้ควบคุมน้ำไหลบ่า ในช่วงที่มีฝนตกให้ไหลลงสู่บ่อรับน้ำบริเวณชุม เหมือง (Sump) บ่อดักตะกอนบริเวณใกล้กับโรงโม่ หิน และบ่อดักตะกอนใกล้กับอาคารสำนักงาน ซึ่งสามารถรองรับน้ำไหลบ่าได้อย่างเพียงพอ	- ไม่มี

บ่อรับน้ำ (Sump) บริเวณหน้าเหมือง

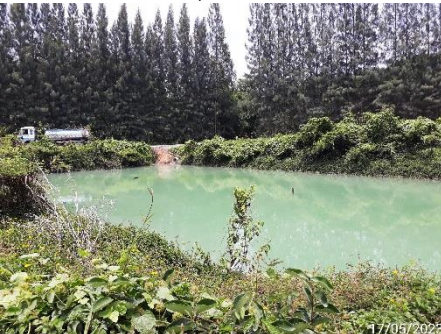
บ่อดักตะกอนบริเวณโรงโม่หิน

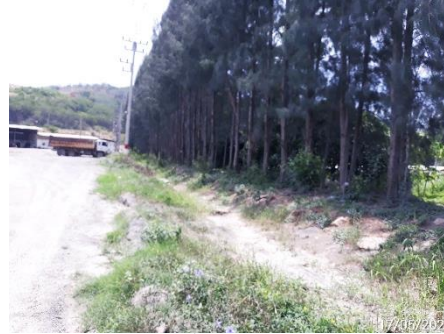
มาตรการป้องกันและแก้ไข ผลกระทบสิ่งแวดล้อม	ผลการปฏิบัติตามมาตรการฯ	ปัญหา อุปสรรค ที่ไม่สามารถปฏิบัติ ตามมาตรการ และแนวทางแก้ไข	ภาพประกอบ
2. ให้ดูแลรักษาสภาพบ่อดักตะกอนที่ได้จัดสร้างไว้ แล้วบริเวณทางด้านทิศใต้ของโรงโม่หินให้อยู่ใน สภาพการใช้งานได้ดี หมั่นขุดลอกตะกอนดิน เป็นประจำ นอกจากนี้ต้องหมั่นขุดลอก ตะกอนดินจากคุระบายน้ำภายในโครงการเพื่อ ประสิทธิภาพในการเบี่ยงเบนน้ำไหลบ่าให้ไหล ลงสู่บ่อดักตะกอนดังกล่าว	- โครงการได้ดูแลรักษา และทำการขุดลอกบ่อดัก ตะกอนที่อยู่ใกล้กับโรงโม่หินทางด้านทิศใต้เป็นประจำ พร้อมทั้งทำการขุดลอกตะกอนดินจาก คุระบายน้ำอยู่เสมอเพื่อประสิทธิภาพของการระบาย น้ำ	- ไม่มี

คุระบายน้ำบริเวณโรงโม่หิน

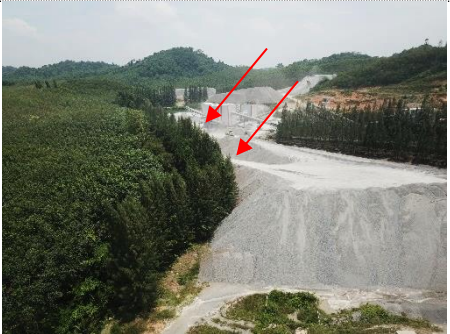
7. ดูแลรักษาค้นทำนบดินด้านทิศตะวันออก โดยเฉพาะบริเวณใกล้กับสาขาห้วยกระแตให้ อยู่ในสภาพที่ดี เพื่อป้องกันมิให้น้ำขุ่นขึ้นจาก โครงการชะล้างลงลำห้วยดังกล่าว	- โครงการได้ดูแลรักษาสภาพคันทำนบดินบริเวณด้าน ทิศตะวันออกที่อยู่ใกล้กับสาขาห้วยกระแตให้อยู่ใน สภาพดีอยู่เสมอ รวมทั้งได้มีการปลูกต้นไม้เสริมใน บริเวณดังกล่าวเพื่อป้องกันการกัดเซาะพังทลายของ คันทำนบดังกล่าว	- ไม่มี

แนวต้นไม้บริเวณด้านทิศตะวันออกใกล้กับสาขา ห้วยกระแต

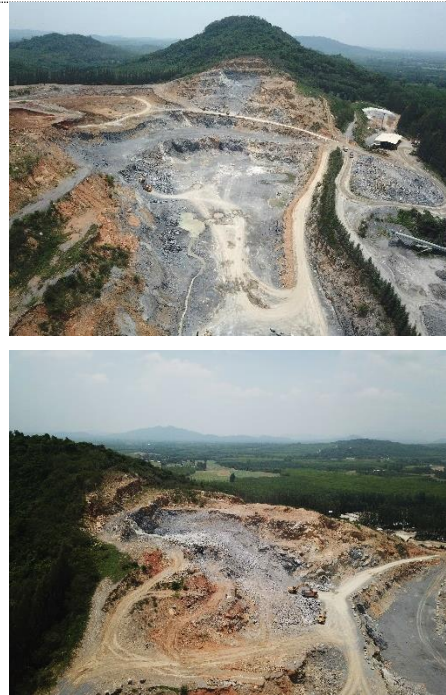
มาตรการป้องกันและแก้ไข ผลกระทบสิ่งแวดล้อม	ผลการปฏิบัติตามมาตรการฯ	ปัญหา อุปสรรค ที่ไม่สามารถปฏิบัติ ตามมาตรการ และแนวทางแก้ไข	ภาพประกอบ
<p>1.2 หน้าความลาดชันเกิดการโป่งบวมหรือมีการเคลื่อนที่ขยับออกจากกันของรอยชั้นไม่ต่อเนื่อง</p> <p>1.3 มีวัสดุตกลงลงมาหรือมีน้ำไหลซึมออกจากหน้าเหมือง</p> <p>1.4 มีมวลวัสดุที่ขยับเคลื่อนที่หรือมีน้ำไหลออกบริเวณด้านหน้าของดินชั้นบนใดหรือหน้าความลาดชัน</p>			
<p>2. เมื่อมีการสังเกตเห็นสิ่งบอกร่องเหตุข้างต้นซึ่งอาจก่อให้เกิดความไม่มีเสถียรภาพของหน้าเหมืองได้ให้หลีกเลี่ยงการปฏิบัติงานในบริเวณดังกล่าวแล้วดำเนินการประเมนเสถียรภาพของหน้าเหมืองโดยละเอียดเพื่อประเมินว่าการทำงานภายในสภาพดังกล่าวมีความปลอดภัยหรือไม่ หากไม่มีความปลอดภัยให้ดำเนินการปรับปรุงความลาดชันหน้าเหมืองใหม่ให้สามารถทำงานได้โดยปลอดภัย</p>	<p>- หากมีการสังเกตเห็นว่าหน้าเหมืองมีโอกาสเกิดการพังถล่ม โครงการจะรีบดำเนินการประเมนเสถียรภาพของหน้าเหมืองโดยละเอียดเพื่อประเมินว่าการทำงานภายในสภาพดังกล่าวมีความปลอดภัยหรือไม่ หากไม่มีความปลอดภัยจะดำเนินการปรับปรุงความลาดชันหน้าเหมืองใหม่ให้สามารถทำงานได้โดยปลอดภัย</p> <p>- สภาพหน้าเหมืองปัจจุบันมีลักษณะเป็นชั้นบันไดและมีความปลอดภัยต่อการพังทลาย</p>	- ไม่มี

<p>สภาพหน้าเหมืองปัจจุบัน</p>

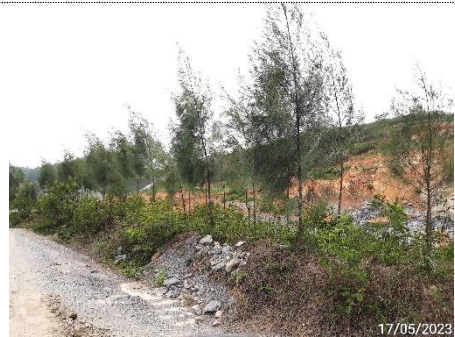
2. ให้ปลูกเสริมพืชคลุมดินบนคันทำนบดิน ได้แก่ พืชตระกูลถั่ว และหญ้าแฝก พร้อมทั้งดูแลรักษา แนวต้นไม้ที่ได้ดำเนินการปลูกไว้แล้วให้ เจริญเติบโตได้ดี	- โครงการได้ดำเนินการปลูกไม้ยืนต้นบนสันคันทำนบ เช่น สนประดิพัทธ์ และกระถินณรงค์ ส่วนพืชคลุม ดินนั้นพบว่ามีพืชจำพวกหญ้าและวัชพืชขึ้นปกคลุม เองตามธรรมชาติ ซึ่งช่วยยึดเกาะหน้าดินป้องกันการ พังทลายได้เป็นอย่างดี	- ไม่มี

<p>วัชพืชจำพวกหญ้าที่ขึ้นแซมบนคันทำนบดิน</p>

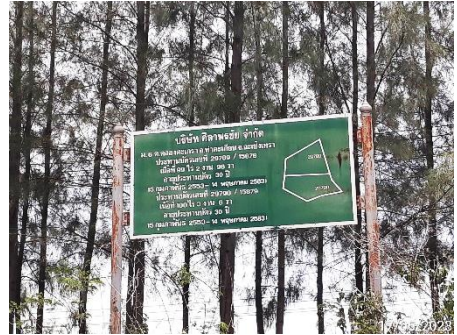
มาตรการป้องกันและแก้ไข ผลกระทบสิ่งแวดล้อม	ผลการปฏิบัติตามมาตรการฯ	ปัญหา อุปสรรค ที่ไม่สามารถปฏิบัติ ตามมาตรการ และแนวทางแก้ไข	ภาพประกอบ
2. ทรัพยากรสิ่งแวดล้อมทางชีวภาพ 2.1 ทรัพยากรป่าไม้ 1. ให้กำหนดขอบเขตพื้นที่ที่จะต้องใช้ในการ ดำเนินการทำเหมืองและกิจกรรมต่างๆ โดยการ แสดงสัญลักษณ์หรือป้ายให้เห็นอย่างชัดเจน และบริเวณพื้นที่ไม่มีส่วนเกี่ยวข้องกับการทำ เหมือง และกิจกรรมใดๆ โดยเฉพาะแนวกันเขต ไม่ทำเหมืองจากแนวทางสาธารณประโยชน์ จะต้องรักษาสภาพธรรมชาติเดิมให้มากที่สุด	- โครงการได้กำหนดขอบเขตพื้นที่ที่ใช้ดำเนินการทำ เหมือง และบริเวณเกี่ยวเนื่องอื่นๆ อย่างชัดเจน โดย ติดป้ายแสดงแนวขอบเขตพื้นที่โครงการไว้ให้เห็น อย่างชัดเจน นอกจากนั้นบริเวณอื่นที่ไม่เกี่ยวข้องกั การทำเหมืองได้มีการดูแลรักษาสภาพเดิมไว้ให้มาก ที่สุด และปลูกต้นไม้เสริมในบริเวณที่สามารถ ดำเนินการได้	- ไม่มี

<p>ป้ายแสดงแนวขอบเขตพื้นที่โครงการ</p>

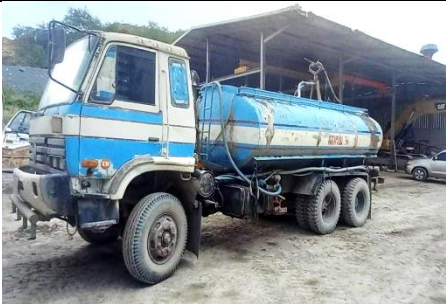
มาตรการป้องกันและแก้ไข ผลกระทบสิ่งแวดล้อม	ผลการปฏิบัติตามมาตรการฯ	ปัญหา อุปสรรค ที่ไม่สามารถปฏิบัติ ตามมาตรการ และแนวทางแก้ไข	ภาพประกอบ
5. จัดให้มีเจ้าหน้าที่เหมืองคอยตรวจตราบริเวณ พื้นที่โครงการและใกล้เคียงและจัดให้มี รถบรรทุกน้ำเตรียมพร้อมในกรณีที่เกิดไฟฟ้า หากพบเห็นไฟฟ้าในพื้นที่ป่าไม้ให้ดำเนินการดับ ไฟในเบื้องต้นและรีบแจ้งหน่วยงานภาคสนามที่ เกี่ยวข้องของฝ่ายป่าไม้ที่อยู่ใกล้เคียงโดยทันที	- โครงการได้จัดให้มีเจ้าหน้าที่คอยตรวจตราให้เกิดไฟ ป่าทั้งภายในพื้นที่โครงการและบริเวณใกล้เคียง อย่างไรก็ตามหากเกิดไฟฟ้าจะรีบดำเนินการดับไฟ อย่างเร่งด่วน เพื่อป้องกันมิให้ลุกลามไปยังพื้นที่อื่นๆ และเป็นการป้องกันผลกระทบต่อทรัพยากรป่าไม้ และสัตว์ป่า - โครงการได้จัดเตรียมรถบรรทุกน้ำไว้สำหรับดับไฟ ป่าหากเกิดไฟฟ้า	- ไม่มี

รถบรรทุกน้ำฉุกเฉินสำหรับดับไฟฟ้า

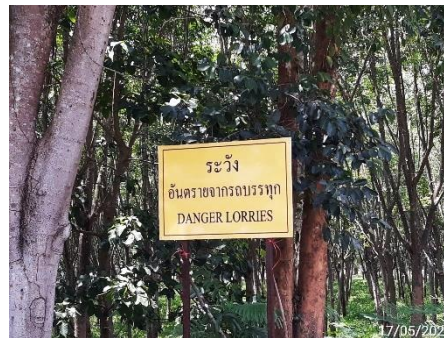
มาตรการป้องกันและแก้ไข ผลกระทบสิ่งแวดล้อม	ผลการปฏิบัติตามมาตรการฯ	ปัญหา อุปสรรค ที่ไม่สามารถปฏิบัติ ตามมาตรการ และแนวทางแก้ไข	ภาพประกอบ
3.2 การคมนาคม 1. ให้จัดทำป้ายเตือนระวังรถบรรทุกติดไว้บริเวณ ริมเส้นทางขนส่งรวมทั้งบริเวณหน้าโรงเรียน บ้านธรรมรัตน์ใน และหน้าโรงพยาบาลส่งเสริม สุขภาพตำบลบ้านธรรมรัตน์ในเพื่อความปลอดภัยและลดอุบัติเหตุ	- โครงการได้จัดทำป้ายเตือนระวังรถบรรทุกติดตั้งไว้ บริเวณริมเส้นทางขนส่งรวมทั้งบริเวณหน้าโรงเรียน บ้านธรรมรัตน์ใน และหน้าโรงพยาบาลส่งเสริม สุขภาพตำบลบ้านธรรมรัตน์ในเพื่อความปลอดภัย และลดอุบัติเหตุ	- ไม่มี

<p>ป้ายเตือนรถบรรทุก</p>

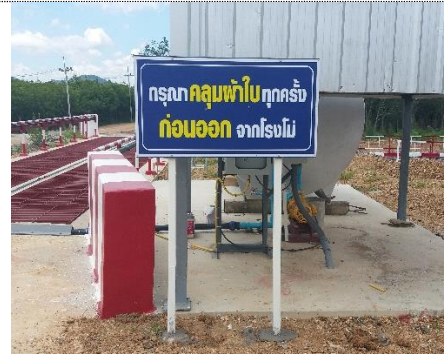
2. ให้อบรมและแนะนำพนักงานขับรถขนส่งแร่ทุก คันให้ขับรถด้วยความระมัดระวัง และมีมารยาท ในการใช้รถใช้ถนน ตลอดจนปฏิบัติตาม กฎระเบียบจราจรอย่างเคร่งครัด	- โครงการได้ทำการอบรมและกำชับให้พนักงานขับ รถบรรทุกของโครงการขับรถด้วยความระมัดระวัง โดยเฉพาะช่วงที่ผ่านพื้นที่ชุมชน นอกจากนี้ยังได้ กำชับพนักงานขับรถบรรทุกจากภายนอกที่เข้ามารับ หิน ให้ขับรถด้วยความระมัดระวัง ทำการปิดคลุม กระบะทุกครั้ง เพื่อป้องกันอุบัติเหตุที่อาจจะเกิดขึ้น	- ไม่มี

<p>ป้ายปิดคลุมผ้าใบ</p>

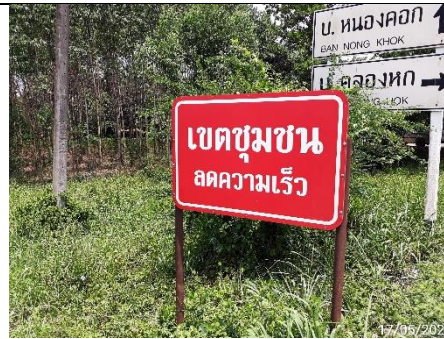
<p>ป้ายชะลอความเร็วช่วงที่ผ่านชุมชน</p>

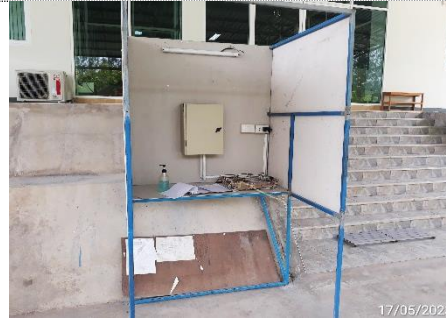
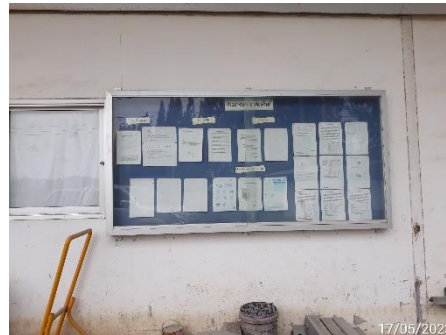
8. ให้ประชาสัมพันธ์ข้อมูลเกี่ยวกับการดำเนินงานของโครงการและมาตรการป้องกันและแก้ไขผลกระทบสิ่งแวดล้อมที่ผ่านความเห็นชอบจากสำนักงานนโยบายและแผนทรัพยากรธรรมชาติและสิ่งแวดล้อม โดยการติดประกาศไว้ในสถานที่ที่ประชาชนสามารถเข้าถึงได้ง่าย ได้แก่ ที่ทำการผู้ใหญ่บ้าน ศาลาประชาคมหมู่บ้าน ศาลาเนกประสงค์ และหน่วยงานสาธารณสุขในพื้นที่ ให้ประชาชนในชุมชนใกล้เคียงและหน่วยงานสาธารณสุขในพื้นที่รับทราบอย่างทั่วถึงพร้อมทั้งรับฟังความคิดเห็น เพื่อปรับปรุงแก้ไขให้สอดคล้องกับความต้องการของชุมชนต่อไป	- โครงการได้ทำการประชาสัมพันธ์ข้อมูลเกี่ยวกับการดำเนินงานของโครงการและมาตรการป้องกันและแก้ไขผลกระทบสิ่งแวดล้อมให้ชุมชนได้รับทราบแล้ว โดยติดประกาศไว้บริเวณศาลาประชาคมหมู่บ้าน รวมทั้งศาลาเนกประสงค์	- ไม่มี

<p>ป้ายประชาสัมพันธ์ผลการปฏิบัติตามมาตรการด้านสิ่งแวดล้อม</p>

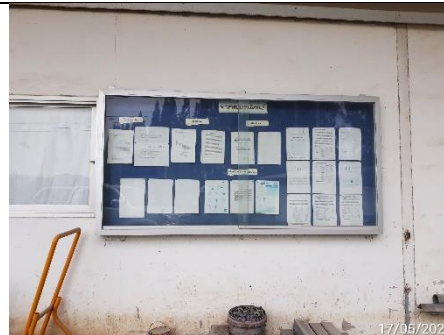
มาตรการป้องกันและแก้ไข ผลกระทบสิ่งแวดล้อม	ผลการปฏิบัติตามมาตรการฯ	ปัญหา อุปสรรค ที่ไม่สามารถปฏิบัติ ตามมาตรการ และแนวทางแก้ไข	ภาพประกอบ
3. ให้เผยแพร่ข้อมูลผลการติดตามตรวจสอบ ผลกระทบสิ่งแวดล้อมต่อโรงพยาบาลส่งเสริม สุขภาพตำบลบ้านธรรมรัตน์ใน พร้อมทั้งติดตั้ง ป้ายแสดงผลการตรวจวัดคุณภาพสิ่งแวดล้อมไว้ บริเวณศาลาประชาคมหมู่บ้าน หมู่ที่ 5 บ้านเขา พริก หมู่ที่ 6 บ้านธรรมรัตน์ใน และหมู่ที่ 16 บ้านอ่างหิน และบ้านคลองโค หมู่ที่ 16 ให้ สามารถมองเห็นได้อย่างชัดเจนปีละ 2 ครั้ง	- โครงการได้ทำการประชาสัมพันธ์ข้อมูลเกี่ยวกับการ ดำเนินงานของโครงการและมาตรการป้องกันและ แก้ไขผลกระทบสิ่งแวดล้อมให้ชุมชนได้รับทราบแล้ว โดยติดประกาศไว้บริเวณศาลาประชาคมหมู่บ้าน รวมทั้งศาลาอเนกประสงค์	- ไม่มี

ป้ายประชาสัมพันธ์ผลการปฏิบัติตามมาตรการ ด้านสิ่งแวดล้อม

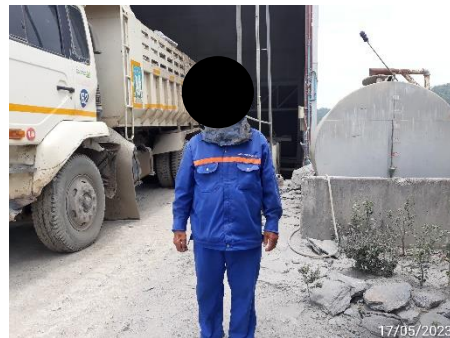
มาตรการป้องกันและแก้ไข ผลกระทบสิ่งแวดล้อม	ผลการปฏิบัติตามมาตรการฯ	ปัญหา อุปสรรค ที่ไม่สามารถปฏิบัติ ตามมาตรการ และแนวทางแก้ไข	ภาพประกอบ
4.3 อาชีวอนามัยและความปลอดภัย 1. ให้จัดหาอุปกรณ์ป้องกันอันตรายส่วนบุคคลที่ได้มาตรฐานตามประกาศกรมสวัสดิการและคุ้มครองแรงงานกำหนด โดยให้เหมาะสมกับชนิดหรือประเภทของงานที่พนักงานปฏิบัติงาน นอกจากนี้โครงการต้องกำหนดเป็นระเบียบปฏิบัติให้พนักงานของโครงการทุกคนต้องสวมใส่อุปกรณ์ป้องกันอันตรายส่วนบุคคลอย่างครบถ้วน และถูกต้องตามป้ายเตือนทุกครั้งก่อนเข้าเขตการทำเหมืองหรือพื้นที่เสี่ยงอันตราย และมีการจัดอบรมเกี่ยวกับวิธีการใช้และการบำรุงรักษาอุปกรณ์ป้องกันอันตรายอย่างถูกวิธี ตลอดจนการบำรุงรักษาอุปกรณ์ ป้องกันอันตรายส่วนบุคคลตลอดระยะเวลาการใช้งาน	- โครงการได้จัดให้มีอุปกรณ์ป้องกันอันตรายส่วนบุคคลอย่างเพียงพอ และเหมาะสมกับสภาพงานแต่ละส่วน รวมทั้งได้มีการกำชับให้พนักงานทุกคนสวมใส่อุปกรณ์ดังกล่าวตลอดระยะเวลาการปฏิบัติงาน	- ไม่มี

<p>การสวมใส่อุปกรณ์ PPE ของพนักงาน</p>

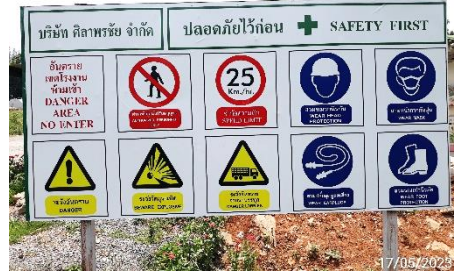
มาตรการป้องกันและแก้ไข ผลกระทบสิ่งแวดล้อม	ผลการปฏิบัติตามมาตรการฯ	ปัญหา อุปสรรค ที่ไม่สามารถปฏิบัติ ตามมาตรการ และแนวทางแก้ไข	ภาพประกอบ
<p>รองเท้านิรภัย ที่อุดหู (Ear Plug) หรือที่ครอบหู (Ear Muff) และหน้ากากกรองฝุ่นละอองที่สามารถป้องกันฝุ่นละอองขนาดเล็ก (PM 2.5) ได้</p> <p>3. ให้มีการฝึกอบรมเกี่ยวกับข้อบังคับและคู่มือว่าด้วยความปลอดภัยในการทำงาน ให้กับพนักงานใหม่หรือพนักงานที่มีการเปลี่ยนหน้าที่การทำงาน เพื่อให้พนักงานสามารถปฏิบัติหน้าที่ได้อย่างถูกต้องและปลอดภัย ตลอดจนแจ้งให้ทราบถึงข้อมูลเกี่ยวกับอันตรายและวิธีป้องกันอันตรายที่อาจเกิดขึ้นจากการทำงานให้ทราบก่อนปฏิบัติงาน ตลอดจนให้การฝึกอบรมแก่พนักงานถึงวิธีการทำงานของเครื่องจักรกลแต่ละชนิดและอุปกรณ์แต่ละประเภทหรือเมื่อมีการเปลี่ยนแปลงเครื่องจักรใหม่ จนมั่นใจว่าพนักงานสามารถทำงานได้อย่างปลอดภัย</p>	<p>- โครงการได้จัดให้มีการอบรมแก่พนักงานอยู่เป็นประจำในเรื่องของการทำงานกับเครื่องจักรกลต่างๆ รวมทั้งวิธีการใช้อุปกรณ์ เพื่อให้เกิดความปลอดภัยในการทำงาน โดยเฉพาะพนักงานใหม่หรือพนักงานที่มีการเปลี่ยนหน้าที่การทำงาน เพื่อให้พนักงานสามารถปฏิบัติหน้าที่ได้อย่างถูกต้องและปลอดภัย ตลอดจนแจ้งให้ทราบถึงข้อมูลเกี่ยวกับอันตรายและวิธีป้องกันอันตรายที่อาจเกิดขึ้นจากการทำงานให้ทราบก่อนปฏิบัติงาน</p> <p>- โครงการได้จัดทำป้ายเตือนเขตการสวมใส่อุปกรณ์ป้องกันอันตรายส่วนบุคคล (PPE) และการเตือนเขตอันตรายต่างๆ โดยติดตั้งไว้บริเวณที่พบเห็นได้ง่าย</p>	<p>- ไม่มี</p>

<p>ป้ายเตือนเขตอันตรายและการแนะนำให้สวมใส่ อุปกรณ์ PPE</p>

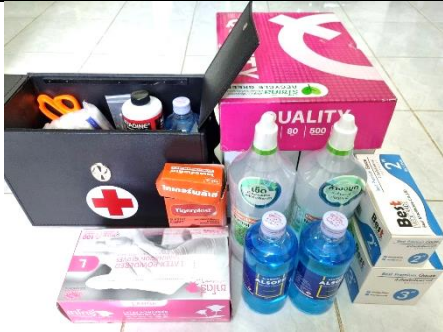
มาตรการป้องกันและแก้ไข ผลกระทบสิ่งแวดล้อม	ผลการปฏิบัติตามมาตรการฯ	ปัญหา อุปสรรค ที่ไม่สามารถปฏิบัติ ตามมาตรการ และแนวทางแก้ไข	ภาพประกอบ
4. จัดให้มีปัจจัยในการปฐมพยาบาล เพื่อช่วยเหลือ คนงานได้ทันทั่วทั้งที่ เมื่อมีอุบัติเหตุเกิดขึ้น และมี รถสำหรับนำผู้ป่วยส่งโรงพยาบาลได้ทันทั่วทั้งที่	- โครงการได้จัดให้มีอุปกรณ์ในการปฐมพยาบาล เบื้องต้น โดยจัดเตรียมไว้ที่สำนักงานของโครงการ นอกจากนั้นยังจัดให้มีรถไว้คอยรับส่งพนักงานไปยัง โรงพยาบาลที่อยู่ใกล้เคียงกรณีที่ได้รับบาดเจ็บหรือมี การเจ็บป่วยต่างๆ	- ไม่มี

<p>ชุดปฐมพยาบาลเบื้องต้น</p>

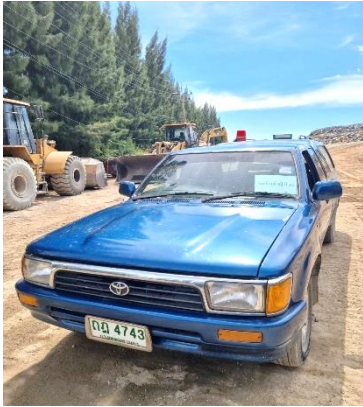
<p>รถรับส่งผู้ป่วยของโครงการ</p>

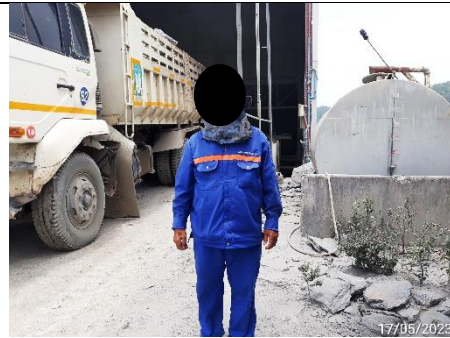
มาตรการป้องกันและแก้ไข ผลกระทบสิ่งแวดล้อม	ผลการปฏิบัติตามมาตรการฯ	ปัญหา อุปสรรค ที่ไม่สามารถปฏิบัติตามมาตรการ และแนวทางแก้ไข	ภาพประกอบ
8. ให้ปฏิบัติงานให้เป็นไปตามลำดับขั้นตอน และปฏิบัติตามระเบียบข้อบังคับที่ตั้งไว้ รวมทั้งดูแลให้คนงานมีอุปกรณ์ป้องกันอันตรายทุกคน ในขณะที่ปฏิบัติงานที่บริเวณหน้าเหมืองและโรงโม่หินเพื่อป้องกันโรคเกี่ยวกับระบบทางเดินหายใจ	<ul style="list-style-type: none"> - โครงการได้จัดให้มีหัวหน้างานในแต่ละส่วนเพื่อควบคุมพนักงานให้ปฏิบัติงานตามลำดับขั้นตอน และปฏิบัติตามระเบียบข้อบังคับต่างๆที่ตั้งไว้ เพื่อให้เกิดความปลอดภัยจากการปฏิบัติงาน - โครงการได้จัดให้มีอุปกรณ์ป้องกันอันตรายส่วนบุคคลอย่างเพียงพอ และเหมาะสมกับสภาพงานแต่ละส่วน รวมทั้งได้มีการกำชับให้พนักงานทุกคนสวมใส่อุปกรณ์ดังกล่าวตลอดระยะเวลาการปฏิบัติงาน บริเวณหน้าเหมืองและโรงโม่หิน 	- ไม่มี

<p>การสวมใส่อุปกรณ์ PPE ของพนักงาน</p>

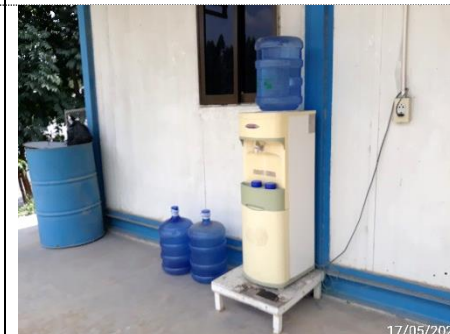
มาตรการป้องกันและแก้ไขผลกระทบสิ่งแวดล้อม	ผลการปฏิบัติตามมาตรการฯ	ปัญหา อุปสรรค ที่ไม่สามารถปฏิบัติตามมาตรการ และแนวทางแก้ไข	ภาพประกอบ
10. ให้ตรวจสอบประสิทธิภาพ และความพร้อมของเครื่องมือเครื่องจักรประเภทต่างๆ ก่อนดำเนินการเพื่อมิให้เกิดอันตรายต่อผู้ใช้เครื่องมือเครื่องจักรนั้นๆ	- โครงการได้มีการดูแลรักษา และตรวจสอบสภาพเครื่องจักรอุปกรณ์ให้อยู่ในสภาพที่สมบูรณ์อยู่เสมอ เพื่อป้องกันอันตรายแก่พนักงานที่ใช้เครื่องจักรประเภทนั้นๆ รายละเอียดในเอกสารแนบ 13	- ไม่มี	-
11. ให้จัดหาน้ำดื่มที่สะอาด และสร้างห้องสุขาไว้บริการคนงานอย่างเพียงพอ	- โครงการได้จัดหาน้ำดื่มที่สะอาดและเพียงพอแก่พนักงาน - โครงการได้จัดให้มีห้องสุขาที่ถูกต้องลักษณะแก่พนักงานอย่างเพียงพอ	- ไม่มี

<p>17/05/2023</p> <p>น้ำดื่มสำหรับพนักงาน</p>

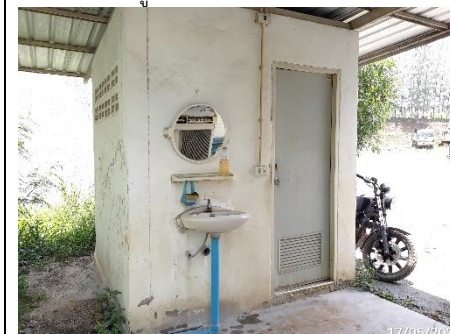
<p>17/05/2023</p> <p>ห้องสุขาสำหรับพนักงาน</p>

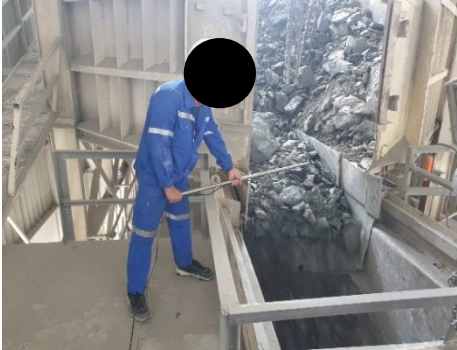
มาตรการติดตามตรวจสอบ ผลกระทบสิ่งแวดล้อม	ผลการปฏิบัติตามมาตรการฯ	ปัญหา อุปสรรค ที่ไม่สามารถปฏิบัติ ตามมาตรการ และแนวทางแก้ไข	ภาพประกอบ
<p>2. ความทึบแสง</p> <p>ให้ทำการตรวจวัดความเข้มข้นของฝุ่นละอองจากแหล่งกำเนิดฝุ่นละอองในโรงโม่หินของโครงการด้วยวิธีการตรวจวัดค่าความทึบแสง (Smoke Opacity Meter) ตามประกาศกระทรวงวิทยาศาสตร์และเทคโนโลยี และสิ่งแวดล้อม บริเวณโรงโม่หินของโครงการ ได้แก่ ปากโม่แรก ปากโม่ที่ 2 ตะแกรงคัดขนาด หิน จุดถ่ายโอน และปลายสายพานลำเลียง ปีละ 2 ครั้ง ในช่วงฤดูแล้ง-มีนาคม และ สิงหาคม-กันยายน</p>	<p>- ได้ทำการตรวจวัดความทึบแสงบริเวณโรงโม่หินจำนวน 5 สถานี ตามที่เงื่อนไขกำหนด ในวันที่ 28 มีนาคม 2566 พบว่ามีค่าเฉลี่ย อยู่ในช่วง 1.79-7.96 เปอร์เซ็นต์ ซึ่งมีค่าอยู่ในเกณฑ์มาตรฐานกำหนด</p>	<p>- ไม่มี</p>

<p>ตรวจวัดความทึบแสงบริเวณปากโม่แรก</p>

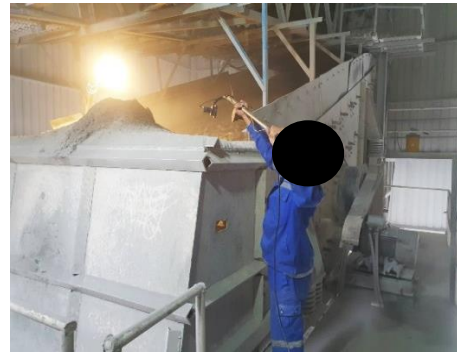
<p>ตรวจวัดความทึบแสงบริเวณปากโม่ที่ 2</p>

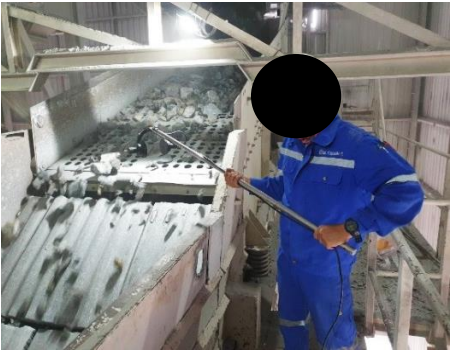
<p>ตรวจวัดความทึบแสงบริเวณตะแกรงคัดขนาด</p></div> <div>

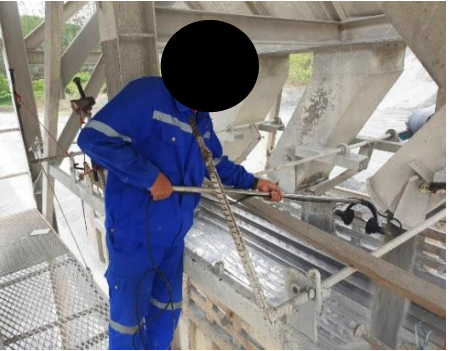
<p>ตรวจวัดความทึบแสงบริเวณจุดถ่ายโอน</p></div>

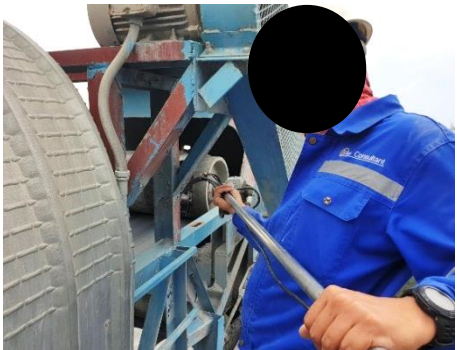
<p>ตรวจวัดความทึบแสงบริเวณปลาย สายพานลำเลียง</p>
<p>3. เสียง</p> <p>ให้ทำการตรวจระดับความดังของเสียงเฉลี่ย โดยทั่วไปในรอบ 24 ชั่วโมง จำนวน 3 วัน ต่อเนื่อง โดยใช้เครื่องวัดเสียง (Sound level Meter) จำนวน 4 สถานี บ้านธรรมรัตน์ในหลัง ที่ใกล้ที่สุดด้านทิศตะวันออก บ้านอ่างหินหลังที่ ใกล้ที่สุดด้านทิศตะวันตก บ้านธรรมรัตน์ใน ทางด้านทิศตะวันออกเฉียงเหนือ และบ้าน คลองโคทางด้านทิศตะวันตกเฉียงใต้ ปีละ 2 ครั้ง ในช่วงกุมภาพันธ์-มีนาคม และสิงหาคม- กันยายน</p>	<p>- ได้ทำการตรวจวัดระดับเสียงเฉลี่ย 24 ชั่วโมง และ ระดับเสียงสูงสุด จำนวน 4 สถานี ตามเงื่อนไข กำหนด จำนวน 3 วันต่อเนื่อง ในช่วง 27-30 มีนาคม 2566 พบว่ามีค่า Leq 24 hr. อยู่ในช่วง 48.8-60.3 เดซิเบล เอ และระดับเสียงสูงสุด อยู่ในช่วง 80.3-104.4 เดซิเบล เอ ซึ่งมีค่าอยู่ในเกณฑ์ที่มาตรฐาน กำหนด</p>	<p>- ไม่มี</p>

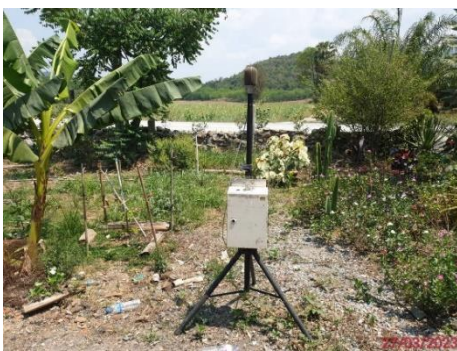
<p>ตรวจวัดระดับเสียงบริเวณบ้านธรรมรัตน์ในหลังที่ ใกล้ที่สุดด้านทิศตะวันออก</p>

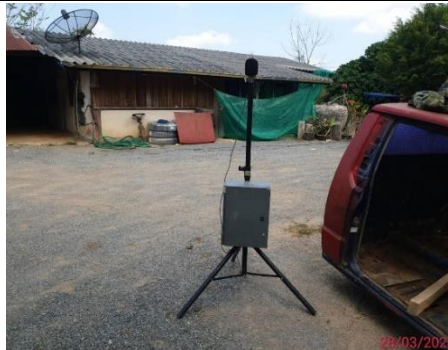
<p>ตรวจวัดระดับเสียงบริเวณบ้านอ่างหิน ด้านทิศตะวันตก</p>

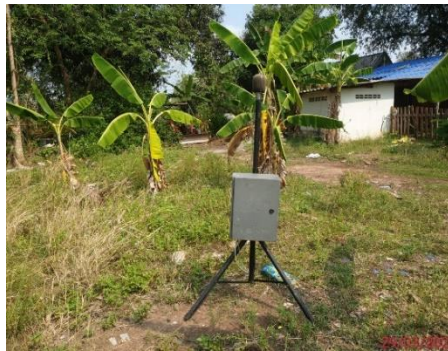
<p>ตรวจวัดระดับเสียงบริเวณบ้านธรรมรัตน์ในด้าน ทิศตะวันออกเฉียงเหนือ</p>

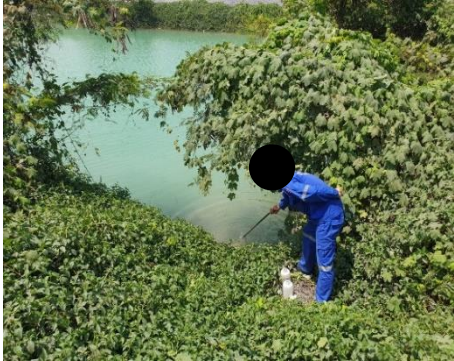
<p>เก็บตัวอย่างน้ำบริเวณบ่อดักตะกอน ใกล้กับโรงโม่หิน</p>

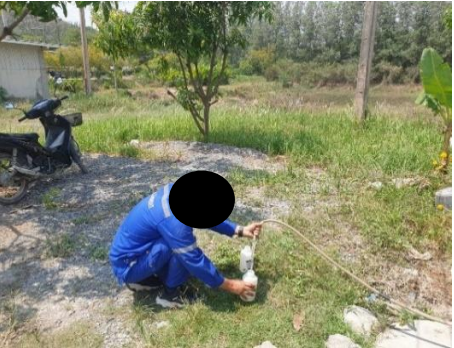
<p>เก็บตัวอย่างน้ำบริเวณบ่อบาดาลภายใน บริเวณสำนักงานโครงการ</p></div>

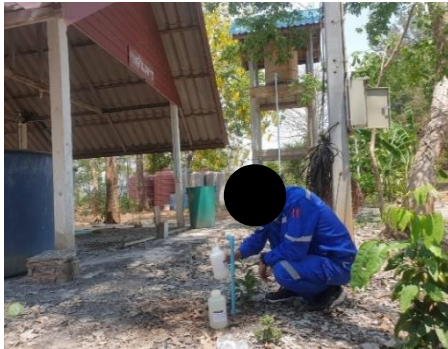
<p>เก็บตัวอย่างน้ำบริเวณบ่อบาดาลบ้านธรรมรัตน์ใน ด้านทิศตะวันออก</p>
6. คุณภาพดิน ให้เก็บตัวอย่างดินในเขตพื้นที่โครงการเพื่อทำ การวิเคราะห์ค่าสารหนู ดำเนินการก่อนเปิดการ ทำเหมืองในช่วงต่อไป โดยเก็บตัวอย่างดิน ภายในพื้นที่โครงการจำนวน 5 สถานี	- ได้มีการเก็บตัวอย่างเมื่อวันที่ 23 ตุลาคม 2563 จำนวน 5 สถานี พบว่า ทั้ง 5 สถานี มีค่าสารหนู น้อยกว่า 0.10 มิลลิกรัม/กิโลกรัม ซึ่งมีค่าอยู่ใน เกณฑ์มาตรฐานตามประกาศคณะกรรมการ สิ่งแวดล้อมแห่งชาติ ฉบับที่ 25 พ.ศ. 2547 เรื่อง กำหนดมาตรฐานคุณภาพดิน	- ไม่มี	-
