บทที่ 2 ผลการดำเนินการตามมาตรการป้องกันและแก้ไขผลกระทบสิ่งแวดล้อม

โครงการเหมืองแร่หินอุตสาหกรรมชนิดหินปูน (เพื่ออุตสาหกรรมก่อสร้าง) ของบริษัท ขาญยุทธการศิลาเลย (1997) จำกัด ประทานบัตรที่ 32834/16343 ร่วมแผนผังโครงการทำเหมืองเดียวกันกับประทานบัตรที่ 27157/15202 ต้องปฏิบัติตามมาตรการป้องกันและแก้ไขผลกระทบสิ่งแวดล้อมและการติดตามตรวจสอบผลกระทบสิ่งแวดล้อมที่ระบุไว้ในหนังสือแจ้งผลการพิจารณารายงานการวิเคราะห์ผลกระทบสิ่งแวดล้อม ตามหนังสือที่ ทส 1009.2/11247 ลงวันที่ 4 กันยายน 2560

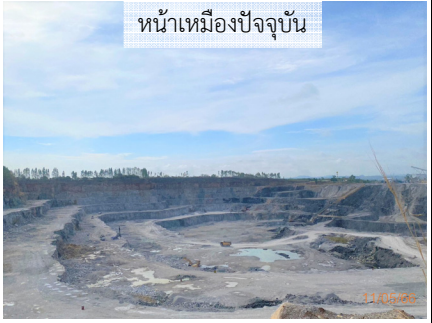
เงื่อนไขตามมาตรการ	ผลการปฏิบัติตามมาตรการ	ปัญหา อุปสรรคที่ไม่สามารถปฏิบัติ ตามมาตรการและแนวทางแก้ไข	ภาพประกอบมาตรการ
3) ให้เปิดหน้าเหมืองตามแผนผังโครงการกำหนด โดยกำหนดความสูงของชั้นบันไดแต่ละชั้นไม่เกิน 10 ม. กว้างไม่น้อยกว่า 10 ม. โดยควบคุมความลาดชันรวม ไม่เกิน 45 องศา	- เปิดหน้าเหมืองตามแผนผังโครงการกำหนด โดยมีความสูงของชั้นบันไดแต่ละชั้นประมาณ 10 ม. ความกว้างประมาณ 10 ม. และมีความลาดชันรวมไม่เกิน 45 องศา	-ไม่มี	<div>หน้าเหมืองปัจจุบัน</div>

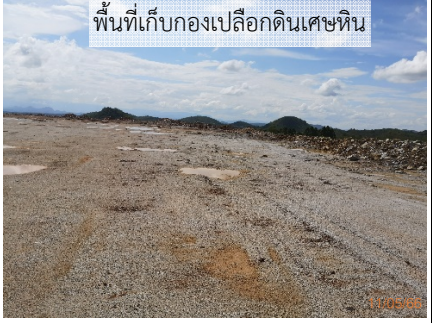
5) เปลือกดินและเศษหินที่เกิดจากการขยายหน้าเหมืองใหม่ จะต้องนำไปเก็บกองยังบริเวณพื้นที่เก็บกองเปลือกดินเศษหินทางทิศตะวันตก เพื่อรอสำหรับนำไปใช้ในการปรับสภาพพื้นที่ที่ผ่านการทำเหมือง พร้อมทั้งปลูกพืชคลุมดินและไม้ยืนต้น	- เปลือกดินและเศษหินที่เกิดจากการขยายหน้าเหมืองใหม่จะนำไปเก็บกองบริเวณพื้นที่เก็บกองเปลือกดินเศษหินทางทิศตะวันตก เพื่อรอนำไปใช้ในการปรับปรุงสภาพพื้นที่ที่ผ่านการทำเหมือง พร้อมทั้งมีการปลูกต้นไม้ ได้แก่ มะค่า ยูคาลิปตัส และหญ้าแฝก ตามแนวลาดชัน	- ไม่มี	<div>พื้นที่เก็บกองเปลือกดินเศษหิน</div>

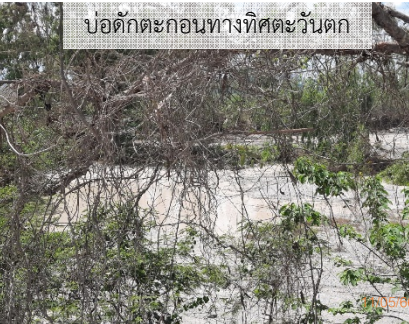
4. อุทกวิทยา และคุณภาพน้ำ 1) จัดสร้างบ่อดักตะกอนจำนวน 2 คู ตั้งอยู่ทางทิศตะวันตก และทิศใต้ของพื้นที่ประทานบัตรที่ 27157/15202 ดังนี้ 1.1) คูที่ 1 ตั้งอยู่ทางทิศตะวันตก รับน้ำจากกองเปลือกดิน เศษหิน และมูลดินทราย สามารถรับน้ำได้ประมาณ 15,000 ลบ.ม.	- มีการจัดสร้างบ่อดักตะกอนจำนวน 2 คู ตั้งอยู่ทางทิศตะวันตก และทิศใต้ของพื้นที่ประทานบัตรที่ 27157/15202 โดยคูที่ 1 ตั้งอยู่ทางทิศตะวันตกรับน้ำจากกองเปลือกดิน เศษหินสามารถรับน้ำได้ประมาณ 15,000 ลบ.ม.	- ไม่มี

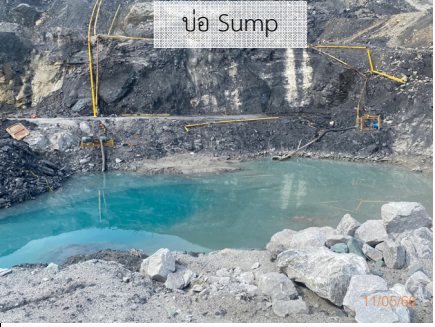
เงื่อนไขตามมาตรการ	ผลการปฏิบัติตามมาตรการ	ปัญหา อุปสรรคที่ไม่สามารถปฏิบัติ ตามมาตรการและแนวทางแก้ไข	ภาพประกอบมาตรการ
3) บริเวณหน้าเหมืองมีลักษณะเป็นบ่อจะเป็นพื้นที่ รับน้ำฝน ให้จัดทำ Sump บริเวณจุดต่ำสุดของบ่อเหมือง เพื่อใช้เป็นพื้นที่รับน้ำบริเวณหน้าเหมืองให้ไหลมารวมกัน เพื่อตกตะกอนก่อนสูบน้ำใสจาก Sump ของบ่อเหมือง เพื่อนำมาใช้ประโยชน์ต่างๆ ต่อไป	- มีการจัดทำบ่อ Sump บริเวณจุดต่ำสุดของบ่อ เหมือง เพื่อใช้รับน้ำบริเวณหน้าเหมืองให้ไหลมา รวมกัน เมื่อน้ำตกตะกอนแล้วจะนำน้ำใสจากบ่อ Sump มาใช้ประโยชน์ต่อไป	- ไม่มี

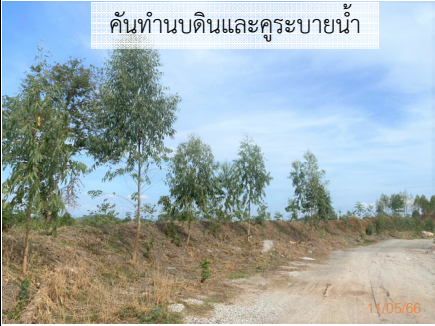
4) จัดสร้างคันทำนบดินขนาดฐานกว้างประมาณ 6 ม.ความกว้างที่สัน 2 ม. สูง 1.5 ม. พร้อมทั้งชุดระบาย น้ำ ความกว้างท้องคุ้ระบายน้ำ 0.5 ม. ความกว้างปากคุ้ ระบายน้ำ 1.5 ม. ลึก 0.5 ม. บริเวณแนวเวนการท่า เหมืองในระยะ 10 ม. รอบแนวเขตโครงการ	- มีการจัดสร้างคันทำนบดินขนาดฐานกว้าง ประมาณ 6 ม. สันกว้าง 2 ม. สูง 1.5 ม. พร้อมทั้ง ชุดคุ้ระบายน้ำ ความกว้างท้องคุ้ระบายน้ำ 0.5 ม. ความกว้างปากคุ้ระบายน้ำ 1.5 ม. ลึก 0.5 ม. พร้อมทั้งปลูกต้นไม้ตามแนวคันทำนบดินและคุ้ ระบายน้ำ บริเวณแนวเวนการท่าเหมืองในระยะ 10 ม. รอบแนวเขตโครงการ	- ไม่มี

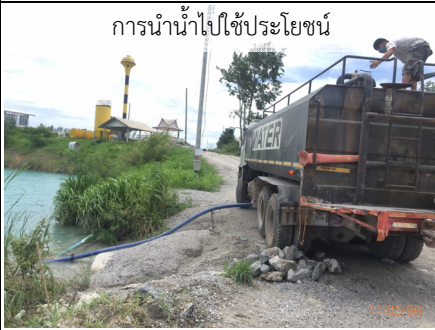
เงื่อนไขตามมาตรการ	ผลการปฏิบัติตามมาตรการ	ปัญหา อุปสรรคที่ไม่สามารถปฏิบัติ ตามมาตรการและแนวทางแก้ไข	ภาพประกอบมาตรการ
6) ให้ใช้น้ำในบ่อน้ำใสที่รับน้ำล้นจากบ่อดักตะกอนไปใช้ประโยชน์แบบหมุนเวียนในกิจกรรมการทำเหมืองแร่ เช่น การฉีดพรมเส้นทางขนส่งแร่ การรดน้ำต้นไม้ในการฟื้นฟูพื้นที่จากการทำเหมือง	- น้ำใสที่ได้จากบ่อดักตะกอนจะนำไปใช้ประโยชน์หมุนเวียนในการทำเหมืองแร่ ได้แก่ นำไปใช้โรงโม่หิน การฉีดพรมถนน และรดน้ำต้นไม้ในโครงการ	- ไม่มี	การนำน้ำไปใช้ประโยชน์

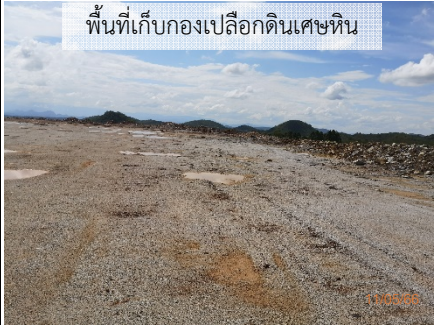
2) ให้จัดเตรียมที่เก็บกองเปลือกดินเศษหิน เก็บกองสูงไม่เกิน 12 ม. โดยทำการเก็บกองไม่เกิน 4 ชั้น และรักษาความลาดชันของแต่ละชั้นไม่ให้เกิน 30 องศา	- จัดเตรียมที่เก็บกองเปลือกดินเศษหิน เก็บกองสูงไม่เกิน 12 ม. ไม่เกินจำนวน 4 ชั้น และรักษาความลาดชันของแต่ละชั้นไม่ให้เกิน 30 องศา	- ไม่มี	พื้นที่เก็บกองเปลือกดินเศษหิน
