## บทที่ 2

# การปฏิบัติตามมาตรการป้องกันและแก้ไขผลกระทบสิ่งแวดล้อม

## 2.1 ผลการปฏิบัติตามมาตรการป้องกันและแก้ไขผลกระทบสิ่งแวดล้อม

ตารางที่ 2.2-1 สรุปผลการปฏิบัติตามมาตรการป้องกันและแก้ไขผลกระทบสิ่งแวดล้อมในโครงการโรงแรมเมริออท หัวหิน (ส่วนขยาย) (ช่วงเปิดดำเนินการ)

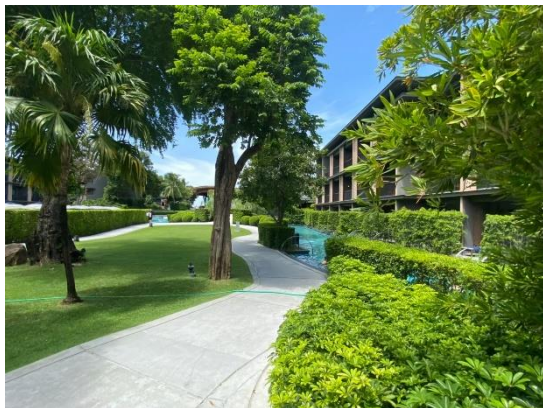
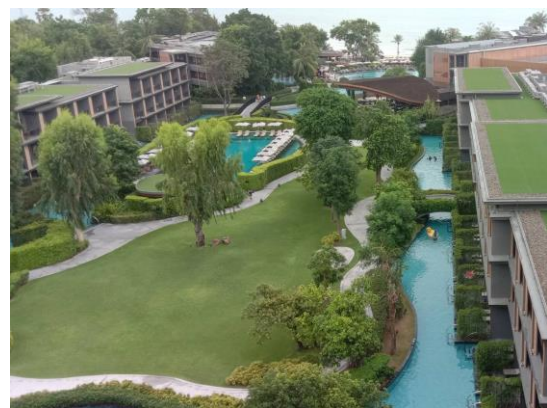
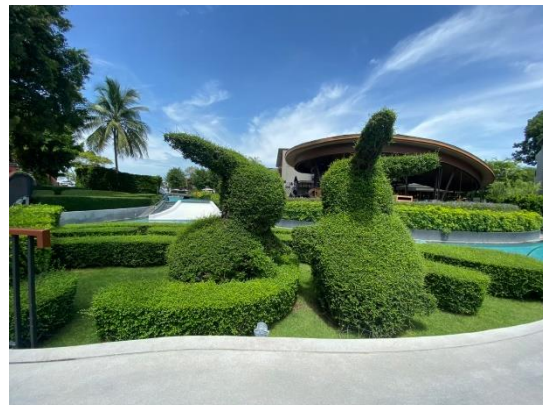
ภาพที่ 2.2-1 การบริหารจัดการพื้นที่สีเขียวและการดูแล

1.1 สภาพภูมิประเทศ	1. จัดให้มีพื้นที่สีเขียวขนาดรวม 10,419.86 ตารางเมตรคิดเป็นสัดส่วน 1 คนต่อพื้นที่สีเขียว 9.86 ตารางเมตรบริเวณชั้นล่างโดยตำแหน่งที่ปลูกจะ อยู่บริเวณที่ว่างตรงกลางของโครงการและด้านทิศตะวันออกที่ติด ชายหาดเพิ่มความนุ่มนวลสบายตาและทำให้อาคารโครงการไม่แข็ง กระด้างเกิดภูมิทัศน์ที่ดีทั้งจากการมองภายในโครงการและจากภายนอกอยู่ ภายในโครงการ	ปัจจุบันโครงการได้จัดให้มีพื้นที่สีเขียวทั้งหมด 3 บริเวณ ได้แก่ พื้นที่สีเขียวโซนที่ A, พื้นที่สีเขียวโซนที่ B และพื้นที่สีเขียวโซนที่ C (ทุกโซนตั้งอยู่บริเวณชั้นล่าง ของโครงการและครอบคลุมบริเวณที่ระบุในมาตรการที่อ้างถึงทุกบริเวณ) โดยทุก บริเวณมีตำแหน่งที่ตั้งและขนาดที่สอดคล้องต่อรายละเอียดโครงการที่ระบุในบทที่ 2 ของรายงานการวิเคราะห์ผลกระทบสิ่งแวดล้อมอย่างมีนัยสำคัญ ซึ่งจากการ ติดตามตรวจสอบผลการปฏิบัติตามมาตรการในเรื่องของพันธุ์พืช พบว่าพื้นที่สีเขียวของโครงการทั้งหมดมีการปลูกต้นไม้และพืชพรรณที่เหมาะสมทุกบริเวณรวมไปถึงมีการดูแลซ่อมแซม บำรุงรักษาอย่างต่อเนื่อง	-	ภาพที่ 2.2-1

3. คอยดูแลรักษาพื้นที่สีเขียวและต้นไม้ในโครงการให้ดูดีสวยงามอยู่เสมอ	โครงการได้จัดให้พนักงานของโครงการส่วนหนึ่งทำหน้าที่ในการดูแลพื้นที่สีเขียวโดยเฉพาะ ทั้งนี้หน้าที่ดังกล่าวรวมไปถึงการตรวจสอบ ดูแล การปลูก การกำจัด รวมไปถึงกิจกรรมอื่นใดที่มีผลให้ต้นไม้ ไม้พุ่ม และหญ้า มีการเจริญเติบโตอย่าง สมบูรณ์ Flushing และทางโรงแรม มีถังน้ำ Recycle จำนวน 2 ถัง ปริมาตรรวม 228 ลบ.ม.	-	ภาพที่ 2.2-1

1.2 ดิน/การชะล้างพังทลายของดิน	-	-	-	-
1.3 คุณภาพอากาศ	1. จัดให้มีการปลูกไม้ยืนต้นตามแนวรั้วโครงการเพื่อเป็นแนว กำบังความร้อนจากเครื่องปรับอากาศ	ไม้ยืนต้นได้รับการปลูกตามแนวเขตที่ดินเป็นส่วนใหญ่ ทั้งนี้ต้นไม้ดังกล่าว จะได้รับการดูแลจากพนักงานผู้มีหน้าที่รับผิดชอบเป็นประจำ	-	ภาพที่ 2.2-1

1.3 คุณภาพอากาศ (ต่อ)	11.จัดให้มีพื้นที่สีเขียวโดยการปลูกต้นไม้ชนิดต่างๆเพื่อ ช่วยดูดซับคาร์บอนไดออกไซด์ และลดอุณหภูมิอัน เนื่องจากการคายน้ำของพืชและการระเหยน้ำจากผิวดิน	ปัจจุบันโครงการได้จัดให้มีพื้นที่สีเขียวทั้งหมด 3 บริเวณ ได้แก่ พื้นที่ สีเขียวโซนที่ A, พื้นที่สีเขียวโซนที่ B และพื้นที่สีเขียวโซนที่ C ตั้งอยู่ บริเวณชั้นล่างของโครงการจึงสามารถช่วยดูดซับ คาร์บอนไดออกไซด์ และลดอุณหภูมิอันเนื่องจากการคายน้ำของ พืชและการระเหยน้ำจากผิวดินได้	-	ภาพที่ 2.2-1

4. รักษาสภาพธรรมชาติและดูแลต้นไม้ในโครงการให้ดียู่เสมอเพื่อช่วยเป็นแนวดูดซับเสียงจากภายนอกได้	สภาพธรรมชาติและต้นไม้ในโครงการจะได้รับการดูแลจากพนักงานของโครงการอย่างสม่ำเสมอ	-	ภาพที่ 2.2-1

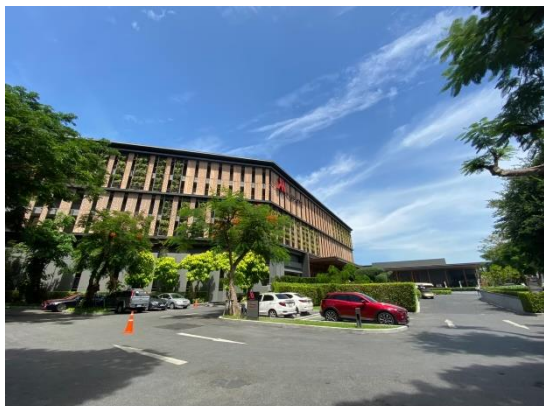
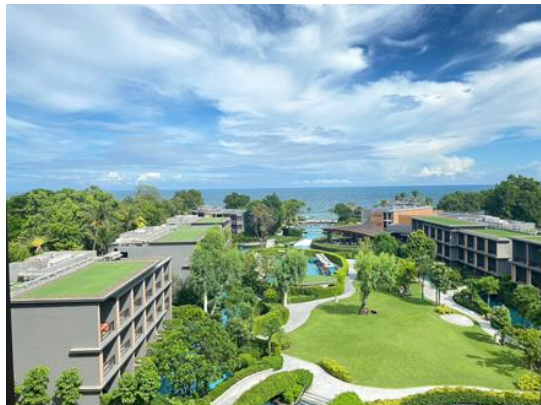
ภาพที่ 2.2-2 การบริหารจัดการด้านวิศวกรรมโครงสร้าง และสถาปัตยกรรม

2. จัดให้มีกระจกที่มีค่าการสะท้อนแสงตามกฎหมายกระทรวงฉบับที่ 48 (พ.ศ.2540) ออกตามความในพระราชบัญญัติควบคุมอาคาร พ.ศ. 2522 ข้อ 27 กล่าวว่า “วัสดุที่เป็นผิวของผนังภายนอกอาคารจะต้องมีปริมาณ การสะท้อนแสงได้ไม่เกินร้อยละ 30”	กระจกที่มีใช้ภายในพื้นที่โครงการส่วนใหญ่เป็นกระจกชนิดเขียวตัดแสงและมีค่าการสะท้อนเป็นไปตามกฎหมายที่มาตรการอ้างถึง ทั้งนี้ด้วยพื้นที่และผังอาคาร ที่ตั้งขนานกับทิศทางการเคลื่อนตัวของพระอาทิตย์ทำให้องศาที่จะทำให้เกิดการ สะท้อนอยู่ในระดับต่ำ	-	ภาพที่ 2.2-2

5. ห้ามไม่ให้โครงการดำเนินกิจกรรมใดๆ ที่รบกวนในพื้นที่ สาธารณะบริเวณชายหาดตลอดระยะเวลาเปิดดำเนินการ	โครงการไม่มีการก่อสร้างใดๆ ที่รบกวนในพื้นที่สาธารณะบริเวณชายหาด ทั้งนี้การปฏิบัติตามมาตรการดังกล่าวสามารถสังเกตได้จากแนวสิ่งปลูกสร้างที่ สิ้นสุดตาม แนวเขตที่ดินพอดี จึงทำให้เกิดการตัดกันของ ทัศนียภาพอย่างชัดเจน	-	ภาพที่ 2.2-2

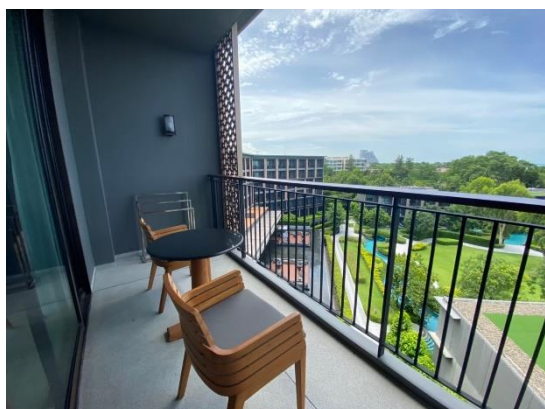
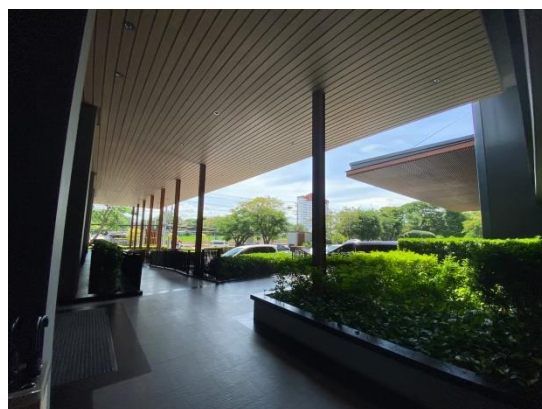
ภาพที่ 2.2-3 การบริหารจัดการระบบปรับอากาศ และระบายอากาศ

1.3 คุณภาพอากาศ	2. จัดให้มีการออกแบบอาคารโครงการและเลือกใช้วัสดุที่เป็นมิตรกับสิ่งแวดล้อม รวมทั้งพิจารณาระบบหมุนเวียนของอากาศภายใน และ ภายนอกอาคาร เพื่อให้อาคารไม่ร้อนหรือไม่มีอากาศหมุนเวียน ซึ่งสามารถลดการใช้เครื่องปรับอากาศได้ในระดับหนึ่ง 21 คัน และสามารถจอดได้ในอาคารจอดรถจำนวน 397 คัน ซึ่ง ทางโครงการได้จัดที่จอดรถไว้เพียงพอ	ตามมาตรการที่อ้างถึง ระบุให้มีกิจกรรมเกี่ยวกับคุณภาพอากาศอยู่ 2 กิจกรรม ได้แก่ การเลือกใช้วัสดุที่เป็นมิตรกับสิ่งแวดล้อม และระบบหมุนเวียนของอากาศ ภายในและภายนอกอาคาร ซึ่งจากการตรวจสอบด้วยสายตาเบื้องต้นพบว่า โครงการได้มีการปฏิบัติที่สอดคล้องต่อมาตรการอย่างมีนัยสำคัญ ยกตัวอย่าง เช่น การก่อสร้างผนังบางส่วนด้วยกระจกที่มีอัตราการสะท้อนต่ำ บางพื้นที่มีการ ก่อสร้างด้วยวัสดุที่ย่อยสลายได้ รวมไปถึงลักษณะของห้องพักที่สามารถระบาย อากาศได้ 2 ทาง (ทางประตูและทางระเบียง) และมีระเบียงห้องพักและทางเดินที่ เปิดโล่ง ทำให้การระบายอากาศทำได้อย่างดีเยี่ยม	-	ภาพที่ 2.2-3

3. ทำความสะอาดเครื่องปรับอากาศเป็นประจำทุกๆ 6 เดือน/ครั้ง เพื่อเพิ่มประสิทธิภาพการทำงานของเครื่องปรับอากาศ และ ป้องกันการ สะสมของเชื้อโรค และเชื้อแบคทีเรียต่างๆ	เครื่องปรับอากาศจะได้รับการทำความสะอาดอย่างน้อยทุก 6 เดือน โดย พนักงานของโครงการ หรือหากได้รับการร้องเรียนจากผู้พักอาศัย	-	ภาพที่ 2.2-3

5.ดูแลระบบการระบายอากาศภายในอาคารอยู่เสมอเปิดประตูอาคารบางจุดเพื่อให้อากาศถ่ายเทได้สะดวก	โครงการกำหนดให้พนักงานประจำโครงการที่มีหน้าที่ในการทำความสะอาดคอยติดตามดูแลและระบายอากาศภายในอาคารอยู่เสมอ พร้อมทั้งเปิด ประตู- หน้าต่าง เพื่อให้อากาศถ่ายเทได้สะดวก	-	ภาพที่ 2.2-3

9.จัดให้มีระบบการกำจัดสารมลพิษแบบ EAP โดยติดตั้งพัด ลมดูดอากาศขนาด 2,000 CFM/เครื่อง บริเวณชั้นลาน จอดรถยนต์ชั้นใต้ดินอาคาร A จำนวน 2 เครื่อง และวาง ท่อระบายอากาศไปยังพื้นที่เขียว ขนาดรวม 80 ตาราง เมตร เพื่อให้ Soil Bed ที่มีจุลินทรีย์ในดินกำจัด มลพิษ ทางอากาศ	โครงการมีระบบพัดลมดูดอากาศขนาดใหญ่ ประจำบริเวณชั้นลานจอด รถยนต์ชั้นใต้ดิน (อาคาร A) จำนวน 2 เครื่อง โดยระบบดังกล่าวทำงาน ควบคู่กับเครื่อง ตรวจจับก๊าซ CO, CO <sub>2</sub> ที่ถูกติดตั้งไว้ในพื้นที่ ทั้งนี้ปลาย สุดของระบบระบาย อากาศ (ท่อระบายอากาศออกสู่ด้านนอก) ไม่ได้มีการ ระบายอากาศไปยังพื้นที่สีเขียวแต่อย่างใด มีเพียงการปล่อยสู่ภายนอกอาคาร ในระดับสูงเท่านั้น ดังนั้นการทำงานของระบบ EAP จึงยังไม่สมบูรณ์ จึง เป็นเหตุให้การปฏิบัติตามมาตรการยัง ดำเนินการไม่ครบถ้วน	-	ภาพที่ 2.2-3

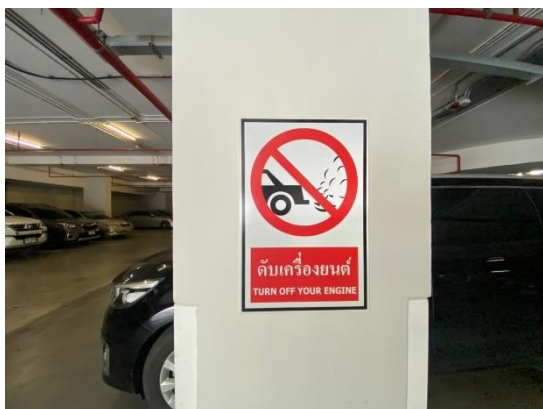
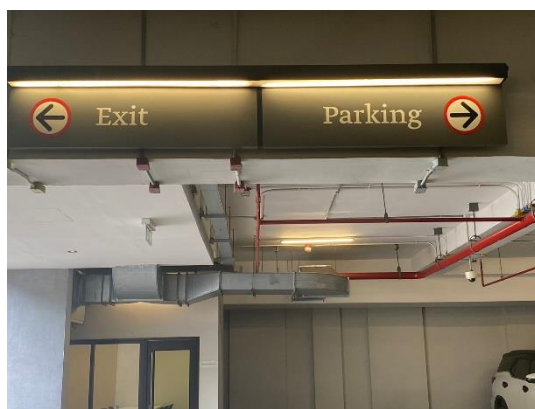
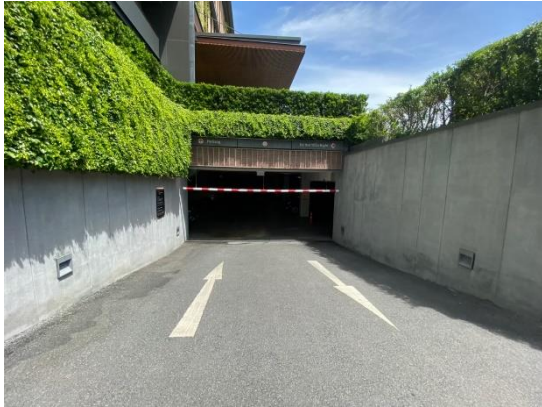
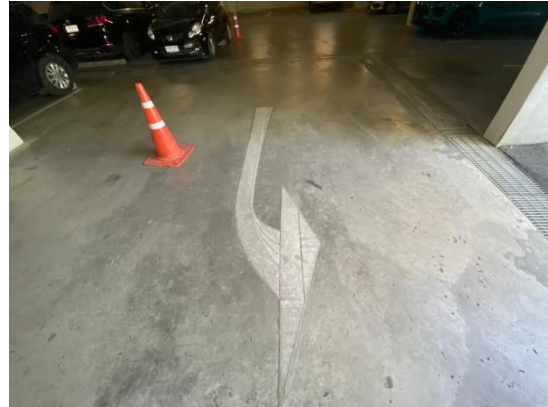
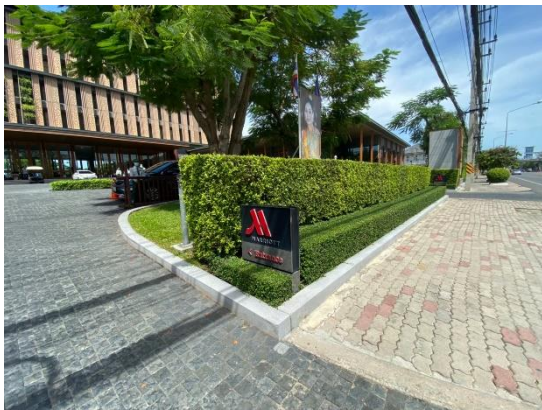
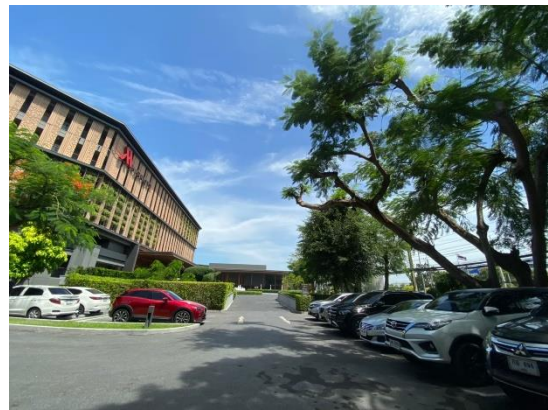
ภาพที่ 2.2-4 การบริหารจัดการระบบจราจร

10.ติดป้ายประกาศให้ดับเครื่องยนต์ทันทีเมื่อจอดทั้ง ภาษาไทยและภาษาอังกฤษ ติดตั้งไว้บริเวณที่สามารถ มองเห็นได้	ป้ายที่มีความหมายในทำนอง “ให้ดับเครื่องยนต์ทันทีเมื่อจอด หรือป้าย ห้ามติดเครื่องยนต์” ได้รับการติดตั้งภายในพื้นที่โครงการเป็นที่เรียบร้อยแล้ว	-	ภาพที่ 2.2-4

1.4 ระดับเสียง	1. จำกัดความเร็วรถเมื่อเข้าสู่พื้นที่โครงการให้มีความเร็วไม่เกิน 30 กม./ชม.	ป้าย “จำกัดความเร็วที่ 30 กิโลเมตร/ชั่วโมง” ได้รับการติดตั้งภายในพื้นที่โครงการเป็นที่เรียบร้อยแล้ว	-	ภาพที่ 2.2-4

2. ทำป้ายประกาศให้ดับเครื่องยนต์ทันทีเมื่อจอด	ป้ายที่มีความหมายในทำนอง “ให้ดับเครื่องยนต์ทันทีเมื่อจอด หรือป้ายห้ามติดเครื่องยนต์” ได้รับการติดตั้งภายในพื้นที่โครงการเป็นที่เรียบร้อยแล้ว	-	ภาพที่ 2.2-4

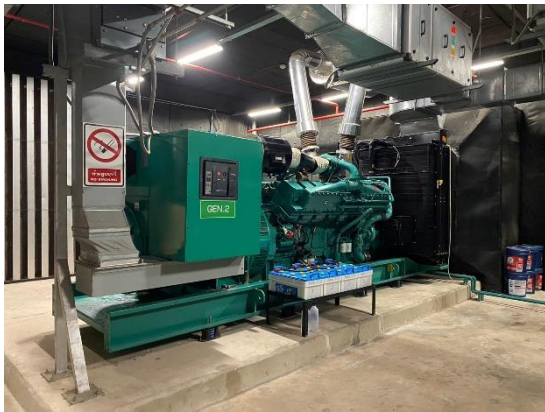
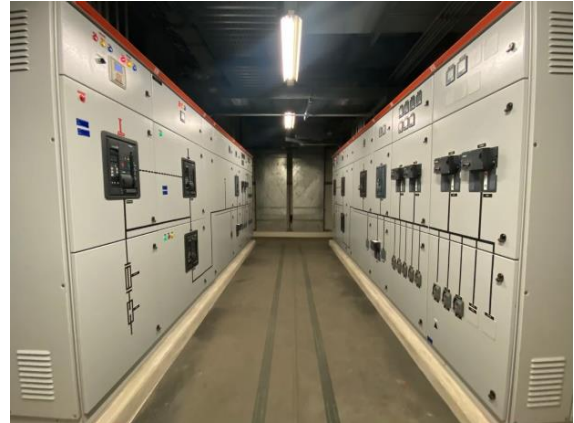
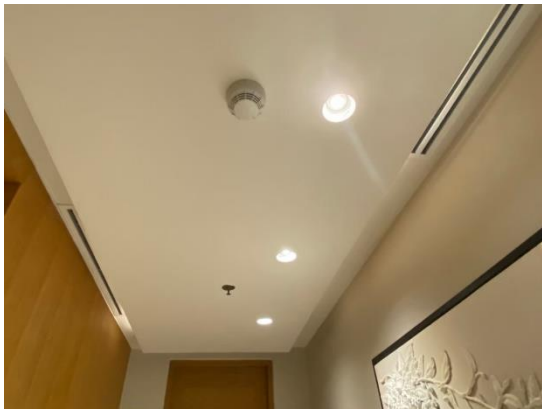
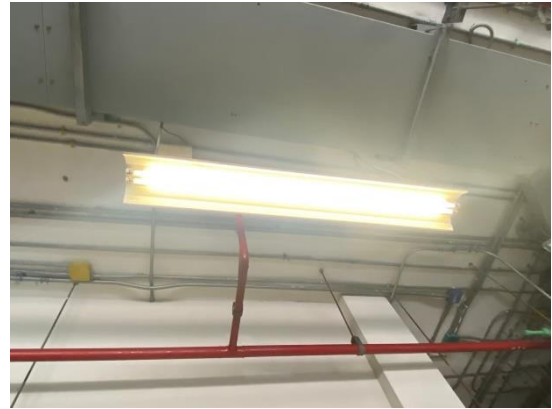
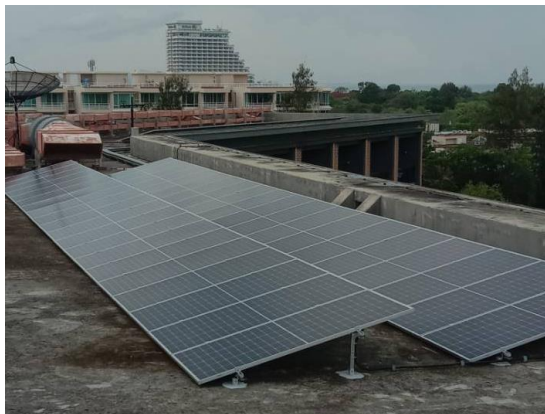
ภาพที่ 2.2-5 การบริหารจัดการระบบไฟฟ้าและการอนุรักษ์พลังงาน

12.เครื่องกำเนิดไฟฟ้าสำรอง ต้องติดตั้งให้เหมาะสม และมี ระบบป้องกันเสียง แรงสั่นสะเทือนและระบบกำจัดไอ เสีย	เครื่องกำเนิดไฟฟ้าสำรองของโครงการได้รับการติดตั้งในอาคารซึ่ง เป็นอาคารที่เป็นที่ตั้งของระบบสาธารณูปโภคโดยเฉพาะอยู่ห่างจาก ห้องพักและพื้นที่โดยรอบพอสมควร ทำให้การรบกวนเกิดขึ้น ในระดับต่ำ ทั้งนี้ภายในห้องระบบไฟฟ้าทางโครงการได้จัดให้ มีอุปกรณ์ที่ใช้ในระบบป้องกันเสียงแรงสั่นสะเทือนและระบบกำจัด ไอเสีย อย่างครบถ้วน เช่น สปริงฐานเครื่อง วัสดุป้องกันเสียง โซเลนอยด์ รวมไปถึงอุปกรณ์ที่ใช้ในการกรองอากาศด้วย	-	ภาพที่ 2.2-5

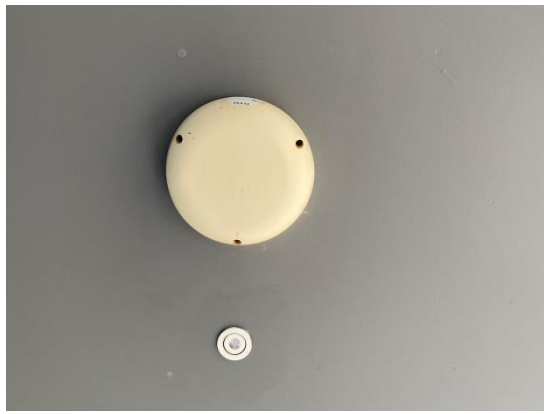
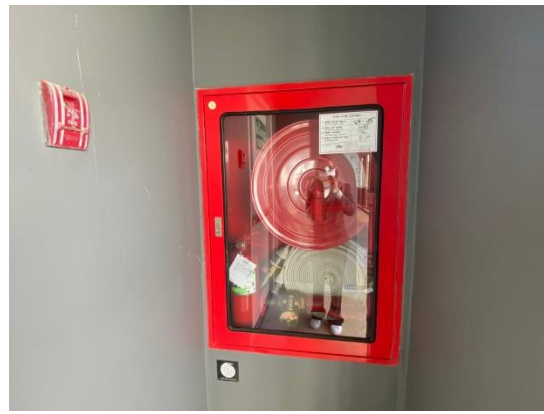
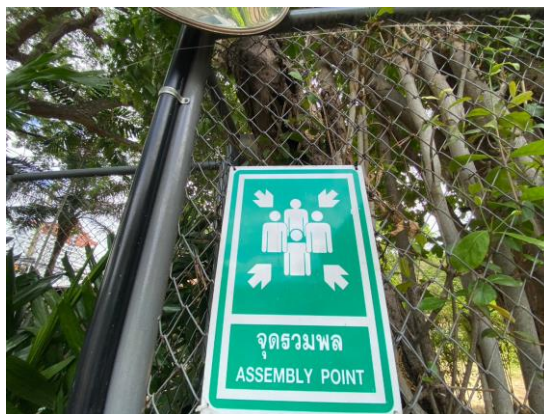
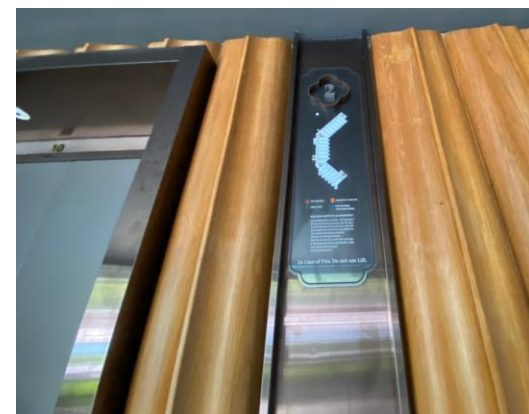
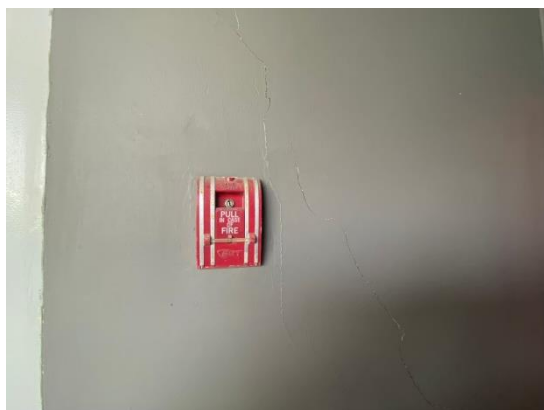
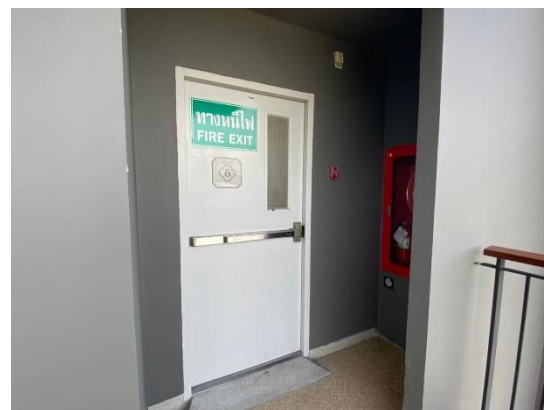
ภาพที่ 2.2-6 (ต่อ) การบริหารจัดการด้านอัคคีภัย เหตุฉุกเฉิน และการสาธารณสุข

1.6 การเกิดแผ่นดินไหว	(6) เปิดวิทยุฟังคำแนะนำฉุกเฉิน อย่าใช้โทรศัพท์นอกจาก จำเป็นจริง (7) สำรองดูความเสียหายของท่อส้วม และท่อน้ำทิ้งก่อนใช้ (8) หลีกเลี่ยงการเข้าไปในเขตที่มีความเสียหายสูงหรืออาคาร พัง	โครงการมี Earthquakes Procedure ที่มีเนื้อหาครอบคลุมข้อกำหนดใน มาตรการที่อ้างถึงอย่างมีนัยสำคัญ	-	ภาพที่ 2.2-6

1.7 การเกิดคลื่นพายุซัดฝั่ง	1. ติดตามข่าวอากาศเตือนภัยพายุหมุนเขตร้อน และเตือนภัย คลื่นพายุซัดฝั่งจากกรมอุตุนิยมวิทยาอย่างใกล้ชิด โดยเฉพาะในช่วงฤดูกาลเกิดพายุ หมุนเขตร้อนในทะเลจีน ใต้ และอ่าวไทย	ในช่วงฤดูมรสุม โครงการได้มีการติดตามข่าวสารเตือนภัยพายุหมุนเขต ร้อน และเตือนภัยคลื่นพายุซัดฝั่งจากกรมอุตุนิยมวิทยาอย่างใกล้ชิด โดย กระทำในหลาย ช่องทาง เช่น โทรศัพท์ และประกาศจากกรมอุตุนิยมวิทยา เป็นต้น	-	ภาพที่ 2.2-6

3. จัดทำคู่มือการเตรียมความพร้อมเพื่อรับมือป้องกัน และการ บรรเทาภัยจากเหตุการณ์ Storm Surge ไว้ในห้องพักของ โครงการทุกห้อง	คู่มือการเตรียมความพร้อมสำหรับรับมือเหตุ Storm Surge ยังมิได้รับ การติดตั้งภายในห้องพักแต่อย่างใด อย่างไรก็ตามทางโครงการได้จัดทำ ป้ายแสดงลักษณะสีธง ซึ่งมีเนื้อหาถึงการแจ้งเตือนระดับอันตรายของ ระดับน้ำบริเวณชายฝั่ง โดยที่บริเวณชายฝั่งมีการชูธงสีแดง แสดงว่าระดับ น้ำอันตราย ให้ห่างจากชายฝั่งทันที ทั้งนี้การมีกิจกรรมดังกล่าว ทำให้ โครงการสามารถปฏิบัติตามมาตรการได้บางส่วน	-	ภาพที่ 2.2-6

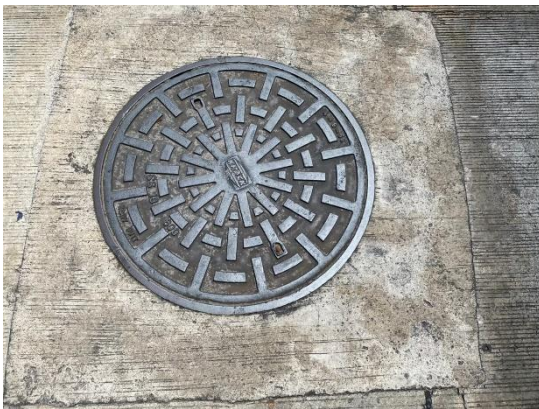
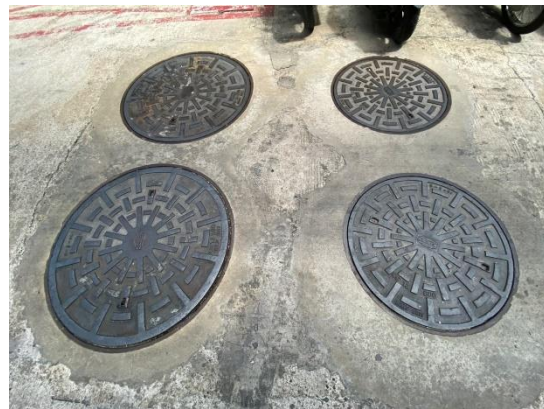
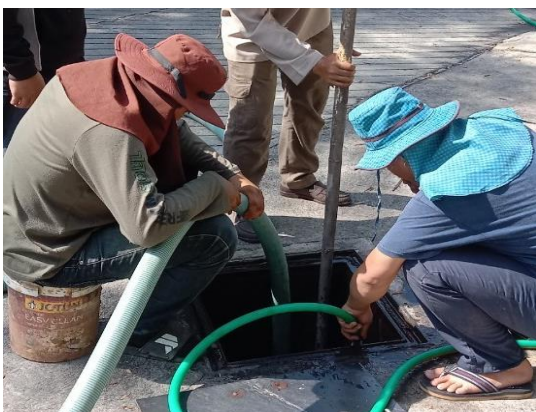
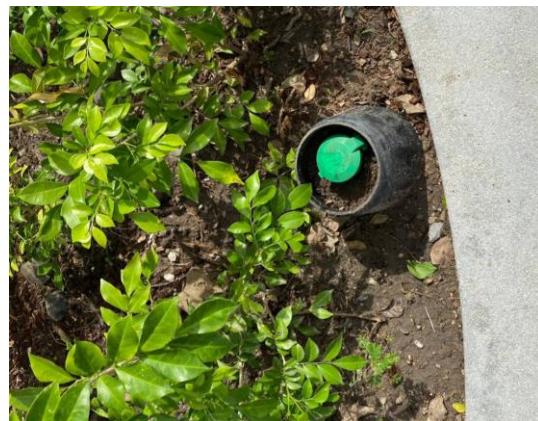
ภาพที่ 2.2-7 การบริหารจัดการระบบบำบัดน้ำเสีย

1.8 ทรัพยากรน้ำ	1. จัดให้มีบ่อดักไขมัน ขนาด 6.13 ลบ.ม. สำหรับห้องครัว และระบบบำบัดน้ำเสียเบื้องต้นแบบถังแยกกาก ขนาด 6.0 ลบ.ม.และบ่อสูบน้ำเสีย จำนวน 6 ชุด ก่อนสูบส่งด้วยท่อ HDPE เข้าสู่ระบบบำบัดน้ำเสียรวม	โครงการมีบ่อดักไขมัน ถังแยกกากและบ่อสูบน้ำเสียเพียงพอต่อการใช้งานในพื้นที่โครงการทั้งหมด ทั้งนี้รูปแบบการก่อสร้างส่วนใหญ่มีความสอดคล้องต่อ คุณสมบัติและลักษณะที่ระบุในมาตรการที่อ้างถึงอย่างมีนัยสำคัญ ซึ่งระหว่าง เดือนมกราคม ถึง มิถุนายน 2566 ผลการวิเคราะห์คุณภาพน้ำหลังการบำบัดมีค่าไขมันและของแข็งแขวนลอยไม่เกินค่ามาตรฐาน ซึ่งผลการวิเคราะห์ ดังกล่าวเป็นเครื่องยืนยันประสิทธิภาพการทำงานของบ่อดักไขมัน ถังแยกกาก และบ่อสูบน้ำเสียเป็นอย่างดี	-	ภาพที่ 2.2-7

1.8 ทรัพยากรน้ำ	2. จัดให้มีระบบบำบัดน้ำเสียรวม ชนิดเติมอากาศเลี้ยงตะกอน เวียนกลับขนาดรองรับน้ำเสีย 270.0 ลูกบาศก์เมตร จำนวน 1 ชุด ประกอบด้วย ถัง แยกกากและปรับสภาพ บ่อเติม อากาศบ่อตกตะกอน บ่อเก็บตะกอน และ บ่อพักน้ำ Recycle โดยน้ำที่ผ่านการบำบัดจะได้ค่ามาตรฐานคุณภาพ น้ำ ทั้งของอาคารประเภท ก. ตามประกาศกระทรวงทรัพยากร ก่อนระบายออก สู่อ่างระบายน้ำสาธารณะด้านหน้าโครงการ ต่อไป	ระบบบำบัดน้ำเสียของโครงการเป็นแบบชนิดเติมอากาศเลี้ยงตะกอน เวียนกลับ(Activated sludge process, AS) มีลักษณะที่สอดคล้องต่อ มาตรการและ รายละเอียดโครงการอย่างมีนัยสำคัญ โดยลักษณะที่บ่งชี้ ลักษณะดังกล่าว คือ ตำแหน่งที่ตั้ง ลักษณะฝาปิด และลักษณะของท่อ อากาศเข้า สำหรับน้ำทิ้งที่ ผ่านการบำบัดเสร็จสิ้นแล้วจะถูกนำกลับไปใช้ ประโยชน์ในการรดน้ำต้นไม้ภายใน โครงการทั้งหมดไม่มีการระบายออก นอกพื้นที่แต่อย่างใด อนึ่งหากนับตั้งแต่ มกราคม ถึง มิถุนายน 2566 โครงการได้จัดให้มีการตรวจวิเคราะห์คุณภาพ น้ำในความถี่เดือนละ 1 ครั้ง ซึ่งผลการวิเคราะห์พบว่าคุณภาพน้ำทั้งภายหลังการบำบัดส่วนใหญ่มีค่า อยู่ในเกณฑ์มาตรฐานน้ำทิ้งของอาคาร (ประเภท ก)	-	ภาพที่ 2.2-7

3. จัดให้มีการนำน้ำทิ้งบางส่วนที่ผ่านการบำบัดไปใช้ รดน้ำ ต้นไม้ ภายในโครงการ สูบส่งด้วยปั๊มสูบน้ำจำนวน 2 เครื่อง/ถัง เพื่อจ่ายน้ำผ่านไปตาม ท่อขนาด 3-4 นิ้ว เป็น ท่อจ่ายน้ำ Reuse ฝังใต้ดินลึกประมาณ 0.2 เมตร และเจาะ รูพรุน โดยใช้ วิธีการรดน้ำต้นไม้ แบบซึมดิน	น้ำทิ้งภายหลังการบำบัดที่มีค่าเป็นไปตามมาตรฐานน้ำทิ้งของอาคาร (ประเภท ก) ทั้งหมดจะถูกนำไปใช้ประโยชน์ในการรดน้ำต้นไม้โดยใช้ วิธีการรดแบบน้ำหยด แบบสปริงเกอร์ และแบบรดโดยคน โดยมีได้เป็น ระบบซึมดินแต่อย่างใด	-	ภาพที่ 2.2-7

1.8 ทรัพยากรน้ำ	5. จัดให้มีการกำจัดตะกอนลอยที่เกิดจากระบบบำบัดน้ำเสียด้วยวิธี Soil Bed โดยอาศัยการดูดซับของเนื้อดินและแบคทีเรียในดินบริเวณพื้นที่สี เขียวขนาด 11.25 ตารางเมตร	ระบบบำบัดน้ำเสียของโครงการเป็นแบบชนิดเติมอากาศเลี้ยงตะกอนเวียนกลับ (Activated sludge process, AS) มีลักษณะที่สอดคล้องต่อมาตรการและ รายละเอียดโครงการอย่างมีนัยสำคัญ โดยลักษณะที่บ่งชี้ลักษณะดังกล่าว คือ ตำแหน่งที่ตั้ง ลักษณะผาบ่อ และลักษณะของท่อนำอากาศเข้า สำหรับน้ำทิ้งที่ ผ่านการบำบัดเสร็จสิ้นแล้วจะถูกนำกลับไปใช้ประโยชน์ในการรดน้ำต้นไม้ภายในโครงการทั้งหมดไม่มีการระบายออกนอกพื้นที่แต่อย่างใด อนึ่งหากนับตั้งแต่ มกราคม ถึง มิถุนายน 2566 โครงการได้จัดให้มีการตรวจวิเคราะห์คุณภาพ น้ำในความถี่เดือนละ 1 ครั้ง ซึ่งผลการวิเคราะห์พบว่าคุณภาพน้ำทิ้งหลังการบำบัดส่วนใหญ่มีค่าอยู่ในเกณฑ์มาตรฐานน้ำทิ้งของอาคาร (ประเภท ก)	-	ภาพที่ 2.2-7

7. จัดให้มีแม่บ้านตักกากตะกอนที่ถ้ดักไขมันทุวันน้ําไปตากแดดบริเวณลานตาก บริเวณใกล้เคียงกับห้องพัคขยะรวม ก่อนเก็บใส่ถุงดำมัดปากถุง ให้เรียบร้อย แล้วไปเก็บในห้องพัคขยะเปียกเพื่อรอกการน้ําไปใช้ประโยชน์หรือจ้ดต่อไป	จากการสำรวจพื้นที่ และสอบถามเจ้าหน้ําที่ ปรากฏว่า ไม่พบระบบจ้ดมีเทนในบริเวณที่ควรจะเป็นที่ตั้งของระบบดังกล่าว (ตามแบบผังที่ระบุในรายงาน EIA) ด้วยบริเวณที่กำหนดให้เป็นที่ตั้งของระบบฯ ปราดจากข้อบ่งชี้ถึงการมีของระบบ จ้ดก้ดก้ดมีเทน เช่น ท่ระบายอากาศ แนวคันปูนกันดินถล่ม	-	ภาพที่ 2.2-7

1.8 ทรัพยากรน้ำ	8. การกำจัดกากตะกอนจะต้องดำเนินการสูบน้ำกากตะกอนออกจากถังปรับสภาพทุก 1 ปี และถึงเก็บตะกอนทุก 2 เดือน หรือเมื่อถึงเก็บตะกอนเต็ม	ตะกอนที่เกิดจากการทำงานของระบบบำบัดน้ำเสียจะได้รับการสูบเป็นประจำวัน 3 เดือน หรือเมื่อมีปริมาณมากจนทำให้ส่งผลต่อประสิทธิภาพของระบบ	-	ภาพที่ 2.2-7

1.8 ทรัพยากรน้ำ	12. จัดให้มีอุปกรณ์สำรอง (Spare part) ของระบบบำบัดน้ำเสียทุกประเภทอย่างละ 1 ชุด ไว้ในโครงการ เพื่อใช้เปลี่ยนอุปกรณ์ที่เสียหายได้ ทันที โดยไม่ต้องพักการเดินระบบนานจนทำให้เกิดปัญหาน้ำเสียที่ไม่ได้บำบัดระบายลงสู่ท่อระบายน้ำสาธารณะ	โครงการมีอุปกรณ์สำรอง (Spare part) ของระบบบำบัดน้ำเสีย เช่น ปัมสำรองเพื่อใช้เปลี่ยนอุปกรณ์ที่เสียหายได้ทันที โดยไม่ต้องพักการเดินระบบนานจนทำให้เกิดปัญหาน้ำเสียที่ไม่ได้บำบัดระบายลงสู่ท่อระบายน้ำสาธารณะ	-	ภาพที่ 2.2-7
