ผลการปฏิบัติตามมาตรการป้องกันและ
แก้ไขผลกระทบสิ่งแวดล้อม

2.1 การปฏิบัติตามมาตรการป้องกันและแก้ไขผลกระทบสิ่งแวดล้อม

โครงการอาคารชุดพักอาศัย คอนโดวัน ลาดพร้าว สเตชั่น ตั้งอยู่ในซอยลาดพร้าว 18 แขวงจอมพล เขตจตุจักร กรุงเทพมหานคร ดำเนินการโดยบริษัท พลัส พร็อพเพอร์ตี้ จำกัด (ปัจจุบันได้โอนกรรมสิทธิ์ให้แก่นิติบุคคลอาคารชุดเรียบร้อยแล้ว) มีขนาดของพื้นที่โครงการ 1-1-85 ไร่ หรือคิดเป็น 2,340 ตารางเมตร โดยมีจำนวนห้องชุดทั้งสิ้น 123 ห้อง ประกอบไปด้วย อาคาร คสล. 8 ชั้น สูง 22.80 เมตร จำนวน 1 อาคาร มีขนาดพื้นที่ใช้สอยของอาคาร 7,641 ตารางเมตร ซึ่งได้จัดทำรายงานการวิเคราะห์ผลกระทบสิ่งแวดล้อม และผ่านความเห็นชอบ ตามหนังสือที่ ทส 1009.5/8932 ลงวันที่ 24 พฤศจิกายน พ.ศ. 2551 ปัจจุบันดำเนินการก่อสร้างเสร็จแล้วและได้ดำเนินการจดทะเบียนนิติบุคคลอาคารชุดภายใต้ชื่อนิติบุคคลอาคารชุด คอนโดวัน ลาดพร้าว สเตชั่น ทั้งนี้หนังสือเห็นชอบได้กำหนดมาตรการป้องกันและแก้ไขผลกระทบสิ่งแวดล้อมและมาตรการติดตามตรวจสอบผลกระทบสิ่งแวดล้อม เพื่อเป็นแนวทางให้โครงการปฏิบัติ รวมไปถึงเสนอรายงานผลการปฏิบัติตามมาตรการฯ ต่อหน่วยงานอนุญาต และหน่วยงานที่เกี่ยวข้อง รวมทั้งสำนักงานนโยบายและแผนทรัพยากรธรรมชาติและสิ่งแวดล้อม (สผ.) ทุก 6 เดือนนั้น

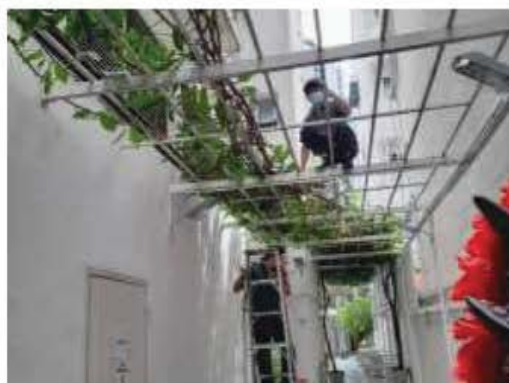
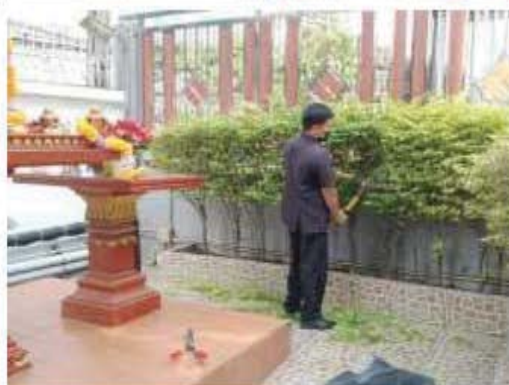
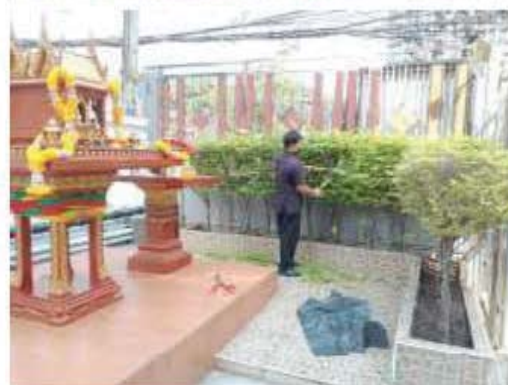
1. ทรัพยากรสิ่งแวดล้อมทางกายภาพ				
1.1 สภาพภูมิประเทศ	1. จัดให้มีการดูแลต้นไม้และสวนหย่อมภายในพื้นที่โครงการให้มีสภาพดีและสวยงามอยู่เสมอ ตามมาตรฐานในเรื่องสุนทรียภาพและทัศนียภาพ	✓	- โครงการมอบหมายให้ตามสวนคอยดูแลบริเวณพื้นที่สีเขียวเป็นประจำทุกวัน เพื่อให้มีความอุดมสมบูรณ์และสวยงามอยู่เสมอ	ภาพที่ 2.2-1 การดูแลภูมิทัศน์

4. รักษาสภาพธรรมชาติและดูแลต้นไม้ในโครงการให้ดีเสมอเพื่อช่วยเป็นสิ่งป้องกันเสียงจากภายนอกได้	✓	- โครงการมอบหมายให้คนสวนคอยดูแลบริเวณพื้นที่สีเขียวเป็นประจำทุกวัน เพื่อให้มีความอุดมสมบูรณ์และสวยงามอยู่เสมอ	ภาพที่ 2.2-1 การดูแลภูมิทัศน์

ดูแลพื้นที่สีเขียว

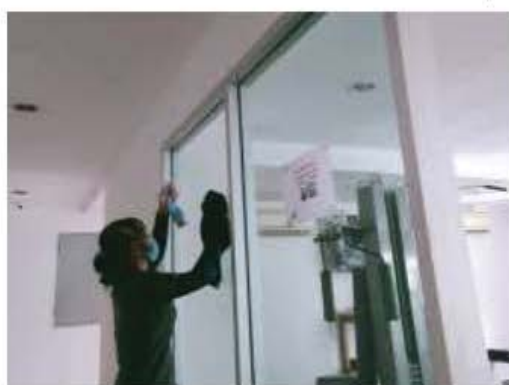
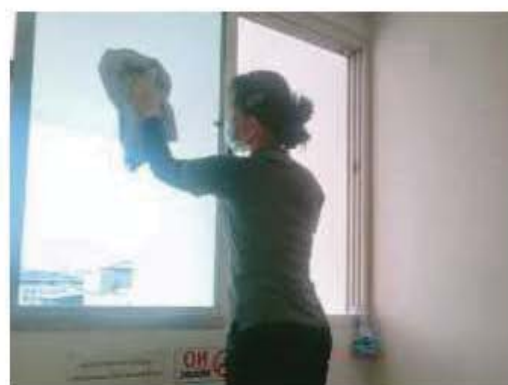
1.3 คุณภาพอากาศ (ต่อ)	6. ดูแลระบบการระบายอากาศภายในอาคารอยู่เสมอเปิดประตูอากาศบางส่วนเพื่อให้อากาศถ่ายเทได้สะดวก	✓	- โครงการมอบหมายให้พนักงานทำความสะอาดพื้นที่ห้องเปิดประตู หรือหน้าต่าง หากพบเห็นมีวัตถุหรือสิ่งกีดขวางให้ทำการเคลื่อนย้ายโดยทันที เพื่อให้อากาศสามารถถ่ายเทได้สะดวก	ภาพที่ 2.2-1 การดูแลภูมิทัศน์

แม่บ้านความสะอาดประตู/หน้าต่าง

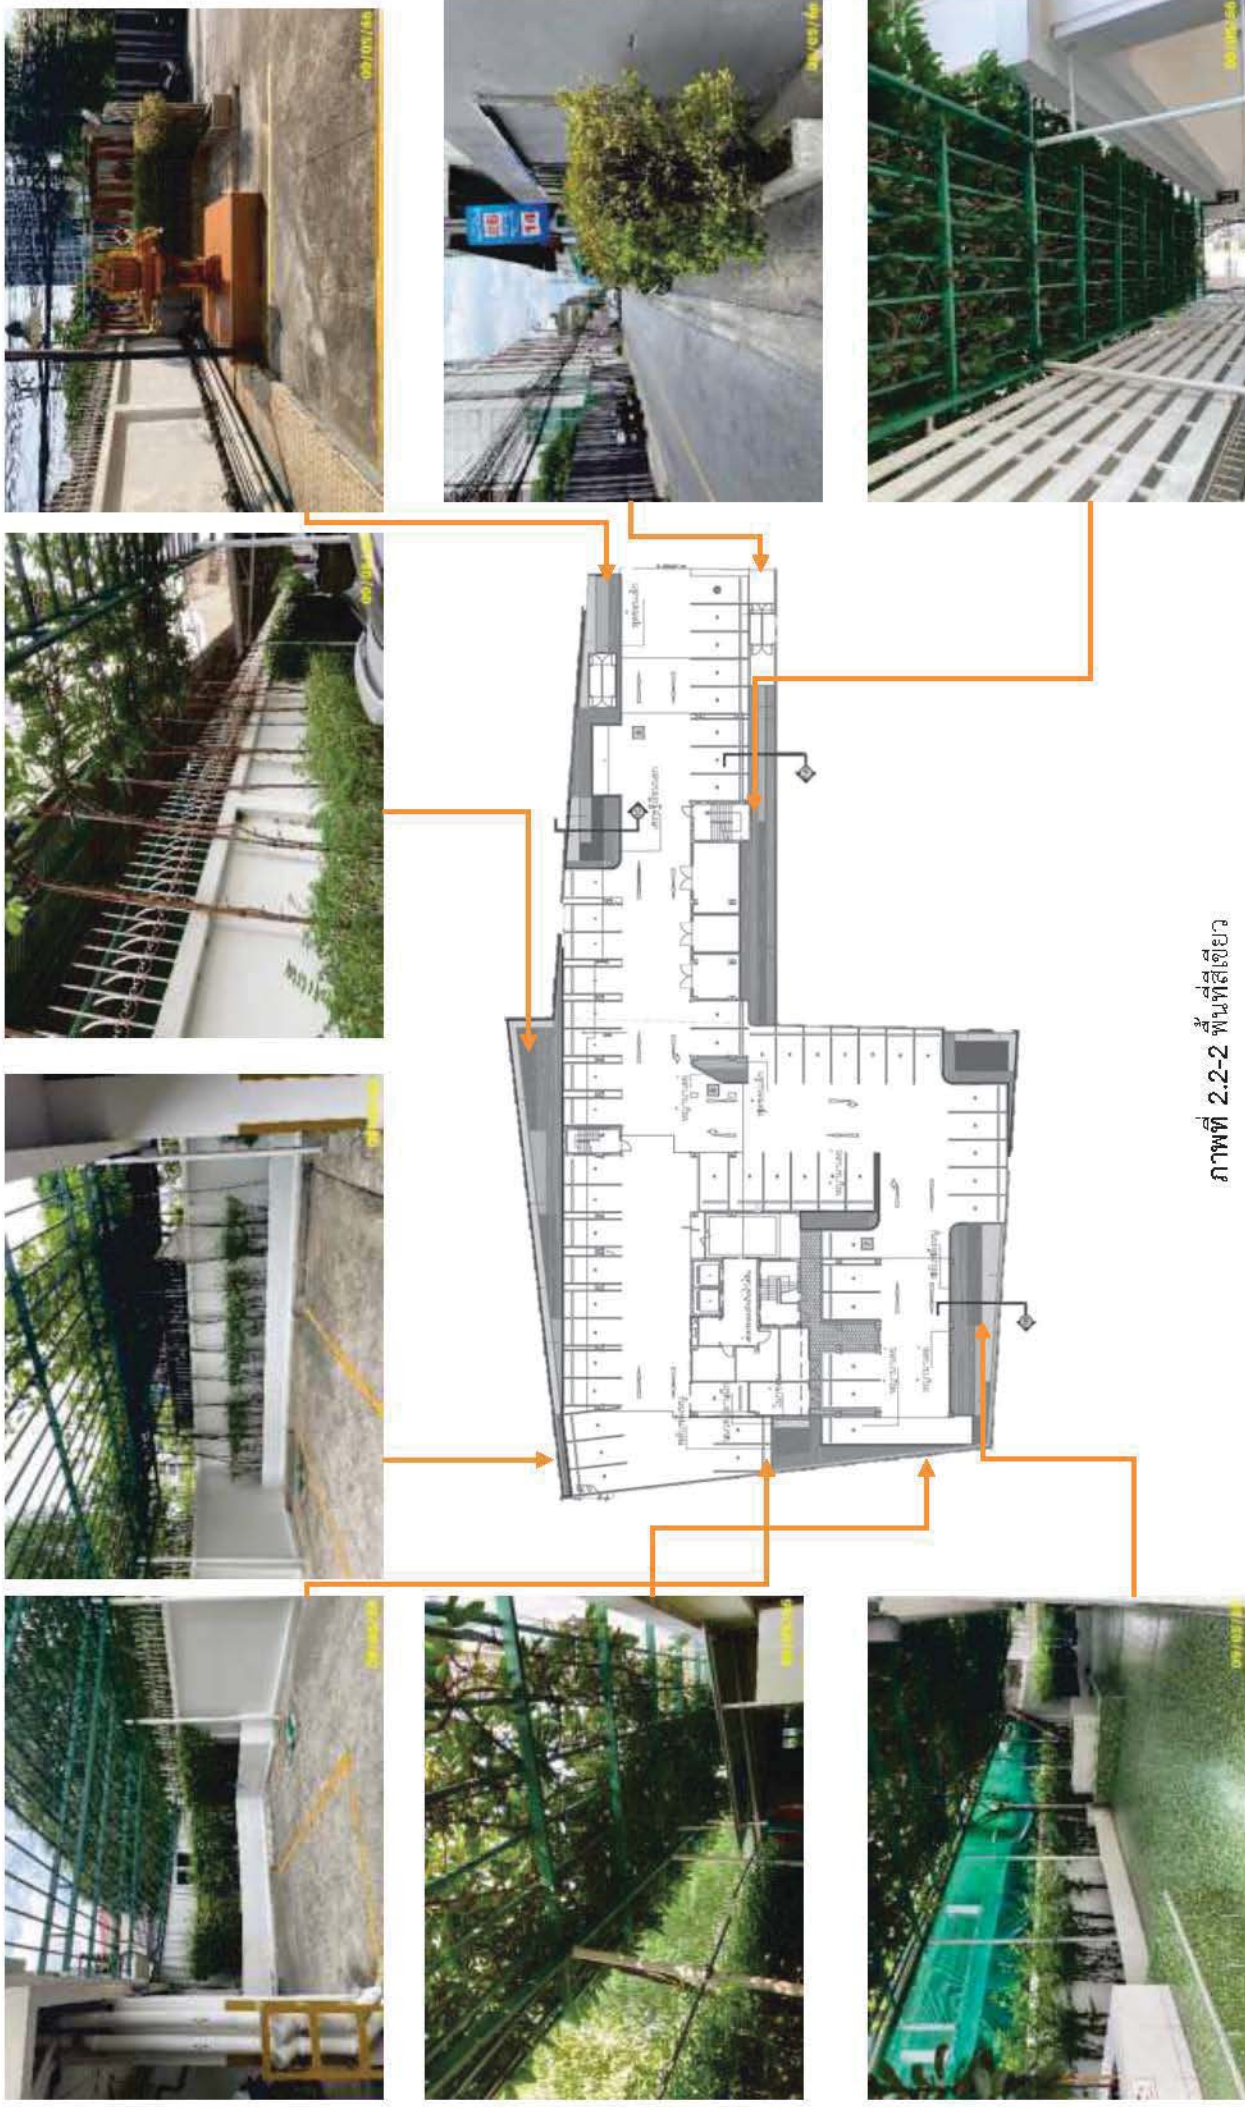
ภาพที่ 2-2-2 พื้นที่สีเขียว

1.2 ทรัพยากรดินและการชะล้างพังทลายของดิน	-	-	-	-
1.3 คุณภาพอากาศ	1. จัดให้มีพื้นที่สีเขียวโดยการปลูกต้นไม้ชนิดต่างๆ เพื่อช่วยลดระดับก๊าซคาร์บอนมอนอกไซด์ และลดอุณหภูมิเนื่องจากการคายน้ำของพืชและการระเหยน้ำจากผิวดิน 2. ส่งเสริมให้เจ้าของห้องทำความสะอาดเครื่องปรับอากาศเป็นประจำเพื่อเพิ่มประสิทธิภาพการทำงานของเครื่องปรับอากาศ และยังเป็นการป้องกันการสะสมของเชื้อโรค และเชื้อแบคทีเรียต่างๆ 3. ให้จับคู่บุคลากรชุดประชาสัมพันธ์ให้ผู้พักอาศัยทำความสะอาดเครื่องปรับอากาศทุกๆ 6 เดือน/ครั้ง โดยให้มีบุคลากรชุดจัดจ้างช่างให้ และทำพร้อมกันทั้งอาคาร ส่วนค่าใช้จ่ายให้จัดเก็บพร้อมค่าบำรุงของเดือนที่ทำความสะอาด 4. เจ้าของโครงการต้องเลือกใช้เครื่องปรับอากาศที่มีฉลากประหยัดไฟเบอร์ 5 และต้องไม่มีสาร CFCs เป็นส่วนประกอบ 5. ติดป้ายห้ามติดเครื่องย่นดัดทั้งในบริเวณลานจอดรถยนต์โดยดับเครื่องยนต์ทันทีเมื่อจอดรถแล้ว	✓ ✓ ✓ ✓ ✓	- โครงการจัดให้มีพื้นที่สีเขียวภายในโครงการ เพื่อช่วยลดระดับก๊าซคาร์บอนมอนอกไซด์ และลดอุณหภูมิจากการคายน้ำของพืชและการระเหยน้ำจากผิวดิน - โครงการได้มีการประชาสัมพันธ์ให้ผู้พักอาศัยไม่โครงการทำความสะอาดเครื่องปรับอากาศ ทุกๆ 6 เดือน รวมถึงโครงการได้จัดหาช่างเข้ามาให้บริการภายในโครงการเพื่อตรวจสอบของผู้พักอาศัยอีกด้วย - โครงการได้มีการประชาสัมพันธ์ให้ผู้พักอาศัยทำความสะอาดเครื่องปรับอากาศที่มีฉลากประหยัดไฟเบอร์ 5 และไม่มีสาร CFCs มาใช้ภายในโครงการ - ปัจจุบันทางได้มีการติดป้าย “ห้ามติดเครื่องย่นดัดทั้งใน” บริเวณที่จอดรถ และบริเวณที่สามารถสังเกตเห็นได้อย่างชัดเจน	ภาพที่ 2.2-2 พื้นที่สีเขียว ภาพที่ 2.2-3 พื้นที่สีเขียว เอกสารรณรงค์ และประชาสัมพันธ์ ภาพที่ 2.2-4 ระบบการจราจร

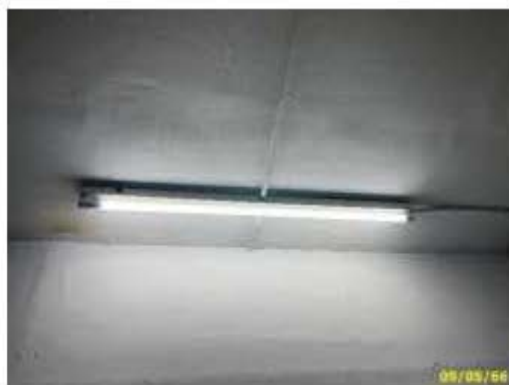
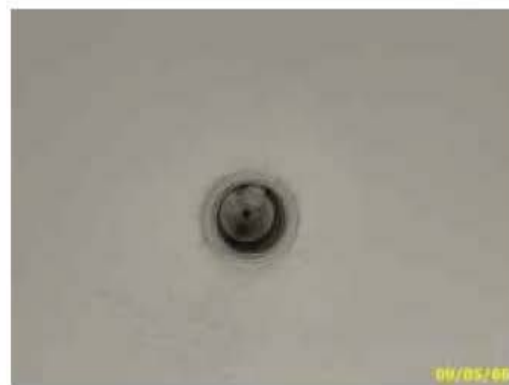
3. เลือกใช้ผลิตภัณฑ์ชนิดประหยัดพลังงานและอายุการใช้งานยาวนาน	✓	- ปัจจุบันโครงการได้จัดให้มีการอนุรักษ์พลังงาน อาทิเช่น เลือกใช้อุปกรณ์/เครื่องใช้ไฟฟ้าแบบประหยัด บริเวณพื้นที่โครงการ เป็นต้น	ภาพที่ 2.2-3 การอนุรักษ์พลังงาน

หลอดไฟฟ้าประหยัดพลังงาน

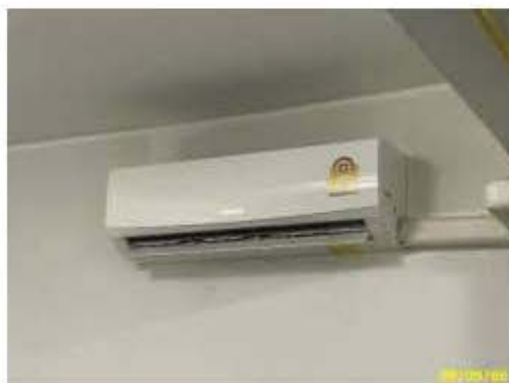
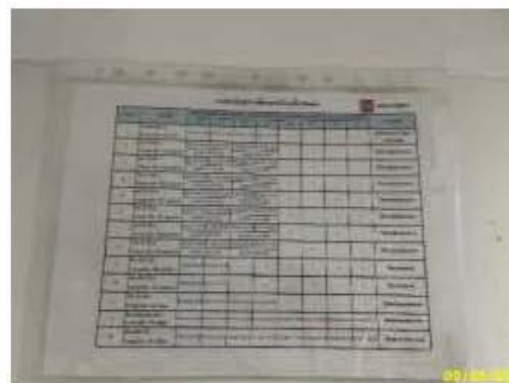
7. เครื่องปรับอากาศภายในคอนโดมิเนียม เลือกใช้ผลิตภัณฑ์แบบประหยัดไฟเบอร์ 5 และที่ไม่ใช้สาร CFC เป็นส่วนประกอบของเครื่องปรับอากาศ	✓	- โครงการได้เลือกใช้เครื่องปรับอากาศที่มีฉลากประหยัดไฟเบอร์ 5 และไม่มีสาร CFCs มาใช้ภายในโครงการ	ภาพที่ 2.2-3 การอนุรักษ์พลังงาน

เครื่องปรับอากาศ เบอร์ 5

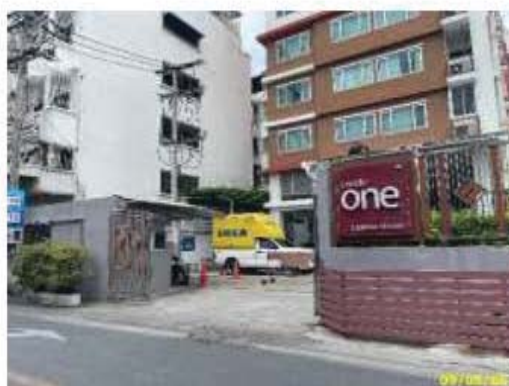
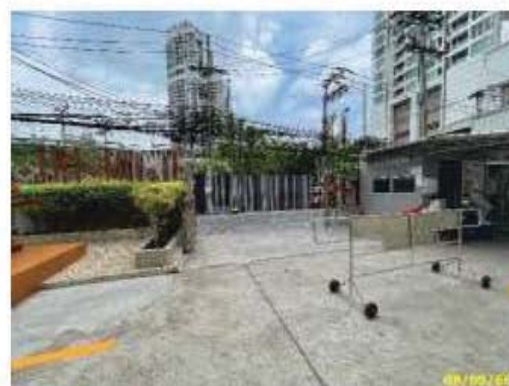
1.4 เสียงและกลิ่น	1. จำกัดความเร็วรถขณะแล่นเข้า-ออกพื้นที่โครงการให้มีความเร็วไม่เกิน 30 กิโลเมตร/ชั่วโมง	✓	- โครงการได้ดำเนินการติดตั้งป้ายจำกัดความเร็ว 30 กม./ชม. เพื่อจำกัดความเร็วของรถที่แล่นภายในโครงการ	ภาพที่ 2.2-4 ระบบการจราจร

ทางเข้า-ออกโครงการ

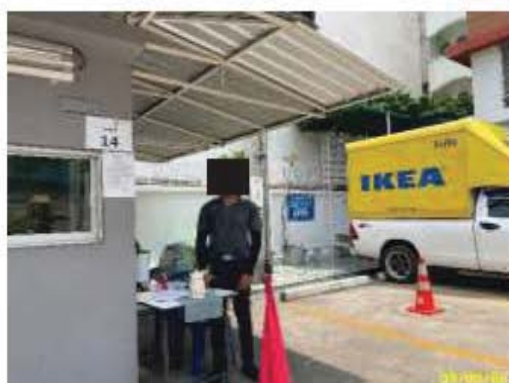
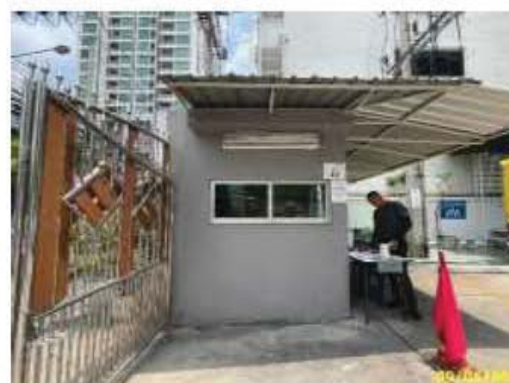
6. ในช่วงเวลาเร่งด่วนเช้า ให้ผู้พักอาศัยที่จะเดินทางจากปากทางลาดพรวัวเพื่อเข้าสู่โครงการไปกลับรถที่จุดกลับรถแยกกรังดา-ลาดพรวัว	✓	- โครงการได้จัดให้เจ้าหน้าที่รักษาความปลอดภัยบริเวณทางเข้า-ออกโครงการตลอดเวลา 24 ชั่วโมง โดยเฉพาะในช่วงเวลาเร่งด่วน	ภาพที่ 2.2-4 ระบบการจราจร

เจ้าหน้าที่รักษาความปลอดภัย และป้อม รปภ.

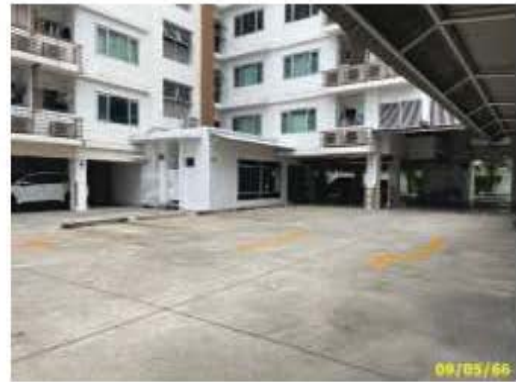
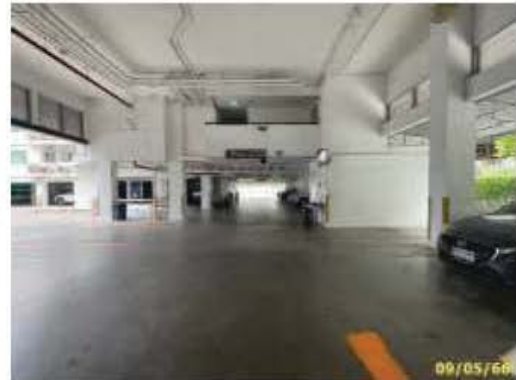
ภาพที่ 2.2-4 (ต่อ) ระบบการจราจร

3.5 การคมนาคมและทางขนส่ง (ต่อ)	4. จัดให้มีที่จอดรถของโครงการ จำนวนรวม 57 คัน	✓	- โครงการจัดให้มีที่จอดรถ จำนวน 57 คัน ตามที่ระบุไว้ในมาตรการฯ	ภาพที่ 2.2-4 ระบบการจราจร

5. จัดให้มีเส้นทางของจราจรอย่างชัดเจน เพื่อความเป็นระเบียบเรียบร้อยของจราจร	✓	- โครงการได้จัดให้เส้นทางแบ่งช่องจราจร ช่องจราจรอย่างชัดเจน เพื่อความเป็นระเบียบเรียบร้อยของการจราจรภายในสวนจอดรถของโครงการ	ภาพที่ 2.2-4 ระบบการจราจร

ถนนและพื้นที่จอดรถ

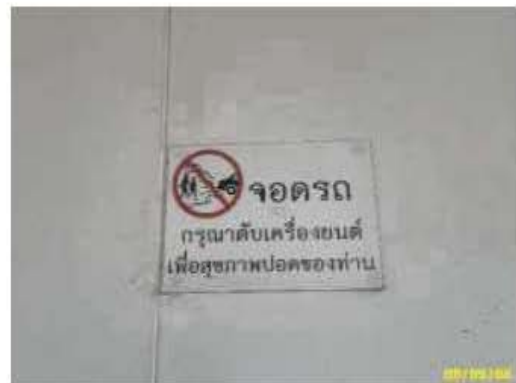
2. ทำป้ายประกาศให้ดับเครื่องยนต์ทันทีเมื่อจอดแล้ว	✓	- ปัจจุบันทางได้มีการติดตั้งป้าย “ห้ามติดเครื่องยนต์ทิ้งไว้” บริเวณที่จอดรถ และบริเวณที่สามารถสังเกตเห็นได้อย่างชัดเจน	ภาพที่ 2.2-4 ระบบการจราจร

กระจกนูน

ป้ายเตือน "จอดรถ กรุณาดับเครื่องยนต์"

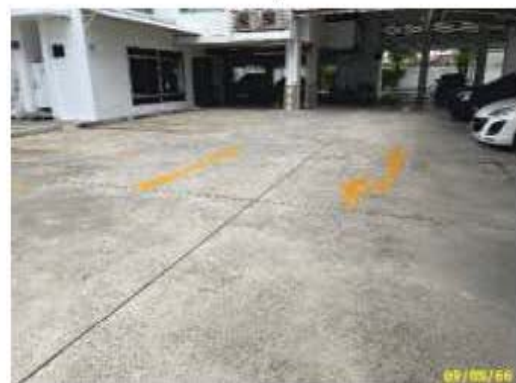
ป้าย และสัญลักษณ์จราจรบนพื้นทาง

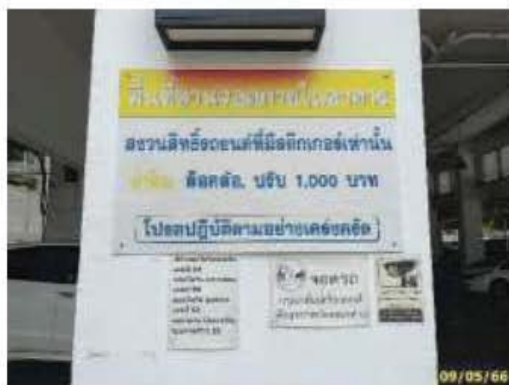
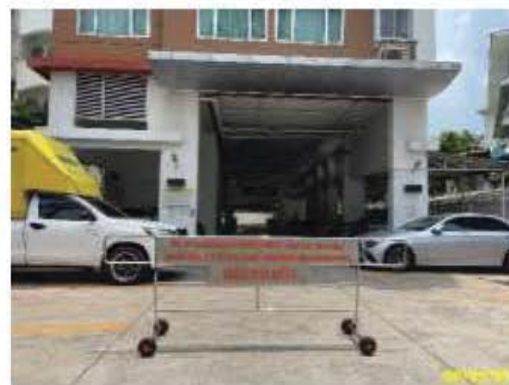
ภาพที่ 2.2-4 (ต่อ) ระบบการจราจร

ระเบียบการจอดรถ

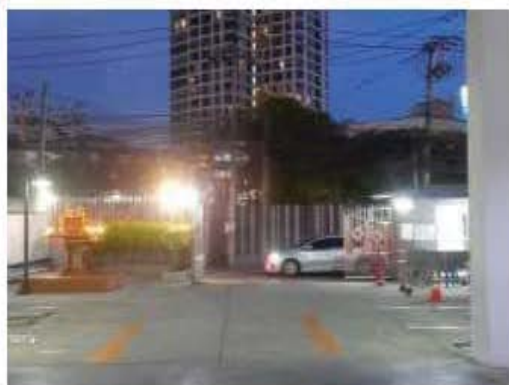
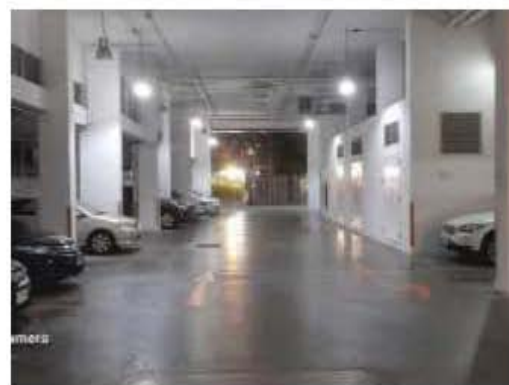
ไฟฟ้าส่องสว่างทางเข้า-ออกโครงการเวลากลางคืน

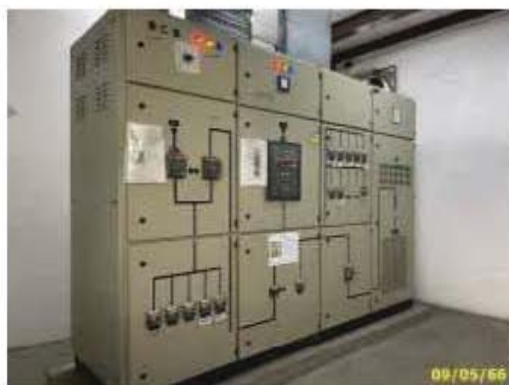
4. ตรวจสอบดูแลอุปกรณ์เครื่องไฟฟ้าสำรองและสายไฟฟ้าให้อยู่ในสภาพดีอยู่เสมอ ตามคู่มือของผู้ผลิต	✓	- โครงการได้จัดให้มีการช่างประจำโครงการคอยตรวจสอบ ดูแล และบำรุงรักษาอุปกรณ์ไฟฟ้าภายในโครงการ หากพบว่ามีอาการเสียหาย ใช้งานไม่ได้ ช่างจะทำการแก้ไขหรือเปลี่ยนใหม่ทันที	ภาพที่ 2.2-5 ระบบไฟฟ้า

MDB

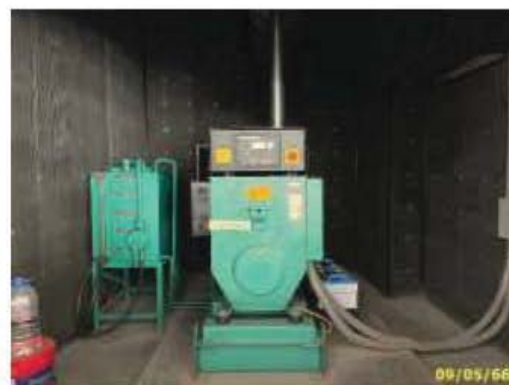
ห้องเครื่องกำเนิดไฟฟ้า

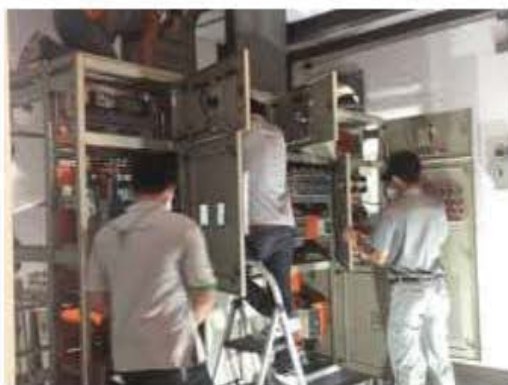
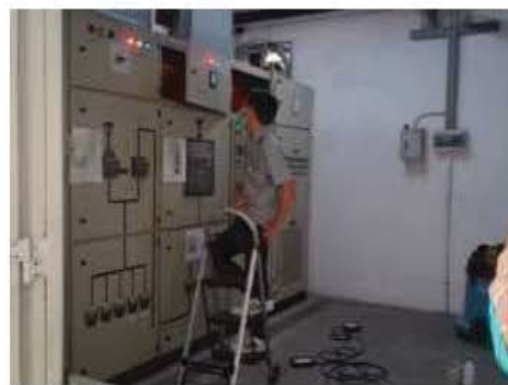
ภาพที่ 2.2-5 (ต่อ) ระบบไฟฟ้า

ดำเนินการตรวจสอบเช็คระบบไฟฟ้าหลัก

ดำเนินการตรวจสอบเช็คระบบไฟฟ้าสำรอง

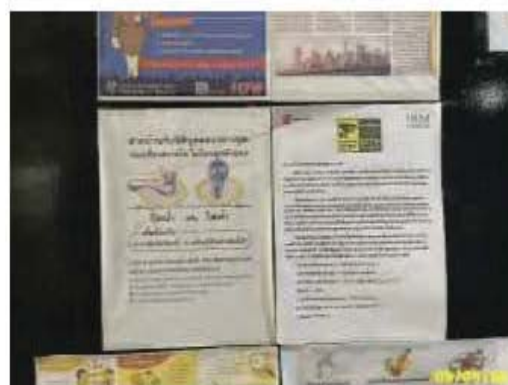
3. ด้านสังคม/คุณค่าการใช้ประโยชน์ของมนุษย์				
3.1 การใช้	1. รณรงค์ให้มีการใช้อย่างประหยัด	✓	- ปัจจุบันทางโครงการได้มีการติดป้ายรณรงค์ และประชาสัมพันธ์การประหยัดน้ำ บริเวณบอร์ตรักษาสิ่งแวดล้อมภายในอาคารชุดพักอาศัย เพื่อให้ผู้พักอาศัย และเจ้าหน้าที่ของโครงการสามารถสังเกตเห็นได้อย่างชัดเจน	ภาพที่ 2.2-6 การรณรงค์ และประชาสัมพันธ์

ป้ายรณรงค์การประหยัดพลังงาน และประหยัดน้ำ

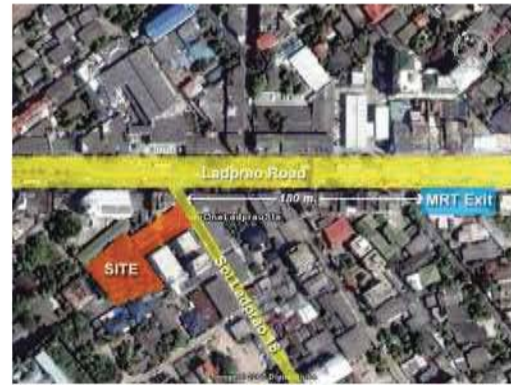
ภาพที่ 2.2-6 (ต่อ) การรณรงค์ และประชาสัมพันธ์

7. ในช่วงเวลาเร่งด่วนเช้า ประชาสัมพันธ์ให้ผู้อยู่อาศัยออกจกโครงการโดยเลี้ยวรถไปทางซ้าย เพื่อยกยู่ถนนลาดพรวัว เพื่อป้องกันการติดกระแสรถ	✓	- โครงการได้ดำเนินการจัดทำเอกสารประชาสัมพันธ์แนะนำเส้นทางการเดินทางให้ผู้พักอาศัยไม่โครงการ เพื่อป้องกันการติดกระแสรถและหลีกเลี่ยงเส้นทางรถติดได้	ภาพที่ 2.2-6 การจราจร 4 คี และ ๕ ประชาสัมพันธ์

การประชาสัมพันธ์ด้านการจราจร

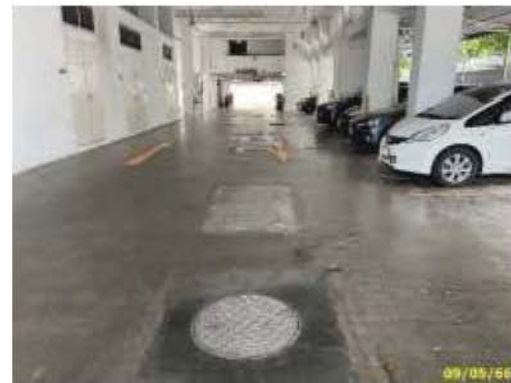
ภาพที่ 2.2-7 ระบบการจัดการน้ำเสีย และสิ่งปฏิกูล

1.6 ทรัพยากรน้ำ	<p>1. จัดให้มีระบบบำบัดน้ำเสียภายในโครงการเพื่อลดค่าความสกปรกในน้ำทิ้งให้เป็นไปตามมาตรฐานน้ำทิ้งเป็นระบบบำบัดน้ำเสียรวมชนิดเติมอากาศแบบตัวกลายจมน้ำ (Submerge Aeration Biofilter) ซึ่งสามารถ (Submerge Aeration Biofilter) รุ่น SAB-90-D2.5 โดยมีรายละเอียดดังนี้</p>	<p>✓</p> <p>- โครงการมีระบบบำบัดน้ำเสีย ชนิดเติมอากาศแบบตัวกลายจมน้ำ (Submerge Aeration Biofilter) ซึ่งสามารถรองรับน้ำเสียภายในโครงการได้อย่างเพียงพอ โดยปัจจุบันระบบดังกล่าวทำงานได้อย่างต่อเนื่องและมีประสิทธิภาพ ทั้งนี้ทางโครงการยังได้มีการนำส่งรายงานสรุปผลการดำเนินงานของระบบบำบัดน้ำเสีย (ทส.2) ทาง</p>	-	ภาพที่ 2.2-7 ระบบการจัดการน้ำเสียและสิ่งปฏิกูล

ระบบบำบัดน้ำเสียของโครงการ

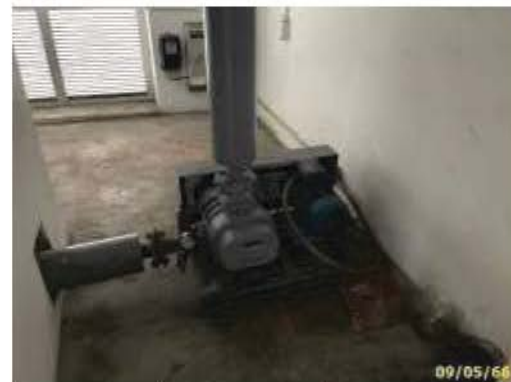
ปั๊มระบบบำบัดน้ำเสีย

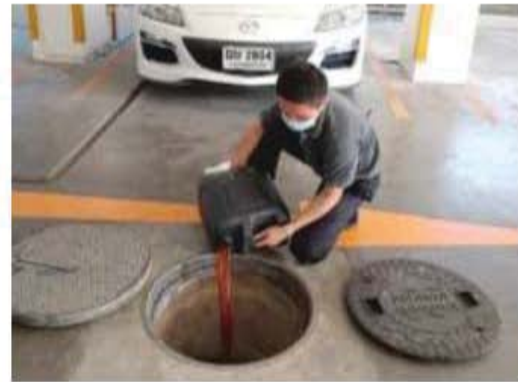
2. ให้มีการสูบลากตะกอนออกจากร่องเก็บตะกอนทุกๆ 2 เดือน	✓	- ทางโครงการได้มอบหมายให้เจ้าหน้าที่ฝ่ายช่างของโครงการคอยตรวจสอบถังเก็บตะกอนอยู่เสมอ และมีแผนการดำเนินการสูบลากตะกอนส่วนเกินออก ปีละ 1 ครั้ง ซึ่งเป็นไปตามความเหมาะสมของปริมาณตะกอนที่เกิดขึ้น แต่ทั้งนี้หากตรวจสอบแล้วพบว่าปริมาณกากตะกอนมีปริมาณมากและถังใกล้เต็มก่อนที่จะครบกำหนดที่ตั้งไว้ ทางโครงการจะดำเนินการสูบลากตะกอนส่วนเกินไปกำจัดทันที	ภาพที่ 2.2-7 ระบบ การบำบัดน้ำเสีย และสิ่งปฏิกูล

เจ้าหน้าที่ดำเนินการเติมจุลินทรีย์

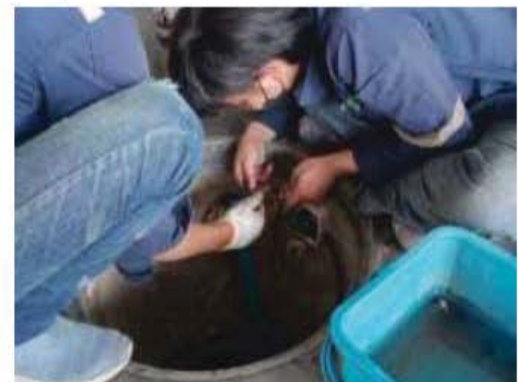
เจ้าหน้าที่ตรวจเช็ค และซ่อมบำรุงระบบบำบัดน้ำเสีย
ภาพที่ 2.2-7 (ต่อ) ระบบการจัดการน้ำเสีย และสิ่งปฏิกูล

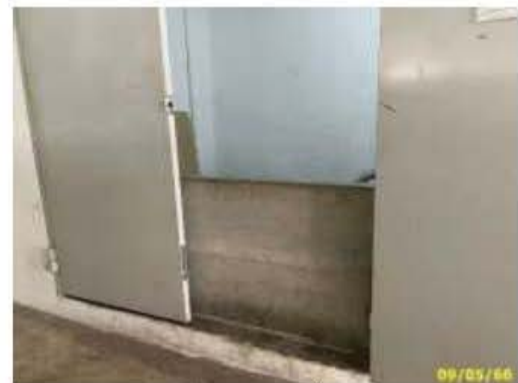
ภาพที่ 2.2-8 ระบบน้ำใช้

มิเตอร์รับน้ำประปา

กำแพงป้องกันน้ำท่วม

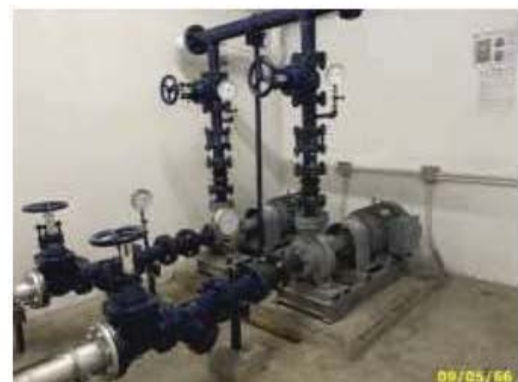
3. สำรองน้ำใช้ในโครงการตามที่ได้ออกแบบไว้ โดยให้มีถังเก็บน้ำได้ดิน ตวมจุ 206.98 ลูกบาศก์เมตร และถังเก็บน้ำชั้นตามค้ำขาตวมจุ 29.8 ลูกบาศก์เมตร รวมความจุถังเก็บน้ำใช้สำรองทั้งหมด 236.78 ลูกบาศก์เมตร จัดเป็นปริมาณน้ำใช้สำรองทั้งสิ้น 236.78 ลูกบาศก์เมตร สามารถสำรองน้ำใช้ได้ 2.15 วัน	✓	- โครงการจัดให้มีถังเก็บน้ำได้ดินและถังเก็บน้ำบนตามค้ำขา ตามที่ได้ระบุไว้ในรายงานฯ เพื่อสำรองน้ำใช้ภายในโครงการ	ภาพที่ 2.2-8 ระบบน้ำใช้

ถังเก็บน้ำใต้ดิน

ปั๊มน้ำใช้

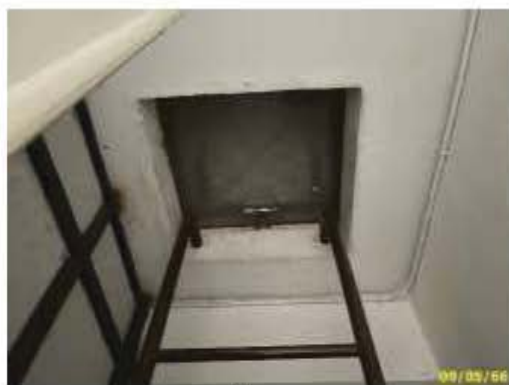
ภาพที่ 2.2-8 (ต่อ) ระบบน้ำใช้

ถังเก็บน้ำบนดาดฟ้า

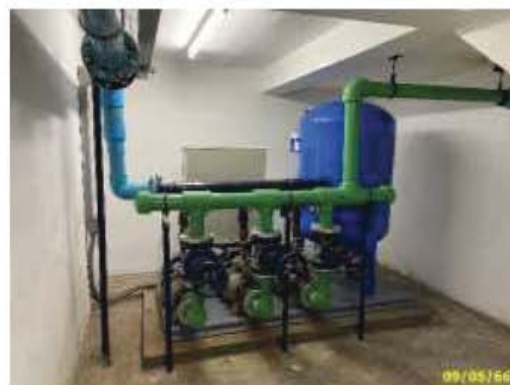
3.1 การใช้น้ำ (ต่อ)	2. ตรวจสอบดูแลระบบจ่ายน้ำและระบบเส้นท่อประปาให้อยู่ในสภาพดีอยู่เสมอ หากพบว่ามีอาการชำรุดให้รีบแก้ไขทันที	✓	- เจ้าหน้าที่ฝ่ายช่างของโครงการจะดำเนินการตรวจสอบดูแลระบบจ่ายน้ำ และระบบเส้นท่อประปาให้อยู่ในสภาพดีอยู่เสมอ หากพบว่ามีอาการชำรุดเจ้าหน้าที่จะดำเนินการซ่อมแซมแก้ไขระบบทันที เพื่อให้ระบบสามารถทำงานได้อย่างเต็มประสิทธิภาพ	ภาพที่ 2.2-8 ระบบน้ำใช้

Booster Pump

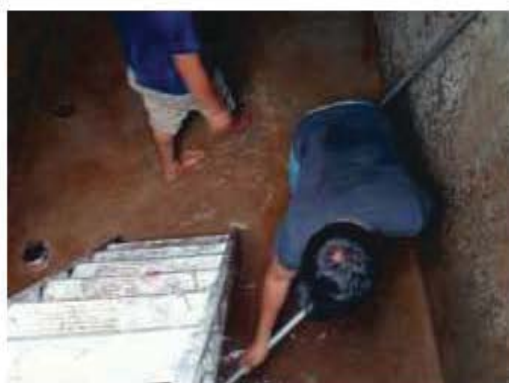
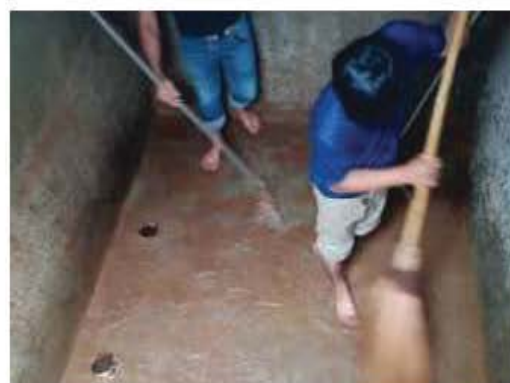
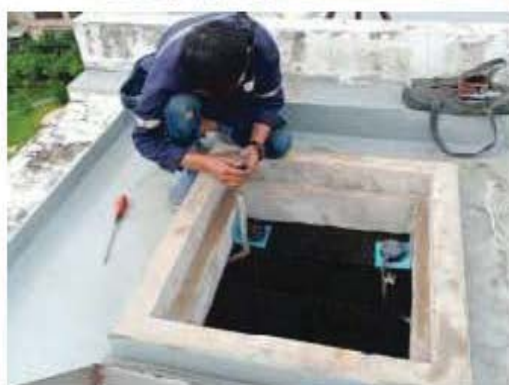
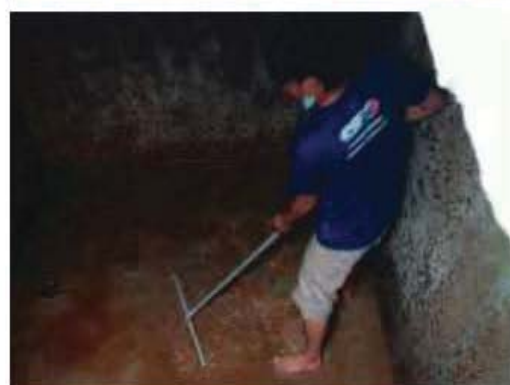
ล้างถังสำรองน้ำ

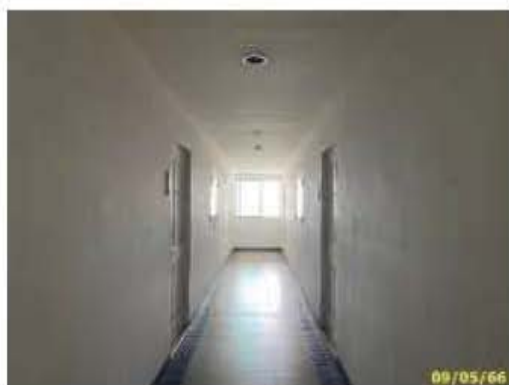
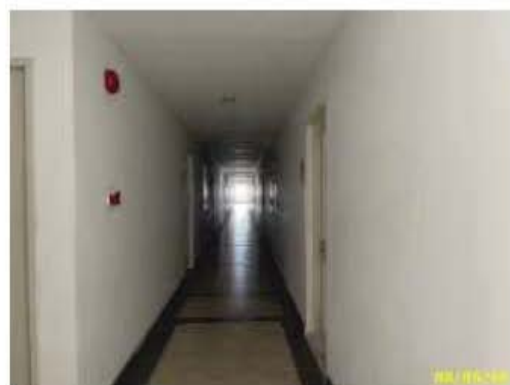
2. ติดตั้งอุปกรณ์ดินสายไฟฟ้า รวมถึงสายสัญญาณไฟฟ้าสื่อสารต่างๆ และอุปกรณ์ไฟฟ้าต่างๆ ให้เป็นไปด้วยความเรียบร้อย ถูกต้องตามมาตรฐาน	✓	- โครงการได้มีการติดตั้งและเดินสายไฟฟ้า สายสัญญาณและอุปกรณ์ไฟฟ้าต่างๆ เป็นไปด้วยความเรียบร้อยและถูกต้องตามมาตรฐาน	ภาพที่ 2.2-9 รูปแบบและอาคารโครงการ

การเดินสายไฟภายในอาคาร

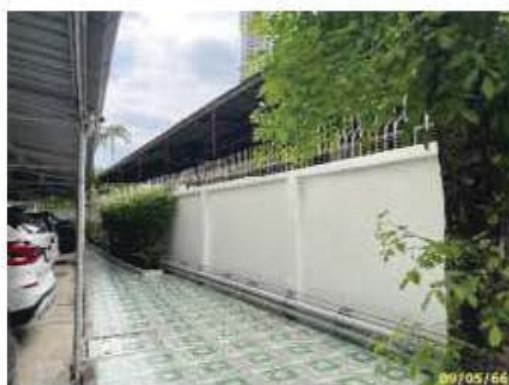
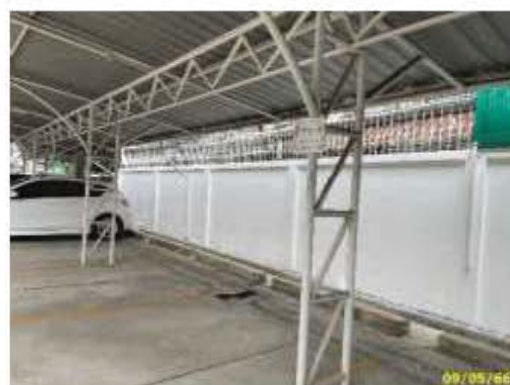
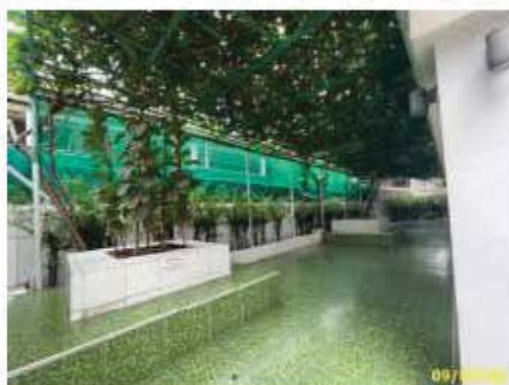
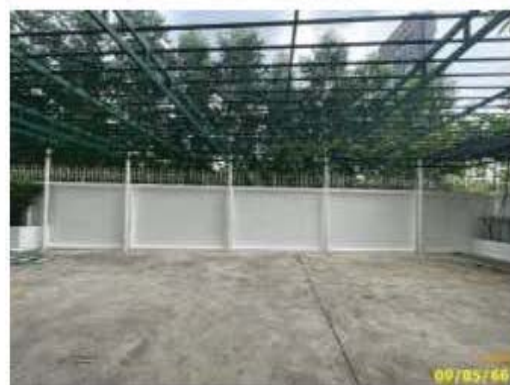
ภาพที่ 2.2-9 (ต่อ) รูปแบบและอาคารโครงการ

รั้วรอบโครงการ

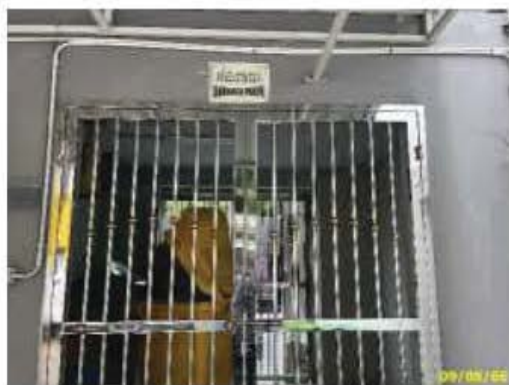
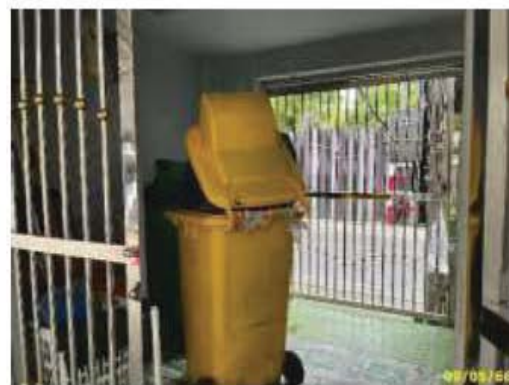
ภาพที่ 2.2-10 (ต่อ) ระบบการจัดการขยะมูลฝอย

3.3 การจัดการขยะ (ต่อ)	3. จัดให้มีห้องพักขยะรวม 1 แห่ง บริเวณชั้นที่ 1 ด้านหน้าโครงการ ขนาดความจุรวม 11.4 ลบ.ม. แบ่งเป็นห้องพักขยะแห้ง และขยะอันตรายขนาด (กxขxล) 1.05x2.65x2.0 ความจุ 5.57 ลบ.ม. และห้องพักขยะเปียกขนาด 1.1x2.65x2.0 ความจุ 5.83 ลบ.ม. ความจุรวมของห้องพักขยะ สามารถกักเก็บขยะได้มาก 7.61 วัน ภายในห้องพักขยะมีรูระบายน้ำเสียเพื่อรวบรวมเข้าสู่ระบบบำบัดน้ำเสียรวมของโครงการ	✓	- โครงการจัดให้มีห้องพักขยะรวม 1 แห่งตั้งอยู่ที่ชั้น 1 บริเวณด้านหน้าโครงการ ซึ่งสามารถรองรับขยะที่เกิดขึ้นในโครงการและสามารถกักเก็บขยะเพื่อรอการเข้ามาเก็บขนของเทศบาลได้อย่างเพียงพอ ทั้งนี้ภายในห้องพักขยะรวม มีท่อระบายน้ำรวมขยะและน้ำที่เกิดจากการล้างทำความสะอาดห้องพักขยะเข้าสู่ระบบบำบัดน้ำเสียรวม	ภาพที่ 2.2-10 ระบบการจัดการขยะขมูลฝอย

ห้องพักมูลฝอยรวม

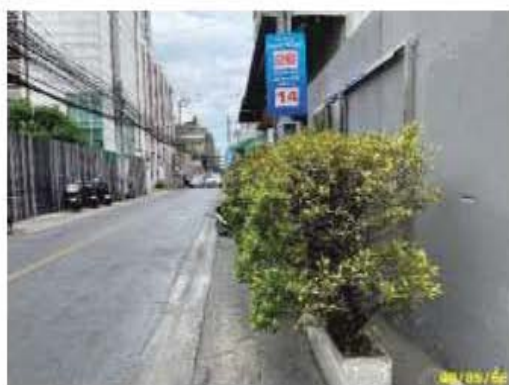
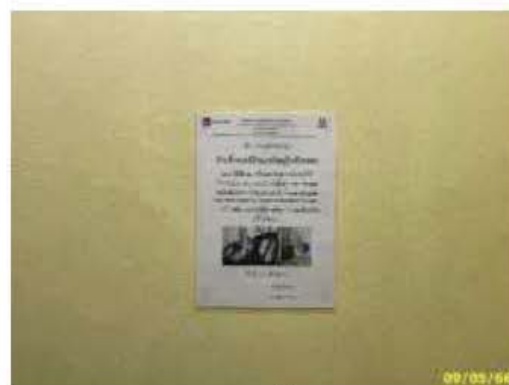
ที่จอดรถเก็บขนมูลฝอย

ป้ายรณรงค์การทิ้งขยะมูลฝอย

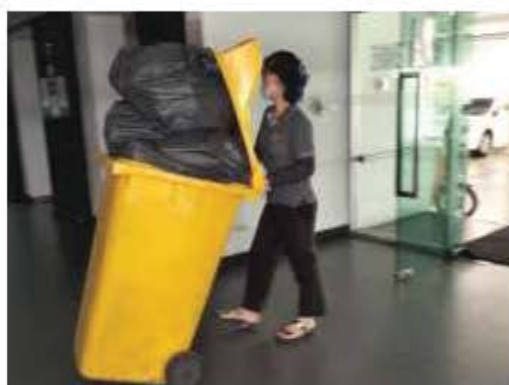
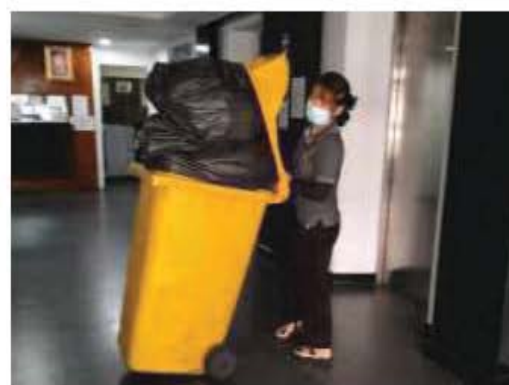
2. ให้พนักงานเก็บขยะคัดแยกขยะจากถังขยะในแต่ละชั้นทุกวัน	✓	- โครงการได้จัดให้มีเจ้าหน้าที่คอยเก็บขยะคัดแยกขยะจากห้องขยะอยู่จำนวน 1 คน ไปยังห้องขยะรวมทุกวัน	ภาพที่ 2.2-10 ระบบการจัดการขยะมูลฝอย

แม่บ้านเก็บขน และเคลื่อนย้ายขยะมูลฝอยจากห้องพักมูลฝอยประจำชั้น

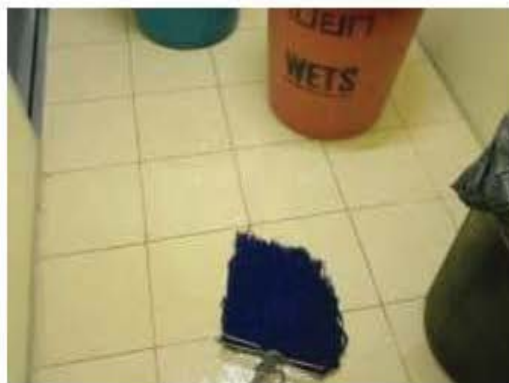
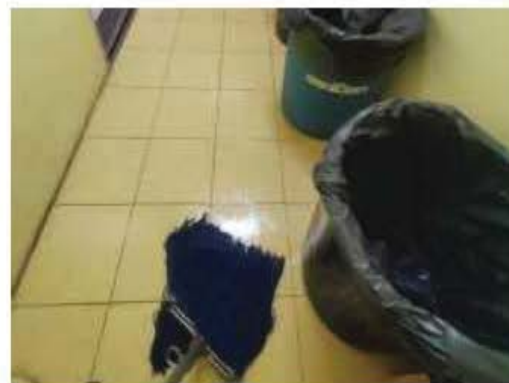
5. ให้แม่บ้านทำความสะอาดที่พักขยะรวมทุกครั้งทำการเก็บขน	✓	- โครงการมอบหมายให้พนักงานทำความสะอาด ทำความสะอาดห้องพักขยะมูลฝอยประจำวัน เป็นประจำวัน วันละ 1 ครั้ง และห้องพักขยะรวมเป็นประจำวัน 3 วัน หลังจากสำนักงานเขตเข้ามาเก็บขยะมูลฝอยเพื่อป้องกันกลิ่นเหม็นรบกวน และไม่ให้เป็นแหล่งแพร่เชื้อโรค	ภาพที่ 2.2-10 ระบบการจัดการขยะขมูลฝอย

ทำความสะอาดห้องพักมูลฝอยประจำชั้น

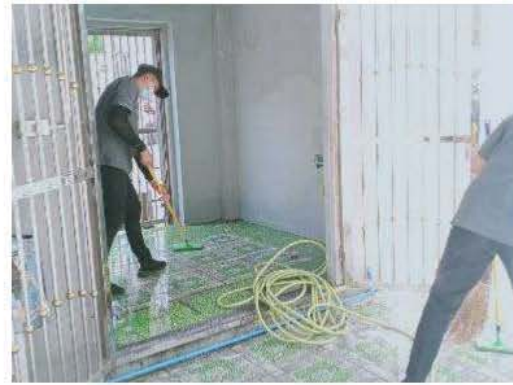
ภาพที่ 2.2-10 (ต่อ) ระบบการจัดการขยะมูลฝอย

ทำความสะอาดห้องพักมูลฝอยรวม

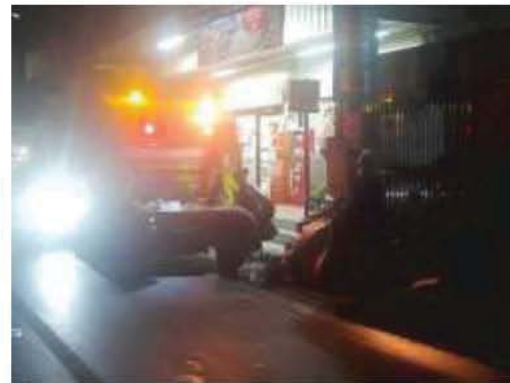
4. ตรวจสอบไม่ให้มีขยะตกค้างในโครงการ หากมีโครงการต้องแจ้งให้ฝ่ายรักษาความสะอาดสำนักงานเขตจัดเก็บ เข้ามาเก็บขนเพื่อนำไปกำจัดต่อไป	✓	- โครงการได้ประสานงานให้สำนักงานเขตจัดเก็บเข้ามาเก็บขยะมูลฝอยภายในโครงการ เพื่อไม่ให้มีขยะตกค้างภายในโครงการ โดยทางสำนักงานเขตจะเข้ามาเก็บทุกวัน	ภาพที่ 2.2-10 ระบบการจัดการขยะขมูลฝอย

สำนักงานเขตเข้ามาเก็บขนมูลฝอยภายในโครงการ

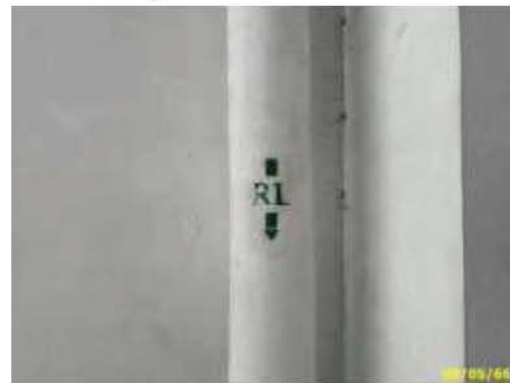
3.4 การระบายน้ำ การป้องกันน้ำท่วมและระบบบำบัดน้ำเสียรวม	1. ล้างทำความสะอาดท่อระบายน้ำโดยรอบอาคารโครงการ 2 ครั้ง/ปี (ก่อนและหลังฤดูฝน) 2. ตรวจสอบอัตราการระบายน้ำออกจากพื้นที่โดยจัดให้มีบ่อพองน้ำขนาด 141.97 ลูกบาศก์เมตร จำนวน 1 บ่อ ผังได้ดินบริเวณพื้นที่ชั้นล่างของโครงการเพื่อเก็บกักน้ำฝนส่วนเกิน ตามคู่มือการระบายน้ำด้วยปั๊มน้ำพร้อมสูบลอยอัตโนมัติ โดยใช้เครื่องสูบน้ำ มีอัตราสูบน้ำ	✓	- ทางโครงการมอบหมายให้เจ้าหน้าที่คอยตรวจสอบท่อระบายรอบโครงการ และบ่อพักน้ำเป็นประจำอย่างสม่ำเสมอ หากพบการแตกหักชำรุดเสียหายจะดำเนินการซ่อมแซมโดยทันที ทั้งนี้การขุดลอกท่อระบายน้ำขึ้นอยู่กับปริมาณตะกอนหรือสิ่งกีดขวางที่ก่อให้เกิดอุปสรรคต่อการระบายน้ำ	-
		✓	- โครงการได้มีการก่อสร้างบ่อพองน้ำ จำนวน 1 บ่อ เพื่อรองรับน้ำหลากภายในพื้นที่โครงการก่อนจะระบายลงสู่ท่อระบายน้ำสาธารณะบริเวณด้านหน้าโครงการ	ภาพที่ 2.2-11 ระบบการระบายน้ำ และป้องกันน้ำท่วม

หัวรับน้ำฝน

ท่อรวบรวมน้ำฝน

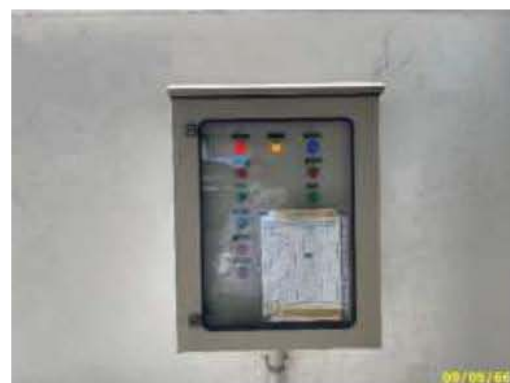
พื้นที่บ่อน้ำ พร้อมตู้ควบคุม

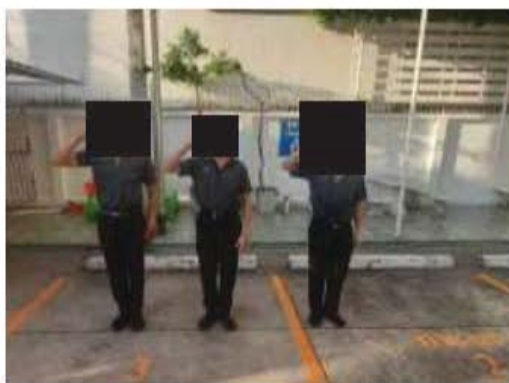
ภาพที่ 2.2-12 ระบบการรักษาความปลอดภัย

4.3 การศึกษา	-		-	-
4.4 ความปลอดภัยสาธารณะ	1. จัดให้มีเวรยามรักษาความปลอดภัยตลอด 24 ชม.	✓	- โครงการจัดให้มีเจ้าหน้าที่รักษาความปลอดภัยบริเวณทางเข้า-ออกโครงการตลอดเวลา 24 ชั่วโมง และในช่วงเวลาปกติ เจ้าหน้าที่รักษาความปลอดภัยจะแบ่งเวรยามเพื่อตรวจตราบริเวณพื้นที่โดยรอบโครงการ พร้อมทั้งจัดให้มีกล้องวงจรปิด (CCTV) บริเวณทางเข้า-ออก และบริเวณจุดอันตราย เพื่อเฝ้าระวังและดูแลความปลอดภัยแก่ผู้พักอาศัยอีกทางหนึ่ง	ภาพที่ 2.2-12 ระบบการรักรักษาความปลอดภัย

เจ้าหน้าที่รักษาความปลอดภัย

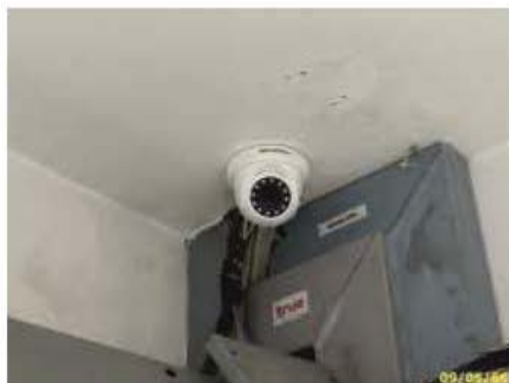
กล้องวงจรปิดภายในอาคาร

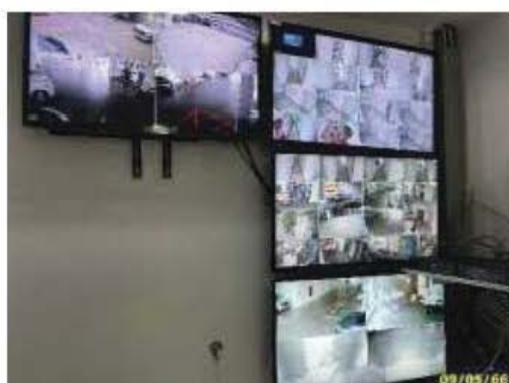
จอมอนิเตอร์ระบบ CCTV

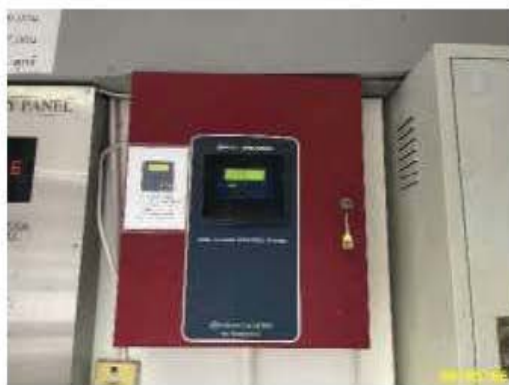
ภาพที่ 2.2-13 ระบบป้องกันและแจ้งเหตุเพลิงไหม้

แผงควบคุมระบบสัญญาณแจ้งเหตุเพลิงไหม้ (FCP)

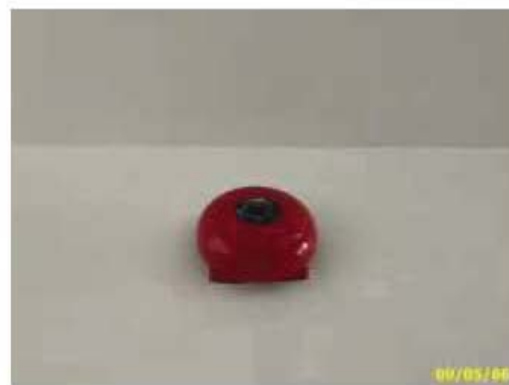
สัญญาณแบบกริ่ง (Alarm Bell)

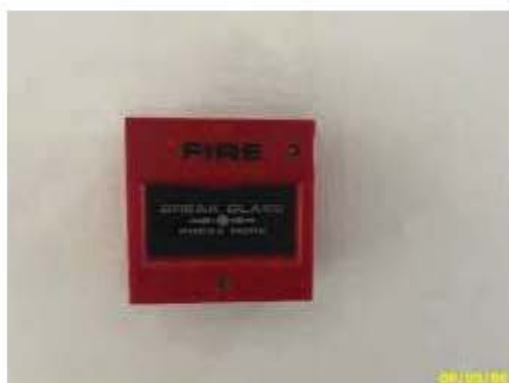
ชุดกดแจ้งเหตุแบบใช้มือ (Manual Station)

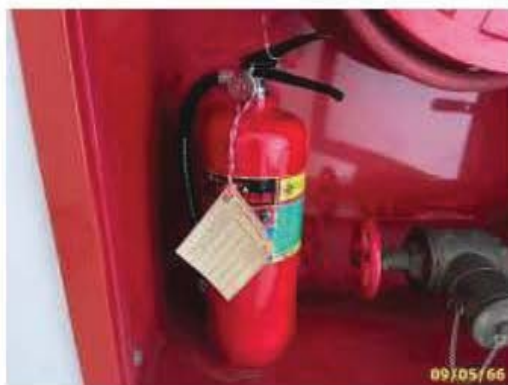
ถังดับเพลิงแบบมือถือ

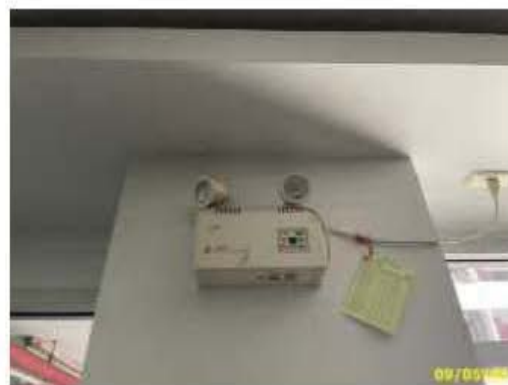
ไฟฉุกเฉิน

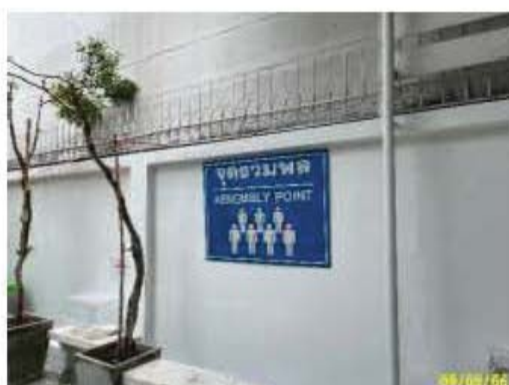
9. กำหนดให้มีพื้นที่ปลอดภัยและจุดรวมพลจากการเกิดเพลิงไหม้ อยู่บริเวณภายในอาคารด้านท้ายโครงการ มีขนาดพื้นที่มีพื้นที่รวม 125 ตร.ม. โดยจุดรวมพลดังกล่าวนี้ทางเจ้าของโครงการสามารถเปลี่ยนแปลงได้โดยประเมินจากการมีกิจกรรมหนีไฟและดับเพลิงประจำปี	✓	- โครงการได้จัดให้มีจุดรวมพลกรณีเกิดเหตุไฟไหม้บริเวณด้านหน้าของโครงการ ซึ่งพื้นที่ดังกล่าวมีความเพียงพอต่อการรองรับผู้พักอาศัยภายในโครงการ พร้อมทั้งติดป้าย “พื้นที่จุดรวมพล”	ภาพที่ 2.2-13 ระบบป้องกันและแจ้งเหตุเพลิงไหม้

พื้นที่จุดรวมพล
