## บทที่ 2

### ผลการปฏิบัติตามมาตรการป้องกันและแก้ไขผลกระทบสิ่งแวดล้อม และมาตรการติดตามตรวจสอบผลกระทบสิ่งแวดล้อม

ผลการตรวจสอบการปฏิบัติตามมาตรการป้องกันและแก้ไขผลกระทบสิ่งแวดล้อม ตามที่ระบุไว้ในหนังสือแจ้งผลการพิจารณาการวิเคราะห์ผลกระทบสิ่งแวดล้อม โครงการเหมืองแร่ดีบุก ประทานบัตรที่ 1/2548 ของบริษัท ภัทรเจริญ ไมนิ่ง จำกัด ตั้งอยู่ตำบลชะอม อำเภอแก่งคอย จังหวัดสระบุรี ตามหนังสือที่ ทส 1009.2/5747 ลงวันที่ 18 มิถุนายน 2555 ซึ่งปัจจุบันคำขอประทานบัตรที่ 1/2548 ได้รับอนุญาตเป็นประทานบัตรที่ 19984/16353 โดยมีรายละเอียดผลการปฏิบัติตามมาตรการฯ แสดงดังตารางที่ 2-1 ถึงตารางที่ 2-3

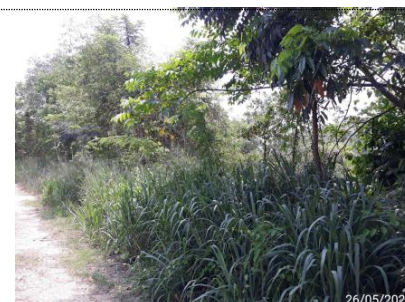
| มาตรการป้องกันและแก้ไข<br>ผลกระทบสิ่งแวดล้อม | ผลการปฏิบัติตามมาตรการฯ | ปัญหา อุปสรรค ที่ไม่สามารถปฏิบัติตาม<br>มาตรการ และแนวทางแก้ไข | ภาพประกอบ |
|---|---|---|---|
| <p>2. ทำการปรับปรุงฟื้นฟูพื้นที่โครงการที่ผ่านการทำเหมืองแร่ และพื้นที่กิจกรรมต่อเนื่องจากการทำเหมือง ตามแผนการฟื้นฟู ในรายงานการประเมินผลกระทบสิ่งแวดล้อม พร้อมทั้งให้รายงานผลการดำเนินงานให้สำนักงานนโยบายและแผนทรัพยากรธรรมชาติและสิ่งแวดล้อม และกรมอุตสาหกรรมพื้นฐานและการเหมืองแร่ทราบทุกปี</p> | <p>- ปัจจุบันโครงการอยู่ระหว่างการทำเหมือง ซึ่งยังไม่มีพื้นที่ผ่านการทำเหมือง และไม่ใช้ประโยชน์พื้นที่ดังกล่าวเพื่อการทำเหมืองแล้ว อย่างไรก็ตามได้มีการปลูกไม้ยืนต้นตามแนวคันทำนบริมขอบประทานบัตร เสริมกับพันธุ์ไม้ตามธรรมชาติเดิม รวมทั้งปลูกเสริมบริเวณริมเส้นทางขนส่งแร่</p> <p>- โครงการได้จัดส่งรายงานผลการดำเนินงานด้านการฟื้นฟูเหมืองให้สำนักงานนโยบายและแผน ทรัพยากรธรรมชาติและสิ่งแวดล้อม และกรมอุตสาหกรรมพื้นฐานและการเหมืองแร่ทราบทุกปี</p> | - ไม่มี | <p>แนวต้นไม้บริเวณคันทำนบด้านทิศเหนือ</p> |

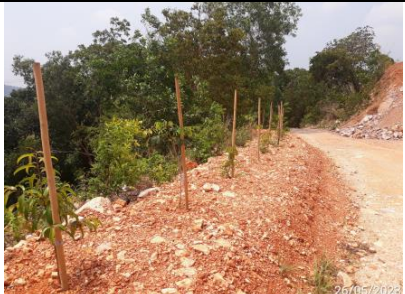
| มาตรการป้องกันและแก้ไข<br>ผลกระทบสิ่งแวดล้อม | ผลการปฏิบัติตามมาตรการฯ | ปัญหา อุปสรรค ที่ไม่สามารถปฏิบัติตาม<br>มาตรการ และแนวทางแก้ไข | ภาพประกอบ |
|---|---|---|---|
| | | | <p>แนวต้นไม้ที่ปลูกเสริมบริเวณริมเส้นทางขนส่งแร่</p> |

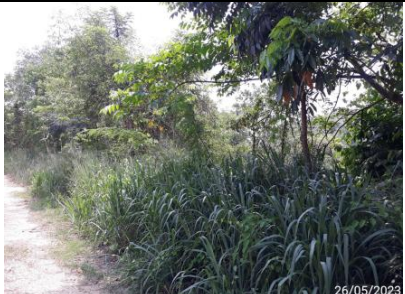
| มาตรการป้องกันและแก้ไข<br>ผลกระทบสิ่งแวดล้อม | ผลการปฏิบัติตามมาตรการฯ | ปัญหา อุปสรรค ที่ไม่สามารถปฏิบัติตาม<br>มาตรการ และแนวทางแก้ไข | ภาพประกอบ |
|---|---|---|---|
| 2. จัดสร้างคันทำนบและคูระบายน้ำบริเวณขอบแปลงด้านทิศตะวันตกระหว่างหลักหมุดที่ 1-5 โดยกำหนดให้คันทำนบมีขนาดฐานกว้าง 4 ม. สูง 1.5 ม. และสันคันทำนบด้านบนกว้าง 2 ม. ส่วนคูระบายน้ำ มีขนาดความกว้างด้านบน 1.5 ม. ท้องร่องกว้าง 1.0 ม. และลึก 1.0 ม. พร้อมทั้งปลูกพืชคลุมดิน เช่น หญ้าแฝก และไม้ยืนต้น เช่น แคนา คุณ สเดา และราชพฤกษ์ เป็นต้น หรือไม้ชนิดอื่นตามความเหมาะสมบนคันทำนบ | - โครงการได้จัดสร้างคันทำนบและคูระบายน้ำบริเวณขอบแปลงประทานบัตรด้านทิศตะวันตกไปแล้วบางส่วน และจะสร้างเพิ่มเติมในบริเวณที่สามารถจัดสร้างได้ เนื่องจากบางช่วงเป็นพื้นที่ลาดชัน สำหรับบริเวณที่จัดสร้างคันทำนบแล้วนั้นได้มีการปลูกไม้ยืนต้น และพบว่ามิวพืชและต้นไม้ตามธรรมชาติขึ้นแซมอยู่ประปราย | - ไม่ | <p>แนวคันทำนบดินด้านทิศตะวันตก</p> |

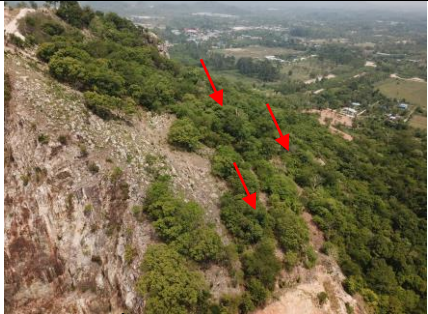
| มาตรการป้องกันและแก้ไข<br>ผลกระทบสิ่งแวดล้อม | ผลการปฏิบัติตามมาตรการฯ | ปัญหา อุปสรรค ที่ไม่สามารถปฏิบัติตาม<br>มาตรการ และแนวทางแก้ไข | ภาพประกอบ |
|---|---|---|---|
| 4. บริเวณพื้นที่ที่ไม่เกี่ยวข้องกับการทำเหมือง ให้คงสภาพธรรมชาติเดิมไว้ พร้อมทั้งปลูกไม้ยืนต้นเสริมเพิ่มเติม เพื่อเป็นแนวป้องกันผลกระทบสิ่งแวดล้อม (Buffer Zone) | - สำหรับบริเวณที่ไม่มีส่วนเกี่ยวข้องกับการทำเหมืองโดยเฉพาะบริเวณทางด้านทิศใต้และทิศตะวันตก ได้คงสภาพตามธรรมชาติเดิมไว้เพื่อใช้เป็นพื้นที่กันชน (Buffer Zone) | - ไม่มี | <br>พื้นที่กันชนทางด้านทิศใต้ |

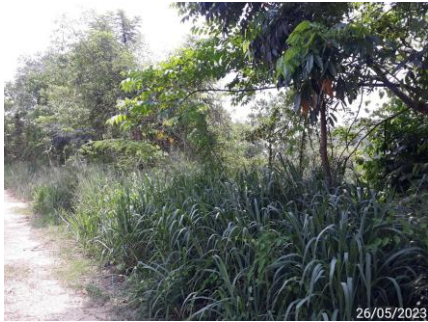
| มาตรการป้องกันและแก้ไข<br>ผลกระทบสิ่งแวดล้อม | ผลการปฏิบัติตามมาตรการฯ | ปัญหา อุปสรรค ที่ไม่สามารถปฏิบัติตาม<br>มาตรการ และแนวทางแก้ไข | ภาพประกอบ |
|---|---|---|---|
| 1.2) คุณภาพอากาศ<br>ก. พื้นที่โครงการ<br>1. ปลูกพืชคลุมดิน เช่น หญ้าแฝก และไม้ยืนต้น เช่น แคนนา คูณ สะเดา และราชพฤกษ์ บนคันทำนบบริเวณขอบแปลงทางด้านทิศตะวันตก ระหว่างหลักหมุดที่ 1-5 เพื่อเป็นตัวกรองฝุ่นละอองจากพื้นที่โครงการออกสู่ภายนอก | - โครงการได้ทำการปลูกพืชคลุมดิน ประเภทหญ้าแฝก และปลูกต้นไม้เสริมบนคันทำนบทางด้านทิศตะวันตกในช่วงที่สามารถจัดสร้างได้ เนื่องจากบางช่วงเป็นพื้นที่ลาดชัน ทั้งนี้บริเวณที่มีสภาพเป็นป่าธรรมชาติเดิม ได้ทำการคงสภาพไว้เพื่อใช้เป็นพื้นที่กันชน (Buffer Zone) สามารถกรองฝุ่นละอองได้เป็นอย่างดี | - ไม่มี | <br>แนวคันทำนบดินด้านทิศตะวันตก |

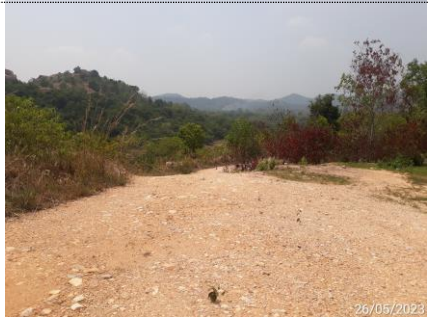
| มาตรการป้องกันและแก้ไข<br>ผลกระทบสิ่งแวดล้อม | ผลการปฏิบัติตามมาตรการฯ | ปัญหา อุปสรรค ที่ไม่สามารถปฏิบัติตาม<br>มาตรการ และแนวทางแก้ไข | ภาพประกอบ |
|---|---|---|---|
| | - โครงการได้ทำการปรับปรุงเส้นทางขนส่งแร่ขึ้นสู่หน้าเหมืองให้เป็นถนนบดอัดด้วยหินคลุก และมีการปรับผิวถนนที่เรียบ พร้อมทั้งได้ทำการดูแลรักษาสภาพเส้นทางให้สามารถใช้งานได้ดียิ่งขึ้น | - ไม่มี | <p>เส้นทางขนส่งแร่ของโครงการ</p> |

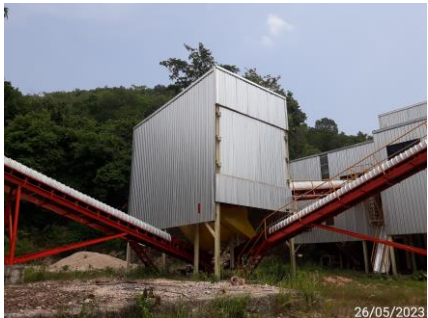
| มาตรการป้องกันและแก้ไข<br>ผลกระทบสิ่งแวดล้อม | ผลการปฏิบัติตามมาตรการฯ | ปัญหา อุปสรรค ที่ไม่สามารถปฏิบัติตาม<br>มาตรการ และแนวทางแก้ไข | ภาพประกอบ |
|---|---|---|---|
| ค. โรงแต่งแร่<br>1. ให้สร้างอาคารปิดคลุม 3 ด้าน และหลังคา บริเวณยังรับหิน<br>(Hopper) เครื่องบดชุดแรก (Primary Crusher) และ<br>ตะแกรงร่อนคัดเศษดิน (Vibrating Grizzly) พร้อมทั้ง<br>ปรับปรุงระบบสเปรย์น้ำบริเวณปากยังรับหิน | - ปัจจุบันโรงแต่งแร่ของโครงการก่อสร้างเสร็จ<br>แล้ว แต่ยังไม่ได้มีการแต่งแร่ ทั้งนี้ได้ก่อสร้าง<br>ให้มีการปิดคลุม 3 ด้าน พร้อมทั้งระบบ<br>ป้องกันผลกระทบสิ่งแวดล้อมต่างๆ | - ไม่มี | <br>โรงแต่งแร่ของโครงการ |

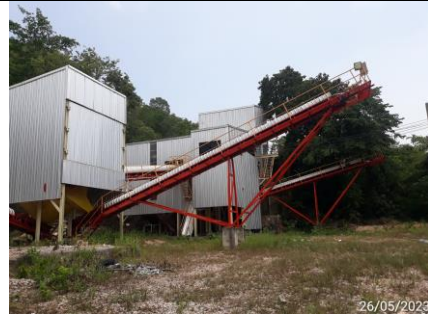
| มาตรการป้องกันและแก้ไข<br>ผลกระทบสิ่งแวดล้อม | ผลการปฏิบัติตามมาตรการฯ | ปัญหา อุปสรรค ที่ไม่สามารถปฏิบัติตาม<br>มาตรการ และแนวทางแก้ไข | ภาพประกอบ |
|---|---|---|---|
| 3. ระบบสายพานลำเลียงแร่ต้องสร้างอุปกรณ์ปิดคลุมโดยตลอด<br>พร้อมทั้งติดตั้งเครื่องฉีดสเปรย์น้ำบริเวณจุดต่างๆ ที่ก่อให้เกิด<br>ฝุ่นละอองทุกจุด | - ได้จัดให้มีการปิดคลุมสายพานลำเลียงของ<br>โรงแต่งแร่ด้วยแผ่นเมทัลชีท แต่โรงแต่งแร่<br>ของโครงการยังไม่ได้ทำการบดย่อยแร่ ซึ่ง<br>หากมีกิจกรรมบดย่อยแร่ จะจัดให้มีระบบ<br>สเปรย์น้ำบริเวณปลายสายพานลำเลียงและ<br>จุดต่างๆ ต่อไป | - ไม่มี | <br>การปิดคลุมสายพานลำเลียง |

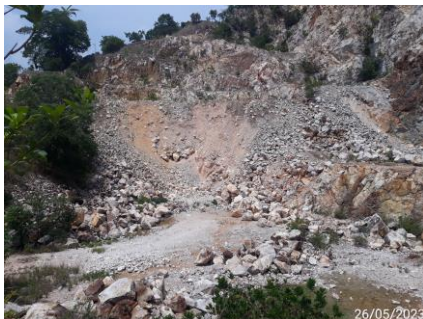
| มาตรการป้องกันและแก้ไข<br>ผลกระทบสิ่งแวดล้อม | ผลการปฏิบัติตามมาตรการฯ | ปัญหา อุปสรรค ที่ไม่สามารถปฏิบัติตาม<br>มาตรการ และแนวทางแก้ไข | ภาพประกอบ |
|---|---|---|---|
| 1) ทรัพยากรสิ่งแวดล้อมทางกายภาพ<br>1.1) ลักษณะภูมิประเทศ<br>1. เริ่มเปิดทำเหมืองตามแผนผังที่กำหนดไว้อย่างเคร่งครัด โดย<br>เริ่มบริเวณอักษร “ห” แล้วจึงเดินทางหน้าเหมืองไปตามแผนการ<br>ทำเหมืองในแต่ละช่วงจนกระทั่งสิ้นสุดการทำเหมือง | - โครงการวางแผนในการทำเหมืองโดยจะเริ่ม<br>เปิดทำเหมืองบริเวณหมายอักษร “ห” แล้ว<br>จึงเดินทางหน้าเหมืองไปตามทิศทางที่กำหนดไว้<br>ในแผนผังโครงการ แต่ปัจจุบันโครงการยังไม่<br>มีการระเบิด มีเพียงการนำแร่เดิมที่อยู่<br>ออกมาจำหน่ายเท่านั้น | - ไม่มี | <br>หน้าเหมืองปัจจุบัน |

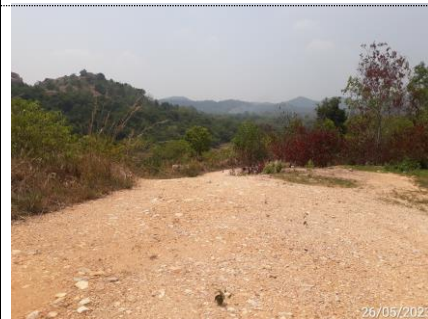
| มาตรการป้องกันและแก้ไข<br>ผลกระทบสิ่งแวดล้อม | ผลการปฏิบัติตามมาตรการฯ | ปัญหา อุปสรรค ที่ไม่สามารถปฏิบัติตาม<br>มาตรการ และแนวทางแก้ไข | ภาพประกอบ |
|---|---|---|---|
| 3. ดูแลรักษาสภาพเส้นทางขนส่งแร่ของโครงการให้สามารถใช้งานได้ดียู่เสมอ หากเกิดการชำรุดเสียหายต้องปรับปรุงซ่อมแซมโดยทันที | - สภาพเส้นทางขนส่งแร่ภายในโครงการมีสภาพเป็นถนนบดอัดหินคลุก ส่วนเส้นทางภายนอกช่วงก่อนออกสู่ทางหลวงหมายเลข 3222 มีสภาพเป็นถนนคอนกรีต โดยทั้ง 2 เส้นทาง มีอยู่ในสภาพที่ดี | - ไม่มี | <br>สภาพเส้นทางขนส่งแร่ภายในโครงการ |

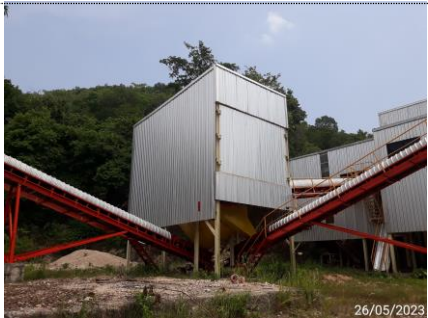
| มาตรการป้องกันและแก้ไข<br>ผลกระทบสิ่งแวดล้อม | ผลการปฏิบัติตามมาตรการฯ | ปัญหา อุปสรรค ที่ไม่สามารถปฏิบัติตาม<br>มาตรการ และแนวทางแก้ไข | ภาพประกอบ |
|---|---|---|---|
| 2. บำรุงรักษาอาคารปิดคลุมและอุปกรณ์ต่างๆ ตลอดจนระบบ<br>ป้องกันผลกระทบสิ่งแวดล้อมในโรงแต่งแร่ให้สามารถใช้งาน<br>ได้อย่างมีประสิทธิภาพ รวมทั้งใช้อุปกรณ์และระบบป้องกัน<br>ผลกระทบสิ่งแวดล้อมตลอดระยะเวลาดำเนินงาน | - ได้จัดให้มีการปิดคลุมสายพานลำเลียง และ<br>อาคารของโรงแต่งแร่ด้วยแผ่นเมทัลชีท แต่<br>ปัจจุบันโรงแต่งแร่ของโครงการยังไม่ได้ทำ<br>การบดย่อยแร่แต่อย่างใด | - ไม่มี | <br>โรงแต่งแร่ของโครงการในปัจจุบัน |

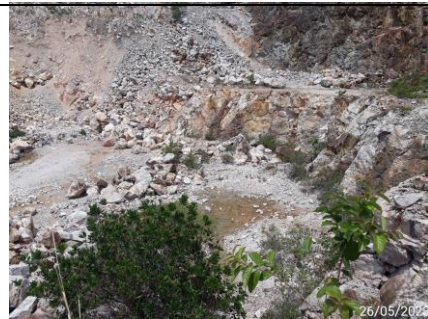
| มาตรการป้องกันและแก้ไข<br>ผลกระทบสิ่งแวดล้อม | ผลการปฏิบัติตามมาตรการฯ | ปัญหา อุปสรรค ที่ไม่สามารถปฏิบัติตาม<br>มาตรการ และแนวทางแก้ไข | ภาพประกอบ |
|---|---|---|---|
| 4. หากพบว่ามีปริมาณตะกอนในบ่อดักตะกอนมากกว่า 50 เปอร์เซ็นต์ โดยปริมาตรของบ่อ จะต้องทำการขุดลอกตะกอน<br>ดินขึ้นมาทันที | - ปัจจุบันโครงการใช้จุดต่ำสุดบริเวณหน้า<br>เหมืองเป็นจุดรับน้ำในช่วงที่มีฝนตก ซึ่ง<br>สามารถรองรับน้ำไหลบ่าได้อย่างเพียงพอ | - ไม่มี | <br>จุดต่ำสุดบริเวณหน้าเหมือง |

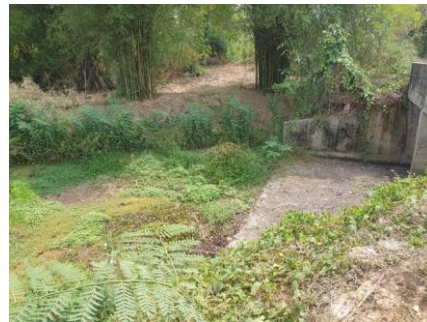
| มาตรการติดตามตรวจสอบ<br>ผลกระทบสิ่งแวดล้อม | ผลการปฏิบัติตามมาตรการฯ | ปัญหา อุปสรรค ที่ไม่สามารถปฏิบัติตาม<br>มาตรการ และแนวทางแก้ไข | ภาพประกอบ |
|---|---|---|---|
| <b>4. คุณภาพน้ำ</b><br>ให้ตรวจวิเคราะห์คุณภาพน้ำผิวดิน และแหล่งน้ำใช้<br>ของชุมชน โดยมีพารามิเตอร์ที่วิเคราะห์ ได้แก่ pH,<br>Turbidity, Total Suspended Solids, Total<br>Dissolved Solids, Total Hardness, Sulfate,<br>Total Iron, Arsenic, Cadmium และ Lead น้ำผิวดิน<br>จำนวน 1 สถานี ได้แก่ คลองห้วยกรวด แหล่งน้ำ<br>ใช้ชุมชน จำนวน 3 สถานี ได้แก่ น้ำประปาบ้านบำรุง<br>ธรรม น้ำประปาบาดาลบ้านตาดใต้ และน้ำประปา<br>บาดาลบ้านหนองแห่น ปีละ 2 ครั้ง สถานีละ 3 วัน<br>ต่อเนื่อง (เดือนมีนาคมและเดือนพฤศจิกายน) | - ไม่ได้ทำการเก็บตัวอย่างน้ำผิวดินบริเวณคลอง<br>ห้วยกรวดเนื่องจากน้ำแห้ง<br>- ทำการเก็บตัวอย่างน้ำใต้ดินซึ่งเป็นน้ำประปา<br>บาดาลทั้ง 3 ชุมชน ตามเงื่อนไขสิ่งแวดล้อม<br>กำหนด ในวันที่ 31 มีนาคม 2566 พบว่า ดัชนี<br>ต่างๆ ที่ทำการวิเคราะห์มีค่าอยู่ในเกณฑ์อนุโลม<br>สูงสุด ตามประกาศกระทรวงทรัพยากรธรรมชาติและ<br>สิ่งแวดล้อม พ.ศ. 2548 เรื่อง กำหนด<br>หลักเกณฑ์และมาตรการในทางวิชาการสำหรับ<br>การป้องกันด้านสาธารณสุขและการป้องกันใน<br>เรื่องสิ่งแวดล้อมเป็นพิษ | - ไม่มี | <br>คลองห้วยกรวด (น้ำแห้ง) |

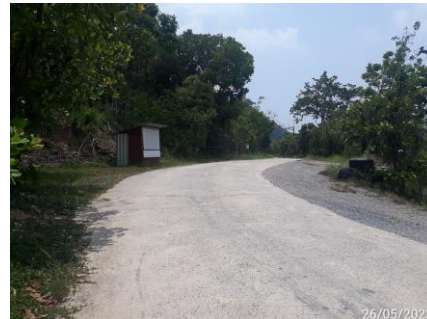
| มาตรการติดตามตรวจสอบ<br>ผลกระทบสิ่งแวดล้อม | ผลการปฏิบัติตามมาตรการฯ | ปัญหา อุปสรรค ที่ไม่สามารถปฏิบัติตาม<br>มาตรการ และแนวทางแก้ไข | ภาพประกอบ |
|---|---|---|---|
| <b>6. การคมนาคม</b><br>ตรวจสอบสภาพเส้นทางขนส่งแร่ รวมทั้งป้าย<br>สัญญาณจราจร เพื่อให้อยู่ในสภาพใช้การได้อย่างมี<br>ประสิทธิภาพอยู่เสมอ ถ้าบริเวณใดชำรุดเสียหายต้อง<br>รีบซ่อมแซมทันที เส้นทางขนส่งแร่ของโครงการ ทุก 1<br>เดือน | - โครงการได้ทำการตรวจสอบสภาพเส้นทางขนส่ง<br>แร่ ตลอดจนป้ายเตือนต่างๆ ให้อยู่ในสภาพที่ดีอยู่<br>เสมอ ซึ่งหากพบว่าการชำรุดเสียหายจะรีบ<br>ดำเนินการซ่อมแซมอย่างเร่งด่วน | - ไม่มี | <p>สภาพเส้นทางขนส่งแร่ช่วงที่เป็นถนนคอนกรีต</p> |
