ผลการปฏิบัติตามมาตรการป้องกันและ  
แก้ไขผลกระทบสิ่งแวดล้อม

### ผลการดำเนินการตามมาตรการป้องกันและแก้ไขผลกระทบสิ่งแวดล้อม

## ตารางที่ 2.2-1 มาตรการป้องกันและแก้ไขผลกระทบสิ่งแวดล้อม โครงการอาคารชุด THE ART @ THONGLOR (ระยะดำเนินการ)

รายงานผลการปฏิบัติงานและแผนการป้องกันและแก้ไขผลกระทบสิ่งแวดล้อมและมาตรการติดตามตรวจสอบผลกระทบสิ่งแวดล้อม  
โครงการอาคารชุด THE ART @ THONGLOR (ระยะค่าเงินการ) ฉบับเดือน มกราคม - มิถุนายน พ.ศ. 2566

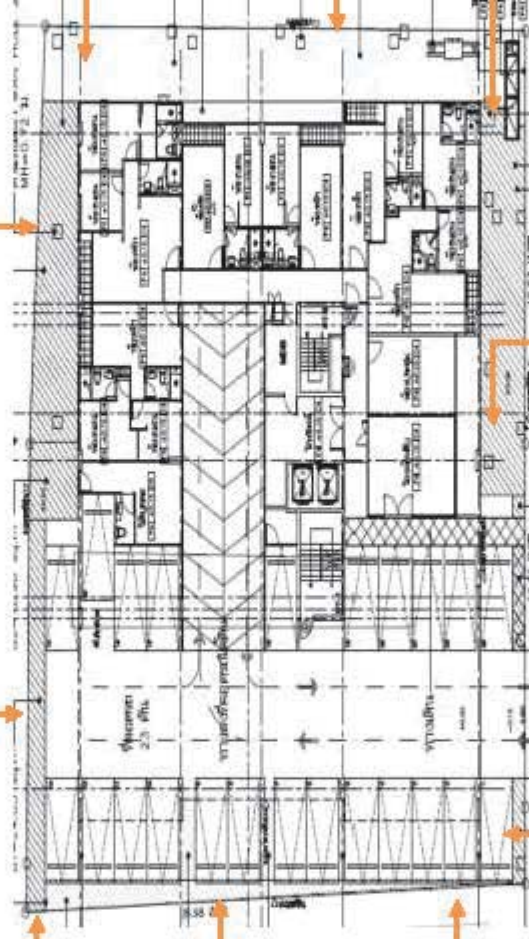
| องค์ประกอบทางสิ่งแวดล้อม | มาตรการป้องกันและแก้ไขผลกระทบสิ่งแวดล้อม | ผลการปฏิบัติตามและรายละเอียดการปฏิบัติตามมาตรการฯ<br>✓ = ปฏิบัติ X = ไม่ได้ปฏิบัติ ○ = ปฏิบัติไม่ได้<br>◎ = ปฏิบัติได้แต่ไม่มีประสิทธิภาพ ● = ยังไม่ถึงเวลาปฏิบัติ | ปัญหาอุปสรรค/แนวทางการแก้ไข | เอกสารอ้างอิง |
|---|---|---|---|---|
| 1.1 สภาพภูมิประเทศ | <ul style="list-style-type: none"><li>- โครงการจัดให้มีพื้นที่สีเขียวบริเวณชั้นพื้นดิน และชั้นคาฟ้า รวมพื้นที่ทั้งหมด 517.81 ตารางเมตร คิดเป็นสัดส่วน 1 คน ต่อพื้นที่สีเขียว 1.004 ตารางเมตร โดยตำแหน่งที่ปลูกจะอยู่ตามแนวรั้วของโครงการโดยรอบอาคาร เพื่อช่วยลดผลกระทบอันแสง และเพิ่มความร่มรื่นสบายตา เกิดภูมิทัศน์ที่ดีทั้งจากภายนอกภายใน และจากภายนอกสู่ภายในโครงการ</li><li>- จัดให้มีการจองที่ดินการลงทะเบียนตามกฎหมายฉบับที่ 48 (พ.ศ.2540) ออกตามความในพระราชบัญญัติควบคุมอาคาร พ.ศ. 2522 ข้อ 27 กล่าวไว้ว่า "ที่ดินที่ไม่มีโฉนดที่ดินตามกฎหมายออกอาคาร จะต้องมีการลงทะเบียนที่ดินและได้ไม่เกินร้อยละ 30"</li><li>- คอยดูแลรักษาพื้นที่สีเขียว และต้นไม้ในโครงการให้ดูสวยงามอยู่เสมอ</li></ul> | <ul style="list-style-type: none"><li>✓</li></ul> | <ul style="list-style-type: none"><li>- โครงการจัดให้มีพื้นที่สีเขียวภายในโครงการบริเวณชั้น 1 และชั้นคาฟ้า โดยปัจจุบันโครงการมีการปลูกพรรณไม้ครบทุกพื้นที่ เพื่อช่วยดูดซับมลพิษทำให้อากาศบริสุทธิ์มากขึ้น พร้อมทั้งจัดให้มีสวนสวนลอยดินบริเวณพื้นที่สีเขียวเป็นประจำทุกวัน เพื่อเพิ่มความอุดมสมบูรณ์และสวยงามอยู่เสมอ</li></ul> | <ul style="list-style-type: none"><li>-</li></ul> <p>ภาพที่ 2.2-1 พื้นที่สีเขียว</p> |

พื้นที่สีเขียวชั้น 1  
ภาพที่ 2.2-1 พื้นที่สีเขียว

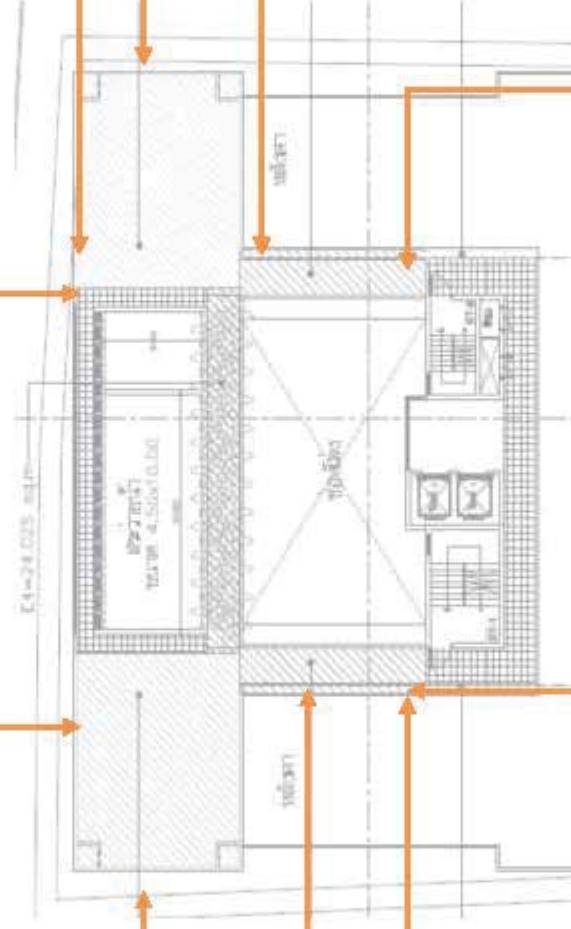
พื้นที่สีเขียวรอบอาคาร  
ภาพที่ 2.2-1 (ต่อ) พื้นที่สีเขียว

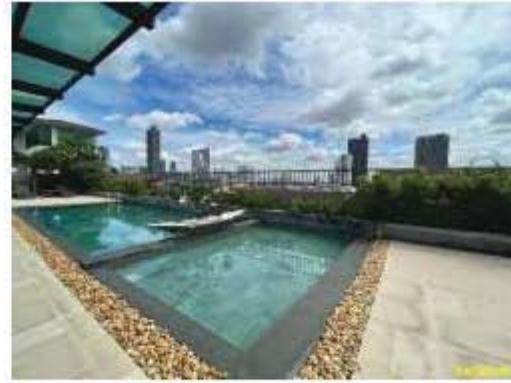
ราวกันตก ชั้นคาตาฟ้า

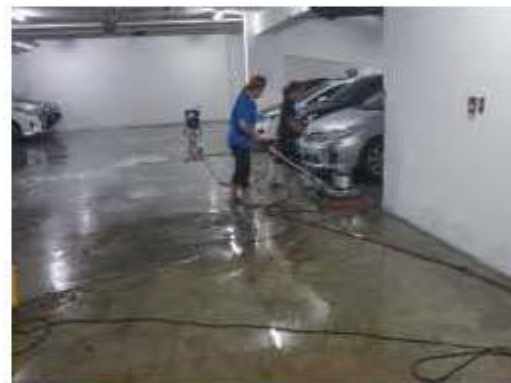
ทำความสะอาดถนน

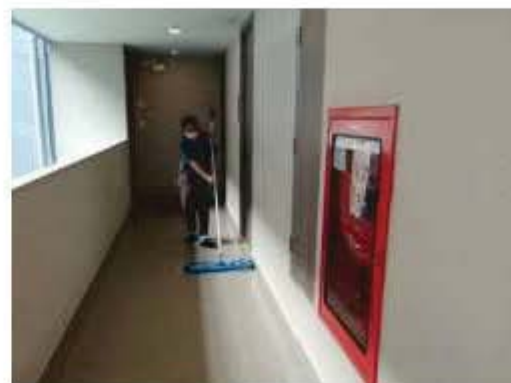
ทำความสะอาดโถงทางเดิน

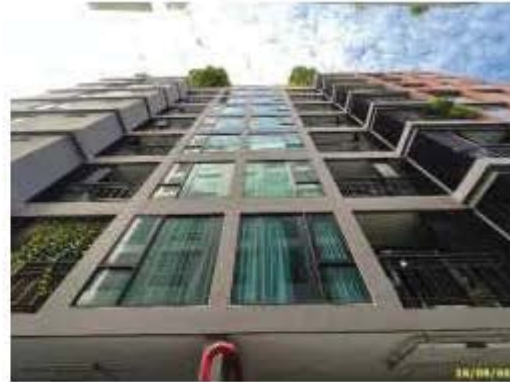
ระบบระบายอากาศวิธีธรรมชาติ

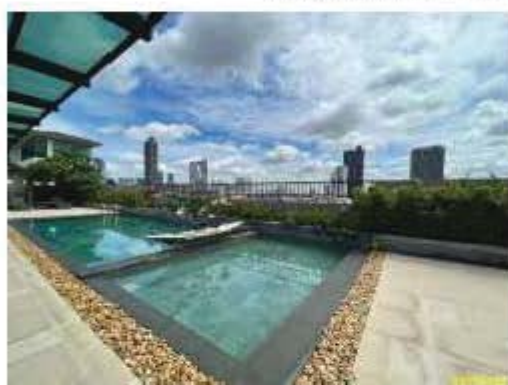
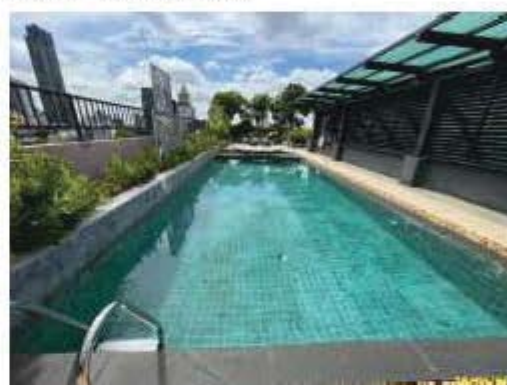
โครงสร้างสระว่ายน้ำ

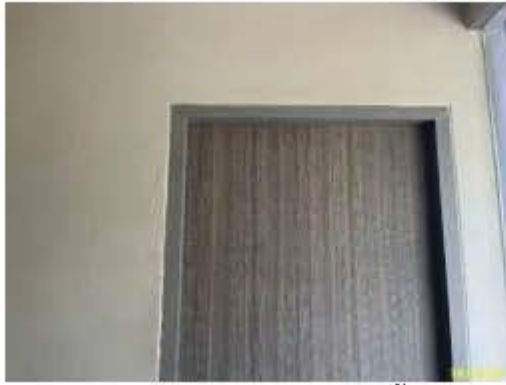
| องค์ประกอบทางสิ่งแวดล้อม | มาตรการป้องกันและแก้ไขผลกระทบสิ่งแวดล้อม | ผลการปฏิบัติตามและรายละเอียดการปฏิบัติตามมาตรการฯ<br>✓ = ปฏิบัติ X = ไม่ปฏิบัติตาม ○ = ปฏิบัติไม่ได้<br>◎ = ปฏิบัติได้แต่มีประสิทธิภาพ ● = ยังไม่สิ่งแวดล้อมปฏิบัติ | ปัญหาอุปสรรค/แนวทางการแก้ไข | เอกสารอ้างอิง |
|---|---|---|---|---|
| | - สถานที่เก็บสารเคมี ต้องมีป้ายระบุ ว่า สถานที่เก็บสารเคมีอันตราย และห้ามเข้า มีการระบอบายกาศ และกฏป้องกันน้ำดื่มเข้าภาชนะบรรจุสารเคมี | X | ตารางที่ 4.2 | ภาพที่ 2.2-10 ระบบการบริหารจัดการขยะน้ำ<br>ภาพที่ 2.2-10 ระบบการบริหารจัดการขยะน้ำ |

ห้องเก็บสารเคมีเดิมสระว่ายน้ำ

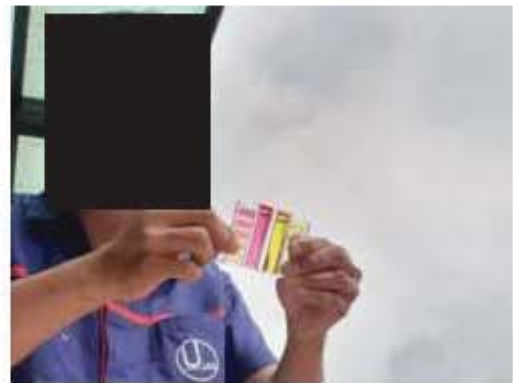
| องค์ประกอบทางสิ่งแวดล้อม | มาตรการป้องกันและแก้ไขผลกระทบสิ่งแวดล้อม | ผลการปฏิบัติตามและรายละเอียดการปฏิบัติตามมาตรการฯ<br>✓ = ปฏิบัติ X = ไม่ได้ปฏิบัติ ○ = ปฏิบัติไม่ได้<br>◎ = ปฏิบัติได้แต่ไม่มีประสิทธิภาพ ● = ยังไม่สิ่งแวดล้อมปฏิบัติ | ปัญหาอุปสรรค/แนวทางการแก้ไข | เอกสารอ้างอิง |
|---|---|---|---|---|
| | - จัดให้มีเครื่องมือสำหรับตรวจวัดค่าคลอรีนในน้ำ ได้แก่ pH Meter และ Free and Total Chlorine Test Kit ใช้ประจำโครงการ รวมทั้งบันทึกผลการวัดค่า | ✓ | - ปัจจุบันทางโครงการมอบหมายให้เจ้าหน้าที่ของโครงการดำเนินการตรวจวัดค่าคลอรีนเป็นกรด-ด่าง และค่าคลอรีนประจำวัน 2 ครั้ง พร้อมทั้งจัดตั้งทีมผลการวัดค่าคลอรีนทุกวัน | ภาคผนวก ง-1 ผลการตรวจวิเคราะห์คุณภาพน้ำในสระว่ายน้ำ : ค่าความเป็นกรด-ด่าง และคลอรีน |

ตรวจวัดค่าความเป็นกรด-ด่าง และคลอรีนประจำวัน

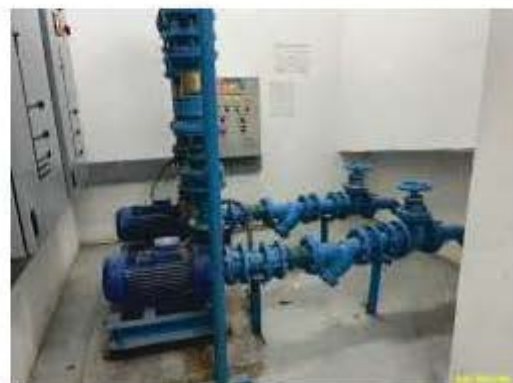
ถังเก็บน้ำขึ้นใต้ดิน พร้อมเครื่องสูบน้ำ

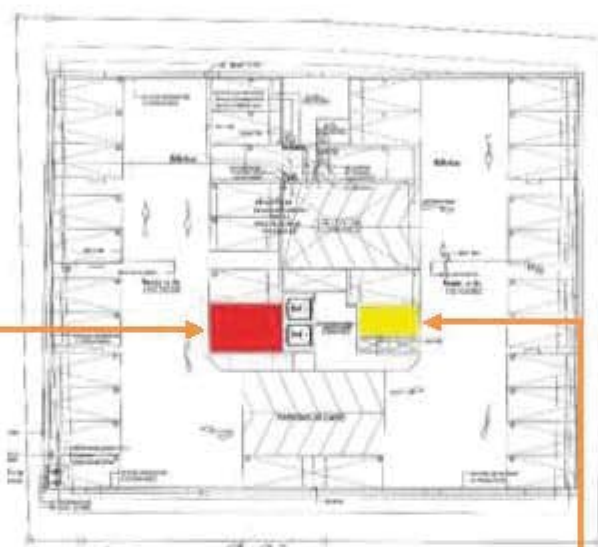
บันไดหนีไฟ ST-2
