สรุปผลการปฏิบัติตามมาตรการฯ  
และข้อเสนอแนะ

จากผลการติดตามตรวจสอบผลการปฏิบัติตามมาตรการป้องกันและแก้ไขผลกระทบสิ่งแวดล้อมและมาตรการติดตามตรวจสอบผลกระทบสิ่งแวดล้อม โครงการ อาคารชุด THE NEST SUKHUMVIT 22 (ระยะดำเนินการ) ระหว่างเดือนเดือนมกราคม ถึง มิถุนายน พ.ศ. 2566 พบว่าโครงการฯ มีการปฏิบัติตามมาตรการฯ โดยส่วนใหญ่แล้ว แต่ยังคงมีบางมาตรการที่ทางโครงการไม่ได้ปฏิบัติ ปฏิบัติไม่ได้ ปฏิบัติได้แต่ไม่มีประสิทธิภาพ และยังไม่ถึงเวลาปฏิบัติ โดยสามารถสรุปได้ ดังตารางที่ 4-1

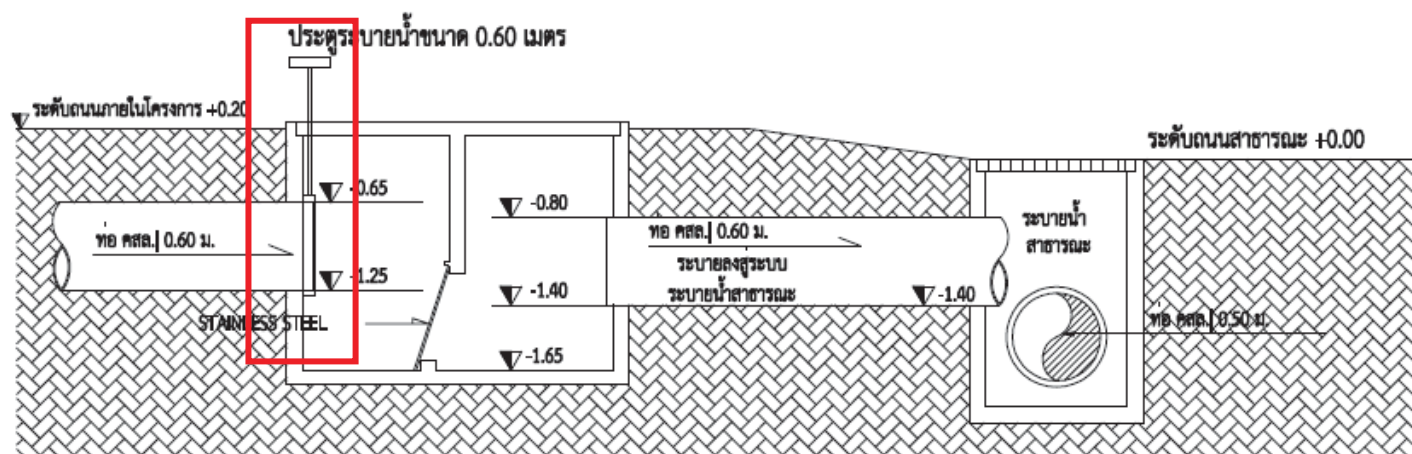
ภาพที่ 4-2 ตำแหน่งการติดตั้งประตูปิด-เปิดระบายน้ำ

- จัดให้มีประตูน้ำ ปิด-เปิด (Sluice gate valve) เพื่อป้องกันน้ำไหลย้อนเข้ามาตามท่อระบายน้ำ	<p><u>การดำเนินการในปัจจุบัน</u></p> <p>- ไม่ได้ปฏิบัติ : ภายในพื้นที่โครงการไม่พบการติดตั้งประตูน้ำ ปิด-เปิด (Sluice gate valve) เพื่อป้องกันน้ำ ไหลย้อนเข้ามาตามท่อระบายน้ำ</p> <p><u>แนวทางการดำเนินการ</u></p> <p>- ให้โครงการดำเนินการติดตั้งประตูน้ำ ปิด-เปิด (Sluice gate valve) เพื่อป้องกันน้ำไหลย้อนเข้ามาตามท่อระบายน้ำ หรือสอบถามไปยังผู้พัฒนาโครงการถึงการติดตั้งอุปกรณ์ดังกล่าว พร้อมทั้งหาวิธีการแก้ไขปัญหาร่วมกันอย่างสันติวิธี</p>
<b>4. คุณภาพชีวิต</b>
