รายงานผลการปฏิบัติตามเงื่อนไขของมาตรการป้องกันและแก้ไขผลกระทบสิ่งแวดล้อม และมาตรการติดตามตรวจสอบคุณภาพสิ่งแวดล้อม โครงการโรงแรม เคป เฮอร์ส หลังสวน ประจำปีเดือน มกราคม – มิถุนายน 2566 โครงการฯ ได้ดำเนินนโยบายในการตรวจสอบ และรักษาคุณภาพสิ่งแวดล้อม ควบคู่กับการดำเนินกิจการของบริษัทฯ เพื่อตอบสนองพระราชบัญญัติส่งเสริม และรักษาคุณภาพสิ่งแวดล้อมแห่งชาติ พ.ศ. 2535 ทางบริษัทฯ จึงได้ดำเนินการติดตามตรวจสอบคุณภาพสิ่งแวดล้อม ตามแนวทางในหนังสือแจ้งผลการพิจารณารายงานที่ ทส 1009/6901 ลงวันที่ 10 สิงหาคม 2549 (หน้าที่ 1 ภาคผนวก ง) โดยทางโครงการฯ ได้ดำเนินการติดตามตรวจสอบและจัดทำรายงานผลการปฏิบัติตามเงื่อนไขของมาตรการป้องกันและแก้ไขผลกระทบสิ่งแวดล้อมและมาตรการติดตามตรวจสอบคุณภาพสิ่งแวดล้อม ระยะดำเนินการเพื่อนำเสนอสำนักงานฯ พิจารณาเป็นประจำทุก 6 เดือน

ชื่อโครงการฯ	โครงการโรงแรม เคป เฮอร์ส หลังสวน
เลขที่หนังสือเห็นชอบ	ทส 1009/6901
สถานที่ตั้ง	เลขที่ 43 ถนนหลังสวน แขวงลุมพินี เขตปทุมวัน กรุงเทพมหานคร
ชื่อเจ้าของโครงการฯ	บริษัท เกษมกิจ จำกัด
สถานที่ติดต่อ	เลขที่ 120 ถนน สีลม แขวงสุริยวงศ์ เขตบางรัก กรุงเทพฯ 10500
ได้รับความเห็นชอบในรายงานการวิเคราะห์ผลกระทบสิ่งแวดล้อมเมื่อ 10 สิงหาคม 2549	
โครงการได้นำเสนอรายงานผลการปฏิบัติตามมาตรการฯ ครึ่งสุดท้ายเมื่อเดือน กรกฎาคม – ธันวาคม 2565

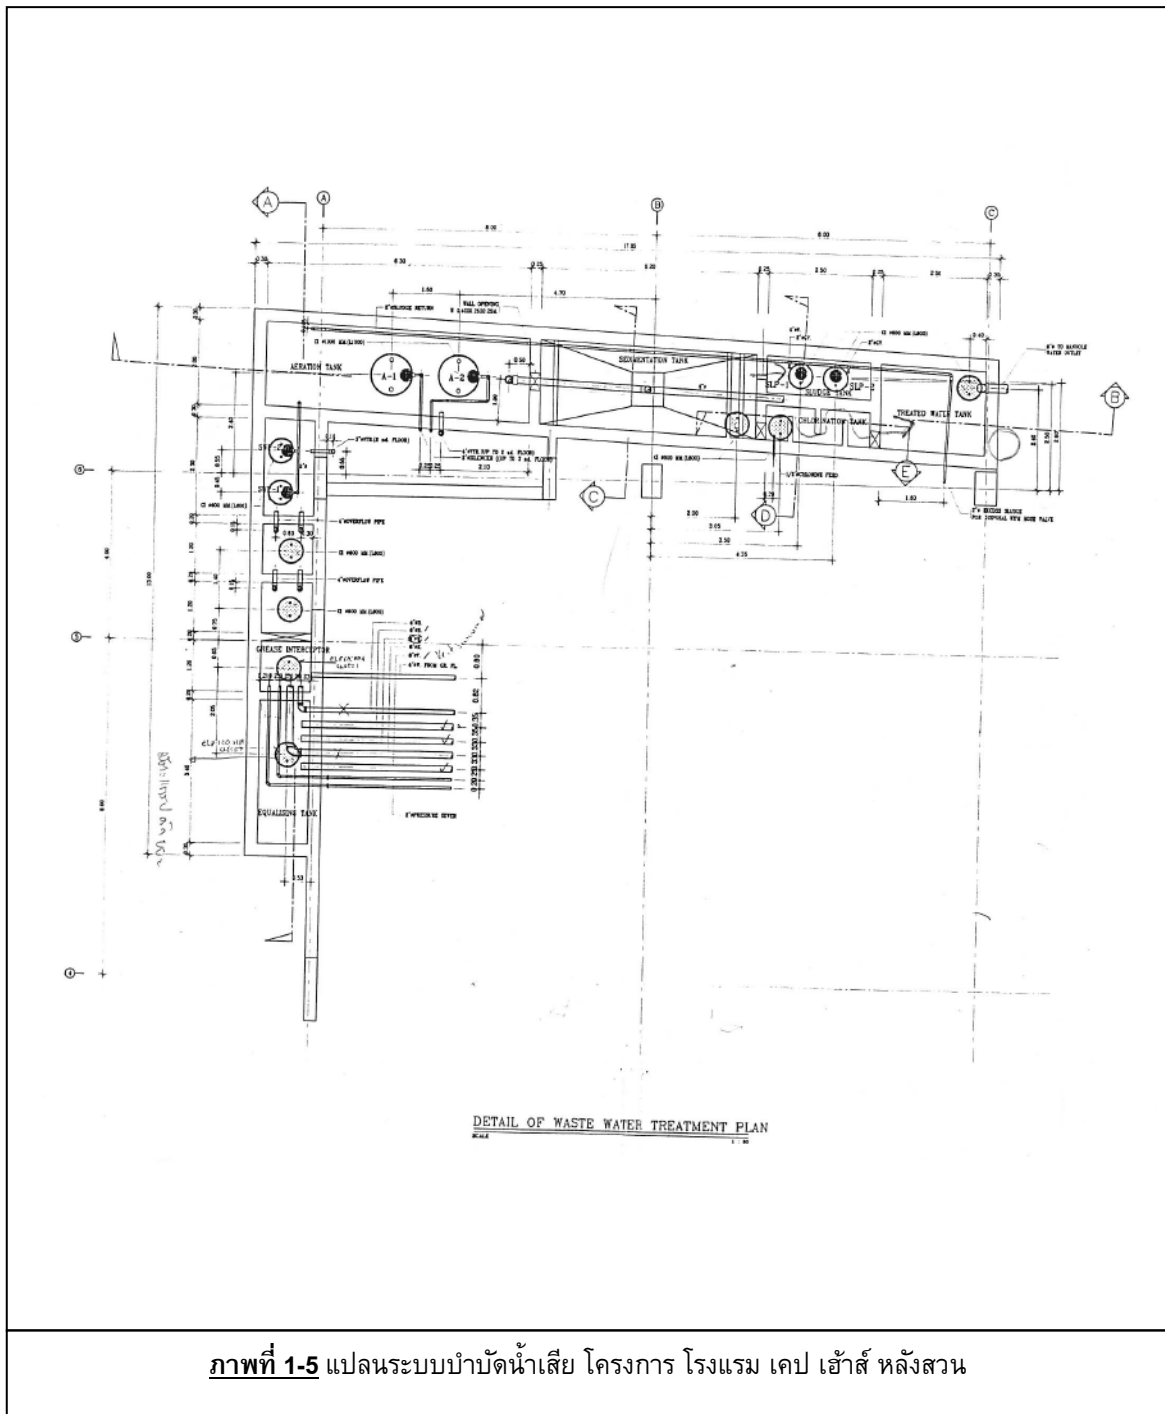
ภาพที่ 1-5 แผนระบบบำบัดน้ำเสีย โครงการ โรงแรม เคป เแฮสส์ หลังสวน

3.2 การจัดการน้ำเสีย 3.2.1 ติดตั้งและควบคุมระบบบำบัดน้ำเสียทำงานได้ตามมาตรฐานและมีประสิทธิภาพ โดยระบบบำบัดน้ำเสียของโครงการเป็นแบบ Extended Aeration Activated Sludge ประกอบด้วยบ่อพักน้ำเสียขนาด 54.6 ลบม. บ่อเติมอากาศขนาด 59.22 ลบม. บ่อดกตะกอนขนาด 48.36 ลบม. บ่อเก็บตะกอนขนาด 12 ลบม. บ่อเติมคลอรีนขนาด 4.1 ลบม. และบ่อพักน้ำทิ้ง 17.424 ลบม. โดยน้ำเสียที่ผ่านการบำบัดแล้วต้องมีคุณภาพตามมาตรฐานน้ำทิ้งจากอาคารประเภท ข ตามประกาศกระทรวงวิทยาศาสตร์และเทคโนโลยีและสิ่งแวดล้อม คือ มีค่า pH ระหว่าง 5.0-9.0 ค่า BOD < 30 มก./ลิตร เป็นต้น ก่อนระบายออกสู่ท่อระบายน้ำสาธารณะต่อไป	✓	-	ได้จัดให้ระบบบำบัดน้ำเสียแบบ Extended Aeration Activated Sludge แล้วและน้ำเสียที่ผ่านการบำบัดแล้วจะมีคุณภาพตามมาตรฐานน้ำทิ้งตามข้อกำหนดอาคารประเภท ข ตามประกาศกระทรวงวิทยาศาสตร์และเทคโนโลยีและสิ่งแวดล้อม คือ มีค่า pH ระหว่าง 5.0-9.0 ค่า BOD < 30 มก./ลิตรก่อนระบายออกสู่ภายนอกโครงการ	-	ภาพที่ 1-5

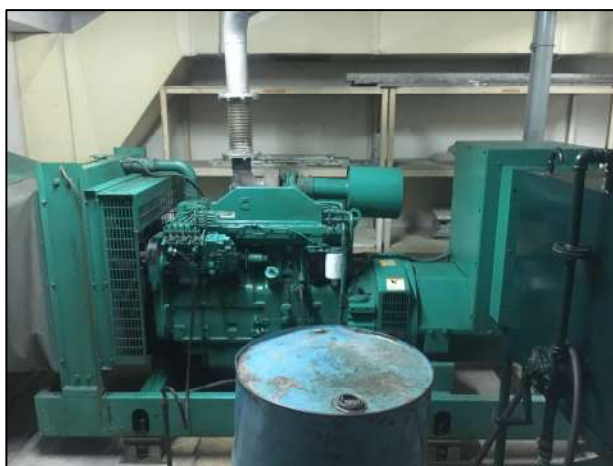
ภาพที่ 1-8 เจนเนอเรเตอร์ของโครงการ

3.6 การป้องกันและบรรเทาสาธารณภัย					
3.6.1 จัดให้มีระบบป้องกันอัคคีภัยและระบบสัญญาณเตือนภัยที่ได้มาตรฐาน รวมทั้งระบบไฟฟ้าสำรองให้จ่ายไฟได้ไม่น้อยกว่า 2 ชม. เมื่อเกิดเหตุฉุกเฉิน	✓	-	โครงการฯ จัดให้มีระบบไฟฟ้าสำรองไม่น้อยกว่า 2 ชม. เมื่อเกิดเหตุฉุกเฉินพร้อมทั้งมีการตรวจสอบระบบฯ ให้พร้อมใช้งาน 24 ชม.	-	ภาพที่ 1-8 และ หน้าที่ 44 ภาคผนวก ง

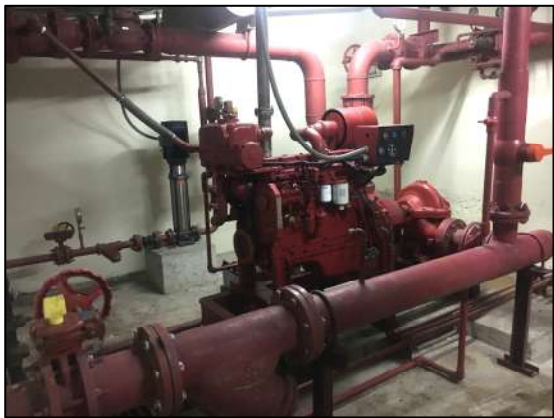
<p>ภาพที่ 1-17 ปั๊มดับเพลิง (Fire Pump)</p>	<p>ภาพที่ 1-18 บ้ายจุดรวมพล</p>

3.6.3 จัดให้มีถังเก็บน้ำสำรองสำหรับดับเพลิง โดยมีถังเก็บน้ำขนาด 300 ลบ.ม.ที่ชั้นใต้ดินและขนาด 1.5 ลบ.ม. จำนวน 25 ถังที่ชั้นหลังคา คิดเป็นปริมาตรรวมเท่ากับ 337.5 ลบ.ม. ซึ่งเมื่อหักน้ำใช้แล้วคงเหลือ 179 ลบ.ม. สามารถใช้เป็นน้ำสำรองสำหรับการดับเพลิงได้เป็นระยะเวลาถึง 98 นาที (คิดอัตราการไหล 30 ลิตรต่อนาที)	✓	-	โครงการฯ จัดให้มีปั๊มดับเพลิงและถังน้ำรองสำหรับดับเพลิงถึง 3 แห่ง คือ แท็งก์เก็บน้ำใต้อาคารชั้นใต้ดิน, ถังที่ชั้นหลังคาและได้ทำการเดินท่อน้ำจากสระว่ายน้ำ ชั้น 16 เข้าทางดูดของปั๊มเพิ่มอีกด้วย	-	ภาพที่ 1-3, ภาพที่ 1-4 และ ภาพที่ 1-17

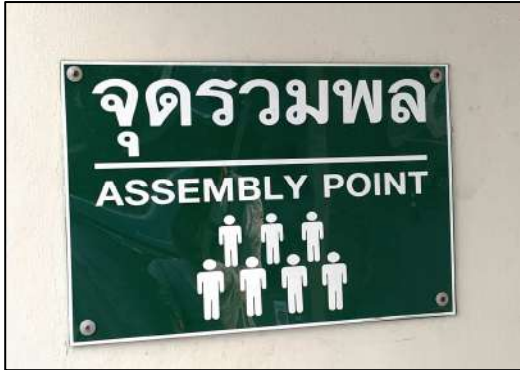
3.6.2 จัดให้มีบันไดหนีไฟ 2 จุด ซึ่งสามารถลำเลียงคนออกจากอาคารได้หมดภายใน 28 นาที มีจุดรวมพลทั้งภายนอกภายในพื้นที่โครงการ โดยมีพื้นที่จุดรวมพลขนาด 62 ตร.ม.และมีจุดหนีไฟทางอากาศที่ชั้นดาดฟ้า	✓	-	โครงการฯ จัดให้มีบันไดหนีไฟที่สามารถอพยพคนออกจากอาคารไปยังจุดรวมพลทั้งภายนอกพื้นที่โครงการฯ แล้ว และได้จัดให้มีจุดหนีไฟทางอากาศที่ชั้นดาดฟ้าแล้วเช่นกัน	-	ภาพที่ 1-15, ภาพที่ 1-16 และ ภาพที่ 1-18

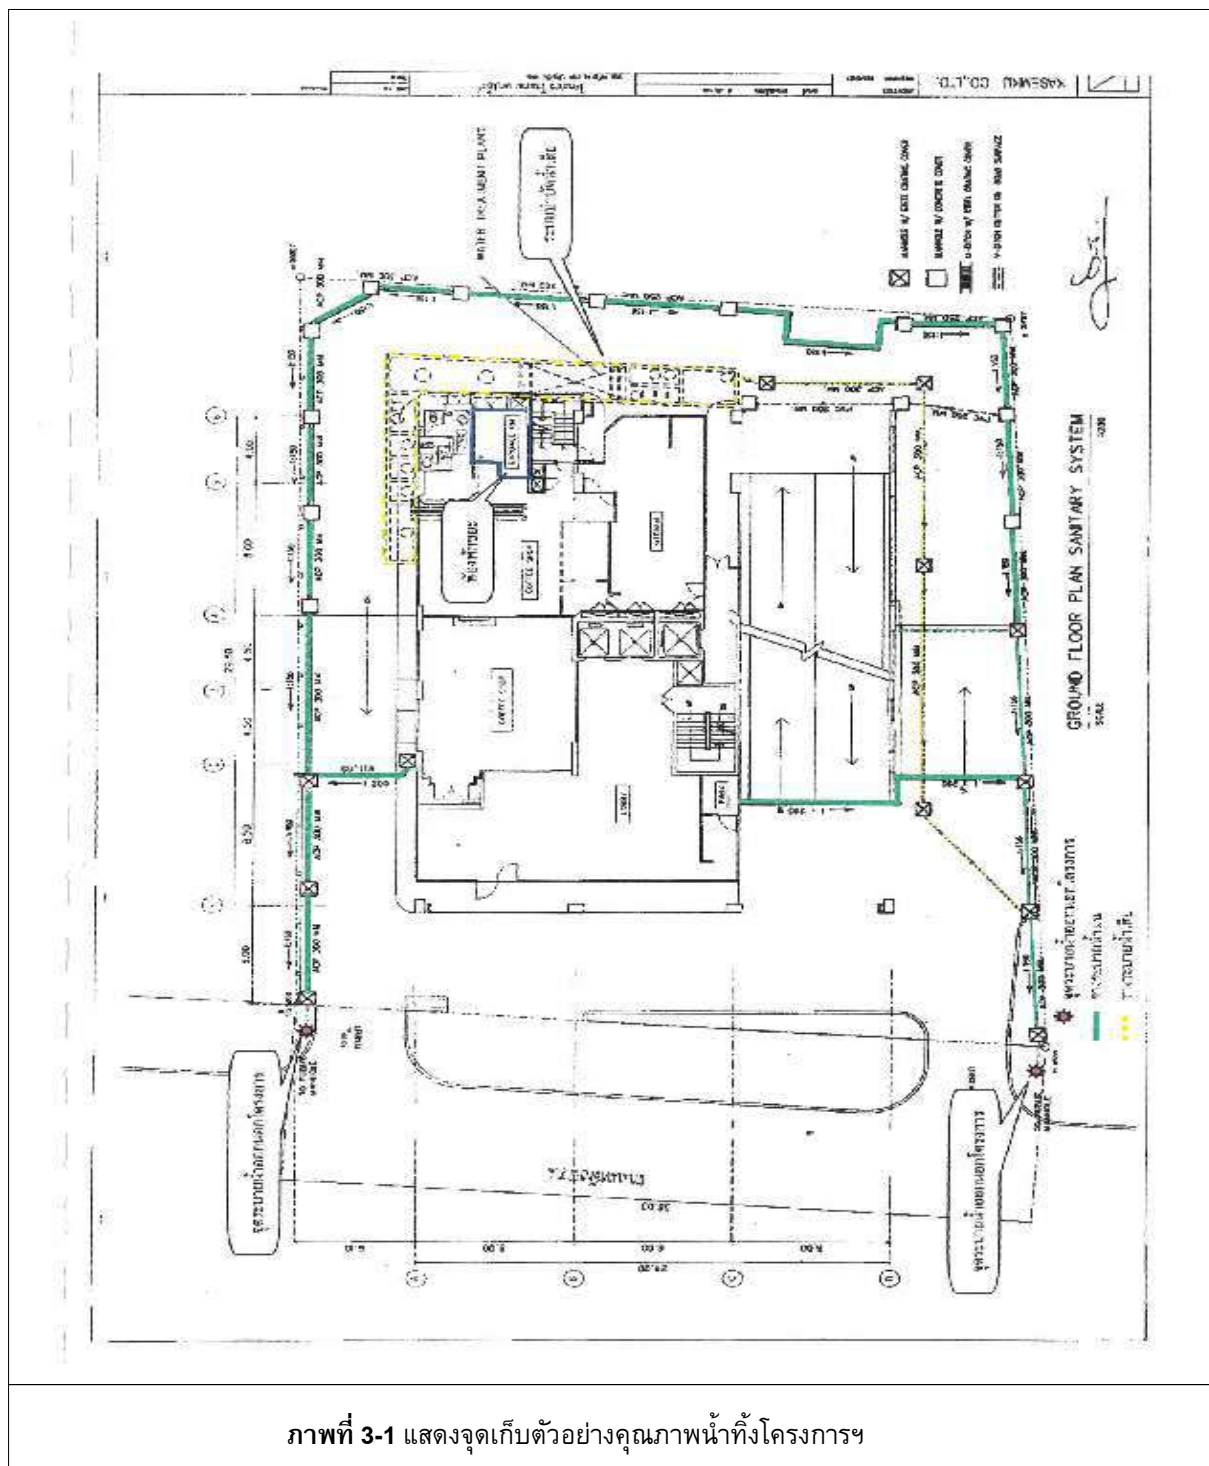
ภาพที่ 3-1 แสดงจุดเก็บตัวอย่างคุณภาพน้ำทิ้งโครงการฯ

3.1.1 จุดระบายน้ำออกจากระบบฯ ที่บ่อบำบัดน้ำที่ผ่านการบำบัดแล้วจำนวน 1 ตัวอย่าง

3.1.2 บ่อบำบัดน้ำทิ้งสุดท้ายก่อนออกสู่ท่อระบายน้ำสาธารณะของโครงการ จำนวน 1 ตัวอย่าง
