## บทที่ 2

ผลการปฏิบัติตามมาตรการป้องกันและ  
แก้ไขผลกระทบสิ่งแวดล้อม

#### 2.1 การดำเนินการ

นิติบุคคลหมู่บ้านจัดสรรนันทวัน พระรามเก้า - อ่อนนุช ได้มอบหมายให้ บริษัท เอ็มเม็กซ์ แอสโซซิเอชัน จำกัด ดำเนินการติดตามตรวจสอบผลการปฏิบัติตามมาตรการป้องกันและแก้ไขผลกระทบสิ่งแวดล้อม โครงการหมู่บ้านจัดสรรนันทวัน พระรามเก้า - อ่อนนุช (ระยะดำเนินการ) ช่วงเดือนมกราคม - มิถุนายน 2566 ในด้านต่าง ๆ ดังนี้

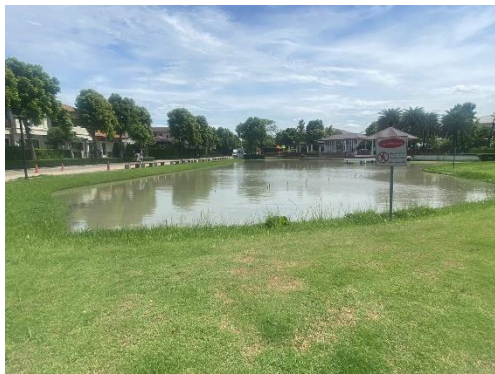
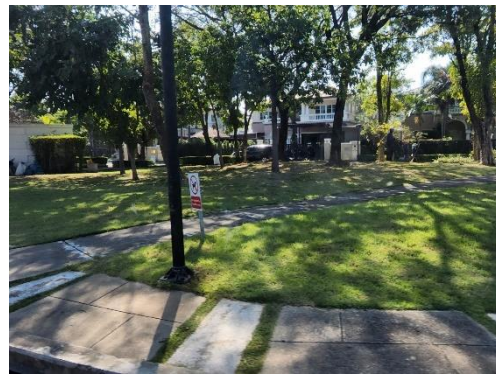
ภาพที่ 2-1 พื้นที่สีเขียวบริเวณสวนสาธารณะ บริเวณทางเท้า

| มาตรการป้องกันและแก้ไขผลกระทบสิ่งแวดล้อม | ผลการปฏิบัติตามมาตรการป้องกันและแก้ไขผลกระทบสิ่งแวดล้อม | รูปภาพและเอกสารอ้างอิง | ปัญหา / อุปสรรคและแนวทางการแก้ไข |
|---|---|---|---|
| <u>1.3 คุณภาพอากาศ</u> เสี่ยงได้รับควันและความสั่นสะเทือน <ul style="list-style-type: none"> <li>คุณภาพอากาศ <ul style="list-style-type: none"> <li>ปลูกต้นไม้บริเวณทางเท้าและที่สวนสาธารณะเพื่อให้การระบายอากาศได้ดีและช่วยลดผลกระทบด้านฝุ่นละออง</li> </ul> </li> </ul> | - โครงการได้ปฏิบัติตามมาตรการ โดยโครงการได้มีการปลูกไม้ยืนต้นและหญ้าคลุมดินบริเวณสวนสาธารณะและบริเวณทางเท้า เช่น ต้นแคนา ต้นปาล์ม ต้นหมาก เป็นต้น เพื่อช่วยในการระบายอากาศลดผลกระทบทางด้านฝุ่นละออง | ภาพที่ 2-1 | - |

| มาตรการป้องกันและแก้ไขผลกระทบสิ่งแวดล้อม | ผลการปฏิบัติตามมาตรการป้องกันและแก้ไขผลกระทบสิ่งแวดล้อม | รูปภาพและเอกสารอ้างอิง | ปัญหา / อุปสรรคและแนวทางการแก้ไข |
|--|---|---|---|
| - ทางโครงการมีการจัดแปลงที่ดินสำหรับสวนสาธารณะ และพื้นที่สีเขียวภายในโครงการเพื่อปลูกต้นไม้และหญ้าคลุมดิน | - โครงการได้มีการจัดแปลงที่ดินสำหรับสวนสาธารณะ จำนวน 2 แปลง เพื่อจัดให้เป็นพื้นที่สีเขียวภายในโครงการเพื่อปลูกต้นไม้ทั้งไม้ยืนต้น ไม้พุ่ม ไม้ดอก และหญ้าคลุมดิน | ภาพที่ 2-1 | - |

| มาตรการป้องกันและแก้ไขผลกระทบสิ่งแวดล้อม | ผลการปฏิบัติตามมาตรการป้องกันและแก้ไขผลกระทบสิ่งแวดล้อม | รูปภาพและเอกสารอ้างอิง | ปัญหา / อุปสรรคและแนวทางการแก้ไข |
|---|---|---|---|
| <ul style="list-style-type: none"> <li>ทางโครงการได้จัดให้มีพื้นที่สีเขียวภายในโครงการเพื่อไม่ให้เกิดผลกระทบด้านลบต่อทัศนียภาพของพื้นที่โครงการและบริเวณโดยรอบพื้นที่โครงการ นอกจากนี้ ยังมีพื้นที่สีเขียวส่วนอื่น ๆ ภายในพื้นที่โครงการ ได้แก่ บริเวณทางเข้า – ออกโครงการ เกาะกลางและริมถนนภายในโครงการทำให้โครงการ ซึ่งจะสร้างความร่มรื่นและสวยงามภายในโครงการ</li> </ul> | <ul style="list-style-type: none"> <li>โครงการได้มีการปฏิบัติตามมาตรการ โดยโครงการได้จัดให้มีพื้นที่สีเขียวภายในโครงการเพื่อไม่ให้เกิดผลกระทบด้านลบต่อทัศนียภาพของพื้นที่โครงการและบริเวณโดยรอบพื้นที่โครงการ นอกจากนี้ ยังมีพื้นที่สีเขียวส่วนอื่น ๆ ภายในพื้นที่โครงการ ได้แก่ บริเวณทางเข้า-ออก เกาะกลางและริมถนนภายในโครงการทำให้สร้างความร่มรื่นและความสวยงามภายในโครงการ</li> </ul> | ภาพที่ 2-1 | - |

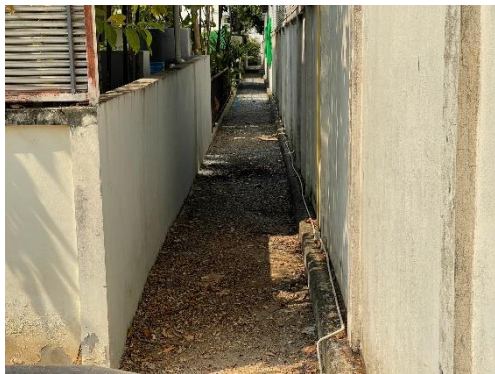
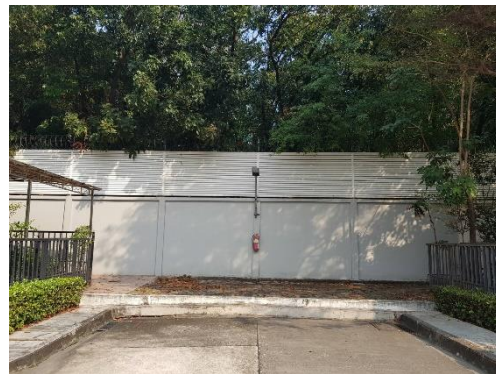
ภาพที่ 2-2 พื้นที่ทางเดินตลอดแนวรั้วที่ติดกับกุฏิพระของวัดคุณแม่จันทร์

| มาตรการป้องกันและแก้ไขผลกระทบสิ่งแวดล้อม | ผลการปฏิบัติตามมาตรการป้องกันและแก้ไขผลกระทบสิ่งแวดล้อม | รูปภาพและเอกสารอ้างอิง | ปัญหา / อุปสรรคและแนวทางการแก้ไข |
|---|---|---|---|
| - กันพื้นที่ระยะ 2.00 เมตร ตลอดแนวรั้วที่ติดกับกุฏิพระของวัดคุณแม่จันทร์ให้เป็นพื้นที่ส่วนกลางสำหรับปลูกต้นแคนาความสูง 7.00 เมตร ตลอดแนวรั้ว | - โครงการได้ปฏิบัติตามมาตรการบางส่วน โดยโครงการได้มีการกันพื้นที่ระยะประมาณ 2.00 เมตร ตลอดแนวรั้วที่ติดกับกุฏิพระของวัดคุณแม่จันทร์ให้เป็นพื้นที่ส่วนกลาง แต่ไม่ได้ทำการปลูกต้นแคนาตลอดแนวรั้ว | ภาพที่ 2-2 | รายละเอียดตารางที่ 4.1 |

| มาตรการป้องกันและแก้ไขผลกระทบสิ่งแวดล้อม | ผลการปฏิบัติตามมาตรการป้องกันและแก้ไขผลกระทบสิ่งแวดล้อม | รูปภาพและเอกสารอ้างอิง | ปัญหา / อุปสรรคและแนวทางการแก้ไข |
|--|--|---|---|
| <ul style="list-style-type: none"> <li>- กันพื้นที่ระยะ 2.00 เมตร ตลอดแนวรั้วที่ติดกับกุฏิพระของวัดคุณแม่จันทร์ให้เป็นพื้นที่ส่วนกลางสำหรับปลูกต้นไม้ความสูง 7.00 เมตร ตลอดแนวรั้ว</li> </ul> | <ul style="list-style-type: none"> <li>- โครงการได้มีการปฏิบัติตามมาตรการบางส่วน โดยโครงการมีการกันพื้นที่ส่วนกลางตลอดแนวรั้ว แต่ไม่ได้ทำการปลูกต้นไม้ความสูง 7.00 เมตร ตลอดแนวรั้ว แต่ทางโครงการมีการประชาสัมพันธ์แจ้งให้บ้านพักอาศัยที่ติดกับวัดคุณแม่จันทร์ให้ระมัดระวังไม่ให้เปิดวิทยุ โทรทัศน์ เสียงดังเกินไป เพื่อลดผลกระทบทางด้านเสียง</li> </ul> | ภาพที่ 2-2 | รายละเอียดตารางที่ 4.1 |

| มาตรการป้องกันและแก้ไขผลกระทบสิ่งแวดล้อม | ผลการปฏิบัติตามมาตรการป้องกันและแก้ไขผลกระทบสิ่งแวดล้อม | รูปภาพและเอกสารอ้างอิง | ปัญหา / อุปสรรคและแนวทางการแก้ไข |
|--|---|---|---|
| <b>3.1. การใช้ประโยชน์ที่ดิน</b><br><ul style="list-style-type: none"> <li>กันที่ดินระยะ 2.00 เมตร ตลอดแนวรั้วที่ติดกับกฎพระให้เป็นพื้นที่ส่วนกลางสำหรับปลูกต้นไม้ตลอดแนวรั้ว เพื่อลดผลกระทบด้านต่าง ๆ ต่อวัดคุณแม่จันทร์</li> </ul> | <ul style="list-style-type: none"> <li>โครงการได้มีการปฏิบัติตามมาตรการบางส่วน โดยโครงการมีการกันพื้นที่ส่วนกลางตลอดแนวรั้ว แต่ไม่ได้ทำการปลูกต้นไม้ความสูง 7.00 เมตร ตลอดแนวรั้ว แต่ทางโครงการมีการประชาสัมพันธ์แจ้งให้บ้านพักอาศัยที่ติดกับติดกับกฎพระให้ระมัดระวังไม่ให้เสียงดังเกินไป เพื่อลดผลกระทบทางด้านเสียง</li> </ul> | ภาพที่ 2-2 | รายละเอียดตารางที่ 4.1 |

| มาตรการป้องกันและแก้ไขผลกระทบสิ่งแวดล้อม | ผลการปฏิบัติตามมาตรการป้องกันและแก้ไขผลกระทบสิ่งแวดล้อม | รูปภาพและเอกสารอ้างอิง | ปัญหา / อุปสรรคและแนวทางการแก้ไข |
|---|---|---|---|
| <ul style="list-style-type: none"> <li>ดูแลไม่ให้ตัดทำลายต้นไม้บริเวณแนวรั้วที่ติดกับวัดคุณแม่จันทร์และในกรณีพบว่าต้นไม้หัก/ล้ม หรือตายโครงการจะต้องนำต้นไม้ต้นใหม่ที่มีความสูงไม่น้อยกว่า 7.00 เมตร มาปลูกแทนทันที</li> </ul> | <ul style="list-style-type: none"> <li>โครงการได้ปฏิบัติตามมาตรการบางส่วน โครงการไม่ได้มีการปลูกต้นไม้บริเวณแนวรั้วที่ติดกับวัดคุณแม่จันทร์ ปัจจุบันบริเวณแนวรั้วติดกับวัดคุณแม่จันทร์ โครงการได้จัดสรรเป็นพื้นที่ทางเดินตลอดแนวรั้วติดกับวัดคุณจันทร์</li> </ul> | ภาพที่ 2-2 | รายละเอียดตารางที่ 4.1 |

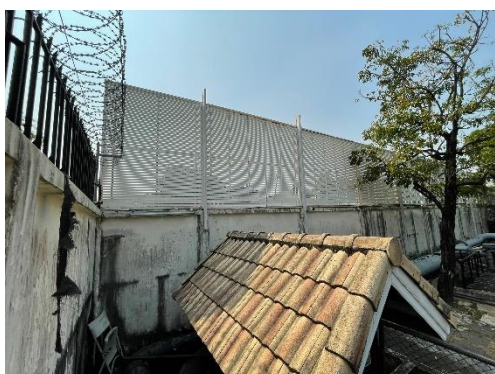
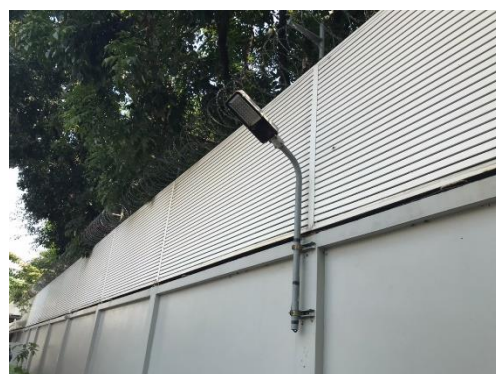
ภาพที่ 2-3 รั้วอิฐบล๊อคความสูงประมาณ 3 เมตร และเพิ่มระแนง PVC ประมาณ 2 เมตร  
บริเวณที่ติดกับชุมชนและวัดคุณแม่จันทร์

| มาตรการป้องกันและแก้ไขผลกระทบสิ่งแวดล้อม | ผลการปฏิบัติตามมาตรการป้องกันและแก้ไขผลกระทบสิ่งแวดล้อม | รูปภาพและเอกสารอ้างอิง | ปัญหา / อุปสรรคและแนวทางการแก้ไข |
|--|--|---|---|
| <ul style="list-style-type: none"> <li>● เสี่ยงด้รบกวน (ต่อ) <ul style="list-style-type: none"> <li>- สร้างรั้วอิฐบล็อกความสูง 3 เมตร บริเวณที่ติดกับชุมชนและเพิ่มระแนง PVC อีก 2 เมตร บริเวณที่ติดกับวัดคุณแม่จันทร์</li> </ul> </li> </ul> | <ul style="list-style-type: none"> <li>- โครงการได้ปฏิบัติตามมาตรการ โครงการได้มีการสร้างรั้วด้วยอิฐบล็อกความสูงประมาณ 3 เมตร บริเวณที่ติดกับชุมชนเพิ่มระแนง PVC อีกประมาณ 2 เมตร บริเวณที่ติดกับวัดคุณแม่จันทร์ เพื่อลดผลกระทบทางด้านเสียง และมีการเพิ่มรั้วลวดหนามบนรั้วเดิม เพื่อเพิ่มความปลอดภัย</li> </ul> | ภาพที่ 2-3 | - |

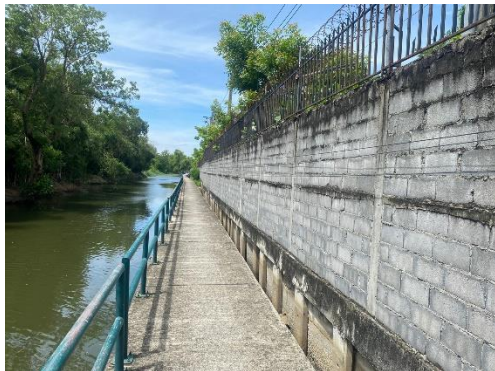
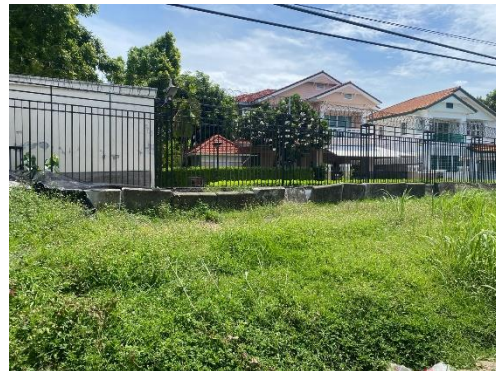
ภาพที่ 2-4 แนวรั้วล้อมรอบพื้นที่โครงการ

| มาตรการป้องกันและแก้ไขผลกระทบสิ่งแวดล้อม | ผลการปฏิบัติตามมาตรการป้องกันและแก้ไขผลกระทบสิ่งแวดล้อม | รูปภาพและเอกสารอ้างอิง | ปัญหา / อุปสรรคและแนวทางการแก้ไข |
|--|---|---|---|
| - สร้างรั้วล้อมรอบพื้นที่โดยรอบโครงการไว้เพื่อป้องกันไม่ให้เกิดการชะล้างพังทลายของดินหรือชะพาตะกอนดินสู่พื้นที่รอบข้างโครงการ | - โครงการได้ปฏิบัติตามมาตรการ โดยโครงการได้มีการสร้างรั้วด้วยอิฐบล็อกล้อมรอบพื้นที่โดยรอบโครงการ เพื่อป้องกันไม่ให้เกิดการชะล้างพังทลายของดินหรือชะพาตะกอนดินสู่พื้นที่รอบข้างโครงการ | ภาพที่ 2-4 | - |

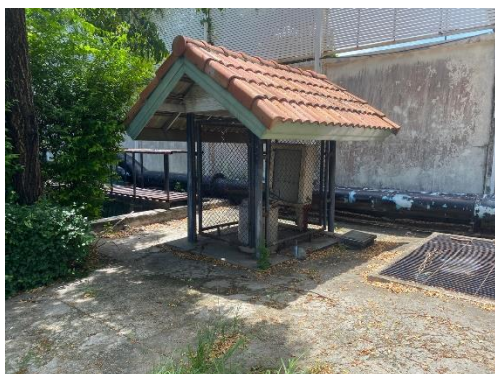
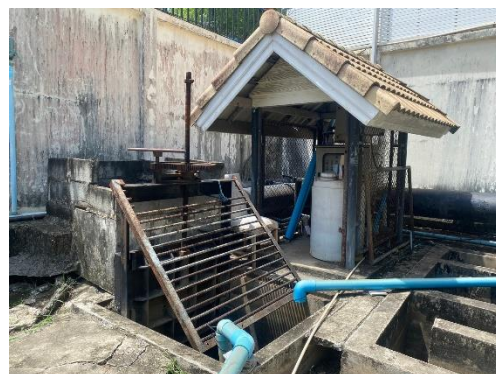
ภาพที่ 2-5 ระบบบำบัดน้ำเสียรวมส่วนกลางภายในโครงการ

| มาตรการป้องกันและแก้ไขผลกระทบสิ่งแวดล้อม | ผลการปฏิบัติตามมาตรการป้องกันและแก้ไขผลกระทบสิ่งแวดล้อม | รูปภาพและเอกสารอ้างอิง | ปัญหา / อุปสรรคและแนวทางการแก้ไข |
|--|---|---|---|
| - ทำการบำบัดน้ำเสียที่เกิดจากโครงการ 2 ขั้นตอน คือ การบำบัดขั้นต้นด้วยถังบำบัดน้ำเสียสำเร็จรูปที่ติดตั้งประจำอยู่ที่บ้าน จากนั้นน้ำเสียที่ถูกบำบัดขั้นต้นแล้วจะถูกส่งไปบำบัดที่ระบบบำบัดน้ำเสียรวม ซึ่งเป็นระบบบำบัดน้ำเสียสำเร็จรูปก่อนระบายลงสู่คลองที่อยู่ใกล้เคียง ซึ่งจะบำบัดน้ำจนมีคุณภาพอยู่ในเกณฑ์มาตรฐานน้ำทิ้ง | - โครงการได้ปฏิบัติตามมาตรการ โดยโครงการทำการบำบัดน้ำเสียที่เกิดจากโครงการ 2 ขั้นตอน คือ การบำบัดขั้นต้นด้วยถังบำบัดน้ำเสียสำเร็จรูปที่ติดตั้งประจำอยู่ที่บ้าน จากนั้นน้ำเสียที่ถูกบำบัดขั้นต้นแล้วจะถูกส่งไปบำบัดที่ระบบบำบัดน้ำเสียรวม ซึ่งเป็นระบบบำบัดน้ำเสียสำเร็จรูปก่อนระบายลงสู่คลองที่อยู่ใกล้เคียง ซึ่งจะบำบัดน้ำจนมีคุณภาพอยู่ในเกณฑ์มาตรฐานน้ำทิ้งก่อนระบายลงสู่ลำคลองแม่จันทน์ และคลองประเวศบุรีรมย์ | ภาพที่ 2-5 | - |

| มาตรการป้องกันและแก้ไขผลกระทบสิ่งแวดล้อม | ผลการปฏิบัติตามมาตรการป้องกันและแก้ไขผลกระทบสิ่งแวดล้อม | รูปภาพและเอกสารอ้างอิง | ปัญหา / อุปสรรคและแนวทางการแก้ไข |
|--|--|---|---|
| <ul style="list-style-type: none"> <li>- ดูแลให้ระบบบำบัดน้ำเสียรวมส่วนกลางของโครงการทุกแห่งเปิดทำงานอยู่ตลอดเวลา</li> </ul> | <ul style="list-style-type: none"> <li>- โครงการได้ปฏิบัติตามมาตรการ โดยโครงการได้ดูแลให้ระบบบำบัดน้ำเสียรวมส่วนกลางของโครงการเปิดทำงานอยู่ตลอดเวลา</li> </ul> | <p>ภาพที่ 2-5</p> | - |
| <ul style="list-style-type: none"> <li>- ป้องกันมิให้น้ำเสียระบายลงคลองก่อนที่จะได้รับการบำบัดจากระบบบำบัดน้ำเสียรวมส่วนกลางของโครงการทุกแห่ง</li> </ul> | <ul style="list-style-type: none"> <li>- โครงการได้ปฏิบัติตามมาตรการ โดยโครงการได้เปิดระบบบำบัดน้ำเสียรวมส่วนกลางทุกแห่งตลอดเวลา</li> </ul> | <p>ภาพที่ 2-5</p> | - |

| มาตรการป้องกันและแก้ไขผลกระทบสิ่งแวดล้อม | ผลการปฏิบัติตามมาตรการป้องกันและแก้ไขผลกระทบสิ่งแวดล้อม | รูปภาพและเอกสารอ้างอิง | ปัญหา / อุปสรรคและแนวทางการแก้ไข |
|--|--|---|---|
| <p><u>3.7. การบำบัดน้ำเสีย (ต่อ)</u></p> <ul style="list-style-type: none"> <li>- ก่อนใช้งานระบบบำบัดน้ำเสียรวม ต้องเตรียมให้ระบบบำบัดมีประสิทธิภาพคงที่ก่อน</li> </ul> | <ul style="list-style-type: none"> <li>- โครงการได้ปฏิบัติตามมาตรการ โดยโครงการได้มีการจัดให้มีเจ้าหน้าที่ประจำเพื่อคอยดูแลระบบบำบัดน้ำเสียให้สามารถทำงานได้อย่างมีประสิทธิภาพ ก่อนใช้งานระบบบำบัดน้ำเสียรวมส่วนกลางมีประสิทธิภาพคงที่ก่อนเสมอ</li> </ul> | ภาพที่ 2-5 | - |
| <ul style="list-style-type: none"> <li>- ดูแลให้ระบบบำบัดน้ำเสียรวมส่วนกลางของโครงการทุกแห่งเปิดทำงานอยู่ตลอดเวลา</li> </ul> | <ul style="list-style-type: none"> <li>- โครงการได้มีการจัดเจ้าหน้าที่ดูแลให้ระบบบำบัดน้ำเสียรวมส่วนกลางของโครงการทุกแห่งมีการเปิดทำงานอยู่ตลอดเวลา</li> </ul> | ภาพที่ 2-5 | - |
| <ul style="list-style-type: none"> <li>- ต้องมีการติดตามตรวจสอบระบบบำบัดน้ำเสียรวมส่วนกลางของโครงการทุกแห่งให้มีประสิทธิภาพที่ดีอยู่เสมอ โดยจัดให้มีเจ้าหน้าที่ดูแลบำรุงรักษาระบบบำบัดน้ำเสีย</li> </ul> | <ul style="list-style-type: none"> <li>- โครงการได้มีการปฏิบัติตามมาตรการ โดยโครงการได้จัดให้มีเจ้าหน้าที่ดูแล และติดตามตรวจสอบระบบบำบัดน้ำเสียรวมส่วนกลางของโครงการทุกแห่งให้มีประสิทธิภาพที่ดีอยู่เสมอ</li> </ul> | ภาพที่ 2-5 | - |

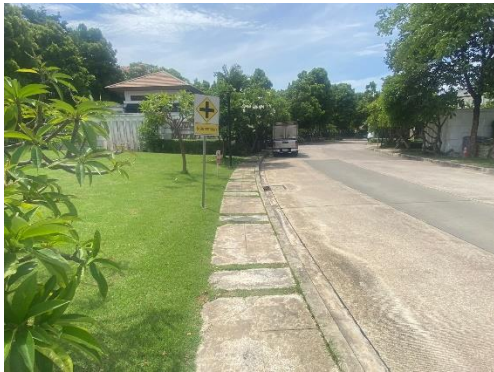
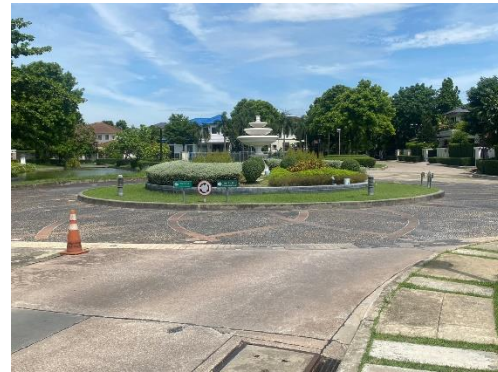
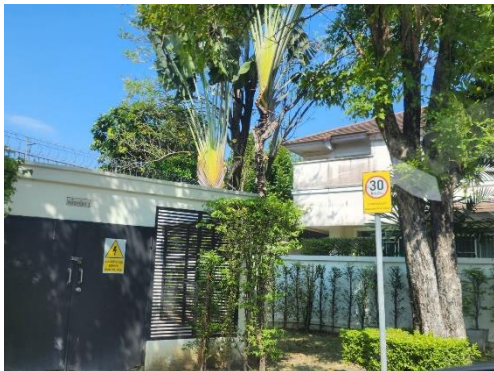
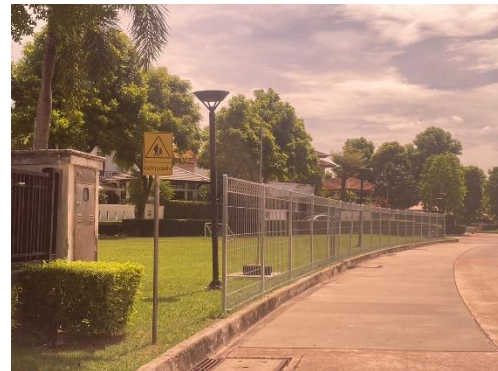
ภาพที่ 2-9 ป้ายสัญญาณการจราจร และสัญลักษณ์อื่นๆ ภายในโครงการ

| มาตรการป้องกันและแก้ไขผลกระทบสิ่งแวดล้อม | ผลการปฏิบัติตามมาตรการป้องกันและแก้ไขผลกระทบสิ่งแวดล้อม | รูปภาพและเอกสารอ้างอิง | ปัญหา / อุปสรรคและแนวทางการแก้ไข |
|--|---|---|---|
| <ul style="list-style-type: none"> <li>จัดทำป้ายสัญญาณการจราจรหรือสัญลักษณ์อื่น ๆ ที่เห็นได้ชัดเจน เพื่อให้การจราจรมีความสะดวกมากขึ้น และซ่อมแซมหากพบว่าชำรุด</li> </ul> | <ul style="list-style-type: none"> <li>โครงการได้ปฏิบัติตามมาตรการ โดยโครงการได้จัดทำป้ายสัญญาณการจราจร เช่น ป้ายจำกัดความเร็ว ป้ายทางแยกป้ายวงเวียน ที่เห็นได้อย่างชัดเจนเพื่อให้การจราจรมีความสะดวกมากขึ้น</li> </ul> | ภาพที่ 2-9 | - |

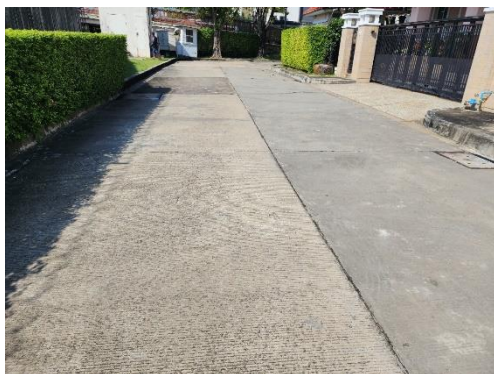
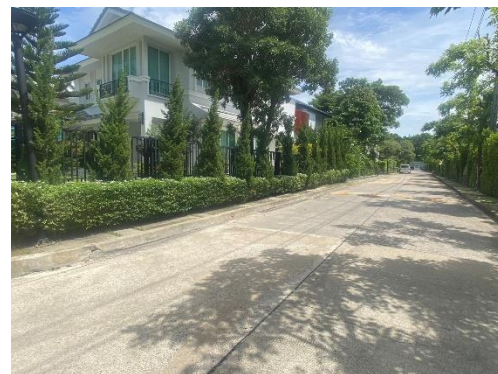
ภาพที่ 2-10 สภาพถนนภายในโครงการ

| มาตรการป้องกันและแก้ไขผลกระทบสิ่งแวดล้อม | ผลการปฏิบัติตามมาตรการป้องกันและแก้ไขผลกระทบสิ่งแวดล้อม | รูปภาพและเอกสารอ้างอิง | ปัญหา / อุปสรรคและแนวทางการแก้ไข |
|---|--|---|---|
| - ตรวจสอบสภาพถนนภายในโครงการอย่างสม่ำเสมอ หากพบว่ามีสภาพชำรุดต้องรีบซ่อมแซม | - โครงการได้ปฏิบัติตามมาตรการ โดยโครงการได้มีการตรวจสอบสภาพถนนในพื้นที่โครงการอย่างสม่ำเสมอ ซึ่งหากพบว่ามีสภาพชำรุดหรือทรุดโทรมก็จะทำการซ่อมแซมโดยทันที | ภาพที่ 2-10 | - |

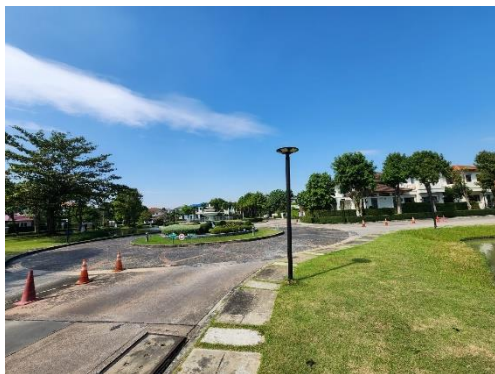
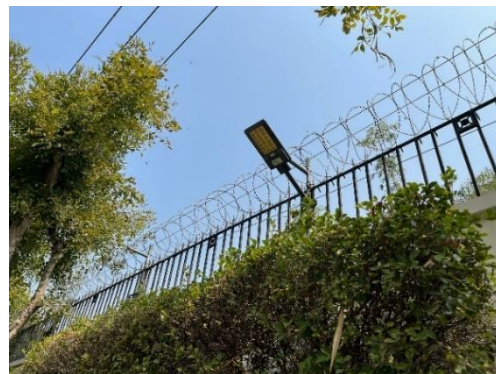
ภาพที่ 2-11 ไฟส่องสว่างภายในโครงการ

| มาตรการป้องกันและแก้ไขผลกระทบสิ่งแวดล้อม | ผลการปฏิบัติตามมาตรการป้องกันและแก้ไขผลกระทบสิ่งแวดล้อม | รูปภาพและเอกสารอ้างอิง | ปัญหา / อุปสรรคและแนวทางการแก้ไข |
|---|--|---|---|
| - จัดให้มีไฟส่องสว่างอย่างเพียงพอโดยเฉพาะในเวลากลางคืนทั้งภายในโครงการและบริเวณแนวรั้วเป็นระยะ ๆ เพื่อให้เกิดความปลอดภัยต่อการสัญจรตามทางเดินเท้าที่อยู่ริมคลอง | - โครงการได้ปฏิบัติตามมาตรการ โครงการได้จัดให้มีไฟส่องสว่างบริเวณริมถนน ทางเท้า สวนสาธารณะ โดยเฉพาะบริเวณแนวรั้วเป็นระยะ ๆ เพื่อให้แสงสว่างแก่ผู้ที่สัญจรตามทางเท้าที่อยู่ริมคลอง | ภาพที่ 2-11 | - |

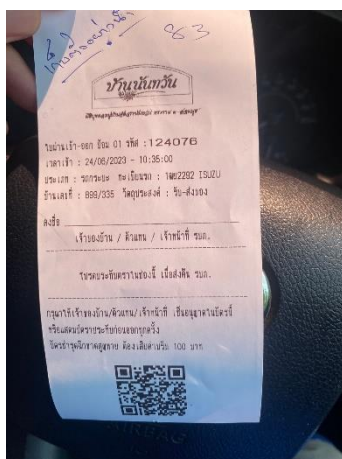
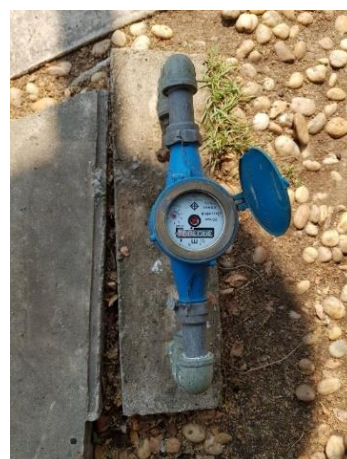
ภาพที่ 2-12 เอกสารใบผ่านเข้า - ออก และข้อปฏิบัติ

| มาตรการป้องกันและแก้ไขผลกระทบสิ่งแวดล้อม | ผลการปฏิบัติตามมาตรการป้องกันและแก้ไขผลกระทบสิ่งแวดล้อม | รูปภาพและเอกสารอ้างอิง | ปัญหา / อุปสรรคและแนวทางการแก้ไข |
|---|--|---|---|
| - การผ่านเข้า – ออกของรถยนต์ของบุคคลอื่นต้องปฏิบัติตามข้อตกลงที่ทำไว้ร่วมกับ บริษัท แลนด์ แอนด์ เฮาส์ จำกัด (มหาชน) | - โครงการได้ปฏิบัติตามมาตรการ โดยจัดให้มีการแลกบัตรผ่านเข้า-ออก (สำหรับผู้ติดต่อ) กล้องวงจรปิด มีอุปกรณ์สำหรับกันรถ ซึ่งเป็นไปตามมาตรฐานของ บริษัท แลนด์ แอนด์ เฮาส์ จำกัด (มหาชน) | ภาพที่ 2-12<br>(ภาคผนวกที่ 2)<br>เอกสารแนบที่ 2-3 | - |

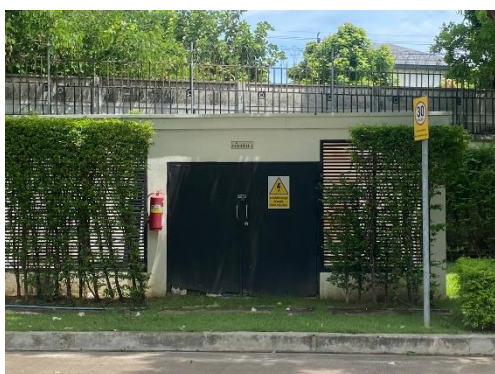
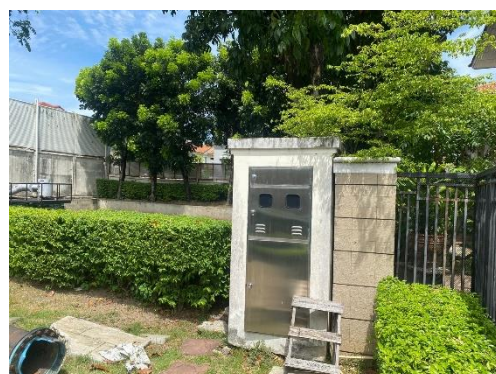
ภาพที่ 2-14 ระบบไฟฟ้าภายในโครงการ

| มาตรการป้องกันและแก้ไขผลกระทบสิ่งแวดล้อม | ผลการปฏิบัติตามมาตรการป้องกันและแก้ไขผลกระทบสิ่งแวดล้อม | รูปภาพและเอกสารอ้างอิง | ปัญหา / อุปสรรคและแนวทางการแก้ไข |
|--|---|--|---|
| <b>3.4. การใช้ไฟฟ้า</b><br><ul style="list-style-type: none"> <li>- ตรวจสอบระบบไฟฟ้าภายในโครงการให้อยู่ในสภาพดีอยู่เสมอ และรีบซ่อมแซมหากมีสภาพชำรุด</li> </ul> | <ul style="list-style-type: none"> <li>- โครงการได้ปฏิบัติตามมาตรการ โดยโครงการได้จัดให้มีเจ้าหน้าที่คอยตรวจสอบและดูแลระบบสาธารณูปโภคต่าง ๆ ภายในพื้นที่โครงการอย่างสม่ำเสมอ ระบบไฟฟ้าในพื้นที่โครงการ ได้แก่ บ่อบำบัด สวนสาธารณะ สำนักงานนิติ สโมสร และพื้นที่น้ำพุหน้าหมู่บ้าน ได้มีการจัดบันทึกและตรวจเช็คไฟฟ้าเป็นประจำทุกเดือน ซึ่งหากพบว่าการชำรุด โครงการมีการแจ้งให้หน่วยงานที่เกี่ยวข้องเข้ามาดำเนินการซ่อมแซมโดยทันที เนื่องจากระบบไฟฟ้าเป็นระบบใต้ดินทั้งหมด ซึ่งจะมีห้อง main ไฟฟ้าแรงสูงภายในโครงการ ดังนั้นจึงต้องมีเจ้าหน้าที่เข้ามาดูแลและติดตามตรวจสอบอย่างสม่ำเสมอ</li> </ul> | <p>ภาพที่ 2-14 และ<br/>(ภาคผนวกที่ 2)<br/>เอกสารแนบที่ 2-5</p> | - |

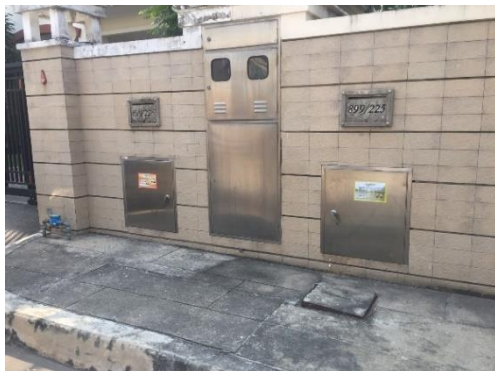
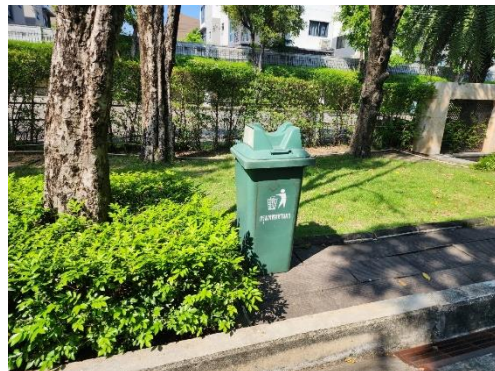
ภาพที่ 2-15 ถังรองรับขยะมูลฝอยภายในโครงการ

| มาตรการป้องกันและแก้ไขผลกระทบสิ่งแวดล้อม | ผลการปฏิบัติตามมาตรการป้องกันและแก้ไขผลกระทบสิ่งแวดล้อม | รูปภาพและเอกสารอ้างอิง | ปัญหา / อุปสรรคและแนวทางการแก้ไข |
|---|--|---|---|
| <b>3.6. การจัดการมูลฝอยและสิ่งปฏิกูล</b> <ul style="list-style-type: none"> <li>- จัดให้มีถังรองรับมูลฝอยสำหรับบ้านพักอาศัยแต่ละหลัง โดยเป็นช่องพักขยะแบบติดรั้วบ้านแต่ละหลัง มีฝาปิดมิดชิด และมีช่องเปิดอยู่ด้านนอกรั้วรวมถึงมีสัญลักษณ์ติดว่า "ขยะเปียก" และ "ขยะแห้ง" เพื่อให้เจ้าหน้าที่เข้ามาทำการเก็บขยะมูลฝอย สำหรับแปลงที่ดินโรงเรียนอนุบาลสโมสร และสำนักงานนิติบุคคลหมู่บ้านจัดสรรนั้นทางโครงการจะจัดเตรียมถังรองรับมูลฝอย สำหรับแต่ละแปลงที่ดินไว้อย่างเพียงพอ</li> </ul> | <ul style="list-style-type: none"> <li>- โครงการได้ปฏิบัติตามมาตรการ โดยโครงการได้จัดให้มีช่องพักขยะสำหรับบ้านพักอาศัยแต่ละหลังบริเวณรั้วหน้าบ้าน ซึ่งช่องดังกล่าวมีฝาปิดมิดชิด และมีช่องเปิดอยู่ด้านนอกรั้ว เพื่อให้เจ้าหน้าที่เข้ามาดำเนินการเก็บขนอย่างสะดวก โดยไม่ได้มีการทำสัญลักษณ์ติดไว้ว่าเป็น ขยะเปียก หรือขยะแห้ง เนื่องจากเจ้าหน้าที่โครงการได้ประชาสัมพันธ์ให้ผู้พักอาศัยคัดแยกขยะด้วยถุงดำทุกครั้งก่อนที่จะนำขยะมาใส่ในช่องพักขยะบริเวณหน้าบ้าน นอกจากนี้โครงการยังได้จัดให้มีการคัดแยกขยะบริเวณอาคารสโมสรส อาครสำนักงานนิติบุคคล โดยจัดวางถังขยะไว้บริเวณดังกล่าว เพื่อความสะดวกในการเก็บขนนำไปกำจัดต่อไป</li> </ul> | ภาพที่ 2-15 | - |
| <ul style="list-style-type: none"> <li>- ตรวจสอบสภาพถังรองรับมูลฝอยให้อยู่ในสภาพที่ดีอยู่เสมอ และหากมีสภาพชำรุดหรือใช้การไม่ได้ต้องเปลี่ยนถังรองรับมูลฝอยใบใหม่แทนทันที</li> </ul> | <ul style="list-style-type: none"> <li>- โครงการได้ปฏิบัติตามมาตรการ โดยโครงการได้จัดให้มีเจ้าหน้าที่คอยตรวจสอบและดูแลระบบสาธารณูปโภคต่าง ๆ ภายในพื้นที่โครงการอย่างสม่ำเสมอ หากมีสภาพชำรุดหรือใช้การไม่ได้โครงการจะเปลี่ยนถังรองรับมูลฝอยใบใหม่แทนทันที</li> </ul> | ภาพที่ 2-15 | - |

| มาตรการป้องกันและแก้ไขผลกระทบสิ่งแวดล้อม | ผลการปฏิบัติตามมาตรการป้องกันและแก้ไขผลกระทบสิ่งแวดล้อม | รูปภาพและเอกสารอ้างอิง | ปัญหา / อุปสรรคและแนวทางการแก้ไข |
|--|--|---|---|
| <ul style="list-style-type: none"> <li>กำชับให้ผู้พักอาศัยภายในโครงการคัดแยกและรวบรวมขยะใส่ถุงพลาสติกที่ต่างสีกันและปิดปากถุงให้แน่นก่อนนำมาทิ้งในถังรองรับมูลฝอยที่ติดสัญลักษณ์ว่า "ขยะเปียก" และ "ขยะแห้ง" เพื่อสะดวกต่อการเก็บขน</li> </ul> | <ul style="list-style-type: none"> <li>โครงการได้ปฏิบัติตามมาตรการ โดยโครงการได้มีการกำชับให้ผู้พักอาศัยภายในโครงการให้มีการคัดแยกขยะและรวบรวมใส่ถุงดำและปิดปากถุงให้แน่นก่อนนำขยะมาทิ้งในช่องรองรับขยะของแต่ละบ้าน โดยไม่มีการคัดแยกถุงตามสีของประเภทขยะเปียกและขยะแห้ง แต่อย่างไรก็ตามในการคัดแยกใส่ถุงดำก็สามารถอำนวยความสะดวกในการจัดเก็บขยะของเจ้าหน้าที่เก็บขนได้</li> </ul> | ภาพที่ 2-15 | - |

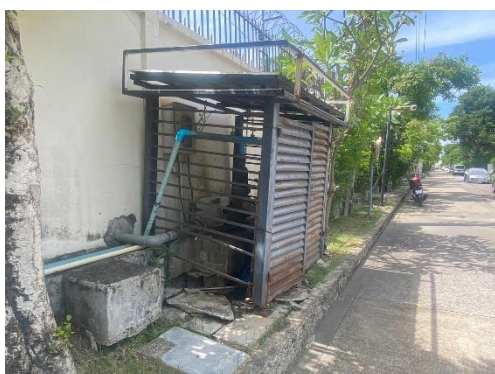
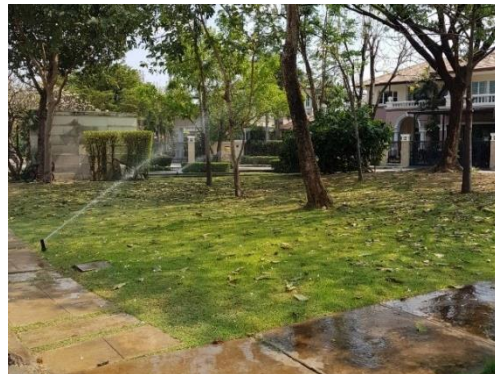
ภาพที่ 2-16 การสูบน้ำจากคลองแม่จันทน์มาใช้ในการรดน้ำต้นไม้ภายในโครงการ

| มาตรการป้องกันและแก้ไขผลกระทบสิ่งแวดล้อม | ผลการปฏิบัติตามมาตรการป้องกันและแก้ไขผลกระทบสิ่งแวดล้อม | รูปภาพและเอกสารอ้างอิง | ปัญหา / อุปสรรคและแนวทางการแก้ไข |
|---|--|---|---|
| <ul style="list-style-type: none"> <li>ทางโครงการควรมีการนำน้ำทิ้งที่ผ่านการบำบัดจากระบบบำบัดบางส่วนกลับมาใช้รดน้ำต้นไม้ภายในพื้นที่สีเขียวของโครงการ ส่วนน้ำทิ้งที่ผ่านการบำบัดที่เหลือทางโครงการจะระบายลงสู่คลองที่อยู่ใกล้เคียง</li> </ul> | <ul style="list-style-type: none"> <li>โครงการได้มีการปฏิบัติตามมาตรการบางส่วน โดยทางโครงการไม่ได้มีการนำน้ำทิ้งที่ผ่านการบำบัดจากระบบบำบัดกลับมาใช้รดน้ำต้นไม้และพื้นที่สีเขียวภายในโครงการ เนื่องจากน้ำทิ้งที่ผ่านการบำบัดมีปริมาณไม่เพียงพอ จึงต้องทำการสูบน้ำในลำคลองแม่จันทร์กลับมาใช้ทดแทน และมีการติดตั้งเครื่องสูบน้ำและติดตั้งสปริงเกอร์เพื่อทำการรดน้ำต้นไม้ในพื้นที่สีเขียวภายในโครงการ</li> </ul> | <p>ภาพที่ 2-16</p> | <p>รายละเอียดตารางที่ 4.1</p> |

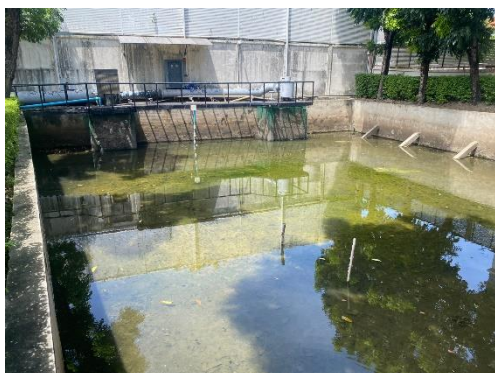
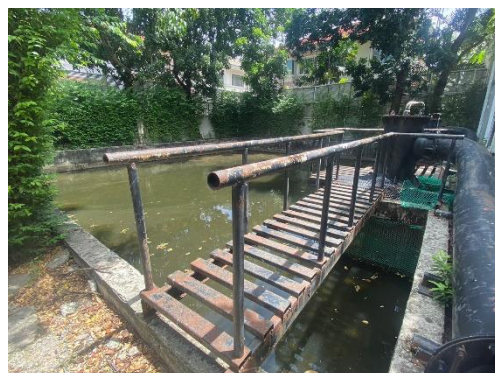
ภาพที่ 2-17 บ่อหน่วงน้ำ

| มาตรการป้องกันและแก้ไขผลกระทบสิ่งแวดล้อม | ผลการปฏิบัติตามมาตรการป้องกันและแก้ไขผลกระทบสิ่งแวดล้อม | รูปภาพและเอกสารอ้างอิง | ปัญหา / อุปสรรคและแนวทางการแก้ไข |
|---|---|---|---|
| <p><u>3.8. การระบายน้ำและการป้องกันน้ำท่วม</u></p> <ul style="list-style-type: none"> <li>- จัดสร้างบ่อหน่วงน้ำและวางระบายน้ำรอบโครงการเพื่อชะลอปริมาณน้ำฝนแล้วระบายออกจากโครงการด้วยอัตราการระบายน้ำที่ไม่เกินอัตราการระบายน้ำสูงสุดเดิมก่อนมีการพัฒนาโครงการ โดยการควบคุมด้วยประตูระบายน้ำ</li> </ul> | <ul style="list-style-type: none"> <li>- โครงการได้มีการปฏิบัติตามมาตรการ โดยโครงการได้มีการสร้างบ่อหน่วงน้ำ และวางระบายน้ำ โดยรอบพื้นที่โครงการเพื่อชะลอปริมาณน้ำฝนแล้วระบายออกจากพื้นที่โครงการด้วยอัตราการระบายน้ำที่ไม่เกินอัตราการระบายน้ำสูงสุดเดิมก่อนมีการพัฒนาโครงการ โดยมีประตูระบายน้ำซึ่งจะคอยควบคุมปริมาณน้ำไม่ให้เกิดการระบายเกินอัตราการระบายน้ำสูงสุดก่อนมีการพัฒนาโครงการ</li> </ul> | <p>ภาพที่ 2-17</p> | - |

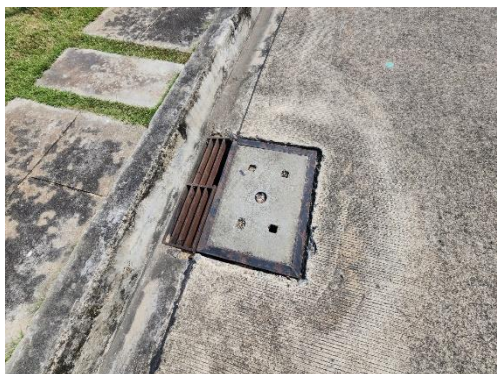
ภาพที่ 2-18 ท่อระบายน้ำ

| มาตรการป้องกันและแก้ไขผลกระทบสิ่งแวดล้อม | ผลการปฏิบัติตามมาตรการป้องกันและแก้ไขผลกระทบสิ่งแวดล้อม | รูปภาพและเอกสารอ้างอิง | ปัญหา / อุปสรรคและแนวทางการแก้ไข |
|---|---|---|---|
| <ul style="list-style-type: none"> <li>- ระมัดระวังมิให้เศษมูลฝอยตกลงไปในท่อระบายน้ำของโครงการ และคลองที่อยู่ใกล้เคียง ซึ่งจะทำให้เกิดการกีดขวางทางน้ำไหลและน้ำเน่าเสีย</li> </ul> | <ul style="list-style-type: none"> <li>- โครงการได้ปฏิบัติตามมาตรการ โดยโครงการได้มีการระมัดระวัง และคอยดูแล ไม่ให้เศษขยะมูลฝอยตกลงไปในท่อระบายน้ำของโครงการ เพื่อป้องกันการกีดขวางทางน้ำไหล และป้องกันการเน่าเสียของน้ำ</li> </ul> | <p>ภาพที่ 2-18</p> | - |

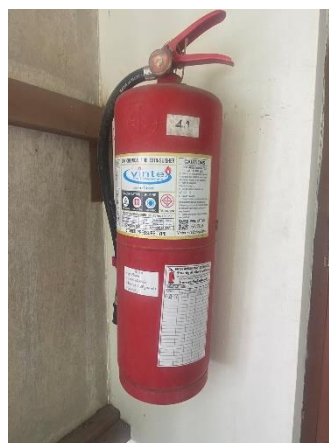
ภาพที่ 2-19 อุปกรณ์ป้องกันอัคคีภัยเบื้องต้น

| มาตรการป้องกันและแก้ไขผลกระทบสิ่งแวดล้อม | ผลการปฏิบัติตามมาตรการป้องกันและแก้ไขผลกระทบสิ่งแวดล้อม | รูปภาพและเอกสารอ้างอิง | ปัญหา / อุปสรรคและแนวทางการแก้ไข |
|--|---|---|---|
| <ul style="list-style-type: none"> <li>- จัดให้มีอุปกรณ์ป้องกันอัคคีภัยเบื้องต้น เช่น ถังดับเพลิงเคมีไว้ตามจุดต่าง ๆ ภายในโครงการและบริเวณป้อมยาม</li> </ul> | <ul style="list-style-type: none"> <li>- โครงการได้ปฏิบัติตามมาตรการ โครงการได้มีการจัดอุปกรณ์ป้องกันอัคคีภัยเบื้องต้นไว้ในพื้นที่โครงการ เช่น ถังดับเพลิงเคมีไว้จุดต่าง ๆ ของโครงการ ได้แก่ บริเวณป้อมยามที่คอยควบคุมการผ่านเข้า-ออก และบริเวณแนวรั้วโดยในรอบพื้นที่โครงการ</li> </ul> | ภาพที่ 2-19 | - |

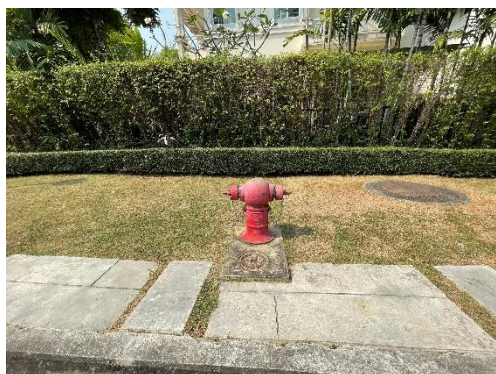
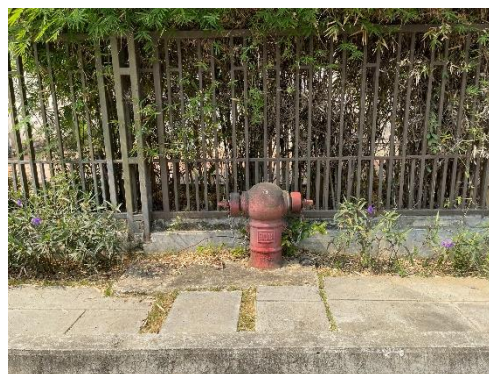
ภาพที่ 2-20 หัวจ่ายน้ำดับเพลิง

| มาตรการป้องกันและแก้ไขผลกระทบสิ่งแวดล้อม | ผลการปฏิบัติตามมาตรการป้องกันและแก้ไขผลกระทบสิ่งแวดล้อม | รูปภาพและเอกสารอ้างอิง | ปัญหา / อุปสรรคและแนวทางการแก้ไข |
|--|---|---|---|
| <ul style="list-style-type: none"> <li>- จัดเตรียมระบบป้องกันอัคคีภัยไว้ภายในโครงการ ซึ่งได้แก่ ระบบที่ใช้น้ำดับเพลิงโดยจะติดตั้งหัวจ่ายน้ำดับเพลิงกระจายอยู่เป็นระยะตามแนวถนนภายในโครงการ</li> </ul> | <ul style="list-style-type: none"> <li>- โครงการได้ปฏิบัติตามมาตรการ โดยโครงการได้จัดให้มีระบบป้องกันอัคคีภัยไว้ในพื้นที่โครงการ โดยมีการติดตั้งหัวจ่ายน้ำดับเพลิงกระจายอยู่เป็นระยะตามแนวถนนภายในโครงการ และติดตั้งถังดับเพลิงกระจายรอบพื้นที่โครงการ</li> </ul> | ภาพที่ 2-20 | - |

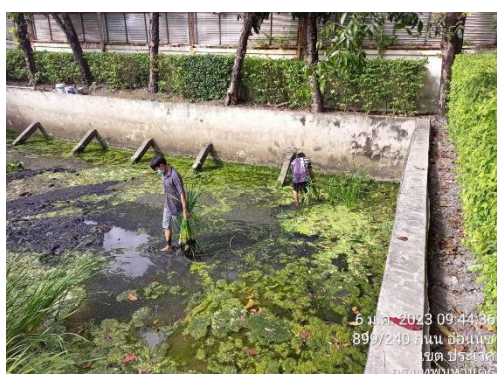
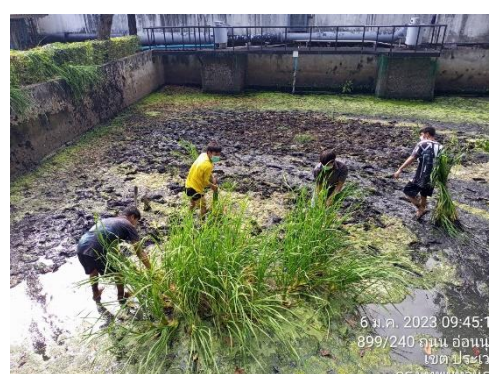
ภาพที่ 2-21 การลอกคลองบ่อหน่วงน้ำบริเวณระบบบำบัดน้ำเสีย

| มาตรการป้องกันและแก้ไขผลกระทบสิ่งแวดล้อม | ผลการปฏิบัติตามมาตรการป้องกันและแก้ไขผลกระทบสิ่งแวดล้อม | รูปภาพและเอกสารอ้างอิง | ปัญหา / อุปสรรคและแนวทางการแก้ไข |
|--|--|---|---|
| <b>1.6 แหล่งน้ำผิวดินและคุณภาพน้ำ (ต่อ)</b><br><ul style="list-style-type: none"> <li>- ตรวจสอบการทำงานของระบบบำบัดน้ำเสียของโครงการทั้งระบบบำบัดน้ำเสียขั้นต้น ระบบบำบัดน้ำเสียรวมส่วนกลางทุกแห่ง ให้มีประสิทธิภาพดีอยู่เสมอ และทำการสูบกากตะกอนในระบบบำบัดน้ำเสียไปกำจัดตามความถี่ที่เหมาะสมตามคู่มือแบบระบบบำบัดน้ำเสียที่ทางโครงการเลือกใช้ได้ระบุไว้</li> </ul> | <ul style="list-style-type: none"> <li>- โครงการได้ปฏิบัติตามมาตรการ โดยโครงการได้ทำการตรวจสอบการทำงานของระบบบำบัดน้ำเสียของโครงการทั้งระบบบำบัดน้ำเสียขั้นต้น ระบบบำบัดน้ำเสียรวมส่วนกลางทุกแห่งให้ประสิทธิภาพดีอยู่เสมอ และส่วนการสูบกากตะกอนในระบบบำบัดน้ำเสียมีการกำจัดวัชพืชและทำการลอกคลองบ่อหนองน้ำบริเวณระบบบำบัดน้ำเสียรวมส่วนกลางให้มีประสิทธิภาพดีอยู่เสมอ</li> </ul> | <p>ภาพที่ 2-5 และภาพที่ 2-21</p> | - |

| มาตรการป้องกันและแก้ไขผลกระทบสิ่งแวดล้อม | ผลการปฏิบัติตามมาตรการป้องกันและแก้ไขผลกระทบสิ่งแวดล้อม | รูปภาพและเอกสารอ้างอิง | ปัญหา / อุปสรรคและแนวทางการแก้ไข |
|--|--|---|---|
| <ul style="list-style-type: none"> <li>- ตรวจสอบการทำงานของระบบบำบัดน้ำเสียของโครงการทั้งระบบบำบัดน้ำเสียขั้นต้น และระบบบำบัดน้ำเสียรวมส่วนกลางทุกแห่งให้มีประสิทธิภาพดีอยู่เสมอ และทำการสูบกากตะกอนในระบบบำบัดน้ำเสียไปกำจัดตามความถี่ที่เหมาะสมตามที่ผู้ออกแบบระบบบำบัดน้ำเสียที่ทางโครงการเลือกใช้ได้ระบุไว้</li> </ul> | <ul style="list-style-type: none"> <li>- โครงการได้ปฏิบัติตามมาตรการบางส่วน โดยโครงการได้ทำการตรวจสอบการทำงานของระบบบำบัดน้ำเสียของโครงการทั้งระบบบำบัดน้ำเสียขั้นต้น และระบบบำบัดน้ำเสียรวมส่วนกลางทุกแห่งให้มีประสิทธิภาพดีอยู่เสมอ ส่วนการสูบกากตะกอนในระบบบำบัดน้ำเสีย โครงการได้มีการลอกคลองและกำจัดวัชพืชในบ่อหน่วงน้ำบริเวณบ่อบำบัดน้ำเสีย</li> </ul> | ภาพที่ 2-5 และภาพที่ 2-21 | - |
