การปฏิบัติตามมาตรการติดตามตรวจสอบ  
ผลกระทบสิ่งแวดล้อม

การติดตามตรวจสอบผลกระทบสิ่งแวดล้อม โครงการทางหลวงหมายเลข 319 ปราจีนบุรี - อ.พนมสารคาม ตอน บ.หนองบัวหมี - อ.พนมสารคาม ตอน 2 (ระยะดำเนินการ) บริษัทที่ปรึกษาได้จัดเตรียมบุคลากร ผู้เชี่ยวชาญ และอุปกรณ์การตรวจวัดห้องปฏิบัติการที่ได้รับอนุญาตที่ได้มาตรฐานในการดำเนินการตรวจวัด ติดตามตรวจสอบผลกระทบสิ่งแวดล้อมตามที่กำหนดในรายงานการประเมินผลกระทบสิ่งแวดล้อม และขอบเขตการศึกษาของโครงการ TOR โดยแผนงานการติดตามตรวจสอบคุณภาพสิ่งแวดล้อม มี 5 แผนงาน สรุปอ้างอิงตารางที่ 5.1-1 ซึ่งมีรายละเอียดดังนี้

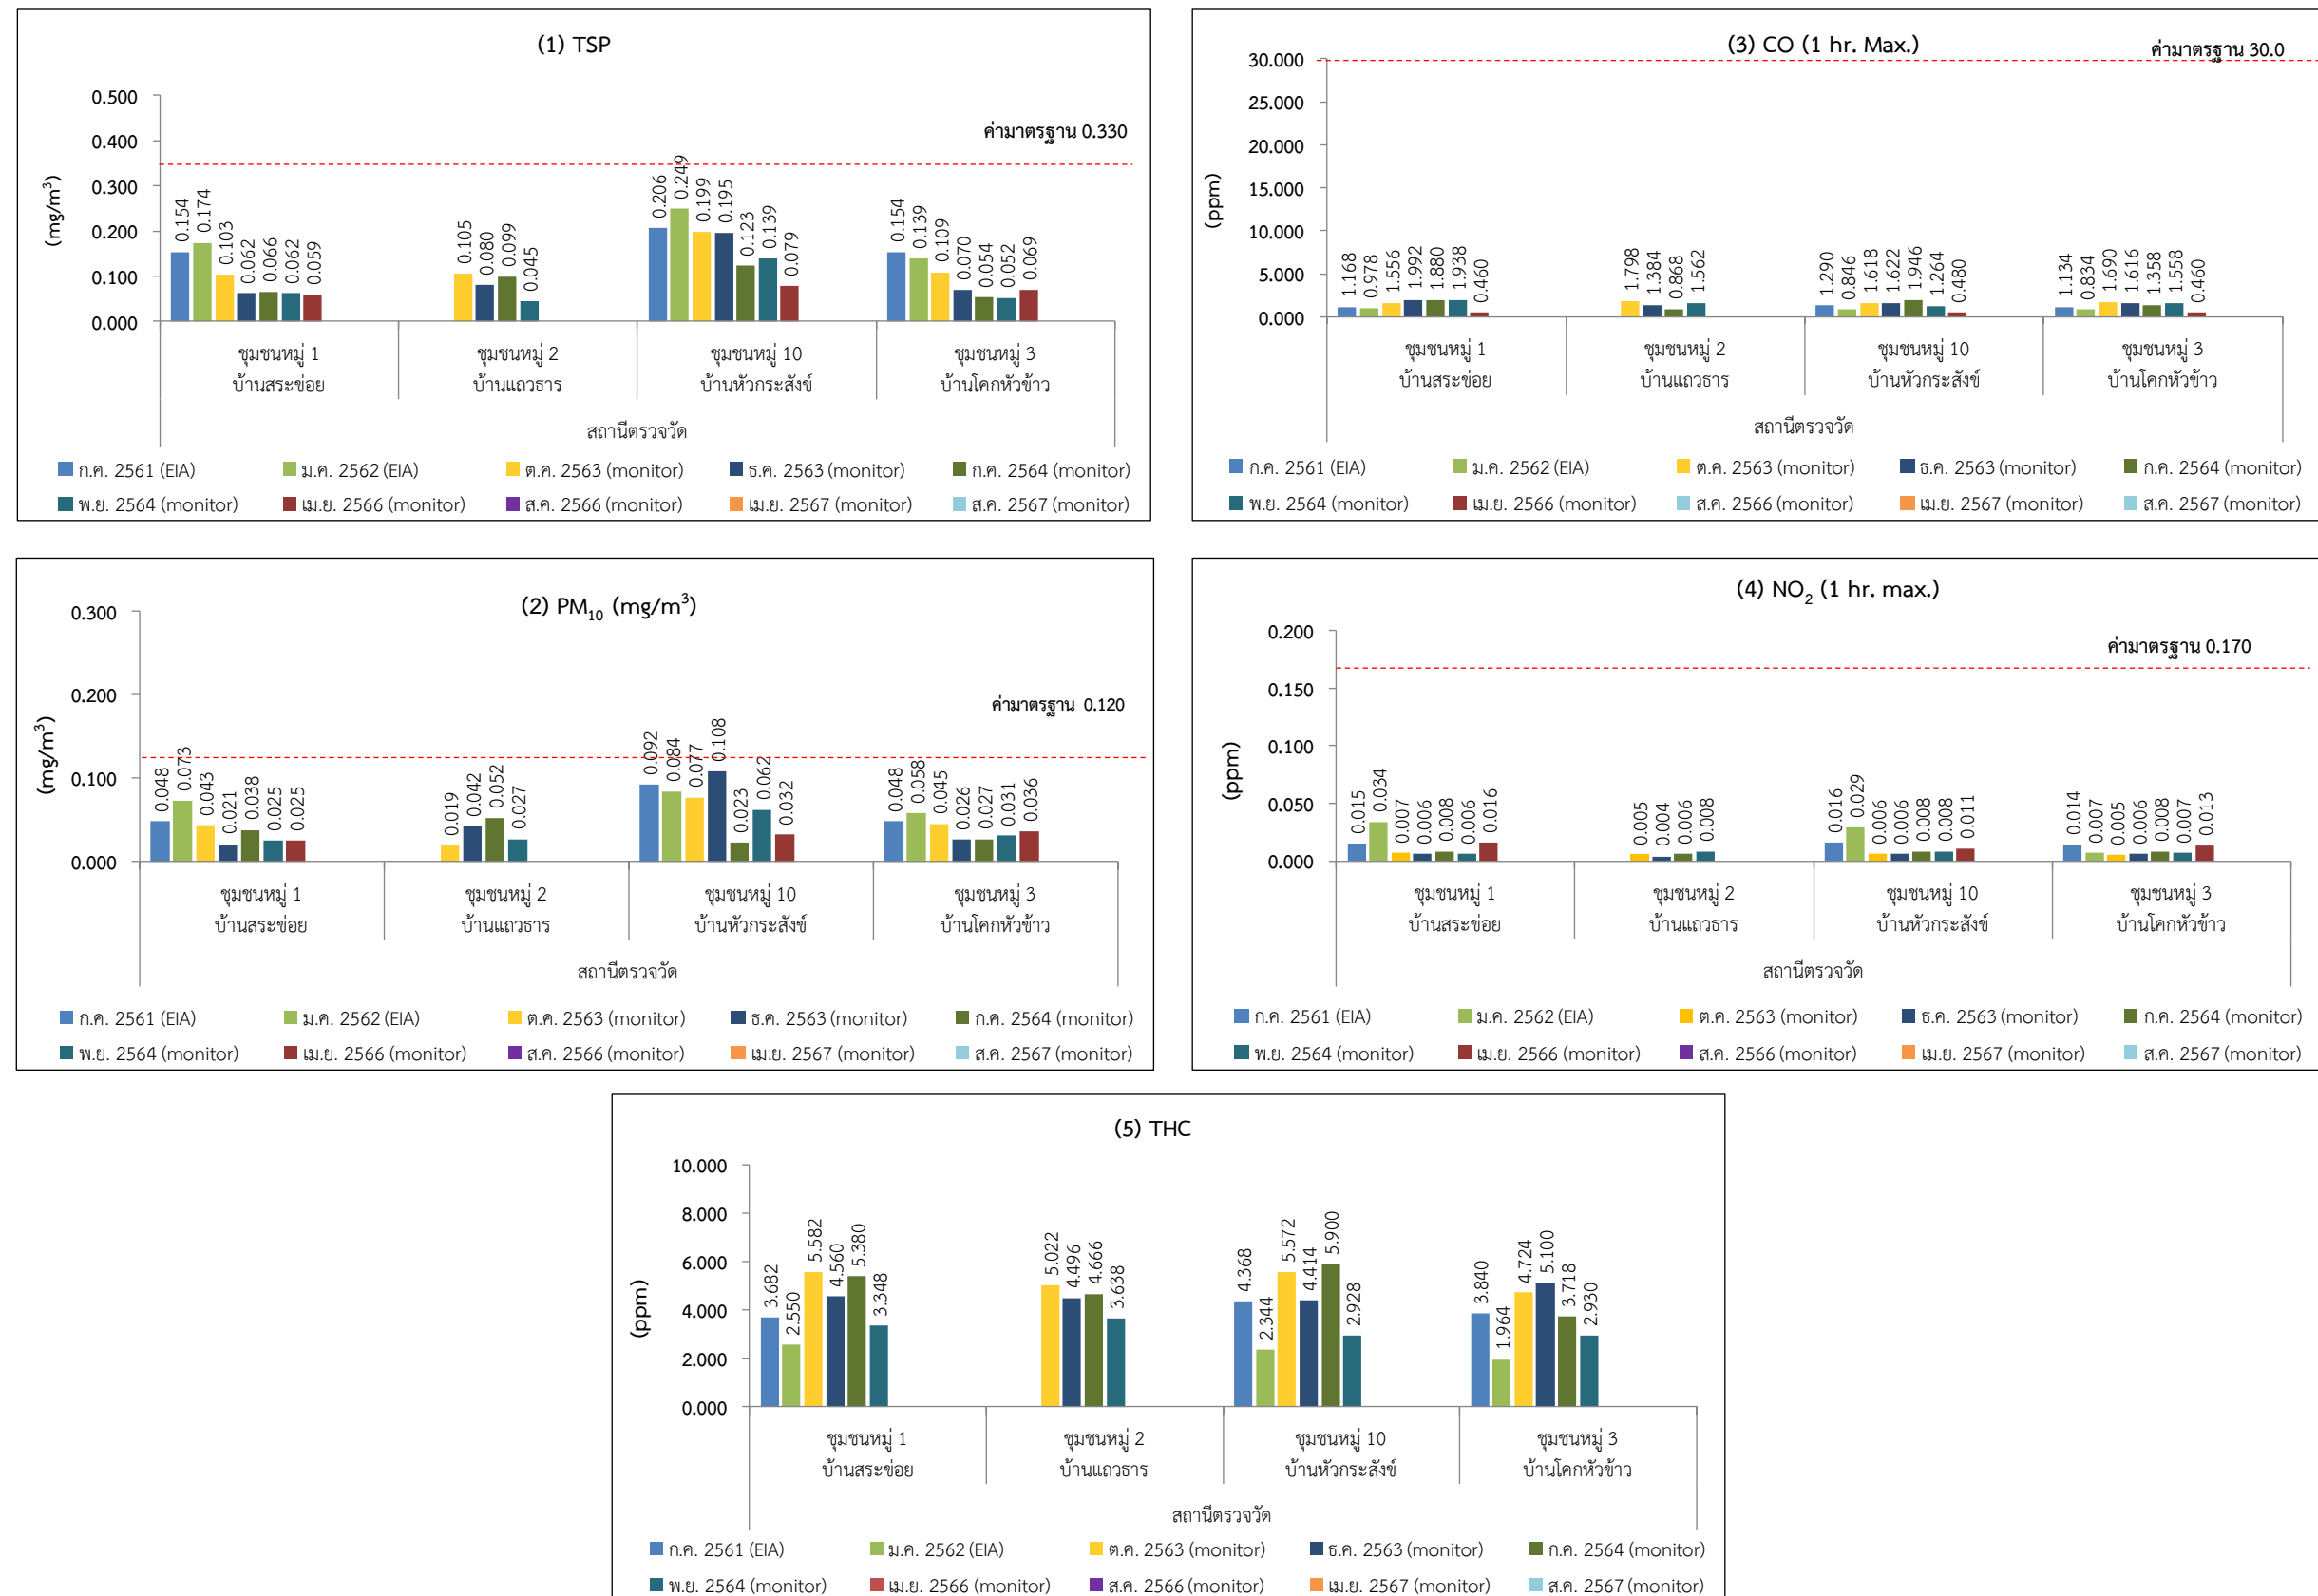
รูปที่ 5.2.1-2 ผลการเปรียบเทียบผลการตรวจวัดคุณภาพอากาศ

ตามประกาศคณะกรรมการสิ่งแวดล้อมแห่งชาติ ฉบับที่ 10 (พ.ศ. 2538) ฉบับที่ 24 (พ.ศ. 2547) และฉบับที่ 33 (พ.ศ. 2552) และมีค่าไนโตรเจนไดออกไซด์อยู่ในเกณฑ์มาตรฐานคุณภาพอากาศในบรรยากาศโดยทั่วไป ตามประกาศคณะกรรมการสิ่งแวดล้อม ฉบับที่ 33 (พ.ศ. 2552) ซึ่งกิจกรรมการก่อสร้างของโครงการไม่ส่งผลกระทบต่อการเปลี่ยนแปลงคุณภาพอากาศแต่อย่างใด (อ้างอิงตารางที่ 5.2.1-2 และรูปที่ 5.2.1-2)

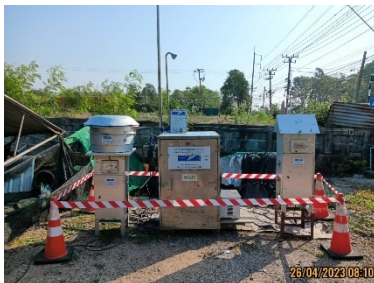
สถานีที่ 1  
บ้านโคกหัวข้าว หมู่ที่ 3

ก) สถานีที่ 1 บ้านโคกหัวข้าวหมู่ที่ 3 พบว่า ปริมาณฝุ่นละอองรวม (TSP) มีค่าความเข้มข้นเฉลี่ย 24 ชั่วโมง ระหว่าง 0.061-0.086 มิลลิกรัม/ลูกบาศก์เมตร คิดเป็นค่าเฉลี่ย 0.0694 มิลลิกรัม/ลูกบาศก์เมตร หรือร้อยละ 21.03 ของค่ามาตรฐาน ส่วนปริมาณฝุ่นละอองขนาดเล็กกว่า 10 ไมครอน (PM-10) ในเวลา 24 ชั่วโมง มีค่าระหว่าง 0.031-0.042 มิลลิกรัม/ลูกบาศก์เมตร คิดเป็นค่าเฉลี่ย 0.0362 มิลลิกรัม/ลูกบาศก์เมตร หรือร้อยละ 30.17 ของค่ามาตรฐาน ซึ่งคุณภาพอากาศที่ตรวจวัดมีค่าไม่เกินเกณฑ์มาตรฐานตามประกาศคณะกรรมการสิ่งแวดล้อมแห่งชาติ ฉบับที่ 24 (พ.ศ. 2547) ก๊าซคาร์บอนมอนอกไซด์ (CO) มีค่าความเข้มข้นเฉลี่ยระหว่าง 0.4000-0.5000 (ppm) คิดเป็นร้อยละ 21.030 ของค่ามาตรฐาน ซึ่งค่าที่ตรวจวัดมีค่าไม่เกินเกณฑ์มาตรฐานตามประกาศคณะกรรมการสิ่งแวดล้อมแห่งชาติ ฉบับที่ 10 (พ.ศ. 2538) ส่วนก๊าซไนโตรเจนไดออกไซด์ (NO<sub>2</sub>) มีค่าความเข้มข้นเฉลี่ย ระหว่าง 0.0113-0.0157 (ppb) คิดเป็นร้อยละ 30.167 ของค่ามาตรฐาน ซึ่งค่าที่ตรวจวัดมีค่าไม่เกินเกณฑ์มาตรฐานตามประกาศคณะกรรมการสิ่งแวดล้อมแห่งชาติ ฉบับที่ 33 (พ.ศ. 2552) ส่วนการวัดทิศทางและความเร็วลม เพื่อหาความแปรปรวนของกระแสอากาศในพื้นที่ในช่วงที่ทำการตรวจวัดพบว่า ลมส่วนใหญ่พัดมาจากทิศตะวันตกเฉียงใต้ (SW) มีความเร็วลมส่วนใหญ่เฉลี่ยอยู่ในช่วงระหว่าง 0.4-1.1 เมตร/วินาที ดังรูปที่ 5.2.1-3

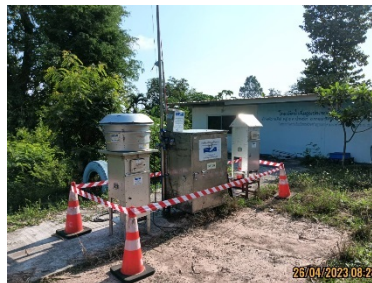
ข) สถานีที่ 2 บ้านหัวกระสังข์ หมู่ที่ 10 พบว่าปริมาณฝุ่นละอองรวม (TSP) มีค่าความเข้มข้นเฉลี่ย 24 ชั่วโมง ระหว่าง 0.072-0.092 มิลลิกรัม/ลูกบาศก์เมตร คิดเป็นค่าเฉลี่ย 0.0788 มิลลิกรัม/ลูกบาศก์เมตร หรือร้อยละ 23.88 ของค่ามาตรฐาน ส่วนปริมาณฝุ่นละอองขนาดเล็กกว่า 10 ไมครอน (PM-10) ในเวลา 24 ชั่วโมง มีค่าระหว่าง 0.029-0.038 มิลลิกรัม/ลูกบาศก์เมตร คิดเป็นค่าเฉลี่ย 0.0322 มิลลิกรัม/ลูกบาศก์เมตร หรือร้อยละ 26.83 ของค่ามาตรฐาน ซึ่งคุณภาพอากาศที่ตรวจวัดมีค่าไม่เกินเกณฑ์มาตรฐานตามประกาศคณะกรรมการสิ่งแวดล้อมแห่งชาติ ฉบับที่ 24 (พ.ศ. 2547) ก๊าซคาร์บอนมอนอกไซด์ (CO) มีค่าความเข้มข้นเฉลี่ยเท่ากับ 0.4000-0.5000 (ppm) คิดเป็นร้อยละ 23.879 ของค่ามาตรฐาน ซึ่งค่าที่ตรวจวัดมีค่าไม่เกินเกณฑ์มาตรฐานตามประกาศคณะกรรมการสิ่งแวดล้อมแห่งชาติ ฉบับที่ 10 (พ.ศ. 2538) ส่วนก๊าซไนโตรเจนไดออกไซด์ (NO<sub>2</sub>) มีค่าความเข้มข้นเฉลี่ย ระหว่าง 0.0109-0.0129 (ppb) คิดเป็นร้อยละ 26.833 ของค่ามาตรฐาน ซึ่งค่าที่ตรวจวัดมีค่าไม่เกินเกณฑ์มาตรฐานตามประกาศคณะกรรมการสิ่งแวดล้อมแห่งชาติ ฉบับที่ 33 (พ.ศ. 2552) ส่วนการวัดทิศทางและความเร็วลม เพื่อหาความแปรปรวนของกระแสอากาศในพื้นที่ในช่วงที่ทำการตรวจวัด พบว่าลมส่วนใหญ่พัดมาจากทิศตะวันตกเฉียงใต้ค่อนไปทางทิศใต้ (SSW) มีความเร็วลมส่วนใหญ่เฉลี่ยอยู่ในช่วงระหว่าง 0.4-1.1 เมตร/วินาที ดังรูปที่ 5.2.1-4

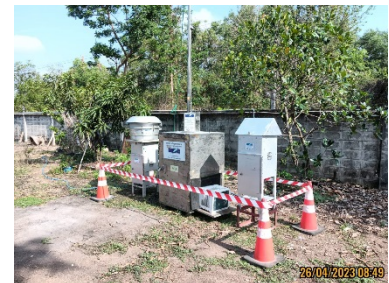
สถานีที่ 3  
บ้านสระข่อย หมู่ที่ 1

ค) สถานีที่ 3 บ้านสระข่อยหมู่ที่ 1 พบว่าปริมาณฝุ่นละอองรวม (TSP) มีค่าความเข้มข้นเฉลี่ย 24 ชั่วโมง ระหว่าง 0.049-0.072 มิลลิกรัม/ลูกบาศก์เมตร คิดเป็นค่าเฉลี่ย 0.0586 มิลลิกรัม/ลูกบาศก์เมตร หรือร้อยละ 17.76 ของค่ามาตรฐาน ส่วนปริมาณฝุ่นละอองขนาดเล็กกว่า 10 ไมครอน (PM-10) ในเวลา 24 ชั่วโมง มีค่าระหว่าง 0.022-0.029 มิลลิกรัม/ลูกบาศก์เมตร คิดเป็นค่าเฉลี่ย 0.0246 มิลลิกรัม/ลูกบาศก์เมตร หรือร้อยละ 20.50 ของค่ามาตรฐาน ซึ่งคุณภาพอากาศที่ตรวจวัดมีค่าไม่เกินเกณฑ์มาตรฐานคุณภาพอากาศในบรรยากาศทั่วไป ตามประกาศคณะกรรมการสิ่งแวดล้อมแห่งชาติ ฉบับที่ 24 (พ.ศ. 2547) ก๊าซคาร์บอนมอนอกไซด์ (CO) มีค่าความเข้มข้นเฉลี่ย ระหว่าง 0.4000-0.5000 (ppm) คิดเป็นร้อยละ 17.758 ของค่ามาตรฐาน ซึ่งค่าที่ตรวจวัดมีค่าไม่เกินเกณฑ์มาตรฐานตามประกาศคณะกรรมการสิ่งแวดล้อมแห่งชาติ ฉบับที่ 10 (พ.ศ. 2538) ส่วนก๊าซไนโตรเจนไดออกไซด์ (NO<sub>2</sub>) มีค่าความเข้มข้นเฉลี่ย ระหว่าง 0.0134-0.0193 (ppb) คิดเป็นร้อยละ 20.500 ของค่ามาตรฐาน ซึ่งค่าที่ตรวจวัดมีค่าไม่เกินเกณฑ์มาตรฐานตามประกาศคณะกรรมการสิ่งแวดล้อมแห่งชาติ ฉบับที่ 33 (พ.ศ. 2552) ส่วนการวัดทิศทางและความเร็วลม เพื่อหาความแปรปรวนของกระแสอากาศในพื้นที่ในช่วงที่ทำการตรวจวัด พบว่า ลมส่วนใหญ่พัดมาจากทิศตะวันตกเฉียงใต้ค่อนไปทางทิศตะวันตก (WSW) มีความเร็วลมส่วนใหญ่เฉลี่ยอยู่ในช่วงระหว่าง 0.1-1.1 เมตร/วินาที ดังรูปที่ 5.2.1-5

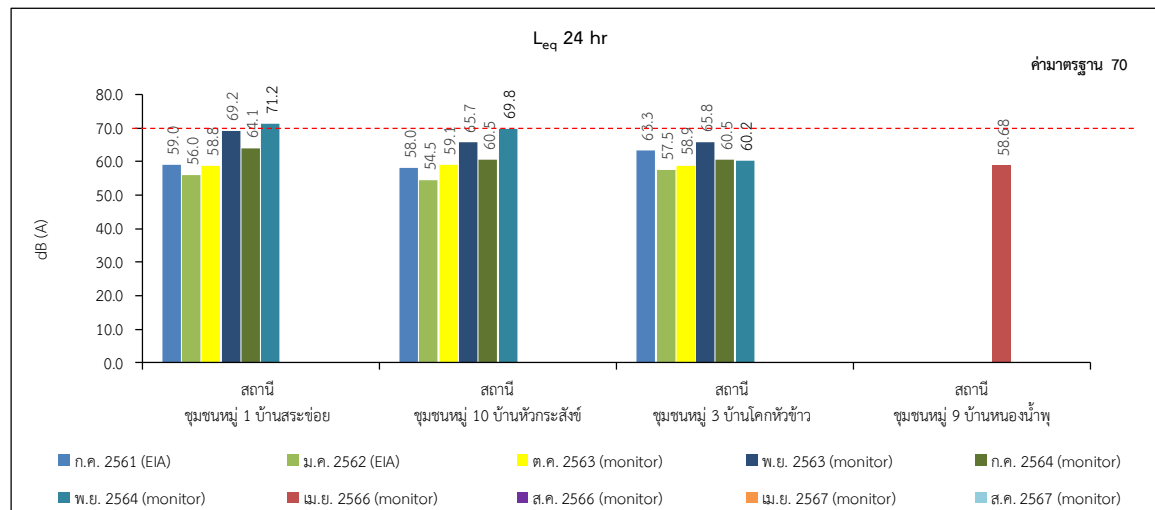
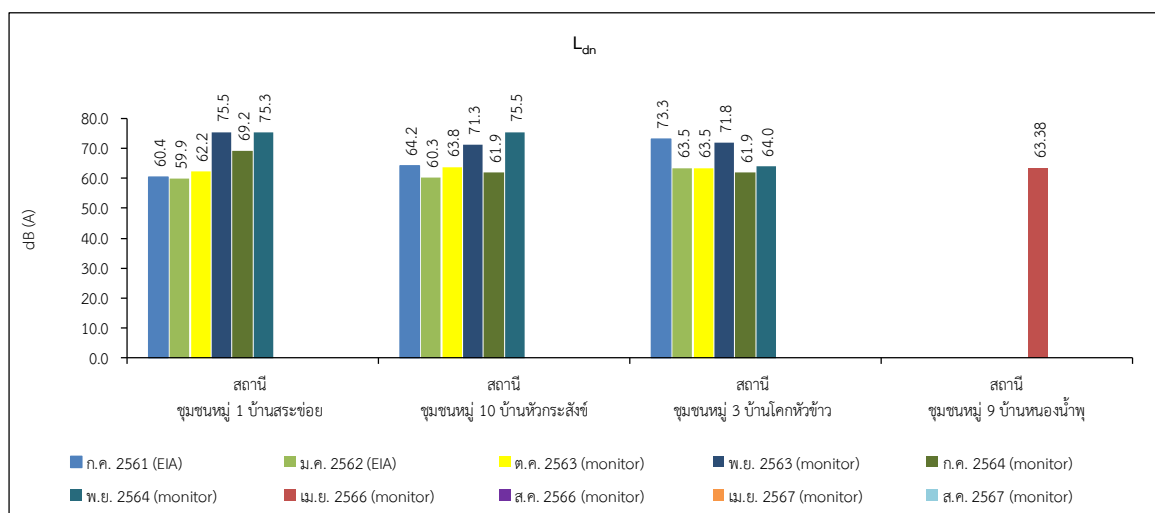
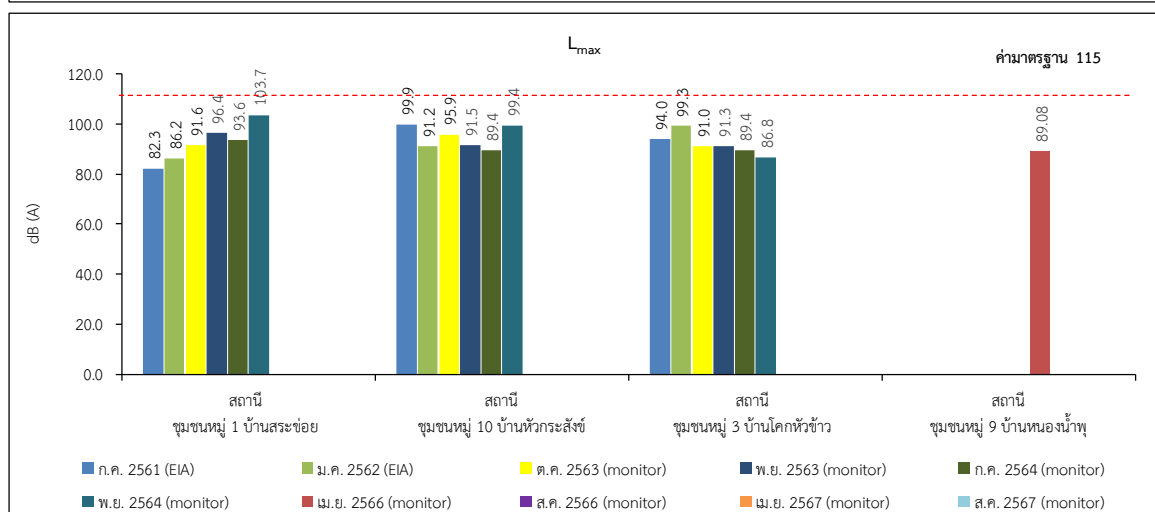
รูปที่ 5.2.2-2 ผลการเปรียบเทียบผลการตรวจวัดระดับเสียง

ผลการทบทวนการตรวจวัดระดับเสียงเมื่อเดือนตุลาคม พ.ศ. 2563, เดือนธันวาคม พ.ศ. 2563 เดือนกรกฎาคม พ.ศ. 2564 และเดือนพฤศจิกายน พ.ศ. 2564 ทั้ง 3 สถานี ได้แก่ สถานีที่ 1 ชุมชนหมู่ 1 บ้านสระข่อย มีค่าระดับเสียงเฉลี่ย 24 ชั่วโมง (Leq 24 hr) ระหว่าง 57.7-72.4 เดซิเบล (เอ) ค่าระดับเสียงสูงสุด (Lmax) มีค่าอยู่ในช่วง 87.8-106.7 เดซิเบล (เอ) ค่าระดับเสียงกลางวัน-กลางคืน (Ldn) ระหว่าง 61.1-77.5 เดซิเบล (เอ) และค่าระดับเสียงเปอร์เซ็นต์ไทล์ที่ 90 ( $L_{90}$ ) มีค่าระหว่าง 39.8-59.3 เดซิเบล (เอ) สถานีที่ 2 ชุมชนหมู่ 10 บ้านหัวกระสังข์ มีค่าระดับเสียงเฉลี่ย 24 ชั่วโมง (Leq 24 hr) ระหว่าง 58.8-72.2 เดซิเบล (เอ) ค่าระดับเสียงสูงสุด (Lmax) มีค่าอยู่ในช่วง 87.7-102.4 เดซิเบล (เอ) ค่าระดับเสียงกลางวัน-กลางคืน (Ldn) ระหว่าง 63.2-78.8 เดซิเบล (เอ) และค่าระดับเสียงเปอร์เซ็นต์ไทล์ที่ 90 ( $L_{90}$ ) มีค่าระหว่าง 45.1-58.7 เดซิเบล (เอ) และสถานีที่ 3 ชุมชนหมู่ 3 บ้านโคกหัวข้าว มีค่าระดับเสียงเฉลี่ย 24 ชั่วโมง (Leq 24 hr) ระหว่าง 56.4-66.4 เดซิเบล (เอ) ค่าระดับเสียงสูงสุด (Lmax) มีค่าอยู่ในช่วง 84.9-97.9 เดซิเบล (เอ) ค่าระดับเสียงกลางวัน-กลางคืน (Ldn) ระหว่าง 61.8-72.9 เดซิเบล (เอ) และค่าระดับเสียงเปอร์เซ็นต์ไทล์ที่ 90 ( $L_{90}$ ) มีค่าระหว่าง 35.0-57.3 เดซิเบล (เอ) ซึ่งผลการตรวจวัดอยู่ในเกณฑ์มาตรฐานระดับเสียง ตามประกาศคณะกรรมการสิ่งแวดล้อมแห่งชาติ ฉบับที่ 15 (พ.ศ. 2540) ซึ่งกิจกรรมการก่อสร้างของโครงการ ไม่ส่งผลกระทบต่อการเล่นแปลงคุณภาพ รายละเอียดดังตารางที่ 5.2.2-2 และรูปที่ 5.2.2-2

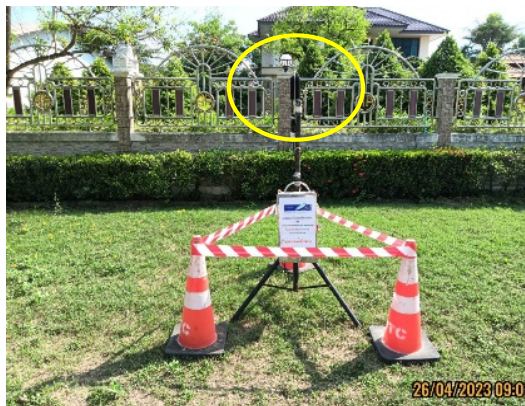
สถานีบ้านหนองน้ำพุ หมู่ที่ 9 พบว่า มีค่าระดับเสียงเฉลี่ย 24 ชั่วโมง ( $L_{eq}$  24 hr) ระหว่าง 57.8-60.0 เดซิเบล (เอ) คิดเป็นค่าเฉลี่ยเท่ากับ 58.68 เดซิเบล (เอ) หรือร้อยละ 83.83 ของค่ามาตรฐาน และมีค่าระดับเสียงสูงสุด ( $L_{max}$ ) มีค่าอยู่ในช่วง 88.1-89.9 เดซิเบล (เอ) คิดเป็นค่าเฉลี่ยเท่ากับ 89.08 เดซิเบล (เอ) หรือร้อยละ 77.46 ของค่ามาตรฐาน ซึ่งมีค่าอยู่ในเกณฑ์มาตรฐานระดับเสียงโดยทั่วไปตามประกาศคณะกรรมการสิ่งแวดล้อมแห่งชาติ ฉบับที่ 15 พ.ศ. 2540 ส่วนค่าระดับเสียงกลางวัน-กลางคืน ( $L_{dn}$ ) อยู่ในช่วงระหว่าง 61.9-65.1 เดซิเบล (เอ) คิดเป็นค่าเฉลี่ยเท่ากับ 63.38 เดซิเบล (เอ) เมื่อเปรียบเทียบกับมาตรฐานผลกระทบระดับเสียงกลางวัน-กลางคืน ( $L_{dn}$ ) ที่มีต่อชุมชน โดย U.S. Department of Housing and Urban Development พบว่า มีค่าอยู่ในระดับยอมรับได้ (น้อยกว่า 75 เดซิเบล (เอ)) สำหรับค่าระดับเสียงเปอร์เซ็นต์ไทล์ที่ 10 ( $L_{10}$ ) มีค่าระหว่าง 60.0-62.3 เดซิเบล (เอ) คิดเป็นค่าเฉลี่ยเท่ากับ 60.92 เดซิเบล (เอ) ค่าระดับเสียงเปอร์เซ็นต์ไทล์ที่ 90 ( $L_{90}$ ) มีค่าระหว่าง 47.5-51.8 เดซิเบล (เอ) คิดเป็นค่าเฉลี่ยเท่ากับ 49.74 เดซิเบล (เอ)

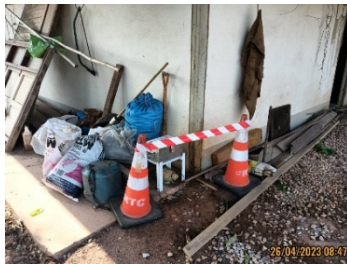
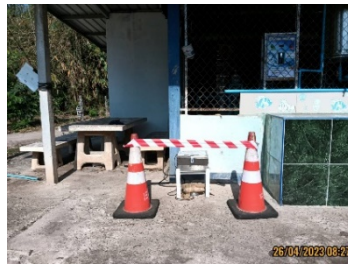
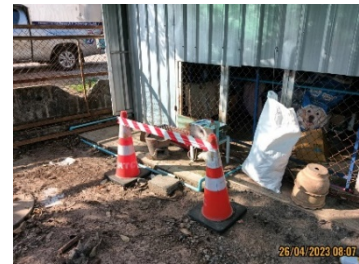
ภาพที่ 5.2.3-1 การตรวจวัดระดับความสั่นสะเทือน ครั้งที่ 1 ปีที่ 1 (ระยะดำเนินการ)  
ระหว่างวันที่ 26 เมษายน - 1 พฤษภาคม พ.ศ. 2566

ผลการตรวจวัดความสั่นสะเทือนระหว่างวันที่ 26 เมษายน - 1 พฤษภาคม พ.ศ. 2566 (ระยะดำเนินการ) โดยตรวจวัด 3 สถานี เช่นเดียวกับการตรวจวัดเสียงและคุณภาพอากาศ (อ้างถึงรูปที่ 5.2.3-1) และดังภาพที่ 5.2.3-1 พบว่า ค่าระดับความสั่นสะเทือนที่ตรวจวัดได้เป็นไปตามเกณฑ์มาตรฐานความสั่นสะเทือนเพื่อป้องกันผลกระทบต่ออาคาร ตามประกาศคณะกรรมการสิ่งแวดล้อมแห่งชาติ ฉบับที่ 37 (พ.ศ. 2553) ดังตารางที่ 5.2.3-2 และภาคผนวก 5ค.1 โดยมีรายละเอียดดังนี้
