## ภาคผนวก ข

รูปประกอบการปฏิบัติตามมาตรการป้องกันและลดผลกระทบสิ่งแวดล้อม

รูปภาพแสดงการปฏิบัติตามมาตรการฯ ของโครงการ Blue 35 (บลู 35)

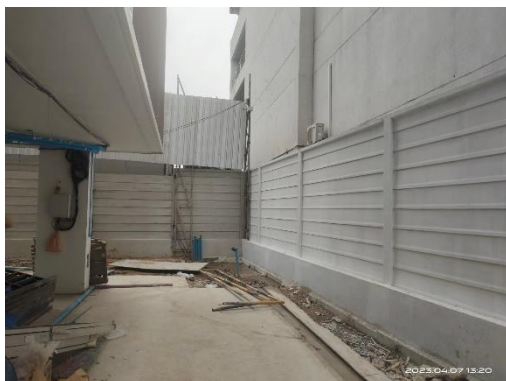
รูปที่ 1 รั้วชั่วคราว (Metal Sheet)

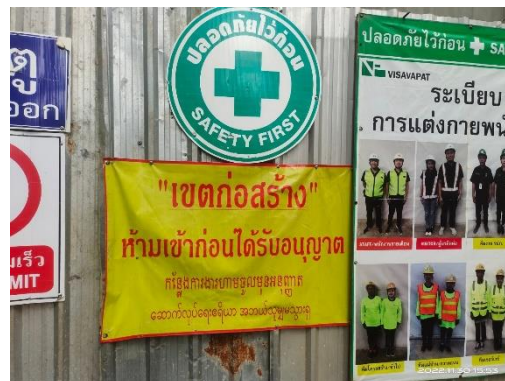
รูปที่ 2 ป้ายแสดงเขตก่อสร้าง

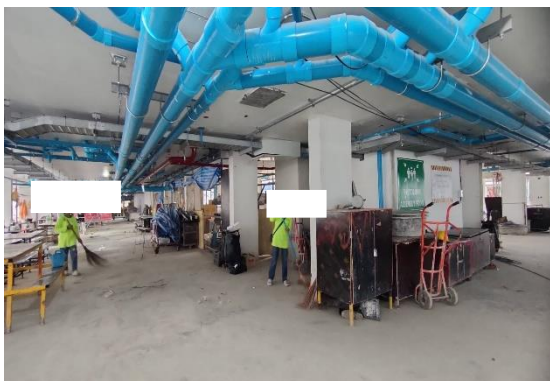
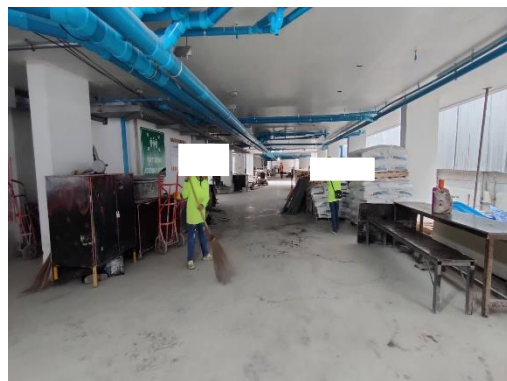
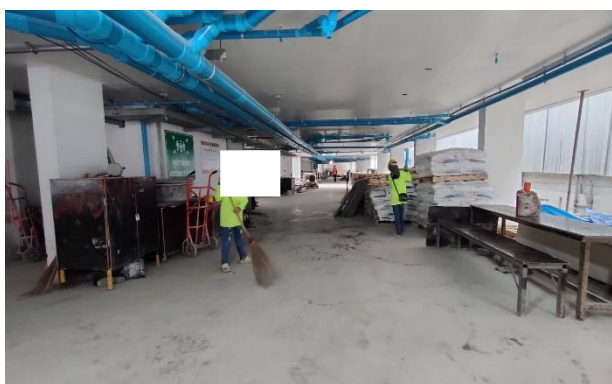
รูปที่ 3 คนงานทำความสะอาดภายในโครงการและภายนอกโครงการ

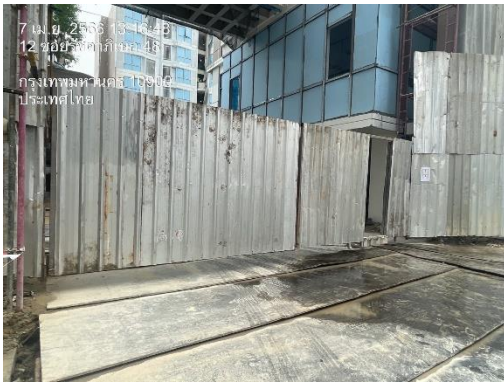
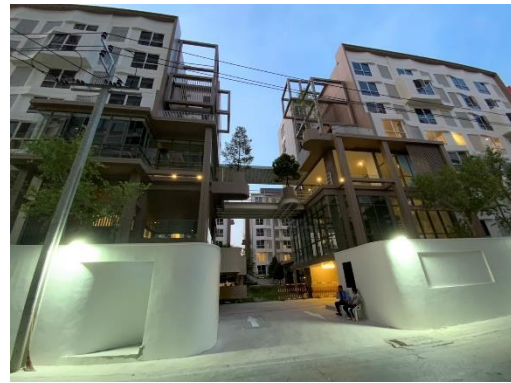
รูปที่ 4 ประตูทางเข้า-ออกโครงการ

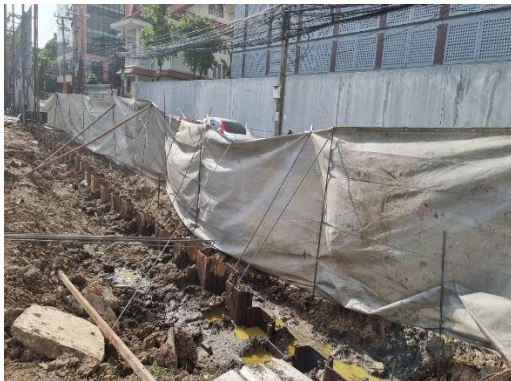
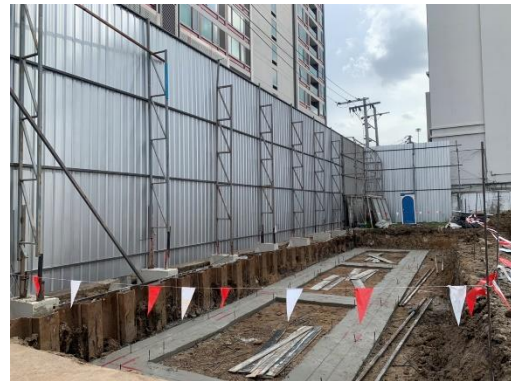
รูปที่ 5 การติดตั้ง Sheet Pile (เมื่อช่วงเดือนพฤษภาคม พ.ศ.2565)

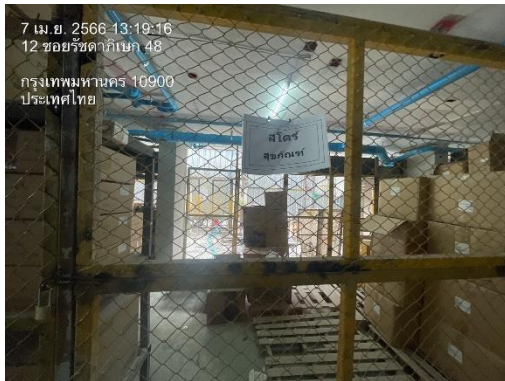
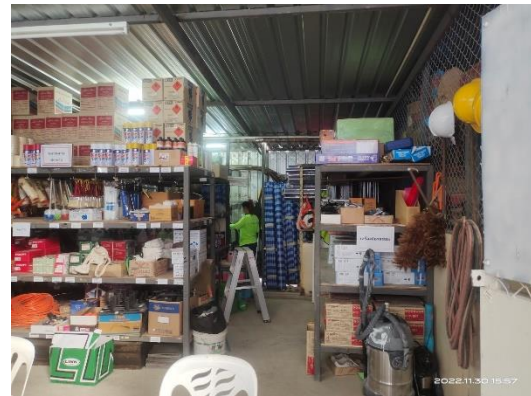
รูปที่ 8 ห้องสต็อก

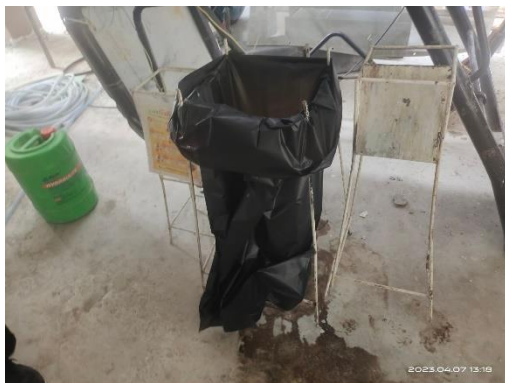
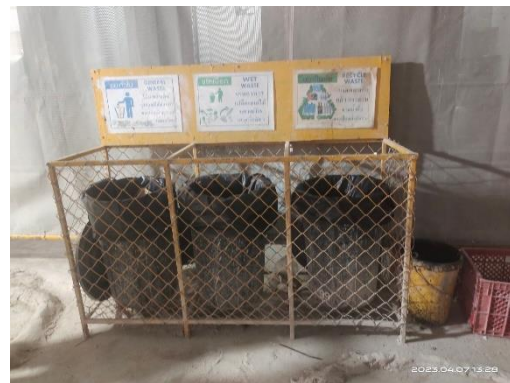
รูปที่ 9 ถังขยะมูลฝอย

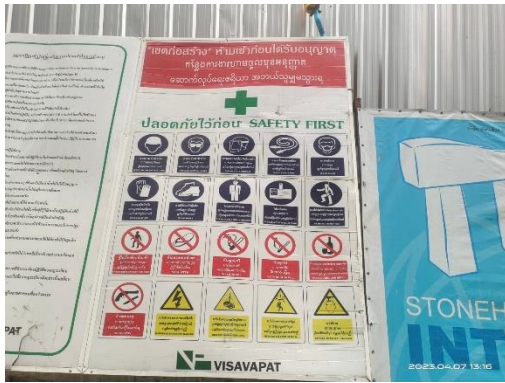
รูปที่ 10 ป้ายเตือนความปลอดภัย

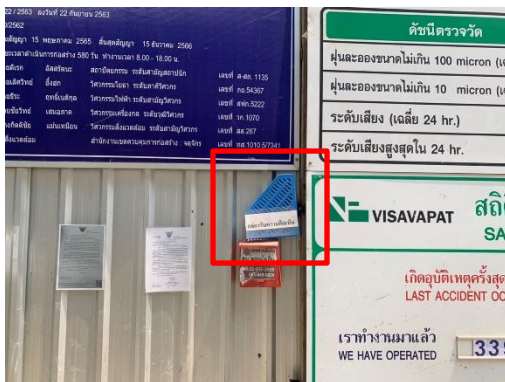
รูปที่ 14 กล่องรับเรื่องร้องเรียน

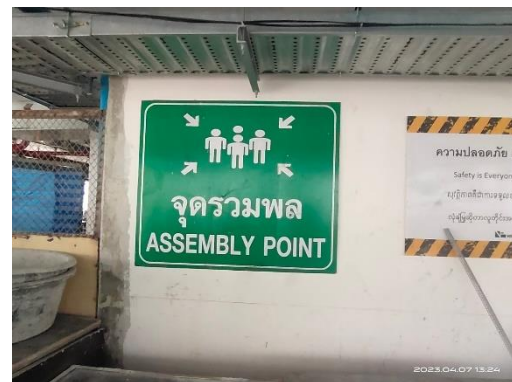
รูปที่ 15 จุดรวมพล

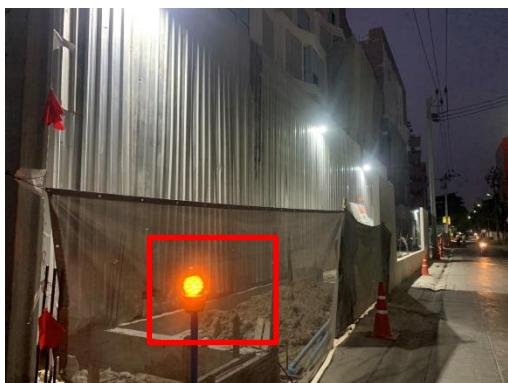
รูปที่ 16 สัญญาณไฟกระพริบ

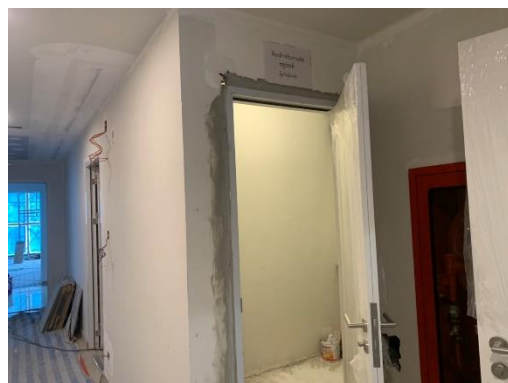
รูปที่ 17 พื้นที่สำหรับตัดเหล็ก

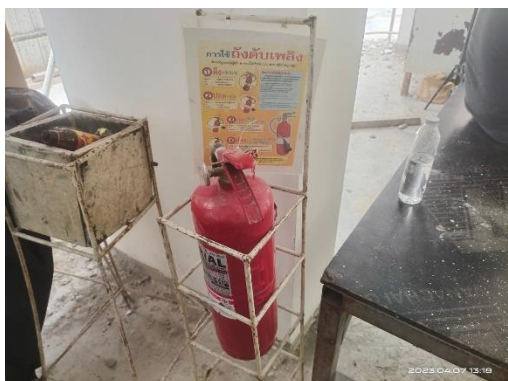
รูปที่ 18 ถังดับเพลิง

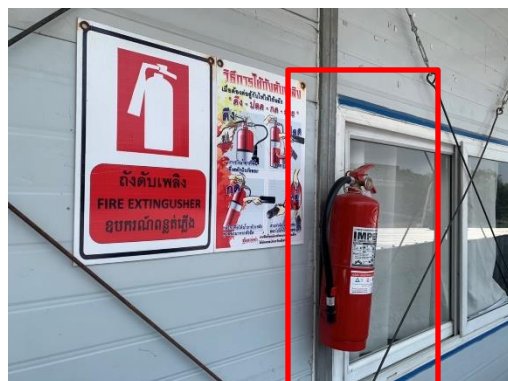
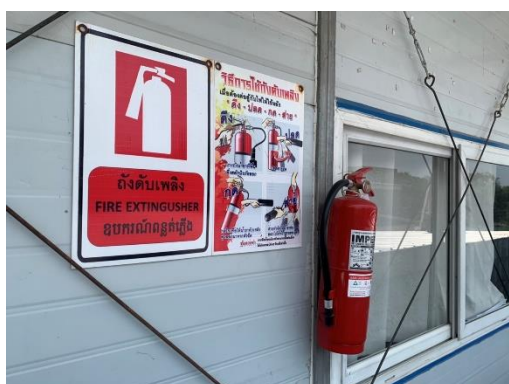
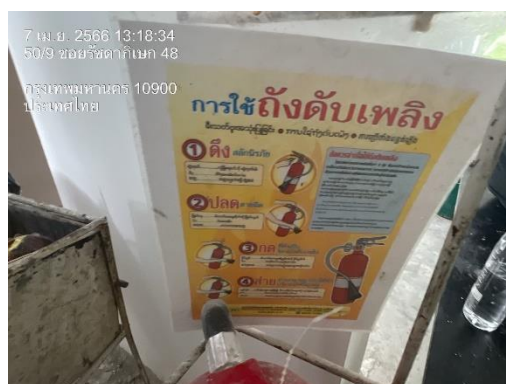
รูปที่ 19 ป้ายแนะนำการใช้งานถังดับเพลิง

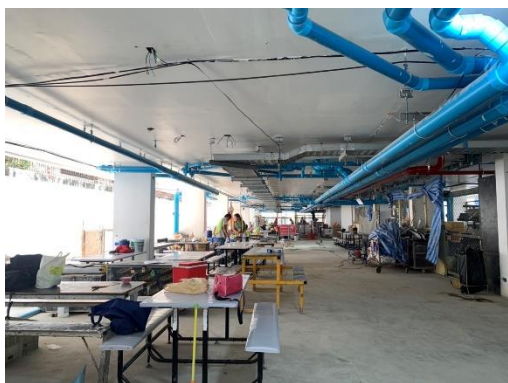
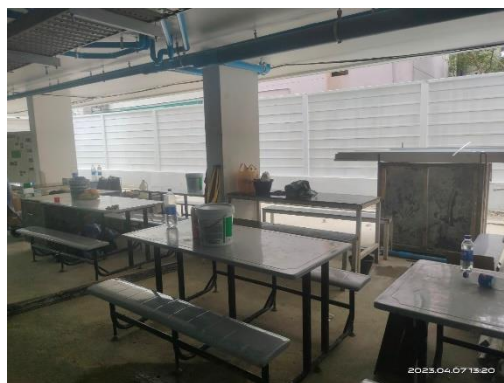
รูปที่ 20 พื้นที่สำหรับนั่งพักของคนงาน

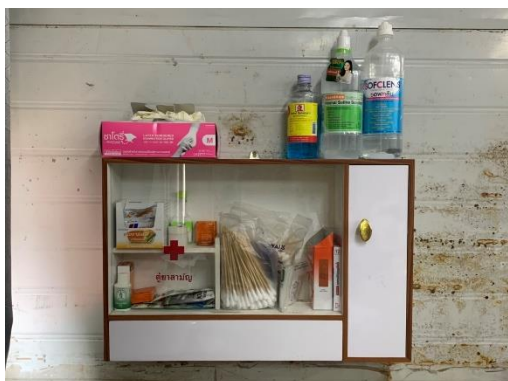
รูปที่ 21 อุปกรณ์ปฐมพยาบาล

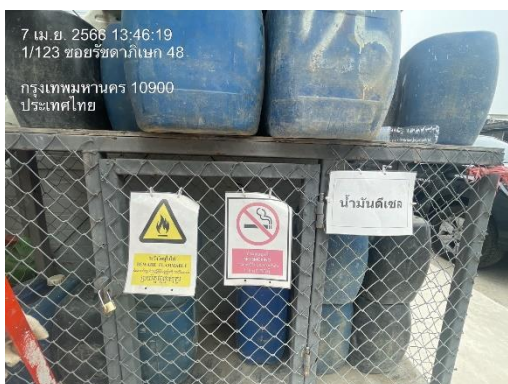
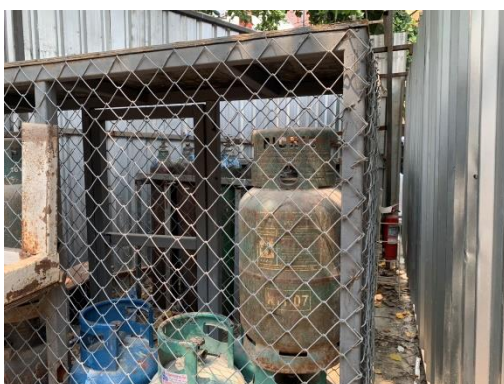
รูปที่ 23 พื้นที่เก็บวัตถุไวไฟ

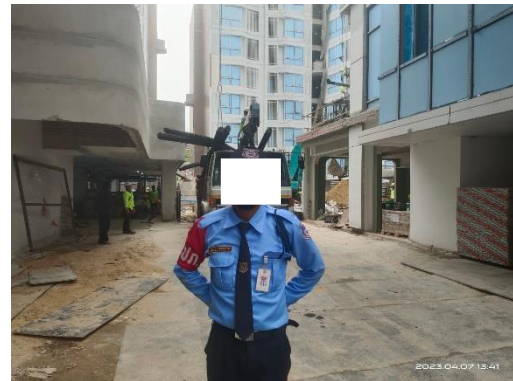
รูปที่ 24 เจ้าหน้าที่รักษาความปลอดภัยประจำโครงการ (รปภ.)

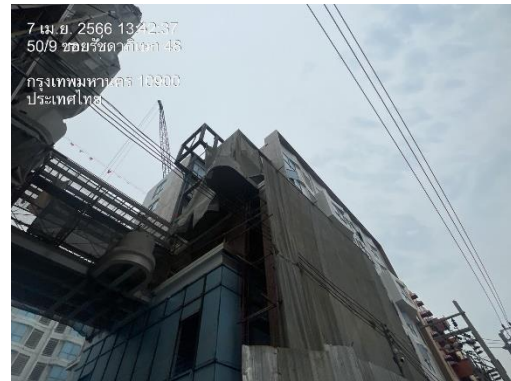
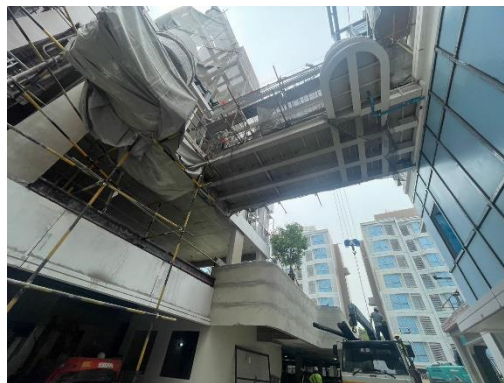
รูปที่ 25 ติดตั้งผ้าใบกันฝุ่น (Mesh Sheet)

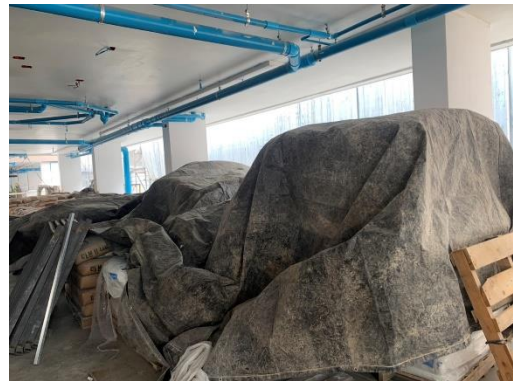
รูปที่ 29 ผ้าใบปิดคลุมกองวัสดุ

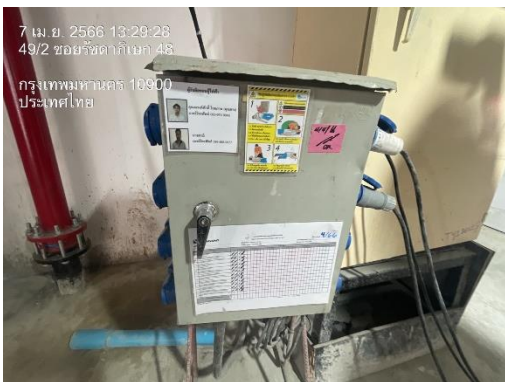
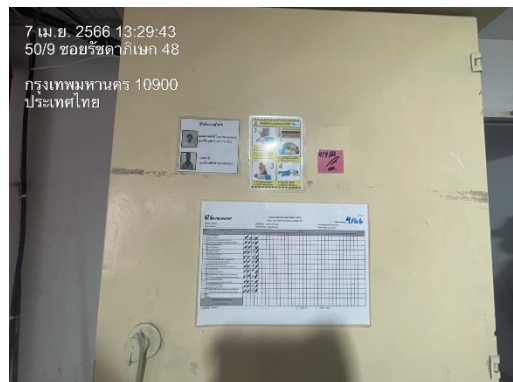
รูปที่ 30 ตู้ไฟชั่วคราว

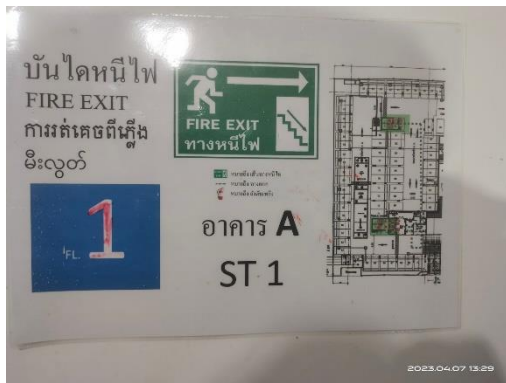
รูปที่ 31 แผนผังการหนีไฟ

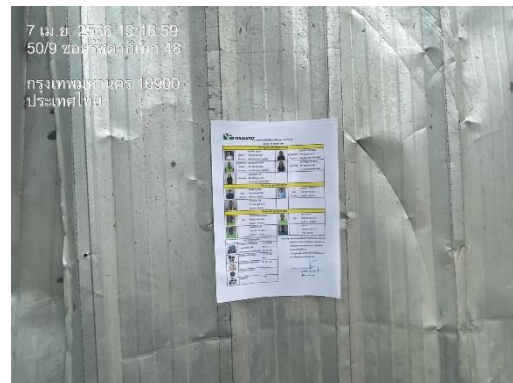
รูปที่ 32 เบอร์โทรติดต่อฉุกเฉิน

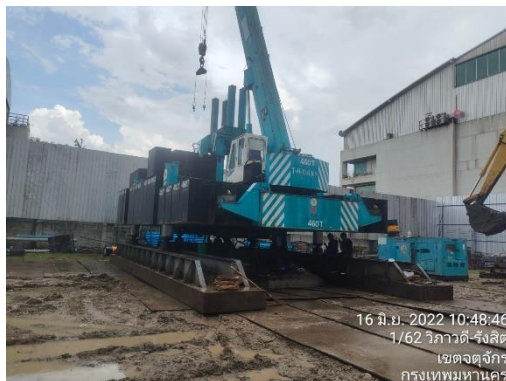
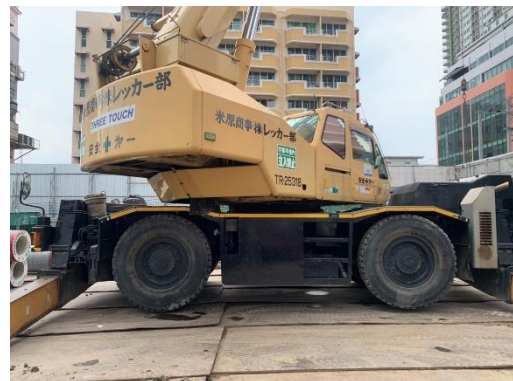
รูปที่ 33 การเจาะเสาเข็มแบบ Jack in Pile

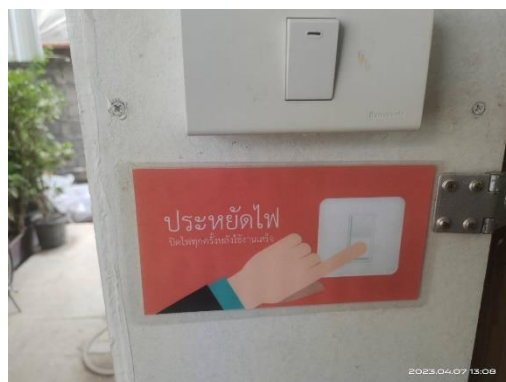
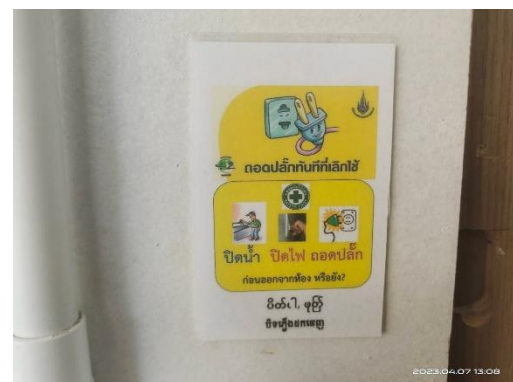
รูปที่ 34 ป้ายณรงค์ประหยัดน้ำ ประหยัดไฟ

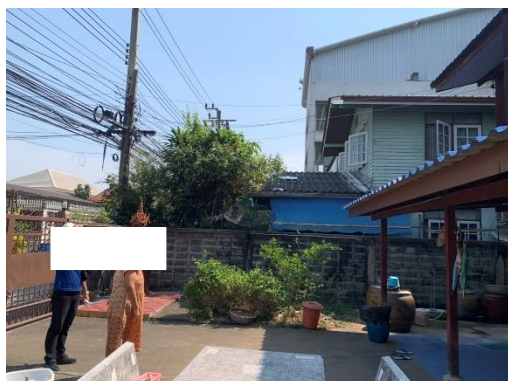
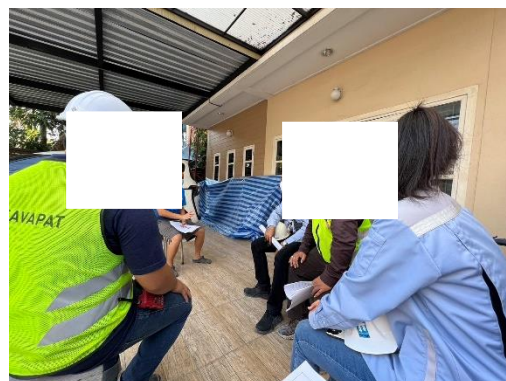
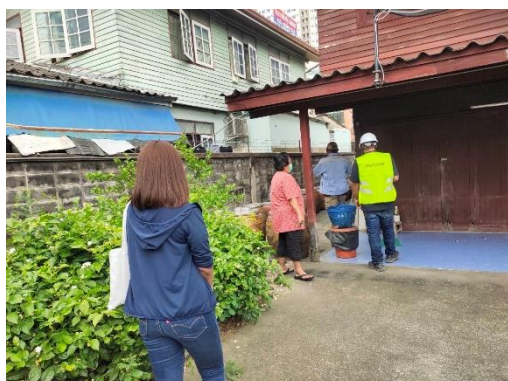
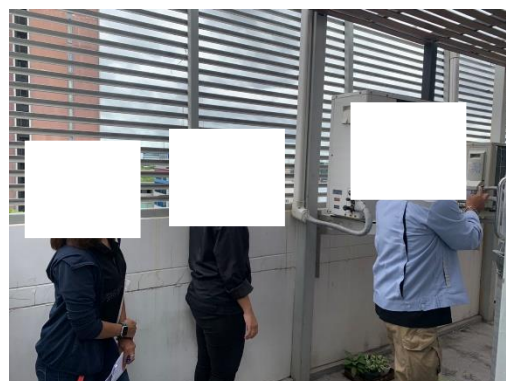
รูปที่ 35 เจ้าหน้าที่โครงการเข้าพบปะบ้านข้างเคียง

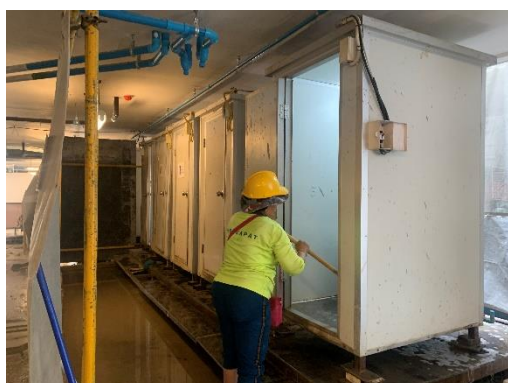
รูปที่ 36 การทำความสะอาดห้องน้ำห้องส้วม

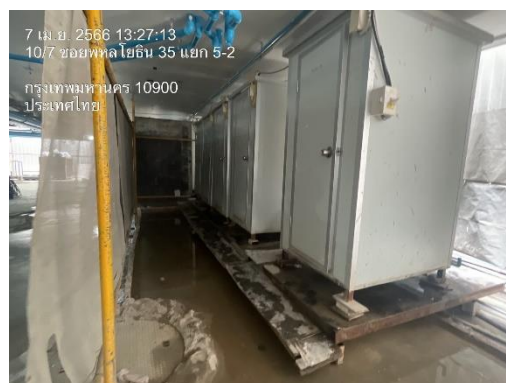
รูปที่ 37 ห้องน้ำ ห้องส้วม

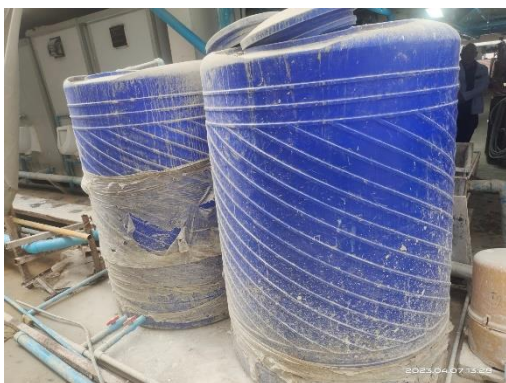
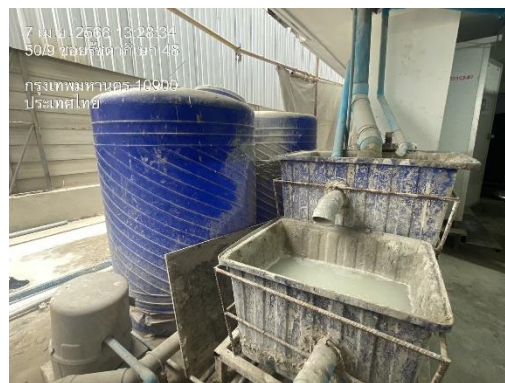
รูปที่ 38 ถังสำรองน้ำใช้

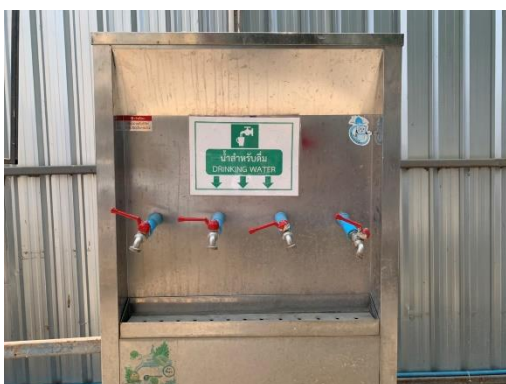
รูปที่ 41 น้ำดื่มสะอาด

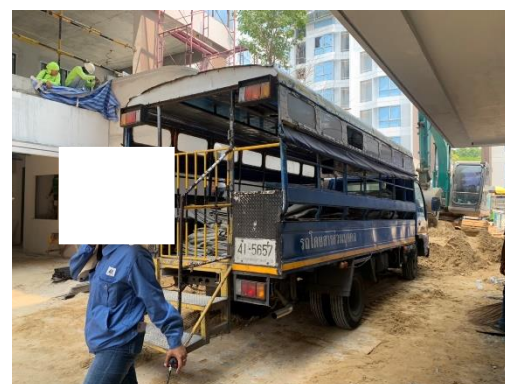
รูปที่ 42 รถรับส่งคนงาน

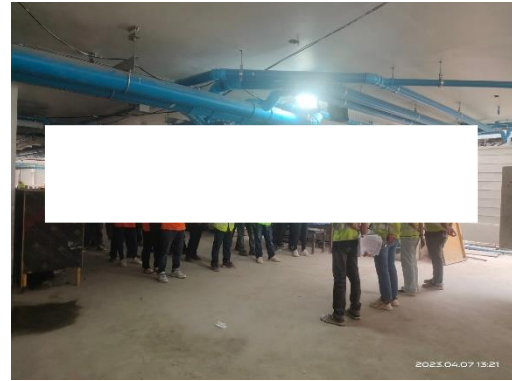
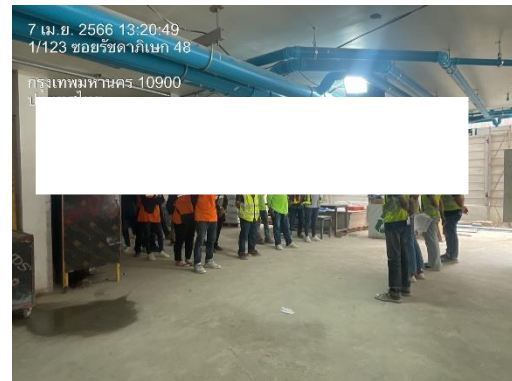
รูปที่ 43 กิจกรรม Safety Talk

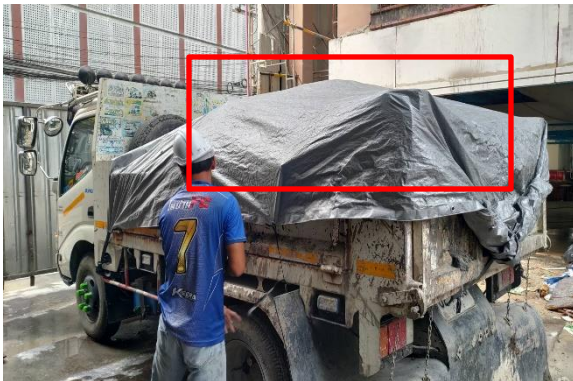
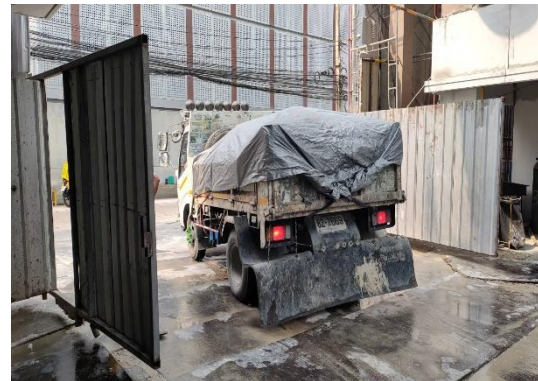
รูปที่ 44 รถบรรทุกคลุมผ้าใบ

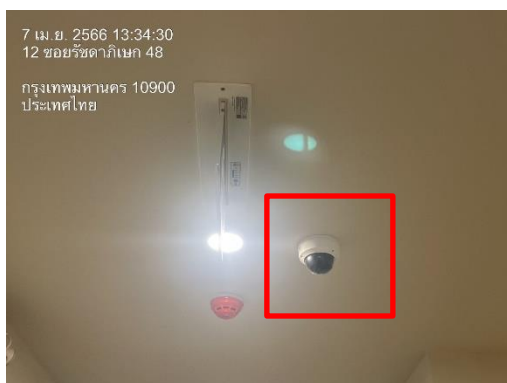
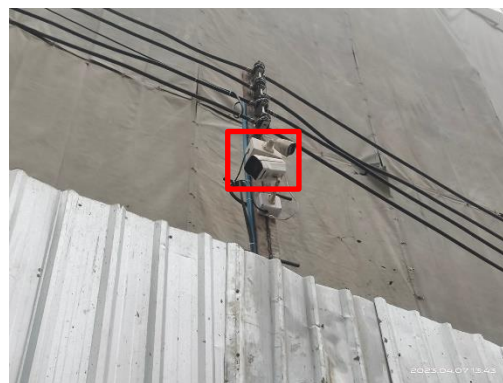
รูปที่ 45 กล้องวงจรปิด

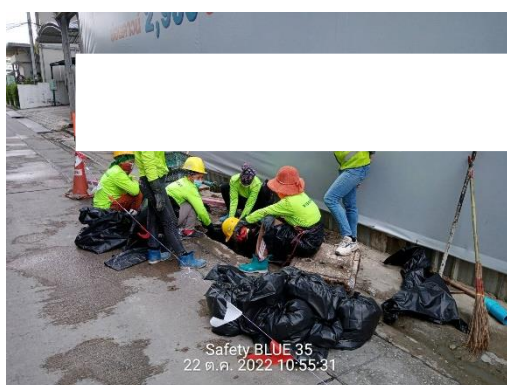
รูปที่ 46 ลอกท่อระบายน้ำ

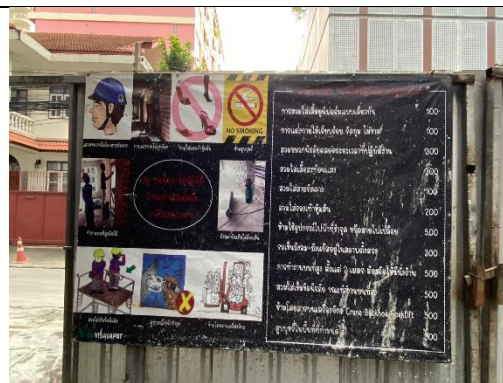
รูปที่ 47 รายการปรับ กรณีไม่ปฏิบัติตามกฎระเบียบ

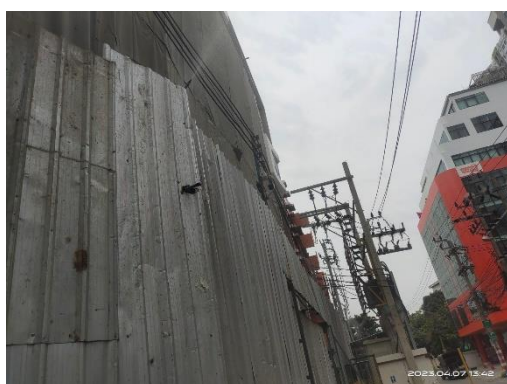
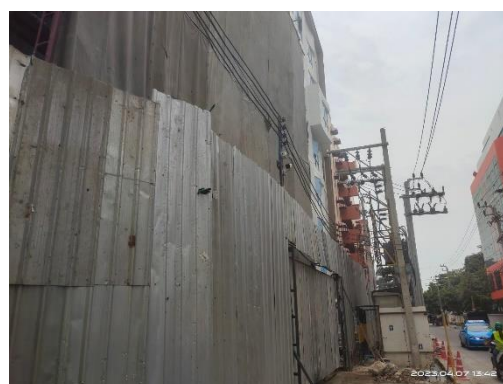
รูปที่ 48 สเปรย์น้ำภายในโครงการ

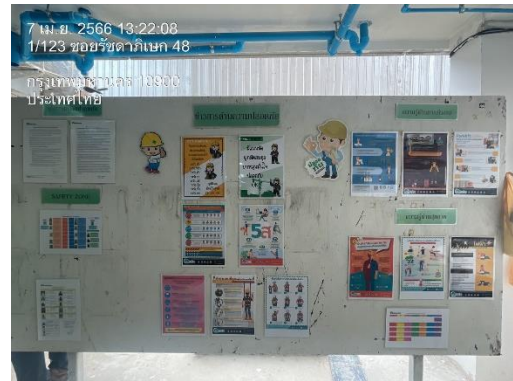
รูปที่ 50 บอร์ดประชาสัมพันธ์

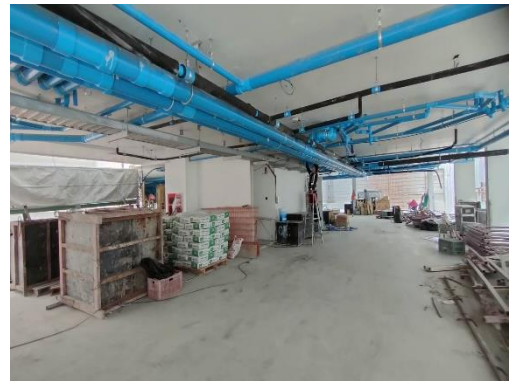
รูปที่ 51 พื้นที่เก็บวัสดุก่อสร้าง

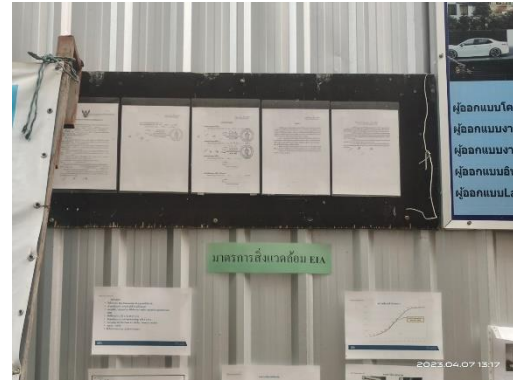
รูปที่ 53 สำเนาใบอนุญาตก่อสร้างอาคาร (อ.1)

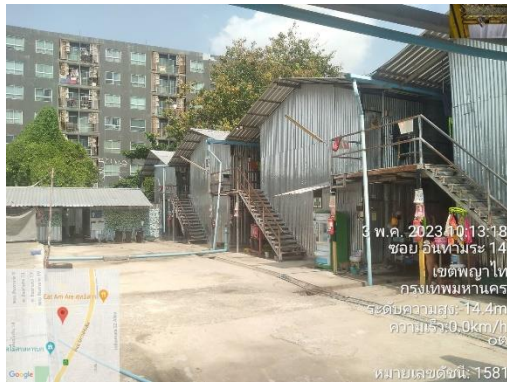
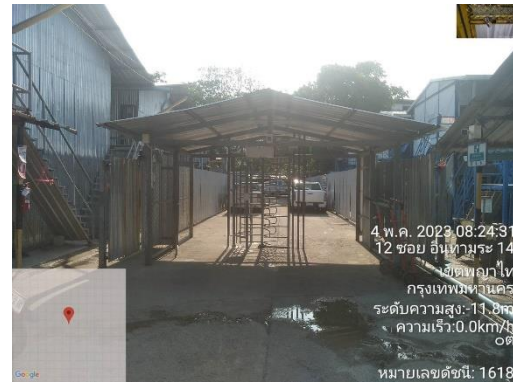
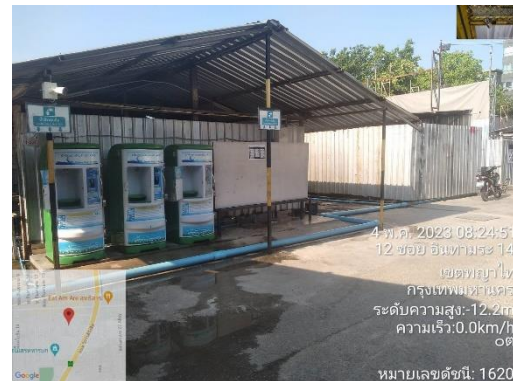
รูปที่ 55 บ้านพักคนงานก่อสร้าง
