รายงานผลการปฏิบัติตามมาตรการป้องกันและแก้ไขผลกระทบสิ่งแวดล้อม
และมาตรการติดตามตรวจสอบคุณภาพสิ่งแวดล้อม (ระยะดำเนินการ)
โครงการอาคารชุดควินน์ รัชดา 17 ของนิติบุคคลอาคารชุดควินน์ รัชดา 17 ครั้งที่ 1/2566
(มกราคม – มิถุนายน 2566)

จัดทำโดย
บริษัท อีโค คอนซัลแทนท์ จำกัด

วันที่ 6 เดือนกรกฎาคม พ.ศ. 2566

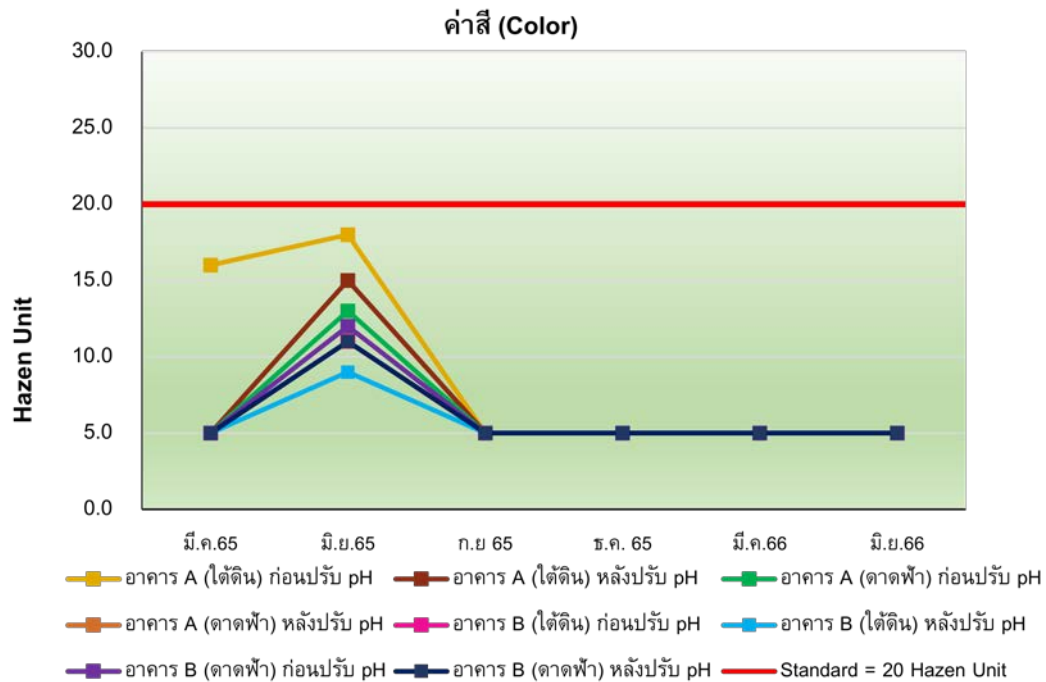
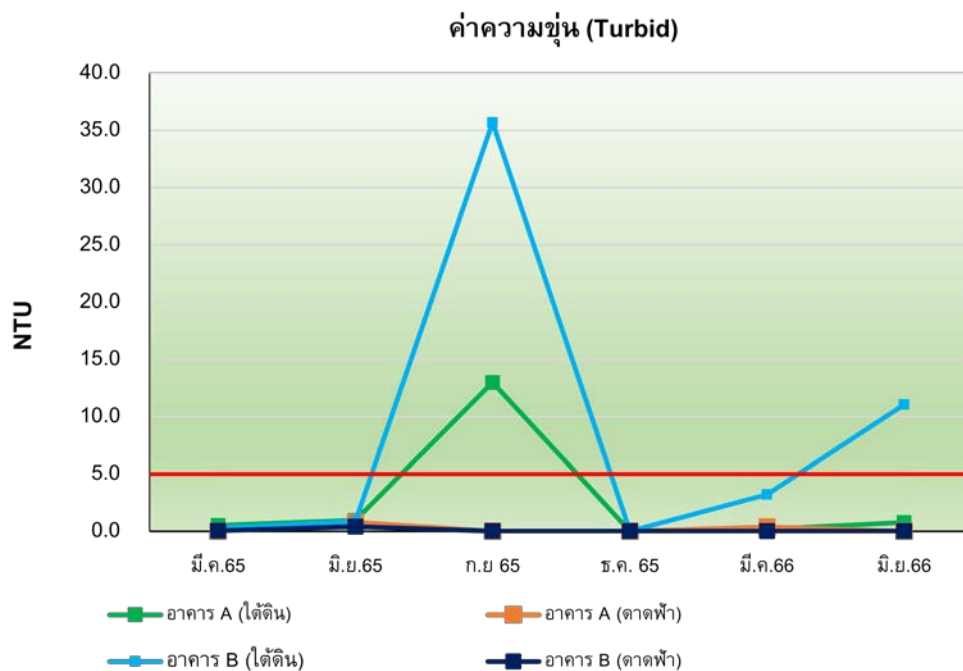
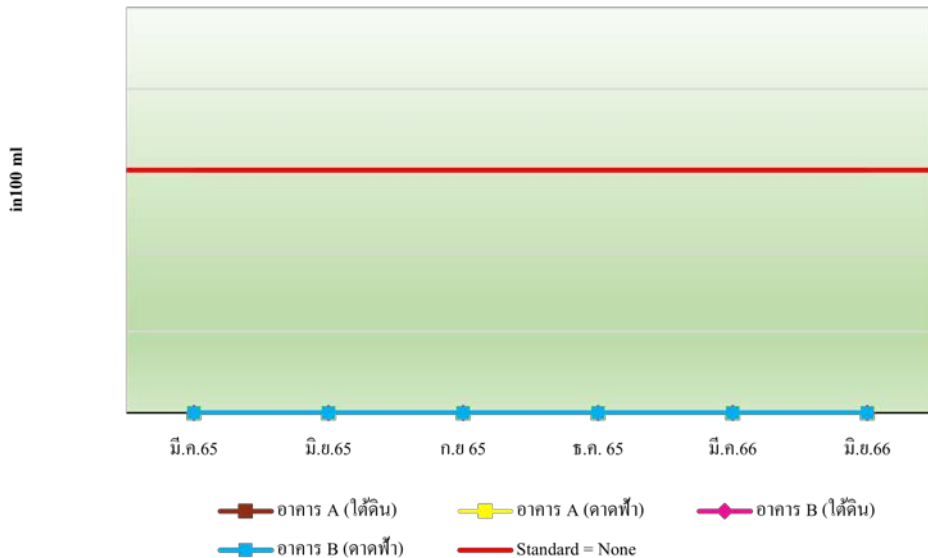
เปรียบเทียบผลการวิเคราะห์คุณภาพน้ำสำรอง ตั้งแต่เดือนมีนาคม พ.ศ. 2565 – มิถุนายน พ.ศ. 2566
แสดงดังตารางที่ 3-4 และรูปที่ 3-8 ถึงรูปที่ 3-10 พบว่า ทุกดัชนีที่ทำการตรวจวิเคราะห์มีค่าอยู่ในเกณฑ์มาตรฐานกำหนด

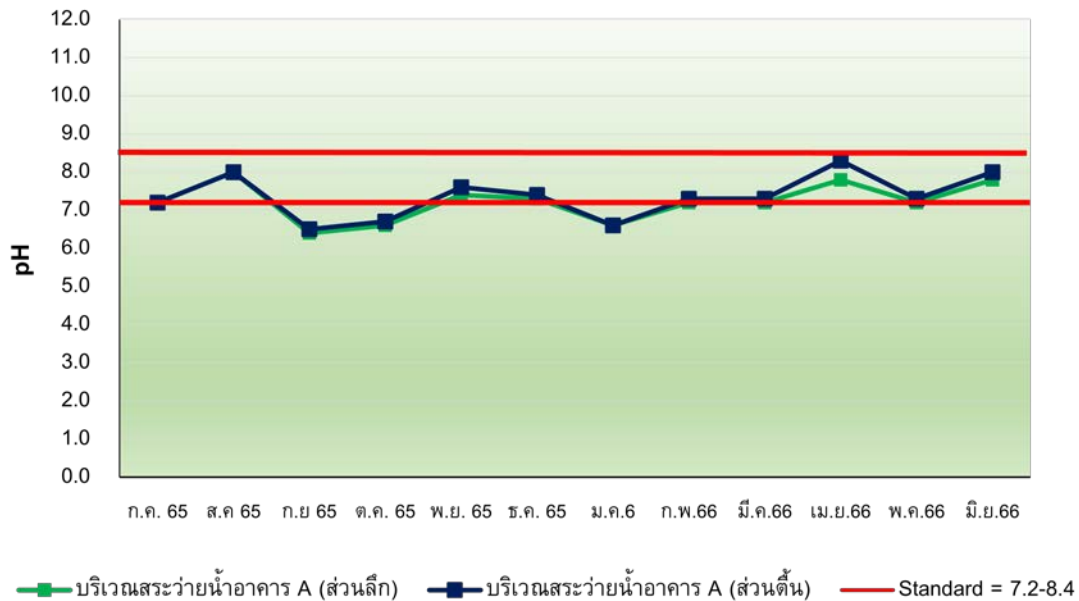
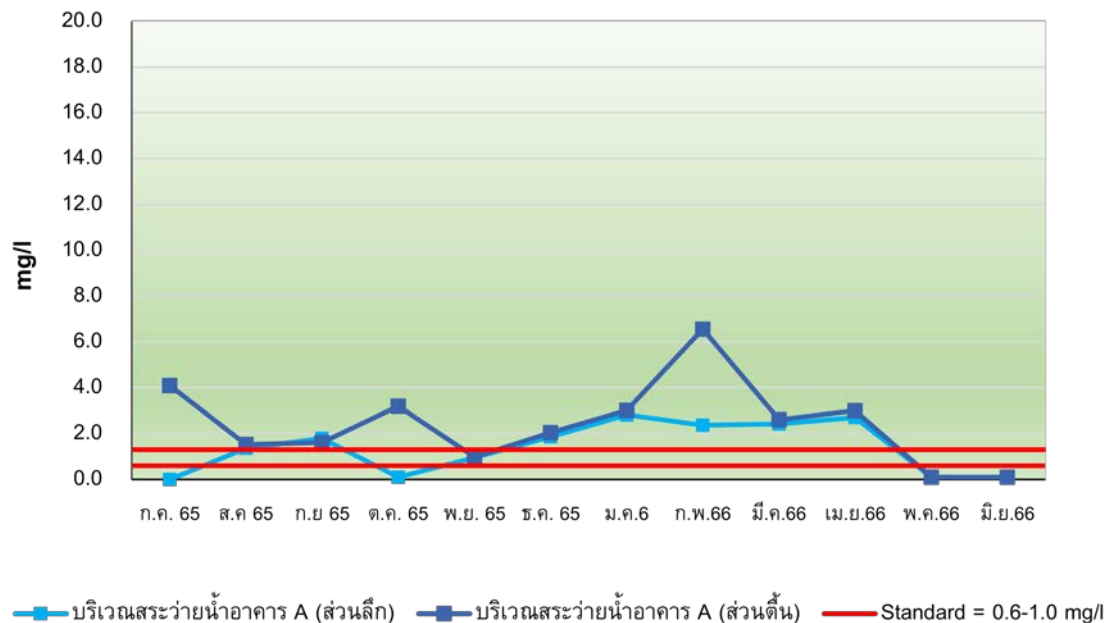
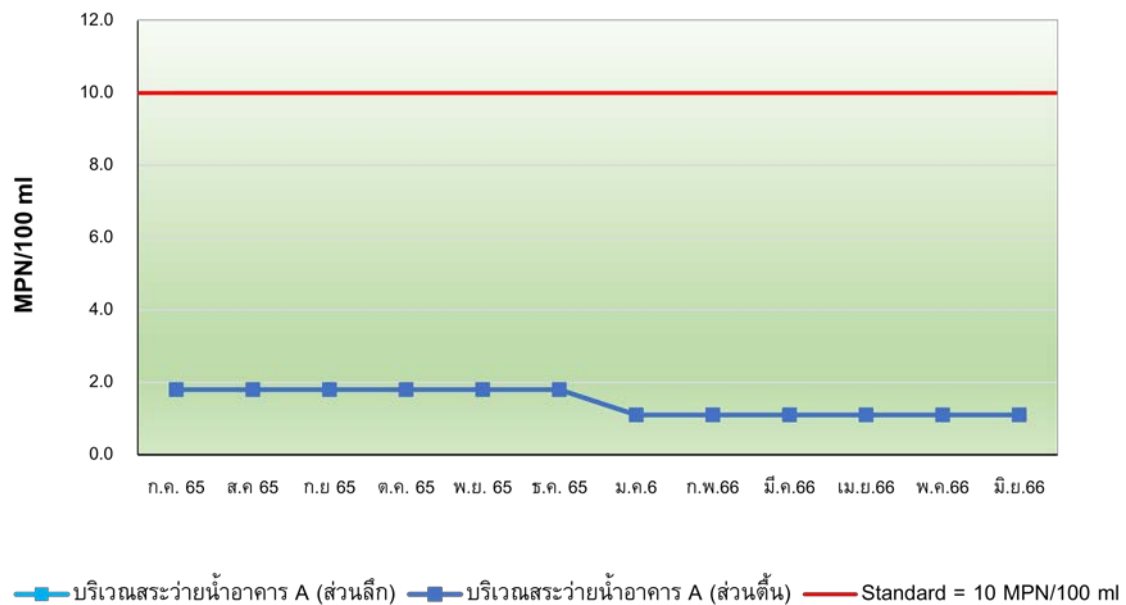
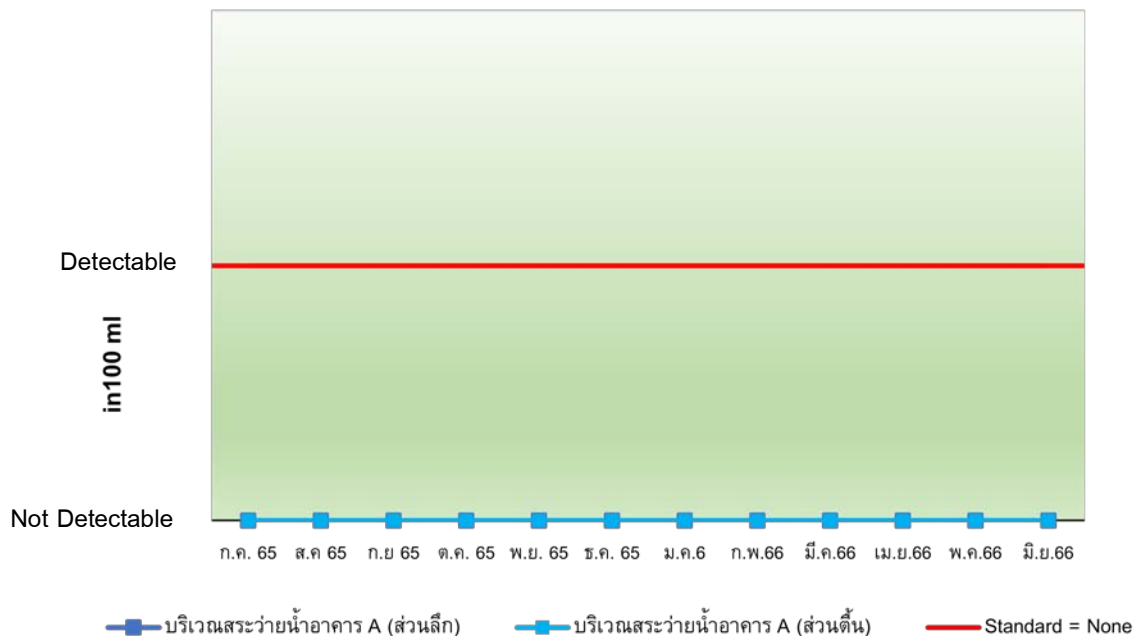
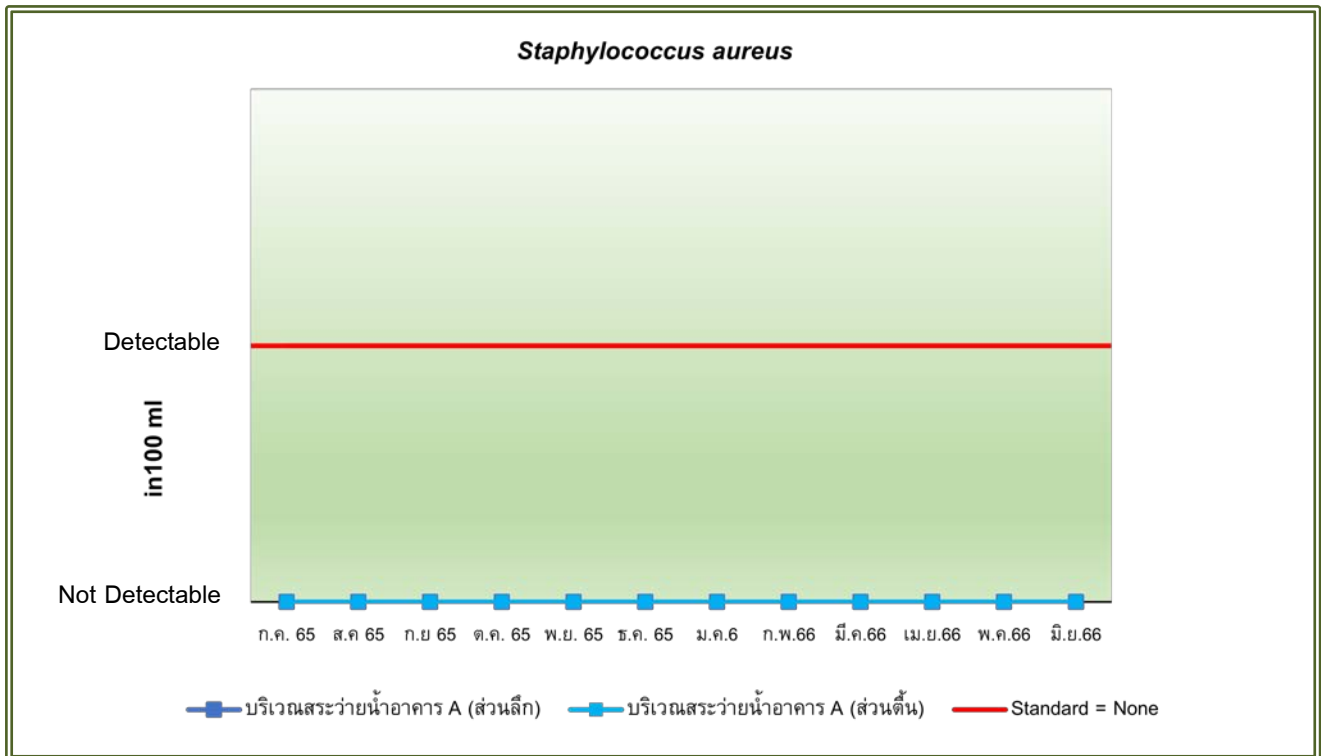
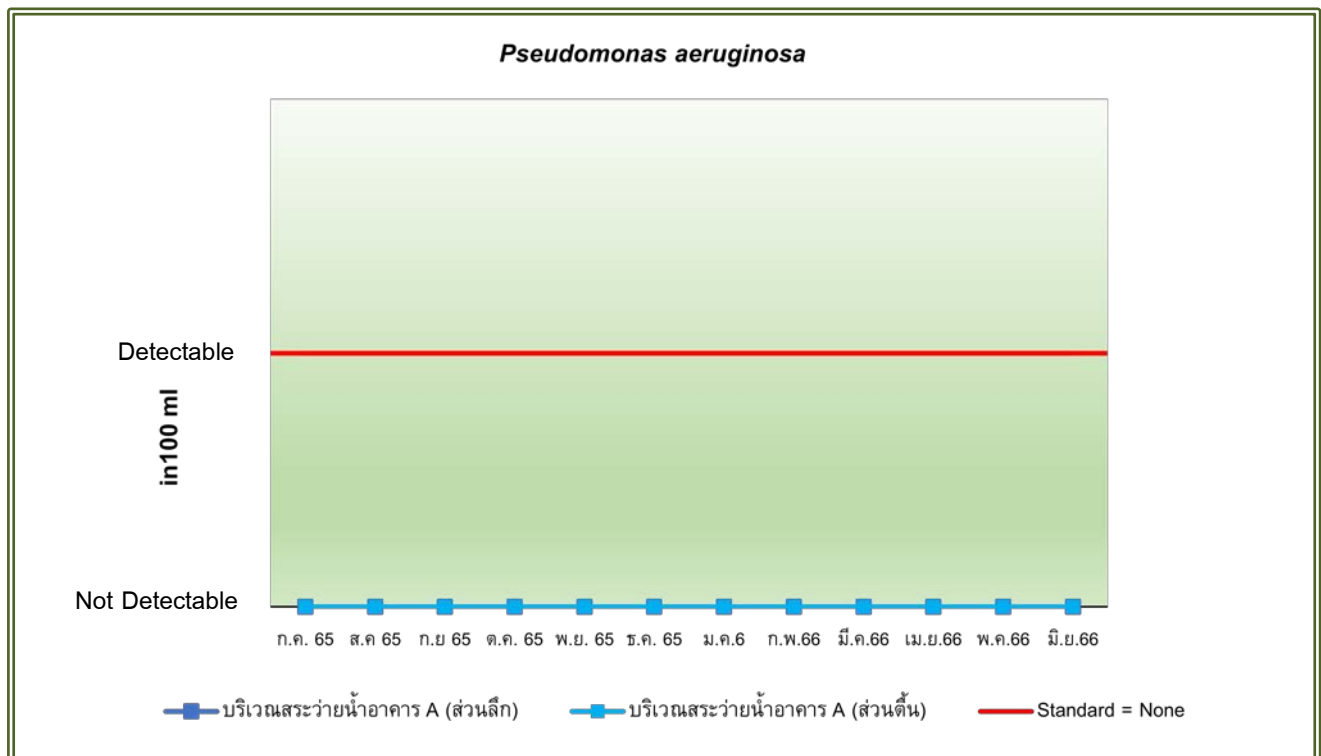
เมื่อเปรียบเทียบผลการตรวจวัดและวิเคราะห์คุณภาพน้ำสระว่ายน้ำ ตั้งแต่เดือนกรกฎาคม พ.ศ. 2565 – มิถุนายน พ.ศ. 2566 แสดงดังตารางที่ 3-6 และรูปที่ 3-12 ถึงรูปที่ 3-17 พบว่า คุณภาพน้ำสระว่ายน้ำมีค่าเปลี่ยนแปลงไม่คงที่ ซึ่งทางโครงการมีการตรวจสอบหาสาเหตุ และปรับปรุงแก้ไขอยู่เสมอเพื่อลดค่าความสกปรกของน้ำสระว่ายน้ำให้อยู่ในเกณฑ์ที่มาตรฐานกำหนด

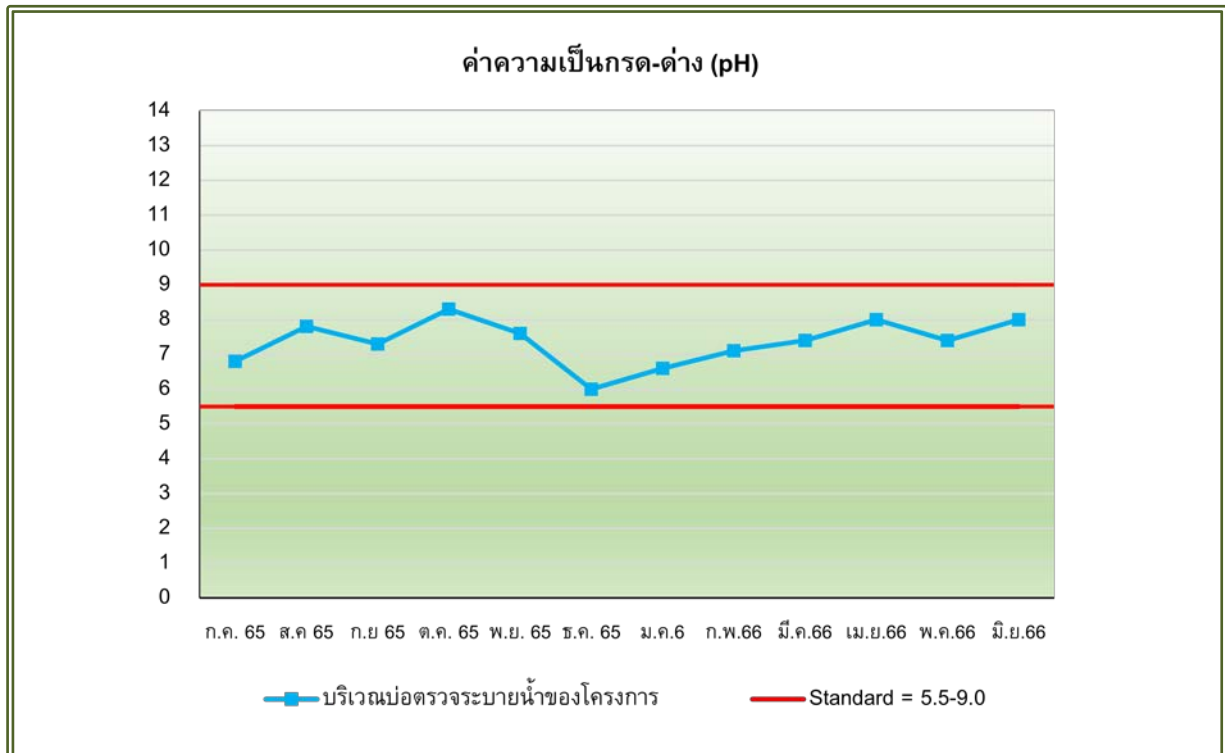
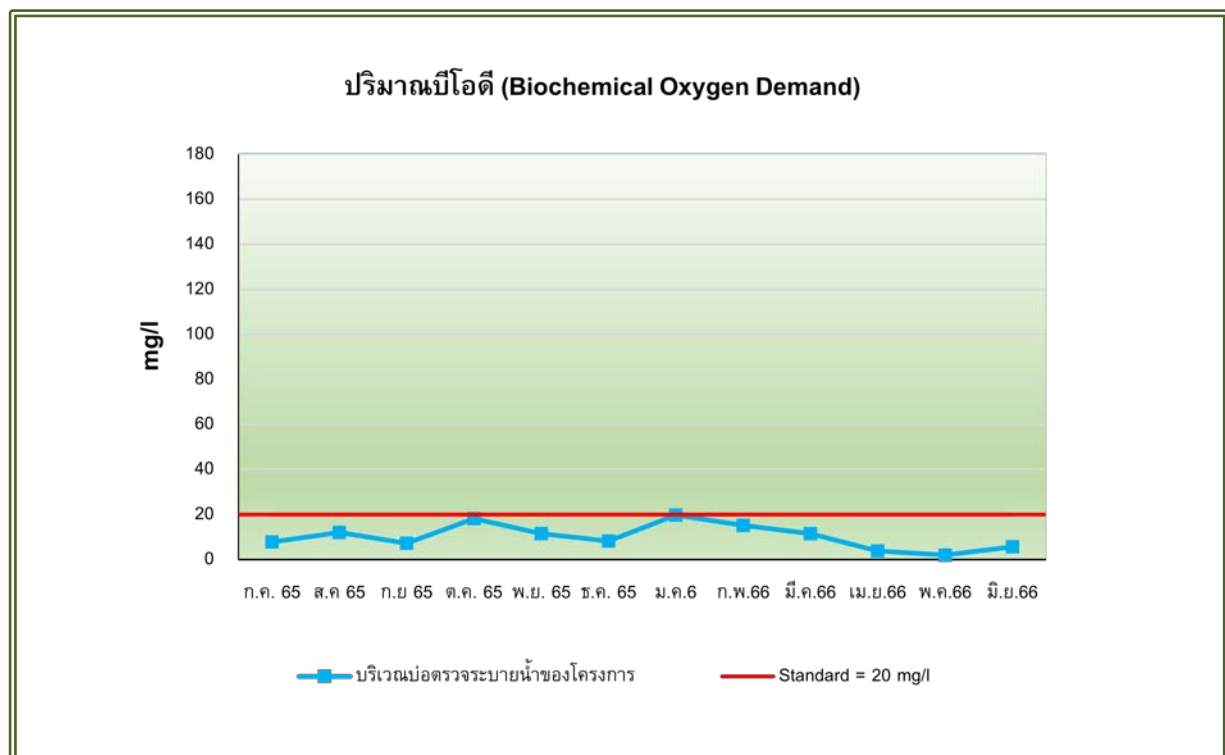
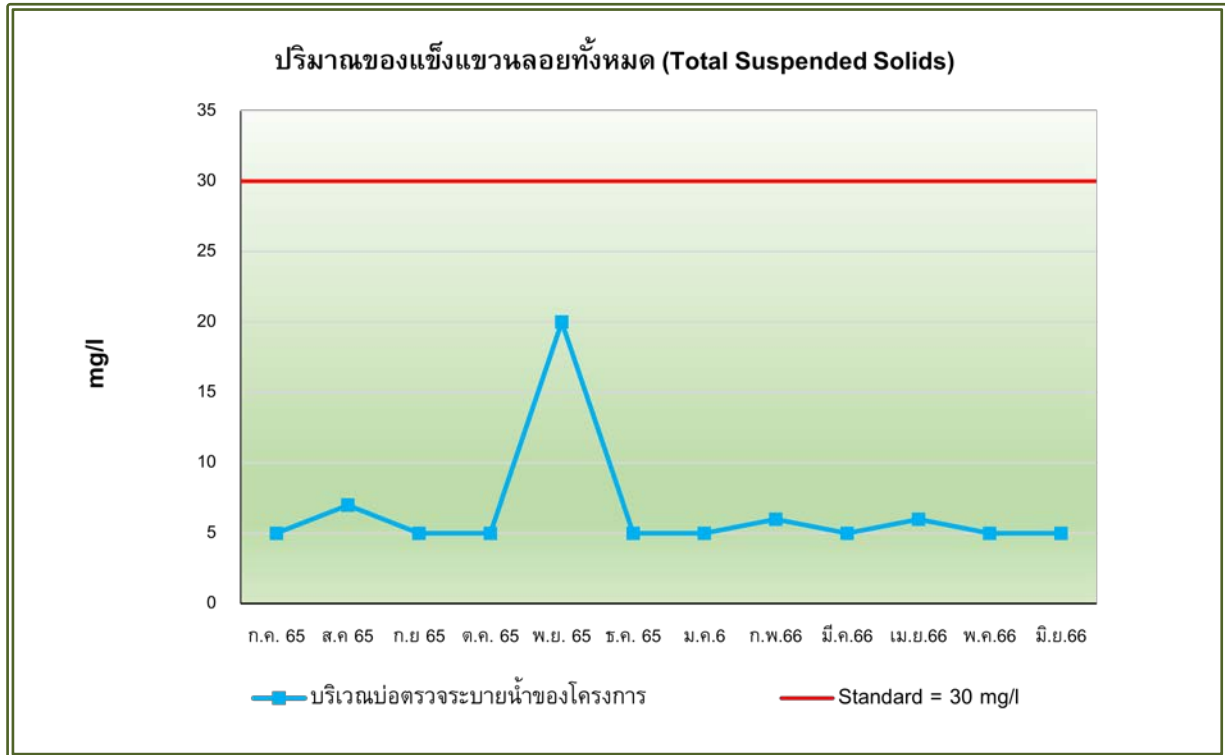
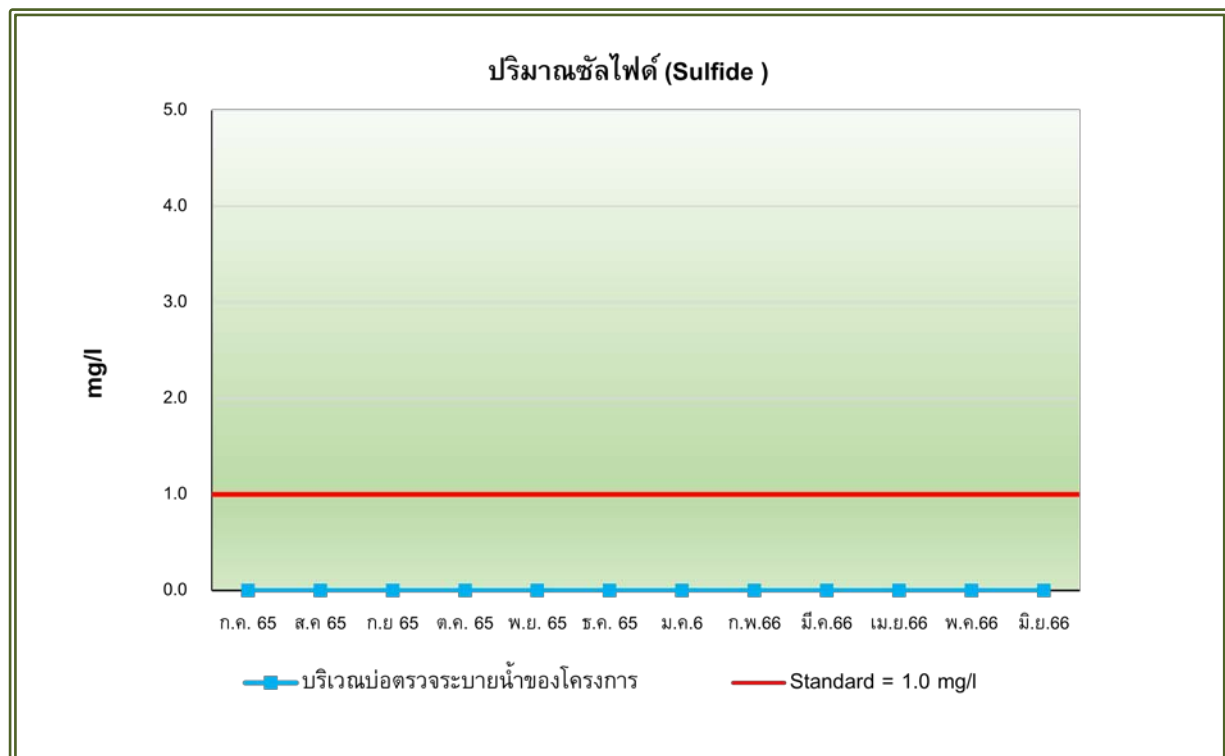
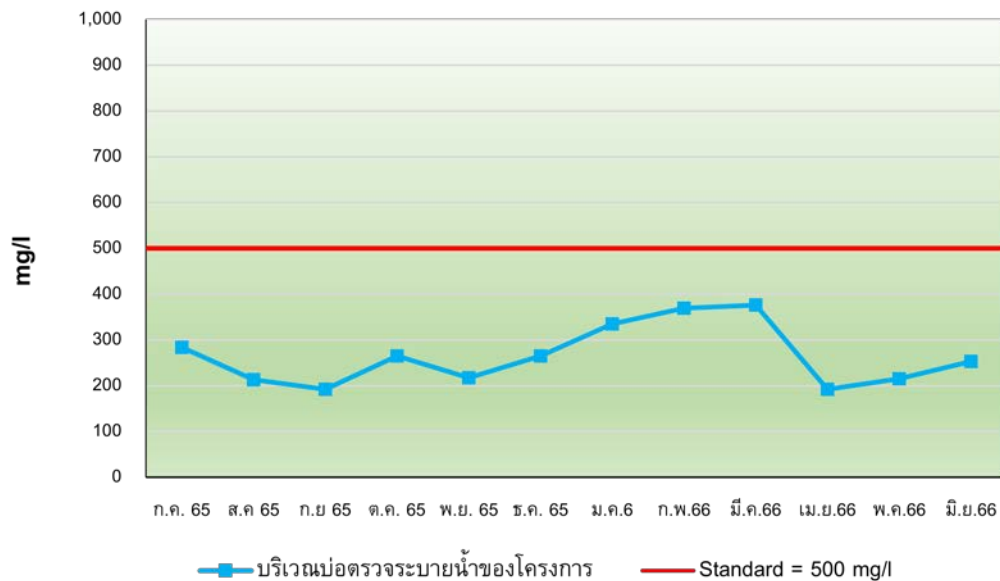
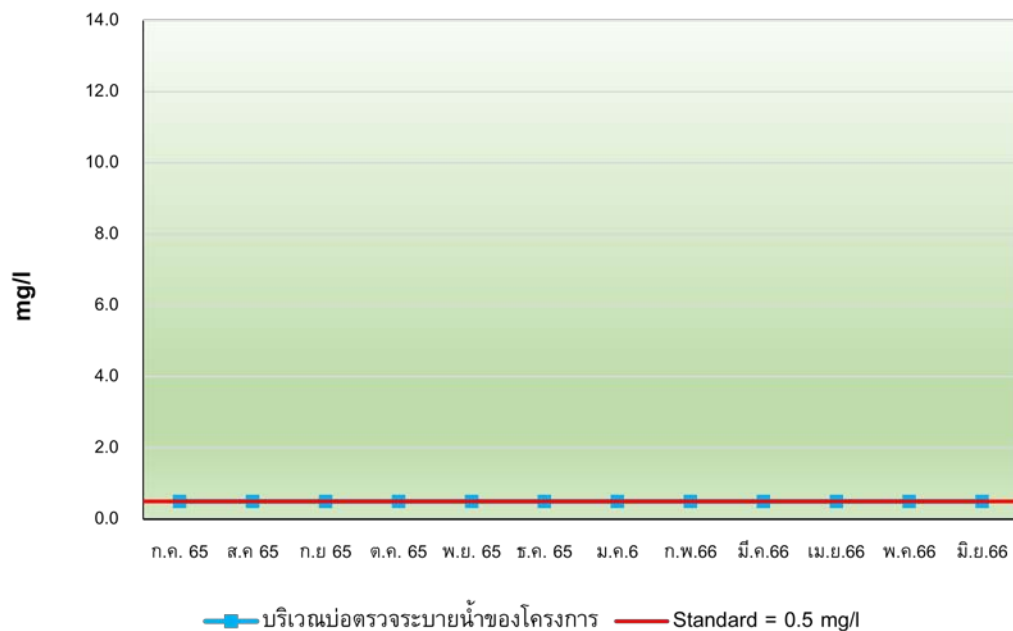
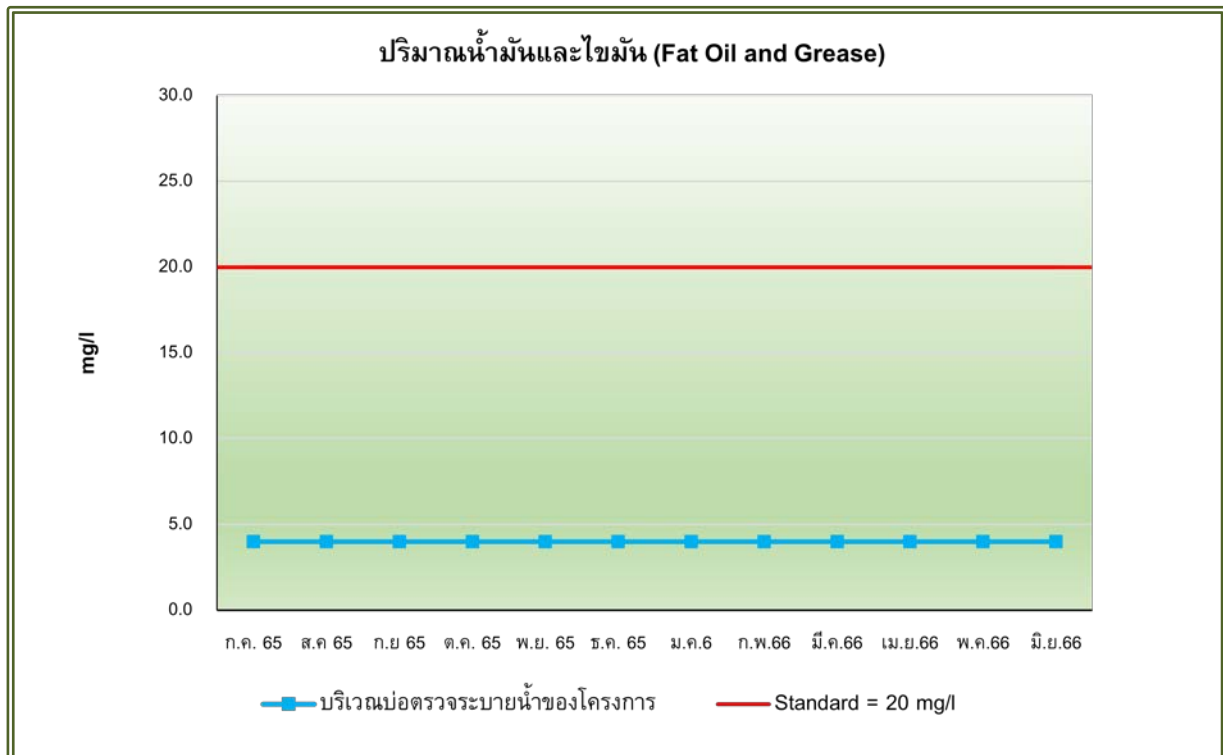
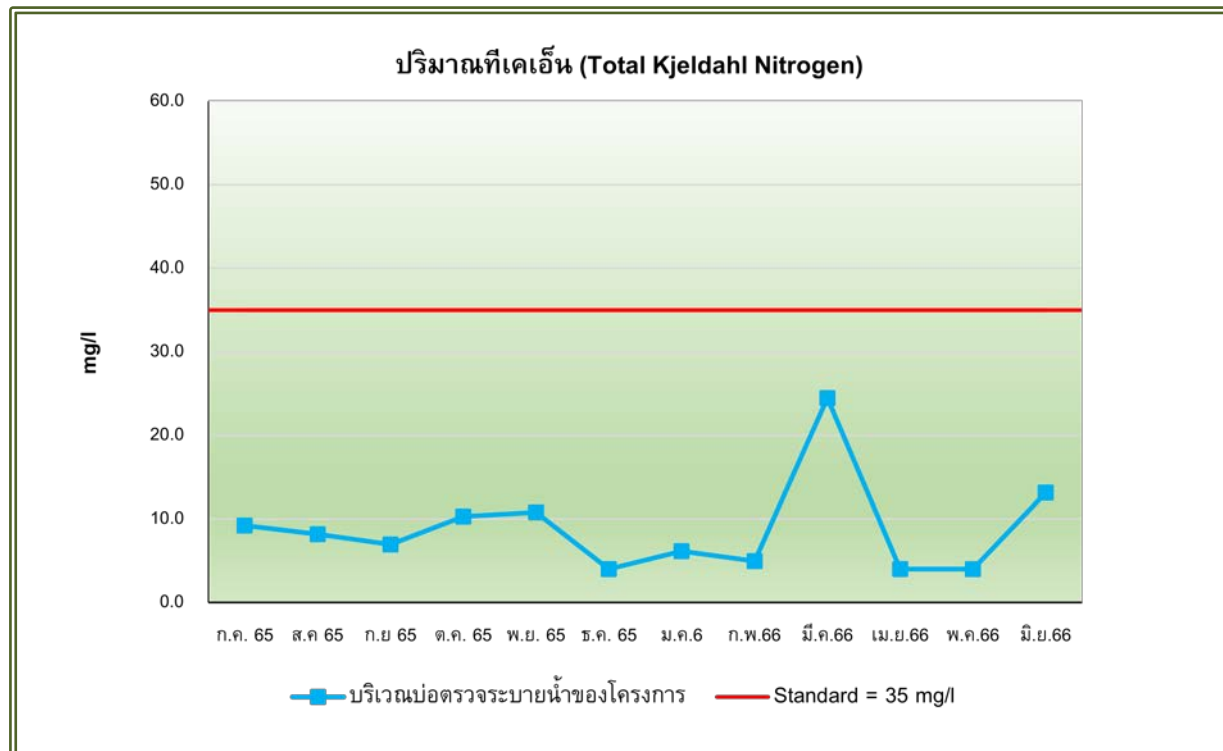
เมื่อเปรียบเทียบผลการตรวจวัดและวิเคราะห์คุณภาพน้ำทิ้ง ตั้งแต่เดือนกรกฎาคม พ.ศ. 2565 – มิถุนายน พ.ศ. 2566 แสดงดังตารางที่ 3-9 และรูปที่ 3-19 ถึงรูปที่ 3-26 พบว่า คุณภาพน้ำทิ้งมีค่าเปลี่ยนแปลงไม่คงที่ ทั้งนี้ขึ้นอยู่กับกิจกรรมการใช้น้ำของผู้พักอาศัยในแต่ละเดือน และปริมาณน้ำทิ้งที่เกิดขึ้น ซึ่งทางโครงการมีการติดตามตรวจสอบหาสาเหตุ และปรับปรุงแก้ไขอยู่เสมอ ให้คุณภาพน้ำมีค่าอยู่ในเกณฑ์ที่มาตรฐานอยู่เสมอ
