รายงานผลการปฏิบัติตามมาตรการป้องกันและแก้ไขผลกระทบสิ่งแวดล้อม  
และมาตรการติดตามตรวจสอบคุณภาพสิ่งแวดล้อม (ระยะดำเนินการ)  
โครงการอาคารชุดพักอาศัย ค.ส.ล.สูง 8 ชั้น สุขุมวิท 61 ของบริษัท สไต์ส แอ็ด ซิกตี้วัน จำกัด  
(มกราคม – มิถุนายน 2566)

จัดทำโดย  
บริษัท อีโค คอนซัลแทนท์ จำกัด

วันที่ 7 เดือนกรกฎาคม พ.ศ. 2566

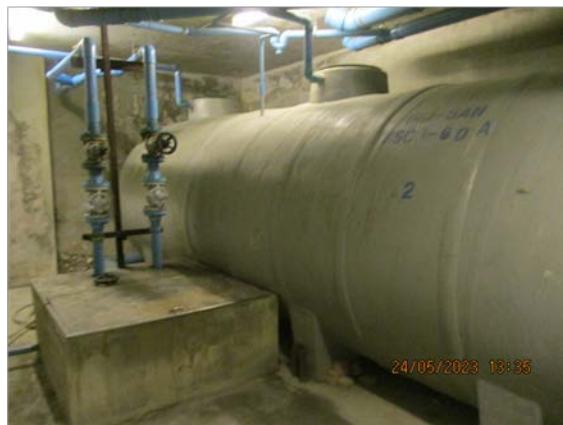
รูปที่ 2-9 ระบบบำบัดน้ำเสีย

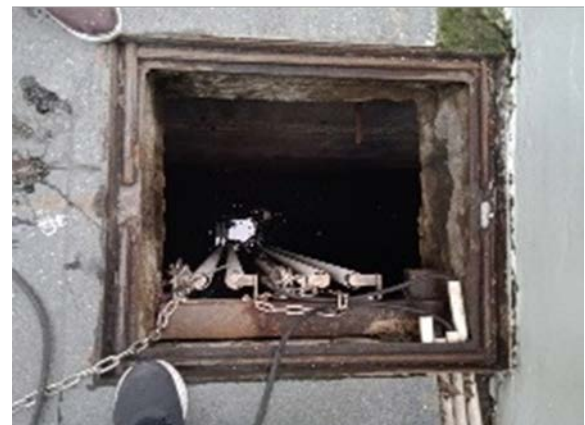
รูปที่ 2-10 การสูบน้ำตะกอน

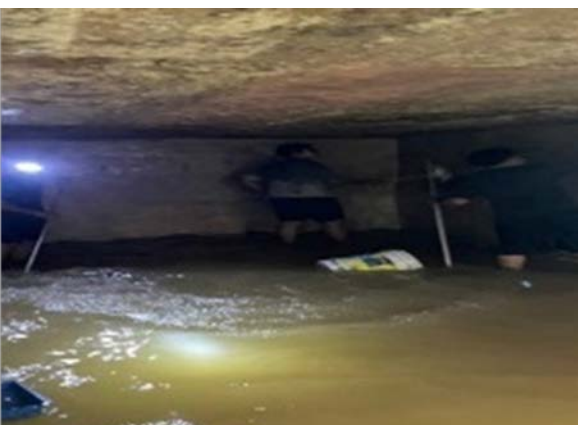
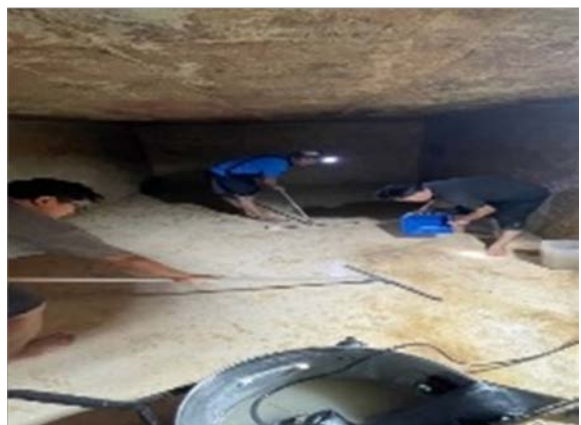
รูปที่ 2-15 ทำความสะอาดถังสำรองน้ำ

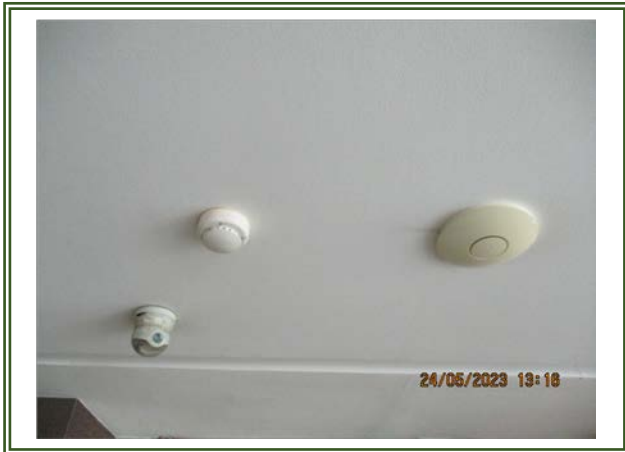
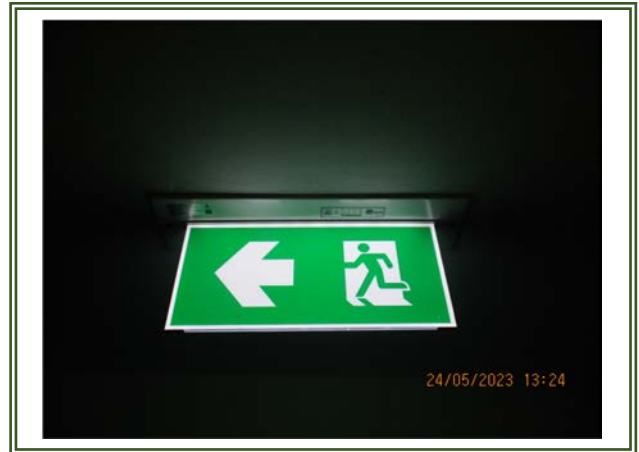
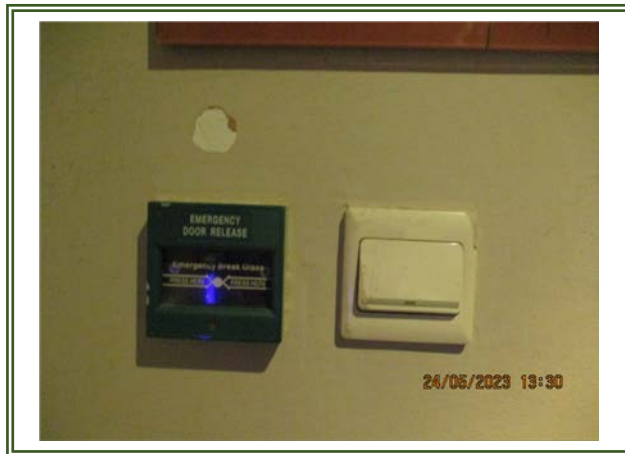
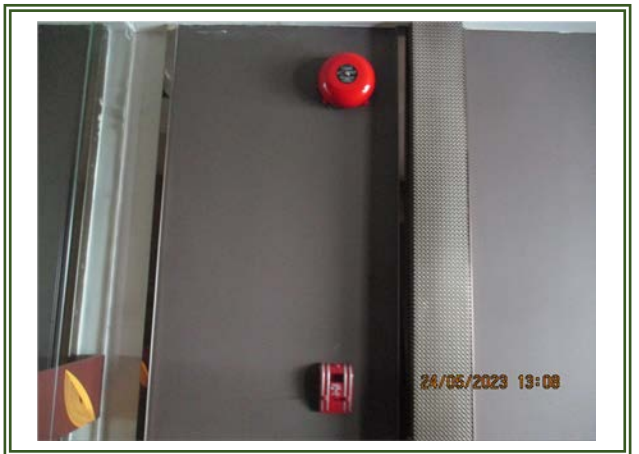
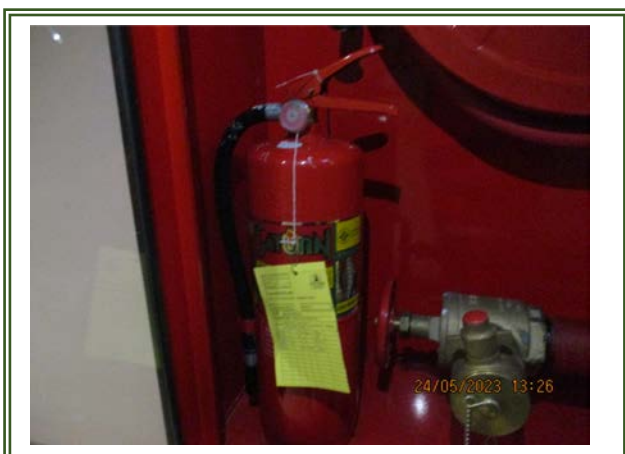
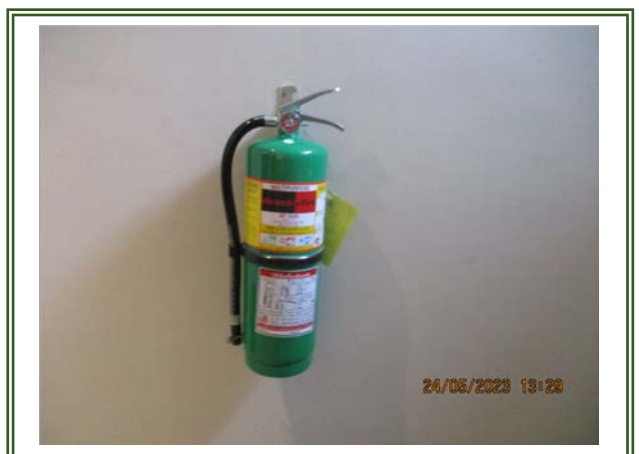
รูปที่ 2-36 ระบบป้องกันอัคคีภัย

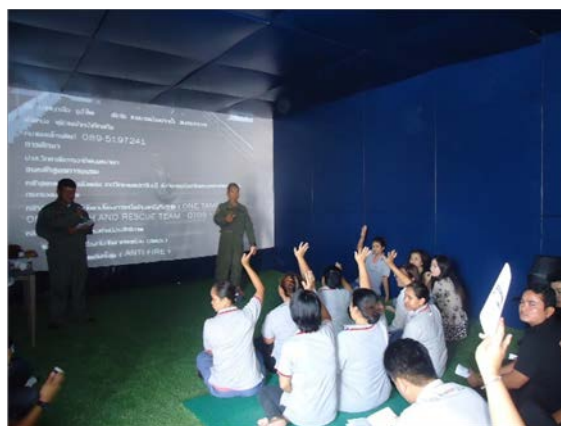
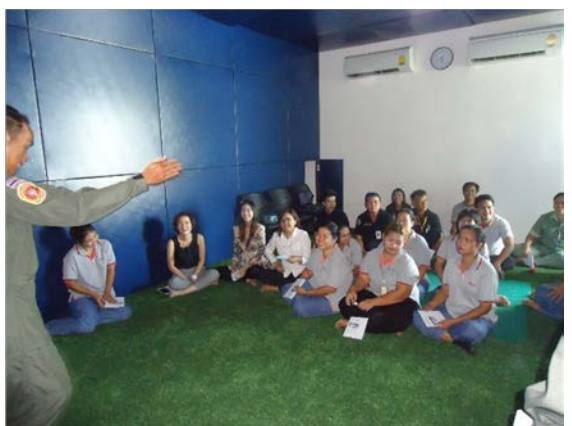
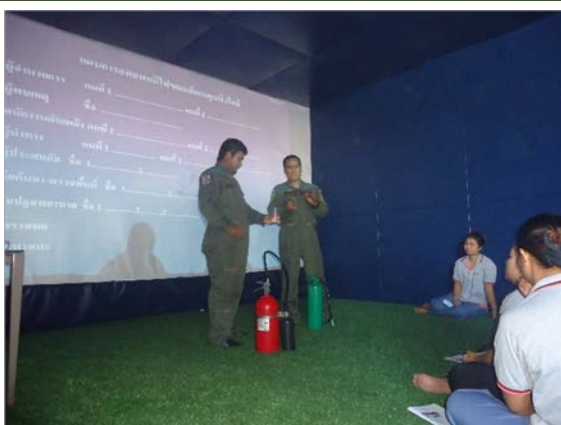
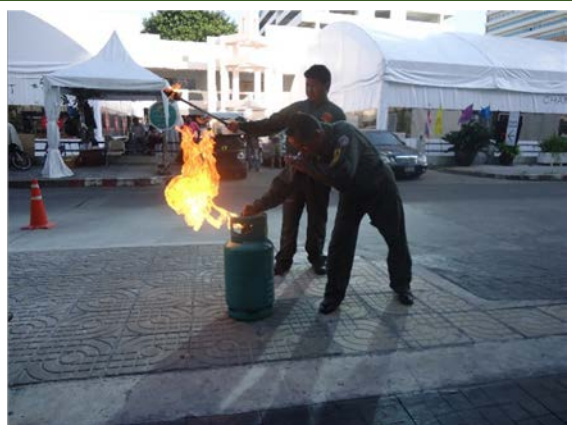
รูปที่ 2-37 การซ้อมอพยพหนีไฟ

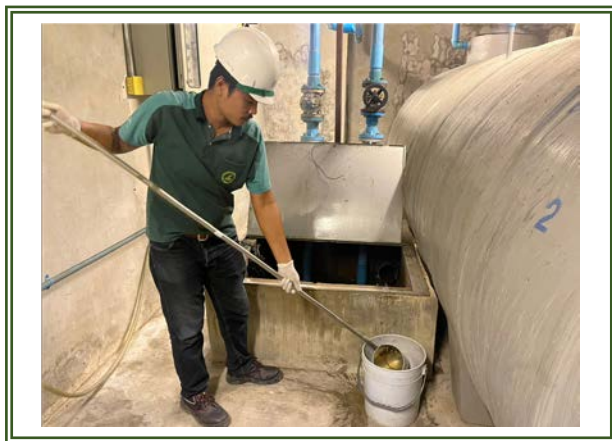
รูปที่ 3-3 การเก็บตัวอย่างคุณภาพน้ำทิ้ง  
บริเวณน้ำเสียก่อนเข้าสู่ระบบบำบัดน้ำเสีย

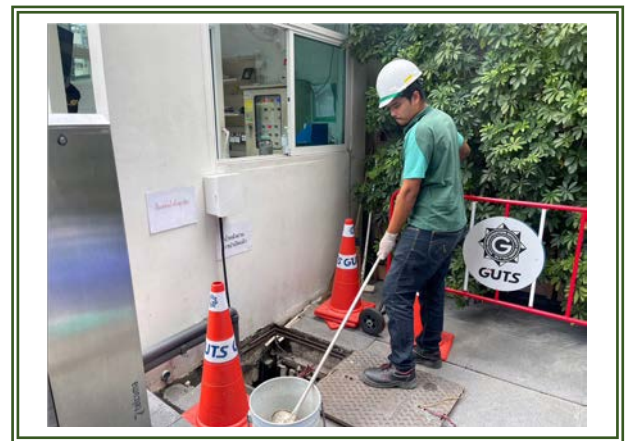
รูปที่ 3-4 การเก็บตัวอย่างคุณภาพน้ำทิ้ง  
บริเวณน้ำทิ้งหลังผ่านระบบบำบัดน้ำเสีย
