รายงานผลการปฏิบัติตามมาตรการป้องกันและแก้ไขผลกระทบสิ่งแวดล้อม
และมาตรการติดตามตรวจสอบคุณภาพสิ่งแวดล้อม (ระยะดำเนินการ)
โครงการแอสคอตท์ ทองหล่อ บางกอก ของบริษัท เอเอ็มเอช สุขุมวิท 59 จำกัด
ครั้งที่ 1/2566 (มกราคม – มิถุนายน 2566)

จัดทำโดย
บริษัท อีโค คอนซัลแทนท์ จำกัด

วันที่ 19 เดือนกรกฎาคม พ.ศ. 2566

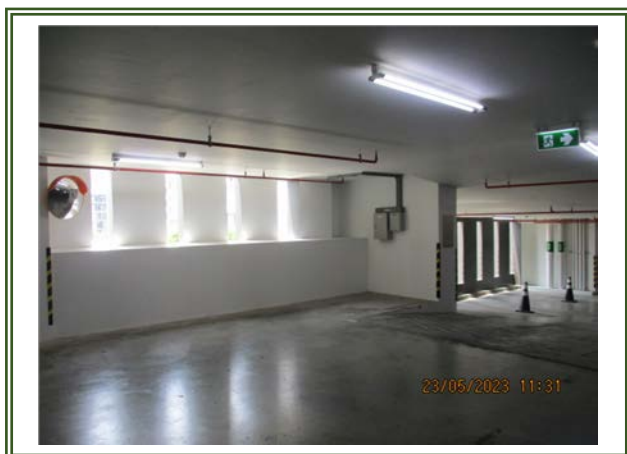
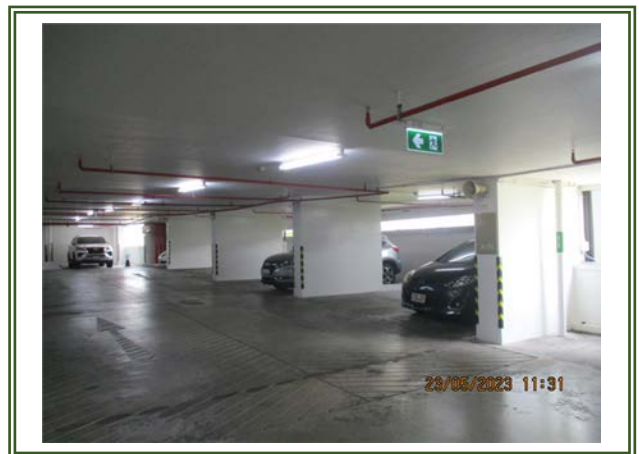
รูปที่ 2-5 อาคารจอดรถชั้นล่าง-ชั้น10 แบบเปิดโล่ง

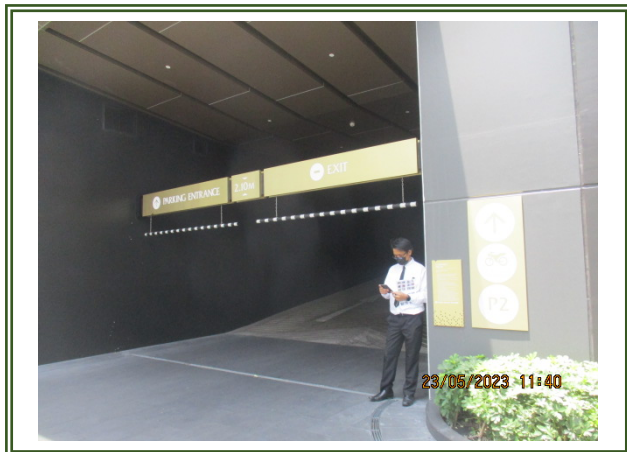
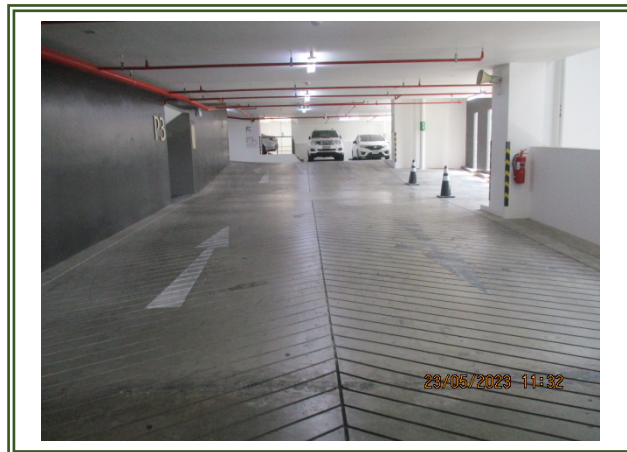
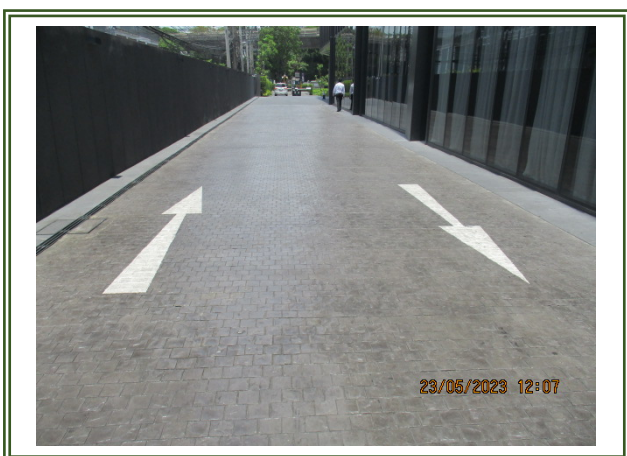
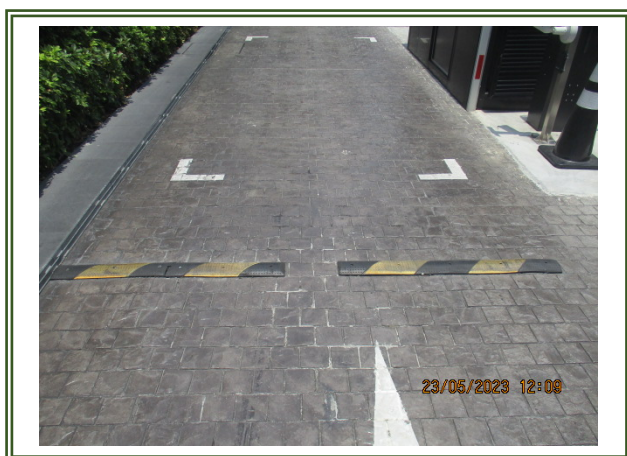
รูปที่ 2-6 บ้ายสัญลักษณ์จราจร และสัญลักษณ์แบ่งช่องทางเดินรถ

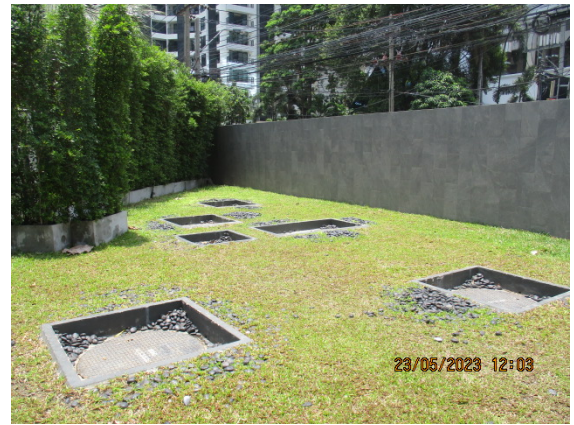
รูปที่ 2-9 ระบบบำบัดน้ำเสียภายในโครงการ

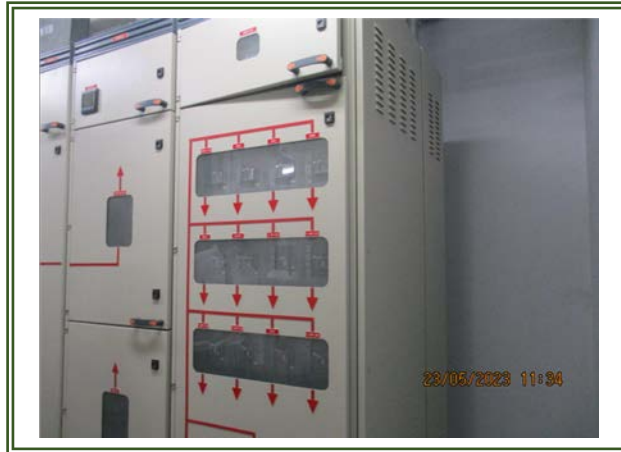
รูปที่ 2-12 ระบบมิเตอร์ไฟฟ้าสำหรับระบบบำบัดน้ำเสีย

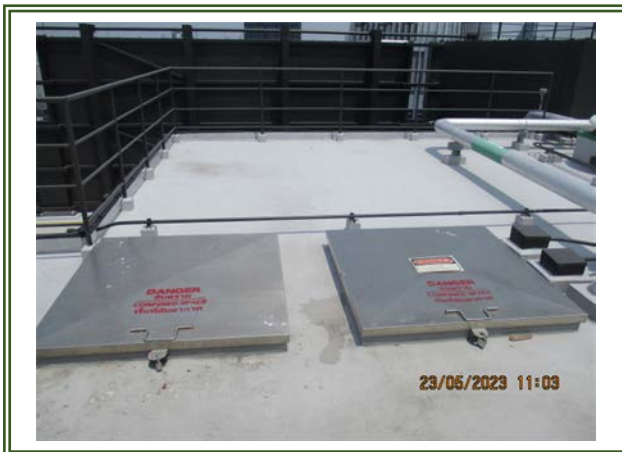
รูปที่ 2-13 ถังเก็บน้ำสำรองใต้ดิน และถังเก็บน้ำชั้นดาดฟ้า

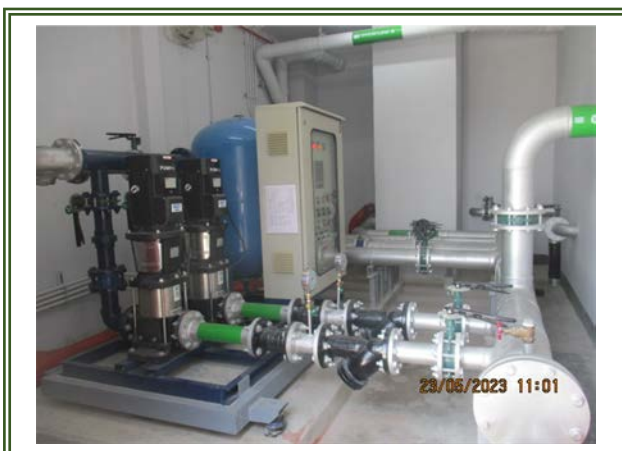
รูปที่ 2-14 ระบบสูบน้ำภายในอาคาร

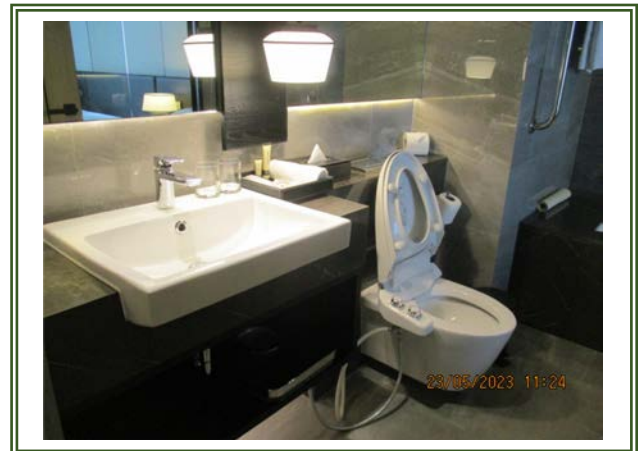
รูปที่ 2-15 สุขภัณฑ์ประหยัดน้ำ

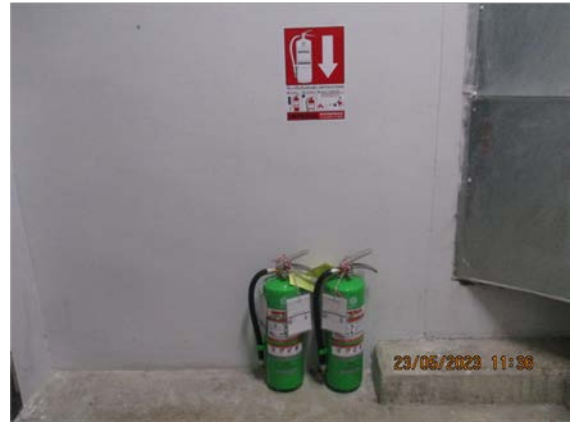
รูปที่ 2-41 ถังดับเพลิงบริเวณห้องหม้อแปลงไฟฟ้า

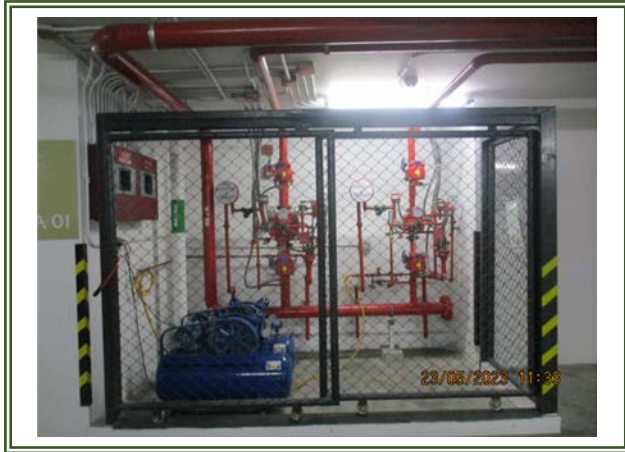
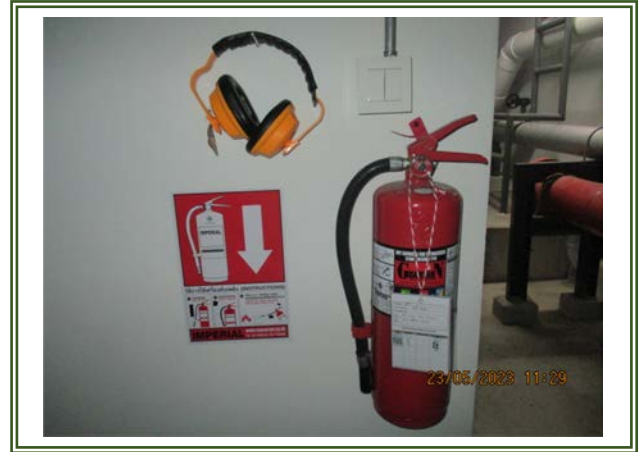
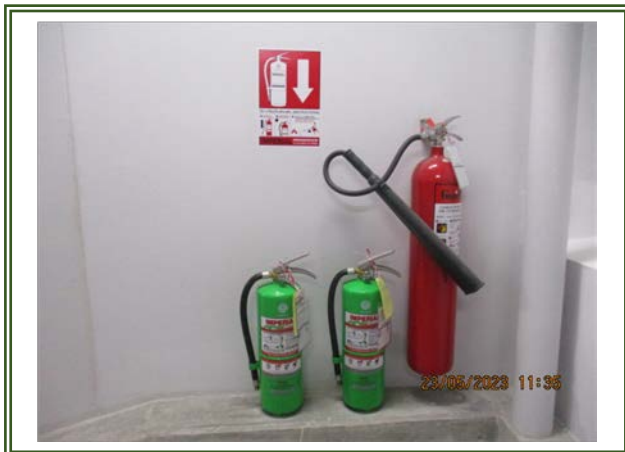
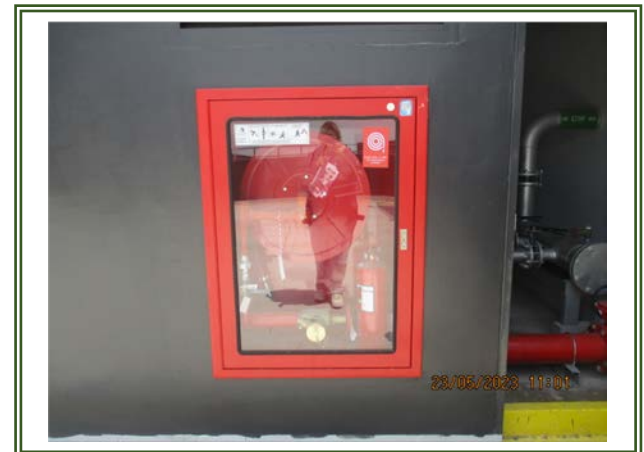
รูปที่ 2-51 ระบบป้องกันอัคคีภัย (ต่อ)

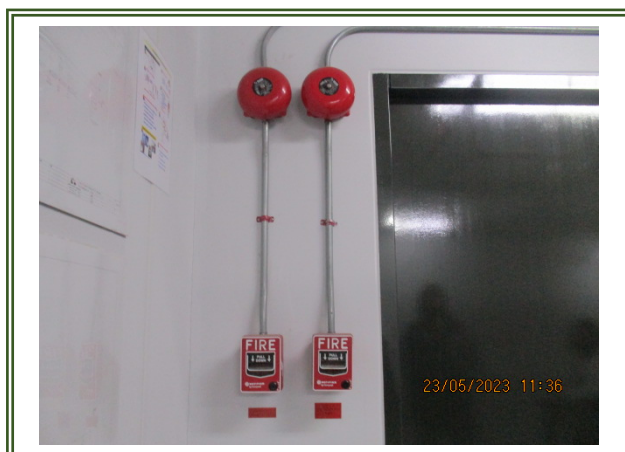
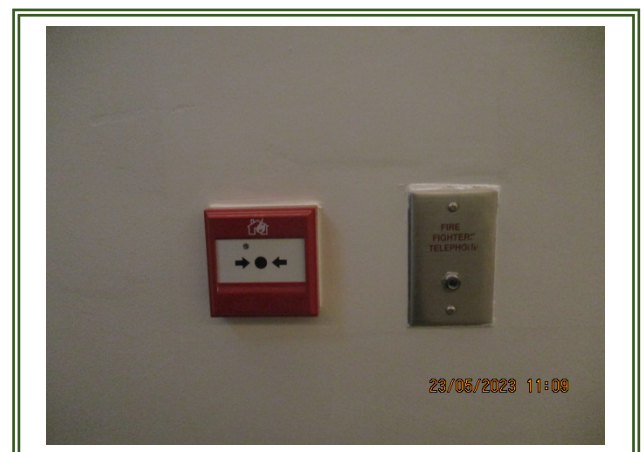
รูปที่ 2-52 ระบบเตือนอัคคีภัย

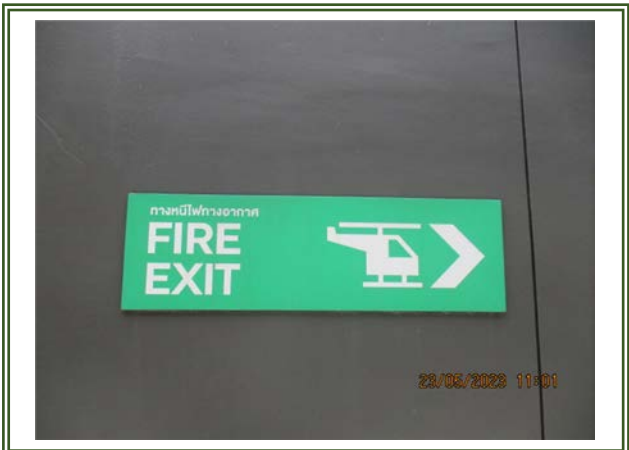
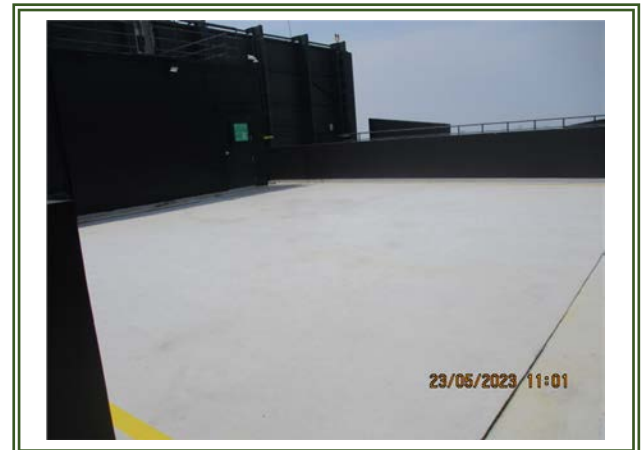
รูปที่ 2-55 พื้นที่หนีไฟทางอากาศ
