## ภาคผนวกที่ 7

ภาพถ่ายผลการปฏิบัติตามมาตรการป้องกันและแก้ไขผลกระทบสิ่งแวดล้อม และ  
มาตรการติดตามตรวจสอบคุณภาพสิ่งแวดล้อม

ภาพถ่ายผลการปฏิบัติตามมาตรการป้องกันและแก้ไขผลกระทบสิ่งแวดล้อม และมาตรการติดตามตรวจสอบคุณภาพสิ่งแวดล้อม  
โครงการ พหลมคอนโด สุขุมวิท 97/1 (ระยะดำเนินการ)  
ประจำเดือนมกราคม-มิถุนายน 2566

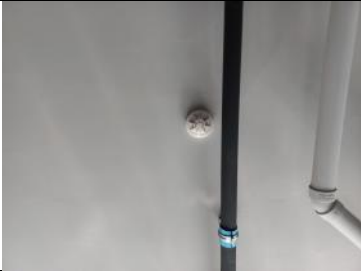
รูปที่ ผ7.41 เครื่องตรวจจับความร้อน (Heat Detector)	รูปที่ ผ7.42 เครื่องแจ้งเหตุโดยใช่มือดึง (Manual station)
