## บทที่ 2

ผลการปฏิบัติตามมาตรการป้องกันและแก้ไขผลกระทบสิ่งแวดล้อม

จากการตรวจสอบผลการปฏิบัติตามมาตรการป้องกันและแก้ไขผลกระทบสิ่งแวดล้อมในระยะดำเนินการ ประจำปี เดือน มกราคม - มิถุนายน 2566 ของโครงการ โคโค พาร์ค (COCO Parc) (ชื่อเดิม โครงการไอดีไอ โมบี พระรามสี่) ได้มีการตรวจสอบผลของการปฏิบัติงานตามมาตรการฯ ที่ระบุไว้ในรายงานวิเคราะห์ผลกระทบสิ่งแวดล้อม จากการตรวจสอบหน้างานจริง การสอบถามเจ้าหน้าที่ของโครงการและจากเอกสารที่ได้รับจากโครงการดังแสดงในตารางที่ 2.1-1

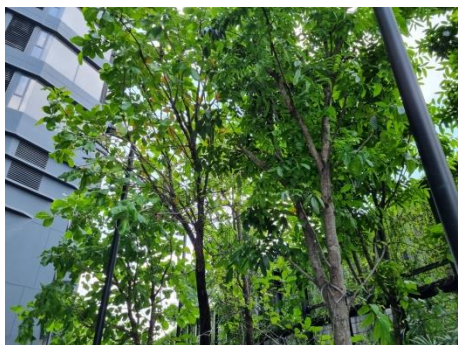
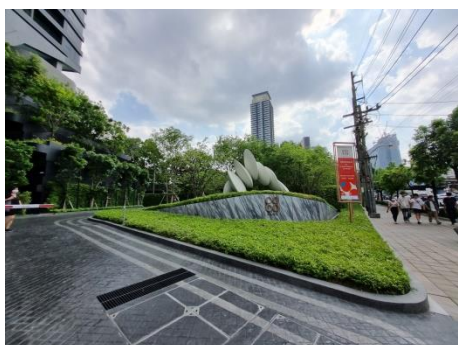
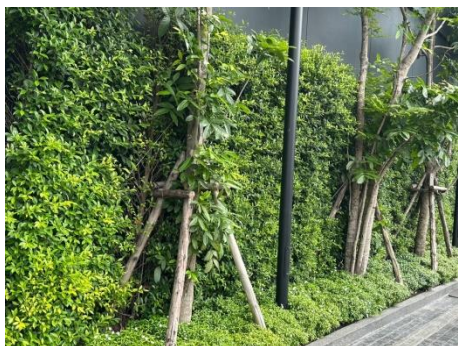
รูปที่ 2.1-1 พื้นที่สีเขียวภายในโครงการ

| มาตรการป้องกันและแก้ไขผลกระทบสิ่งแวดล้อม | ผลการปฏิบัติตามมาตรการ | ปัญหา/การแก้ไข | เอกสารอ้างอิง |
|---|---|---|---|
| <b>1.2 ทรัพยากรดิน</b><br>1) ปลุกต้นไม้และพืชคลุมดินในบริเวณพื้นที่ว่างของโครงการ เพื่อลดการชะหน้าดินโดยน้ำฝน | ทางโครงการมีการดำเนินการปลุกต้นไม้และพืชคลุมดินในบริเวณพื้นที่ว่างของโครงการเพื่อลดการชะหน้าดิน | | รูปที่ 2.1-1 |

| มาตรการป้องกันและแก้ไขผลกระทบสิ่งแวดล้อม | ผลการปฏิบัติตามมาตรการ | ปัญหา/การแก้ไข | เอกสารอ้างอิง |
|---|---|---|---|
| 3) ปลุกไม้ยืนต้นเพื่อลดผลกระทบด้านมลพิษทางอากาศ และเสียงจากรถยนต์ | โครงการมีการปลุกไม้ยืนต้นเพื่อลดผลกระทบด้านมลพิษทางอากาศ และเสียงจากรถยนต์ | | รูปที่ 2.1-1 |

ไม้ยืนต้นในพื้นที่โครงการ

ไม้พุ่มและพืชคลุมดิน

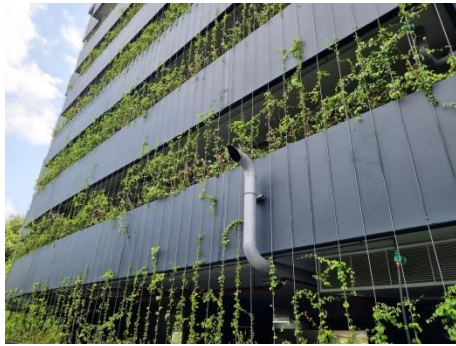
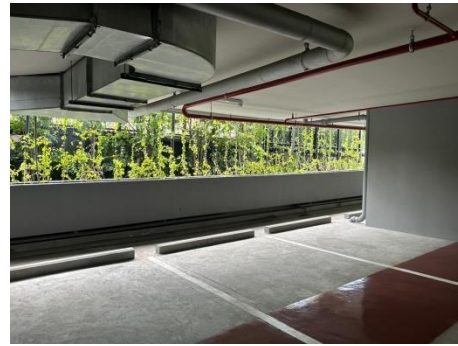
| มาตรการป้องกันและแก้ไขผลกระทบสิ่งแวดล้อม | ผลการปฏิบัติตามมาตรการ | ปัญหา/การแก้ไข | เอกสารอ้างอิง |
|---|---|---|---|
| 4) มีพื้นที่สีเขียวในลักษณะสวนแนวตั้งบริเวณชั้นจอดรถฝั่งพระตำหนักปลายเนิน | โครงการดำเนินการจัดให้มีพื้นที่สีเขียวในลักษณะแนวตั้งบริเวณชั้นจอดรถฝั่งพระตำหนักปลายเนิน | | รูปที่ 2.1-1 |

พื้นที่สีเขียวในลักษณะแนวตั้งบริเวณชั้นจอดรถฝั่งพระตำหนักปลายเนิน

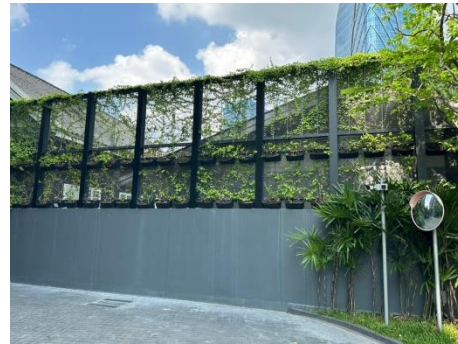
| มาตรการป้องกันและแก้ไขผลกระทบสิ่งแวดล้อม | ผลการปฏิบัติตามมาตรการ | ปัญหา/การแก้ไข | เอกสารอ้างอิง |
|---|---|---|---|
| 5) มีพื้นที่สีเขียวในลักษณะสวนแนวตั้งบริเวณแนวรั้วโครงการด้านพระตำหนักปลายเนิน | โครงการดำเนินการจัดให้มีพื้นที่สีเขียวในลักษณะแนวตั้งบริเวณแนวรั้วโครงการด้านพระตำหนักปลายเนิน | | รูปที่ 2.1-1 |

พื้นที่สีเขียวในลักษณะแนวตั้งบริเวณแนวรั้วโครงการด้านพระตำหนักปลายเนิน

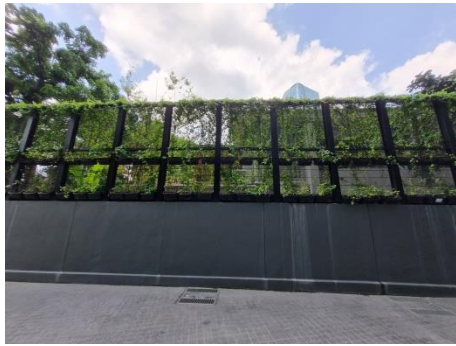
รูปที่ 2.1-3 แนวรั้วโครงการตามแนวเขตที่ดิน

| มาตรการป้องกันและแก้ไขผลกระทบสิ่งแวดล้อม | ผลการปฏิบัติตามมาตรการ | ปัญหา/การแก้ไข | เอกสารอ้างอิง |
|---|---|---|---|
| 2) แนวรั้วโครงการตามแนวเขตที่ดินทุกด้านก่อสร้างเป็นกำแพงกันดิน | ในคราวก่อสร้างทางโครงการได้ดำเนินการจัดทำรั้วของโครงการเป็นกำแพงกันดินทุกด้านตามแนวเขตที่ดิน | | รูปที่ 2.1-3 |

| มาตรการป้องกันและแก้ไขผลกระทบสิ่งแวดล้อม | ผลการปฏิบัติตามมาตรการ | ปัญหา/การแก้ไข | เอกสารอ้างอิง |
|---|---|---|---|
| 2) ไม่รบกวนที่ดินสาธารณะหรือที่ดินบุคคลอื่น | ในคราวก่อสร้างทางโครงการจัดให้มีรั้วโดยรอบโครงการเป็นรั้วแบบถาวรโดยรอบแนวเขตที่ดิน | | รูปที่ 2.1-3 |

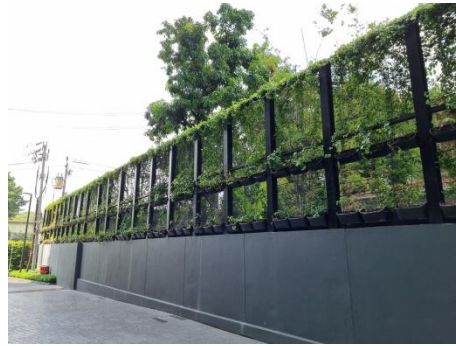
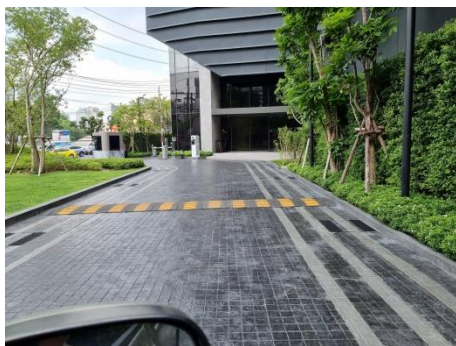
| มาตรการป้องกันและแก้ไขผลกระทบสิ่งแวดล้อม | ผลการปฏิบัติตามมาตรการ | ปัญหา/การแก้ไข | เอกสารอ้างอิง |
|---|---|---|---|
| <b>1.4 ระดับเสียง</b><br>1) จำกัดความเร็วของรถที่วิ่งในโครงการ โดยทำสันชะลอความเร็ว ป้องกันไม่ให้เกิดการใช้ความเร็วเกินจำเป็น | โครงการจัดให้มีสันชะลอความเร็วเพื่อป้องกันไม่ให้เกิดความเร็วเกินจำเป็น | | รูปที่ 2.1-4 |

| มาตรการป้องกันและแก้ไขผลกระทบสิ่งแวดล้อม | ผลการปฏิบัติตามมาตรการ | ปัญหา/การแก้ไข | เอกสารอ้างอิง |
|---|---|---|---|
| 10) ทำสันชะลอความเร็วเพื่อควบคุมความเร็วของรถยนต์ที่วิ่งในโครงการ | โครงการได้ดำเนินการติดตั้งทำสันชะลอความเร็วเพื่อควบคุมความเร็วของรถยนต์ที่วิ่งภายในโครงการ | | รูปที่ 2.1-4 |

สัญญาณชะลอความเร็ว

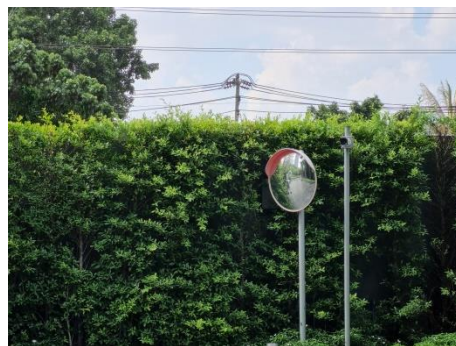
| มาตรการป้องกันและแก้ไขผลกระทบสิ่งแวดล้อม | ผลการปฏิบัติตามมาตรการ | ปัญหา/การแก้ไข | เอกสารอ้างอิง |
|---|---|---|---|
| 7) ติดตั้งกระจกนูนบริเวณจุดกลับสายตา เพื่อเพิ่มทัศนวิสัยในการมองเห็นและความปลอดภัยในการใช้รถและการสัญจร | โครงการดำเนินการติดตั้งกระจกนูนบริเวณจุดกลับสายตา เพื่อความปลอดภัยในการจราจรภายในโครงการ | | รูปที่ 2.1-4 |

กระจกนูน

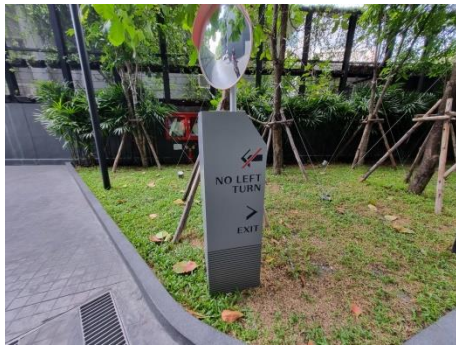
| มาตรการป้องกันและแก้ไขผลกระทบสิ่งแวดล้อม | ผลการปฏิบัติตามมาตรการ | ปัญหา/การแก้ไข | เอกสารอ้างอิง |
|---|---|---|---|
| 11) จัดทำป้ายและสัญญาณการจราจรบนพื้นทางให้ชัดเจน ไม่ก่อให้เกิดความสับสนของผู้ขับขี่ ทำให้การจราจรภายในพื้นที่โครงการมีความปลอดภัย | โครงการดำเนินการจัดทำป้ายและสัญญาณบนพื้นทางเพื่อไม่ให้เกิดความสับสนของผู้ขับขี่ | | รูปที่ 2.1-4 |

ป้ายสัญลักษณ์ทิศทางจราจร

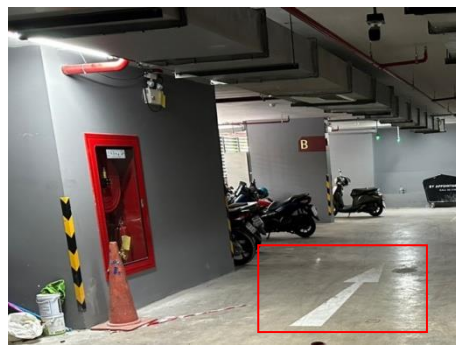
สัญลักษณ์จราจรบนพื้นทาง

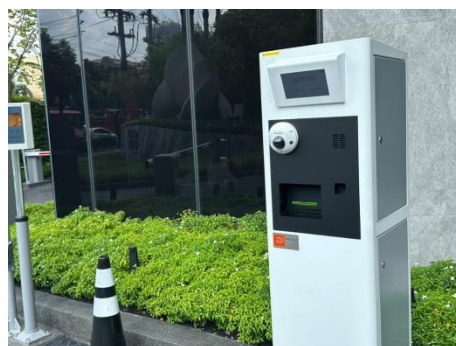
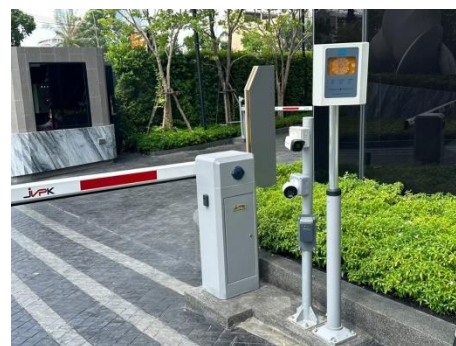
| มาตรการป้องกันและแก้ไขผลกระทบสิ่งแวดล้อม | ผลการปฏิบัติตามมาตรการ | ปัญหา/การแก้ไข | เอกสารอ้างอิง |
|---|---|---|---|
| <b>3.2 การจราจร</b><br>1) กำหนดให้เฉพาะรถของผู้พักอาศัยในโครงการสามารถเข้า-ออกได้สะดวก โดยไม่ต้องมีการแลกบัตรเข้า-ออก | ทางโครงการได้ใช้ระบบคีย์การ์ดสำหรับรถของผู้พักอาศัยภายในโครงการ ทำให้สามารถเข้า-ออกได้โดยสะดวก | | รูปที่ 2.1-4 |

| มาตรการป้องกันและแก้ไขผลกระทบสิ่งแวดล้อม | ผลการปฏิบัติตามมาตรการ | ปัญหา/การแก้ไข | เอกสารอ้างอิง |
|---|---|---|---|
| 4) ติดตั้งระบบคีย์การ์ด (Key Card) เพื่อความปลอดภัยในการพักอาศัย และติดตั้งระบบกล้องวงจรปิด (CCTV) บริเวณทางเข้า-ออกพื้นที่จอดรถ และจุดต่อแหลมอื่นๆ ภายในอาคารและบริเวณโดยรอบ เพื่อสามารถตรวจสอบและรักษาความปลอดภัยให้กับผู้พักอาศัยและสถานที่สำคัญที่อยู่ใกล้เคียง | โครงการได้ติดตั้งระบบคีย์การ์ด (Key Card) และระบบสแกนใบหน้า เพื่อความปลอดภัยของผู้พักอาศัยภายในโครงการ และติดตั้งระบบกล้องวงจรปิด (CCTV) บริเวณทางเข้า-ออก พื้นที่จอดรถ และจุดต่อแหลมอื่นๆ ภายในอาคารและบริเวณโดยรอบโครงการ | | รูปที่ 2.1-4 |

ระบบคีย์การ์ดและระบบกล้องวงจรปิด (CCTV) บริเวณทางเข้า-ออกโครงการ  
รูปที่ 2.1-4 ระบบจราจรภายในโครงการ

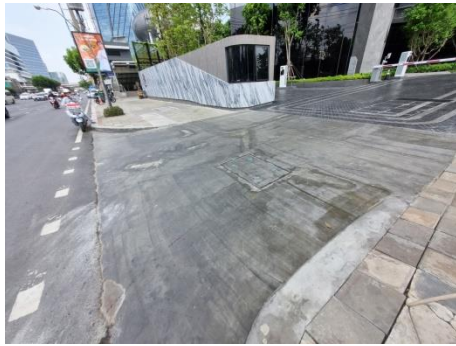
| มาตรการป้องกันและแก้ไขผลกระทบสิ่งแวดล้อม | ผลการปฏิบัติตามมาตรการ | ปัญหา/การแก้ไข | เอกสารอ้างอิง |
|---|---|---|---|
| 8) ปรับสภาพทางกายภาพของถนนบริเวณทางเข้า-ออกโครงการให้สอดคล้องกับลักษณะการเลี้ยวของรถยนต์เพื่อให้สามารถเดินทางได้สะดวก | ในคราวก่อสร้างทางโครงการได้ปรับถนนบริเวณทางเข้า-ออกโครงการ ให้สอดคล้องกับลักษณะการเลี้ยวของรถยนต์ และจัดให้มีเจ้าหน้าที่รักษาความปลอดภัย คอยอำนวยความสะดวกด้านการจราจร | | รูปที่ 2.1-4 |

ถนนทางเข้า-ออกโครงการ

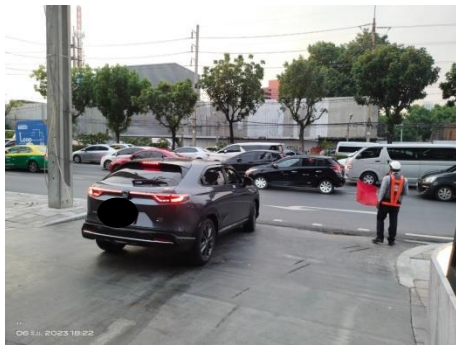
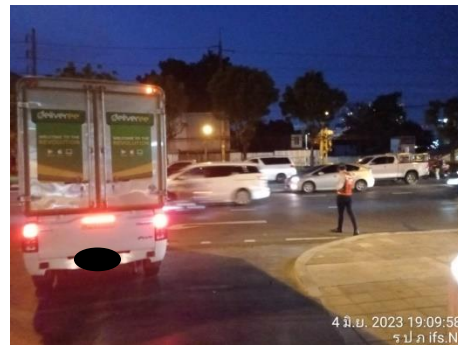
รูปที่ 2.1-5 เจ้าหน้าที่ความปลอดภัยอำนวยความสะดวกบริเวณทางเข้า- ออกโครงการ

| มาตรการป้องกันและแก้ไขผลกระทบสิ่งแวดล้อม | ผลการปฏิบัติตามมาตรการ | ปัญหา/การแก้ไข | เอกสารอ้างอิง |
|---|---|---|---|
| 2) รถของบุคคลภายนอกต้องแลกบัตรเข้า-ออกที่เจ้าหน้าที่ รปภ. และจำกัดเวลาจอด | โครงการได้จัดให้มีเจ้าหน้าที่รักษาความปลอดภัย คอยอำนวยความสะดวกด้านการจราจร และรับผิดชอบการแลกบัตรเข้า-ออกโครงการ และจำกัดเวลาจอด | | รูปที่ 2.1-5 |

| มาตรการป้องกันและแก้ไขผลกระทบสิ่งแวดล้อม | ผลการปฏิบัติตามมาตรการ | ปัญหา/การแก้ไข | เอกสารอ้างอิง |
|---|---|---|---|
| 3) มีเจ้าหน้าที่รักษาความปลอดภัยดูแลและอำนวยความสะดวกด้านการจราจรบริเวณทางเข้า-ออกตลอด 24 ชั่วโมง ไม่ให้การเข้า-ออกของรถภายในโครงการกีดขวางผู้สัญจรบนทางเท้า และควบคุมการเข้า-ออกของรถให้สัมพันธ์กับกระแสการจราจรบนถนนพระรามที่ 4 และให้รถหยุดรอภายในโครงการจนเห็นว่าปลอดภัย จึงให้สัญญาณปล่อยรถในโครงการออกสู่ถนนสาธารณะได้ | โครงการได้จัดให้มีเจ้าหน้าที่รักษาความปลอดภัยคอยดูแลและอำนวยความสะดวกด้านการจราจรบริเวณทางเข้า-ออกตลอด 24 ชั่วโมง เพื่อป้องกันรถติดในพื้นที่โครงการ | | รูปที่ 2.1-5 |

| มาตรการป้องกันและแก้ไขผลกระทบสิ่งแวดล้อม | ผลการปฏิบัติตามมาตรการ | ปัญหา/การแก้ไข | เอกสารอ้างอิง |
|---|---|---|---|
| 6) ขอความร่วมมือผู้พักอาศัยไม่ให้จอดรถยนต์หรือจอดรับ-ส่ง บริเวณทางเข้า-ออกโครงการ เพื่อให้เกิดความคล่องตัวในการเดินทางและไม่กีดขวางการจราจรภายนอก | โครงการได้จัดให้มีเจ้าหน้าที่รักษาความปลอดภัย คอยอำนวยความสะดวกด้านการจราจร ไม่ให้มีการจอดรถยนต์ หรือจอดรับ-ส่ง บริเวณทางเข้า-ออกโครงการ เพื่อให้เกิดความคล่องตัวในการเดินทางและไม่กีดขวางการจราจรภายนอก | | รูปที่ 2.1-5 |

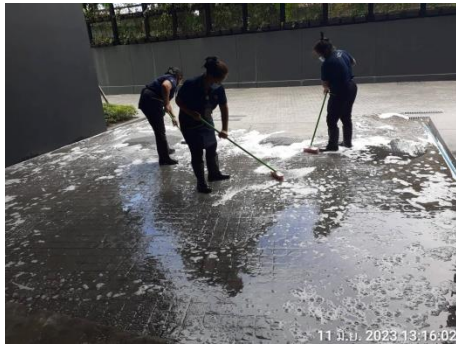
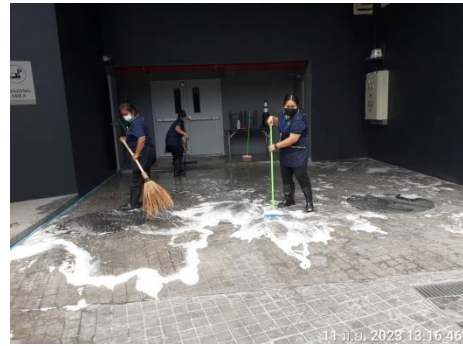
| มาตรการป้องกันและแก้ไขผลกระทบสิ่งแวดล้อม | ผลการปฏิบัติตามมาตรการ | ปัญหา/การแก้ไข | เอกสารอ้างอิง |
|---|---|---|---|
| <b>1.3 คุณภาพอากาศ</b><br>1) ดูแลถนนหรือทางเข้า-ออกภายในโครงการให้มีสภาพดีไม่ชำรุด และสะอาด เพื่อป้องกันการกระจายตัวของฝุ่น เมื่อมีการใช้ถนน | ทางโครงการจัดให้มีเจ้าหน้าที่ของโครงการคอยดูแลถนนและทางเข้า-ออกโครงการให้อยู่ในสภาพดี ไม่ชำรุด และสะอาด เป็นประจำสม่ำเสมอ | | รูปที่ 2.1-6 |

ทำความสะอาดถนนภายในโครงการ

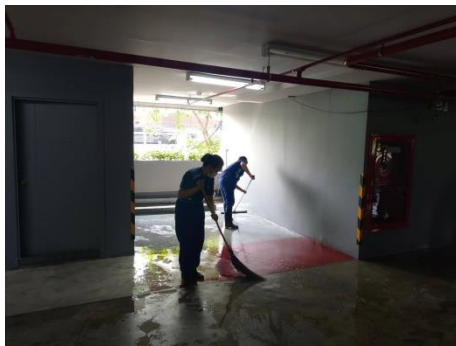
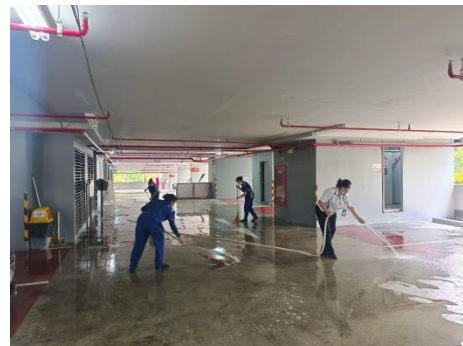
ทำความสะอาดบริเวณพื้นที่จอดรถโครงการ

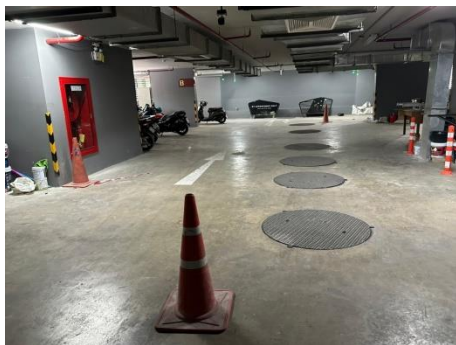
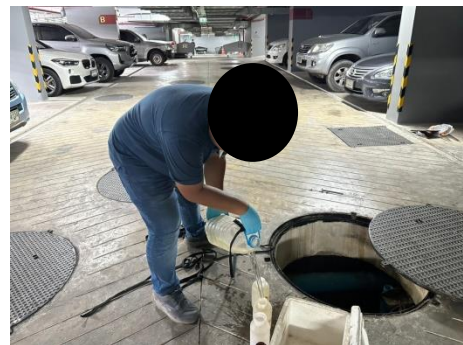
| มาตรการป้องกันและแก้ไขผลกระทบสิ่งแวดล้อม | ผลการปฏิบัติตามมาตรการ | ปัญหา/การแก้ไข | เอกสารอ้างอิง |
|---|---|---|---|
| 2) มีระบบบำบัดน้ำเสียจำนวน 2 ชุด ซึ่งออกแบบเป็นระบบบำบัดน้ำเสียแบบตะกอนเร่ง ชนิดเติมอากาศแบบทั่วไป (Activated Sludge : Conventional AS) มีขนาดรองรับน้ำเสีย 375 ลูกบาศก์เมตร/วัน และถังบำบัดน้ำเสียสำเร็จรูป มีขนาดรองรับน้ำเสีย 1 ลูกบาศก์เมตร/วัน | โครงการมีระบบบำบัดน้ำเสียจำนวน 2 ชุด เป็นระบบบำบัดน้ำเสียแบบตะกอนเร่ง ชนิดเติมอากาศแบบทั่วไป (Activated Sludge : Conventional AS) และถังบำบัดน้ำเสียสำเร็จรูป สามารถรองรับน้ำเสียของอาคารได้อย่างเพียงพอ | | รูปที่ 2.1-7 |

ระบบบำบัดน้ำเสียโครงการ

เก็บตัวอย่างน้ำเพื่อไปวิเคราะห์

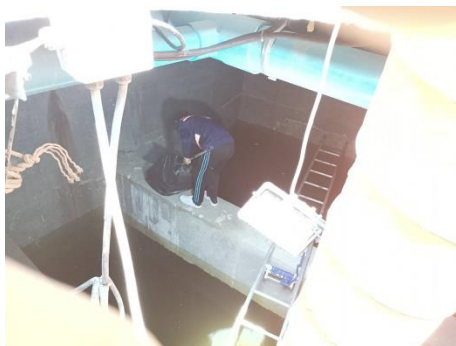
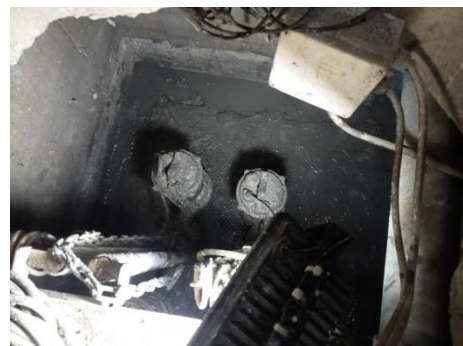
รูปที่ 2.1-7 การจัดการระบบบำบัดน้ำเสียของโครงการ

| มาตรการป้องกันและแก้ไขผลกระทบสิ่งแวดล้อม | ผลการปฏิบัติตามมาตรการ | ปัญหา/การแก้ไข | เอกสารอ้างอิง |
|---|---|---|---|
| 3) มีเจ้าหน้าที่ประจำ เพื่อดูแลรักษาระบบบำบัดน้ำเสีย ระบบเครื่องสูบน้ำ และระบบระบายน้ำภายในพื้นที่โครงการ ให้สามารถทำงานได้อย่างมีประสิทธิภาพ | โครงการดำเนินการจัดให้มีเจ้าหน้าที่ประจำ เพื่อดูแลรักษาระบบบำบัดน้ำเสีย ระบบเครื่องสูบน้ำ และระบบระบายน้ำภายในพื้นที่โครงการ เพื่อให้สามารถทำงานได้อย่างมีประสิทธิภาพ | | รูปที่ 2.1-7 |

| มาตรการป้องกันและแก้ไขผลกระทบสิ่งแวดล้อม | ผลการปฏิบัติตามมาตรการ | ปัญหา/การแก้ไข | เอกสารอ้างอิง |
|---|---|---|---|
| 4) มีการดูแลและบำรุงรักษาระบบบำบัดน้ำเสียอย่างต่อเนื่องสม่ำเสมอ เพื่อให้ระบบสามารถทำงานได้อย่างมีประสิทธิภาพ | โครงการดำเนินการจัดให้มีเจ้าหน้าที่คอยดูแลและบำรุงรักษาระบบบำบัดน้ำเสียอย่างต่อเนื่องสม่ำเสมอ เพื่อให้ระบบสามารถทำงานได้อย่างมีประสิทธิภาพ | | รูปที่ 2.1-7 |

เจ้าหน้าที่ดูแลบำรุงรักษาระบบบำบัดน้ำเสีย

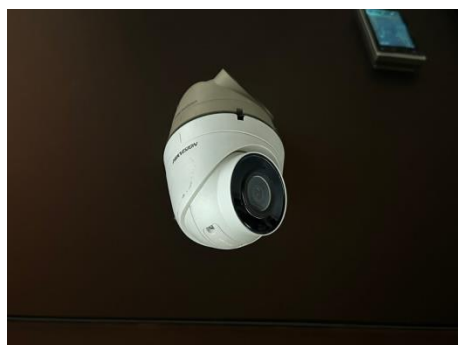
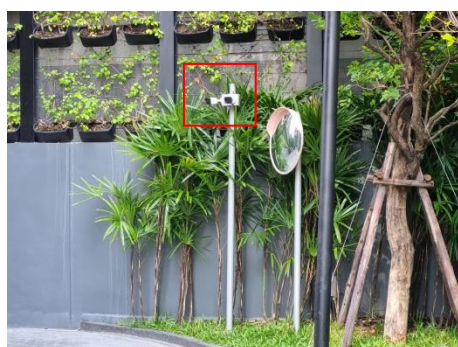
รูปที่ 2.1-8 ระบบกล้องวงจรปิด (CCTV) ของโครงการ

| มาตรการป้องกันและแก้ไขผลกระทบสิ่งแวดล้อม | ผลการปฏิบัติตามมาตรการ | ปัญหา/การแก้ไข | เอกสารอ้างอิง |
|---|---|---|---|
| 5) ติดตั้งกล้องวงจรปิด (CCTV) บริเวณโดยรอบโครงการ จำนวน 12 ตัว (ครอบคลุมพื้นที่บริเวณแนวรั้วฝั่งพระตำหนักปลายเนิน) เป็นชนิด Outdoor Fixed Box สามารถบันทึกภาพได้ตลอดเวลาทั้งกลางวันและกลางคืน และเก็บบันทึกข้อมูลไว้ได้ 30 วัน | โครงการติดตั้งกล้องวงจรปิด (CCTV) บริเวณโดยรอบโครงการ จำนวน 12 ตัว (ครอบคลุมพื้นที่บริเวณแนวรั้วฝั่งพระตำหนักปลายเนิน) สามารถบันทึกภาพได้ตลอดเวลาทั้งกลางวันและกลางคืน และเก็บบันทึกข้อมูลไว้ได้ 30 วัน | | รูปที่ 2.1-8 |

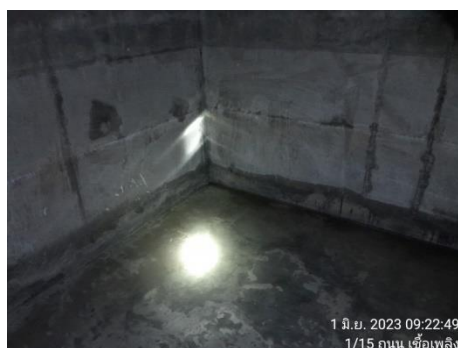
| มาตรการป้องกันและแก้ไขผลกระทบสิ่งแวดล้อม | ผลการปฏิบัติตามมาตรการ | ปัญหา/การแก้ไข | เอกสารอ้างอิง |
|---|---|---|---|
| 3.3 น้ำใช้<br>1) มีถังเก็บน้ำสำรองให้เพียงพอกับการใช้งานไม่น้อยกว่า 1 วัน | โครงการจัดให้มีถังเก็บน้ำสำรองให้เพียงพอกับการใช้งานไม่น้อยกว่า 1 วัน | | รูปที่ 2.1-9 |

ถังเก็บน้ำสำรองโครงการ

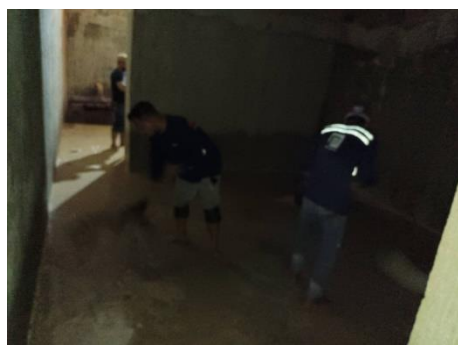
| มาตรการป้องกันและแก้ไขผลกระทบสิ่งแวดล้อม | ผลการปฏิบัติตามมาตรการ | ปัญหา/การแก้ไข | เอกสารอ้างอิง |
|---|---|---|---|
| 5) มีการตรวจสอบระบบประปาและอุปกรณ์ที่เกี่ยวข้องเป็นประจำทุกเดือน หากพบการชำรุด เสียหาย หรือรั่วซึมต้องรีบดำเนินการซ่อมแซมโดยทันที | โครงการจัดให้มีเจ้าหน้าที่ตรวจสอบระบบประปาและอุปกรณ์ที่เกี่ยวข้องเป็นประจำทุกเดือน กรณีหากพบการชำรุด เสียหาย หรือรั่วซึมจะรีบดำเนินการแก้ไขซ่อมแซมโดยทันที | | รูปที่ 2.1-9 |

การทำความสะอาดถังเก็บน้ำสำรอง

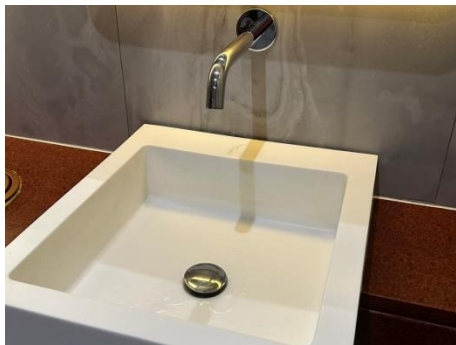
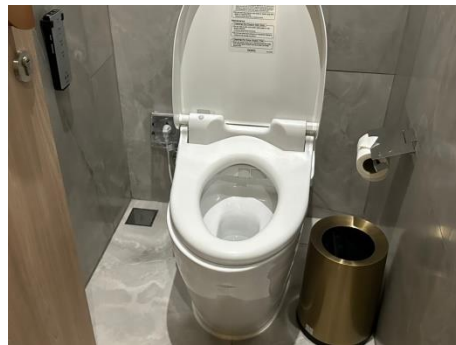
| มาตรการป้องกันและแก้ไขผลกระทบสิ่งแวดล้อม | ผลการปฏิบัติตามมาตรการ | ปัญหา/การแก้ไข | เอกสารอ้างอิง |
|---|---|---|---|
| 3) ออกแบบและเลือกใช้สุขภัณฑ์และอุปกรณ์ที่มีประสิทธิภาพในการประหยัดน้ำ | ในคราวก่อสร้างโครงการได้เลือกใช้เลือกใช้สุขภัณฑ์และอุปกรณ์ที่มีประสิทธิภาพในการประหยัดน้ำ | | รูปที่ 2.1-10 |

สุขภัณฑ์และอุปกรณ์ที่มีประสิทธิภาพในการประหยัดน้ำ

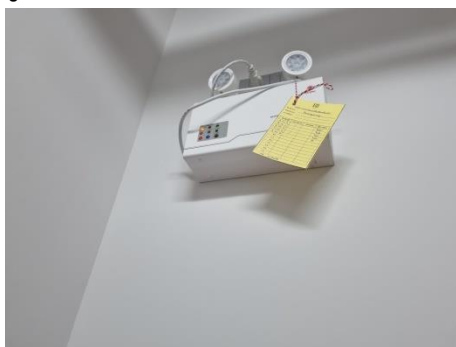
| มาตรการป้องกันและแก้ไขผลกระทบสิ่งแวดล้อม | ผลการปฏิบัติตามมาตรการ | ปัญหา/การแก้ไข | เอกสารอ้างอิง |
|---|---|---|---|
| 3) ติดตั้งไฟฟ้าสำรองสำหรับใช้งานในกรณีฉุกเฉิน เพื่อใช้งานในส่วนที่จำเป็น เช่น ระบบแสงสว่างฉุกเฉินระบบลิฟต์ดับเพลิง และป้ายทางออก โดยแยกเป็นอิสระจากระบบไฟฟ้าตามปกติ และสามารถใช้งานได้โดยอัตโนมัติเมื่อไฟฟ้าปกติหยุดทำงาน | โครงการดำเนินการติดตั้งไฟฟ้าสำรองสำหรับใช้งานในกรณีฉุกเฉิน เพื่อใช้งานในส่วนที่จำเป็น โดยแยกเป็นอิสระจากระบบไฟฟ้าตามปกติ และสามารถใช้งานได้โดยอัตโนมัติเมื่อไฟฟ้าปกติหยุดทำงาน | | รูปที่ 2.1-11 |

ไฟฉุกเฉิน

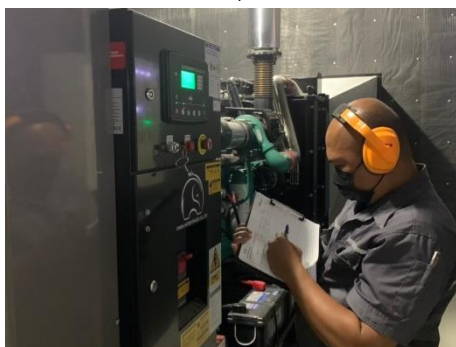
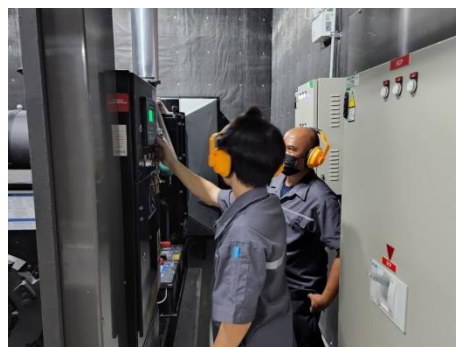
เจ้าหน้าที่ตรวจเช็คระบบเครื่องกำเนิดไฟฟ้าโครงการ
