นิติบุคคลอาคารชุด โนเบิล สเตท 39

รายงานผลการปฏิบัติตามมาตรการป้องกันและแก้ไขผลกระทบสิ่งแวดล้อม
และมาตรการติดตามตรวจสอบคุณภาพสิ่งแวดล้อม ในระยะดำเนินการ
โครงการอาคารชุด โนเบิล สเตท 39 คอนโดมิเนียม
ถนนสุขุมวิท 39 แขวงคลองตันเหนือ เขตวัฒนา กรุงเทพมหานคร
ระหว่างเดือนมกราคม-มิถุนายน พ.ศ. 2566

หนังสือรับรองการจัดทำรายงานผลการปฏิบัติตามมาตรการป้องกันและแก้ไขผลกระทบสิ่งแวดล้อมและ

โครงการอาคารชุด โนเบิล สเตท 39 คอนโดมิเนียม

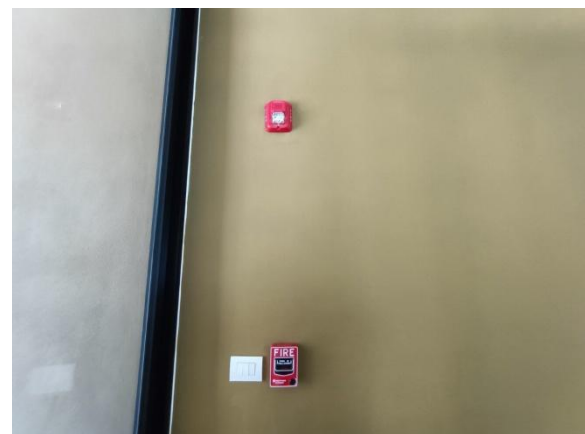
รูปที่ 2-53 ระบบป้องกันและเตือนอัคคีภัย

ระบบไฟฉุกเฉิน

อุปกรณ์แจ้งเหตุเพลิงไหม้

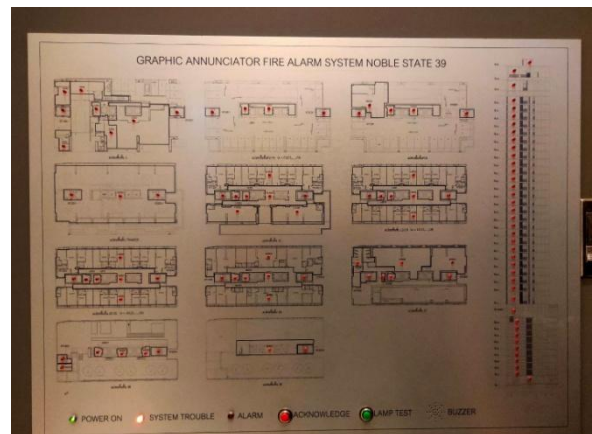
แผงควบคุม Fire Alarm ของอาคารชุดพาณิชย์

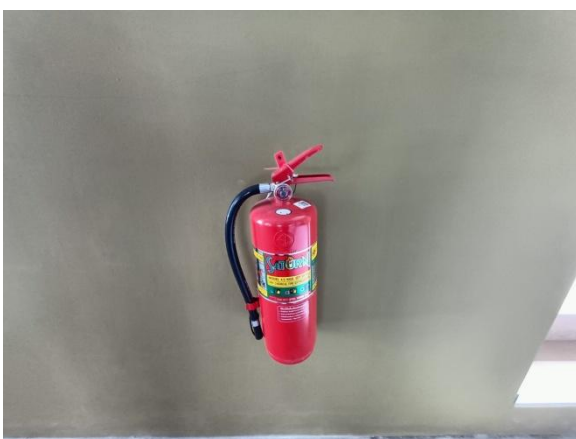
ถังดับเพลิงพร้อมคำแนะนำการใช้งานของอาคารชุดพาณิชย์

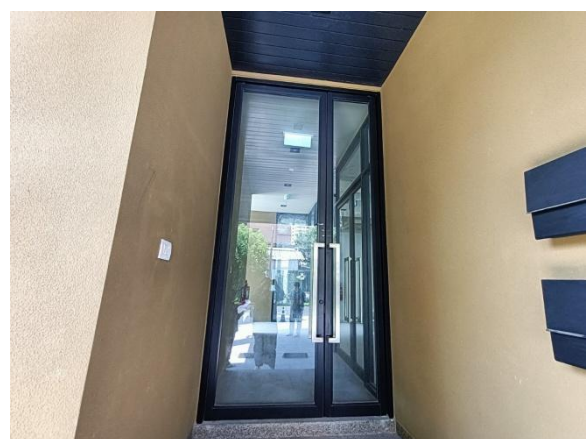
ประตูทางหนีไฟของอาคารชุดพาณิชย์

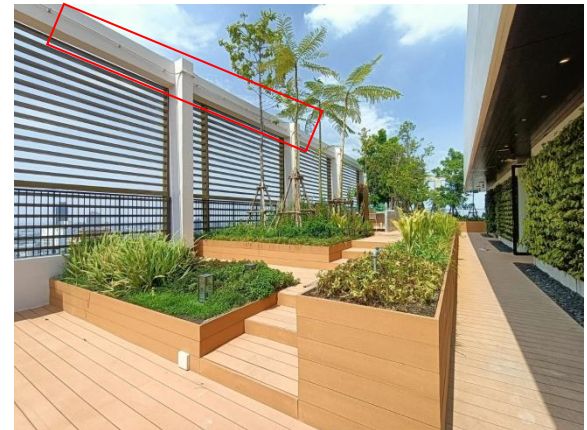
สายล่อฟ้า

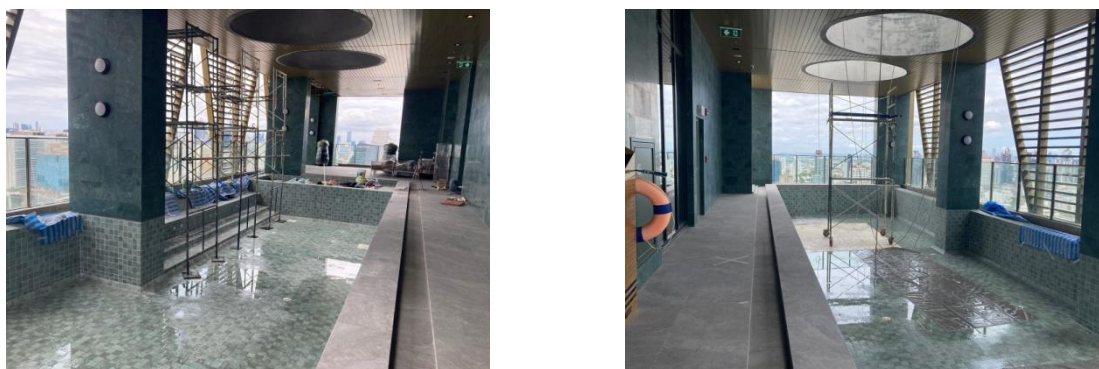
ปรับปรุงโครงสร้างสระว่ายน้ำ เดือนมิถุนายน 2566
