บริษัท โกลเด้นแลนด์ (เมย์แฟร์) จำกัด

รายงานผลการปฏิบัติตามมาตรการป้องกันและแก้ไขผลกระทบสิ่งแวดล้อม
และมาตรการติดตามตรวจสอบคุณภาพสิ่งแวดล้อม ในระยะดำเนินการ
โครงการ เมย์แฟร์ โฮเทล

ระหว่างเดือนมกราคม-มิถุนายน พ.ศ. 2566

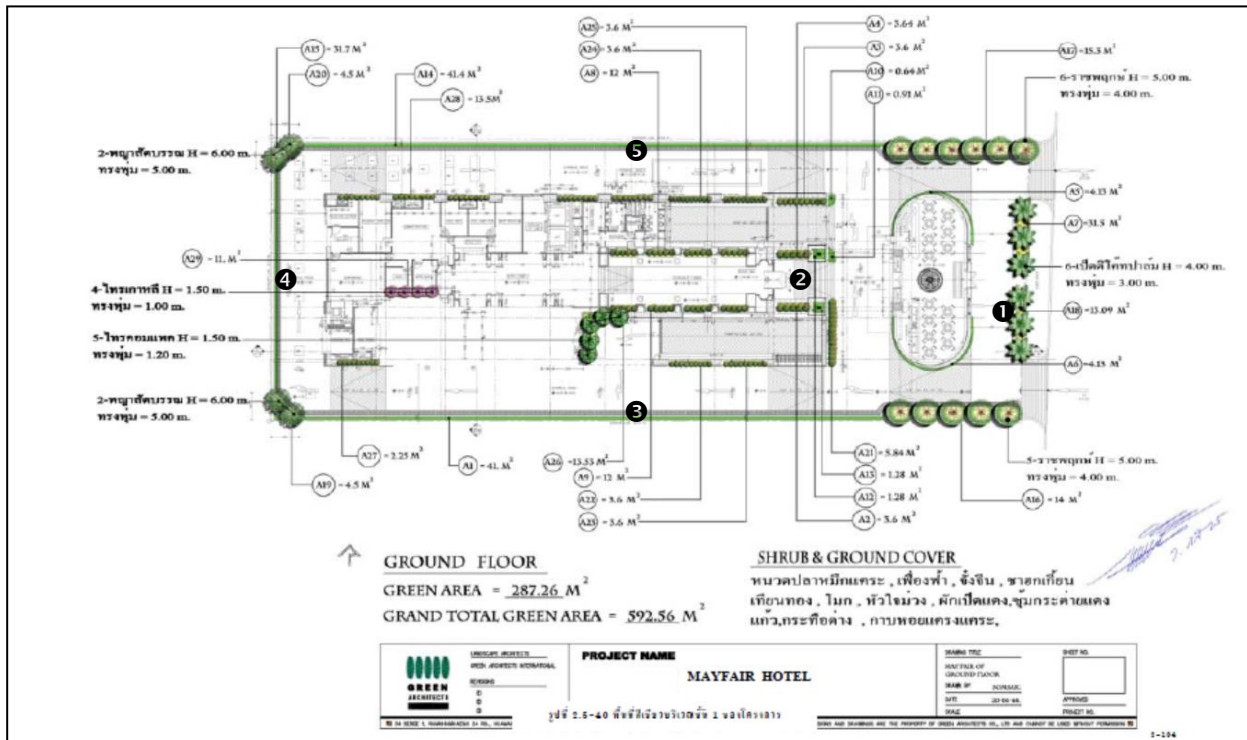
พื้นที่สีเขียว ชั้น 1
 รูปที่ 1-3 พื้นที่สีเขียวของโครงการ

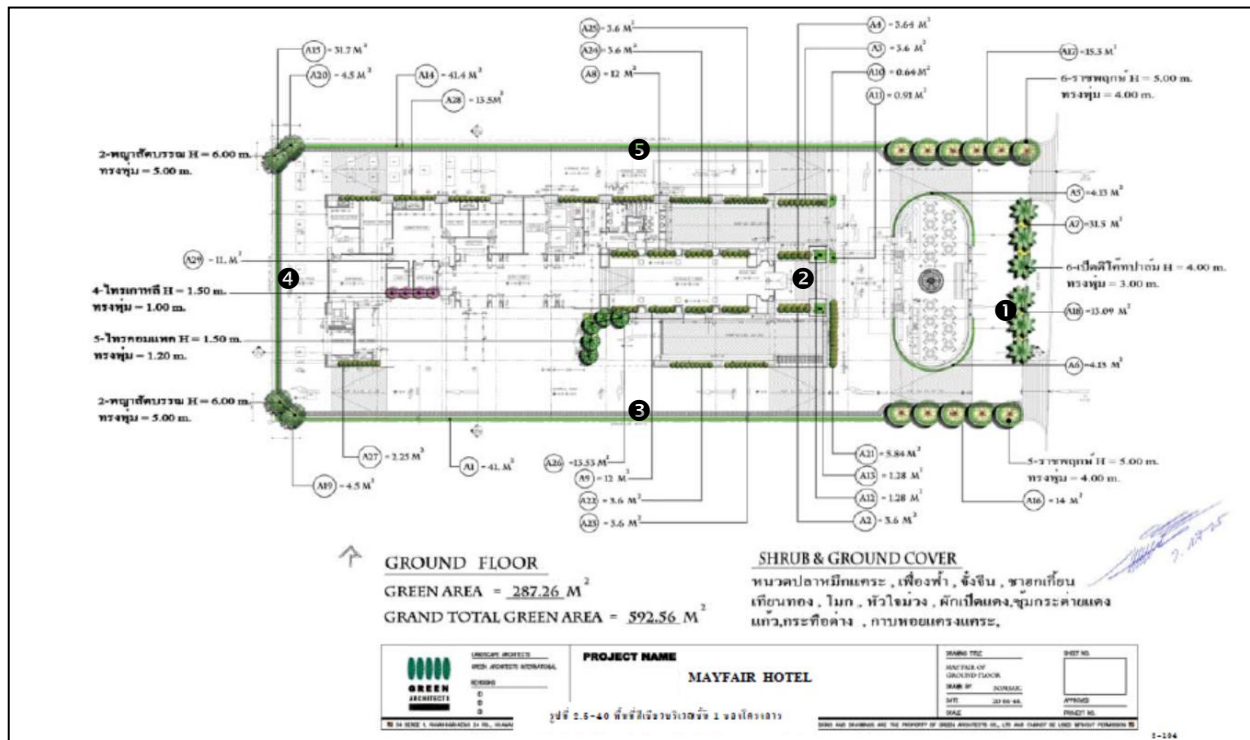
พื้นที่สีเขียว ชั้น 1
รูปที่ 1-3 พื้นที่สีเขียวของโครงการ (ต่อ)

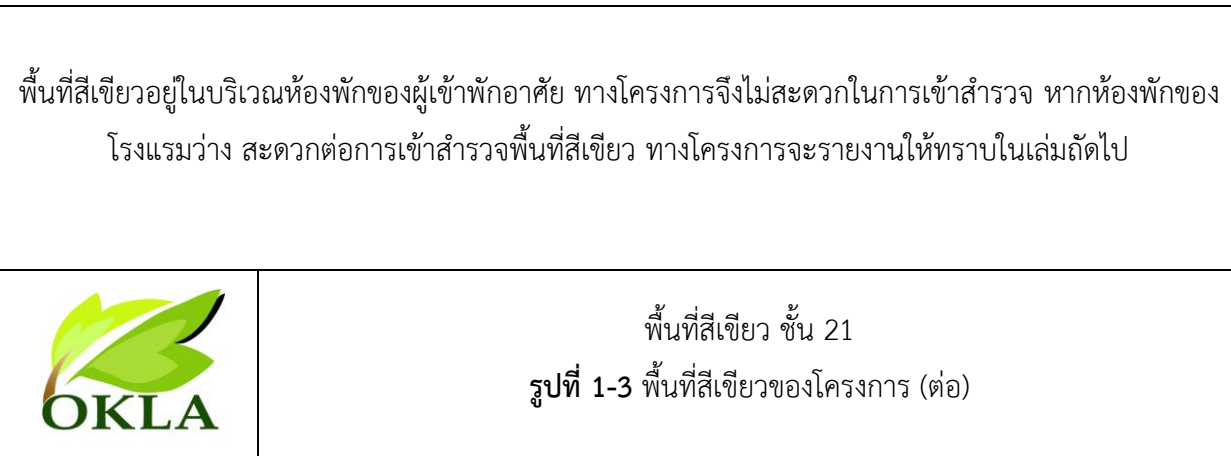
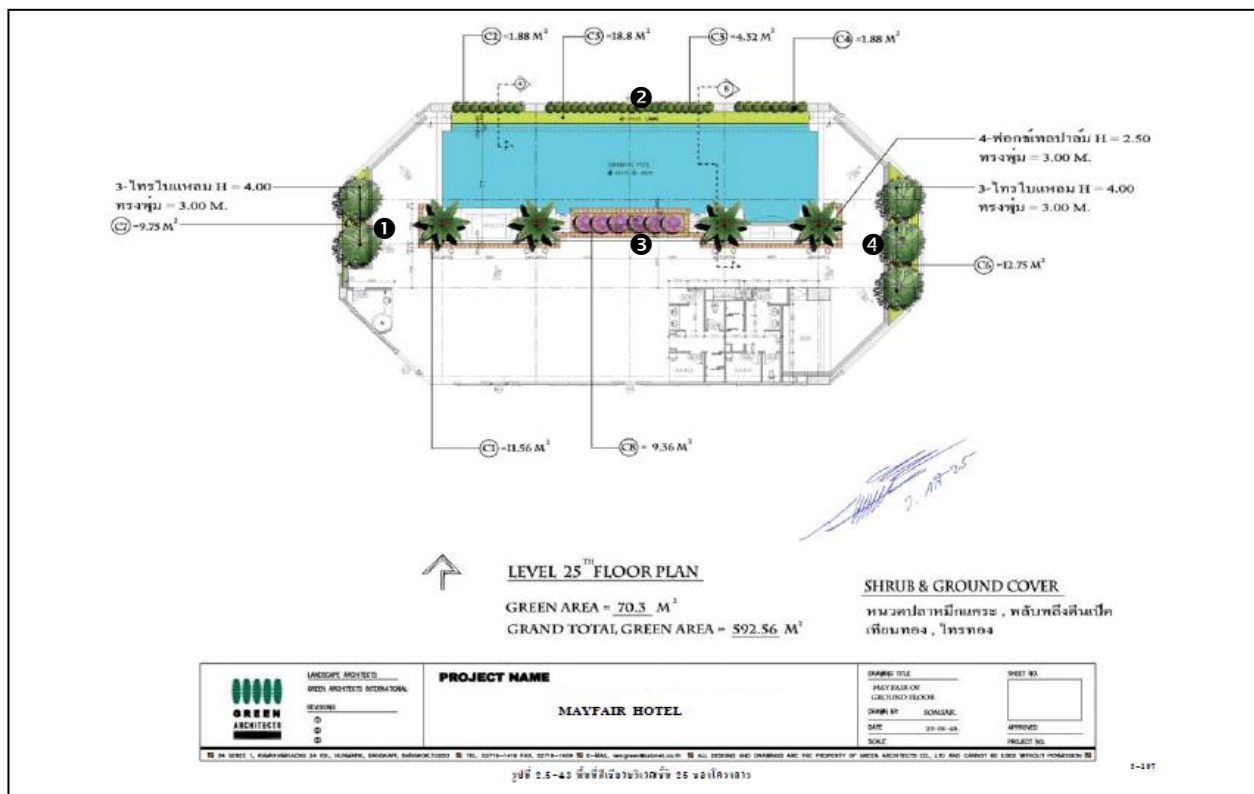
พื้นที่สีเขียว ชั้น 25
 รูปที่ 1-3 พื้นที่สีเขียวของโครงการ (ต่อ)

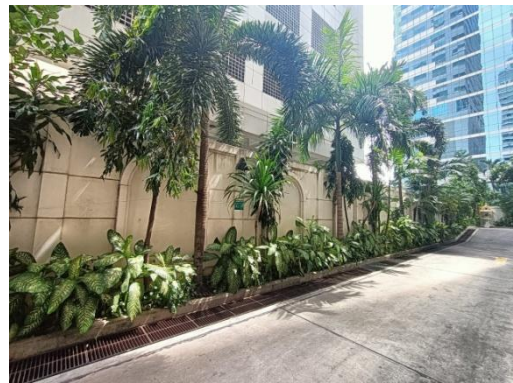
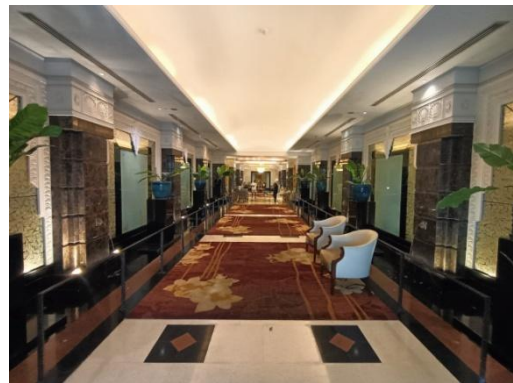
พื้นที่สีเขียว ชั้น 1 (ต่อ)

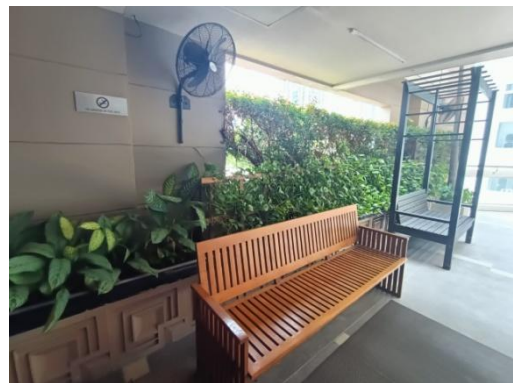
พื้นที่สีเขียว ชั้นสรวายน้ำ

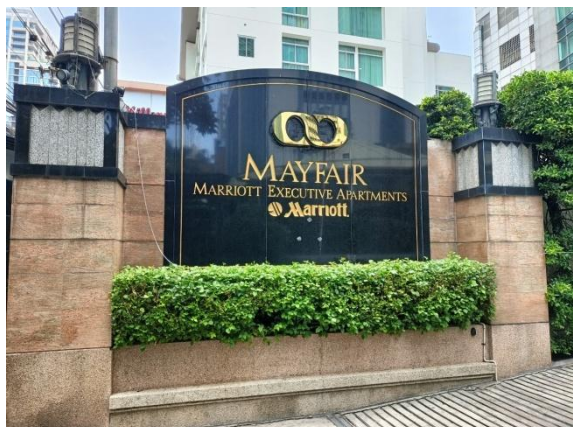
รูปที่ 2-2 ป้ายชื่อโครงการ

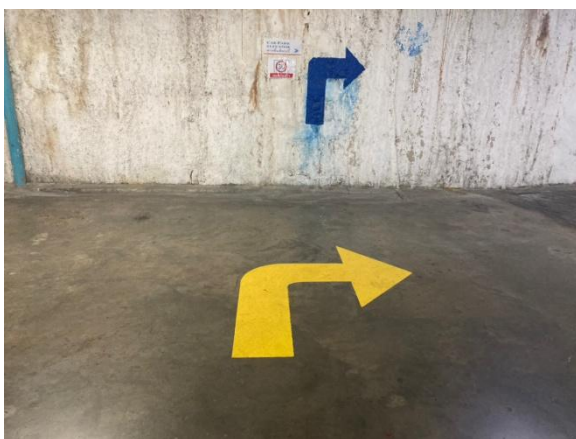
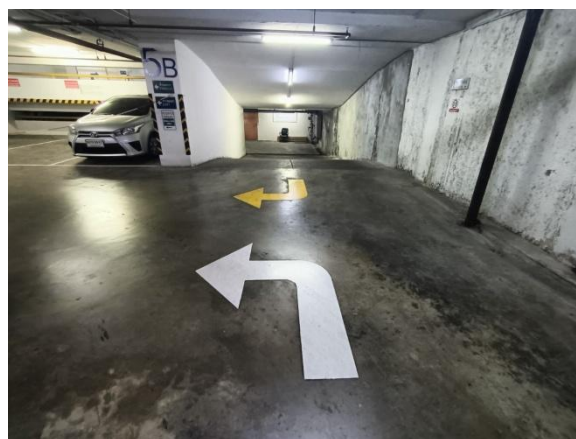
รูปที่ 2-4 สัญลักษณ์การจราจรบนพื้นทาง

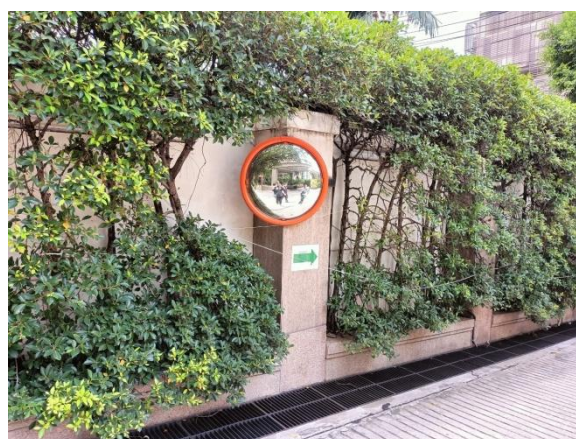
รูปที่ 2-6 กระจกโค้งบริเวณอันตราย

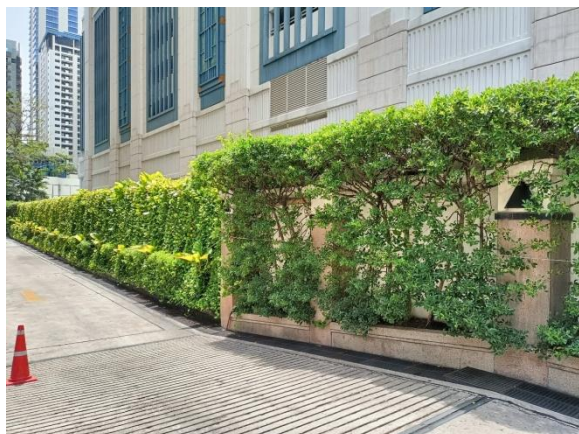
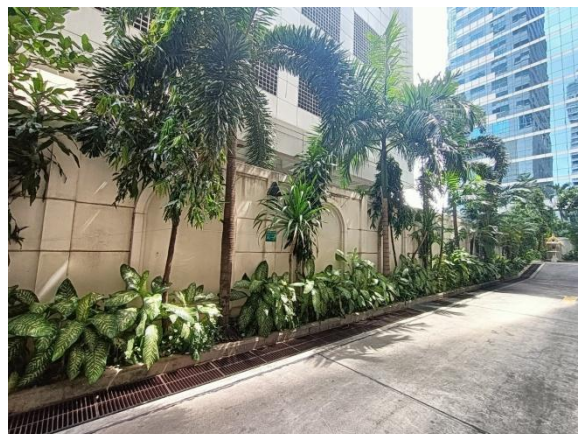
รูปที่ 2-7 รั้วล้อมรอบโครงการ

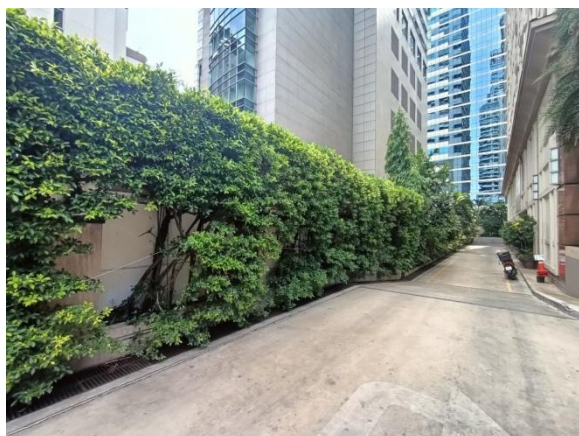
รูปที่ 2-7 (ต่อ) รั้วล้อมรอบโครงการ

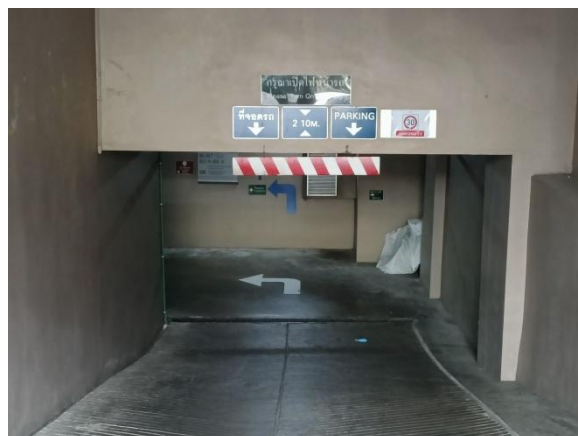
รูปที่ 2-8 ป้ายจำกัดความสูงลานจอดรถ

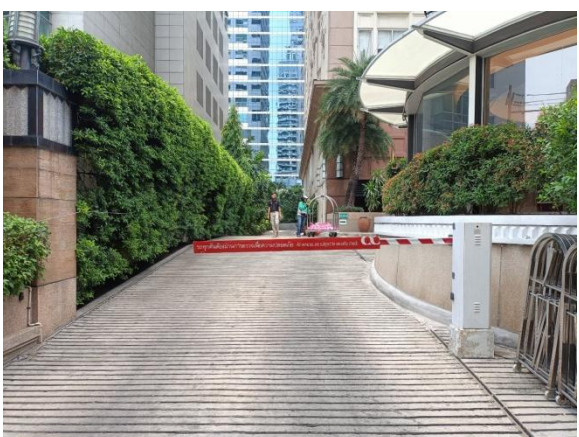
รูปที่ 2-9 บริเวณทางเข้า-ออกโครงการ

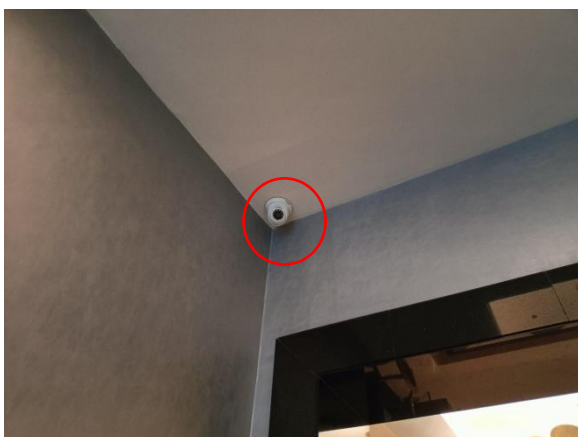
รูปที่ 2-10 กล้องวงจรปิดโดยรอบโครงการ

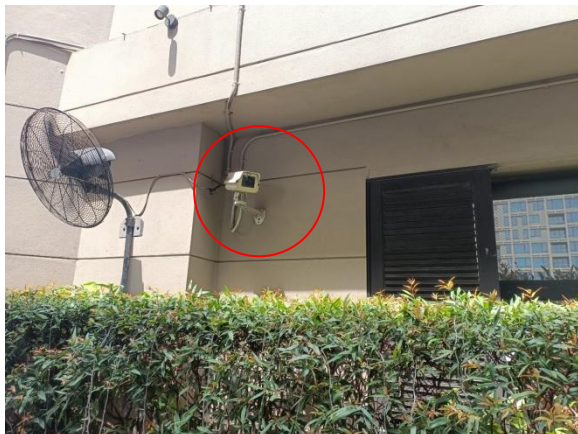
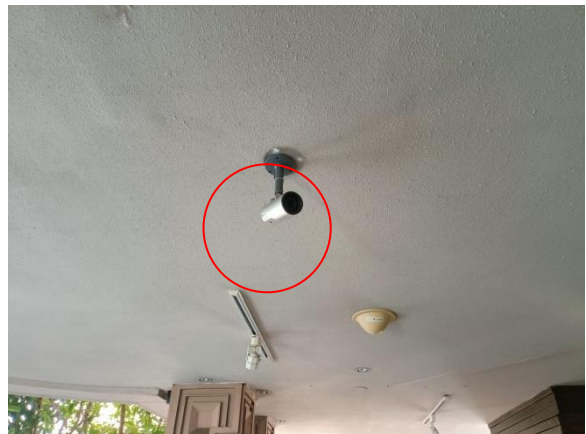
รูปที่ 2-10 (ต่อ) กล้องวงจรปิดโดยรอบโครงการ

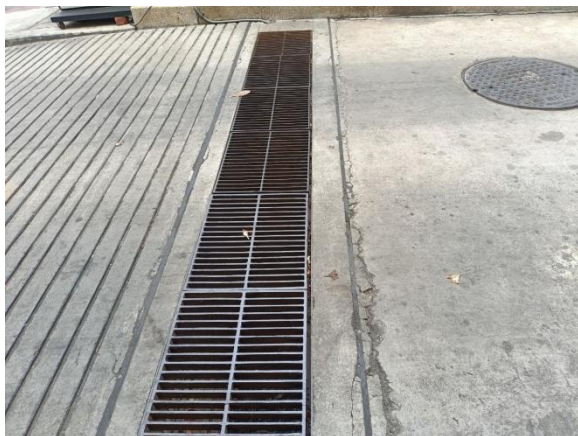
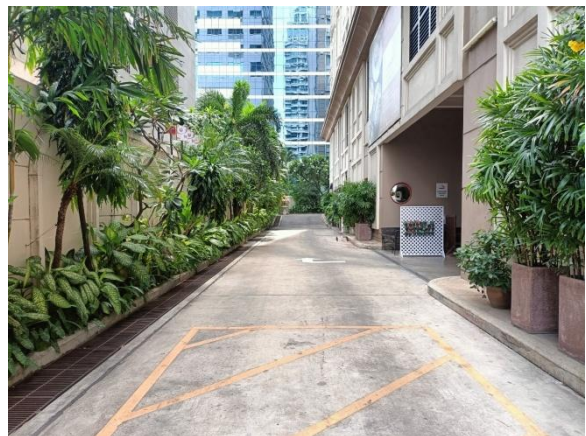
รูปที่ 2-11 รางระบายน้ำรอบโครงการ

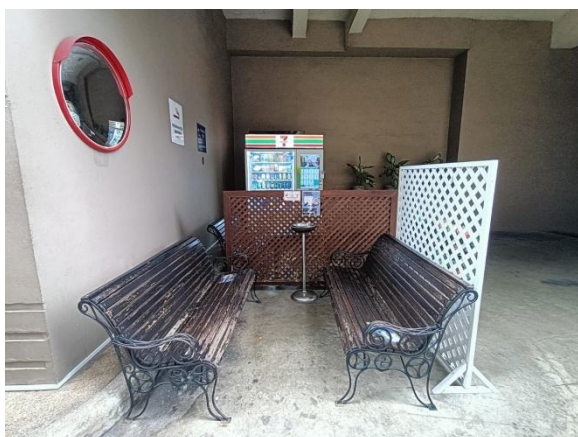
รูปที่ 2-12 บริเวณพื้นที่สุขาบุหรื

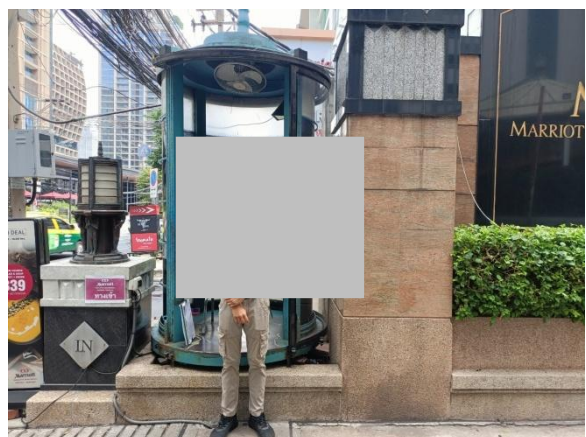
รูปที่ 2-13 เจ้าหน้าที่รักษาความปลอดภัย

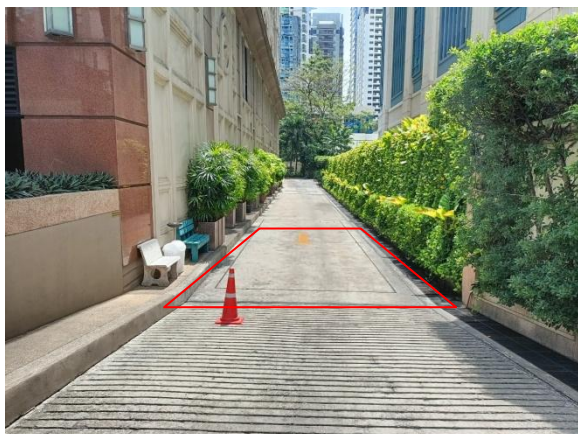
รูปที่ 2-14 บ่อหน่วงน้ำ

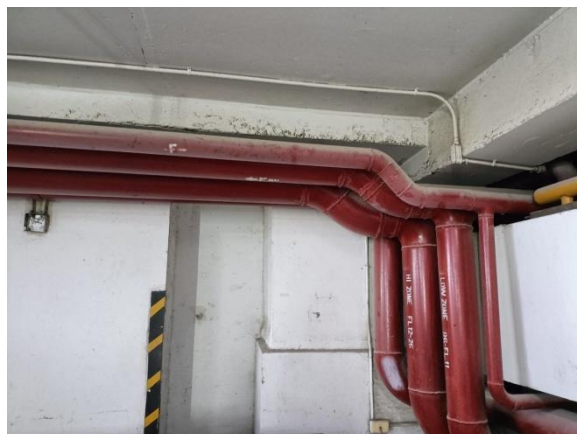
รูปที่ 2-15 เส้นท่อน้ำดับเพลิง

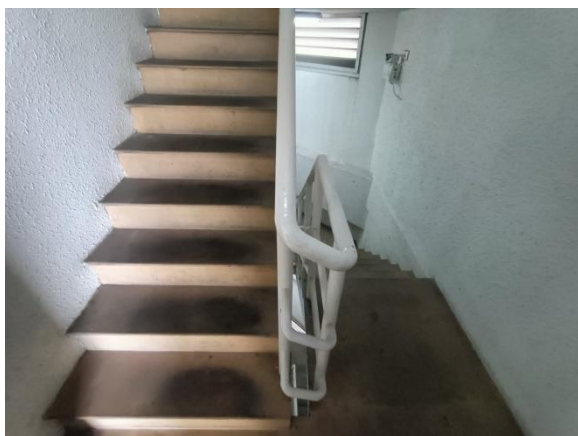
รูปที่ 2-16 บันไดหนีไฟ

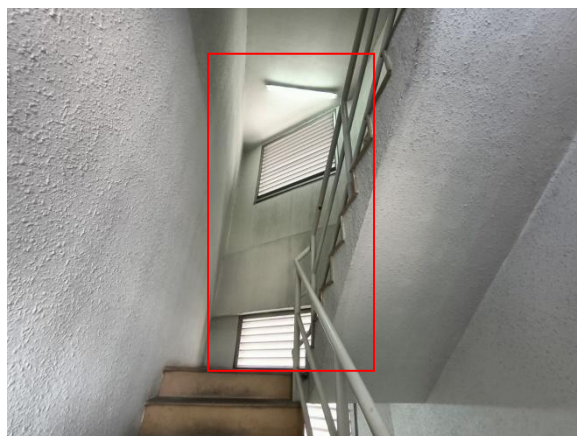
รูปที่ 2-17 ช่องระบายอากาศบริเวณบันไดหนีไฟ

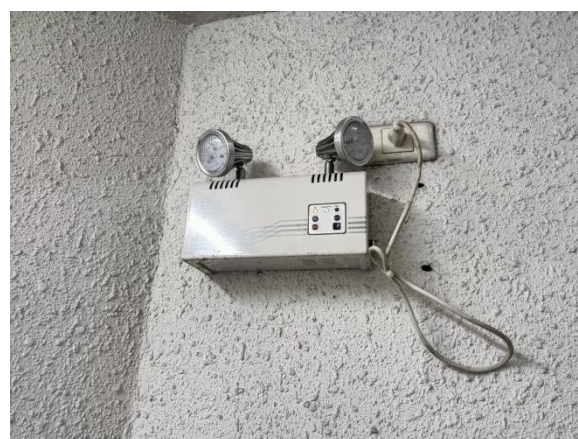
รูปที่ 2-18 ระบบไฟฉุกเฉิน

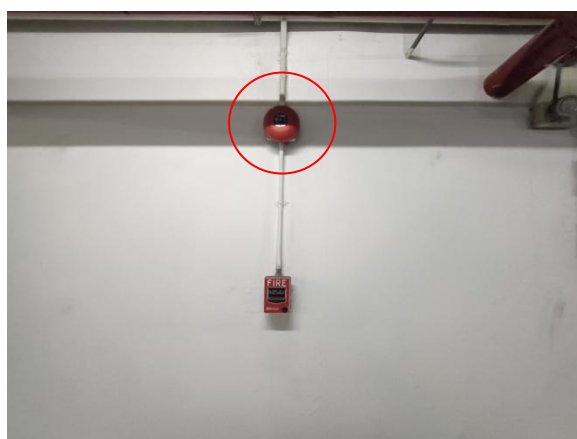
รูปที่ 2-19 อุปกรณ์แจ้งเหตุเพลิงไหม้

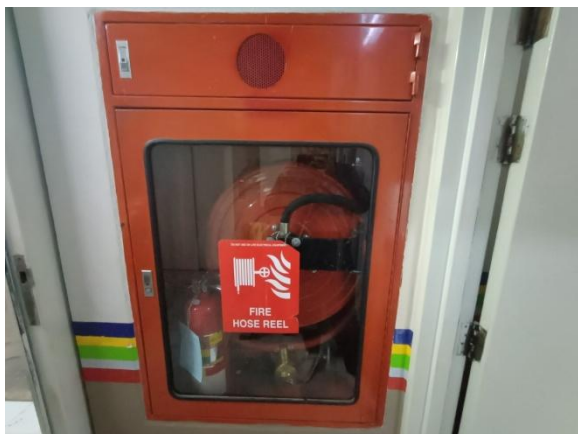
รูปที่ 2-20 ตู้เก็บสายฉีดน้ำดับเพลิง

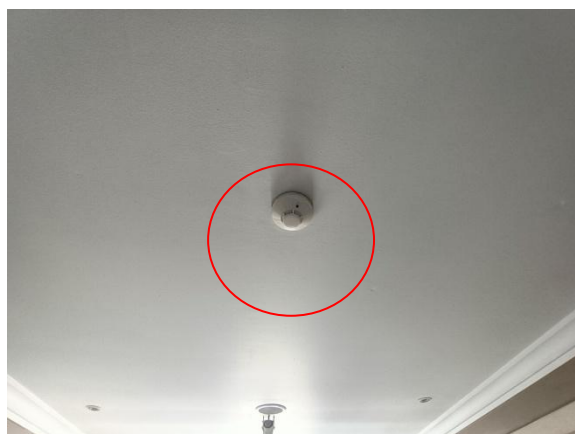
รูปที่ 2-21 อุปกรณ์ตรวจจับควัน

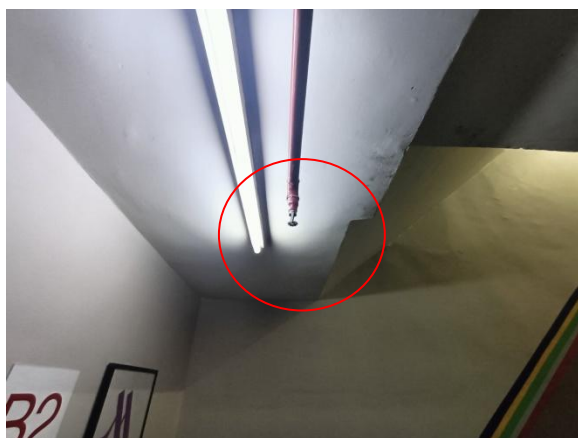
รูปที่ 2-22 หัวกระจายน้ำดับเพลิง

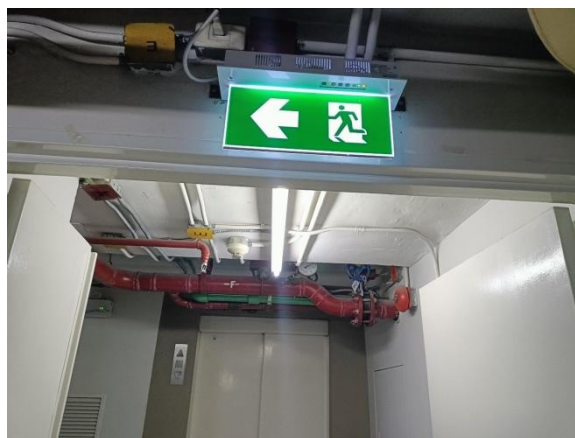
รูปที่ 2-23 ป้ายทางหนีไฟ

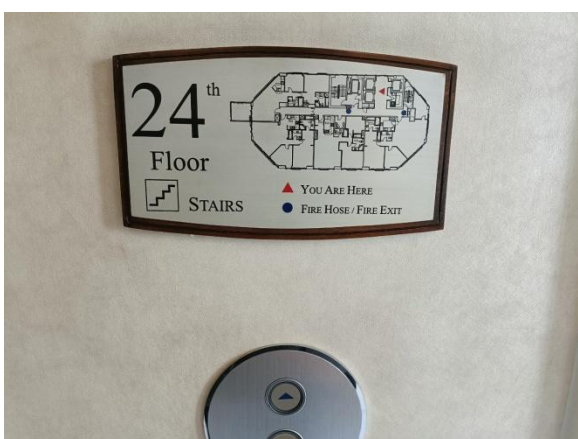
รูปที่ 2-24 มีการติดตั้งป้ายเลขชั้น และเส้นทางหนีไฟ

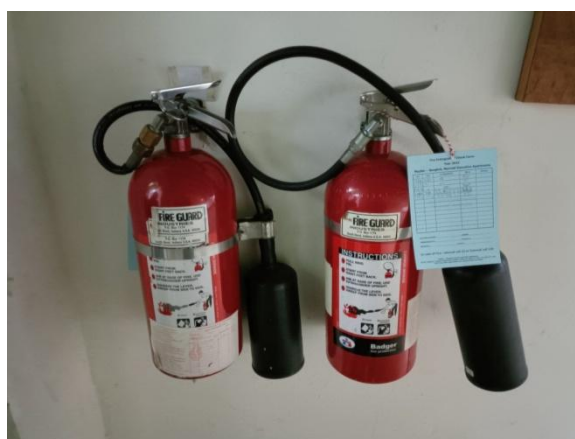
รูปที่ 2-25 ถังดับเพลิงชนิดมือถือและคำแนะนำการใช้

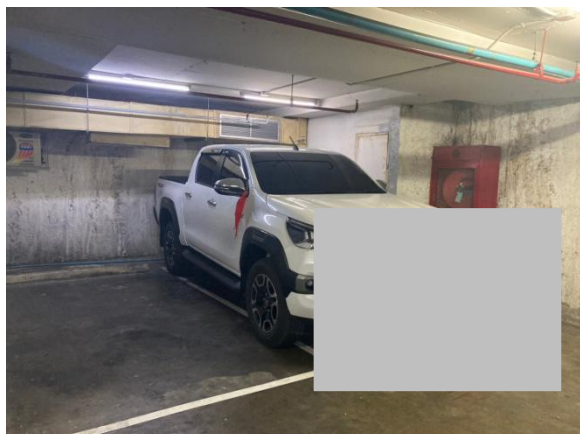
รูปที่ 2-26 พื้นที่ลานจอดรถและมีเส้นแบ่งช่องจอดอย่างชัดเจน

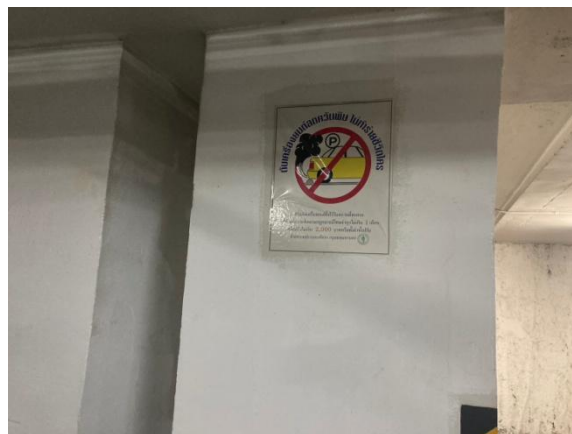
รูปที่ 2-27 มีการติดตั้งป้ายดับเครื่องยนต์

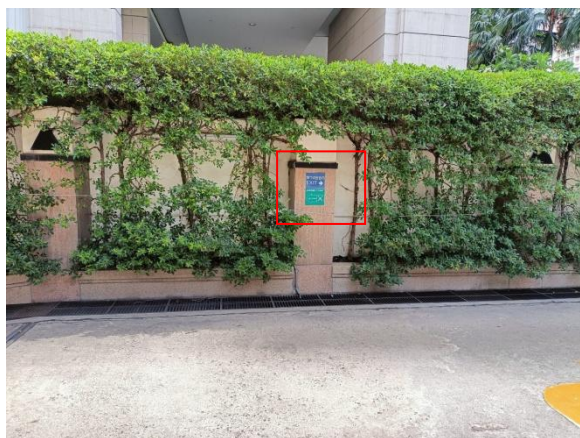
รูปที่ 2-28 ติดตั้งป้ายจุดรวมพล

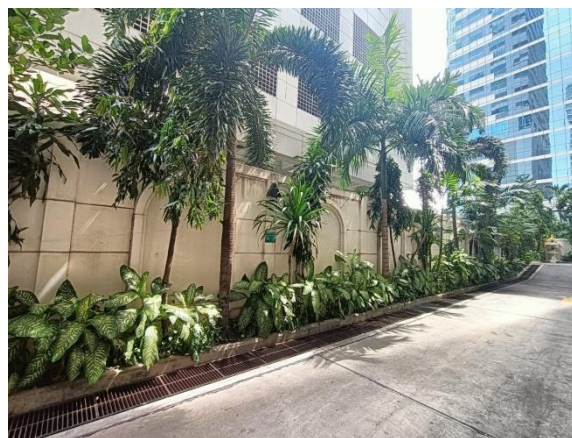
รูปที่ 2-29 บริเวณพื้นที่จุดรวมพล

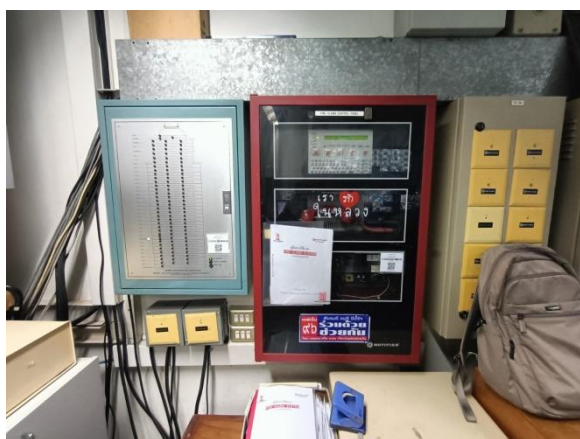
รูปที่ 2-30 ตู้ควบคุมระบบป้องกันอัคคีภัย

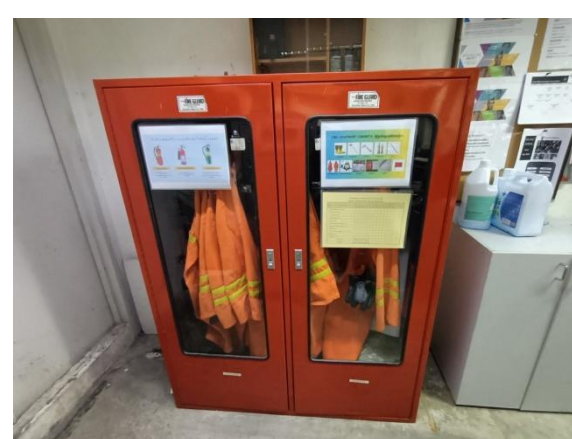
รูปที่ 2-31 ตู้เก็บชุดดับเพลิงและอุปกรณ์

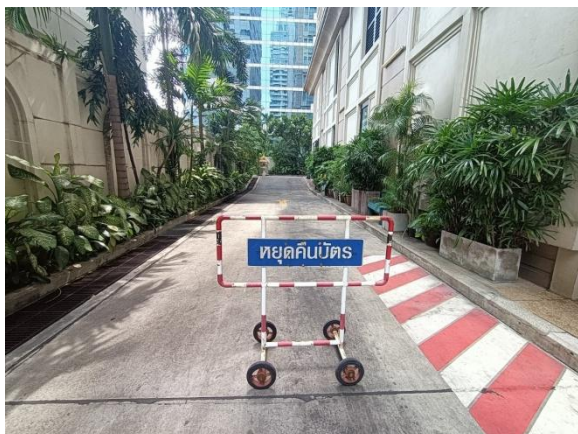
รูปที่ 2-32 แผงกั้นห้ามผ่านหรือห้ามจอดบริเวณพื้นที่ของโครงการ

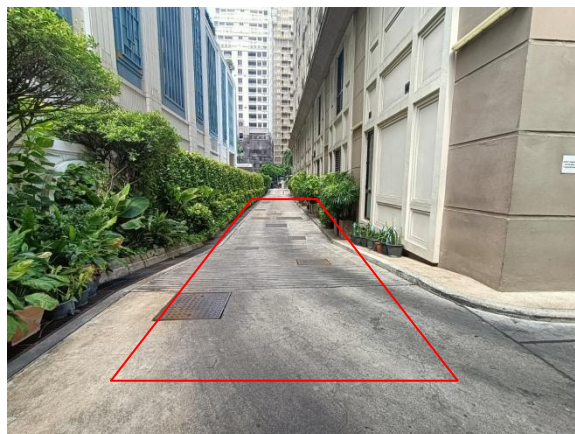
รูปที่ 2-33 บ่อบำบัดน้ำเสียของโครงการ

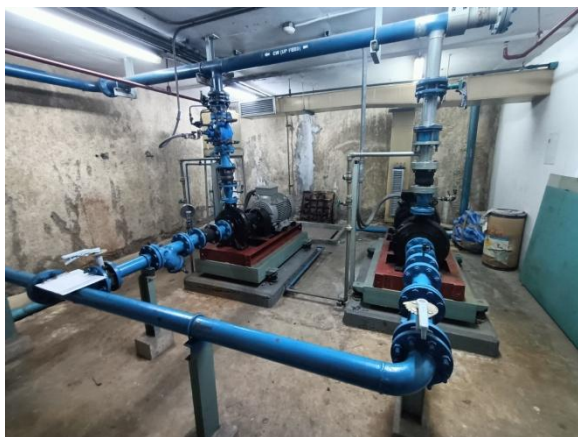
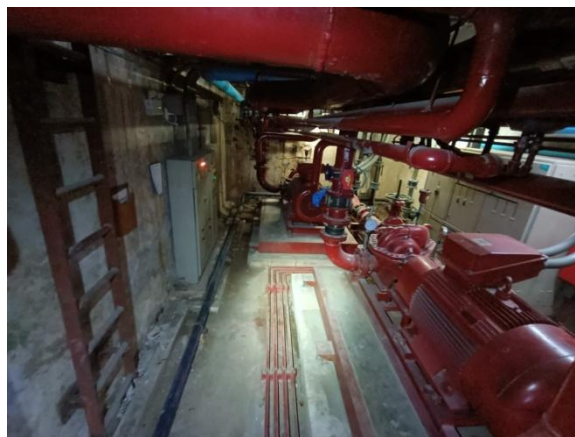
รูปที่ 2-34 ปั๊มน้ำใช้และน้ำดับเพลิง

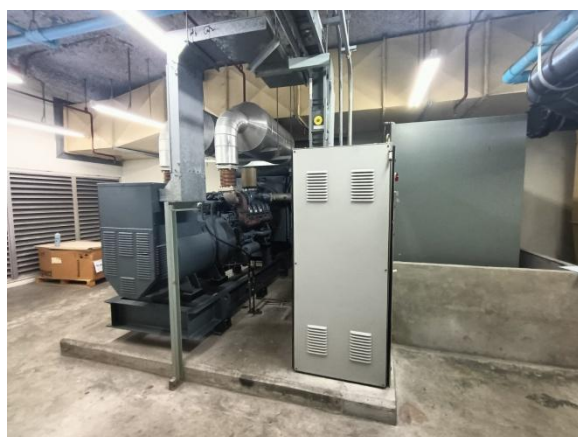
รูปที่ 2-35 ห้องเครื่องกำเนิดไฟฟ้า

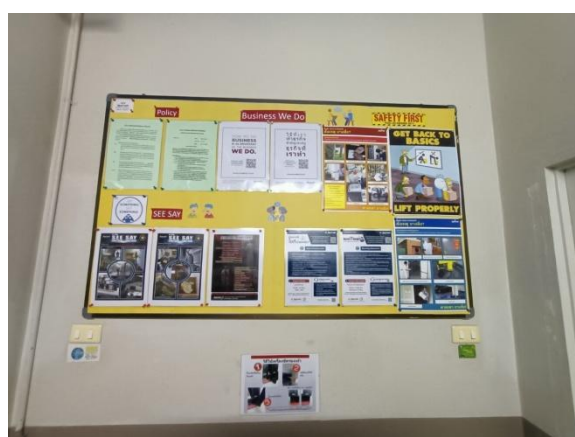
รูปที่ 2-36 บอร์ดประชาสัมพันธ์ของโครงการ

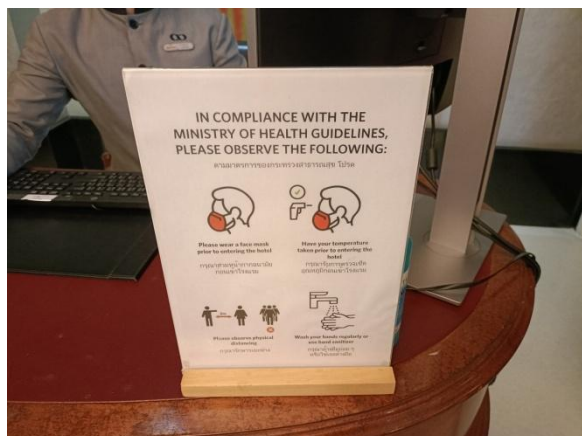
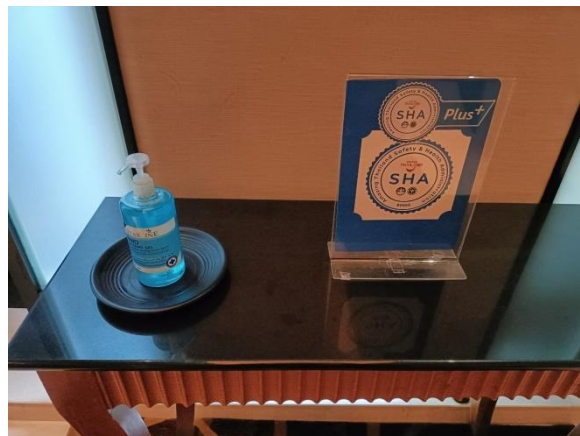
รูปที่ 2-37 จัดให้มีมาตรการลดความเสี่ยงในการแพร่ระบาดเชื้อไวรัส COVID-19

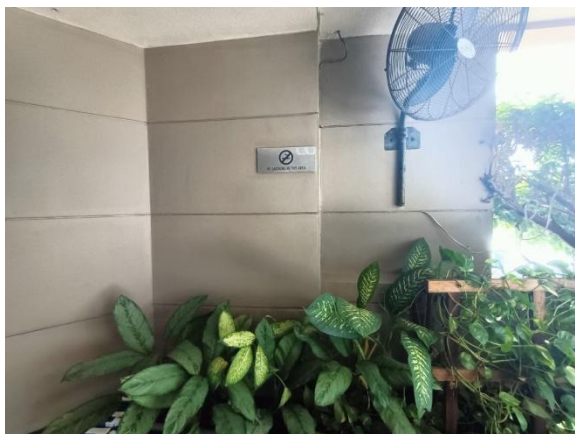
รูปที่ 2-38 ติดป้ายห้ามสูบบุหรี่

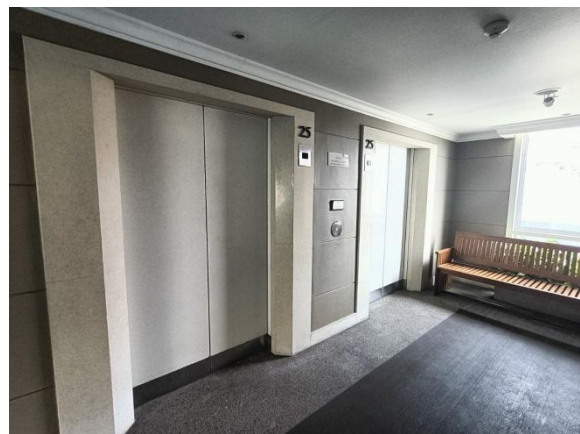
รูปที่ 2-39 ลิฟท์โดยสารของโครงการ

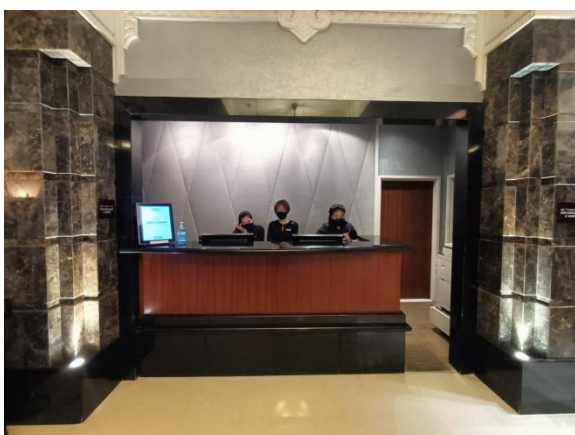
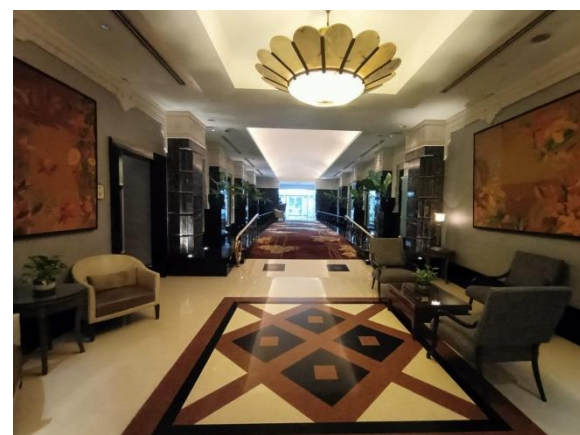
รูปที่ 2-40 พื้นที่ต้อนรับ

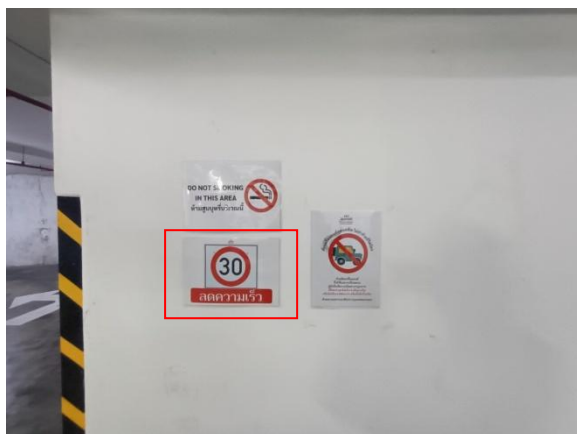
รูปที่ 2-41 ป้ายจำกัดความเร็วไม่เกิน 30 กม./ชม.

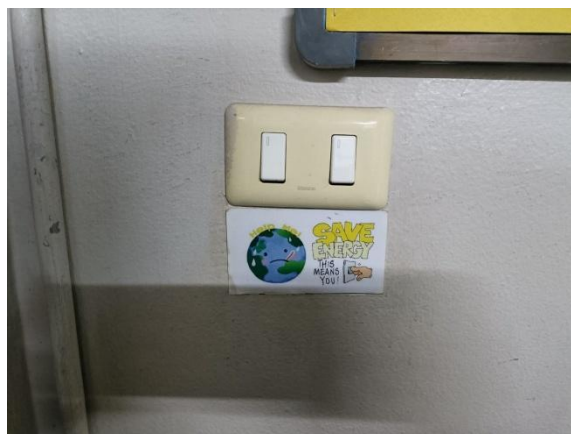
รูปที่ 2-42 ป้ายประหยัดพลังงาน

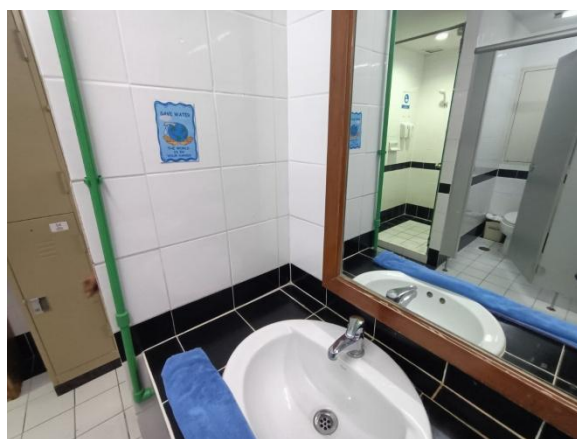
รูปที่ 2-43 ป้ายประหยัดน้ำ

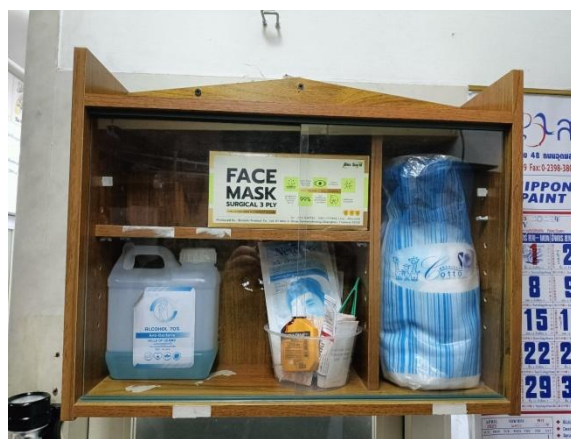
รูปที่ 2-44 จัดให้มียาสามัญประจำบ้านเตรียมพร้อมไว้
