บทที่ 2

การปฏิบัติตามมาตรการป้องกันและแก้ไขผลกระทบสิ่งแวดล้อม

2.1 ผลการปฏิบัติตามมาตรการป้องกันและแก้ไขผลกระทบสิ่งแวดล้อม

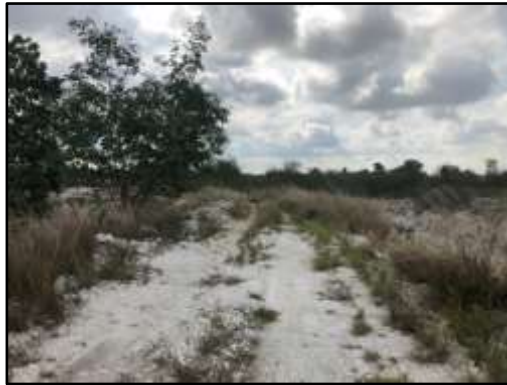
มาตรการป้องกัน และแก้ไขผลกระทบสิ่งแวดล้อม	ผลการปฏิบัติตามมาตรการ ป้องกัน และแก้ไขผลกระทบสิ่งแวดล้อม	ปัญหา อุปสรรค และแนวทางแก้ไข	เอกสารอ้างอิง
1. ให้เว้นพื้นที่ไม่ทำเหมืองห่างจากเส้นทางสาธารณะประโยชน์ทางด้านทิศตะวันตก และทางน้ำสาธารณะทางด้านทิศตะวันออก ในระยะ 50 เมตร และเว้นพื้นที่ไม่ทำเหมืองห่างจากแนวขอบเขตของประทานบัตรในระยะไม่น้อยกว่า 10 เมตร และจัดทำป้ายหรือสัญลักษณ์ที่แสดงให้เห็นแนวเขตที่เว้นไม่มีการทำเหมืองให้มองเห็นชัดเจน พร้อมทั้งให้ดูแลรักษาสภาพต้นไม้ที่มีอยู่ตามธรรมชาติให้อยู่ในสภาพเดิมและปลูกไม้โตเร็วหรือไม้ท้องถิ่นเพิ่มเติมให้เต็มทีว่างในพื้นที่เว้นที่ทำเหมืองให้หนาแน่นขึ้น	- โครงการได้มีการเว้นพื้นที่ไม่ทำเหมืองให้ห่างจากเส้นทางสาธารณะประโยชน์ทางด้านทิศตะวันตก และทางน้ำสาธารณะทางด้านทิศตะวันออก ในระยะ 50 เมตร และเว้นพื้นที่ไม่ทำเหมืองให้ห่างจากแนวขอบเขตประทานบัตรในระยะไม่น้อยกว่า 10 เมตร พร้อมทั้งรักษาให้อยู่ในสภาพเดิมมากที่สุด รวมทั้งได้ดำเนินการปลูกต้นไม้ในบริเวณพื้นที่ที่เว้นการทำเหมือง และติดป้ายแสดงแนวเขตเว้นการทำเหมืองให้มองเห็นชัดเจน เรียบร้อยแล้ว	ไม่มี	- รูปที่ 2-1 - รูปที่ 2-2 - รูปที่ 2-3 - รูปที่ 2-4

รูปที่ 2-1 การเว้นพื้นที่ไม่ทำเหมืองให้ห่างจากเส้นทางสาธารณะประโยชน์ทางด้านทิศตะวันตก

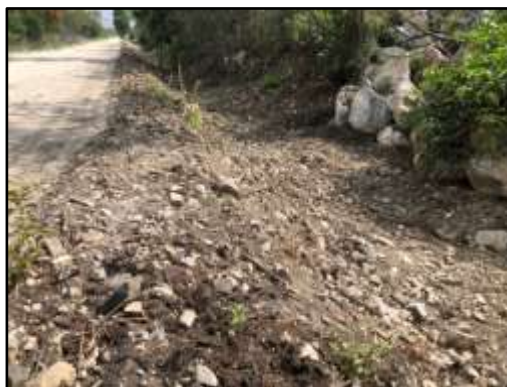
รูปที่ 2-2 ทางน้ำสาธารณะทางด้านทิศตะวันออก

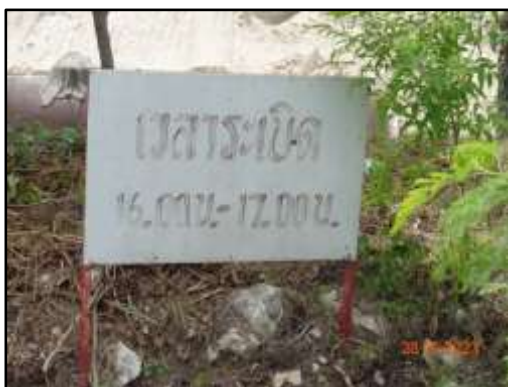
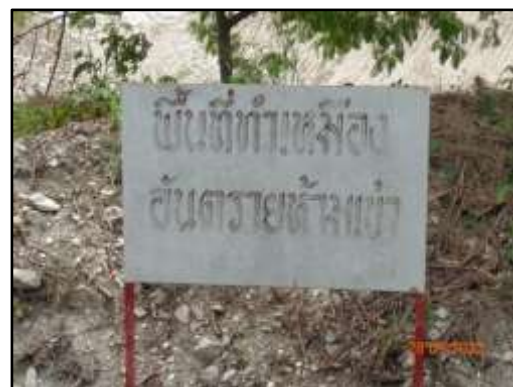
รูปที่ 2-3 การติดป้ายแสดงแนวเขตเว้นการทำเหมืองที่มองเห็นอย่างชัดเจน

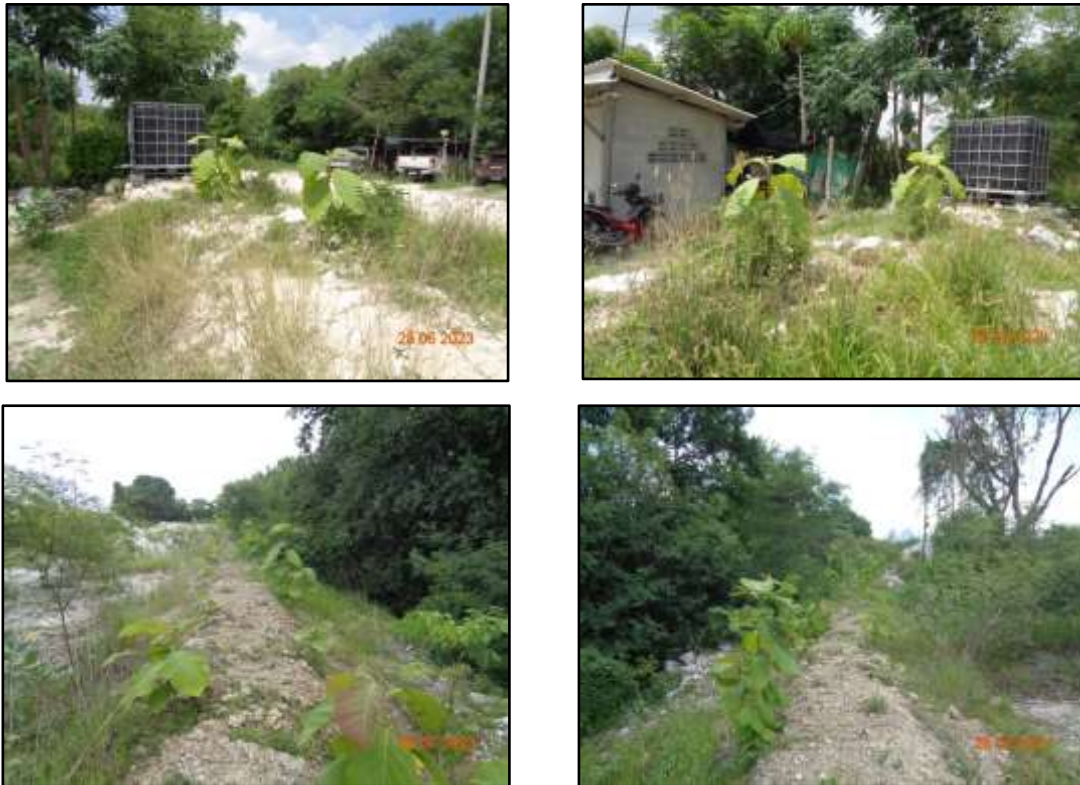
มาตรการป้องกัน และแก้ไขผลกระทบสิ่งแวดล้อม	ผลการปฏิบัติตามมาตรการ ป้องกัน และแก้ไขผลกระทบสิ่งแวดล้อม	ปัญหา อุปสรรค และแนวทางแก้ไข	เอกสารอ้างอิง
10. ให้ทำการฟื้นฟูสภาพพื้นที่ที่ใช้ทำเหมืองควบคู่ไปกับการทำเหมือง ดังนี้ 10.1 บริเวณที่ไม่ใช้ในการทำเหมืองแร่และกิจกรรมเกี่ยวเนื่อง ให้พยายามรักษา สภาพเดิมไว้และปลูกต้นไม้เสริมให้หนาแน่น	- โครงการได้รักษาสภาพเดิมของพื้นที่บริเวณที่ไม่ใช้ในการทำเหมืองแร่ และกิจกรรมเกี่ยวเนื่องไว้ให้มากที่สุด พร้อมทั้งให้ดูแลรักษาสภาพต้นไม้ ที่มีอยู่ตามธรรมชาติให้อยู่ในสภาพเดิมและปลูกไม้โตเร็วหรือไม้ท้องถิ่น เพิ่มเติมให้เต็มที่ว่างในพื้นที่เว้นที่ทำเหมืองให้หนาแน่นขึ้นเรียบร้อยแล้ว	ไม่มี	- รูปที่ 2-4 - รูปที่ 2-13

รูปที่ 2-4 การปลูกต้นไม้บริเวณพื้นที่เว้นการทำเหมือง

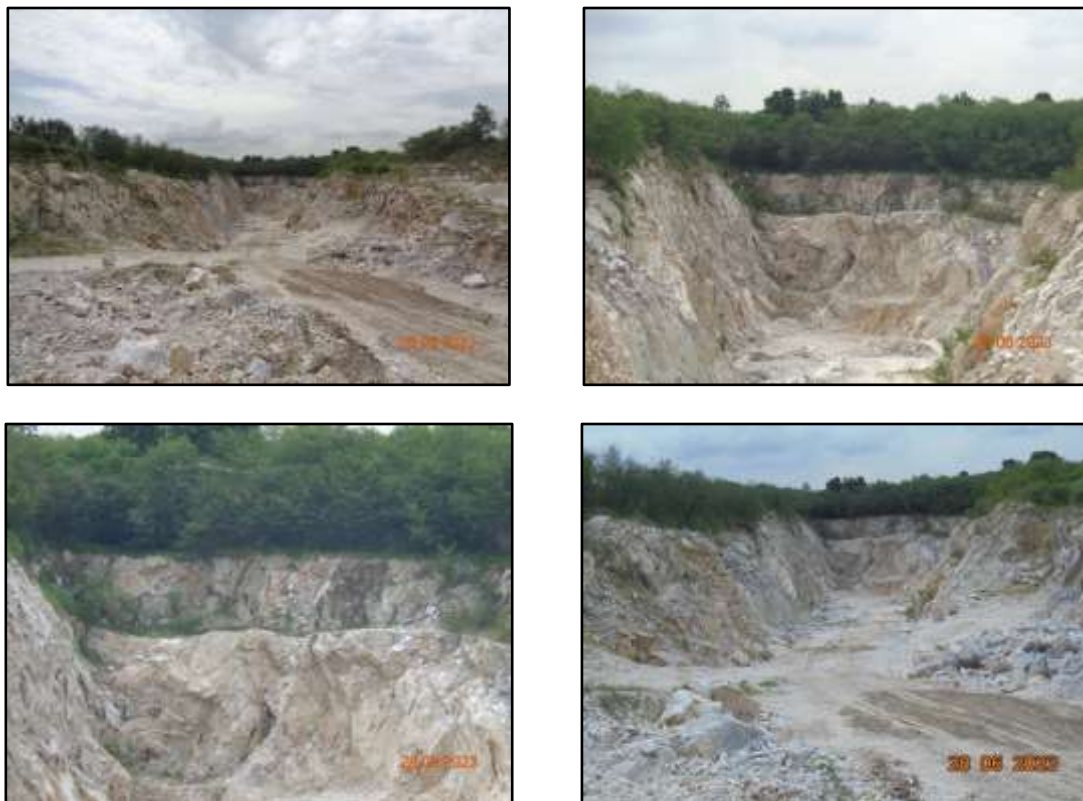
2. ให้เปิดการทำเหมืองเพื่อการผลิตแร่ตามที่กำหนดในแผนผังโครงการ (ฉบับที่ขอเปลี่ยนแปลงแผนผังโครงการ) โดยเปิดหน้าเหมืองในลักษณะแบบขั้นบันได โดยมีความกว้างของขั้นบันไดไม่น้อยกว่า 5 เมตร ความสูงไม่เกิน 10 เมตร พร้อมรักษาความลาดเอียงของหน้าเหมือง (Overall Slope) ไม่เกิน 60 องศา เพื่อป้องกันการพังทลายของหน้าเหมือง สำหรับบริเวณที่ยังไม่เปิดการทำเหมืองให้รักษาภาพธรรมชาติเดิมไว้ให้มากที่สุด	- ปัจจุบันโครงการยังอยู่ในช่วงเริ่มต้นของการเปิดหน้าเหมือง ลักษณะของหน้าเหมืองจึงยังไม่เป็นขั้นบันได แต่อย่างไรก็ตามโครงการจะปฏิบัติตามมาตรการอย่างเคร่งครัด	ไม่มี	- รูปที่ 2-5

10.2 บริเวณพื้นที่ที่ผ่านการทำเหมืองในระยะสุดท้าย และที่ใช้ในกิจกรรมต่างๆ ทุกบริเวณให้ฟื้นฟู โดยการขุดหลุมหรือร่องไถดิน/บึง พร้อมทั้งปลูกพืชคลุมดิน และไม้โตเร็วเพื่อคืนสภาพป่าไม้	- ปัจจุบันโครงการอยู่ในระยะเริ่มต้นการทำเหมือง จึงยังไม่มีมีการปรับปรุง พื้นที่ฟื้นฟูบริเวณพื้นที่ที่ผ่านการทำเหมืองของโครงการ อย่างไรก็ตามทาง โครงการได้ทำการดูแลรักษาสภาพต้นไม้ที่มีอยู่ตามธรรมชาติให้อยู่ใน สภาพเดิมและปลูกไม้โตเร็วหรือไม้ท้องถิ่นเพิ่มเติมให้เต็มที่ว่างในพื้นที่ เว้นที่ทำเหมืองให้หนาแน่นขึ้นเรียบร้อยแล้ว	ไม่มี	- รูปที่ 2-5 - รูปที่ 2-13

10.3 บริเวณที่ต่ำกว่าพื้นราบลงไปเป็นบ่อเหมืองให้ปรับสภาพพื้นที่ให้มีความ ปลอดภัย เพื่อเป็นแหล่งน้ำใช้ของชุมชน โดยการปรับลดความลาดชัน และสร้างคัน ทำนบดินล้อมรอบบ่อเหมือง หรือล้อมรั้วลาดหนาม และจัดทำป้ายแสดงแนวเขต อันตรายให้มองเห็นชัดเจน พร้อมทั้งปลูกพืชคลุมดิน และไม้ยืนต้นโดยรอบบ่อ เหมืองที่อยู่สูงกว่าระดับกักเก็บน้ำในอนาคตกั้นทำนบดิน เพื่อป้องกันการ พังทลายและเสริมสร้างทัศนียภาพให้กลมกลืนกลับสภาพแวดล้อมโดยรอบ ทั้งนี้ ให้รายงานผลการดำเนินการฟื้นฟูพื้นที่เหมืองแร่ให้กรมอุตสาหกรรม พื้นฐานและการเหมืองแร่ และสำนักงานนโยบายและแผนทรัพยากรธรรมชาติ สิ่งแวดล้อม ทราบทุก 1 ปี โดยมีรายละเอียดของการดำเนินการและตำแหน่งที่ ดำเนินการอย่างเพียงพอในปีที่ผ่านมา	- ปัจจุบันโครงการอยู่ในระยะเริ่มต้นการทำเหมือง จึงยังไม่มีมีการปรับ สภาพบ่อเหมือง เพื่อเป็นแหล่งน้ำใช้ของชุมชน แต่มีการดำเนินการสร้าง คันทำนบดินล้อมรอบบ่อเหมืองแล้ว	ไม่มี	- รูปที่ 2-5 - รูปที่ 2-7

รูปที่ 2-5 สภาพหน้าเหมืองในปัจจุบันของโครงการ

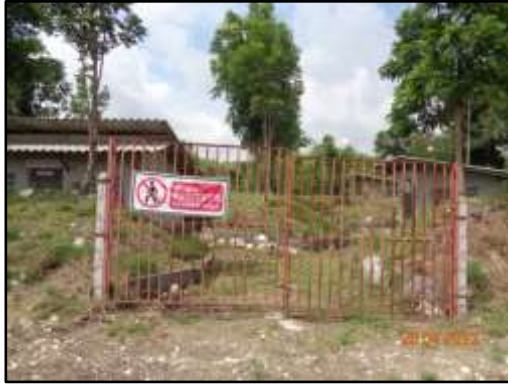
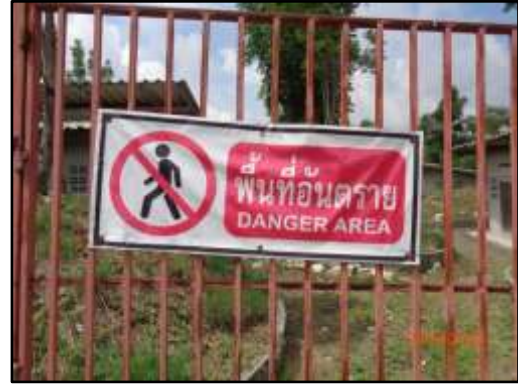
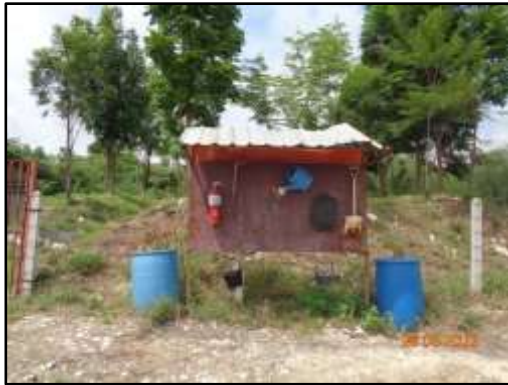
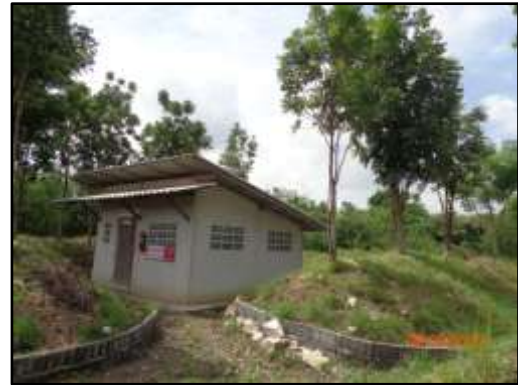
มาตรการป้องกัน และแก้ไขผลกระทบสิ่งแวดล้อม	ผลการปฏิบัติตามมาตรการ ป้องกัน และแก้ไขผลกระทบสิ่งแวดล้อม	ปัญหา อุปสรรค และแนวทางแก้ไข	เอกสารอ้างอิง
3. ในการเปิดหน้าเหมืองเพื่อผลิตแร่ ต้องควบคุมการใช้วัตถุระเบิดให้เป็นไปตามหลักวิชาการ และมีวิศวกรควบคุมอย่างใกล้ชิด ให้ใช้ปริมาณวัตถุระเบิดได้ไม่เกิน 28 กิโลกรัมต่อจังหว่งง ทำการระเบิดวันละ 1 ครั้ง ในช่วงเวลา 16.00 - 17.00 น. โดยการก่อระเบิดทุกครั้งจะต้องจัดเจ้าหน้าที่ตรวจสอบบริเวณที่จะทำการระเบิดเพื่อให้แน่ใจว่าไม่มีบุคคลอื่นเข้าไปอยู่ในบริเวณดังกล่าว และให้เปิดสัญญาณเสียงแจ้งเตือนให้ได้ยิน ในรัศมีไม่น้อยกว่า 500 เมตร พร้อมทั้งมีป้ายเตือนเขตการใช้วัตถุระเบิดที่สามารถมองเห็นได้อย่างชัดเจน ห้ามมีการทำเหมืองหรือระเบิดแร่ในเวลากลางคืนโดยเด็ดขาด ทั้งนี้จะต้องควบคุมวิธีการใช้และการเก็บรักษาวัตถุระเบิดให้เป็นไปตามที่กำหนดไว้ในแผนผังโครงการทำเหมืองและตามระเบียบที่ราชการกำหนด	- โครงการได้จัดให้มีวิศวกรประจำโครงการ และทำการควบคุมการทำเหมืองและวิธีการใช้และการเก็บรักษาวัตถุระเบิดให้เป็นไปตามที่กำหนดไว้ในแผนผังโครงการทำเหมืองและตามระเบียบที่ราชการกำหนดอย่างเคร่งครัด โดยได้มีการขออนุญาตใช้วัตถุระเบิดกับหน่วยงานที่เกี่ยวข้องเรียบร้อยแล้ว นอกจากนี้โครงการได้ทำการติดป้ายเตือนเขตการใช้วัตถุระเบิดที่สามารถมองเห็นได้อย่างชัดเจนเรียบร้อยแล้ว	ไม่มี	- รูปที่ 2-6 - ภาคผนวก ข-1

รูปที่ 2-6 ป้ายเตือนเขตการใช้วัตถุระเบิดที่สามารถมองเห็นได้อย่างชัดเจน

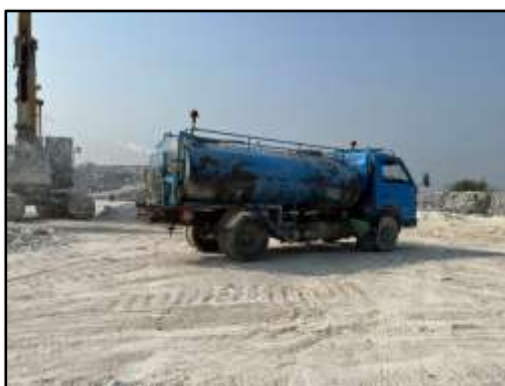
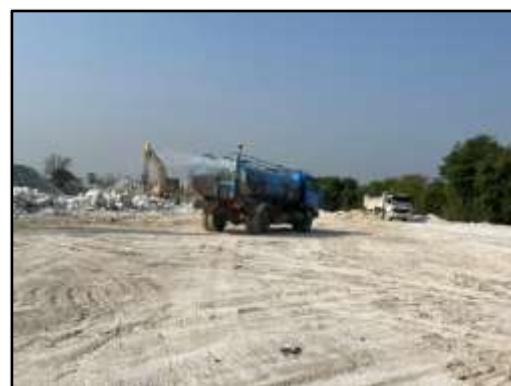
6. ให้ฉีดพรมน้ำบริเวณที่เกิดฝุ่นละออง ทั้งบริเวณหน้าเหมือง และ เส้นทางขนส่งภายในพื้นที่ เพื่อลดการฟุ้งกระจายของฝุ่นละออง ตลอด ระยะเวลาที่มีการทำงานของเครื่องจักร และยานพาหนะ หรือตามความ เหมาะสมกับสภาพภูมิอากาศ และปรับปรุงเส้นทางขนส่งแร่ให้เป็น ถนนลาดยาง หรือถนนหินบดอัดแน่น รวมทั้งตรวจสอบและปรับปรุง ซ่อมแซมเส้นทางขนส่งแร่ให้อยู่ในสภาพที่ใช้งานได้ดีอยู่เสมอ	- โครงการได้ทำการฉีดพรมน้ำบริเวณที่เกิดฝุ่นละออง ทั้งบริเวณหน้าเหมือง และเส้นทางขนส่งภายในพื้นที่ เพื่อลดการฟุ้งกระจายของฝุ่นละออง เป็นประจำทุกวัน รวมทั้งได้มีการปรับปรุงซ่อมแซมเส้นทางขนส่งแร่ให้อยู่ใน สภาพที่ใช้งานได้ดีอยู่เสมอ นอกจากนี้ทางโครงการได้กำหนดให้คนขับ รถบรรทุกจัดหาวัสดุมาปิดคลุมท้ายรถที่ขนส่งแร่ให้เรียบร้อยแล้วเพื่อป้องกันการ รบกวนและการฟุ้งกระจายของฝุ่นบนท้องถนน	ไม่มี	- รูปที่ 2-10 - รูปที่ 2-11

รูปที่ 2-10 การฉีดพรมน้ำบริเวณที่เกิดฝุ่นละออง ทั้งบริเวณหน้าเหมือง และเส้นทางขนส่งภายในพื้นที่
เพื่อลดการฟุ้งกระจายของฝุ่นละออง

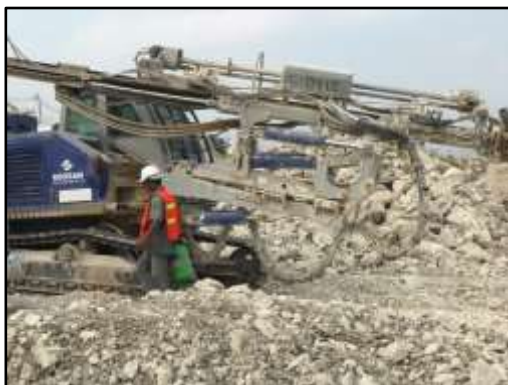
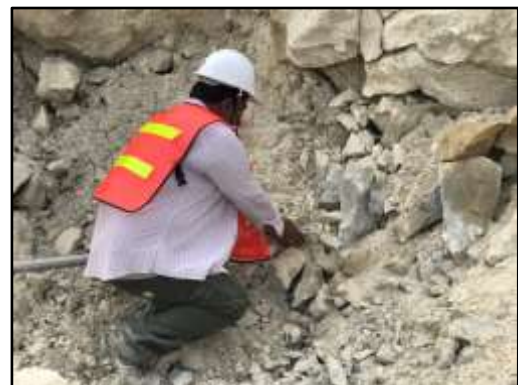
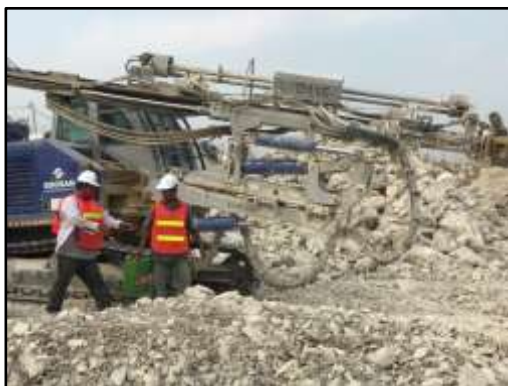
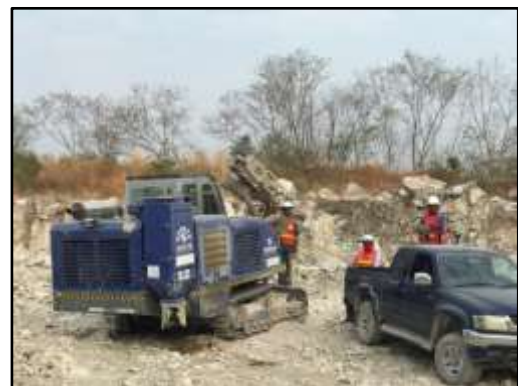
มาตรการป้องกัน และแก้ไขผลกระทบสิ่งแวดล้อม	ผลการปฏิบัติตามมาตรการ ป้องกัน และแก้ไขผลกระทบสิ่งแวดล้อม	ปัญหา อุปสรรค และแนวทางแก้ไข	เอกสารอ้างอิง
8. ให้จัดเตรียมและกำชับให้พนักงานสวมใส่อุปกรณ์ป้องกันอันตรายส่วนบุคคล เช่น หน้ากากกันฝุ่น หมวกนิรภัย ปลั๊กอุดหู รองเท้านิรภัย เป็นต้น ให้เหมาะสมกับสภาพของงาน พร้อมทั้งจัดให้มีการตรวจสอบสภาพของพนักงาน ได้แก่ สมรรถภาพการได้ยิน สมรรถภาพของปอด และเอกซเรย์ปอด ปีละ 1 ครั้ง	- โครงการได้กำชับให้พนักงานสวมใส่อุปกรณ์ป้องกันอันตรายส่วนบุคคล เช่น หน้ากากกันฝุ่น หมวกนิรภัย ปลั๊กอุดหู รองเท้านิรภัย เป็นต้น ให้เหมาะสมกับสภาพของงานทุกครั้งในขณะปฏิบัติงาน รวมทั้งได้ทำการตรวจสอบสภาพของพนักงานเป็นประจำทุกปี	ไม่มี	- ภาคผนวก ข-3 - รูปที่ 2-12

รูปที่ 2-12 พนักงานสวมใส่อุปกรณ์ป้องกันอันตรายส่วนบุคคลขณะปฏิบัติงาน

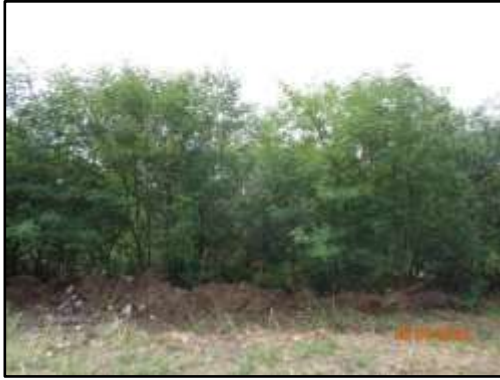
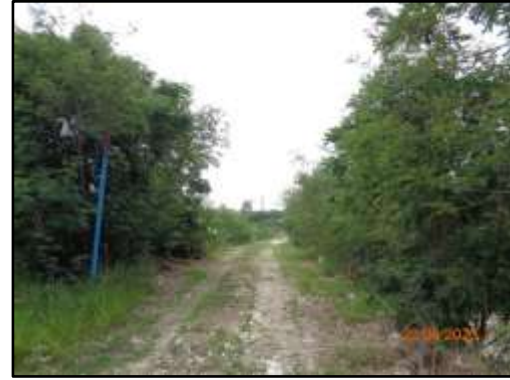
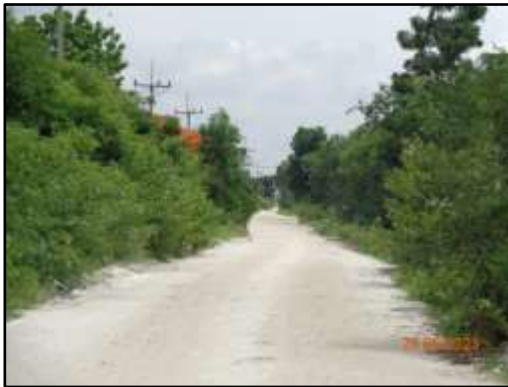
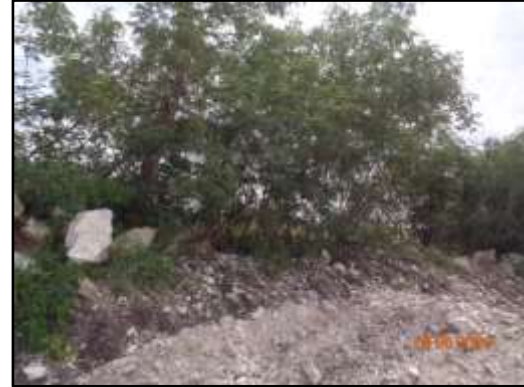
รูปที่ 2-13 สภาพต้นไม้อยู่ตามธรรมชาติโดยรอบพื้นที่โครงการ (ป่าเหมืองช้างเคียจ)

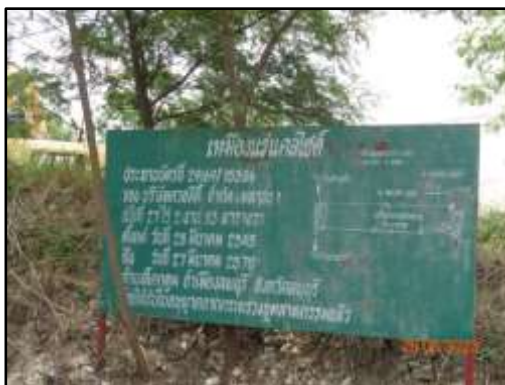
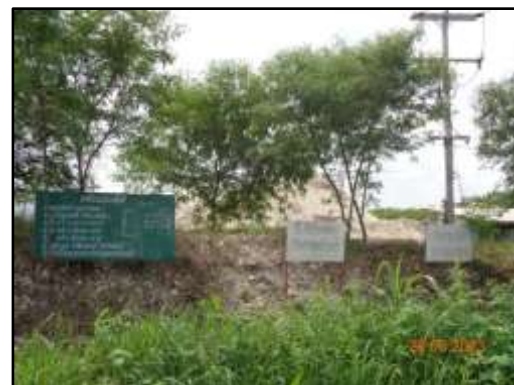
มาตรการป้องกัน และแก้ไขผลกระทบสิ่งแวดล้อม	ผลการปฏิบัติตามมาตรการ ป้องกัน และแก้ไขผลกระทบสิ่งแวดล้อม	ปัญหา อุปสรรค และแนวทางแก้ไข	เอกสารอ้างอิง
11. ให้รื้อถอนโยกย้ายสิ่งปลูกสร้าง อาคาร โรงเรือน ตลอดจนวัสดุอุปกรณ์ที่ใช้ในการทำเหมืองออกจากพื้นที่ประทานบัตรให้แล้วเสร็จก่อนสิ้นอายุประทานบัตรไม่น้อยกว่า 1 เดือน และดำเนินการปลูกต้นไม้ยืนต้นโตเร็ว หรือพืชคลุมดินในบริเวณที่สามารถดำเนินการได้ทั้งหมด	- โครงการจะสิ้นอายุประทานบัตรวันที่ 27 มีนาคม พ.ศ. 2570 จึงยังไม่มีกรรื้อถอนโยกย้ายสิ่งปลูกสร้าง อาคาร โรงเรือน ตลอดจนวัสดุอุปกรณ์ที่ใช้ในการทำเหมืองออกจากพื้นที่ประทานบัตร อย่างไรก็ตามก่อนสิ้นอายุประทานบัตรทางโครงการจะปฏิบัติตามมาตรการและข้อกำหนดที่เกี่ยวข้องอย่างเคร่งครัด	ไม่มี	- รูปที่ 2-14

รูปที่ 2-14 ป้ายแสดงข้อมูลรายละเอียดเกี่ยวกับอายุประทานบัตรของโครงการ
