## บทที่ 2

# ผลการปฏิบัติตามมาตรการป้องกันและแก้ไขผลกระทบสิ่งแวดล้อม

นิติบุคคลอาคารชุด สีส้ม เทอเรส ได้ดำเนินการติดตามตรวจสอบ รวบรวมเอกสารและภาพถ่ายประกอบ เพื่อจัดทำรายงานผลการปฏิบัติตามมาตรการป้องกันและแก้ไขผลกระทบสิ่งแวดล้อมโครงการ สีส้ม เทอเรส (อาคารชุดพักอาศัยสีส้ม ชิตี คอนโดมิเนียม) (ระยะดำเนินการ) ช่วงเดือนมกราคม - มิถุนายน 2566 ตามที่กำหนดไว้ในรายงานการวิเคราะห์ผลกระทบสิ่งแวดล้อม ในประเด็นดังนี้

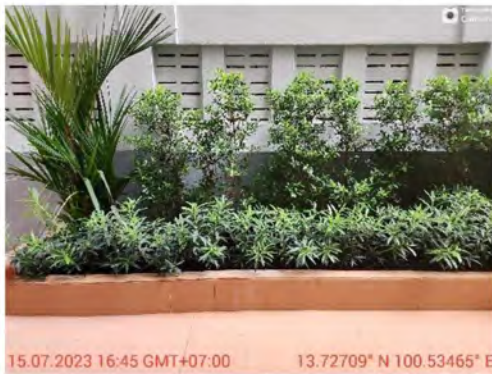
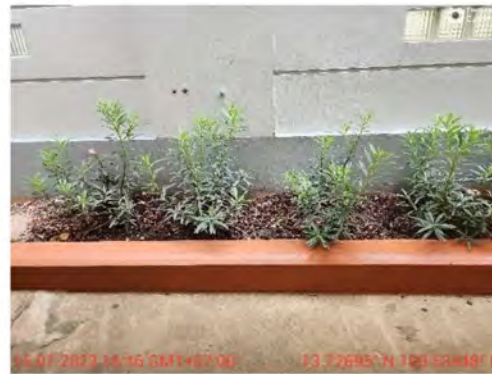
ภาพที่ 2-1 การปลูกพืชคลุมดิน

1.2 ทรัพยากรดินและ การชะล้างพังทลาย	ปลูกต้นไม้จัดสวนบริเวณพื้นที่โล่งว่าง เพื่อ เป็นสิ่งปกคลุมหน้าดินและป้องกันไม่ให้ดิน เกิดการชะล้างพังทลาย	✓		โครงการได้จัดให้มีการปลูกพืชคลุมดิน ตามมาตรการกำหนด เพื่อให้พืชช่วยยึด หน้าดินไม่ให้เกิดการชะล้างพังทลาย	ภาพที่ 2-1

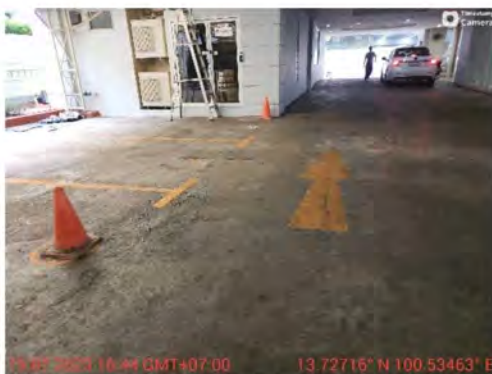
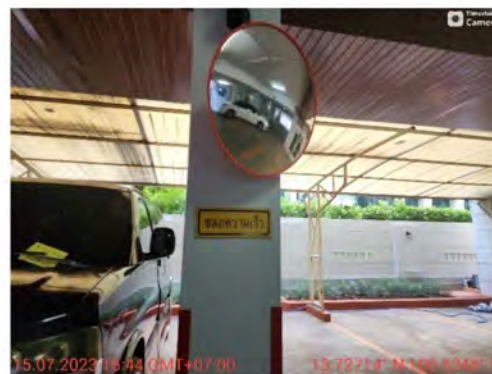
ภาพที่ 2-2 สันนุนชะลอความเร็วและป้ายเตือนลดความเร็ว

1.3 คุณภาพอากาศ	ไม่มีมาตรการ			-	
1.4 เสียงและการ สั่นสะเทือน	จำกัดความเร็วรถขณะวิ่งเข้า-ออกพื้นที่ โครงการให้มีความเร็วไม่เกิน 30 กิโลเมตร/ ชั่วโมง	✓		โครงการได้มีการติดตั้งป้ายสัญลักษณ์ จราจรต่างๆ เช่น ป้ายลดความเร็ว จุด จอดรถ และการทำสัญญาณชะลอความเร็ว ตามมาตรการกำหนดฯ	ภาพที่ 2-2

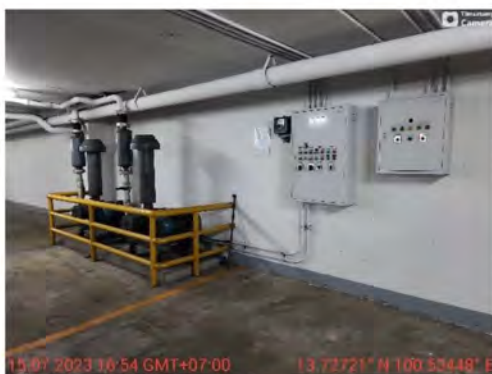
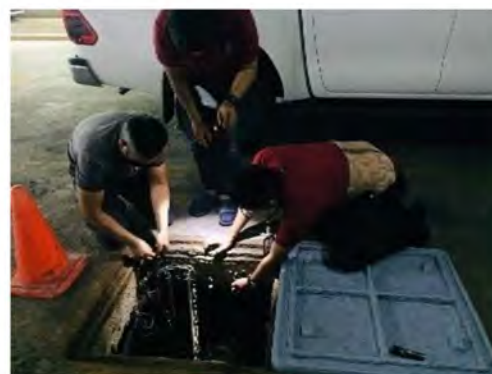
ภาพที่ 2-3 ระบบบำบัดน้ำเสีย การตรวจสอบและดูแลระบบ

1.5 ทรัพยากรน้ำ	จัดให้มีการติดตั้งระบบบำบัดน้ำเสียรวม ซึ่งเป็นระบบเกราะกรองไร้อากาศและ บ่อ กรองเติมอากาศ เพื่อบำบัดน้ำเสียให้มี คุณภาพน้ำทั้งค่าความสกปรกไม่เกิน 30 มก./ล. ก่อนปล่อยลงสู่ท่อระบายน้ำ สาธารณะของกรุงเทพมหานคร บริเวณ ด้านหน้าโครงการ	✓	โครงการได้ติดตั้งระบบบำบัดน้ำเสียตามที่ มาตรการกำหนด โดยมีเจ้าหน้าที่ผู้มี ประสบการณ์เป็นผู้ดูแลระบบบำบัดน้ำ เสีย	ภาพที่ 2-3
	จัดให้มีวิศวกรสุขาภิบาลและช่างเทคนิคที่มี ความชำนาญไว้ควบคุมและปรับปรุงระบบ บำบัดน้ำเสียให้มีประสิทธิภาพในการ บำบัดอย่างต่อเนื่อง	✓	โครงการได้จัดเจ้าหน้าที่ที่มีประสบการณ์ เป็นผู้ดูแลระบบบำบัดน้ำเสียตามที่ มาตรการกำหนด	ภาพที่ 2-3
	ในกรณีที่ระบบบำบัดน้ำเสียเกิดการเสียหาย ให้โครงการดำเนินการแก้ไขทันที	✓	โครงการได้จัดเจ้าหน้าที่ที่มีประสบการณ์ เป็นผู้ดูแลระบบบำบัดน้ำเสียตามที่ มาตรการกำหนด หากเกิดการเสียหายจะ ดำเนินการแก้ไขทันที	ภาพที่ 2-3

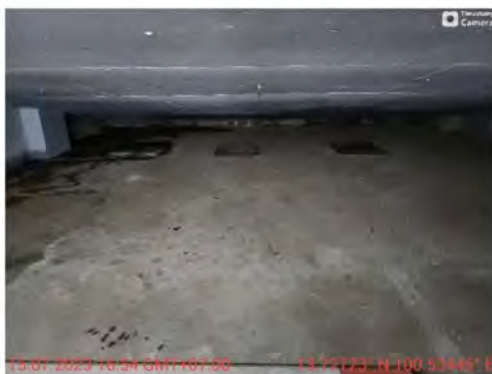
ภาพที่ 2-4 บ่อตกไขมัน

1.5 ทรัพยากรน้ำ (ต่อ)	จัดให้มีการกำจัดไขมันออกจากบ่อดักไขมันของระบบบำบัดน้ำเสียอย่างสม่ำเสมอ โดยดักไขมันใส่งู้งดำนำไปทั้งรวมกับขยะมูลฝอยเพื่อนำไปกำจัดต่อไป	✓ โครงการจัดเจ้าหน้าที่ดูแลระบบบำบัดน้ำเสียและตรวจสอบบ่อดักไขมันเป็นประจำและจะดำเนินการดักไขมันนำไปกำจัดต่อไป		ภาพที่ 2-4
	ทำการตรวจสอบประสิทธิภาพของระบบบำบัดน้ำเสีย และอุปกรณ์ที่ติดตั้งในระบบบำบัดน้ำเสีย เช่น เครื่องสูบน้ำ และเครื่องเติมอากาศตามคู่มือ Service Maintenance ของบริษัทผู้ออกแบบ และทำความสะอาดตัวกรองในส่วนบ่อกกรองเติมอากาศโดยใช้น้ำฉีดทุกๆ 2 ปี สำหรับความถี่ในการเปลี่ยนตัวกรอง ได้จากค่า SS ที่ออกจากระบบว่าอยู่ในเกณฑ์มาตรฐานหรือไม่ โดยทางโครงการจะต้องประสานกับวิศวกรผู้ออกแบบระบบฯ ให้เข้ามาตรวจ	✓ โครงการจัดเจ้าหน้าที่ตรวจสอบประสิทธิภาพของระบบบำบัดน้ำเสีย และอุปกรณ์ที่ติดตั้งในระบบบำบัดน้ำเสียเป็นประจำ	-	ภาคผนวก 5 ภาคผนวก 7

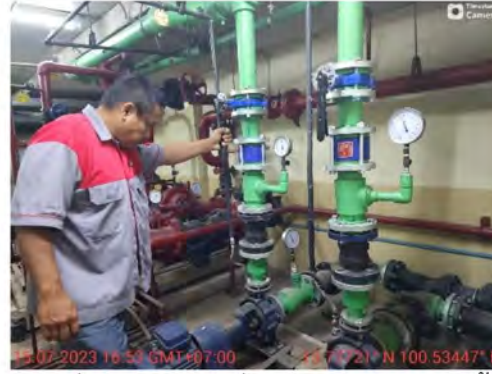
ภาพที่ 2-7 เจ้าหน้าที่ตรวจสอบระบบจ่ายน้ำ  
เครื่องสูบน้ำ

3. คุณค่าการใช้ประโยชน์				
3.1 การใช้น้ำ	รณรงค์ให้ผู้อยู่อาศัยมีการใช้น้ำอย่าง ประหยัด	✓	โครงการได้จัดทำป้ายรณรงค์ให้มีการใช้ น้ำอย่างประหยัด	- ภาพที่ 2-48
	ตรวจสอบการทำงานของระบบจ่ายน้ำโดย ช่างประจำโครงการ หากพบเหตุบกพร่อง ต้องรีบซ่อมแซมแก้ไขหรือเปลี่ยนแปลงโดย ทันที โดยตรวจสอบเครื่องสูบน้ำ ระบบ น้ำมันหล่อลื่นใบพัดเพลลาของใบพัดลูกปืน และวาล์วทุกจุดตามคู่มือ Service Maintenance ของบริษัทผู้ออกแบบ	✓	โครงการจัดให้มีช่างซ่อมบำรุง ทำหน้าที่ ตรวจสอบรอยรั่วของอุปกรณ์ที่ใช้อย่าง สม่ำเสมอเป็นประจำทุกเดือน หากพบการ รั่วซึมให้รีบซ่อมแซมทันที	- ภาพที่ 2-7 ภาคผนวก 5

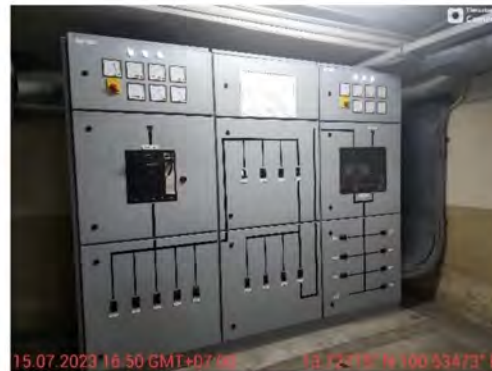
ภาพที่ 2-9 ระบบไฟฟ้าภายในโครงการที่ได้รับ  
การติดตั้ง

3.2 การใช้ไฟฟ้า	จัดให้มีและติดตั้งระบบไฟฟ้าตามที่เสนอใน รายละเอียดโครงการทุกประการ	✓ โครงการจัดให้มีและติดตั้งระบบไฟฟ้า ตามที่เสนอในรายละเอียดโครงการทุก ประการ	-	ภาพที่ 2-9
	จัดให้มีเครื่องกำเนิดไฟฟ้าสำรองขนาด 75 KVA เป็นเครื่องยนต์ดีเซล จำนวน 1 เครื่อง ติดตั้งไว้ในห้องเครื่องชั้นใต้ดินภายใน โครงการที่สามารถสำรองไฟได้อย่างน้อย 2 ชั่วโมง เมื่อไฟฟ้าดับ	✓ โครงการจัดให้มีเครื่องกำเนิดไฟฟ้าสำรอง จำนวน 1 เครื่อง ติดตั้งไว้ในห้องเครื่องชั้น ใต้ดิน	-	ภาพที่ 2-10
	รณรงค์ให้ผู้อยู่อาศัยใช้ไฟฟ้าอย่างประหยัด	✕ โครงการยังไม่ได้จัดทำป้ายรณรงค์ให้ผู้อยู่ อาศัยใช้ไฟฟ้าอย่างประหยัด	-

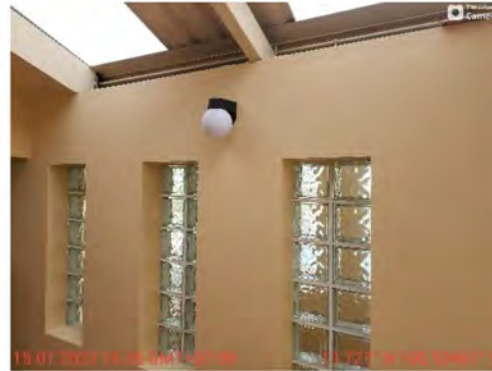
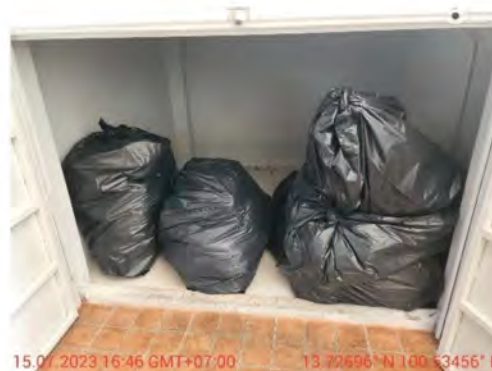
ภาพที่ 2-14 ที่พักขยะรวม

3.3 การจัดการขยะ	จัดให้มีที่พักขยะรวมที่บริเวณด้านนอกของอาคาร แยกเป็นห้องพักขยะเปียกและขยะแห้ง โดยมีผนังคอนกรีตกัน แต่ละห้องมีขนาด 0.95 x 2 x 2 เมตร ปริมาตร 2.85 ลบ.ม. (เก็บกักสูง 1.5 ม.) และผนังด้านข้าง 1 ด้าน จะก่ออิฐบล๊อคแบบช่องลม จำนวน 1 แถว เพื่อระบายอากาศ	✓ โครงการจัดให้มีห้องพักขยะรวมของโครงการ ซึ่งเพียงพอต่อการรองรับปริมาณมูลฝอยจากโครงการ	-	ภาพที่ 2-14

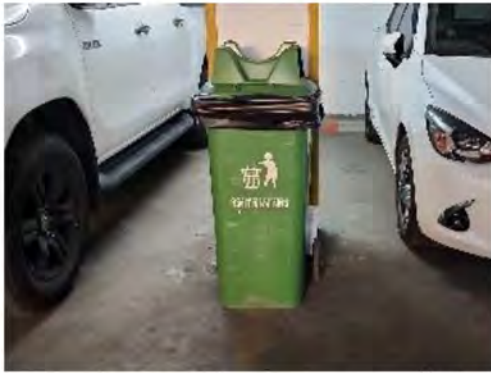
ภาพที่ 2-16 ถังรองรับขยะบริเวณพื้นที่  
ส่วนกลาง

3.3 การจัดการขยะ (ต่อ)	จัดให้มีถังรองรับขยะส่วนกลางประจำแต่ละ ชั้น ขนาด 150 ลิตร จำนวน 2 ถัง มีฝาปิด แยกเป็นถังขยะเปียก/ถังขยะแห้ง ติดป้าย และพิมพ์ข้างถังว่า "ขยะแห้ง" "ขยะเปียก"	✓ โครงการจัดเตรียมภาชนะรองรับขยะมูล ฝอยประจำชั้นต่างๆ ของอาคาร และ บริเวณห้องสำนักงาน เป็นต้น ซึ่งทาง โครงการได้จัดให้แม่บ้านเป็นผู้รวบรวม ปริมาณขยะของแต่ละชั้นนำไปเก็บไว้ ห้องพักขยะ โดยประสานงานกับ สำนักงานเขตมารับกำจัดต่อไป		ภาพที่ 2-15
	ในส่วนสำนักงาน เขาวุ่นและออกกำลังกาย สละวุ่นน้ำ ในแต่ละส่วนจะจัด ให้มีถังขยะ ขนาด 50 ลิตร จำนวน 2 ถัง แยกเป็นถัง ขยะเปียกและถังขยะแห้งมีถุงดำรองรับอีก ชั้น ทั้งนี้จะติดป้ายหรือพิมพ์ข้างถัง "ขยะ แห้ง" "ขยะเปียก"	✓ โครงการจัดเตรียมภาชนะรองรับขยะมูล ฝอยประจำชั้นต่างๆ ของอาคาร และ บริเวณห้องสำนักงาน เป็นต้น ซึ่งทาง โครงการได้จัดให้แม่บ้านเป็นผู้รวบรวม ปริมาณขยะของแต่ละชั้นนำไปเก็บไว้ ห้องพักขยะ โดยประสานงานกับ สำนักงานเขตมารับกำจัดต่อไป		ภาพที่ 2-16

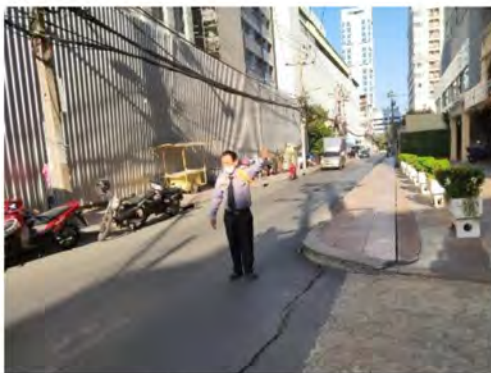
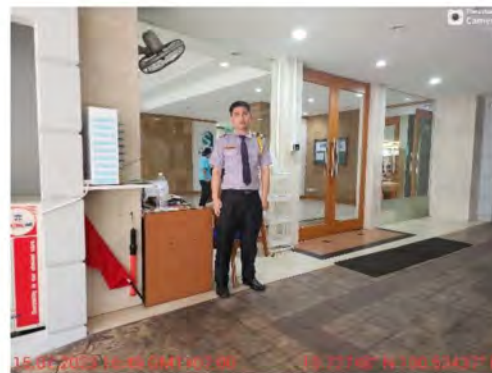
ภาพที่ 2-20 รปภ. อำนวยความสะดวกจราจรบริเวณทางเข้า-ออกโครงการ

3.5 การคมนาคม	จัดให้มีเจ้าหน้าที่หรือยามคอยอำนวยความสะดวก ควบคุมการจราจรบริเวณทางเข้า-ออกพื้นที่โครงการในช่วงเวลาเร่งด่วน	✓ โครงการจัดเจ้าหน้าที่รักษาความปลอดภัยอำนวยความสะดวกด้านการจราจรให้กับผู้พักอาศัย ตลอดจนดูแลความปลอดภัยผู้ที่สัญจรผ่านด้านหน้าทางเข้า-ออกโครงการ	-	ภาพที่ 2-20
	จัดให้มีระบบไฟฟ้าส่องสว่างทางจราจรให้เพียงพอและได้มาตรฐานการออกแบบทางจราจร	✓ โครงการติดตั้งระบบไฟฟ้าส่องสว่างบริเวณด้านหน้าและภายในโครงการ เพื่อให้การเดินภายในโครงการมีความปลอดภัยผู้เดินรถสามารถมองเห็นอย่างชัดเจน	-	ภาพที่ 2-21
	จัดให้มีระบบการจราจรที่มีความปลอดภัย โดยการติดตั้งป้ายสัญญาณจราจรบริเวณทางเข้า-ออกโครงการและที่จอดรถในโครงการ	✓ โครงการได้ติดตั้งป้ายสัญลักษณ์จราจรต่างๆ เช่น ป้ายลดความเร็ว จุดจอดรถ และการทำสัญญาณชะลอความเร็วตามมาตรการกำหนด		ภาพที่ 2-22 ภาพที่ 2-23
	จัดให้มีที่จอดรถ 47 คัน ตามที่ได้แจ้งไว้ในใบอนุญาตก่อสร้าง บริเวณชั้นใต้ดินของอาคาร	✓ โครงการจัดพื้นที่จอดรถภายในพื้นที่โครงการเพียงพอตามกฎหมายกำหนด		ภาพที่ 2-24

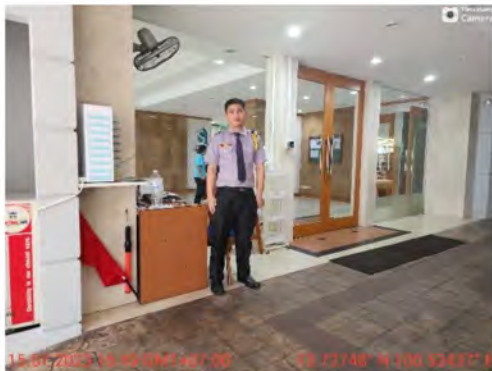
ภาพที่ 2-26 รปภ. ดูแลความปลอดภัยภายในโครงการ

4.4 ความปลอดภัย สาธารณะ	จัดให้มีเวรยามรักษาความปลอดภัยภายใน โครงการตลอด 24 ชั่วโมง	✓ โครงการได้จัดให้มีเวรยามรักษาความ ปลอดภัยภายในโครงการตลอด 24 ชั่วโมง		ภาพที่ 2-26
	จัดสร้างตู้ป้อมยามและจัดยามประจำป้อม รักษาการณ์ตลอด 24 ชั่วโมง ตั้งไว้บริเวณ ทางเข้า-ออกโครงการ	✓ โครงการได้จัดเจ้าหน้าที่รักษาความ ปลอดภัย เพื่ออำนวยความสะดวกด้าน การจราจร ตลอดจนดูแลความปลอดภัยผู้ที่ สัญจรผ่านด้านหน้าทางเข้า-ออกโครงการ		ภาพที่ 2-26

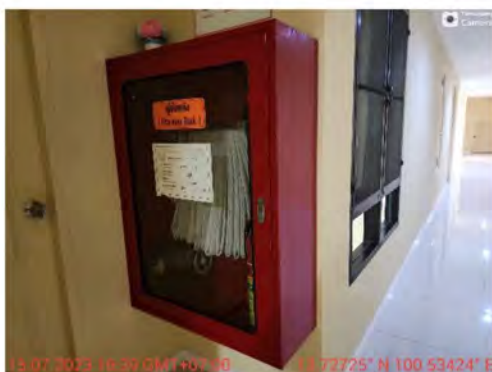
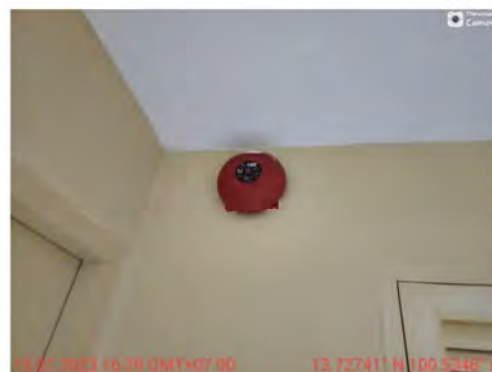
ภาพที่ 2-27 ระบบป้องกันอัคคีภัย

4.5 การป้องกันอัคคีภัย	จัดให้มีและติดตั้งระบบป้องกันอัคคีภัย ตามที่ได้ระบุไว้ในรายละเอียดโครงการซึ่ง เป็นไปตามกฎหมายที่เกี่ยวข้อง	✓ โครงการได้จัดทำระบบป้องกันและเตือน อัคคีภัย ตามบริเวณจุดต่างๆ ทั้งภายใน และภายนอกอาคาร		ภาพที่ 2-27
	จัดให้มีการอบรมวิธีการใช้อุปกรณ์ของ ระบบป้องกันอัคคีภัย และฝึกอบรม เรื่อง การซ้อมหนีไฟ อพยพย้ายคน และดับเพลิง เมื่อเกิดเพลิงไหม้แก่เจ้าหน้าที่ของโครงการ ยามรักษาการณ์และผู้พักอาศัย ปีละ 1 ครั้ง	✓ โครงการได้ประสานให้สถานดับเพลิงมา อบรมและซ้อมแผนอพยพหนีไฟให้กับ พนักงานและผู้พักอาศัยในโครงการ		ภาพที่ 2-47

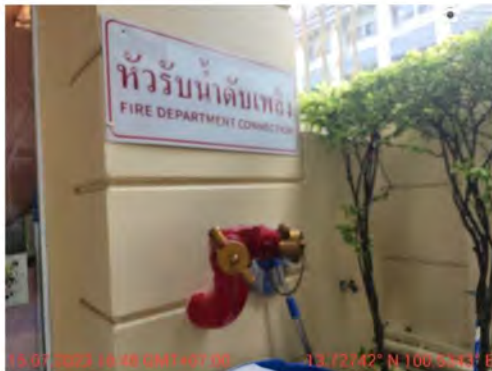
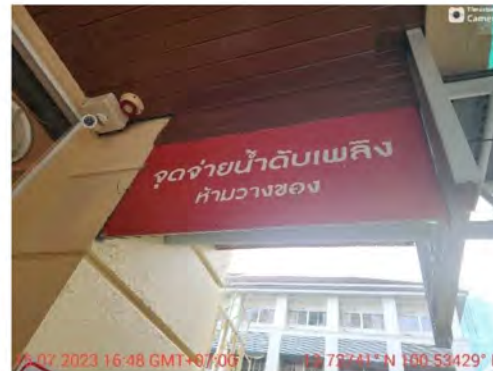
ภาพที่ 2-30 ห้รับน้ำดับเพลิงนอกอาคาร

4.5 การป้องกันอัคคีภัย (ต่อ)	จัดให้มีการติดตั้งเครื่องตรวจจับไฟไหม้ให้ลูกค้า ทราบว่าไม่มีทางหนีไฟบนดาดฟ้าไว้บริเวณ บันไดหนีไฟทุกแห่ง	✕	ทางโครงการไม่ได้จัดทำป้ายคำชี้แจงว่าไม่มี ทางหนีไฟบนดาดฟ้าไว้บริเวณบันไดหนี ไฟทุกแห่ง	
	ติดป้ายแนะนำการใช้อุปกรณ์แต่ละตัวไว้ บริเวณที่อุปกรณ์ติดตั้งอยู่ เพื่อให้ผู้พักอาศัยที่ อยู่ใกล้จุดเกิดเหตุสามารถใช้ได้ทันที	✓	อุปกรณ์ป้องกันอัคคีภัยแต่ละตัวมีการติด ป้ายแนะนำการใช้ เพื่อให้ผู้พักอาศัย สามารถใช้ได้ทันทีกรณีเกิดเหตุฉุกเฉิน	ภาพที่ 2-28
	จัดให้มีการติดตั้งแบบแปลนแผนผังตำแหน่ง ที่ติดตั้งอุปกรณ์ดับเพลิงต่างๆ ในตำแหน่งที่ เห็นได้ชัดเจนในแต่ละชั้นของอาคาร	✓	โครงการได้จัดให้มีการติดตั้งแบบแปลน แผนผังตำแหน่งที่ติดตั้งอุปกรณ์ดับเพลิง ต่างๆ ในตำแหน่งหน้าลิฟต์แต่ละชั้นของ อาคาร ซึ่งเห็นได้ชัดเจน	ภาพที่ 2-29
	จัดให้มีหัวรับน้ำดับเพลิงนอกอาคารต่อเข้ากับ ท่อเย็นในอาคาร ขนาด Ø 2½ นิ้ว จำนวน 2 หัว สำหรับรับน้ำจากกรรทุก น้ำดับเพลิงในกรณีเกิดไฟไหม้	✓	โครงการจัดให้มีหัวรับน้ำดับเพลิงนอก อาคารต่อเข้ากับท่อเย็นในอาคารและหัว รับน้ำจากกรรทุกน้ำดับเพลิงในกรณี เกิดไฟไหม้	ภาพที่ 2-30 ภาพที่ 2-31

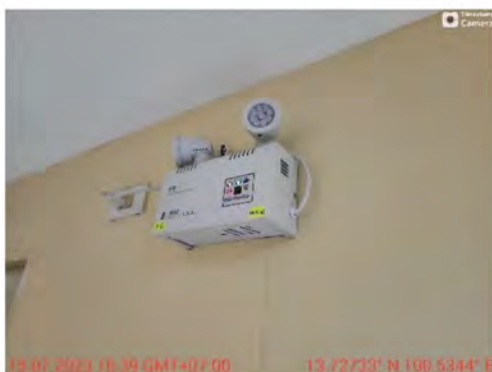
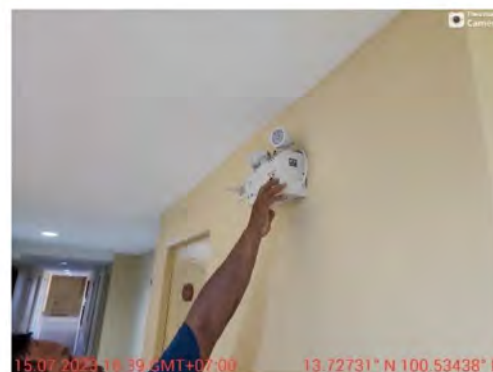
ภาพที่ 2-32 ไฟฉุกเฉิน

4.5 การป้องกันอัคคีภัย (ต่อ)	ทำการติดตั้งไฟฉุกเฉิน ป้ายบอกทางหนีไฟ ป้ายบอกชั้นเพิ่มในชั้นใต้ดินและชั้นที่ 1 ดังนี้ - ไฟฉุกเฉิน ชั้นละ 2 ตัว - ป้ายบอกทางหนีไฟ ชั้นละ 2 แห่ง - ป้ายบอกชั้น ชั้นละ 2 แห่ง	✓ โครงการได้ทำการติดตั้งไฟฉุกเฉิน ป้าย บอกทางหนีไฟ และป้ายบอกชั้น ตาม มาตรการกำหนด		ภาพที่ 2-32 ภาพที่ 2-33 ภาพที่ 2-34
	ที่บันไดหนีไฟทุกแห่งจะต้องมีการติดตั้งป้าย บอกทางหนีไฟ ซึ่งมีตัวอักษร Exit ซึ่งจะ เปล่งแสงสะท้อนออกมาให้เห็นได้ชัดเจน เมื่อไฟดับ และทำลูกศรบอกทิศทางไว้ด้วย	✓ โครงการได้ติดตั้งป้ายบอกทางหนีไฟซึ่งมี ตัวอักษร Exit มองเห็นได้ชัดเจนในเวลา กลางวัน แต่ไม่มีไฟเปล่งแสงสะท้อน และ ทำลูกศรบอกทิศทางไว้ด้วย		ภาพที่ 2-35

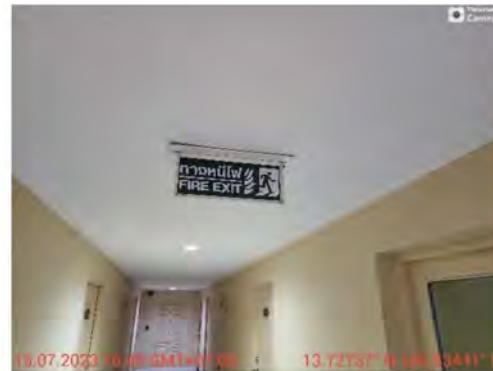
ภาพที่ 2-35 ป้ายบอกทางหนีไฟบริเวณบันได  
หนีไฟ มีตัวอักษร Exit และลูกศรบอกทิศทาง

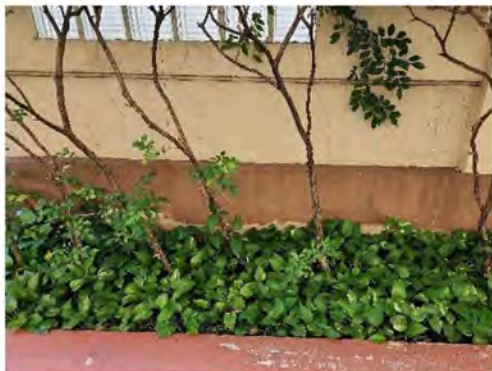
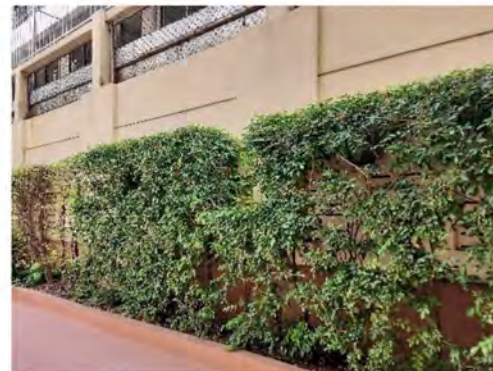
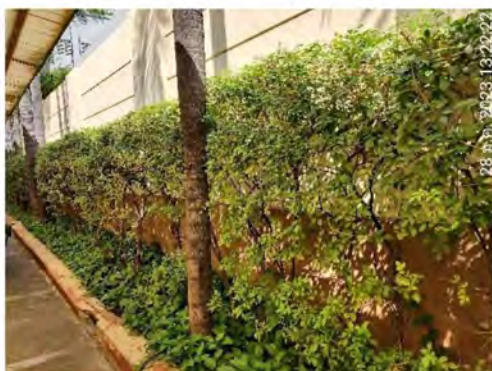
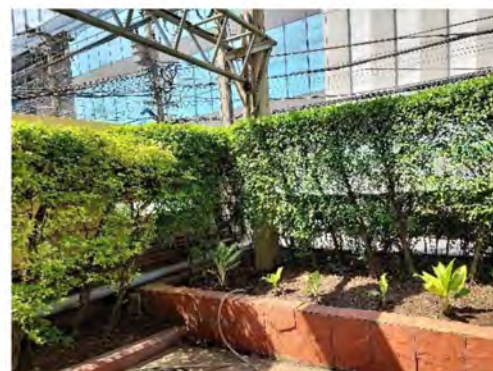
ภาพที่ 2-36 พื้นที่สีเขียวภายในโครงการ

4.6 การศึกษา	ไม่มีมาตรการ	-		
4.7 ศาสนา วัฒนธรรม และประเพณี	ไม่มีมาตรการ	-		
4.8 ทัศนียภาพ และ สุนทรียภาพ	จัดให้มีพื้นที่สีเขียวภายในพื้นที่โครงการ เพื่อเพิ่มความสวยงามและทัศนียภาพที่ดี ภายในโครงการ	✓ ทางโครงการจัดจ้างคนสวนคอยดูแลต้นไม้ ให้สวยงามอยู่เสมอ		ภาพที่ 2-36

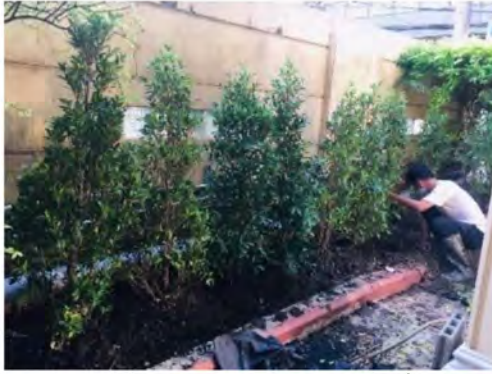
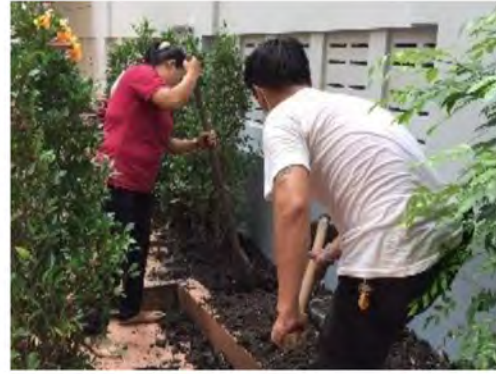
ภาพที่ 2-37 คนสวนดูแลต้นไม้

1.1 ลักษณะภูมิประเทศ	จัดให้มีการดูแลต้นไม้ที่ปลูกไว้อยู่ตามแนว เขตพื้นที่ หรือพื้นที่สีเขียวภายในโครงการ ให้อยู่ในสภาพดีอยู่เสมอ	✓		โครงการจัดจ้างคนสวนคอยดูแลต้นไม้ให้ สวยงามอยู่เสมอ	ภาพที่ 2-37
	ดูแลอาคารและบริเวณต่างๆภายในโครงการ ให้เรียบร้อยสวยงามอยู่เสมอ	✓		โครงการจัดจ้างแม่บ้านทำความสะอาด ภายในโครงการและบริเวณรอบๆ โครงการ	ภาพที่ 2-40 ภาคผนวก 10

ผลกระทบ/ตัวแปร	มาตรการป้องกันและแก้ไขผลกระทบ สิ่งแวดล้อม	ผลการปฏิบัติตามมาตรการ ✓ ปฏิบัติ ✕ ไม่ได้ปฏิบัติ ● ไม่มีประสิทธิภาพ ○ ยังไม่ถึงเวลา	ปัญหาอุปสรรคและ แนวทางแก้ไข	อ้างอิง
4.8 ทัศนียภาพ และ สุนทรียภาพ (ต่อ)	ควบคุมดูแลอาคารและบริเวณพื้นที่สีเขียว ให้มีสภาพดีและสวยงามตามแบบ ภูมิสถาปัตยกรรมที่ออกแบบไว้อยู่เสมอ	✓ ทางโครงการจัดจ้างคนสวนคอยดูแลต้นไม้ ให้สวยงามอยู่เสมอ		ภาพที่ 2-37

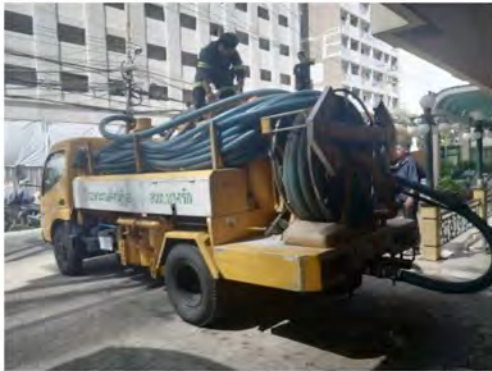
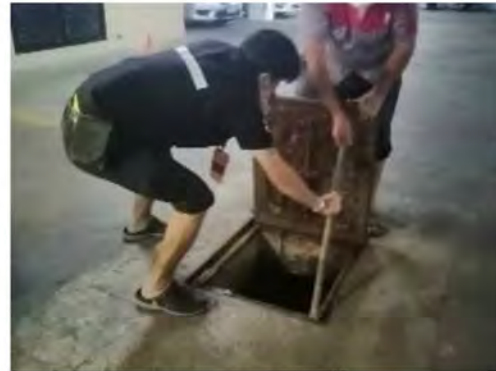
ภาพที่ 2-38 การสูบลากตะกอนออกจากบ่อเกรอะของระบบบำบัดน้ำเสีย

1.5 ทรัพยากรน้ำ (ต่อ)	จัดให้มีการตรวจสอบคุณภาพน้ำทิ้งก่อน ระบายออกนอกโครงการ โดยตรวจวัดในรูป ของค่า BOD, SS, pH, Fecal Coliform และ Oil & Grease	✓ โครงการได้จัดจ้างบริษัทเอกชนตรวจวัด คุณภาพน้ำทิ้งของระบบบำบัดน้ำเสียของ โครงการ เพื่อตรวจสอบประสิทธิภาพของ ระบบบำบัดน้ำโครงการ ตามที่มาตรการ กำหนด		ภาคผนวก 8
	จัดให้มีการสูบน้ำจากตะกอนออกจากบ่อ เกรอะของระบบบำบัดน้ำเสียไปกำจัดอย่าง สม่ำเสมอ เพื่อรักษาประสิทธิภาพของระบบ ในแต่ละส่วน	✓ โครงการได้มีการประสานกับสำนักงาน เขตเข้ามาสูบน้ำส่วนเกินจากระบบบำบัด อาคารชุดพักอาศัย หรือจนกว่าจะมา ตะกอนส่วนเกินเป็นจำนวนมาก		ภาพที่ 2-38
	จัดให้มีการสูบน้ำจากบ่อพักน้ำใส ไปกำจัดทุก 11 เดือน	✓ โครงการได้มีการประสานกับสำนักงาน เขตเข้ามาสูบน้ำส่วนเกินจากระบบบำบัด อาคารชุดพักอาศัย หรือจนกว่าจะมา ตะกอนส่วนเกินเป็นจำนวนมาก		ภาพที่ 2-38

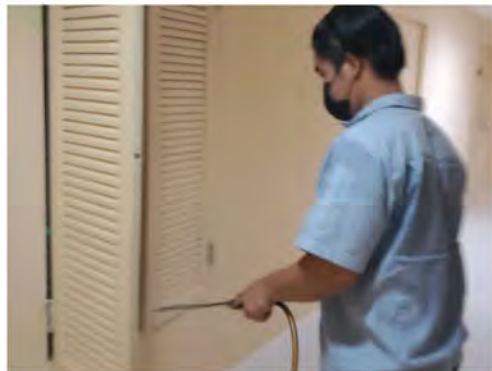
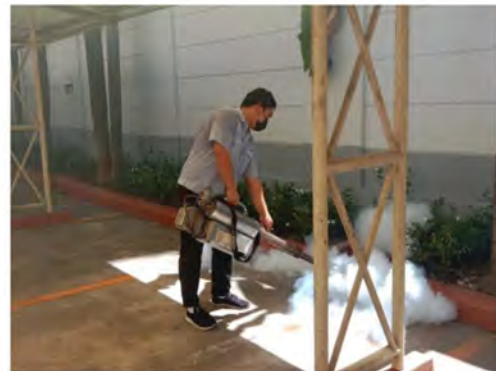
ภาพที่ 2-39 การฉีดพ่นฆ่าแมลงและสัตว์นำโรค

3.3 การจัดการขยะ (ต่อ)	จัดให้มีการใช้ยาฉีดพ่นฆ่าแมลงและสัตว์นำโรคภายในห้องพักขยะรวมเพื่อป้องกันไม่ให้ เป็นแหล่งเพาะพันธุ์ของแมลงและสัตว์นำโรค	✓ โครงการได้มีการจัดจ้างบริษัทเอกชนมา ฉีดพ่นฆ่าแมลงและสัตว์นำโรคภายใน โครงการเป็นประจำ	-	ภาพที่ 2-39 ภาคผนวก 11
	บริเวณถังรองรับขยะพิษจะจัดให้มีรั้วตาข่ายเหล็ก ขนาด 1.0 x 1.0 เมตร ความสูง 1.3 เมตร มีประตูเปิด-ปิดด้านบนและใส่กุญแจล็อกไว้ เพื่อไม่ให้บุคคลที่ไม่เกี่ยวข้องเข้าไป บริเวณดังกล่าว	✕ ทางโครงการไม่ได้จัดให้มีรั้วตาข่ายเหล็ก ประตูเปิด-ปิดด้านบนและใส่กุญแจล็อก บริเวณถังรองรับขยะพิษ		
	จัดให้มีพนักงานทำความสะอาดถังขยะ ประจำแต่ละชั้น ถังพักขยะรวม และบริเวณ ที่พักขยะรวมและบริเวณที่ใช้ขนถ่ายขยะ หลังการเก็บขนขยะทุกครั้ง	✓ โครงการจัดให้มีพนักงานทำความสะอาด ถังขยะประจำแต่ละชั้น ถังพักขยะรวม และบริเวณที่พักขยะรวมและบริเวณที่ใช้ ขนถ่ายขยะหลังการเก็บขนขยะทุกครั้ง	-	ภาพที่ 2-49
	ขยะแห้งที่สามารถนำไปใช้ได้อีก เช่น โลหะ ขวดแก้ว พลาสติก และกระดาษหรือหนังสือพิมพ์ ให้พนักงานทำความสะอาดเก็บไว้ขายให้กับ ผู้รับซื้อเพื่อเป็นการลดปริมาณมูลฝอย	✓ โครงการได้ประสานงานร้านรับซื้อของเก่า ให้มารับขยะที่สามารถขายได้ เพื่อเป็นการ ลดปริมาณมูลฝอย	-

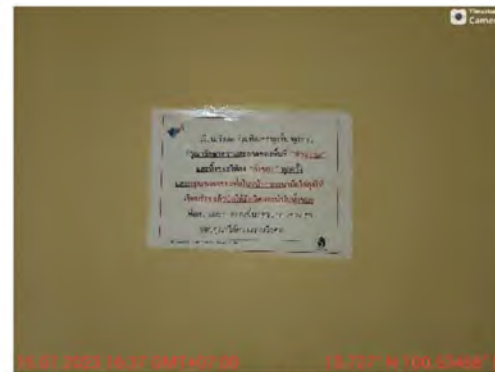
ภาพที่ 2-46 ป้ายประชาสัมพันธ์ให้ผู้พักอาศัยคัดแยกขยะ

3.3 การจัดการขยะ (ต่อ)	จัดให้มีถังขยะขนาด 200 ลิตร จำนวน 2 ถัง พร้อมฝาปิด สำหรับรองรับขยะพิษ 1 ถัง และรองรับขยะ Recycle/Reuse 1 ถัง ทั้งนี้ จะติดป้ายหรือพิมพ์ข้างถังว่า “ขยะพิษ” “ขยะ Recycle/Reuse” วางไว้ด้านข้างห้องพักขยะรวม	✓	โครงการจัดให้มีถังขยะขนาด 200 ลิตร จำนวน 2 ถังพร้อมฝาปิด สำหรับรองรับขยะพิษ 1 ถัง และรองรับขยะ Recycle 1 ถัง วางไว้ด้านข้างห้องพักขยะรวม	ภาพที่ 2-17
	จัดให้มีแม่บ้านทำการรวบรวม และแยกขยะออกเป็นขยะ Recycle/Reuse จากถังขยะแห่งส่วนกลางแต่ละชั้นไปยังห้องพักขยะรวม	✓	โครงการได้จัดให้แม่บ้านเป็นผู้รวบรวม ปริมาณขยะของแต่ละชั้นนำไปเก็บไว้ห้องพักขยะ โดยประสานงานกับสำนักงานเขตมารับกำจัดต่อไป	ภาพที่ 2-49
	ประชาสัมพันธ์ให้ผู้พักอาศัยแต่ละห้องทำการแยกประเภทขยะก่อนทิ้ง และทิ้งขยะลงในภาชนะรองรับที่จัดไว้ให้อย่างถูกต้องทุกวัน	✓	โครงการได้ประชาสัมพันธ์ให้ผู้พักอาศัยแต่ละห้องทำการแยกประเภทขยะก่อนทิ้ง และทิ้งขยะลงในภาชนะรองรับที่จัดไว้	ภาพที่ 2-46

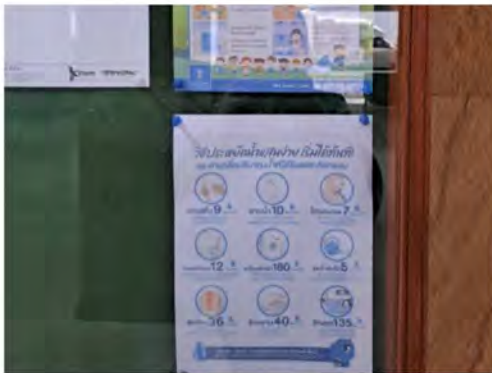
ภาพที่ 2-48 ป้ายรณรงค์ให้มีการใช้น้ำอย่าง  
ประหยัด

3.4 การระบายน้ำและ ป้องกันน้ำท่วม	รณรงค์ให้ผู้อยู่อาศัยใช้น้ำอย่างประหยัดเพื่อ ลดปริมาณน้ำเสียที่ระบายลงสู่ท่อระบายน้ำ สาธารณะ	✓ โครงการได้จัดทำป้ายรณรงค์ให้มีการใช้ น้ำอย่างประหยัด	-	ภาพที่ 2-48
	สร้างบ่อหน่วงน้ำใต้ดินขนาด 15.7 x 6.5 x 2 เมตร ปริมาตรเก็บกัก 198.4 ลบ.ม. (ระดับเก็บกัก 1.8 เมตร) สำหรับรับน้ำฝน จากดาดฟ้า เพื่อชะลออัตราการระบายน้ำ ออกนอกโครงการไม่ให้เปลี่ยนแปลงไปจาก ช่วงที่ยังไม่มีโครงการ	✓ โครงการได้สร้างบ่อหน่วงน้ำใต้ดิน เพื่อ รองรับปริมาณน้ำฝนภายในพื้นที่โครงการ	-	ภาพที่ 2-19
	จัดให้มีการตรวจสอบและทำความสะอาด ท่อระบายน้ำและบ่อกักน้ำ (Manhole) ของโครงการหากมีรอยร้าว แตก หรือชำรุด ต้องทำการแก้ไขและเปลี่ยนแปลงโดยทันที	✓ โครงการได้จัดให้มีการตรวจสอบและทำ ความสะอาดท่อระบายน้ำและบ่อกักน้ำ หากมีรอยร้าว แตก หรือชำรุด ช่างประจำ โครงการจะทำการแก้ไขทันที	-	ภาพที่ 2-50
