## ผลการปฏิบัติตามมาตรการป้องกันและแก้ไขผลกระทบ สิ่งแวดล้อม

### ผลการปฏิบัติตามมาตรการป้องกันและแก้ไขผลกระทบสิ่งแวดล้อม

ตารางที่ 2.2-1 มาตรการป้องกันและแก้ไขผลกระทบสิ่งแวดล้อม โครงการอาคารชุดพักอาศัย สตูดิโอ โซน (ระยะดำเนินการ)

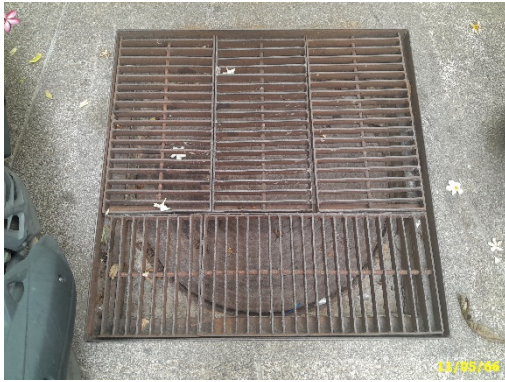
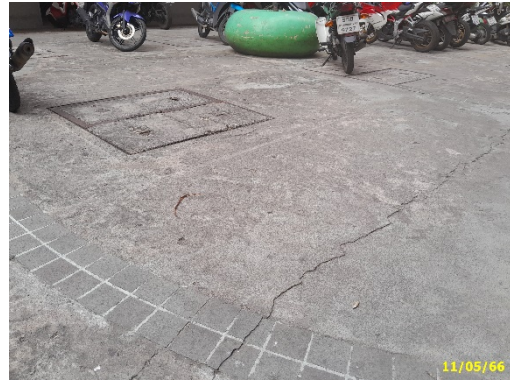
ภาพที่ 2.2-1 การจัดการน้ำเสียและสิ่งปฏิกูล

1. ทรัพยากรสิ่งแวดล้อมทางกายภาพ					
1.1 ลักษณะภูมิประเทศ	-	-	-	-	-
1.2 คุณภาพอากาศ	-	-	-	-	-
1.3 คุณภาพน้ำ - น้ำผิวดิน	- ทางโครงการจะมีระบบบำบัดน้ำเสีย ซึ่งจะระบายน้ำเสียที่มีค่า BOD 250 มก./ล. ให้มีค่า BOD=20 มก./ล. และปลอดจากเชื้อโรคต่างๆ เพราะได้ผ่านการบำบัดและการฆ่าเชื้อโรคโดยคลอรีน	✓	- จากการสำรวจและสอบถามเจ้าหน้าที่เบื้องต้น โครงการ จัดให้มีระบบบำบัดน้ำเสียภายในพื้นที่โครงการแบบ Activated sludge จำนวน 4 ชุด และปัจจุบันโครงการมีน้ำเสียเข้าระบบบำบัดน้ำเสียรวมเฉลี่ย 138 ลูกบาศก์เมตรต่อวัน ทั้งนี้ระบบบำบัดน้ำเสียโครงการยังมีช่างประจำอาคารดูแลอย่างสม่ำเสมอ เรียบร้อยแล้ว	-	ภาพที่ 2.2-1 ระบบบำบัดน้ำเสียภาคผนวก ค-1 ทส.1 และ ทส.2

3.2 การบำบัดน้ำเสีย	- โครงการได้จัดสร้างระบบบำบัดน้ำเสียทั้งหมด 4 ชุด โดยชุดที่ 1 รับน้ำเสียจากอาคาร A1 B1 ชุดที่ 2 รับน้ำเสียจากอาคาร A2 B2 ชุดที่ 3 รับน้ำเสียจากอาคาร A3 B3 และชุดที่ 4 รับน้ำเสียจากอาคาร C D	✓	- จากการสำรวจและสอบถามเจ้าหน้าที่เบื้องต้น โครงการ จัดให้มีระบบบำบัดน้ำเสียภายในพื้นที่โครงการแบบ Activated sludge จำนวน 4 ชุด และปัจจุบันโครงการมีน้ำเสียเข้าระบบบำบัดน้ำเสียรวมเฉลี่ย 138 ลูกบาศก์เมตรต่อวัน ทั้งนี้ระบบบำบัดน้ำเสียโครงการยังมีช่างประจำอาคารดูแลอย่างสม่ำเสมอ เรียบร้อยแล้ว	-	ภาพที่ 2.2-1 ระบบบำบัดน้ำเสีย

พื้นที่ตั้งระบบบำบัดน้ำเสีย

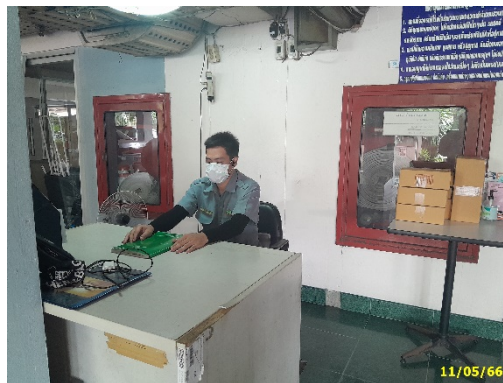
ภาพที่ 2.2-2 เจ้าหน้าที่รักษาความปลอดภัย

- น้ำใต้ดิน	-	-	-	-	-
2. ทรัพยากรสิ่งแวดล้อมทางนิเวศวิทยา					
2.1 ทางนิเวศวิทยา	-	-	-	-	-
3. คุณค่าการใช้ประโยชน์ของมนุษย์					
3.1 การคมนาคม	- จัดให้มีเวรยามรักษาความปลอดภัยและยังช่วยดูแลการจราจรบริเวณหน้าโครงการ	✓	- โครงการมีเจ้าหน้าที่รักษาความปลอดภัยดูแลการจราจรและอาคารเป็นประจำทุกวัน 24 ชั่วโมง และยังมีกล้องวงจรปิดโดยรอบโครงการ	-	ภาพที่ 2.2-2 เจ้าหน้าที่รักษาความภัย

เจ้าหน้าที่รักษาความปลอดภัย

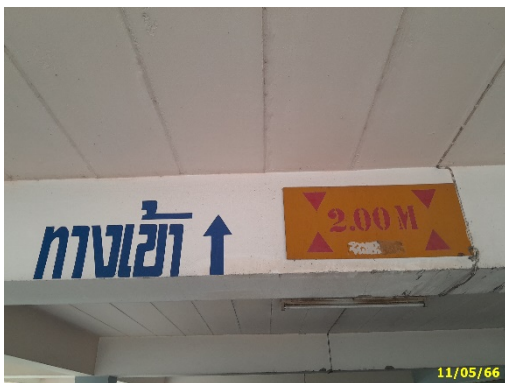
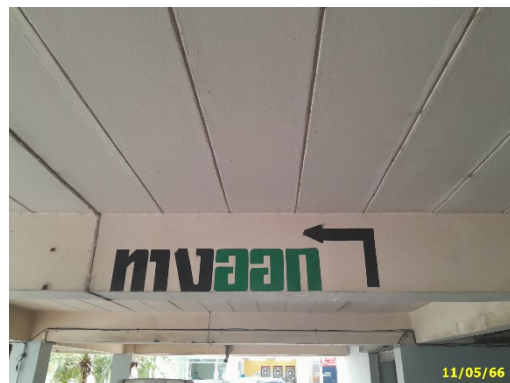
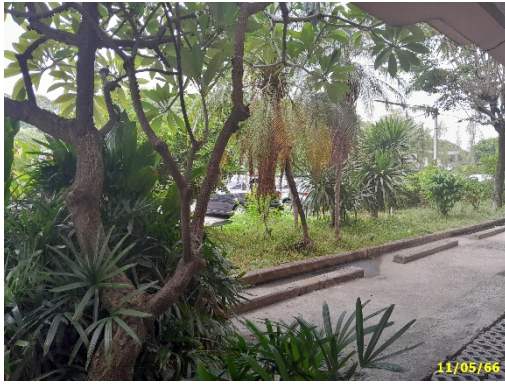
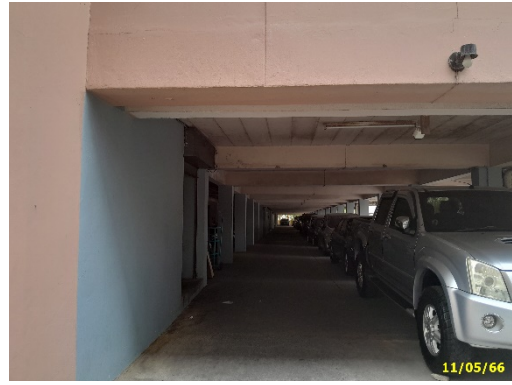
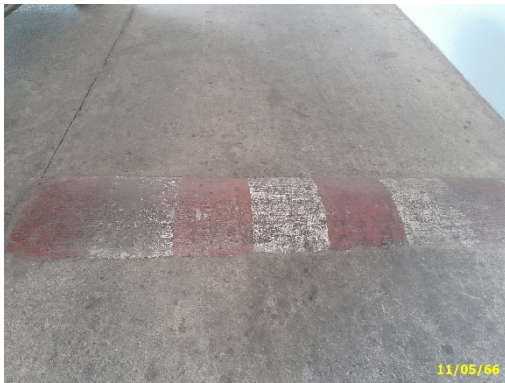
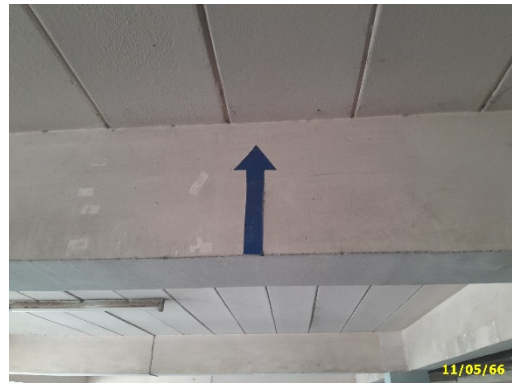
- จัดเตรียมที่จอดรถยนต์และรถจักรยานยนต์อย่างเพียงพอ	✓	- โครงการมีที่จอดรถยนต์และรถจักรยานยนต์สำหรับพนักงานและผู้พักอาศัยภายในโครงการอย่างเพียงพอเรียบร้อยแล้ว	-	ภาพที่ 2.2-3 พื้นที่จอดรถ

- จัดให้มีเครื่องหมายการจราจรติดบริเวณทางเข้า-ออก และภายในโครงการให้เห็นอย่างชัดเจน	✓	- โครงการมีระเบียบข้อบังคับ หมวดที่ 10 การใช้ทรัพย์สินส่วนกลาง และเครื่องหมายจราจรบริเวณทางเข้า-ออก และบริเวณรอบโครงการอย่างชัดเจน พร้อมทั้งมีการทำสัญญาณชะลอความเร็วบริเวณพื้นที่โครงการ เรียบร้อยแล้ว	-	ภาพที่ 2.2-3 พื้นที่จอดรถภาคผนวก ค-2 ข้อบังคับนิติบุคคลอาคารชุด ฯลฯ

ทางเข้า-ออกโครงการ

พื้นที่จอดรถ

สัณฐานชะลอความเร็ว

สัญลักษณ์การจราจร

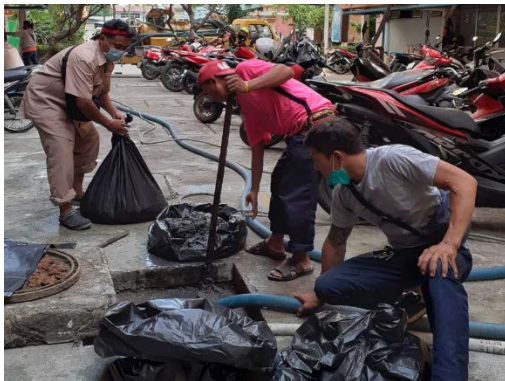
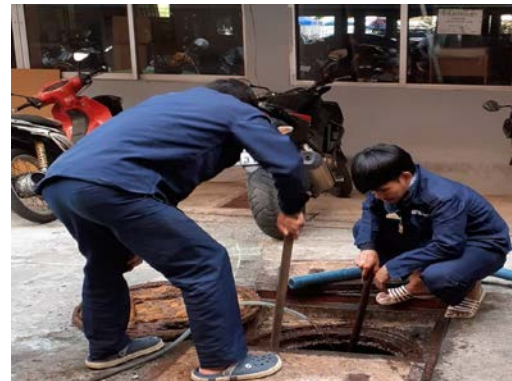
ภาพที่ 2.2-4 การสูบน้ำจากระบบบำบัด (ครั้งสุดท้าย)

3.2 การบำบัดน้ำเสีย (ต่อ)	- วิธีการกำจัดตะกอนจากบ่อเกรอะ ทางโครงการจะทำการติดต่อสำนักงานเขตบางกะปิมาทำการดูดตะกอนไปกำจัดเมื่อตะกอนเต็ม โดยระบบบำบัดน้ำเสียชุดที่ 1 2 3 ตะกอนจะเต็มภายใน 1.6 ปี ระบบบำบัดน้ำเสียชุดที่ 4 ตะกอนจะเต็มภายในเวลา 1.8 ปี	✓	- โครงการมีแผนการสูบน้ำออกประจำอาคารออกไปกำจัด ปีละ 1 ครั้ง หากช่วงประจำอาคารตรวจสอบพบว่าตะกอนจากบ่อเกรอะใกล้เต็ม และในปี 2565 โครงการได้ดำเนินการ เรียบร้อยแล้ว	-	ภาพที่ 2.2-4 การสูบน้ำออกจากระบบบำบัด

- วิธีการกำจัดกากไขมัน จะทำการกำจัดทุกๆ 7-10 วัน	✓	- โครงการกำหนดให้ช่างประจำอาคารทำการตรวจสอบกากไขมันอย่างสม่ำเสมอ หากมีการสะสมของกากไขมัน โครงการจะดำเนินการสูบน้ำออกทันที ทั้งนี้จากการตรวจสอบโครงการยังไม่มีตะกอนสะสม จึงทำการสูบน้ำออกพร้อมกับระบบบำบัดน้ำเสียประจำปี	-	ภาพที่ 2.2-4 การสูบน้ำออกจากระบบบำบัด

- ควรล้างระบบอย่างน้อยปีละ 2-3 ครั้ง	✓	- โครงการมีการสูบน้ำออกประจำอาคารออกไปกำจัด ปีละ 1 ครั้ง เป็นประจำ ซึ่งสอดคล้องตามมาตรการระบุ เรียบร้อยแล้ว	-	ภาพที่ 2.2-4 การสูบน้ำออกจากระบบบำบัด

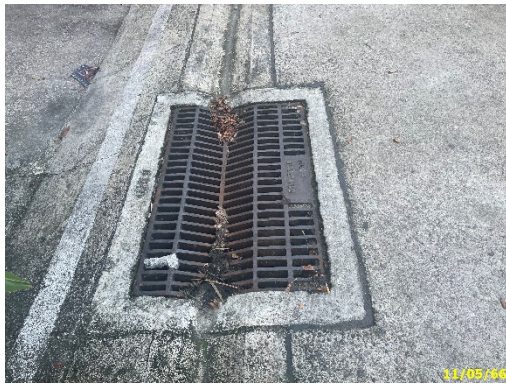
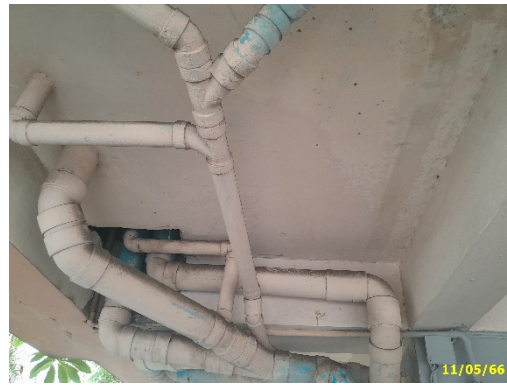
3.3 น้ำใช้	-		-	-	-
3.4 การระบายน้ำ	- โครงการได้วางท่อขนาด 0.30, 0.40, 0.60 ม. รอบบริเวณโครงการ เพื่อระบายน้ำออกจากพื้นที่โครงการลงสู่คลองเจ้าคุณสิงห์	✓	- โครงการมีท่อระบายน้ำไว้รอบพื้นที่โครงการ เพื่อระบายน้ำออกจากพื้นที่โครงการลงสู่คลองเจ้าคุณสิงห์ และได้มีการทำความสะอาด เป็นประจำ	-	ภาพที่ 2.2-5 ระบบระบายน้ำ

- เพื่อไม่ให้อัตราการระบายน้ำมีการเปลี่ยนแปลงจากเดิม ทางโครงการจะใช้ท่อขนาด 0.1 ม. ก่อนที่จะระบายลงสู่คลองเจ้าคุณ	✓	- โครงการมีท่อระบายน้ำไว้รอบพื้นที่โครงการ เพื่อระบายน้ำออกจากพื้นที่โครงการลงสู่คลองเจ้าคุณสิงห์ และได้มีการทำความสะอาดเป็นประจำ	-	ภาพที่ 2.2-5 ระบบระบายน้ำ

- ทางโครงการมีพื้นที่กักเก็บน้ำขนาด 984 ตร.ม. และมีการสร้างขอบขึ้นมาสุง 0.30 ม. ซึ่งสามารถกักเก็บน้ำได้ 295 ลบ.ม. แต่อัตราการระบายน้ำหลังมีการพัฒนาโครงการแล้ว มีค่าเท่ากับ 313 ลบ.ม./วัน ดังนั้นน้ำที่เหลืออีก 18 ลบ.ม.	✓	- โครงการมีพื้นที่สำหรับกักเก็บน้ำ โดยทำเป็นร่องบริเวณลานจอดรถชั้นใต้ดินของอาคาร	-	ภาพที่ 2.2-5 ระบบระบายน้ำ

- ทางโครงการจะระบายลงสู่ลานจอดรถ ซึ่งพื้นที่ขนาด 5173 ตารางเมตร และจะทำให้พื้นที่ลานจอดรถมีน้ำท่วมเพียง 3 มม. เท่านั้น	✓	- โครงการมีการระบายน้ำลงบริเวณข้างพื้นที่จอดรถโครงการ ซึ่งทำให้เมื่อเกิดฝนตก ภายในพื้นที่จอดรถโครงการจะไม่มีน้ำท่วมขัง	-	ภาพที่ 2.2-5 ระบบระบายน้ำ

- ติดตั้งตะแกรงดักขยะ ณ จุดสุดท้ายของท่อระบายน้ำของโครงการก่อนที่จะปล่อยลงสู่คลองเจ้าคุณสิงห์	✓	- โครงการมีการติดตั้งตะแกรงดักขยะ ณ จุดสุดท้ายของท่อระบายน้ำของโครงการก่อนที่จะปล่อยลงสู่คลองเจ้าคุณสิงห์ เรียบร้อยแล้ว	-	ภาพที่ 2.2-5 ระบบระบายน้ำ

ท่อระบายน้ำออกสู่สาธารณะ

ท่อรวบรวมน้ำ

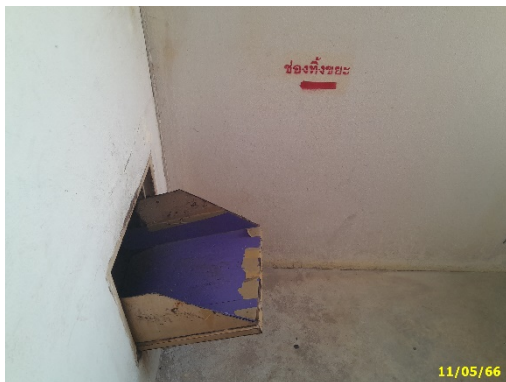
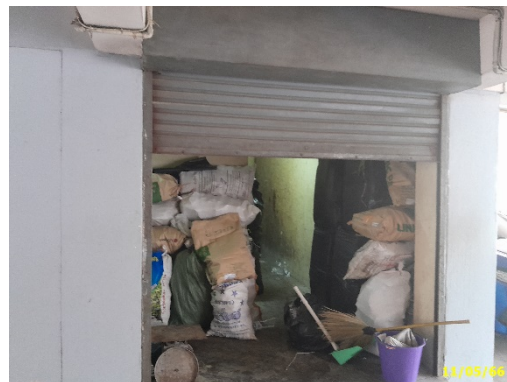
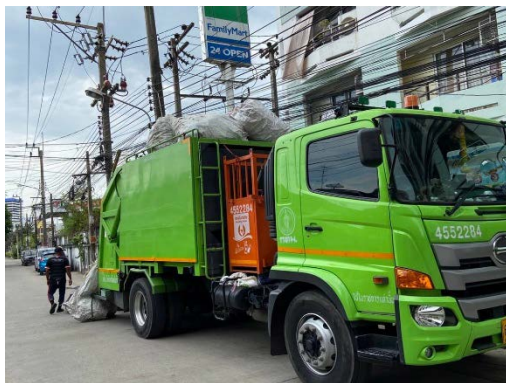
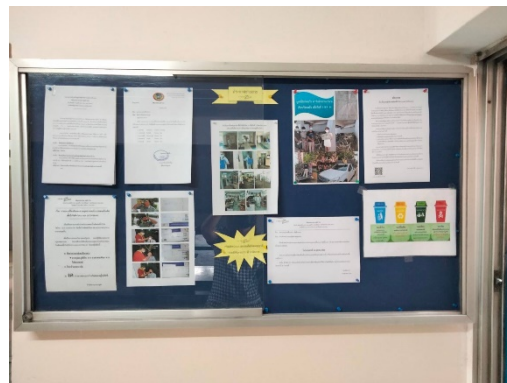
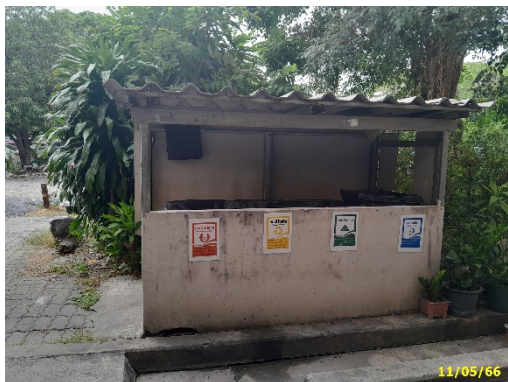
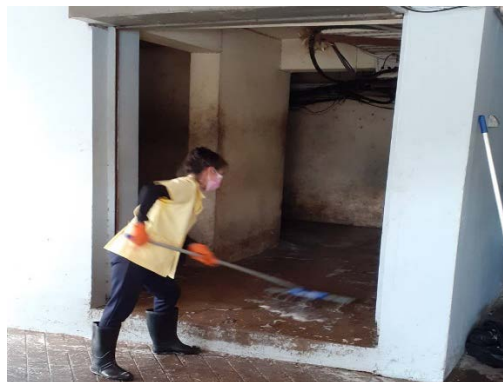
- ควรหมั่นดักขยะออกจากบ่อดักขยะเป็นประจำ	✓	- โครงการมีช่างประจำอาคารในการดูแลตรวจสอบขยะบริเวณบ่อดักขยะของโครงการอย่างสม่ำเสมอ	-	-
3.5 การจัดการขยะมูลฝอย	- แต่ละอาคารจะมีปล่องทิ้งขยะขนาด 0.6 ม. สำหรับทิ้งขยะจากชั้นต่างๆ ลงมาสู่ห้องพักขยะของแต่ละอาคาร โดยห้องของแต่ละอาคารจะมีขนาด 23 ลบ.ม. มีประตูปิดมิดชิด ในแต่ละวันจะมีพนักงานเก็บขนขยะของสำนักงานเขตบางกะปิมาทำการจัดเก็บทุกวัน	✓	- โครงการช่องสำหรับทิ้งมูลฝอยจากชั้นต่างๆ ลงมาสู่ห้องพักมูลฝอยของแต่ละอาคาร โดยห้องของแต่ละอาคารจะมีประตูปิดมิดชิด และในแต่ละวันโดยช่วงเวลา 8.00-17.00 น.แต่ละอาคารไว้เรียบร้อยแล้ว และจัดให้มีพนักงานทำความสะอาดห้องพักขยะรวมเป็นประจำ เพื่อรองรับเก็บขนมูลฝอยของสำนักงานเขตวังทองหลาง เข้ามาทำการจัดเก็บทุกๆ 3 วัน ซึ่งหลังการเก็บขนพนักงานทำความสะอาดของโครงการจะทำความสะอาดอย่างสม่ำเสมอ	-	ภาพที่ 2.2-6 การจัดการมูลฝอย

3.5 การจัดการขยะมูลฝอย (ต่อ)	- มีการทำความสะอาดห้องพักขยะและปล่องทิ้งขยะทุกเดือน เพื่อป้องกันการแพร่กระจายของเชื้อโรคและกลิ่นรบกวนแก่ผู้พักอาศัยภายในอาคารส่วนน้ำที่ใช้ทำความสะอาดห้องพักขยะจะระบายลงสู่ระบบบำบัดน้ำเสีย	✓	- โครงการมีพนักงานทำความสะอาดประจำโครงการทำหน้าที่ในการล้างทำความสะอาดช่องทิ้งมูลฝอยและห้องพักมูลฝอยเป็นประจำเรียบร้อยแล้ว	-	ภาพที่ 2.2-6 การจัดการมูลฝอย

- โครงการได้ติดตั้งแผ่นยางกันกระแทกไว้ภายในปล่องทิ้งขยะ เพื่อป้องกันการแตกของถุงขยะ โดยจะติดตั้งแผ่นยางไว้บริเวณกึ่งกลางของแต่ละชั้น	✓	- โครงการมีการรองด้วยแผ่นฟิวเจอร์บอร์ด เพื่อกันกระแทกในการทิ้งขยะบริเวณช่องทิ้งขยะ ลงมายังห้องพักมูลฝอยรวมชั้นล่างโครงการเรียบร้อยแล้ว	-	ภาพที่ 2.2-6 การจัดการมูลฝอย

- บริเวณช่องทิ้งขยะทุกชั้นจะมีบานประตูขนาด 1"x1" ปิดมิดชิด	✓	- บริเวณช่องทิ้งขยะโครงการมีประตูเปิด-ปิด สำหรับการทิ้งขยะ ซึ่งมีขนาดตามมาตรการระบุเรียบร้อยแล้ว	-	ภาพที่ 2.2-6 การจัดการมูลฝอย

- ภายในอาคารจะมีถังขยะขนาด 50 ลิตร มีฝาปิดมิดชิดวางเรียงติดกันตรงโถงหน้าลิฟต์หรือทางเดินของแต่ละชั้น จำนวนชั้นละ 2 ถัง โดยแยกเป็นถังขยะเปียกและถังขยะแห้งวางไว้เพื่อให้ผู้ใช้อาคารทิ้งขยะมูลฝอย	✓	- ภายในอาคารของโครงการมีการวางถังขยะ ตามจำนวนบริเวณทางเข้า-ออก อาคารแต่ละอาคาร เรียบร้อยแล้ว	-	ภาพที่ 2.2-6 การจัดการมูลฝอย

- ในแต่ละเดือนทางโครงการจะมีการแจกถุงแยกประเภท ขยะเปียกและขยะแห้งให้กับผู้พักอาศัย ซึ่งจะคิดค่าบริการรวมกับค่าสาธารณูปโภคต่างๆ โดยจะให้ผู้ที่พักอาศัยนำไปทิ้งลงปล่องทิ้งขยะหรือผู้ที่พักอาศัยอยู่ฝั่งตรงข้ามกับปล่องทิ้งขยะ จะนำขยะมาทิ้งไว้ยังถังแยกประเภท	✓	- โครงการมีการแจกถุงสำหรับแยกประเภทขยะเปียก แห้งให้กับผู้พักอาศัย โดยมีการคิดค่าบริการรวมกับค่าสาธารณูปโภคประจำเดือนแล้ว	-	ภาพที่ 2.2-6 การจัดการมูลฝอย

- มีการณรงค์ให้ความรู้จัดทำคู่มือการแยกขยะ จัดบอร์ด เพื่อให้ผู้พักอาศัยภายในโครงการมีการคัดแยกขยะก่อนที่จะไปทิ้งยังปล่องทิ้งขยะหรือถังขยะที่ทางโครงการจัดไว้ให้	✓	- โครงการมีการให้ความรู้ และทำบอร์ด ในการคัดแยกขยะให้กับผู้พักอาศัยภายในโครงการ ก่อนนำมาทิ้งลงในช่องทิ้งขยะ โดยการติดไว้ ณ บอร์ดประชาสัมพันธ์เรียบร้อยแล้ว	-	ภาพที่ 2.2-6 การจัดการมูลฝอย

ช่องทิ้งมูลฝอยประจำชั้นของอาคาร

ห้องพักมูลฝอยรวม

รถจากสำนักงานเขตเข้ามาเก็บขน

ป้ายรณรงค์การคัดแยกมูลฝอยก่อนทิ้ง

ถังรองรับมูลฝอยอาคาร

ทำความสะอาดหลังการเก็บขน

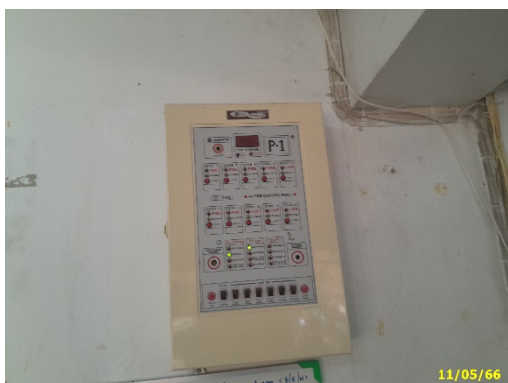
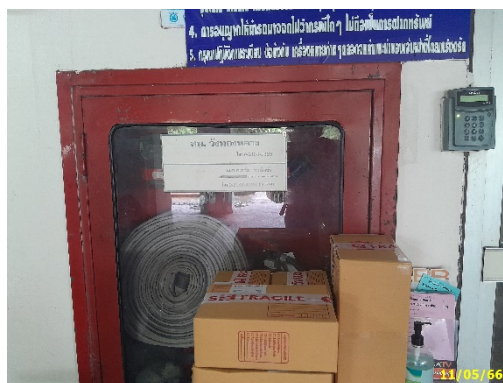
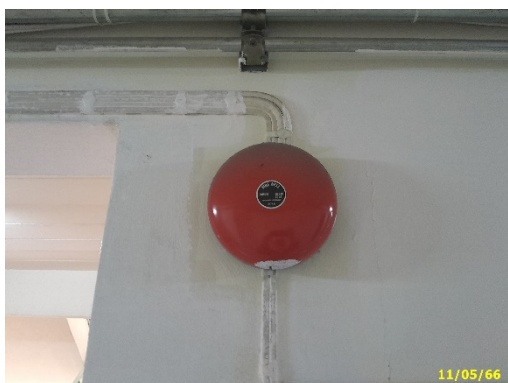
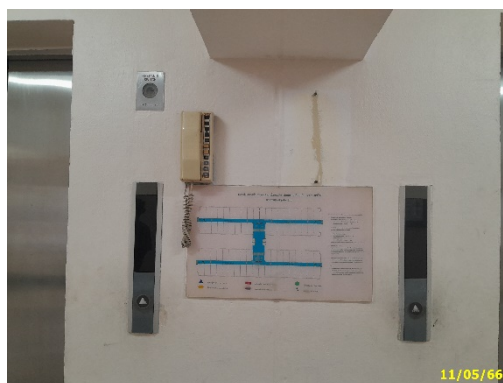
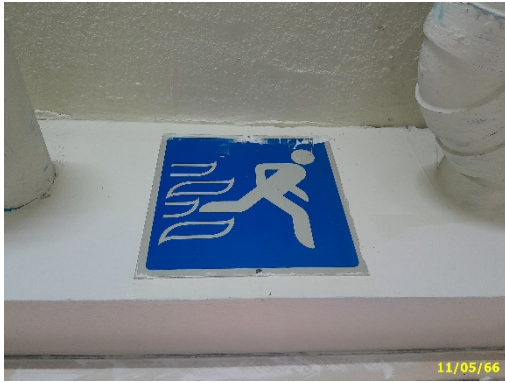
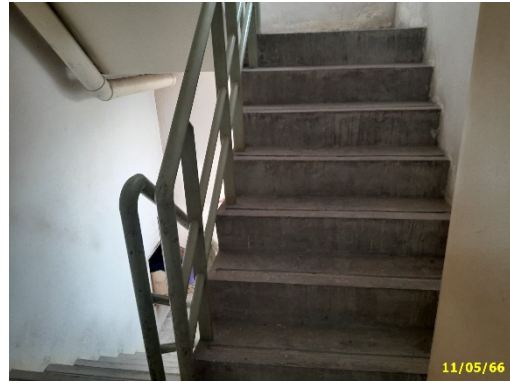
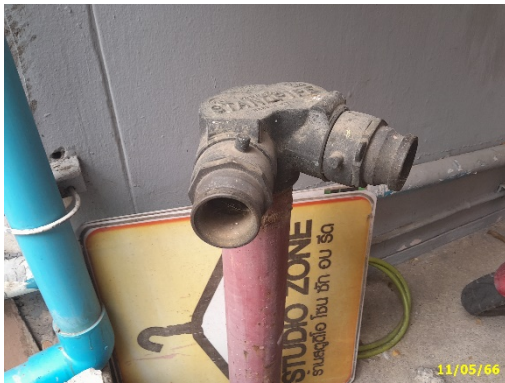
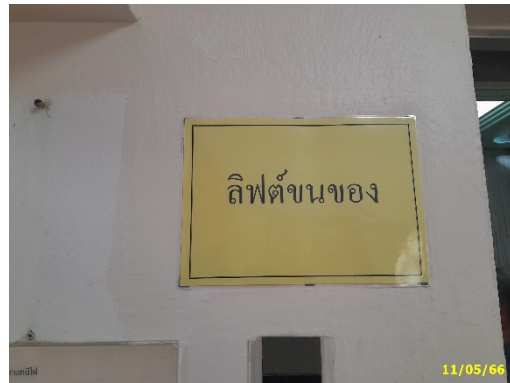
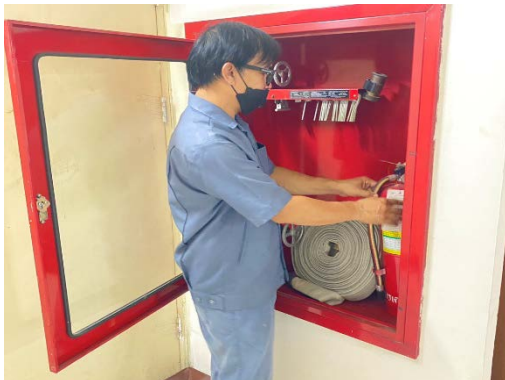
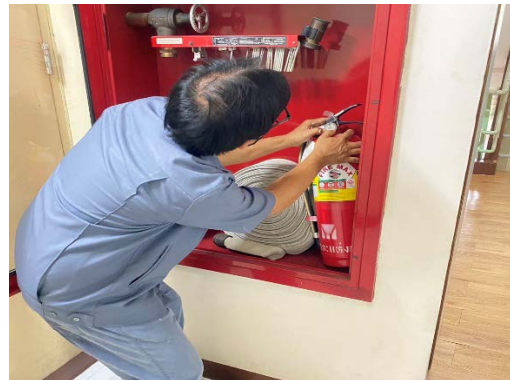
### ภาพที่ 2.2-7 การป้องกันอัคคีภัย

3.6 ระบบป้องกันอัคคีภัย	แต่ละอาคารมีระบบดับเพลิง ซึ่งประกอบไปด้วย - ถังดับเพลิงเคมีขนาด 10 ปอนด์ ติดตั้งชั้นละ 1 เครื่อง - ระบบแจ้งเหตุที่ใช้มือและอัตโนมัติ - สัญญาณกริ่งติดตั้งตามทางเดิน - ป้ายเรือนแสงบอกหมายเลขชั้น ติดตั้งบริเวณโถงหน้าลิฟต์และป้ายบอกหมายเลขชั้นติดตั้งตรงบันได - ติดตั้งตู้ดับเพลิง (FHC) ซึ่งภายในตู้บรรจุด้วยสายดับเพลิงพร้อมหัวฉีด ยาว 30 เมตร ชั้นละ 1 ตู้ โดยติดตั้งตรงบันไดขึ้น-ลง พร้อมท่อยื่นขนาด 4 นิ้ว เพื่อรับน้ำจากหัวรับน้ำดับเพลิงภายนอกอาคาร - ถังสำรองน้ำใช้ชั้นหลังคาขนาด 38 ลบ.ม. โดยจะสำรองน้ำใช้เพื่อการดับเพลิงไว้ 15 ลบ.ม. ซึ่งน้ำใช้สำรองดับเพลิงของอาคารที่อยู่คู่กันสามารถใช้ร่วมกันได้ ดังนั้นแต่ละอาคารจะมีน้ำสำรองไว้ในการดับเพลิงทั้งสิ้น 30 ลบ.ม. โดยจะสำรองน้ำใช้เพื่อการดับเพลิงได้นาน 1.32 ชม.	✓	- โครงการมีระบบป้องกันอัคคีภัย ครบถ้วนตามมาตรการระบุ เรียบร้อยแล้ว	-	ภาพที่ 2.2-7 ระบบป้องกันอัคคีภัย

แผงควบคุม

ตู้ดับเพลิงพร้อมหัวฉีด พร้อมอุปกรณ์

สัญญาณกริ่งเตือนภัย

แผนผังการหนีไฟ

บันไดหนีไฟ

หัวรับน้ำดับเพลิง

ลิฟต์ดับเพลิง

ดูแลตรวจสอบระบบป้องกันอัคคีภัย

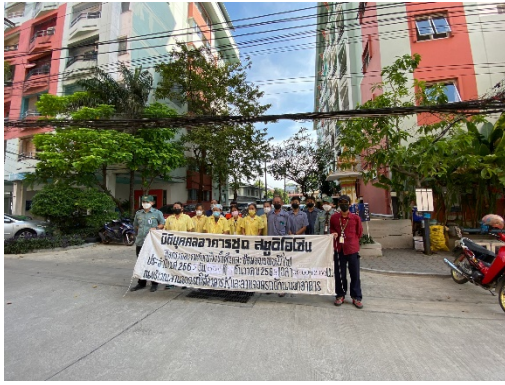
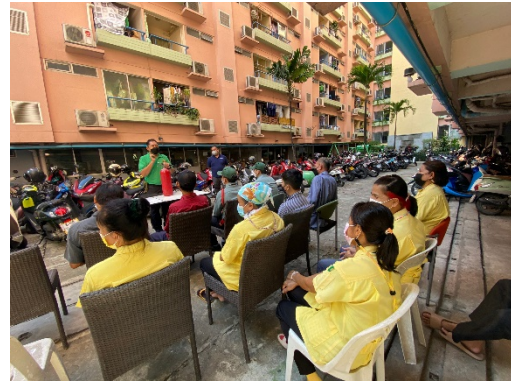
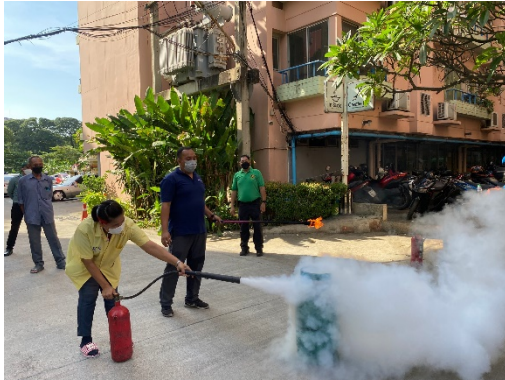
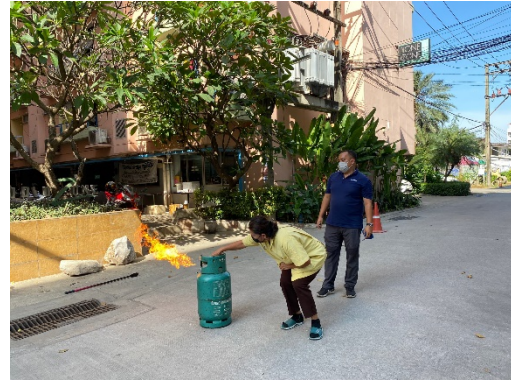
- ควรมีการซ้อมแผนปฏิบัติการก่อนเกิดเหตุเพลิงไหม้ทุกปี	✓	- โครงการมีแผนในการซ้อมแผนปฏิบัติการก่อนเกิดเหตุเพลิงไหม้ ช่วงปลายปีของทุกปีเป็นประจำ และประจำปี 2565 โครงการมีแผนในการดำเนินการ เรียบร้อยแล้ว	-	ภาพที่ 2.2-8 การซ้อมอพยพเพลิงไหม้

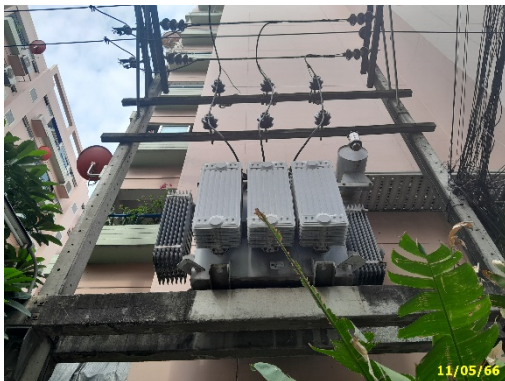
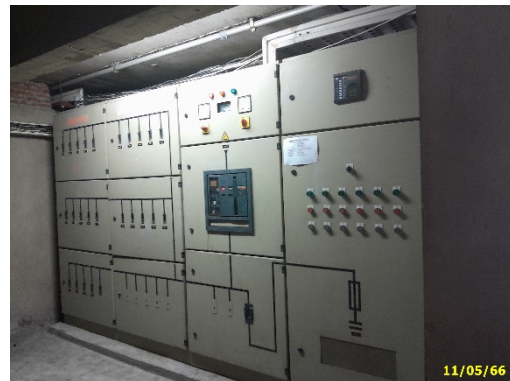
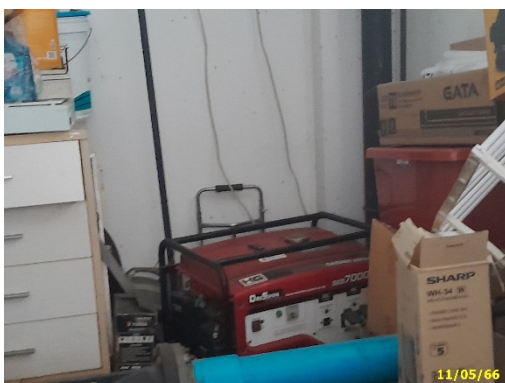
ภาพที่ 2.2-9 การใช้ไฟฟ้าโครงการ

3.7 ไฟฟ้า	- มีติดตั้งระบบไฟฟ้าฉุกเฉินขนาด 12 V-15AH 2 x 35W. ซึ่งใช้ Batteryสามารถสำรองไฟได้นาน 2 ชม. ครึ่ง	✓	- โครงการมีการใช้ไฟฟ้า โดยระบบไฟฟ้าปกติรับไฟฟ้าจากไฟฟ้านครหลวง เขตนาเวลจันทร์ และมีติดตั้งระบบไฟฟ้าฉุกเฉิน ซึ่งใช้เป็นเครื่องปั่นไฟสามารถสำรองไฟได้เพียงพอ	-	ภาพที่ 2.2-9 การใช้ไฟฟ้า ภาคผนวก ค-3 รายงานการตรวจสอบหม้อแปลงไฟฟ้าประจำปี

หม้อแปลงไฟฟ้าโครงการ

ห้อง MDB

เครื่องปั่นไฟฉุกเฉิน
