บทที่ 2

บทที่ 2 ผลการดำเนินการตามมาตรการป้องกันและแก้ไขผลกระทบสิ่งแวดล้อม

ตารางที่ 2.1-1 ผลการดำเนินการตามมาตรการป้องกันและแก้ไขผลกระทบสิ่งแวดล้อมทั่วไป

ตารางที่ 2.2-1 ผลการดำเนินการตามมาตรการป้องกันและแก้ไขผลกระทบสิ่งแวดล้อม ระยะดำเนินการ

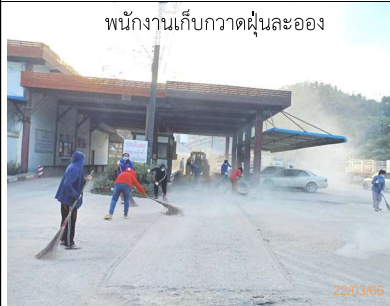
2. ให้เก็บกวาดฝุ่นละอองที่ตกสะสมอยู่บริเวณ เส้นทางขนส่งแร่จากบริเวณหน้าเหมืองถึงโรงโม่หิน เป็นประจำ	- จัดให้มีพนักงานเก็บกวาดฝุ่นละอองและทำความ สะอาดถนนที่ใช้ในการขนส่งแร่บริเวณหน้าเหมืองถึง โรงโม่หินเป็นประจำ	- ไม่มี	พนักงานเก็บกวาดฝุ่นละออง

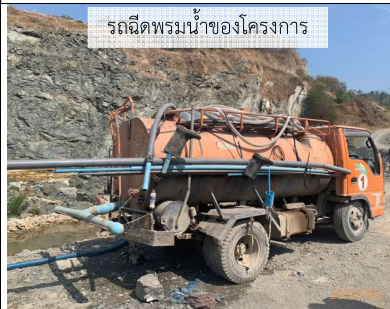
3. จัดให้มีรถบรรทุกน้ำ เพื่อใช้ฉีดพรมเส้นทางขนส่ง แร่ในพื้นที่โครงการ บริเวณโรงโม่หิน และเส้นทางขนส่ง แร่ช่วงที่เป็นถนนลาดยางจากโรงโม่หินก่อนออกสู่ทาง หลวงหมายเลข 317 อย่างน้อยวันละ 3-4 ครั้ง หรือตาม ความเหมาะสมกับสภาพภูมิอากาศ	- จัดรถฉีดพรมน้ำบริเวณเส้นทางขนส่งแร่ภายในพื้นที่ โครงการ บริเวณโรงโม่หิน และเส้นทางช่วง ถนนลาดยางจากโรงโม่หินก่อนถึงทางหลวงหมายเลข 317 วันละ 3-4 ครั้ง หรือพิจารณาตามสภาพอากาศ ในแต่ละวัน	- ไม่มี	รถฉีดพรมน้ำของโครงการ

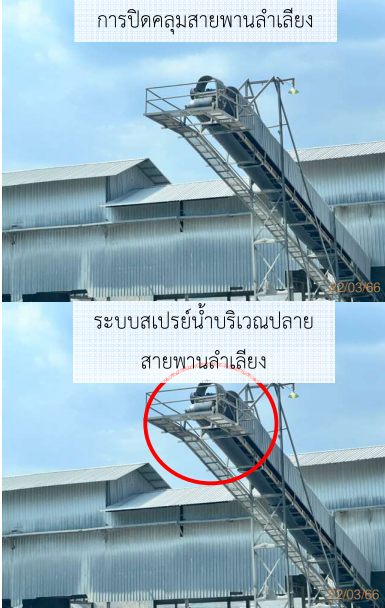
<p>การปิดคลุมสายพานลำเลียง</p> <p>ระบบสเปรย์น้ำบริเวณปลายสายพานลำเลียง</p>

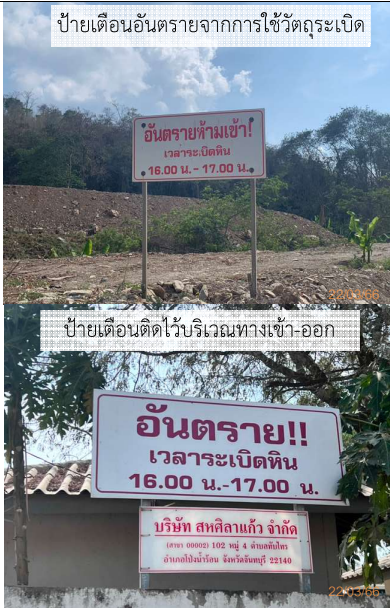
3. ให้ติดป้ายเตือนเขตการใช้วัตถุระเบิด พร้อมทั้งระบุเวลาในการระเบิดไว้บริเวณทางเข้าพื้นที่โครงการ ด้านทิศตะวันออกเฉียงใต้ ริมถนนสาธารณะด้านทิศเหนือ และด้านหน้าโรงโม่หินของโครงการ	- ติดป้ายเตือนเขตอันตรายจากการใช้วัตถุระเบิด และระบุเวลาในการระเบิดไว้บริเวณริมถนนสาธารณะทางด้านทิศเหนือ ทางเข้า-ออกพื้นที่โครงการทางด้านทิศตะวันออกเฉียงใต้ และทางเข้าโรงโม่หินของโครงการ	- ไม่มี	<p>ป้ายเตือนอันตรายจากการใช้วัตถุระเบิด</p>

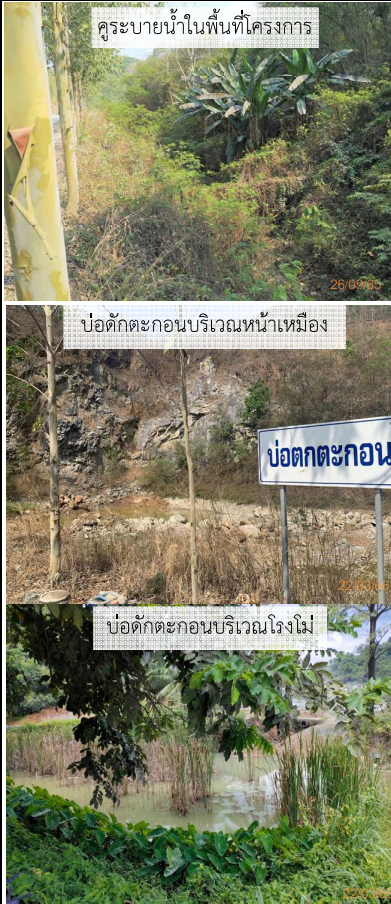
เงื่อนไขตามมาตรการ	ผลการปฏิบัติตามมาตรการ	ปัญหา อุปสรรค ที่ไม่สามารถปฏิบัติตามมาตรการและแนวทางแก้ไข	ภาพประกอบมาตรการ
<p>2. ให้ขุดลอกตะกอนดินในคูระบายน้ำ และบ่อดักตะกอนเป็นประจำ หรือหากพบว่าตะกอนมีปริมาณ 1/3 ของบ่อ พร้อมทั้งดูแลรักษาบ่อดักตะกอน และคูระบายน้ำให้อยู่ในสภาพดีเสมอ และให้ใช้ประโยชน์จากตะกอนที่ขุดลอกไปปรับปรุงแนวคันทำนบดิน หรือนำไปพื้นที่พื้นที่ผ่านการทำเหมือง</p>	<p>- ทางโครงการดำเนินการขุดลอกคูระบายน้ำและบ่อดักตะกอนเป็นประจำ เพื่อนำไปใช้ปรับปรุงแนวคันทำนบดินภายในพื้นที่โครงการ หากพบว่ามีปริมาณตะกอนดินมาก จะดำเนินการขุดลอกทันที พร้อมทั้งดูแลรักษาคูระบายน้ำและบ่อดักตะกอนให้มีสภาพที่ดีอยู่เสมอ</p>	<p>- ไม่มี</p>

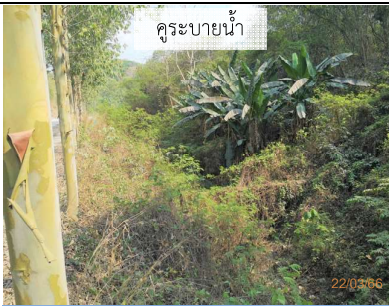
<p>คุระบายน้ำ</p>

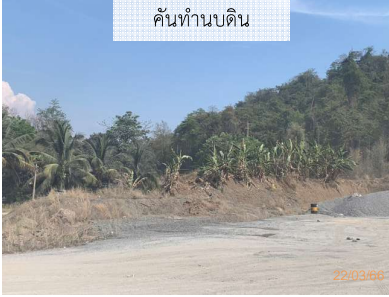
<p>คันทำนบกั้น</p>

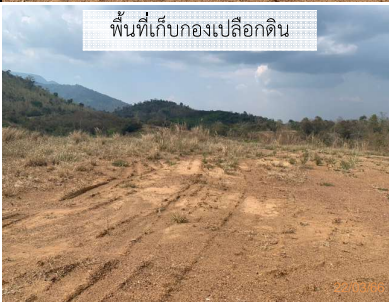
3. ในกรณีที่ไม่ได้ใช้พื้นที่เก็บกองเปลือกดินและเศษหิน “ด1” “ด2” และ “ด3” ตามที่ระบุไว้ในแผนผังโครงการท่าเหมืองให้รักษาสภาพเดิมไว้	- ปัจจุบันได้เปิดการใช้พื้นที่เก็บกองเปลือกดิน “ด1” แล้ว สำหรับ “ด2” และ “ด3” ยังคงรักษาสภาพพื้นที่เดิมไว้	- ไม่มี	<div>พื้นที่เก็บกองเปลือกดิน</div>

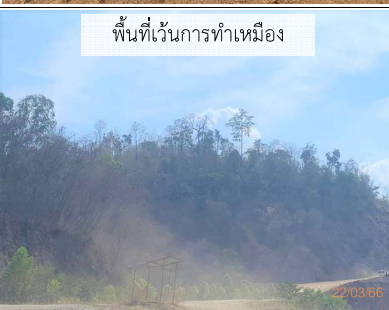
4. พื้นที่ที่ไม่มีกิจกรรมการทำเหมืองและกิจกรรมที่เกี่ยวข้องให้รักษาสภาพภูมิประเทศเดิมไว้	- พื้นที่ที่เว้นจากกิจกรรมการทำเหมือง ทางโครงการได้รักษาสภาพภูมิประเทศเดิมไว้ และปลูกทดแทนหากพบว่าตายลง	- ไม่มี	<div>พื้นที่เว้นการทำเหมือง</div>

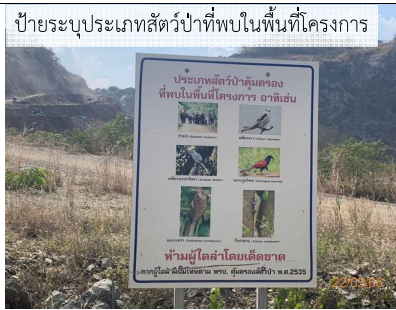
เงื่อนไขตามมาตรการ	ผลการปฏิบัติตามมาตรการ	ปัญหา อุปสรรค ที่ไม่สามารถปฏิบัติ ตามมาตรการและแนวทางแก้ไข	ภาพประกอบมาตรการ
3. ติดป้ายประกาศประเภทของสัตว์ป่าคุ้มครองที่พบในพื้นที่โครงการ และให้ความร่วมมือกับหน่วยงานต่างๆ ในการประชาสัมพันธ์ให้ความรู้แก่พนักงานและประชาชนให้เห็นคุณค่าของป่าไม้และสัตว์ป่า	<ul style="list-style-type: none"> - ติดตั้งป้ายระบุประเภทของสัตว์ป่าที่สามารถพบได้ในพื้นที่โครงการ - โครงการได้จัดกิจกรรมและประชาสัมพันธ์ให้ความรู้กับพนักงานและประชาชนในชุมชน เพื่อสร้างจิตสำนึกในการอนุรักษ์ป่าไม้และสัตว์ป่า 	- ไม่มี	<p>ป้ายระบุประเภทสัตว์ป่าที่พบในพื้นที่โครงการ</p>

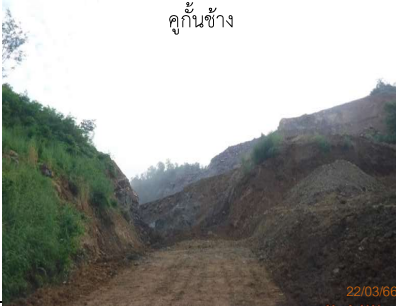
6. ให้จัดทำหลักแนวเขตพื้นที่โครงการให้ชัดเจน และจัดทำรั้วหรือคูกันช้าง เพื่อป้องกันไม่ให้ช้างป่าเข้ามาในเขตพื้นที่โครงการและโรงโม่หิน	- ทางโครงการมีการปักธงแดงแสดงหลักแนวเขตของพื้นที่โครงการ และได้จัดสร้างคูกันช้าง เพื่อป้องกันไม่ให้ช้างเข้ามาในเขตพื้นที่โครงการ	- ไม่มี	<p>คูกันช้าง</p>

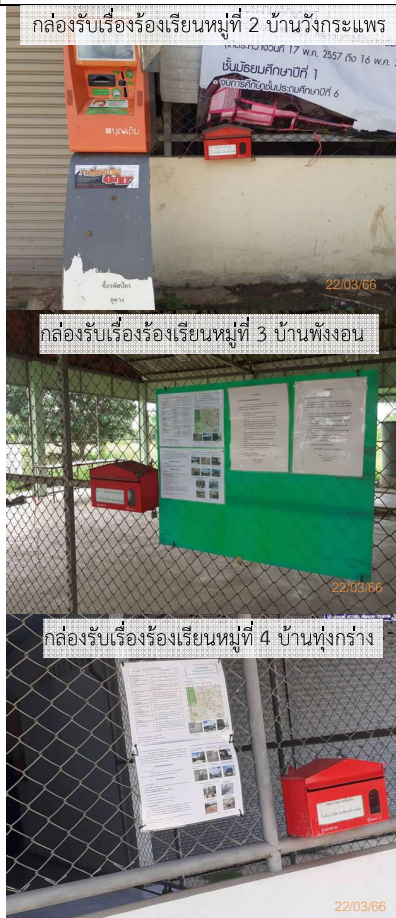
<p>กล่องรับเรื่องร้องเรียนหมู่ที่ 2 บ้านวังกระแพร</p> <p>กล่องรับเรื่องร้องเรียนหมู่ที่ 3 บ้านพังงอน</p> <p>กล่องรับเรื่องร้องเรียนหมู่ที่ 4 บ้านทุ่งกร่าง</p>

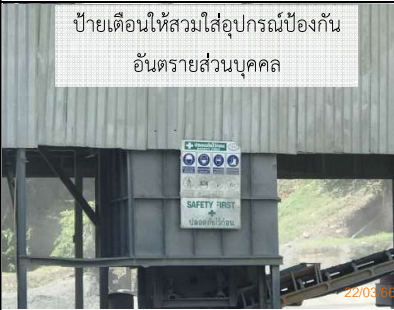
<p>ป้ายเตือนให้สวมใส่อุปกรณ์ป้องกัน อันตรายส่วนบุคคล</p>

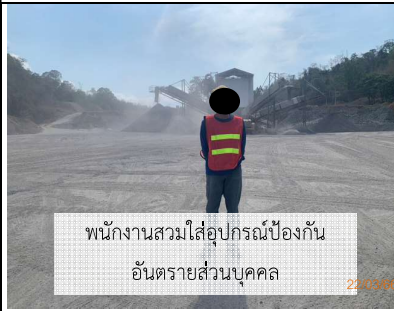
<p>พนักงานสวมใส่อุปกรณ์ป้องกัน อันตรายส่วนบุคคล</p>

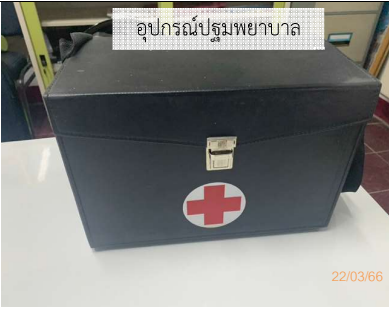
<p>อุปกรณ์ปฐมพยาบาล</p> <p>22/03/66</p>
