## องค์การบริหารส่วนจังหวัดภูเก็ต

รายงานผลการปฏิบัติตามมาตรการป้องกันและแก้ไขผลกระทบสิ่งแวดล้อม  
และมาตรการติดตามตรวจสอบผลกระทบสิ่งแวดล้อม

โครงการทำเทียบเรือท่องเที่ยวอ่าวฉลอง จังหวัดภูเก็ต

ฉบับประจำเดือนมกราคมถึงมิถุนายน พ.ศ. 2566

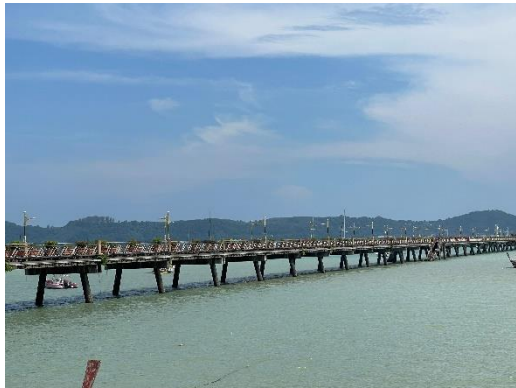
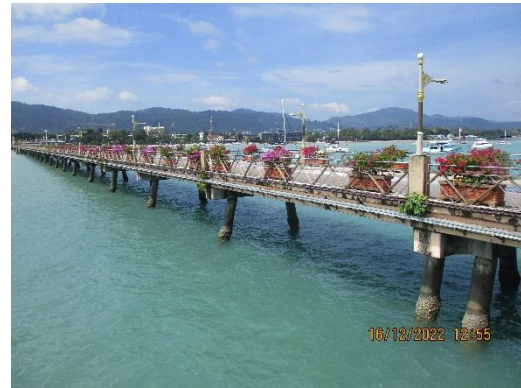
ภาพที่ 2.1 ทำเทียบเรือใหม่

| ผลกระทบสิ่งแวดล้อม | มาตรการป้องกันและแก้ไขผลกระทบสิ่งแวดล้อม | ผลการปฏิบัติตามมาตรการป้องกันและแก้ไขผลกระทบสิ่งแวดล้อม | ปัญหา/อุปสรรคและการแก้ไข | เอกสารอ้างอิง |
|---|---|---|---|---|
| | • จังหวัดภูเก็ตจะต้องทำการรื้อถอนท่าเทียบเรือเดิมจำนวน 2 ท่า ภายหลังจากที่มีการก่อสร้างท่าเทียบเรือใหม่แล้วเสร็จ | - ทางโครงการได้ทำการรื้อถอนท่าเทียบเรือเดิมออก และได้ทำการปรับปรุงท่าเทียบเรือเดิมเป็นแบบคอนกรีตเพื่อให้ชุมชนและประชาชนใกล้เคียงใช้ประโยชน์ | - ไม่พบปัญหาและอุปสรรคในการดำเนินการ | - ภาพที่ 2.1 ท่าเทียบเรือเดิมที่ได้ทำการปรับปรุงเป็นแบบคอนกรีต<br>- ภาพที่ 2.2 ท่าเทียบเรือใหม่ |

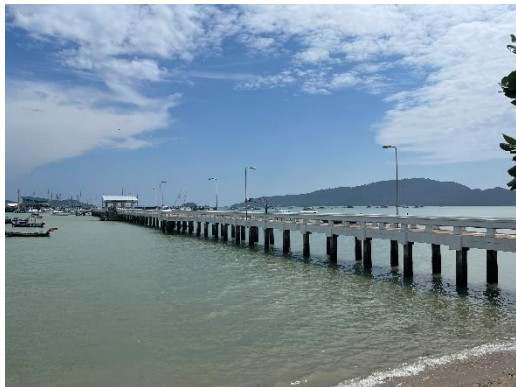
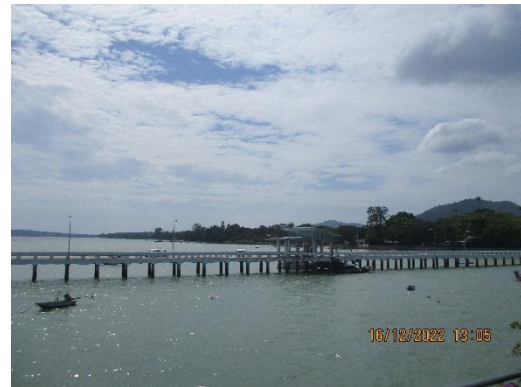
| ผลกระทบสิ่งแวดล้อม | มาตรการป้องกันและแก้ไขผลกระทบสิ่งแวดล้อม | ผลการปฏิบัติตามมาตรการป้องกันและแก้ไขผลกระทบสิ่งแวดล้อม | ปัญหา/อุปสรรคและการแก้ไข | เอกสารอ้างอิง |
|---|---|---|---|---|
| 6.2 การคมนาคมทางน้ำ | - รื้อสะพานทำเทียบเรือเดิมออกทันที หลังจากทำเทียบเรือใหม่เปิดดำเนินการแล้ว เพื่อไม่ให้เกิดการกีดขวางการเดินเรือ | - ทางโครงการได้ทำการรื้อถอนทำเทียบเรือเดิมออก และทำการปรับปรุงทำเทียบเรือเดิมเป็นแบบคอนกรีตเพื่อให้ชุมชนและประชาชนใกล้เคียงใช้ประโยชน์ | - ไม่พบปัญหาและอุปสรรคในการดำเนินการ | - ภาพที่ 2.1 ทำเทียบเรือใหม่<br>- ภาพที่ 2.2 ทำเทียบเรือเดิมที่ได้ทำการปรับปรุงเป็นแบบคอนกรีต |

| ผลกระทบสิ่งแวดล้อม | มาตรการป้องกันและแก้ไขผลกระทบสิ่งแวดล้อม | ผลการปฏิบัติตามมาตรการป้องกันและแก้ไขผลกระทบสิ่งแวดล้อม | ปัญหา/อุปสรรคและการแก้ไข | เอกสารอ้างอิง |
|---|---|---|---|---|
| 7. การจัดการขยะ (ต่อ) | - เศษวัสดุจากการรื้อถอนทำเทียบเรือเดิม ผู้รับเหมาร่วมกับ อบต. ฉลอง ต้องนำไปกำจัดยังที่กำหนดขยะของเทศบาลเมืองภูเก็ต | - ทางโครงการได้ทำการรื้อถอนทำเทียบเรือเดิม และได้ปรับปรุงทำเทียบเรือเดิมให้เป็นแบบคอนกรีตเพื่อให้ชุมชน และประชาชนใกล้เคียงใช้ประโยชน์ พร้อมทั้งเศษวัสดุที่เกิดจากการรื้อถอนทำเทียบเรือเดิม ทางโครงการได้เก็บขนส่งให้ทางเทศบาลนครภูเก็ตนำไปกำจัดเรียบร้อยแล้ว ตั้งแต่ปี พ.ศ. 2544 | - ไม่พบปัญหาและอุปสรรคในการดำเนินการ | - ภาพที่ 2.2 ทำเทียบเรือเดิมที่ได้ทำการปรับปรุงเป็นแบบคอนกรีต |

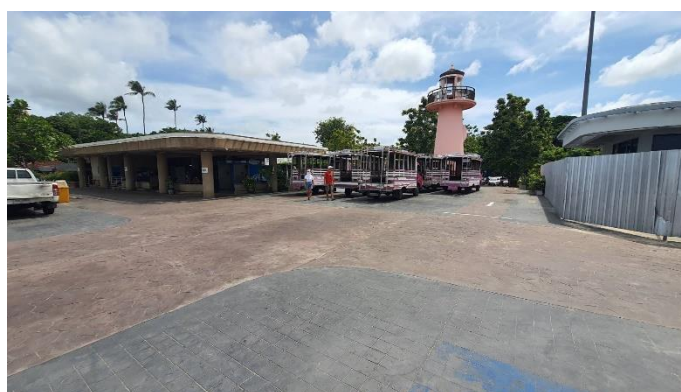
| ผลกระทบสิ่งแวดล้อม | มาตรการป้องกันและแก้ไขผลกระทบสิ่งแวดล้อม | ผลการปฏิบัติตามมาตรการป้องกันและแก้ไขผลกระทบสิ่งแวดล้อม | ปัญหา/อุปสรรคและการแก้ไข | เอกสารอ้างอิง |
|---|---|---|---|---|
| 2. ภูมิอากาศและคุณภาพอากาศ | - พื้นที่บริเวณหน้าท่าเรือที่เป็นที่ว่างต้องปูปิดด้วยคอนกรีตหรือปลูกหญ้า ลดการฟุ้งของฝุ่น | - ทางโครงการได้มีการปูพื้นคอนกรีต และปลูกหญ้าคลุมดินบริเวณหน้าท่าเรือ เพื่อลดการเกิดการฟุ้งกระจายของฝุ่นละออง | - ไม่พบปัญหาและอุปสรรคในการดำเนินการ | - ภาพที่ 2.4 พื้นที่สีเขียว<br>- ภาพที่ 2.5 พื้นที่คอนกรีตบริเวณหน้าท่าเรือ |

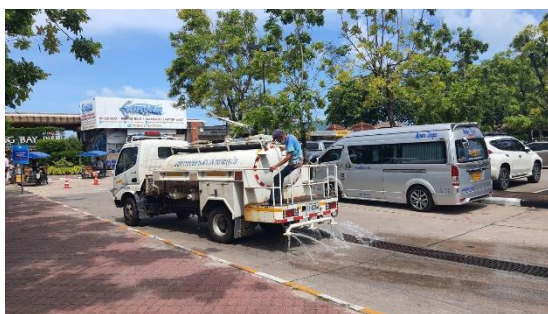
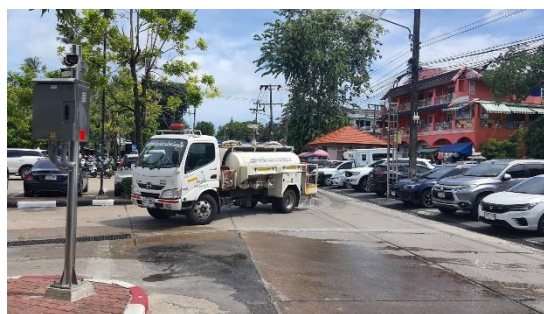
| ผลกระทบสิ่งแวดล้อม | มาตรการป้องกันและแก้ไขผลกระทบสิ่งแวดล้อม | ผลการปฏิบัติตามมาตรการป้องกันและแก้ไขผลกระทบสิ่งแวดล้อม | ปัญหา/อุปสรรคและการแก้ไข | เอกสารอ้างอิง |
|---|---|---|---|---|
| | - ในช่วงเวลาเข้าก่อนนักท่องเที่ยวเข้ามายังท่าเทียบเรือต้องรดน้ำพื้นหญ้าและฉีดพรมน้ำบริเวณที่ว่าง ลดการฟุ้งกระจายของฝุ่นละออง | - ทางโครงการจัดให้มีเจ้าหน้าที่รดน้ำบนพื้นหญ้า และพื้นที่ว่าง เพื่อลดการฟุ้งกระจายของฝุ่นละออง | - ไม่พบปัญหาและอุปสรรคในการดำเนินการ | - ภาพที่ 2.6 เจ้าหน้าที่รดน้ำพื้นหญ้าและพื้นที่ว่าง |

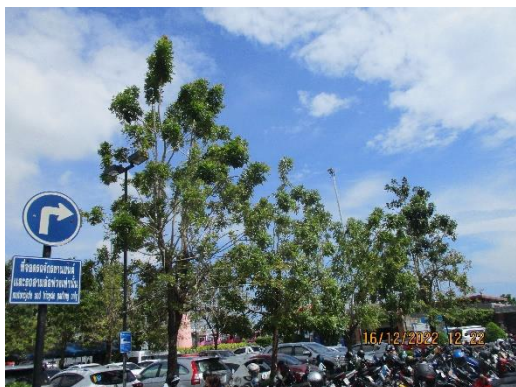
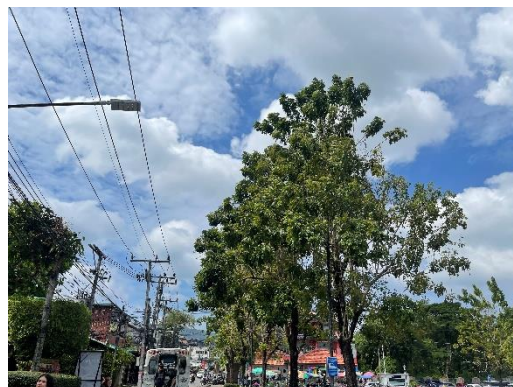
ภาพที่ 2.7 ต้นไม้ทรงสูงบริเวณหน้าท่าเรือ

| ผลกระทบสิ่งแวดล้อม | มาตรการป้องกันและแก้ไขผลกระทบสิ่งแวดล้อม | ผลการปฏิบัติตามมาตรการป้องกันและแก้ไขผลกระทบสิ่งแวดล้อม | ปัญหา/อุปสรรคและการแก้ไข | เอกสารอ้างอิง |
|---|---|---|---|---|
| | - ปลูกต้นไม้ทรงสูงด้านนอก เพื่อเป็นแนวกำบังลมในการลดปริมาณของฝุ่นลง | - ทางโครงการปลูกต้นไม้ทรงสูงบริเวณด้านหน้าท่าเรือ เพื่อเป็นแนวกำบังในการลดปริมาณฝุ่นละอองลง | - ไม่พบปัญหาและอุปสรรคในการดำเนินการ | - ภาพที่ 2.7 ต้นไม้ทรงสูงบริเวณด้านหน้าท่าเรือ |

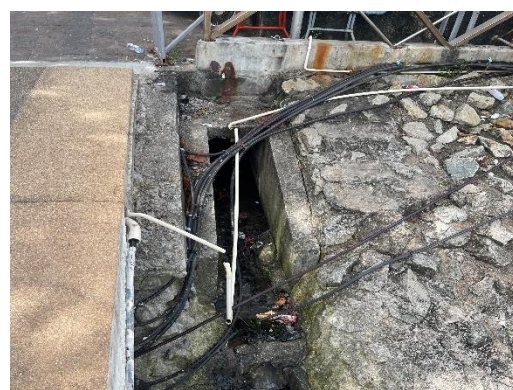
ภาพที่ 2.9 จุดระบายน้ำทั้งด้านท่าเทียบเรือเดิม

| ผลกระทบสิ่งแวดล้อม | มาตรการป้องกันและแก้ไขผลกระทบสิ่งแวดล้อม | ผลการปฏิบัติตามมาตรการป้องกันและแก้ไขผลกระทบสิ่งแวดล้อม | ปัญหา/อุปสรรคและการแก้ไข | เอกสารอ้างอิง |
|---|---|---|---|---|
| 3. คุณภาพน้ำ/<br>นิเวศวิทยาทางน้ำ/<br>การจัดการน้ำเสีย | - จัดทำระบบระบายน้ำรอบพื้นที่โครงการ มีจุดระบายน้ำ 2 จุด คือ บริเวณด้านคลองโคกโดนด และด้านท่าเทียบเรือเดิม โดยทั้งสองจุด ต้องไม่สามารถมองเห็นได้ในช่วงน้ำลง | - ทางโครงการมีการจัดการระบายน้ำรอบโครงการ โดยมี 2 จุดคือ บริเวณด้านคลองโคกโดนด และท่าเทียบเรือเดิมด้านทิศใต้ ของท่าเทียบเรือปัจจุบัน | - ไม่พบปัญหาและอุปสรรคในการดำเนินการ | - ภาพที่ 2.8 จุดระบายน้ำด้านคลองโคกโดนด<br>- ภาพที่ 2.9 จุดระบายน้ำทางด้านท่าเทียบเรือเดิม |

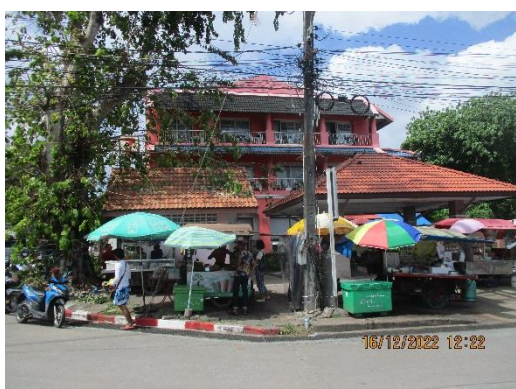
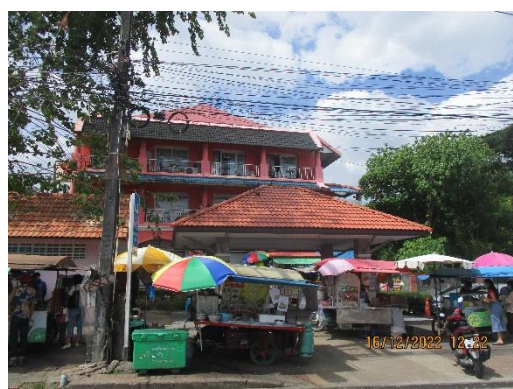
ภาพที่ 2.10 ร้านอาหารและเครื่องมือขนถ่ายยานยนต์ฟุ้งซาง

| ผลกระทบสิ่งแวดล้อม | มาตรการป้องกันและแก้ไขผลกระทบสิ่งแวดล้อม | ผลการปฏิบัติตามมาตรการป้องกันและแก้ไขผลกระทบสิ่งแวดล้อม | ปัญหา/อุปสรรคและการแก้ไข | เอกสารอ้างอิง |
|---|---|---|---|---|
| | - น้ำเสียจากร้านอาหารในบริเวณโครงการ ต้องรวบรวมสูบอดักไขมันและระบบบำบัดน้ำเสียก่อนปล่อยทิ้ง | - ปัจจุบันโครงการไม่มีส่วนของร้านอาหารจึงไม่มีการติดตั้งถังดักไขมัน มีเฉพาะร้านขายอาหารและเครื่องดื่มบนรถจักรยานยนต์พ่วงข้างซึ่งโครงการ ได้กำหนดพื้นที่ในการจำหน่ายอาหารไว้ให้และควบคุมไม่มีการปล่อยน้ำทิ้งภายในพื้นที่ของโครงการ | - ไม่พบปัญหาและอุปสรรคในการดำเนินการ | - ภาคผนวก ข-4 สำเนาหนังสือบันทึกข้อความ เรื่องการจัดระเบียบกรณีการขายอาหารและเครื่องดื่มของรถจักรยานยนต์พ่วงข้าง บริเวณท่าเทียบเรือท่องเที่ยวอ่าวฉลอง<br>- ภาพที่ 2.10 ร้านอาหารและเครื่องดื่มบนรถจักรยานยนต์พ่วงข้าง |

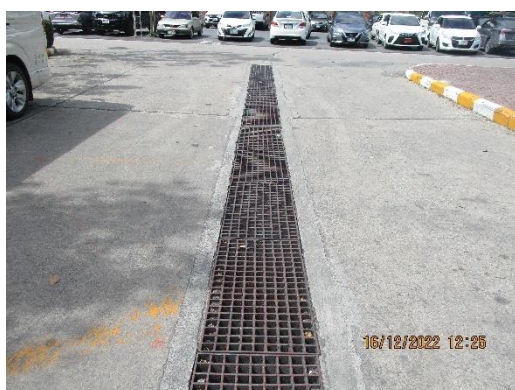
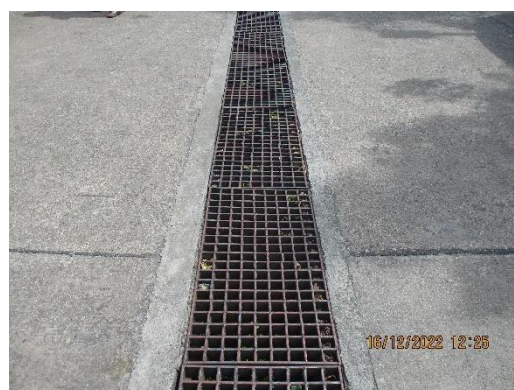
ภาพที่ 2.12 ตะแกรงดักขยะระวางระบายน้ำฝน

| ผลกระทบสิ่งแวดล้อม | มาตรการป้องกันและแก้ไขผลกระทบสิ่งแวดล้อม | ผลการปฏิบัติตามมาตรการป้องกันและแก้ไขผลกระทบสิ่งแวดล้อม | ปัญหา/อุปสรรคและการแก้ไข | เอกสารอ้างอิง |
|---|---|---|---|---|
| | - สร้างระบบระบายน้ำเสียแยกออกจากระบบระบายน้ำฝน และติดตั้งระบบบำบัดน้ำเสียแบบตะกอนเร่งชนิด Sequencing Batch Reactor, SBR มีความสามารถในการกำจัดน้ำเสียได้ 100 ลบ.ม./ วัน | - ทางโครงการมีการติดตั้งระบบบำบัดน้ำเสียแยกออกจากระบบระบายน้ำฝน โดยระบบบำบัดน้ำเสียเป็นแบบตะกอนเร่งชนิด Sequencing Batch Reactor, SBR | - ไม่พบปัญหาและอุปสรรคในการดำเนินการ | - ภาคผนวก ข-5 คู่มือการปฏิบัติงานและควบคุมระบบบำบัดน้ำเสียทำเทียบเรือท่องเที่ยวอ่าวฉลอง<br>- ภาพที่ 2.11 ระบบบำบัดน้ำเสียแบบตะกอนเร่ง ชนิด เอสบีอาร์ (Sequencing Batch Reactor, SBR)<br>- ภาพที่ 2.12 ตะแกรงดักขยะวางระบายน้ำฝน |

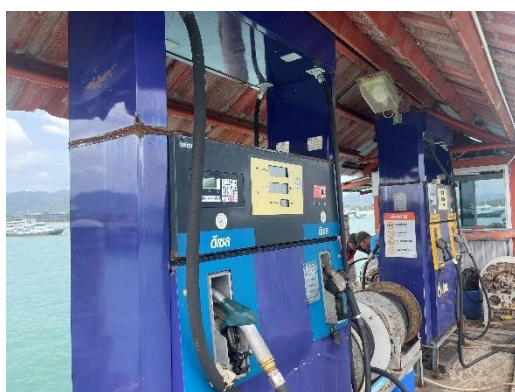
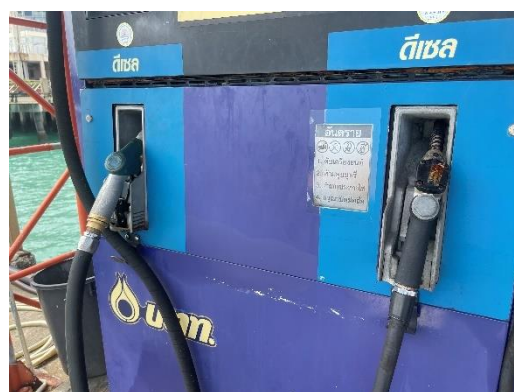
ภาพที่ 2.13 หัวจ่ายน้ำมัน

| ผลกระทบสิ่งแวดล้อม | มาตรการป้องกันและแก้ไขผลกระทบสิ่งแวดล้อม | ผลการปฏิบัติตามมาตรการป้องกันและแก้ไขผลกระทบสิ่งแวดล้อม | ปัญหา/อุปสรรคและการแก้ไข | เอกสารอ้างอิง |
|---|---|---|---|---|
| | - ตรงหัวจ่ายน้ำมันจะมี Safety Switch ในกรณีเติมน้ำมันเต็มถัง ถ้าหัวจ่ายสัมผัสกับของเหลวจะสั่งให้ปั๊มหยุดเติม | ทางโครงการจัดให้มี Safety Switch ตรงหัวจ่ายน้ำมันในกรณีเติมน้ำมันเต็มถัง ถ้าหัวจ่ายสัมผัสกับของเหลวจะสั่งให้ปั๊มหยุดเติม โดยอัตโนมัติ | - ไม่พบปัญหาและอุปสรรคในการดำเนินการ | - ภาพที่ 2.13 หัวจ่ายน้ำมัน<br>- ภาพที่ 2.14 Safety Switch |

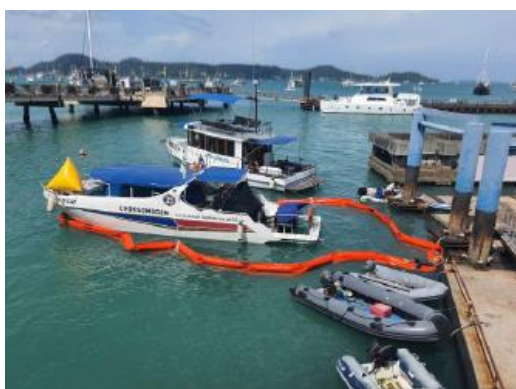
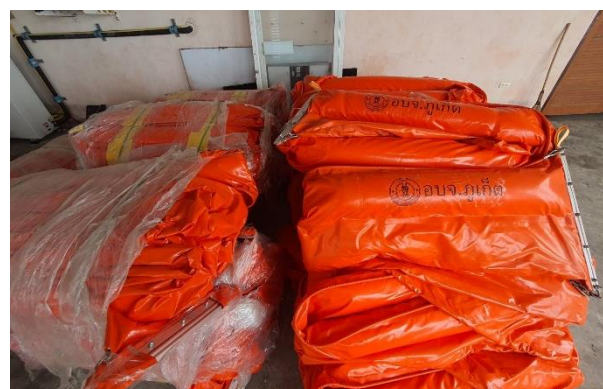
ภาพที่ 2.17 ฟันดักครบน้ำมัน

| ผลกระทบสิ่งแวดล้อม | มาตรการป้องกันและแก้ไขผลกระทบสิ่งแวดล้อม | ผลการปฏิบัติตามมาตรการป้องกันและแก้ไขผลกระทบสิ่งแวดล้อม | ปัญหา/อุปสรรคและการแก้ไข | เอกสารอ้างอิง |
|---|---|---|---|---|
| | - ติดตั้งอุปกรณ์จัดคราบน้ำมัน ได้แก่ พุน้ำมันชนิด Harbour Boom ขนาดความยาว 100 เมตร จำนวน 2 พุน วัสดุดูดซับน้ำมัน (Absorbent Sheet) เครื่องฉีดพ่นสารเคมีกำจัดคราบน้ำมันชนิดเคลื่อนที่พร้อมไว้ทำเรือวัสดุอุปกรณ์ดังกล่าวสามารถใช้งานได้ทันที | - ทางโครงการได้จัดให้มีวัสดุดูดซับคราบน้ำมัน (Absorbent sheet) น้ำยาจัดคราบน้ำมัน และพุน้ำมันชนิด Harbour Boom ขนาดความยาว 100 เมตร จำนวน 2 พุน | - ไม่พบปัญหาและอุปสรรคในการดำเนินการ | - ภาพที่ 2.15 น้ำยาจัดคราบน้ำมัน<br>- ภาพที่ 2.16 วัสดุดูดซับคราบน้ำมัน (Absorbent sheet)<br>- ภาพที่ 2.17 พุนกำจัดคราบน้ำมัน |

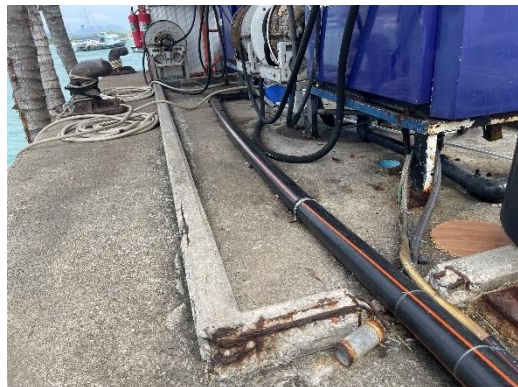
| ผลกระทบสิ่งแวดล้อม | มาตรการป้องกันและแก้ไขผลกระทบสิ่งแวดล้อม | ผลการปฏิบัติตามมาตรการป้องกันและแก้ไขผลกระทบสิ่งแวดล้อม | ปัญหา/อุปสรรคและการแก้ไข | เอกสารอ้างอิง |
|---|---|---|---|---|
| | - จัดทำ Bund รอบบริเวณหัวจ่ายน้ำมันเพื่อไม่ให้น้ำมันไหลลงสู่ทะเลโดยตรง | - ทางโครงการได้จัดให้มี Bund รอบบริเวณหัวจ่ายน้ำมันเพื่อป้องกันไม่ให้น้ำมันไหลลงสู่ทะเล | - ไม่พบปัญหาและอุปสรรคในการดำเนินการ | - ภาพที่ 2.18 Bund บริเวณหัวจ่ายน้ำมัน |

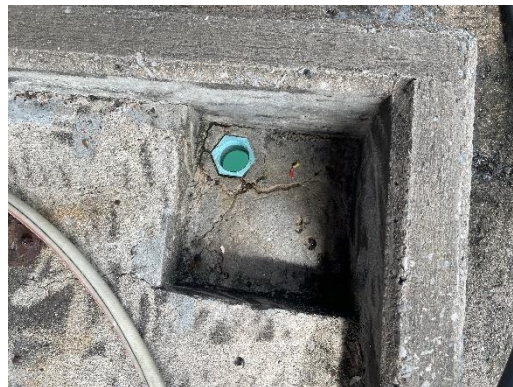
| ผลกระทบสิ่งแวดล้อม | มาตรการป้องกันและแก้ไขผลกระทบสิ่งแวดล้อม | ผลการปฏิบัติตามมาตรการป้องกันและแก้ไขผลกระทบสิ่งแวดล้อม | ปัญหา/อุปสรรคและการแก้ไข | เอกสารอ้างอิง |
|---|---|---|---|---|
| | - จัดทำ Sump บริเวณหัวจ่ายน้ำมันเพื่อเก็บรวบรวมน้ำมัน/น้ำที่หกรั่วไหลแล้วนำไปกำจัดบนฝั่งทุกวัน โดยส่งเข้าเตาเผาขยะของเทศบาลเมืองภูเก็ต | - ทางโครงการจัดให้มี Sump บริเวณหัวจ่ายน้ำมัน เพื่อเก็บน้ำมันที่หกรั่วไหล และนำไปกำจัดยังที่เตาเผาขยะเทศบาลนครภูเก็ตทุกวัน | - ไม่พบปัญหาและอุปสรรคในการดำเนินการ | - ภาพที่ 2.19 Sump บริเวณหัวจ่ายน้ำมัน |

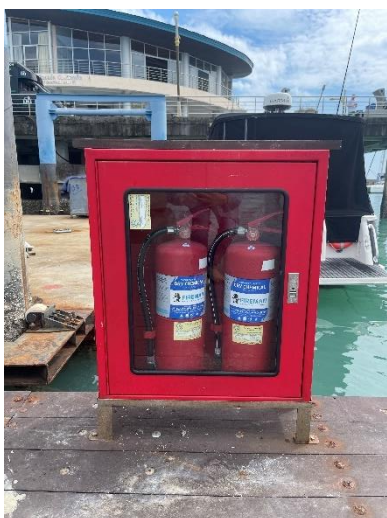
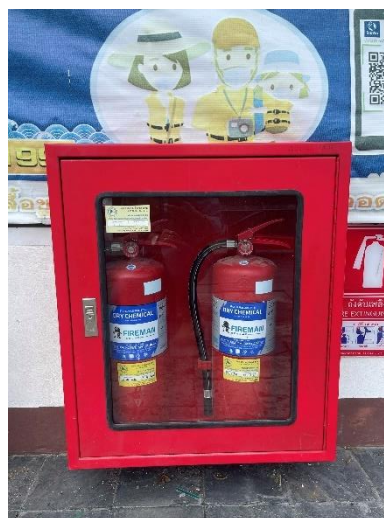
| ผลกระทบสิ่งแวดล้อม | มาตรการป้องกันและแก้ไขผลกระทบสิ่งแวดล้อม | ผลการปฏิบัติตามมาตรการป้องกันและแก้ไขผลกระทบสิ่งแวดล้อม | ปัญหา/อุปสรรคและการแก้ไข | เอกสารอ้างอิง |
|---|---|---|---|---|
| | - จัดให้มีถังดับเพลิงชนิดก๊าซคาร์บอนไดออกไซด์ ใช้สำหรับอัคคีภัยที่เกิดจากอุปกรณ์ไฟฟ้า | - ทางโครงการมีการติดตั้งถังดับเพลิงชนิดก๊าซคาร์บอนไดออกไซด์ ในกรณีที่เกิดอัคคีภัยที่เกิดจากอุปกรณ์ไฟฟ้า | - ไม่พบปัญหาและอุปสรรคในการดำเนินการ | - ภาพที่ 2.20 ถังดับเพลิงบริเวณท่าเรือ |

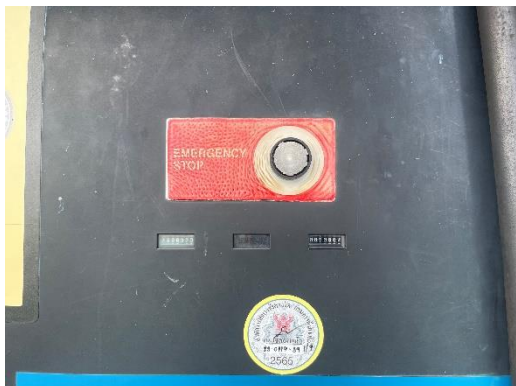
| ผลกระทบสิ่งแวดล้อม | มาตรการป้องกันและแก้ไขผลกระทบสิ่งแวดล้อม | ผลการปฏิบัติตามมาตรการป้องกันและแก้ไขผลกระทบสิ่งแวดล้อม | ปัญหา/อุปสรรคและการแก้ไข | เอกสารอ้างอิง |
|---|---|---|---|---|
| | - ติดตั้งระบบสัญญาณเตือนภัย ที่สามารถมองเห็นได้ ติดตั้งไว้บริเวณปลายท่อ (หัวจ่ายน้ำมัน) และถังเก็บน้ำมันใต้ดิน | - ทางโครงการมีการติดตั้งระบบสัญญาณเตือนภัยบริเวณหัวจ่ายท่อน้ำมัน และมีการติดตั้งป้ายเตือนภัยบริเวณถังเก็บน้ำมัน | - ไม่พบปัญหาและอุปสรรคในการดำเนินการ | - ภาพที่ 2.22 สัญญาณเตือนภัยบริเวณหัวจ่าย |

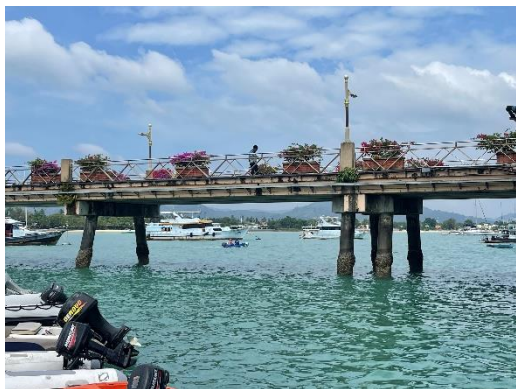
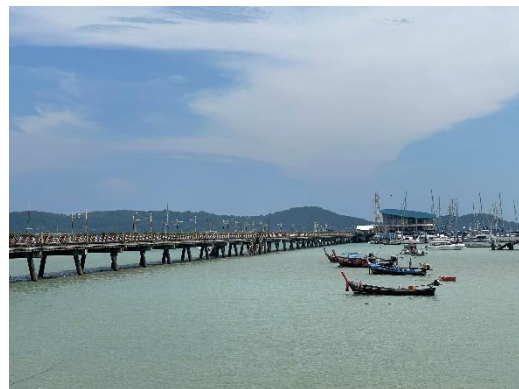
| ผลกระทบสิ่งแวดล้อม | มาตรการป้องกันและแก้ไขผลกระทบสิ่งแวดล้อม | ผลการปฏิบัติตามมาตรการป้องกันและแก้ไขผลกระทบสิ่งแวดล้อม | ปัญหา/อุปสรรคและการแก้ไข | เอกสารอ้างอิง |
|---|---|---|---|---|
| | - จัดให้ระดับช่องว่างระหว่างสะพานท่าเรือกับระดับน้ำขึ้นสูงสุดเฉลี่ย 1.7 เมตร เพื่อให้เรือหางยาวผ่านได้ | - ทางโครงการจัดระดับช่องว่างระหว่างสะพานท่าเรือกับน้ำขึ้นสูงสุด เฉลี่ย 1.7 เมตร เพื่อให้เรือหางยาวผ่านได้ | - ไม่พบปัญหาและอุปสรรคในการดำเนินการ | - ภาพที่ 2.32 ระดับช่องว่างระหว่างสะพานท่าเรือและระดับน้ำ |

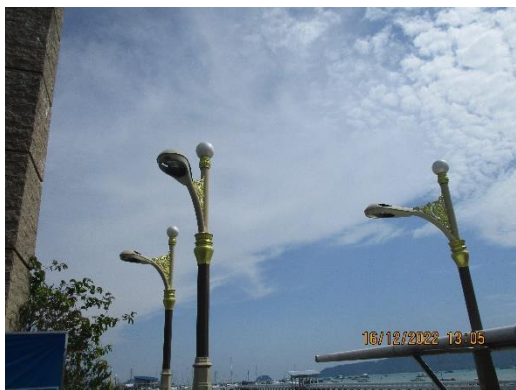
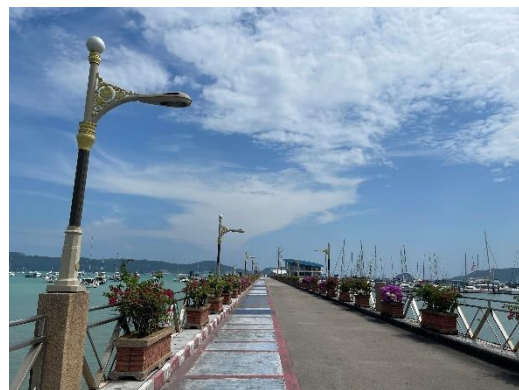
| ผลกระทบสิ่งแวดล้อม | มาตรการป้องกันและแก้ไขผลกระทบสิ่งแวดล้อม | ผลการปฏิบัติตามมาตรการป้องกันและแก้ไขผลกระทบสิ่งแวดล้อม | ปัญหา/อุปสรรคและการแก้ไข | เอกสารอ้างอิง |
|---|---|---|---|---|
| | - ควรติดตั้งไฟฟ้าแสงสว่าง และไฟจราจรบนถนนสะพาน | - ทางโครงการมีการติดตั้งไฟฟ้าแสงสว่าง และไฟจราจรบนถนนสะพาน | - ไม่พบปัญหาและอุปสรรคในการดำเนินการ | - ภาพที่ 2.33 ไฟส่องสว่างบนสะพาน |
