บทที่ 2 ผลการดำเนินการตามมาตรการป้องกันและแก้ไขผลกระทบสิ่งแวดล้อม

ตารางที่ 2.1-1 มาตรการป้องกันและแก้ไขผลกระทบสิ่งแวดล้อมทั่วไป

ตารางที่ 2.2-1 ผลการดำเนินการตามมาตรการป้องกันและแก้ไขผลกระทบสิ่งแวดล้อม ระยะดำเนินการ

ตารางที่ 2.3-1 ผลการดำเนินการมาตรการติดตามตรวจสอบผลกระทบสิ่งแวดล้อมของโครงการ

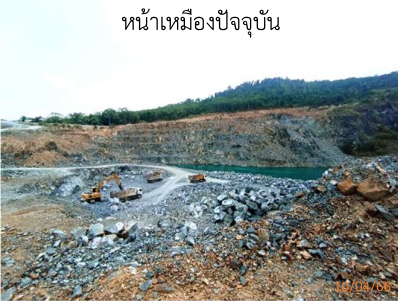
เงื่อนไขตามมาตรการ	ผลการปฏิบัติตามมาตรการ	ปัญหา อุปสรรค ที่ไม่สามารถปฏิบัติ ตามมาตรการ และแนวทางแก้ไข	ภาพประกอบมาตรการ
1. ทางกายภาพ 1.1 ลักษณะภูมิประเทศ 1) ให้กำหนดขอบเขตพื้นที่เปิดทำเหมือง ให้ชัดเจนตามที่กำหนดไว้ในแผนผังการทำเหมือง และออกแบบหน้าเหมืองให้มีลักษณะเป็นขั้นบันได โดยกำหนดให้มีความสูงขั้นละไม่เกิน 10 ม. ความกว้างขั้นละไม่น้อยกว่า 8 ม. และควบคุมความลาดชันรวม (Overall Slope) ไม่ให้เกิน 48 องศา	- ปัจจุบันพื้นที่เปิดเหมืองอยู่ทางด้านทิศเหนืออยู่ระหว่างการพัฒนาหน้าเหมืองให้มีลักษณะขั้นบันได ความสูงไม่เกิน 10 ม. ความกว้างไม่น้อยกว่า 8 ม. และควบคุมความลาดชันรวมไม่เกิน 48 องศา	- ไม่มี

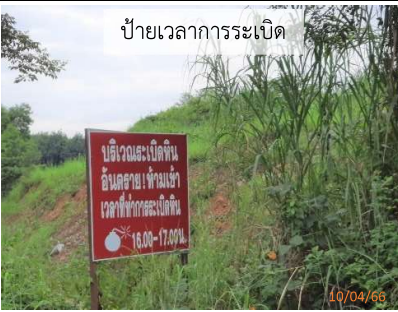
เงื่อนไขตามมาตรการ	ผลการปฏิบัติตามมาตรการ	ปัญหา อุปสรรค ที่ไม่สามารถปฏิบัติ ตามมาตรการ และแนวทางแก้ไข	ภาพประกอบมาตรการ
4) กำหนดให้ติดตั้งป้ายเตือนเขตการใช้วัตถุระเบิด พร้อมทั้งระบุเวลาในการระเบิดไว้ด้านหน้าทางเข้าสู่โรงโม่หิน ตำแหน่งติดตั้งป้าย	- จัดทำป้ายแจ้งเตือนเขตการใช้วัตถุระเบิดและเวลาการระเบิดโดยติดตั้งไว้บริเวณทางเข้าพื้นที่โครงการ	- ไม่มี	<p>ป้ายเวลาการระเบิด</p>

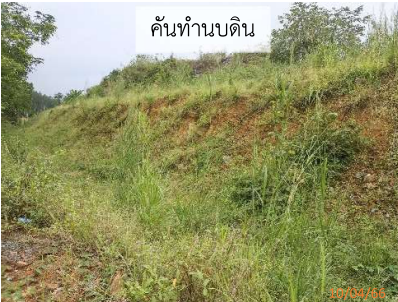
6) กำหนดให้ปฏิบัติตามกฎหมายที่เกี่ยวข้องกับวัตถุระเบิดอย่างเคร่งครัด การปฏิบัติงานด้านความปลอดภัยในการใช้วัตถุระเบิด และการขนส่งวัตถุระเบิดของโครงการให้ปฏิบัติตามคู่มือความปลอดภัยในการใช้วัตถุระเบิดงานเหมืองแร่	- การทำเหมืองของโครงการอยู่ภายใต้การควบคุมของวิศวกรควบคุมการทำเหมือง โดยมีการใช้วัตถุระเบิดตามแผนผังกำหนด และปฏิบัติตามกฎหมายคู่มือความปลอดภัยในการใช้วัตถุระเบิดงานเหมืองแร่อย่างเคร่งครัด	- ไม่มี	-
<p>1.4 อุทกวิทยาและคุณภาพน้ำ</p> <p>1) กำหนดให้จัดสร้างคันทำนบดินพร้อมทั้งคูระบายน้ำบริเวณแนวเวนไม่ทำเหมืองระยะ 10 ม. ด้านที่ติดกับคลองสาธารณะประโยชน์บริเวณหลักหมุดที่ 2-1-11 และช่วงระหว่างหลักหมุดที่ 10-11 เพื่อป้องกันการชะล้างพังทลายของน้ำที่ไหลบ่าบริเวณหน้าเหมือง ไม่ให้ไหลลงสู่คลองสาธารณะประโยชน์</p>	- ทางโครงการได้จัดสร้างคันทำนบดินพร้อมคูระบายน้ำในพื้นที่บริเวณแนวเวนไม่ทำเหมืองระยะ 10 ม. ที่ติดกับคลองสาธารณะประโยชน์ พร้อมทั้งดูแลรักษาแนวคันทำนบดิน และต้นไม้ให้มีการเจริญเติบโตที่ดี เพื่อป้องกันการพังทลายของน้ำที่ไหลบ่าบริเวณหน้าเหมืองไม่ให้ไหลลงสู่สาธารณะประโยชน์	- ไม่มี	<p>คันทำนบดิน</p>

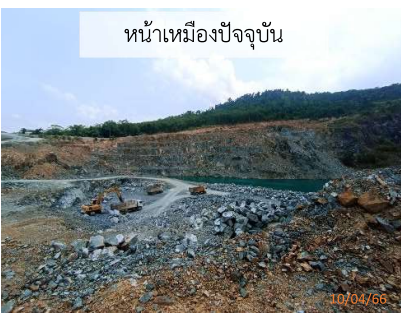
เงื่อนไขตามมาตรการ	ผลการปฏิบัติตามมาตรการ	ปัญหา อุปสรรค ที่ไม่สามารถปฏิบัติ ตามมาตรการ และแนวทางแก้ไข	ภาพประกอบมาตรการ
2) ปริมาณดินที่เหลือจากการใช้ประโยชน์ กำหนดให้นำไปถมกลับในพื้นที่บ่อเหมืองบริเวณ อักษร “ถ” และบริเวณใต้ที่สิ้นสุดการเก็บกองแล้ว และไม่มีการใช้ประโยชน์พื้นที่ให้ดำเนินการฟื้นฟูปลูก ต้นไม้ตามแผนการปิดเหมืองและการฟื้นฟูพื้นที่จาก การทำเหมืองแร่ที่ได้กำหนดไว้ในรายงานการ ประเมินผลกระทบสิ่งแวดล้อม	- ทางโครงการมีพื้นที่ขุมเหมืองที่ไม่ใช้ในการทำ เหมืองแล้ว ขนาดประมาณ 5 ไร่ ได้ดำเนินการถม กลับเพื่อลดความลึกของบ่อเหมือง ปรับพื้นที่ลาด เอียงเป็นชั้นบันได และในการดำเนินการทำ เหมืองที่ผ่านมา ยังไม่มีพื้นที่หน้าเหมืองที่สิ้นสุด การทำเหมืองทางโครงการจึงยังไม่สามารถ ดำเนินการฟื้นฟูที่ผ่านการทำเหมืองได้ อย่างไร ก็ตามหากมีพื้นที่ที่สิ้นสุดการทำเหมืองจะ ดำเนินการตามมาตรการกำหนด	- ไม่มี	<div>หน้าเหมืองปัจจุบัน</div>

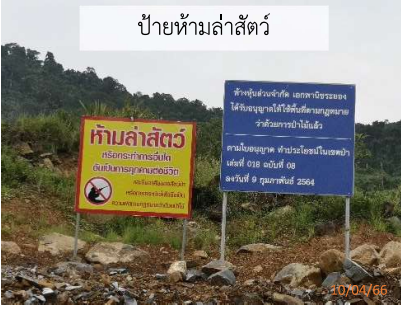
2. ทรัพยากรทางชีวภาพ ทรัพยากรป่าไม้และสัตว์ป่า 1) ให้กำหนดกฎระเบียบข้อบังคับพนักงานของ โครงการห้ามทำการล่าสัตว์ หรือกระทำการอื่นใดอัน เป็นการคุกคามต่อชีวิตและถิ่นที่อยู่อาศัยของสัตว์ป่า หากฝ่าฝืนจะได้รับบทลงโทษตามกฎหมาย	- ออกกฎระเบียบข้อบังคับพนักงานของโครงการ ห้ามทำการล่าสัตว์ หรือกระทำการอื่นใดอันเป็น การคุกคามสิ่งมีชีวิตและถิ่นที่อยู่อาศัยของสัตว์	- ไม่มี	<div>ป้ายห้ามล่าสัตว์</div>

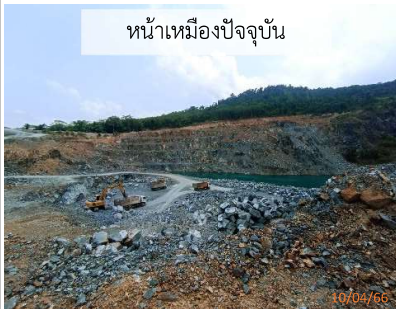
เงื่อนไขตามมาตรการ	ผลการปฏิบัติตามมาตรการ	ปัญหา อุปสรรค ที่ไม่สามารถปฏิบัติ ตามมาตรการ และแนวทางแก้ไข	ภาพประกอบมาตรการ
<p>4.3 สุนทรียภาพ/ทัศนียภาพ และแหล่งท่องเที่ยว</p> <p>1) กำหนดให้เปิดหน้าเหมืองได้ไม่เกินครั้งละ 2 ชั้นบันได หากไม่เป็นอุปสรรคต่อการทำเหมือง และให้ทำการฟื้นฟูหน้าเหมืองบนชั้นบันไดที่สิ้นสุดการทำเหมืองแล้วโดยทันที ก่อนที่จะเปิดการทำเหมืองในชั้นบันไดถัดไป</p>	<p>- ปัจจุบันพื้นที่เปิดเหมืองอยู่ทางด้านทิศเหนืออยู่ระหว่างการพัฒนาหน้าเหมืองให้มีลักษณะชั้นบันได ความสูงไม่เกิน 10 ม. ความกว้างไม่น้อยกว่า 8 ม. และควบคุมความลาดชันรวมไม่เกิน 48 องศา ยังไม่สิ้นสุดการทำเหมืองจึงยังมิได้ดำเนินการฟื้นฟูพื้นที่ดังกล่าว แต่อย่างไรก็ตาม หากมีพื้นที่สิ้นสุดการทำเหมืองแต่ละชั้นบันไดแล้วจะดำเนินการฟื้นฟูต่อไป</p>	- ไม่มี

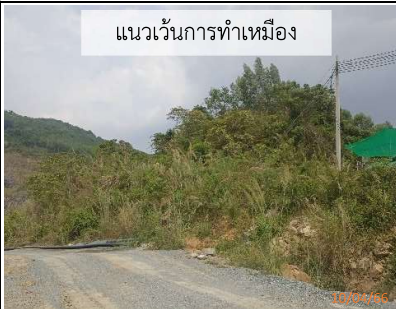
<p>แนวเว้นการทำเหมือง</p>

<p>หน้าเหมืองปัจจุบัน</p>
<p>2) ให้ดำเนินการเปิดทำเหมืองตามแผนที่ระบุไว้ในแผนผังการทำเหมือง เพื่อลดการเปลี่ยนแปลงสภาพภูมิประเทศอย่างรวดเร็วที่อาจจะส่งผลกระทบต่อทัศนียภาพบริเวณโครงการ</p>	<p>- โครงการเปิดทำเหมืองเป็นไปตามแผนผังการทำเหมือง พร้อมเว้นไม่ทำเหมืองในระยะ 10 ม. โดยรอบพื้นที่โครงการ</p> <p>- ทางโครงการยังคงรักษาสภาพพื้นที่ป่าไม้เดิมไว้ พร้อมทั้งปลูกต้นไม้เพิ่มเติมเพื่อเป็น Buffer Zone</p>	- ไม่มี
