บทที่ 2

ผลการดำเนินการตามมาตรการป้องกันและแก้ไขผลกระทบสิ่งแวดล้อม

ตารางที่ 2.1-1 ผลการดำเนินการตามมาตรการป้องกันและแก้ไขผลกระทบสิ่งแวดล้อมในระยะเตรียมการ

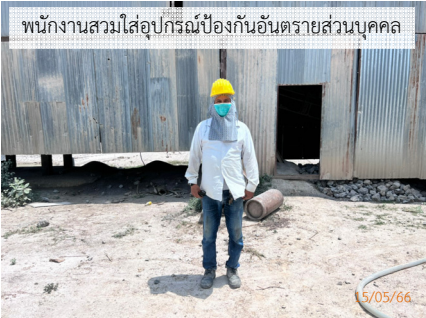
<p>พนักงานสวมใส่อุปกรณ์ป้องกันอันตรายส่วนบุคคล</p>

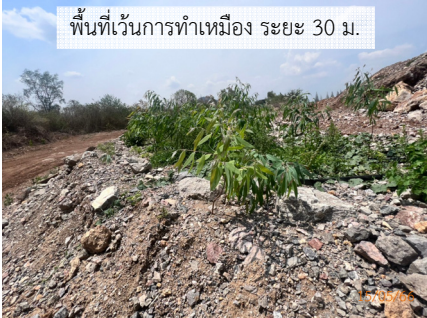
<p>พื้นที่เว้นการทำเหมือง ระยะ 30 ม.</p>

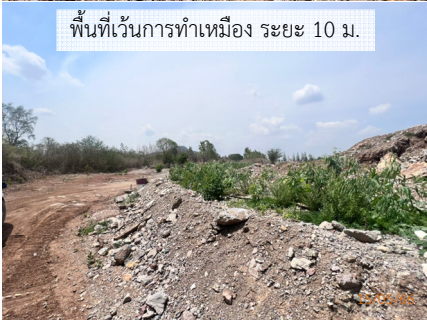
<p>พื้นที่เว้นการทำเหมือง ระยะ 10 ม.</p>

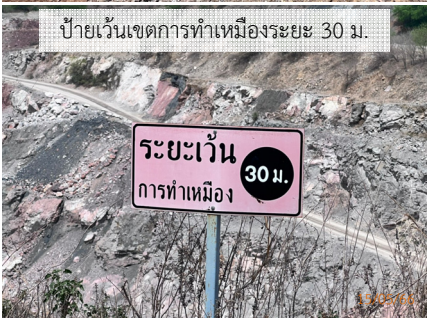
<p>ป้ายเว้นเขตการทำเหมืองระยะ 30 ม.</p>
