บทที่ 2

ผลการปฏิบัติตามมาตรการป้องกันและ
แก้ไขผลกระทบสิ่งแวดล้อม

บริษัท แปซิฟิค แลบบอราตอรี จำกัด ได้ดำเนินการติดตามตรวจสอบผลการปฏิบัติตามมาตรการป้องกัน และแก้ไขผลกระทบสิ่งแวดล้อม (ระยะดำเนินการ) โครงการ THE GARDEN 9 ของบริษัท อาร์เอเอ โฮลเดอร์ จำกัด ในด้านต่างๆ ได้แก่

ตารางที่ 2-2 ผลการปฏิบัติตามมาตรการป้องกันและแก้ไขผลกระทบสิ่งแวดล้อม (ระยะดำเนินการ) ระหว่างเดือนมกราคม – มิถุนายน 2566

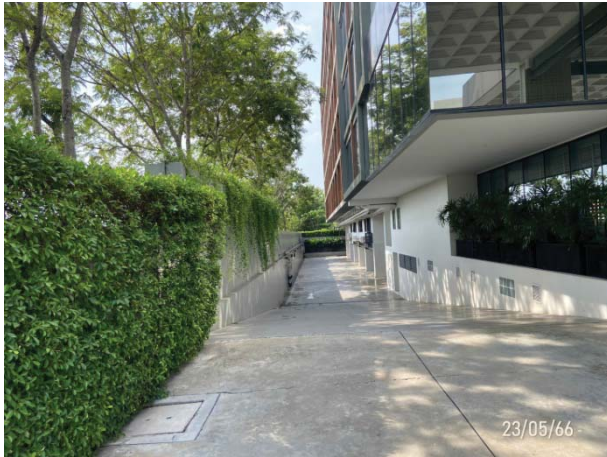
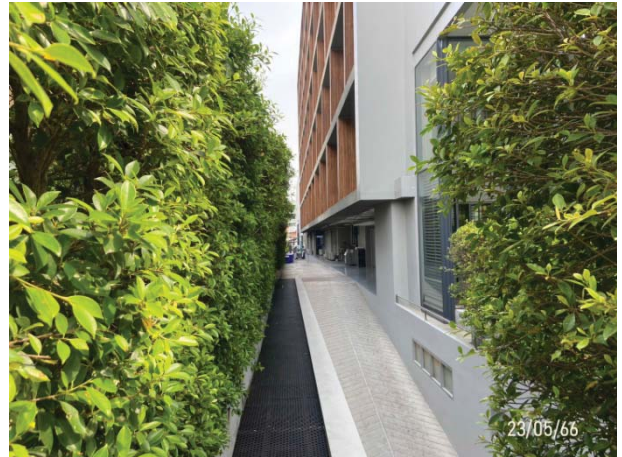
รูปที่ 2-1 พื้นที่ระหว่างอาคารกับแนวเขตที่ดิน

1.2 สภาพภูมิอากาศและอุตุนิยมวิทยา			
มาตรการลดผลกระทบด้านการบดบังทิศทางลมและแสงแดด			
1) ออกแบบและจัดวางอาคารไม่เต็มพื้นที่โดยจัดให้มีที่ว่างปราศจากสิ่งปกคลุมถึงร้อยละ 61.90 และเว้นระยะห่างระหว่างอาคารของโครงการกับเขตที่ดินอย่างน้อย 3 เมตร เพื่อเปิดให้ลมและแสงแดดผ่านได้	- โครงการมีการออกแบบการก่อสร้าง และจัดวางอาคารไม่เต็มพื้นที่โดยจัดให้มีที่ว่างปราศจากสิ่งปกคลุม เพื่อให้ลมและแสงแดดผ่านได้	-	- รูปที่ 2-1

1)ออกแบบวางผังอาคาร โดยจัดพื้นที่ว่างโดยรอบอาคารประมาณร้อยละ 61.90 ของพื้นที่ดิน และเว้นระยะห่างระหว่างอาคารของโครงการกับเขตที่ดินประมาณ 3 เมตร เพื่อเปิดให้ลม และแสงแดดผ่านได้	- โครงการมีการออกแบบการก่อสร้าง และจัดวางอาคารไม่เต็มพื้นที่โดยจัดให้มีที่ว่างปราศจากสิ่งปกคลุม เพื่อให้ลมและแสงแดดผ่านได้	-	- รูปที่ 2-1

4.4 สุขทรียภาพและการท่องเที่ยว			
1) ออกแบบแนวอาคารของโครงการให้มีระยะห่างจากแนวเขตที่ดินประมาณ 3.35-33.22 เมตร และจัดให้มีรั้วถาวรสูง 2.6 เมตรโดยรอบเขตที่ดินของโครงการและปลูกต้นไม้ยืนต้น จัดให้มีพื้นที่สีเขียวภายในโครงการรวม 817.43 ตารางเมตร โดยพื้นที่สีเขียวชั้นล่างสำหรับปลูกไม้ยืนต้น.447.85 ตารางเมตร เพื่อเป็นแนวป้องกันและลดผลกระทบด้านทัศนียภาพและความเป็นส่วนตัวต่อพื้นที่ที่มีเขตที่ดินติดต่อกับโครงการ	- โครงการจัดให้มีกำแพงกันขอบเขตพื้นที่โครงการ และจัดให้มีการปลูกไม้ยืนต้นตามแนวเขตพื้นที่ดิน เพื่อช่วยลดผลกระทบด้านทัศนียภาพและเพิ่มความเป็นส่วนตัวให้แก่ผู้ใช้บริการ	-	- รูปที่ 2-1 - รูปที่ 2-2

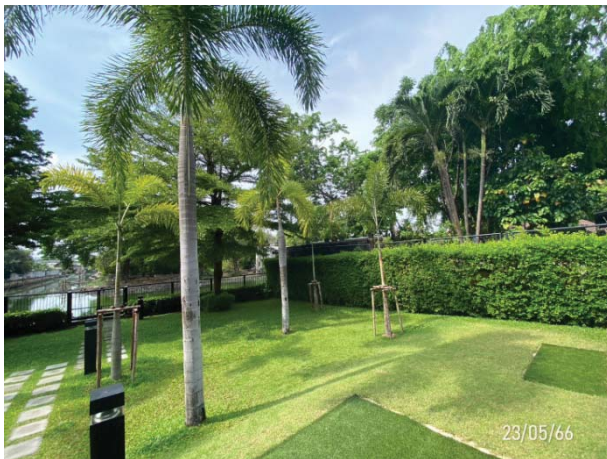
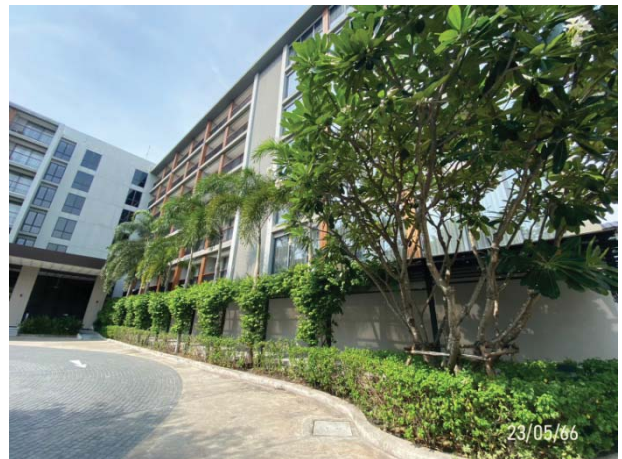
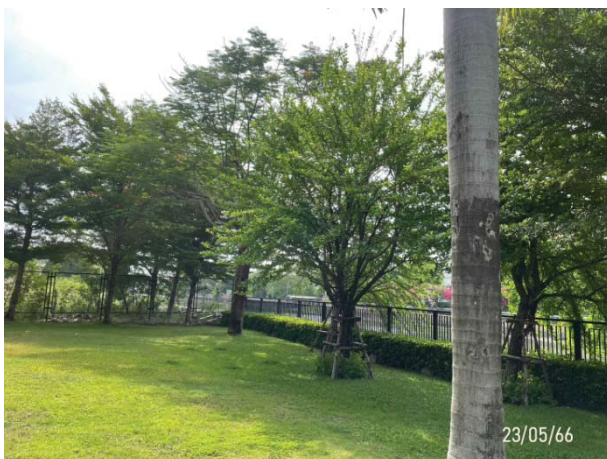
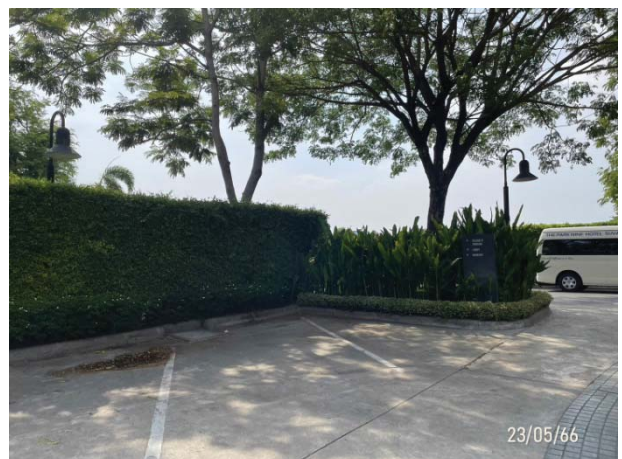
รูปที่ 2-2 พื้นที่สีเขียวของโครงการ

2) ปลุกต้นไม้บริเวณที่ว่างเพื่อให้อากาศเกิดการหมุนเวียน และช่วยลดความร้อนให้กับโครงการและพื้นที่ใกล้เคียง	- โครงการมีการปลุกต้นไม้ เพื่อให้อากาศหมุนเวียน และช่วยลดความร้อนให้กับโครงการและพื้นที่ใกล้เคียง	-	- รูปที่ 2-1 - รูปที่ 2-2

1.2 สภาพภูมิอากาศและอุตุนิยมวิทยา (ต่อ)			
2) จัดให้มีการปลูกต้นไม้บริเวณที่ว่างของโครงการเพื่อให้ อากาศเกิดการหมุนเวียนและช่วยลดความร้อนให้กับโครงการ และพื้นที่ใกล้เคียง	- โครงการมีการปลูกต้นไม้ เพื่อให้อากาศหมุนเวียน และช่วยลดความ ร้อนให้กับโครงการและพื้นที่ใกล้เคียง	-	- รูปที่ 2-1 - รูปที่ 2-2

3) จัดให้มีการปลูกต้นไม้ยืนต้นที่มีอัตราการสังเคราะห์แสงสูงในการดูดซับก๊าซคาร์บอนไดออกไซด์ที่ระบายจากท่อไอเสียของรถยนต์ภายในโครงการโดยจัดปลูกต้นไม้ยืนต้นเขตที่ดินเพื่อป้องกันการกระจายของมลพิษออกไปสู่พื้นที่ใกล้เคียง	- โครงการมีการปลูกไม้ยืนต้นในเขตที่ดินของโครงการ เพื่อป้องกันการกระจายของมลพิษออกไปสู่พื้นที่ใกล้เคียง	-	- รูปที่ 2-2

3. คุณค่าการใช้ประโยชน์ของมนุษย์			
3.1 การใช้ประโยชน์ที่ดิน			
1) ควบคุมค่าอัตราส่วนพื้นที่อาคารรวมต่อพื้นที่ดิน เท่ากับ 1.68:1 ค่าอัตราส่วนพื้นที่อาคารปกคลุมดินต่อพื้นที่ดิน 38.10.% และค่าอัตราส่วนพื้นที่ว่างต่อพื้นที่ดิน 61.90 %	- โครงการจัดรูปแบบอาคารโดยมิได้จัดวางอาคารแบบเต็มพื้นที่ดิน มีการเว้นระยะห่างระหว่างแนวเขตพื้นที่ดิน และจัดให้มีพื้นที่สีเขียว โดยรอบโครงการมีการควบคุมอัตราส่วนของพื้นที่อย่างเหมาะสม	-	- รูปที่ 2-2

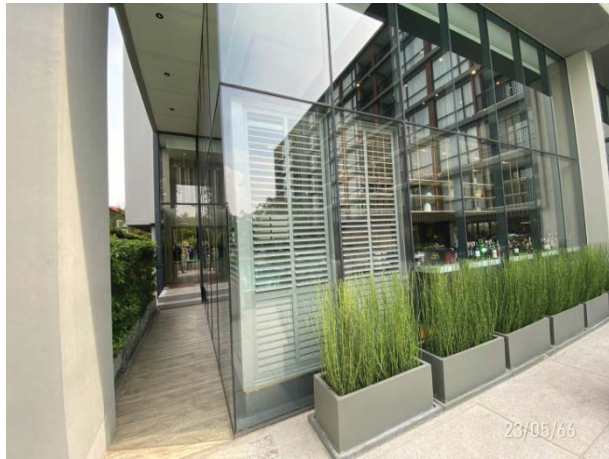
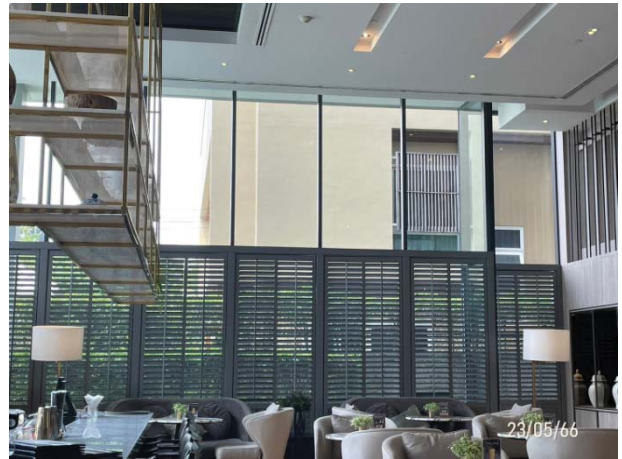
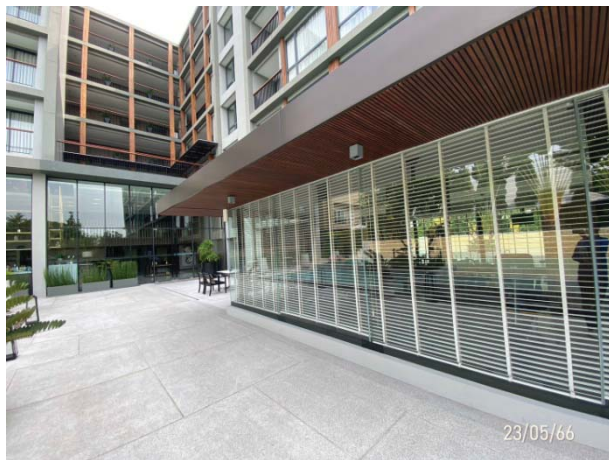
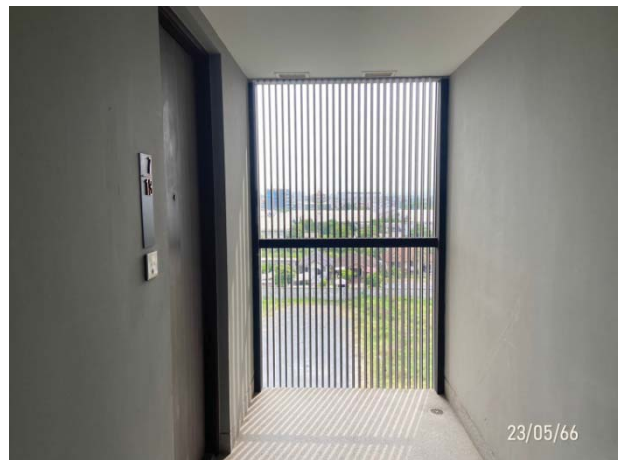
รูปที่ 2-3 ม่านป้องกันแสงแดด

4) ติดตั้งม่านหรือวัสดุป้องกันแสงแดด เพื่อลดค่าปริมาณ ความร้อนจากรังสีความร้อนของดวงอาทิตย์แผ่เข้ามาในห้อง ต่างๆ	- โครงการมีการติดตั้งม่านบริเวณห้องพักและบริเวณ Lobby เพื่อป้องกันแสงแดดส่องเข้ามาภายในตัวอาคารอีกทั้งช่วยลด อุณหภูมิภายในห้อง และช่วยลดการใช้งานของเครื่องปรับอากาศ	-	- รูปที่ 2-3

2) ติดตั้งม่านบังสายตาหรือวัสดุกันแสงเพื่อลดผลกระทบด้านความเป็นส่วนตัว	- โครงการมีการติดตั้งม่านบริเวณห้องพักและบริเวณ Lobby เพื่อป้องกันแสงแดดส่องเข้ามาภายใน ช่วยไม่ให้ผู้อยู่ในห้องพักสูงชัน และช่วยลดการใช้เครื่องปรับอากาศ	-	- รูปที่ 2-3

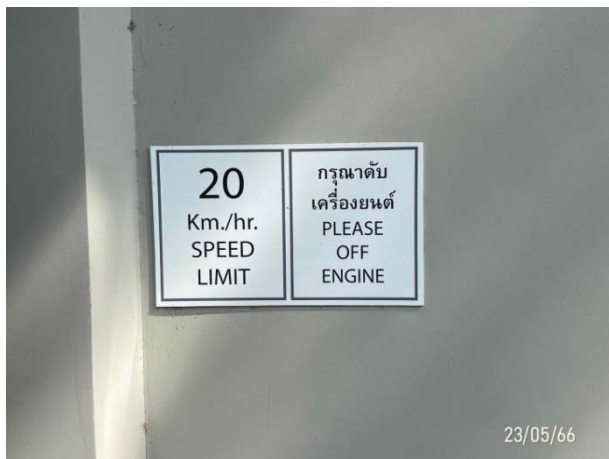
รูปที่ 2-4 ป้ายกรุณาดับเครื่องยนต์ และ
ป้ายจำกัดความเร็ว 20 กม./ชม.

1.3 คุณภาพอากาศและระดับเสียง			
(1) คุณภาพเสียง			
1) ติดตั้งป้ายเตือนให้ดับเครื่องยนต์ในขณะที่มีการจอดรอ	- โครงการได้มีการติดตั้งป้ายกรุณาดับเครื่องยนต์ไว้ภายในบริเวณพื้นที่จอดรอ	-	- รูปที่ 2-4

2) กำหนดให้ขับรถภายในโครงการด้วยความเร็วไม่เกิน 20 กม./ชม การฟุ้งกระจายของก๊าซมลพิษและฝุ่นละออง	- โครงการจัดให้มีเจ้าหน้าที่อำนวยความสะดวกด้านจราจร และมีการติดป้ายจำกัดความเร็ว 20 กม./ชมภายในพื้นที่โครงการ	-	- รูปที่ 2-4

(2) ระดับเสียง			
1) ติดตั้งป้ายเตือนให้ดับเครื่องยนต์ในขณะที่มีการจอดรอ	- โครงการได้มีการติดตั้งป้าย“กรุณาดับเครื่องยนต์” ไว้ภายในบริเวณพื้นที่จอดรถ	-	- รูปที่ 2-4

2) กำหนดให้ขับรถภายในโครงการด้วยความเร็วไม่เกิน 20.กม./ชม. เพื่อลดผลกระทบเสียงวังของรถยนต์	- โครงการจัดให้มีเจ้าหน้าที่อำนวยความสะดวกด้านจราจร และมีการติดป้ายจำกัดความเร็ว20กม./ชมภายในพื้นที่โครงการ	-	- รูปที่ 2-4

4) จำกัดความเร็วของรถยนต์ภายในโครงการโดยการติดป้ายจำกัดความเร็วของรถยนต์ เพื่อเพิ่มความปลอดภัยด้านการจราจรและลดผลกระทบด้านเสียงที่อาจก่อให้เกิดความเดือดร้อนรำคาญต่อผู้ที่มาใช้บริการภายในโครงการและชุมชนใกล้เคียง	- โครงการจัดให้มีเจ้าหน้าที่อำนวยความสะดวกด้านจราจร และมีการติดป้ายจำกัดความเร็ว 20 กม./ชม ภายในพื้นที่โครงการ	-	- รูปที่ 2-4

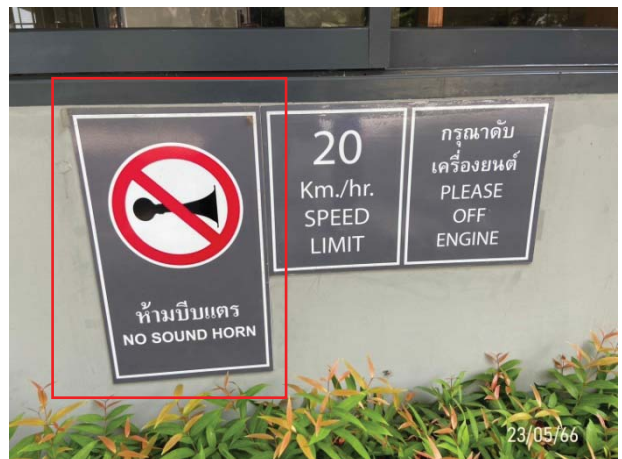
รูปที่ 2-5 ป้ายห้ามบีบแตร

4) ติดตั้งป้ายเตือนไม่ให้มีการเร่งเครื่องยนต์/บีบแตรโดยไม่จำเป็น	- โครงการได้จัดให้มีข้อกำหนดด้านการจราจรของโครงการ อีกทั้งมีการติดป้ายห้ามบีบแตร	-	- รูปที่ 2-5 - ภาคผนวกที่ 2-2

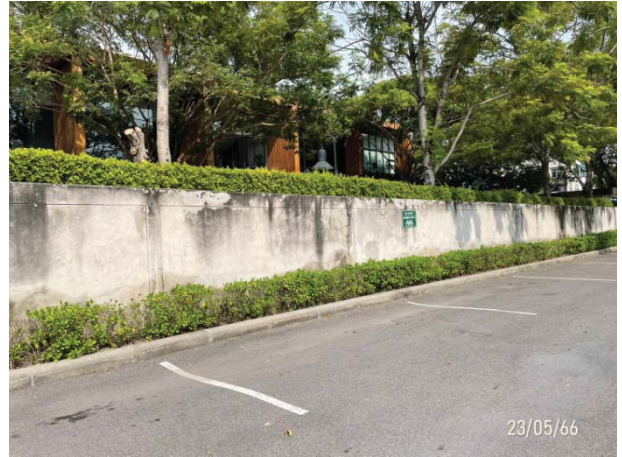
รูปที่ 2-6 แนวรั้วของโครงการ

1.3 คุณภาพอากาศและระดับเสียง (ต่อ)			
(1) คุณภาพเสียง			
<p><u>มาตรการป้องกันและแก้ไขผลกระทบด้านคุณภาพอากาศจากการเผาปฏิกิจของลานบุญต่อการพักแรม</u></p> <p>1) จัดให้มีรั้วสูง 2.65 เมตร โดยรอบเขตที่ดินของโครงการและปลูกต้นไม้ยืนต้นบริเวณแนวเขตที่ดินของโครงการเพื่อป้องกันและลดมลพิษทางอากาศจากภายนอกที่ส่งผลกระทบต่อผู้พักแรมของโครงการได้</p>	- โครงการจัดให้มีรั้วโดยรอบแนวเขตที่ดินของโครงการ จัดให้มีพื้นที่สีเขียว และปลูกไม้ยืนต้นเพื่อช่วยในการป้องกันมลพิษจากภายนอกโครงการ	-	- รูปที่ 2-1 - รูปที่ 2-6

1.6 ทรัพยากรดิน			
1) จัดให้มีการปลูกต้นไม้ปกคลุมดินบริเวณที่ว่าง เพื่อยึดอนุภาคดินไม่ให้ชะล้างไปยังพื้นที่ข้างเคียงได้	- โครงการจัดให้มีรั้วโดยรอบแนวเขตที่ดินของโครงการ และจัดให้มีพื้นที่สีเขียว อีกทั้งปลูกไม้ยืนต้นเพื่อช่วยในการป้องกันมลพิษจากภายนอกโครงการ	-	- รูปที่ 2-1 - รูปที่ 2-6

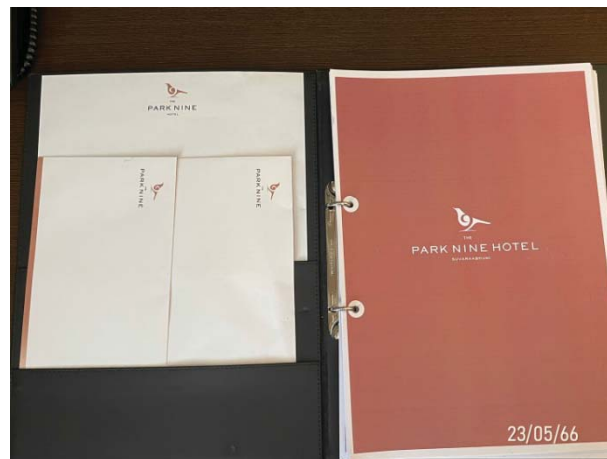
รูปที่ 2-7 กฎระเบียบ/ข้อกำหนดสำหรับผู้เข้าพัก

3) กำหนดกฎระเบียบสำหรับผู้มาใช้บริการห้ามส่งเสียงดังอันเป็นเหตุให้ผู้อื่นเกิดความรำคาญ	- โครงการได้กำหนดกฎระเบียบในการเข้าพักสำหรับผู้มาใช้บริการ	-	- รูปที่ 2-7 - ภาคผนวกที่ 2-16

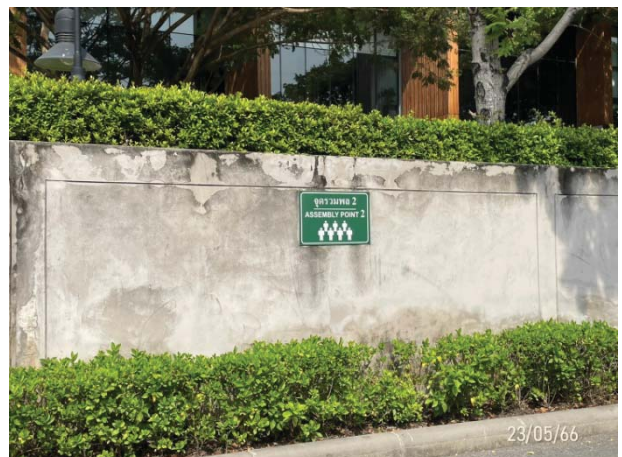
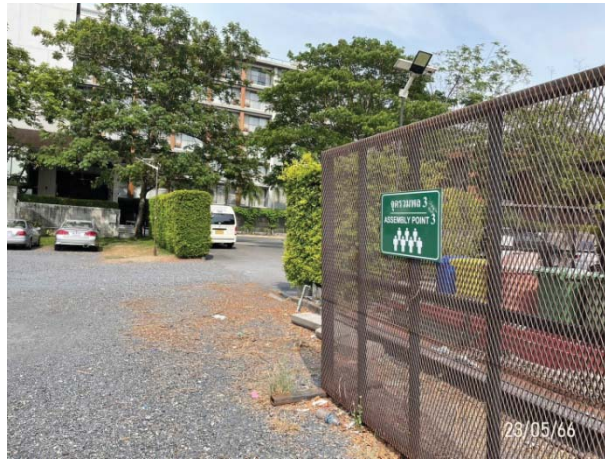
รูปที่ 2-8 จุดรวมพลภายในโครงการ

3) จัดทำข้อควรปฏิบัติขณะเกิดแผ่นดินไหวสำหรับติดประกาศไว้บริเวณโถงของอาคาร			
4) จัดพื้นที่จัดรวมพลภายในโครงการ จำนวน 3 จุด โดยอยู่บริเวณด้านหน้าอาคารโรงแรม (อาคาร B) มีขนาด 44.29.และ.68.95.ตารางเมตร และบริเวณด้านข้างอาคารจัดเลี้ยง (อาคาร A).1.จุด มีขนาด 110.70 ตารางเมตร สำหรับรองรับพนักงานผู้พักแรมและผู้มาใช้บริการในโครงการจำนวน 705 คน คิดเป็นสัดส่วนพื้นที่จัดรวมพลต่อจำนวนประชากรโครงการเท่ากับ.0.32 ตารางเมตร/คน ซึ่งพื้นที่จัดรวมพลที่โครงการได้จัดเตรียมไว้เพียงพอกับพื้นที่จัดรวมพลที่ประเมินจากจำนวนประชากรทั้งโครงการ และเพียงพอตามแนวทางในการจัดทำรายงานฯ ของสำนักนโยบายและแผนทรัพยากรธรรมชาติและสิ่งแวดล้อมที่ต้องจัดให้มีพื้นที่จัดรวมพล 0.25 ตารางเมตร/คน	- โครงการได้กำหนดพื้นที่จัดรวมพลภายในโครงการ จำนวน 3 จุด บริเวณด้านหน้าอาคารโรงแรม 2 จุด (อาคาร B) และบริเวณด้านข้างอาคารจัดเลี้ยง (อาคาร A) 1 จุด	-	- รูปที่ 2-8

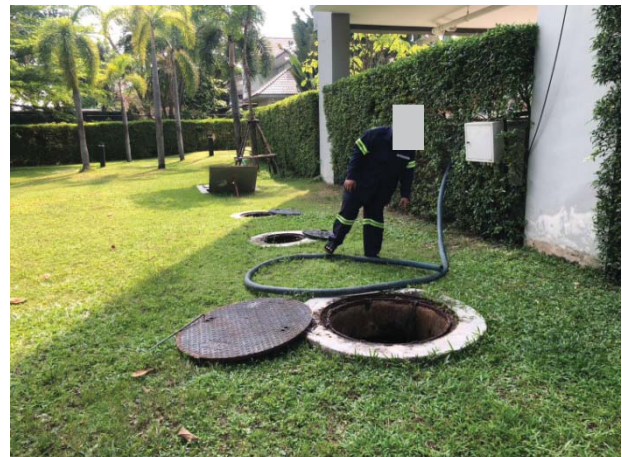
รูปที่ 2-10 สืบสิ่งปฏิกูล

4) จัดให้มีการตรวจสอบและสูบตะกอนในถังแยกกากเก็บตะกอน 1 เดือน/ครั้ง	- โครงการจัดให้มีเจ้าหน้าที่ตรวจสอบและสูบตะกอนตามความเหมาะสม	-	- รูปที่ 2-10 - ภาคผนวกที่ 2-9

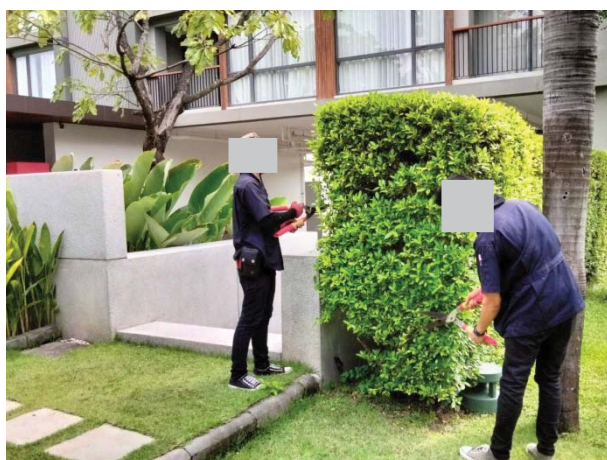
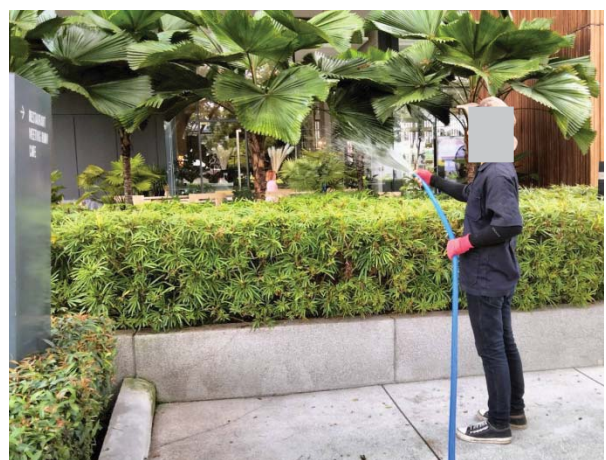
รูปที่ 2-11 เจ้าหน้าที่ดูแลพื้นที่สีเขียวของโครงการ

1.7 แหล่งน้ำผิวดินและคุณภาพน้ำ (ต่อ)			
มาตรการป้องกันและแก้ไขผลกระทบต่อคลอง ประเวศบุรีรัมย์ที่อยู่ติดพื้นที่			
1) ดูแลรักษาพื้นที่สีเขียวภายในโครงการที่อยู่ติดริม คลองให้สวยงามและเป็นระเบียบ	- โครงการจัดให้มีพื้นที่สีเขียวและเจ้าหน้าที่ดูแลพื้นที่สีเขียวบริเวณ ประเวศบุรีรัมย์อยู่เสมอ	-	- รูปที่ 2-2 - รูปที่ 2-11

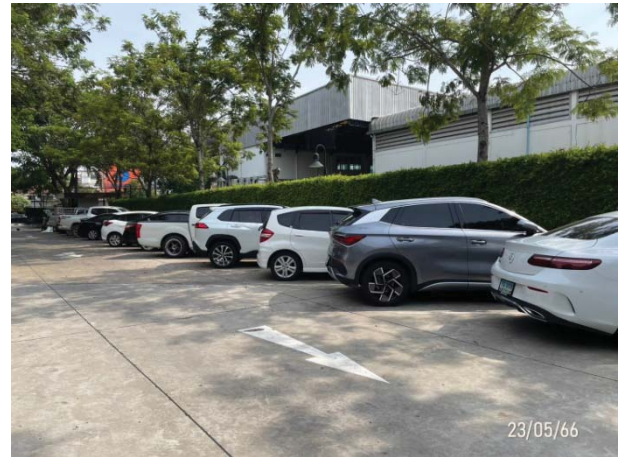
รูปที่ 2-12 ป้ายสัญลักษณ์จราจร และลูกศรบอกทิศทาง

3.2 การคมนาคมขนส่ง			
1) จัดระบบการจราจรภายในโครงการให้ชัดเจน ได้แก่ กำหนดทิศทางการเดินทางรถโดยสารประจำทางแบ่งแฉกถนนพร้อมลูกศร การติดป้ายสัญญาณจราจร ติดป้ายจำกัดความเร็วของรถยนต์ เป็นต้น	- โครงการได้จัดทำเครื่องหมายจราจรทิศทางการเดินทาง พร้อมทั้ง ติดป้ายสัญญาณจราจร ป้ายจำกัดความเร็วของรถยนต์ภายในพื้นที่โครงการ	-	- รูปที่ 2-4 - รูปที่ 2-5 - รูปที่ 2-12 - ภาคผนวกที่ 2-2

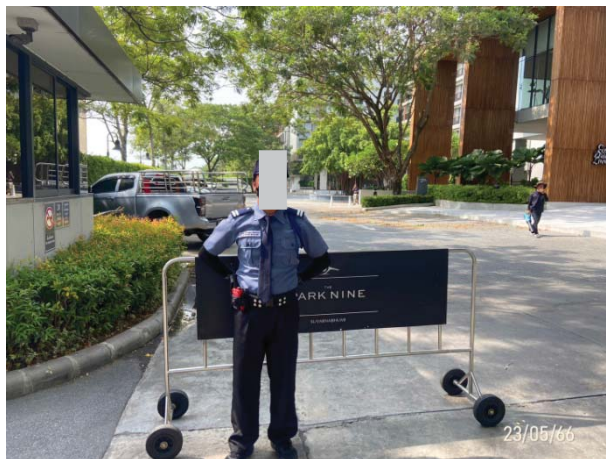
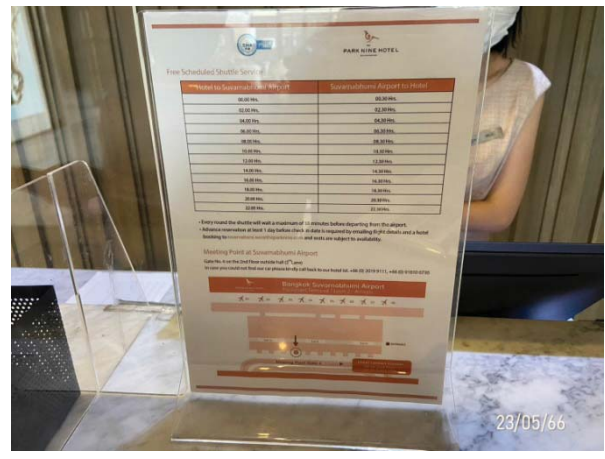
รูปที่ 2-13 เจ้าหน้าที่รักษาความปลอดภัย และ
อำนวยความสะดวกด้านการจราจร

3.2 การคมนาคมขนส่ง (ต่อ)			
2) จัดให้มีเจ้าหน้าที่คอยควบคุมและอำนวยความสะดวกบริเวณทางเข้า-ออกโครงการทั้งสองทาง สำหรับรถยนต์ของบุคคลภายนอกและรถยนต์สาธารณะที่เข้ามาภายในพื้นที่โครงการ	- โครงการมีเจ้าหน้าที่รักษาความปลอดภัยคอยควบคุมและอำนวยความสะดวกบริเวณทางเข้า-ออกโครงการ	-	- รูปที่ 2-13

5) จัดให้มีเจ้าหน้าที่คอยควบคุมและอำนวยความสะดวกการจราจรบริเวณทางเข้าที่จอดรถชั้นใต้ดินของอาคารจัดเลี้ยง(อาคาร A) และบริเวณวงเวียนใกล้ทางเข้า-ออก อาคารโรงแรม (อาคาร B) สำหรับรถยนต์ที่เข้ามาใช้บริการภายในโครงการ	- โครงการมีเจ้าหน้าที่รักษาความปลอดภัยคอยควบคุมและอำนวยความสะดวกบริเวณทางเข้า-ออกโครงการ	-	- รูปที่ 2-13

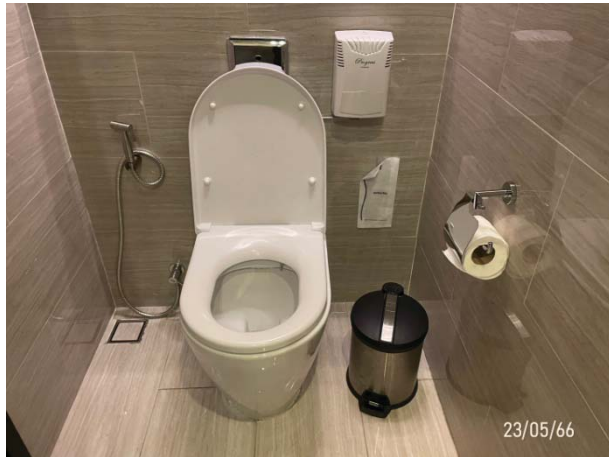
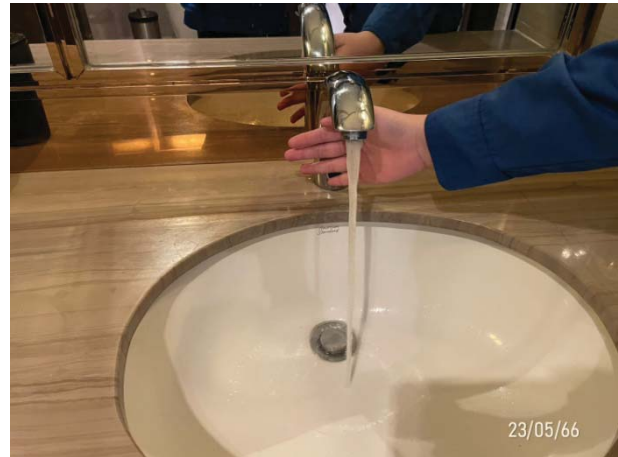
รูปที่ 2-16 สุขภัณฑ์ประหยัดน้ำ

- เลือกใช้สุขภัณฑ์ที่ช่วยประหยัดน้ำ.เช่น ฝักบัวและ ก๊อกน้ำประหยัดน้ำและชักโครกแบบประหยัดน้ำหรือแบบถัง. 3/6.ลิตร.(มีปุ่มกด.2.ปุ่ม.ปุ่มเล็กสำหรับล้างปัสสาวะใช้ปริมาณ น้ำ.3.ลิตร.และปุ่มใหญ่สำหรับล้างอุจจาระใช้ปริมาณน้ำ.6 ลิตร) เป็นต้น	- โครงการมีการเลือกใช้สุขภัณฑ์ประหยัดน้ำ อาทิ เช่น ระบบก๊อกน้ำ แบบอัตโนมัติซึ่งช่วยประหยัดการใช้น้ำ	-	- รูปที่ 2-16

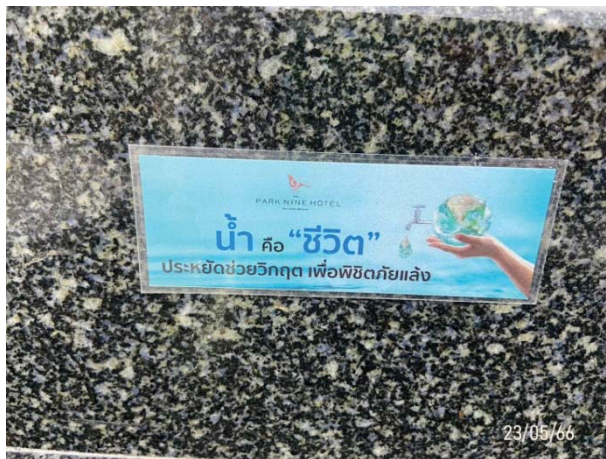
รูปที่ 2-17 ป้ายรณรงค์การประหยัดน้ำ

3.4การใช้ไฟฟ้า			
มาตรการอนุรักษ์น้ำส่วนที่เจ้าของโครงการรณรงค์ให้ ผู้ใช้บริการและพนักงานปฏิบัติ - รณรงค์และขอความร่วมมือให้ผู้ใช้บริการและ พนักงานภายในโครงการช่วยกันใช้น้ำอย่างประหยัด	- โครงการมีการรณรงค์ให้พนักงานผู้เข้าพัก และผู้ใช้บริการทั่วไป ใช้น้ำอย่างประหยัด	-	- รูปที่ 2-17

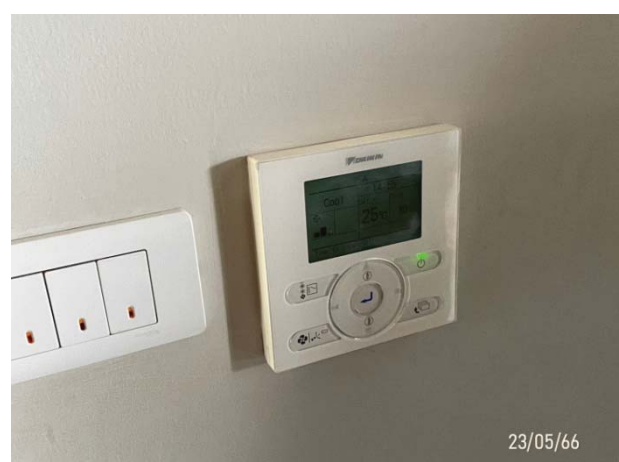
รูปที่ 2-20 ตั้งอุณหภูมิเครื่องปรับอากาศที่ 25 องศาเซลเซียส

- กำหนดช่วงเวลาการเปิด-ปิดไฟบริเวณพื้นที่ส่วนกลางให้เหมาะสมกับช่วงเวลาที่ใช้งาน	- โครงการได้มีการณรงค์และกำหนดช่วงเวลาการเปิด-ปิดไฟบริเวณพื้นที่ส่วนกลางให้เหมาะสมกับช่วงเวลาที่ใช้งาน	-	- รูปที่ 2-19
ระบบปรับอากาศ - ตั้งอุณหภูมิของเครื่องปรับอากาศบริเวณพื้นที่ส่วนกลางให้เหมาะสมที่ 25 องศาเซลเซียส	- โครงการมีการณรงค์เรื่องการประหยัดพลังงานในพื้นที่ส่วนกลาง โดยตั้งอุณหภูมิของเครื่องปรับอากาศให้เหมาะสมที่ 25 องศาเซลเซียส	-	- รูปที่ 2-20
