ผลการปฏิบัติตามมาตรการป้องกันและแก้ไขผลกระทบสิ่งแวดล้อม

2.1 การติดตามตรวจสอบผลการปฏิบัติตามมาตรการป้องกันและแก้ไขผลกระทบสิ่งแวดล้อม

ตารางที่ 2.2-1 ผลการปฏิบัติตามมาตรการป้องกันและแก้ไขผลกระทบสิ่งแวดล้อม (ระยะดำเนินการ) โครงการทำเทียบเรือแม่น้ำป่าสัก ของบริษัท ธนวัชรต้นมงคลขนส่ง จำกัด ระหว่างเดือนมกราคม-มิถุนายน 2566

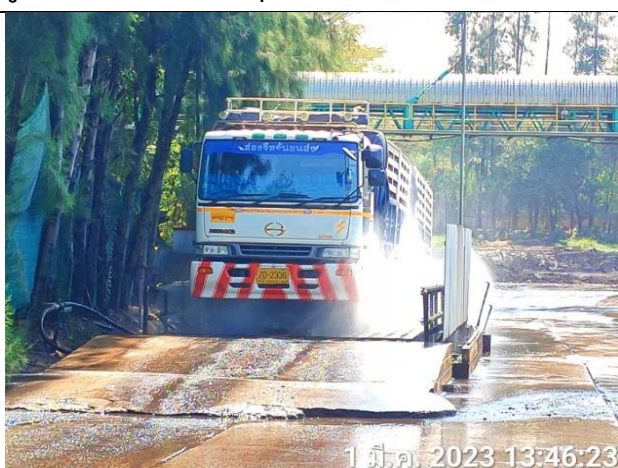
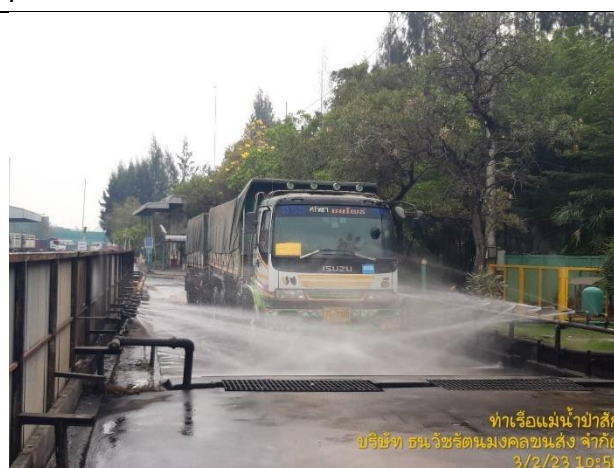
7) จัดให้มีบ่อล้างล้อพร้อมเครื่องฉีดน้ำแรงดันสูงแบบอัตโนมัติเพื่อให้ล้อรถบรรทุกก่อนออกจากพื้นที่โครงการทุกครั้ง	✓ - โครงการจัดให้มีบ่อล้างล้อพร้อมเครื่องฉีดน้ำแรงดันสูงแบบอัตโนมัติจำนวน 2 บ่อ ได้แก่ บ่อล้างล้อรถ 1 (ก่อนออกจากพื้นที่กองถ่านหิน) และบ่อล้างล้อรถ 2 (ก่อนออกจากพื้นที่โครงการ) รวมทั้งได้กำหนดแนวทางปฏิบัติให้พนักงานขับรถบรรทุกเก็บ-ส่งสินค้าทุกคันต้องล้างล้อก่อนออกจากพื้นที่โครงการ เพื่อป้องกันถ่านหินและปูนเม็ดติดล้อรถไปตกบนถนนสาธารณะและลดการกระจายของฝุ่นละออง	-	- รูปที่ 2.2-2 ป้ายข้อกำหนดของพนักงานขับรถบรรทุก - รูปที่ 2.2-6 บ่อล้างล้อรถบรรทุก - ภาคผนวก 2-5 มาตรฐานการปฏิบัติงานของบริษัทบ้านปู จำกัด (มหาชน)

บ่อล้างล้อรถ 1 (ก่อนออกจากพื้นที่กองถ่านหิน)

บ่อล้างล้อรถ 2 (ก่อนออกจากพื้นที่โครงการ)

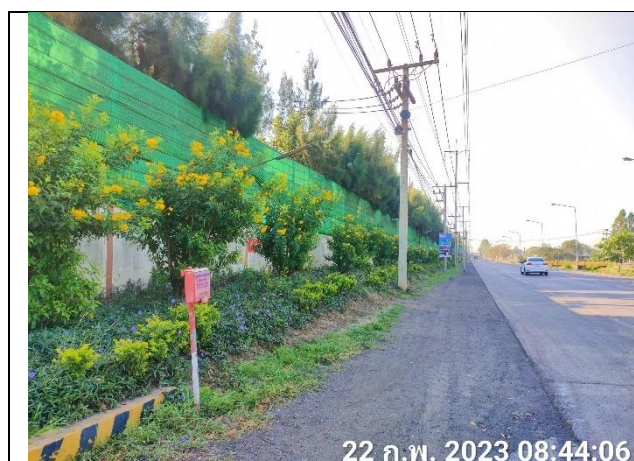
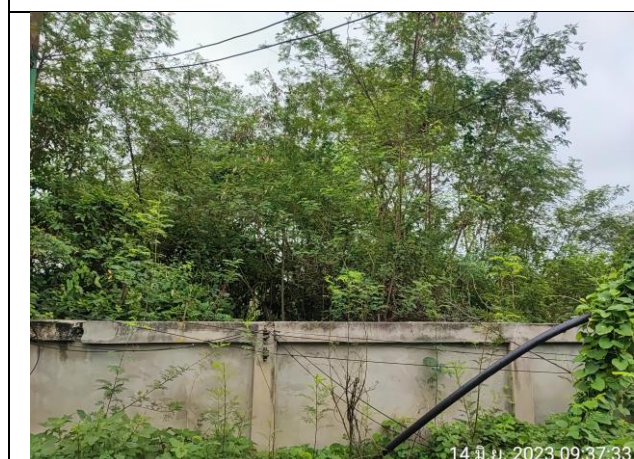
รูปที่ 2.2-7 สแลน

8) จัดให้มีสแลนบนแนวกำแพงด้านหน้าโครงการ (ด้านทิศตะวันตกของพื้นที่โครงการ) มีความสูงจากพื้นดิน 6.80 เมตร ความยาว 182.40 เมตร และบนแนวกำแพงด้านทิศเหนือของโครงการ ความสูงจากพื้นดิน 6.00 เมตร ความยาว 120 เมตร เพื่อป้องกันกระแสน้ำในพื้นที่ที่จะพัดฝุ่นละอองให้ฟุ้งกระจาย	✓ - โครงการจัดให้มีสแลนบนแนวกำแพงด้านหน้าโครงการ (ด้านทิศตะวันตกของพื้นที่โครงการ) โดยมีความสูงจากพื้นดิน 6.80 เมตร และความยาว 182.40 เมตร เพื่อป้องกันกระแสน้ำในพื้นที่ที่จะพัดฝุ่นละอองให้ฟุ้งกระจาย	-	<p>- รูปที่ 2.2-7 สแลน</p> <p>- ภาคผนวก 2-6 แบบสแลนบนแนวกำแพงด้านทิศเหนือของโครงการ</p>

9) จัดให้มีสแลนบนแนวกำแพงด้านทิศเหนือของโครงการ ขนาดความกว้าง 2.95 เมตร ความยาวประมาณ 120.00 เมตร และมีความสูงจากพื้นดิน 6.00 เมตร เพื่อป้องกันกระแสน้ำในพื้นที่ที่จะพัดฝุ่นละอองให้ฟุ้งกระจาย	● - ปัจจุบันโครงการอยู่ในระยะดำเนินการ โดยโครงการจะดำเนินการติดตั้งสแลนบนแนวกำแพงด้านทิศเหนือในระยะก่อสร้างตามมาตรการป้องกันและแก้ไขผลกระทบสิ่งแวดล้อม (ระยะก่อสร้าง) ที่กำหนดให้ “โครงการต้องติดตั้งสแลนบนแนวกำแพงด้านทิศเหนือของโครงการเพิ่มเติม ขนาดความกว้าง 2.95 เมตร ความยาวประมาณ 120.00 เมตร และมีความสูงจากพื้นดิน 6.00 เมตร เพื่อป้องกันกระแสน้ำในพื้นที่ที่จะพัดฝุ่นละอองให้ฟุ้งกระจาย” ซึ่งโครงการมีแผนจะดำเนินการก่อสร้างภายในปี พ.ศ. 2569 เนื่องจากจะต้องมีการจัดตั้งงบประมาณสำหรับงานก่อสร้างทั้งหมด รวมทั้งจะต้องทำการคัดเลือกผู้รับเหมาโดยการประกวดราคาให้แล้วเสร็จก่อนตามนโยบายของบริษัทฯ	-	<p>- รูปที่ 2.2-7 สแลน</p> <p>- ภาคผนวก 2-6 แบบสแลนบนแนวกำแพงด้านทิศเหนือของโครงการ</p>

สแลนบนแนวกำแพงด้านหน้าโครงการ (ด้านทิศตะวันตกของพื้นที่โครงการ)

สแลนบนแนวกำแพงด้านทิศเหนือของโครงการ
(ปัจจุบันยังไม่ได้ดำเนินการติดตั้ง)

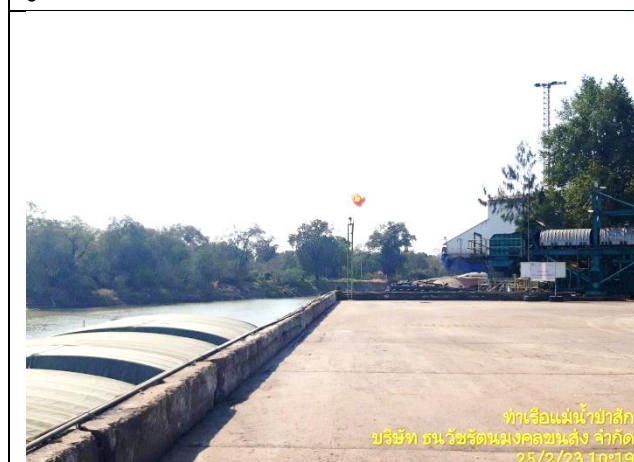
รูปที่ 2.2-8 ถูลม (Wind Sock) บริเวณท่าเทียบเรือที่ 3

10) ติดตั้งถุงลม (Wind Sock) บริเวณท่าเทียบเรือที่ 3 เพื่อใช้เป็นเครื่องมือในการสังเกตทิศทางลมและความเร็วลม	✓ - โครงการมีการติดตามความแรงของกระแสลมอยู่เสมอ โดยการติดตั้งถุงลม (Wind Sock) เพื่อใช้เป็นเครื่องมือในการสังเกตทิศทางลมและความเร็วลมบริเวณพื้นที่โครงการ รวมทั้งตรวจสอบข้อมูลกับหน่วยงานที่เกี่ยวข้อง เช่น กรมอุตุนิยมวิทยา กรณีที่มีกระแสลมพัดอย่างรุนแรง โครงการจะหยุดกิจกรรมขนถ่ายสินค้าเพื่อไม่ให้เกิดการฟุ้งกระจายของฝุ่นละออง	-	- รูปที่ 2.2-8 ถุงลม (Wind Sock) บริเวณท่าเทียบเรือที่ 3

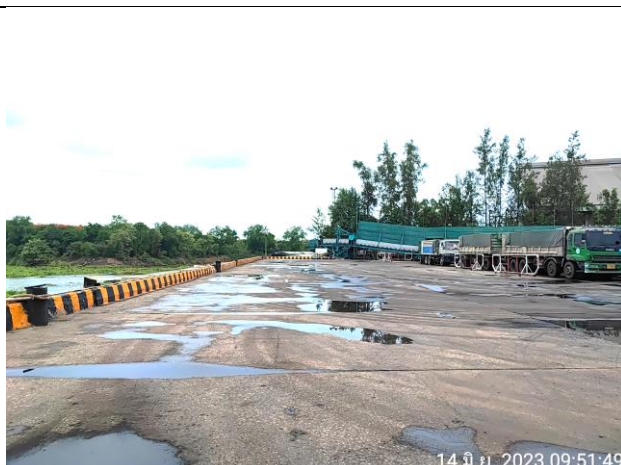
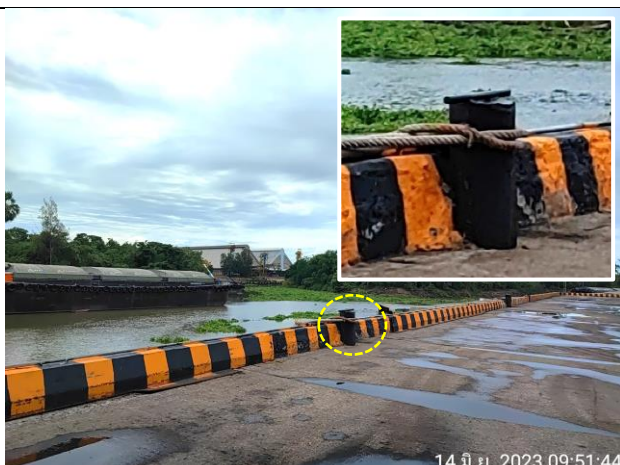
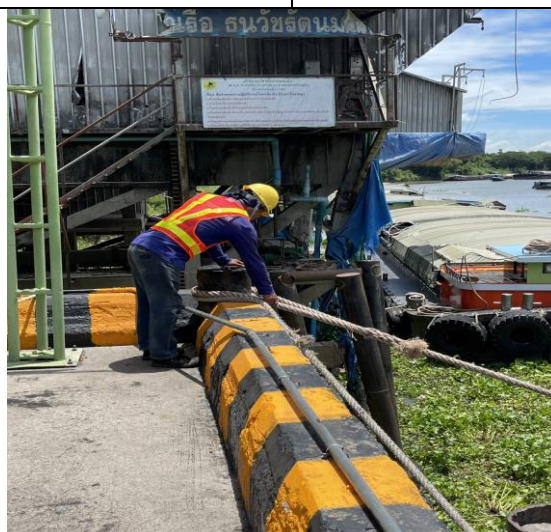
รูปที่ 2.2-42 เจ้าหน้าที่ตรวจสอบท่าเทียบเรือ หลักผูกเรือ และเสากันกระแทกบริเวณท่าเรือให้อยู่ในสภาพดี และควบคุมการเข้า-ออกของเรือ

ท่าเทียบเรือ (ตรวจสอบการชำรุดสึกหรอ/ผุกร่อน/แตกร้าว)

ท่าเทียบเรือไม่มีเศษสินค้า วัสดุ ขยะ คราบน้ำมัน
หรือสิ่งสกปรกอื่นใด

หลักผูกเรือ (ตรวจสอบการชำรุดสึกหรอ/ผุกร่อน/แตกร้าว)

เสากันกันกระแทก (ตรวจสอบการชำรุดสึกหรอ/ผุกร่อน/แตกร้าว)

เจ้าหน้าที่ควบคุมการเข้า-ออกของเรือ
