บทที่ 2

ผลการปฏิบัติตามมาตรการป้องกันและแก้ไขผลกระทบสิ่งแวดล้อม

2.1 การปฏิบัติตามมาตรการป้องกันและแก้ไขผลกระทบสิ่งแวดล้อม

โครงการเอสต้า รามอินทรา เป็นโครงการประเภทอาคารชุดพักอาศัยขนาด 8 ชั้น จำนวน 3 อาคาร แต่ละอาคารมีความสูง 22.60 เมตร (วัดจากระดับพื้นดินถึงระดับพื้นดาดฟ้า) มีห้องชุดพักอาศัยรวมทั้งสิ้น 632 ห้อง และร้านค้า 2 ร้าน พร้อมระบบสาธารณูปโภคต่างๆ และที่จอดรถยนต์ 220 คัน โดยมีพื้นที่ใช้สอยอาคารรวมทุกชั้น 29,040.85 ตารางเมตร ตั้งอยู่ที่ถนนรามอินทรา (ระหว่างซอยรามอินทรา 88 และ 90) แขวงมีนบุรี เขตมีนบุรี กรุงเทพมหานคร ก่อสร้างบนแปลงที่ดินจำนวน 1 แปลง พื้นที่ 6-0-66 ไร่ หรือ 9,864 ตารางเมตร โครงการได้รับหนังสือเห็นชอบรายงาน EIA จากสำนักงานนโยบายและแผนทรัพยากรธรรมชาติตามหนังสือเลขที่ ทส 1009.5/14277 ลงวันที่ 18 ธันวาคม พ.ศ. 2557 (ภาคผนวก ก) ทั้งนี้ ตามหนังสือฉบับดังกล่าวได้กำหนดให้ทางโครงการต้องเสนอรายงานผลการปฏิบัติตามมาตรการป้องกันและแก้ไขผลกระทบสิ่งแวดล้อม และมาตรการตรวจสอบคุณภาพสิ่งแวดล้อมต่อหน่วยงานที่เกี่ยวข้องเพื่อพิจารณาทุก 6 เดือน

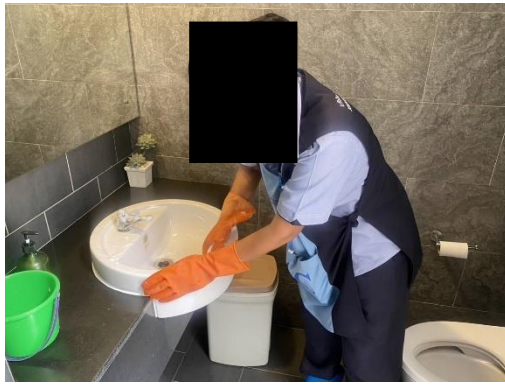
พนักงานทำความสะอาดขณะปฏิบัติหน้าที่

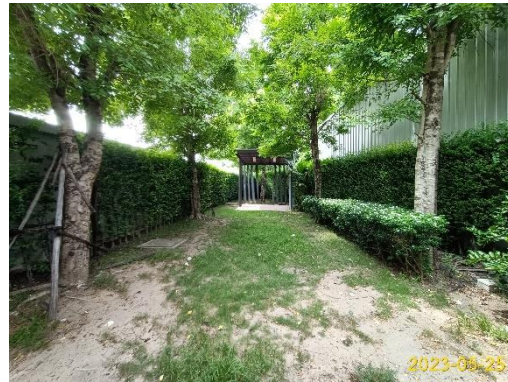
ภาพที่ 2.2-2 (ต่อ) การบริหารจัดการพื้นที่สีเขียว และการดูแล

แนวรั้วพื้นที่โครงการที่ติดลำบึงสาธารณะ และระยะห่างจากตัวอาคาร

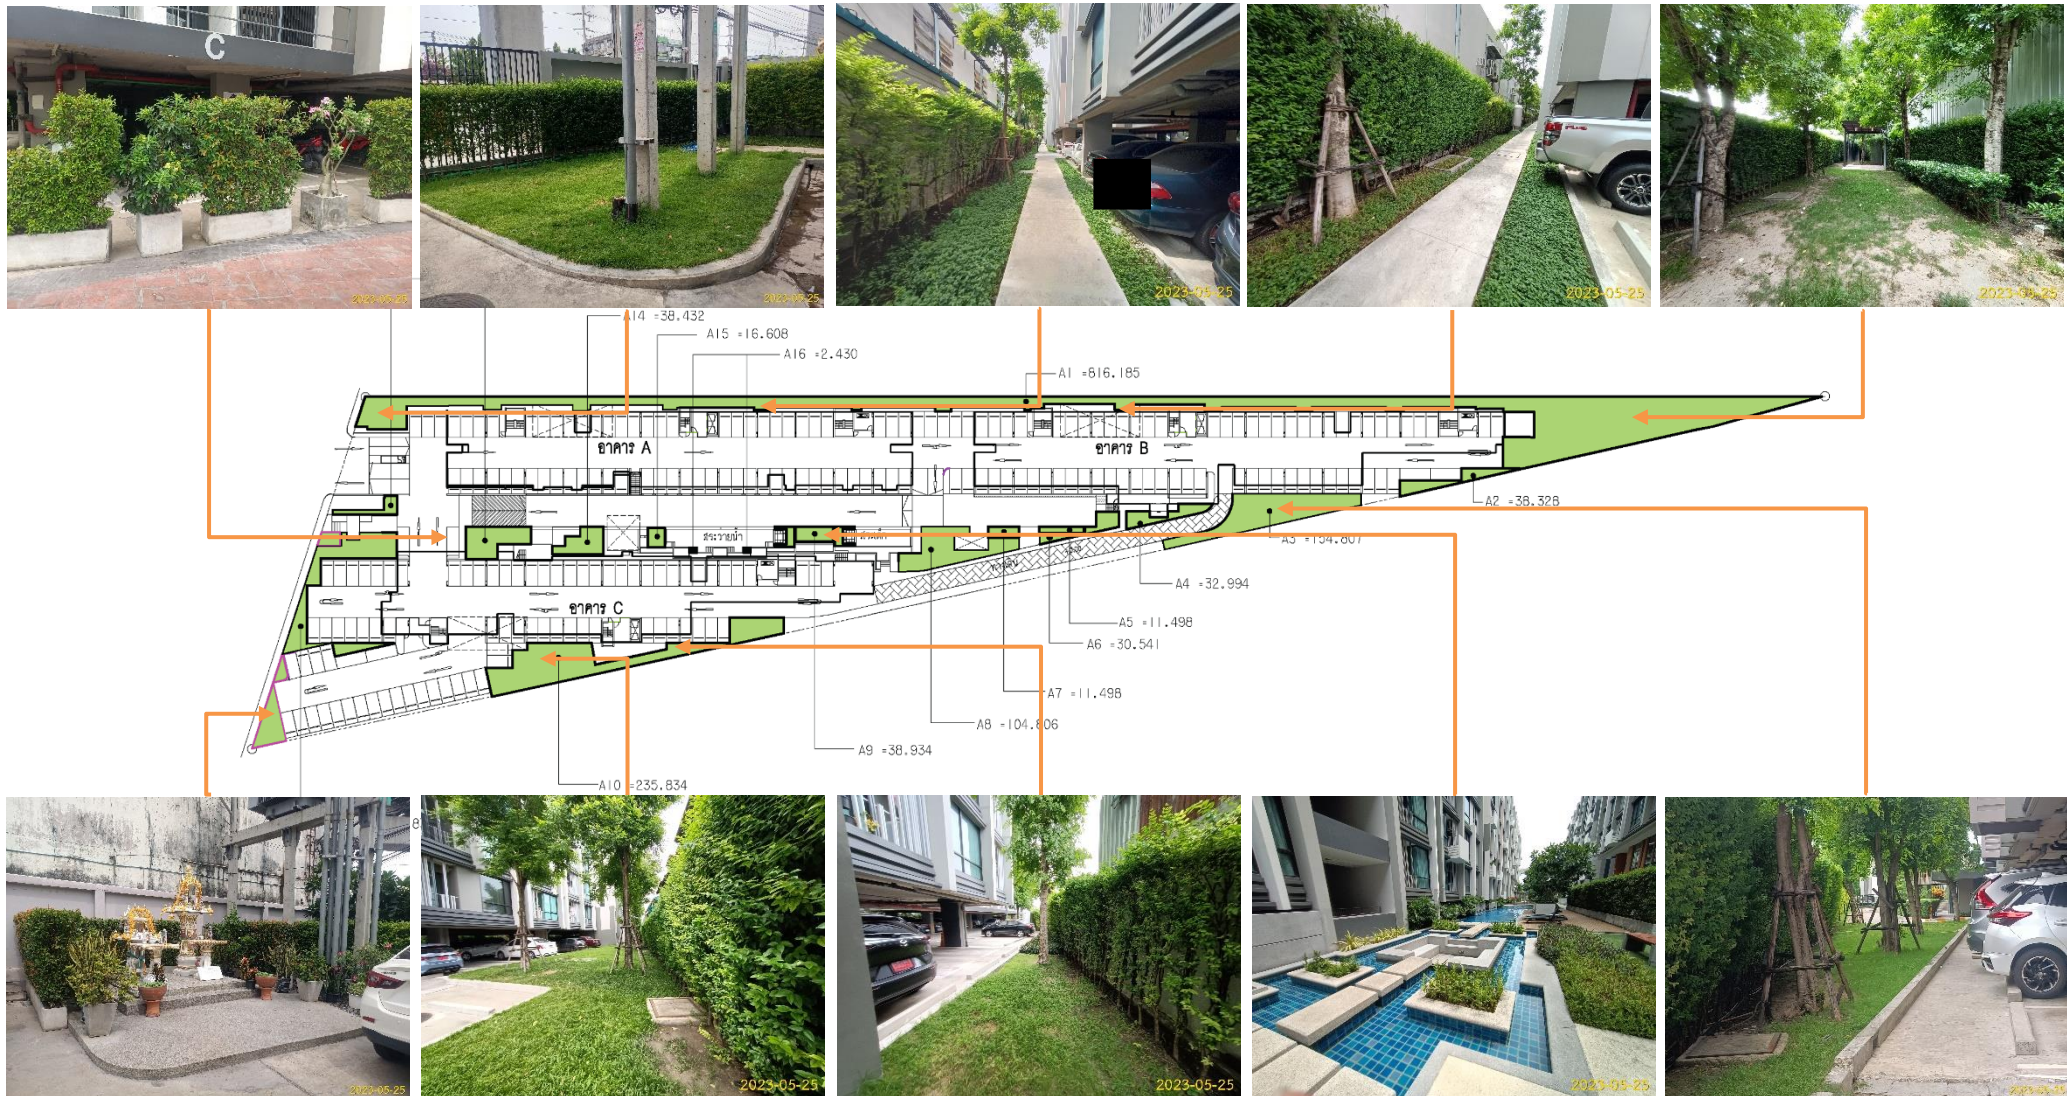
ภาพที่ 2.2-2 (ต่อ) การบริหารจัดการพื้นที่สีเขียว และการดูแล (พื้นที่สีเขียว)

1.2 ดินและการชะล้างพังทลายของดิน	1.จัดให้มีพื้นที่สีเขียวขนาด 2,452.20 ตร.ม. และปลูกไม้ยืนต้น ไม้พุ่ม ชนิดต่างๆ ตามที่ออกแบบไว้	✓ - ตามรายละเอียดโครงการที่ระบุในบทที่ 2 ของรายงานการประเมินผลกระทบสิ่งแวดล้อมระบุให้โครงการเอสต้า รามอินทรา มีพื้นที่สีเขียว 1 บริเวณ ได้แก่ พื้นที่สีเขียวชั้นล่าง ทั้งนี้จากการสำรวจเบื้องต้นพบว่าโครงการมีพื้นที่สีเขียวที่มีลักษณะของขนาด ชนิดพันธุ์ และตำแหน่งที่ตั้งสอดคล้องต่อมาตราการเป็นส่วนใหญ่ เว้นแต่พื้นที่สีเขียวหน้าอาคาร A ที่มีการเปลี่ยนการใช้ประโยชน์เป็นทางเข้า-ออก โครงการ อย่างไรก็ตามโครงการได้มีการปลูกพันธุ์พืชทดแทนในบริเวณ และขนาดที่ใกล้เคียงกัน	-	ภาพที่ 2.2-2 การบริหารจัดการพื้นที่สีเขียว และการดูแล

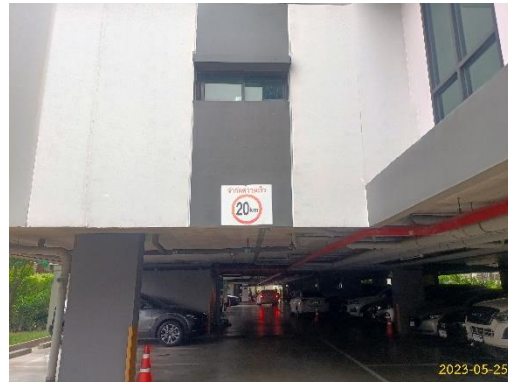
1.3 คุณภาพอากาศ	1. จำกัดความเร็วของรถยนต์ภายในโครงการให้มีความเร็วไม่เกิน 20 กม./ชม. เพื่อลดระดับความดังของเสียงจากรถยนต์ โดยบริเวณด้านหน้าทางเข้า-ออกโครงการกำหนดให้มีป้าย “ใช้ความเร็ว ไม่เกิน 20 กม./ชม.”	✓ - โครงการมีการจำกัดความเร็วภายในพื้นที่โครงการด้วยป้ายจำกัดความเร็ว “20 กม./ชม. และสัญญาณชะลอความเร็ว พร้อมทั้งมีการควบคุมการปฏิบัติโดยเจ้าหน้าที่รักษาความปลอดภัย	-	ภาพที่ 2.2-3 การบริหารจัดการระบบจราจร

ป้ายจำกัดความเร็ว

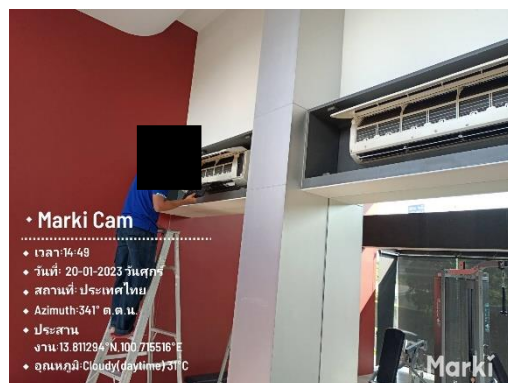
7. โครงการต้องจัดให้มีการดูแลและบำรุงรักษาระบบปรับอากาศให้อยู่ในสภาพที่ดีและสะอาดพร้อมใช้งานตลอดเวลาและจัดให้มีการทำความสะอาดเครื่องปรับอากาศอย่างน้อย 6 เดือน/ครั้ง	✓ - โครงการมอบหมายให้ช่างเทคนิคประจำอาคารคอยตรวจสอบความสมบูรณ์ของเครื่องปรับอากาศพื้นที่ส่วนกลางเป็นประจำทุกวัน ซึ่งหากพบว่าเกิดความเสียหายเกิดขึ้นจะรีบเร่งแจ้งผู้รับเข้ามาแก้ไขโดยเร็ว อนึ่งโครงการได้จัดให้มีการทำความสะอาดเครื่องปรับอากาศส่วนกลางเป็นประจำอย่างน้อย 1 ครั้ง/ปี หรือตามความเหมาะสม	-	ภาพที่ 2.2-4 การบริหารจัดการระบบปรับอากาศ และระบายอากาศ

การทำความสะอาดเครื่องปรับอากาศส่วนกลาง

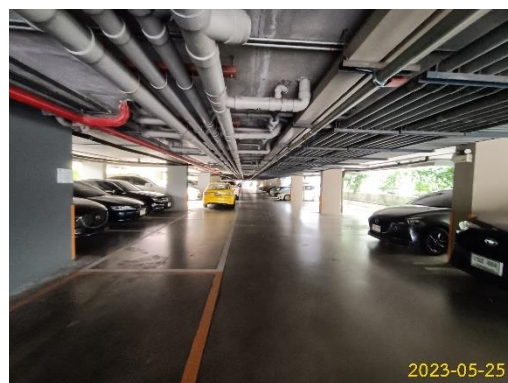
1.7 แหล่งน้ำผิวดิน (ต่อ)	2. ตรวจสอบระบบท่อรวบรวมน้ำเสีย และระบบบำบัดน้ำเสีย ให้มีสภาพใช้งานได้ดียังสม่ำเสมอ	✓ - โครงการได้กำหนดวิธีในการบำรุงรักษาระบบท่อรวบรวมน้ำเสีย และระบบบำบัดน้ำเสียในลักษณะที่แตกต่างกันกล่าวคือ ระบบท่อรวบรวมน้ำเสียจะดำเนินการบำรุงรักษาแบบ “ภายหลังเกิดเหตุขัดข้อง” ด้วยเพราะตัวระบบมีขนาดใหญ่ และไม่มีชิ้นส่วนใดที่มีการเคลื่อนไหว อัตราการชำรุดจึงต่ำ การบำรุงรักษาภายหลังเกิดเหตุขัดข้องจึงมีความเหมาะสมต่อบริบทมากกว่า ทั้งนี้เจ้าหน้าที่ช่างเทคนิคประจำอาคารจะทำการตรวจสอบเบื้องต้นด้วยสายตาในบริเวณที่สามารถมองเห็นได้เป็นประจำทุกวัน สำหรับการบำรุงรักษาระบบบำบัดน้ำเสียนั้น โครงการกำหนดให้มีการบำรุงรักษาแบบ “ก่อนเกิดเหตุขัดข้อง” โดยช่างเทคนิคประจำอาคารจะทำการตรวจสอบเครื่องจักรเป็นประจำทุกวันด้วยเช็คลิสต์ และสัมผัสทั้ง 5 ซึ่งหากพบความผิดปกติจะเร่งตรวจสอบเพิ่มเติมและซ่อมแซมโดยเร็ว	-	ภาคผนวก ค-1 Check Sheet ที่เกี่ยวข้องกับการดูแลระบบสาธารณูปโภค และระบบสุขาภิบาล ภาพที่ 2.2-7 การบริหารจัดการระบบบำบัดน้ำเสีย

ระบบท่อรวบรวมน้ำเสีย

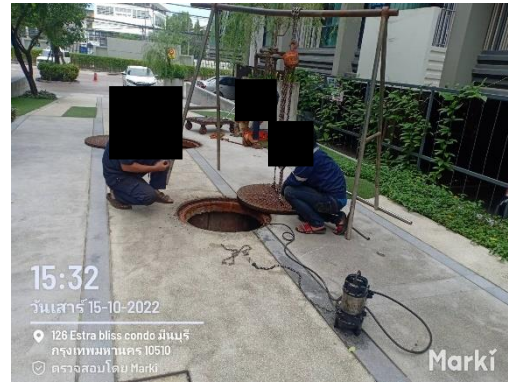
3. จัดให้มีการสูบน้ำจากตะกอนจากส่วนแยกกากตะกอน และนำไปกำจัด อย่างสม่ำเสมอทุกๆ 1 เดือน โดยประสานงานกับ สำนักงานเขตมีนบุรีเพื่อดำเนินการ	✓ - การพิจารณาสูบน้ำตะกอนส่วนเกินจากระบบบำบัด จะพิจารณาจากปริมาณตะกอนที่เกิดขึ้นจริง ทั้งนี้ช่างเทคนิคประจำอาคารจะทำการตรวจสอบปริมาณตะกอนที่เกิดขึ้นเป็นระยะ ซึ่งเมื่อตรวจสอบแล้วพบว่าปริมาณตะกอนมีมากจนอยู่ในระดับที่เหมาะสมสำหรับการสูบน้ำกำจัด ก็จะดำเนินการแจ้งต่อนิติบุคคลเพื่อจัดสรรทรัพยากร และทำการแจ้งต่อผู้พักอาศัยต่อไป อนึ่งในช่วงปีที่ผ่านมาโครงการได้มีการสูบน้ำตะกอนไปแล้ว 1 ครั้ง โดยกระทำครั้งล่าสุดเมื่อเดือนสิงหาคม 2565	-	ภาพที่ 2.2-7 การบริหารจัดการระบบบำบัดน้ำเสีย

การสูบน้ำจากระบบบำบัดน้ำเสีย

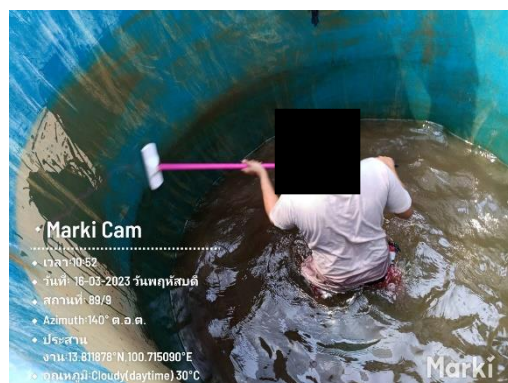
3.1 การใช้น้ำ (ต่อ)	7.4 กำหนดให้มีการล้างถังเก็บน้ำสำรองอย่างน้อย 6 เดือนต่อครั้ง	✓ - โครงการจะพิจารณาความถี่ในการล้างถังเก็บน้ำสำรองตามความเหมาะสม (ปริมาณตะกอน ภายภาพ และผลการวิเคราะห์) โดยช่างเทคนิคประจำอาคารจะทำการตรวจสอบปริมาณตะกอนเป็นระยะ ซึ่งหากพบว่ามีตะกอนเกิดขึ้นในระดับที่เหมาะสม ช่างฯ จะแจ้งไปยังฝ่ายบริหารเพื่อจัดสรรทรัพยากรสำหรับการล้างต่อไป ทั้งนี้โดยปกติจะมีความถี่ที่ปีละ 1 ครั้ง	-	ภาพที่ 2.2-8 การบริหารจัดการระบบน้ำใช้ ภาคผนวก ง-2 ผลการวิเคราะห์คุณภาพน้ำใช้

การล้างทำความสะอาดถึงเก็บน้ำสำรอง
